DEPARTAMENTO DE CIENCIAS DE LA TIERRA Y DE LA CONSTRUCCIÓN CARRERA DE INGENIERÍA CIVIL

EVALUACIÓN DE LA VULNERABILIDAD ANTE AMENAZAS NATURALES, SISMO Y TSUNAMI,
EN SAN CRISTÓBAL(GALÁPAGOS), PARA LA IMPLEMENTACIÓN DE SISTEMAS
FOTOVOLTAICOS EN EDIFICACIONES EXISTENTES

AUTOR: Palacios Hidalgo Jorge Marcelo

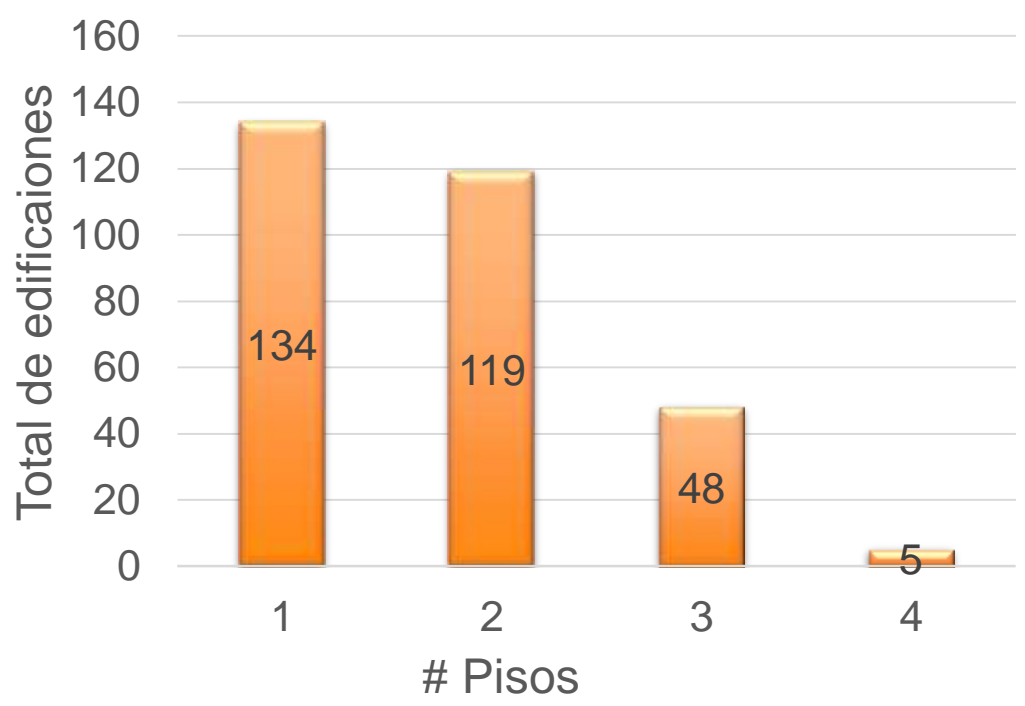
TOTAL DE EDIFICACIONES POR NÚMERO DE PISOS

Clasificación de las viviendas de acuerdo con el número de pisos

• 44% 39% = 82%

- Es así que los resultados de la investigación revelaron que las edificaciones levantadas de 1 y 2 pisos corresponden al 83 %. Por otra parte, el 78 % de las estructuras evaluadas fueron construidas entre 1920 y 1999, antes de la aprobación del código CEC2000. En contexto, estas construcciones se erigieron de manera informal, debido a que no existió un marco legal específico.

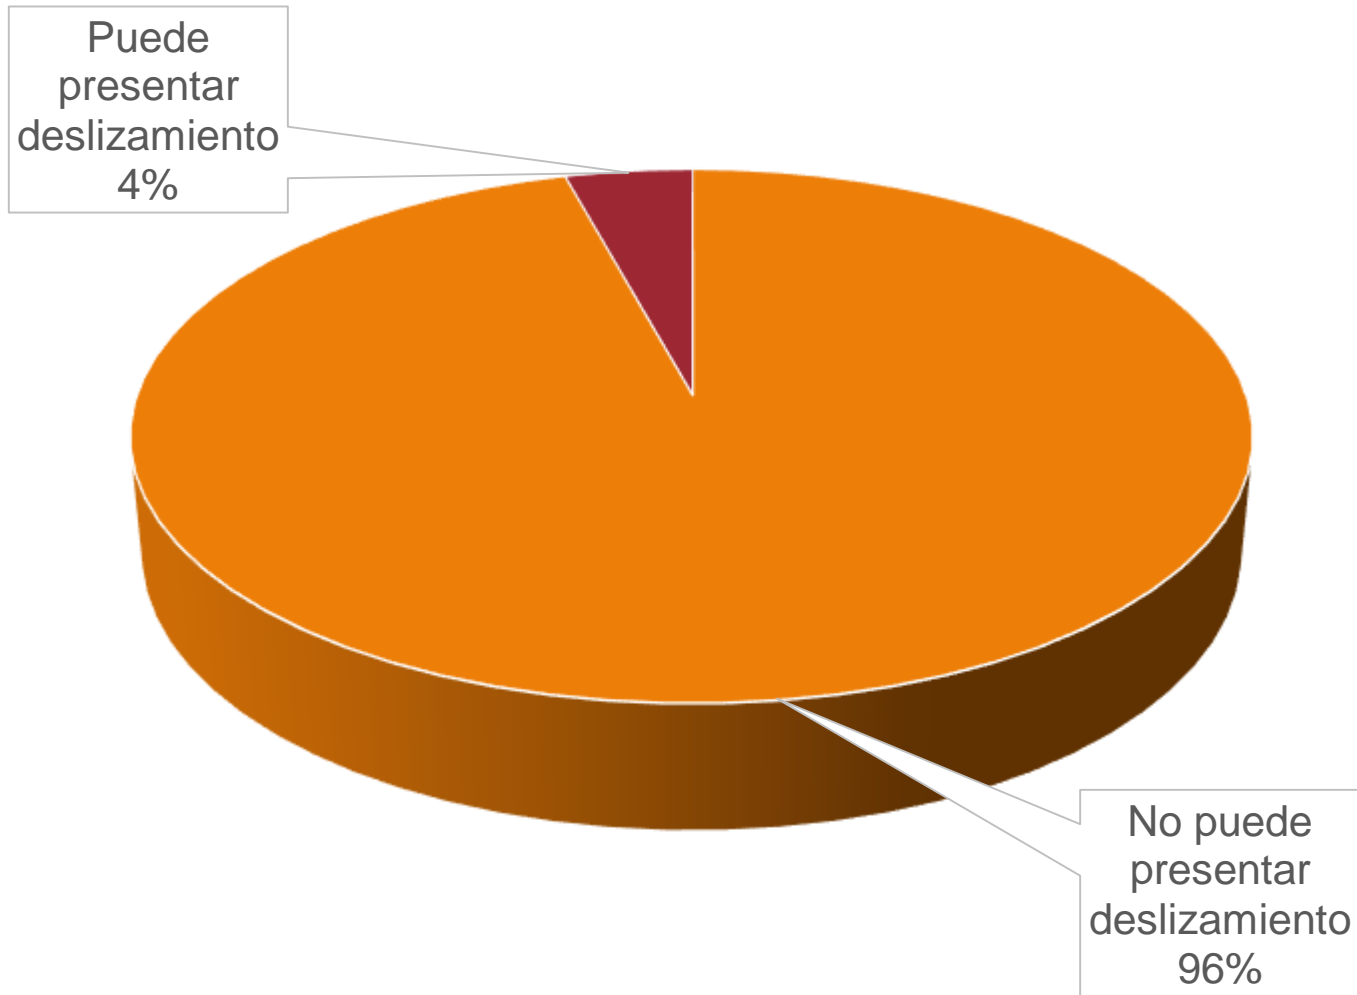
PELIGROS GEOLÓGICOS - DESLIZAMIENTO

Clasificación de las estructuras según el riesgo geológico – Deslizamiento

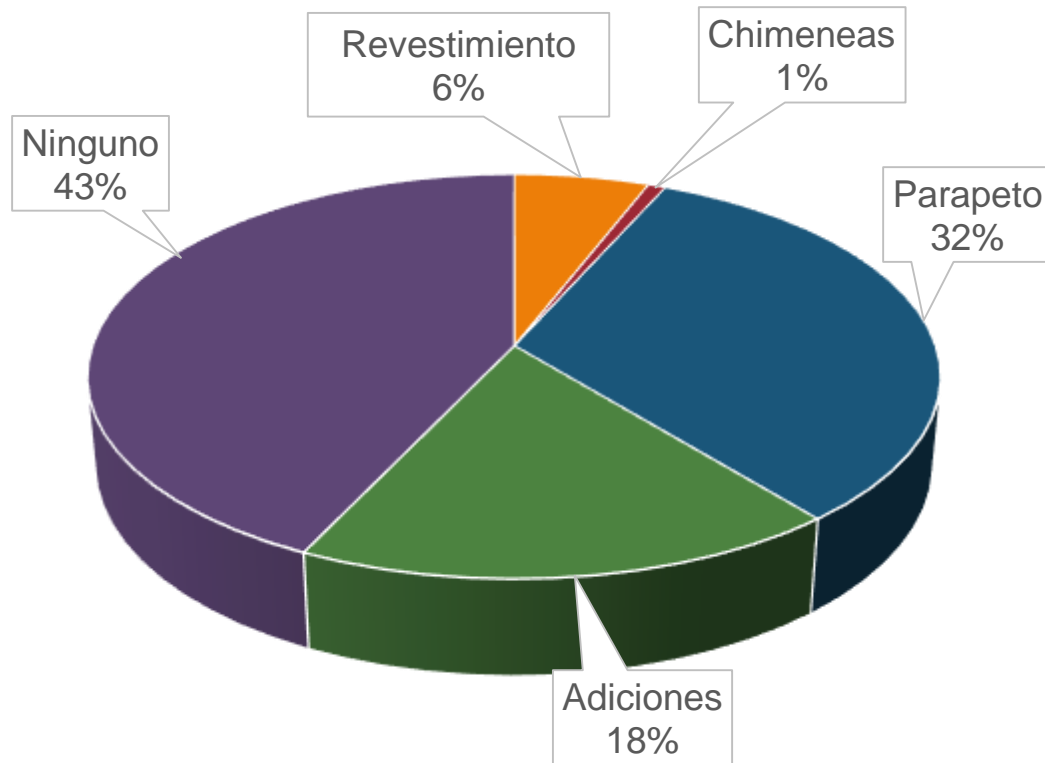
CANTIDAD DE POTENCIALES PELIGROS NO ESTRUCTURALES

Clasificación de posibles peligros no estructurales

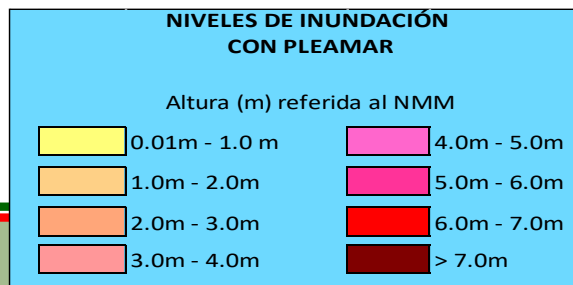
Inundación por tsunami producido por un sismo de magnitud Mw 8.4 considerando una marea de 1.86 metros. (Instituto Oceanográfico y Antártico de la Armada, 2022)

Pto. Analizado	Nivel Ola 1 Metro			Altura vertical FEMA P646 (m)	Imp. Sis. fotovoltaico
	N° edificación	Nro pisos	altura(m)		
1	266	2	6	4,3	OK
2	267	3	9	4,3	OK
3	268	2	6	4,3	OK
4	269	2	6	4,3	OK
5	270	3	9	4,3	OK
6	271	2	6	4,3	Estr. Madera
7	272	2	6	4,3	Estr. Madera
8	287	2	6	4,3	OK
9	288	2	6	4,3	Estr. Madera
10	291	2	6	4,3	Estr. Madera
Pto. Analizado	Nivel Ola 2 Metros			Altura vertical FEMA P646 (m)	Imp. Sis. fotovoltaico
	N° edificación	Nro pisos	altura(m)		
11	274	2	6	5,6	OK
12	292	2	6	5,6	Estr. Madera
13	293	3	9	5,6	OK
14	294	1	3	5,6	NEGATIVO
15	295	2	6	5,6	OK
Pto. Analizado	Nivel Ola 3 Metros			Altura vertical FEMA P646 (m)	Imp. Sis. fotovoltaico
	N° edificación	Nro pisos	altura(m)		
16	273	2	6	6,9	NEGATIVO
17	275	2	6	6,9	NEGATIVO
18	276	2	6	6,9	NEGATIVO
19	277	2	6	6,9	NEGATIVO
20	278	3	9	6,9	OK

- Así también, el estudio determinó que el 50 % de las 20 estructuras que fueron afectadas por tsunami pueden contar con sistemas fotovoltaicos. Sin embargo, cabe recalcar que, para ese proceso, no se mide la resistencia al impacto de fuerza lateral del tsunami de estas estructuras. Por eso, en las edificaciones menores de dos pisos, que poseen una zona de altura vertical de evacuación es 6,9 m., no es conveniente la implementación de sistemas fotovoltaicos.
