**DEPARTAMENTO DE ENERGÍA Y MECÁNICA  
CARRERA DE TECNOLOGÍA SUPERIOR EN MECÁNICA AERONÁUTICA  
PREVIO A LA OBTENCIÓN DEL TÍTULO DE:  
TECNÓLOGO SUPERIOR EN MECÁNICA AERONÁUTICA**

**TEMA: “Inspección del sistema de frenos de acuerdo a la Sección 5 del manual de mantenimiento de la aeronave Cessna 150M perteneciente a la Universidad de las Fuerzas Armadas – ESPE”**

**AUTOR: NOROÑA ZAMBRANO, VÍCTOR JOSUÉ**

**LATACUNGA 2023**

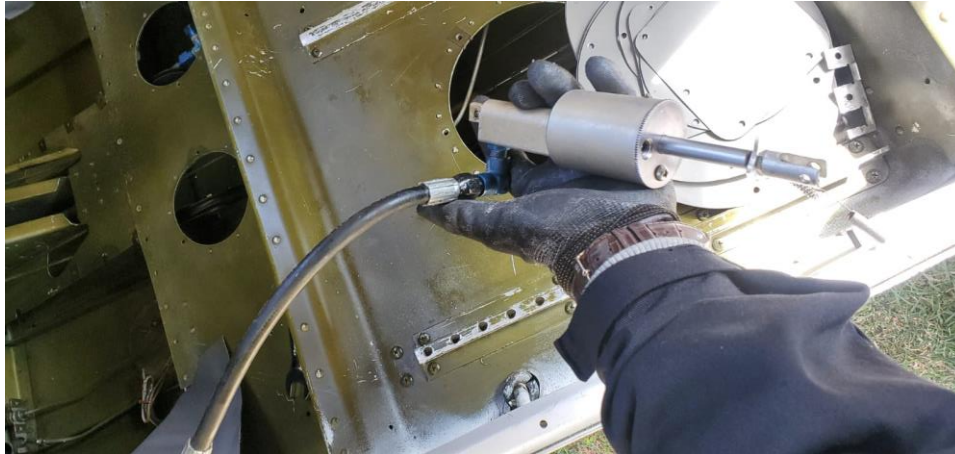
Figure 5-12. Brake Master Cylinder (Sheet 1 of 2)

- Cilindro maestro derecho, le hace falta el pasador que lo mantiene fijo en su eje y la tapa de llenado de líquido hidráulico. Aparte de fabricar el pasador y el tornillo se debe realizar una limpieza general del cilindro ya que al estar sin la tapa de llenado pudo ingresar suciedad al interior de este.
- Cámara de freno y pastillas, se encuentran en buen estado y solo se debe realizar una limpieza.
- Discos de freno, se encontró un desgaste excesivo en el disco izquierdo por lo que se tendrá que reemplazar. El derecho se encuentra en buen estado y se le debe realizar una limpieza.
- Cañerías, se debe volver a realizar la inspección al llenar el sistema con líquido hidráulico.

# Remoción y limpieza del cilindro maestro derecho

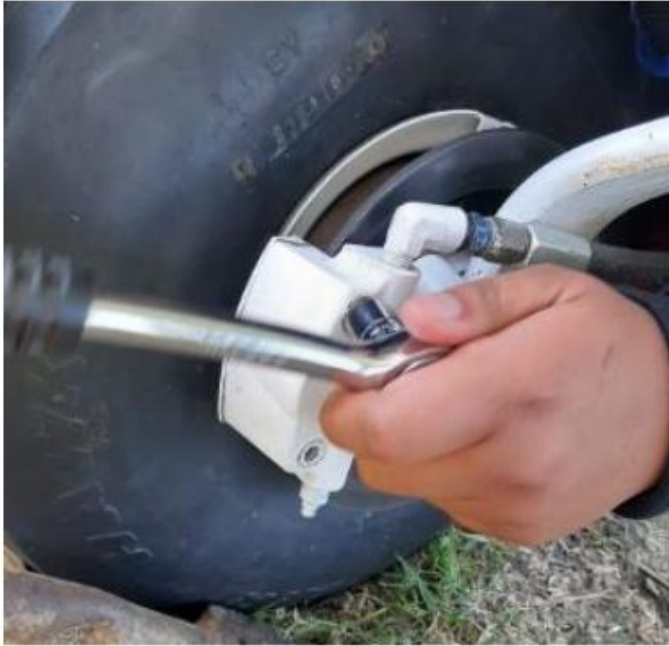
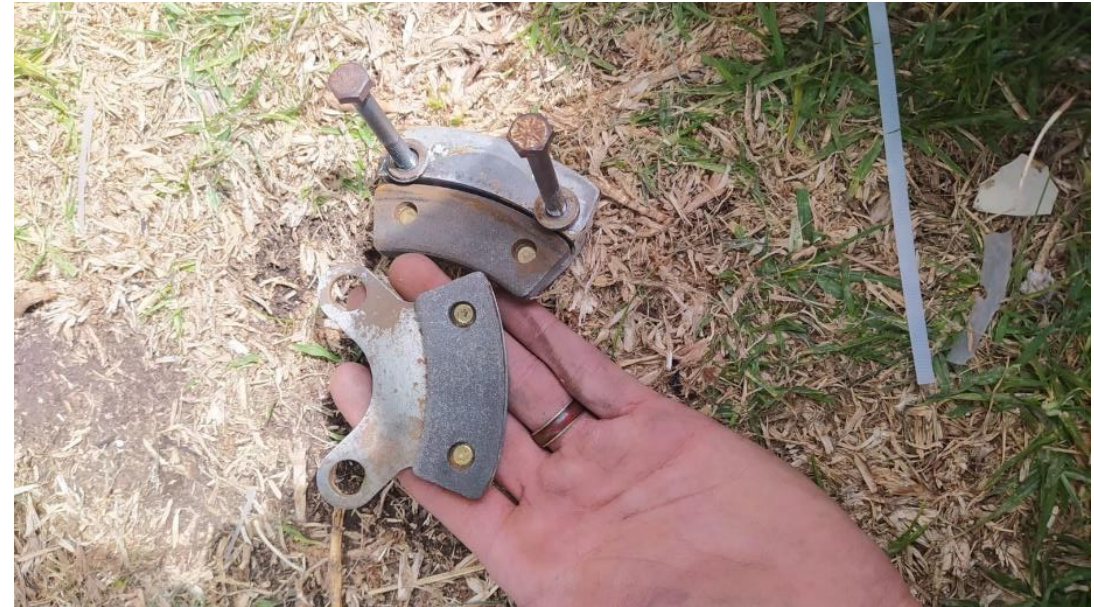
# Remoción y limpieza de las cámaras de freno y pastillas de freno

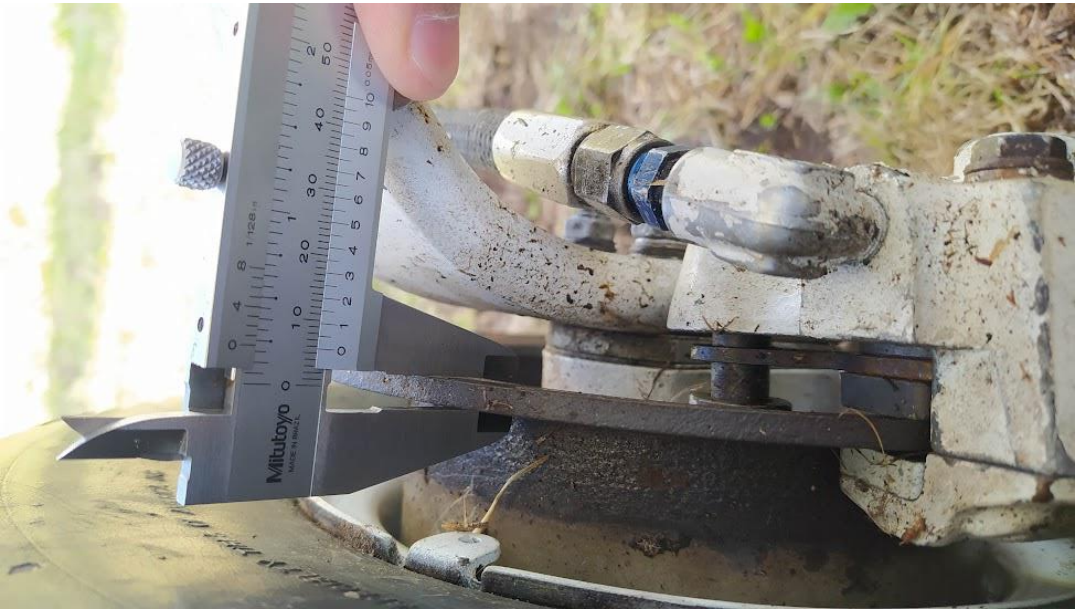
# Inspección de los discos de freno

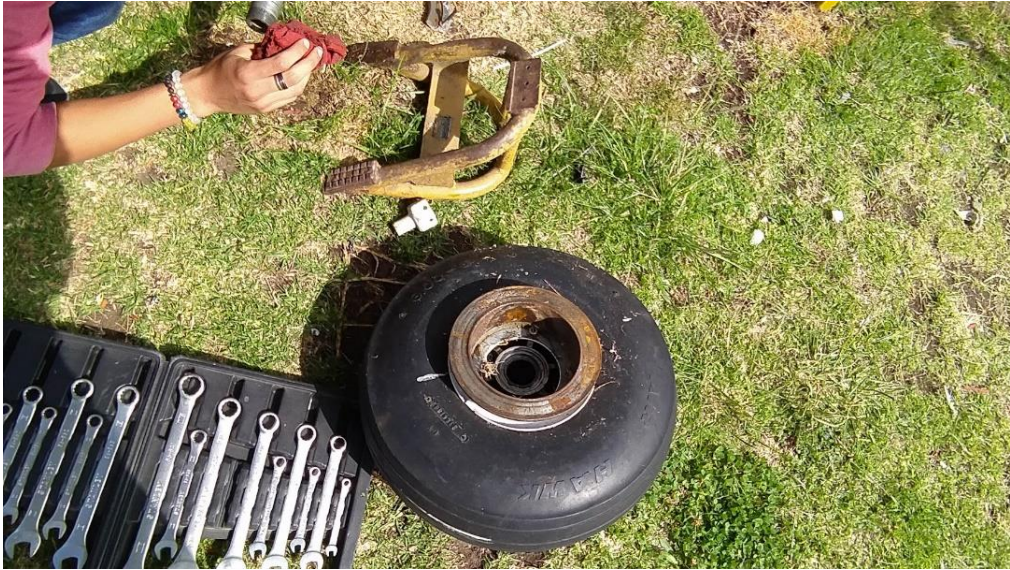
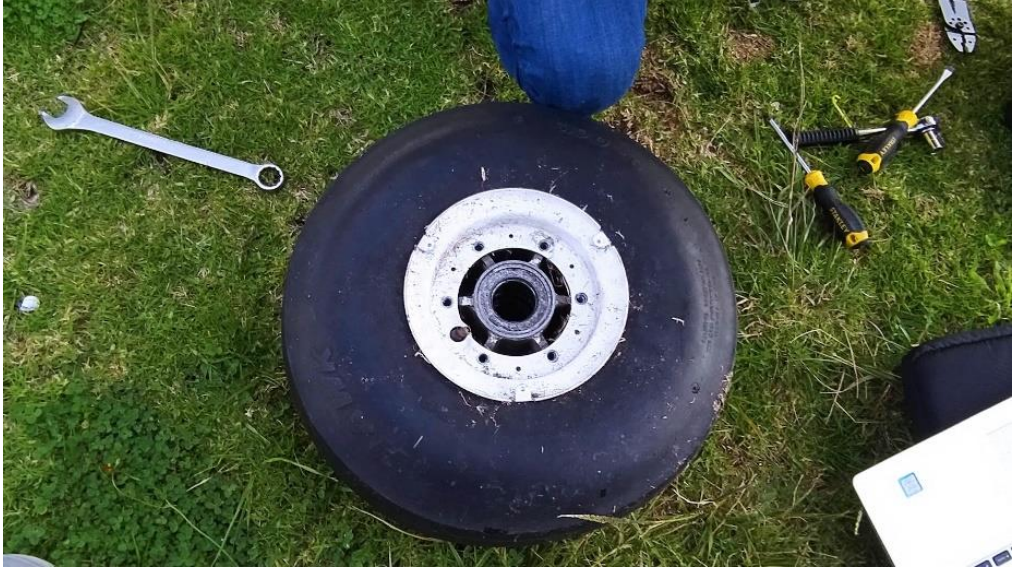
# Remoción de los discos de freno, ruedas y sus componentes

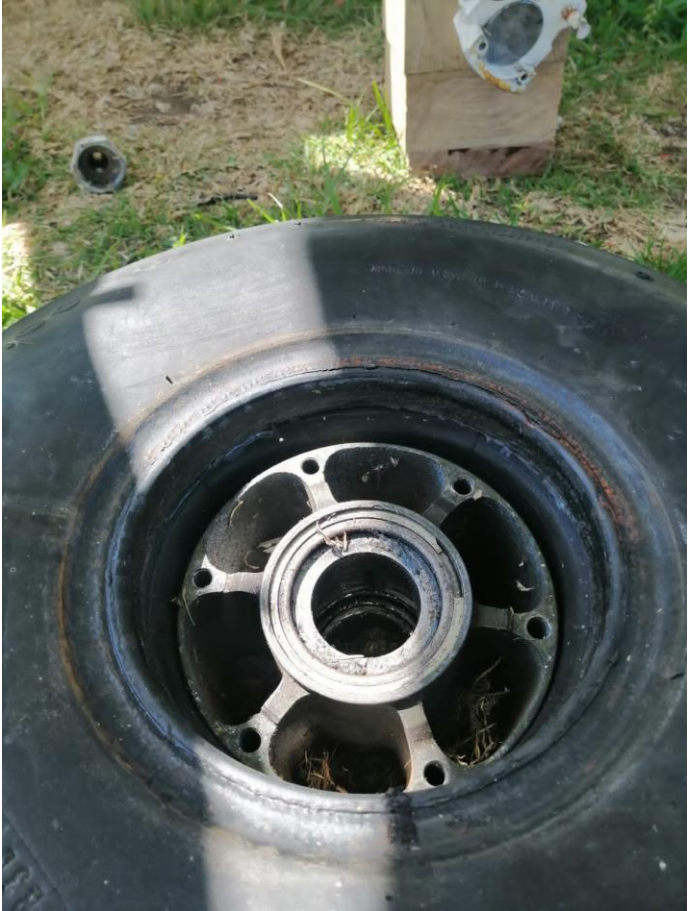
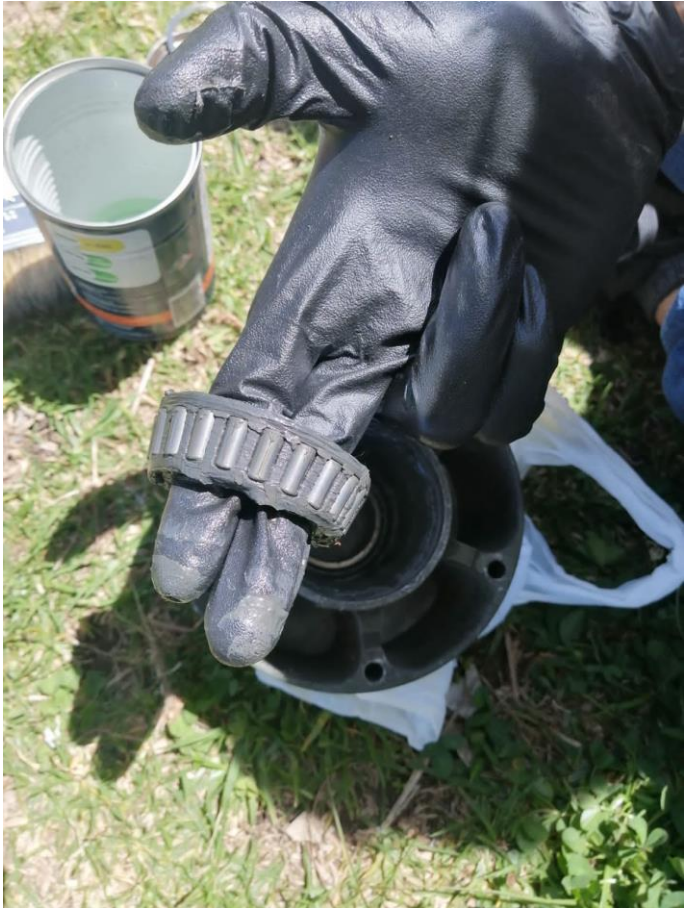
# Remoción de ruedas y sus componentes

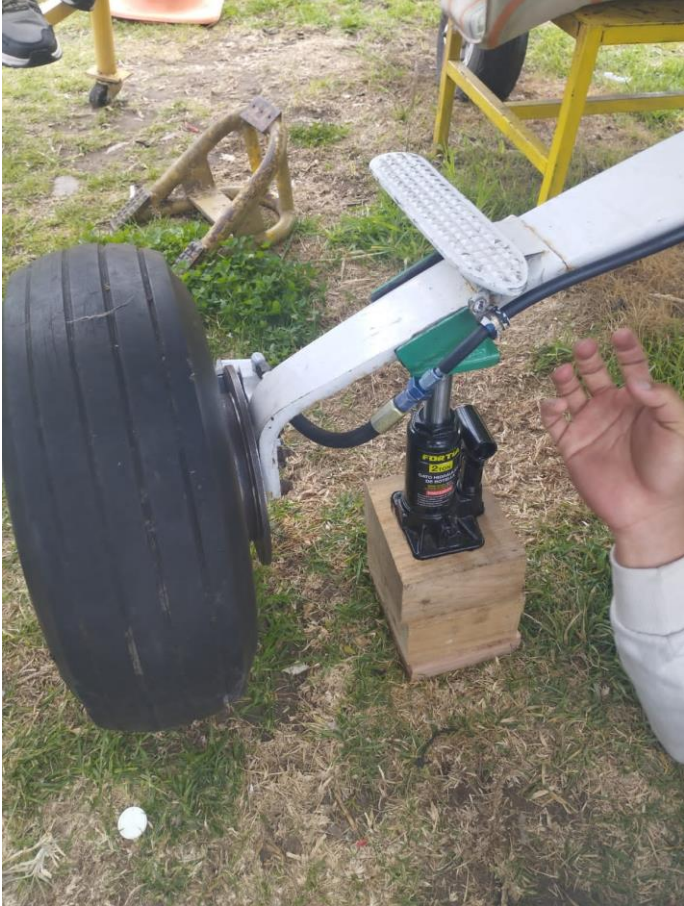
# Reensamblaje de ruedas y sus componentes

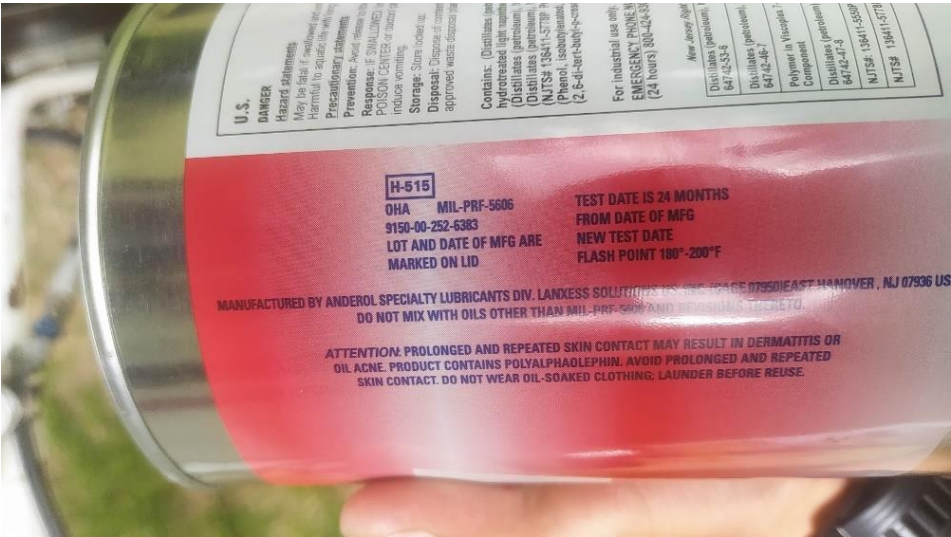
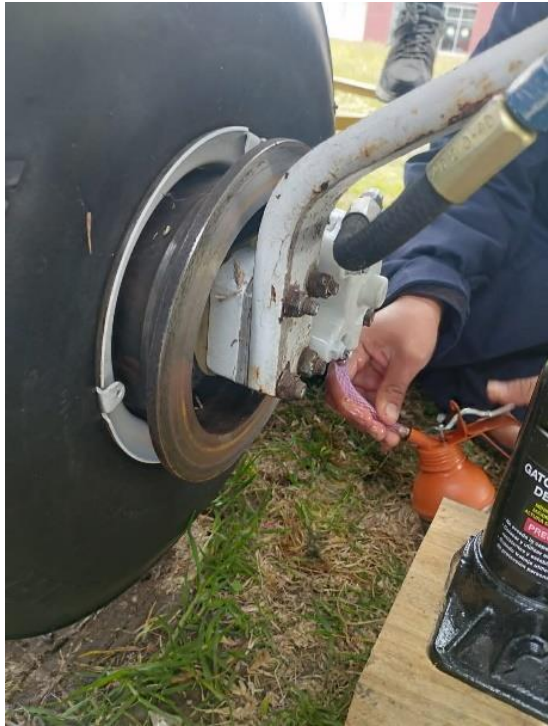
# Sangrado de líquido hidráulico en el sistema

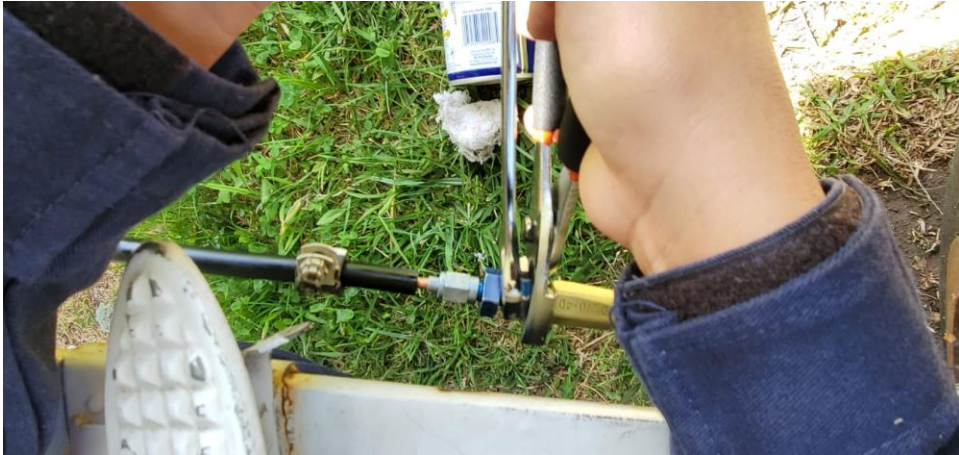
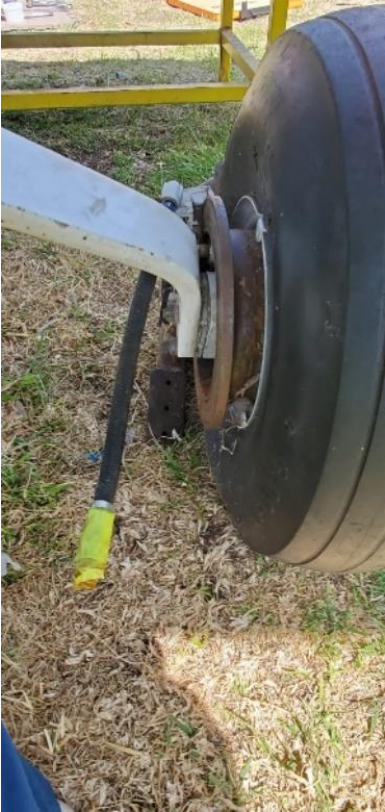
# Reemplazo de las cañerías

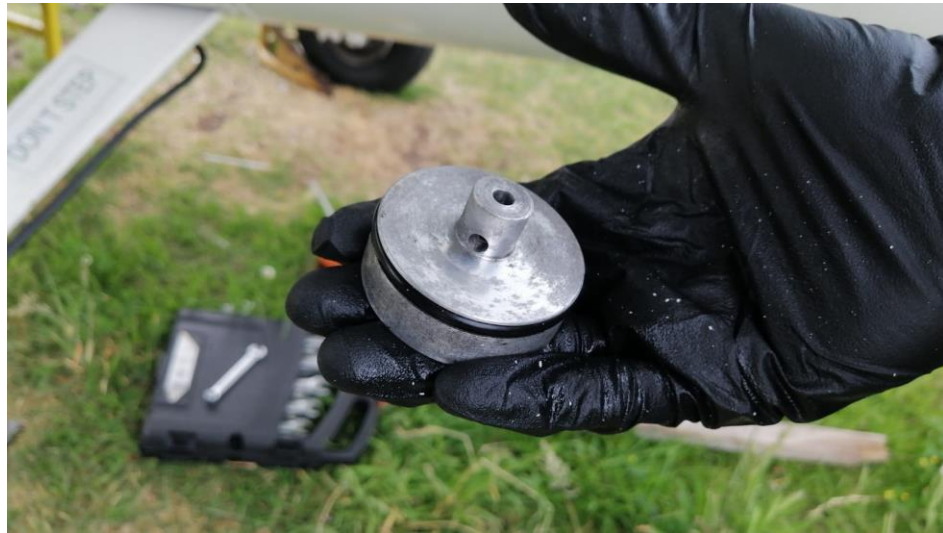
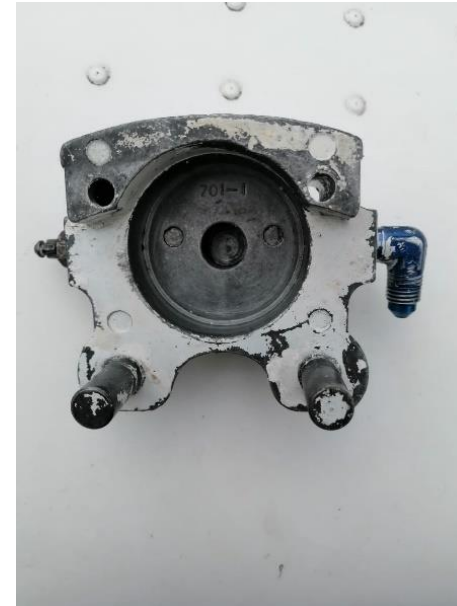
# *Limpieza e inspección de las cámaras de freno*

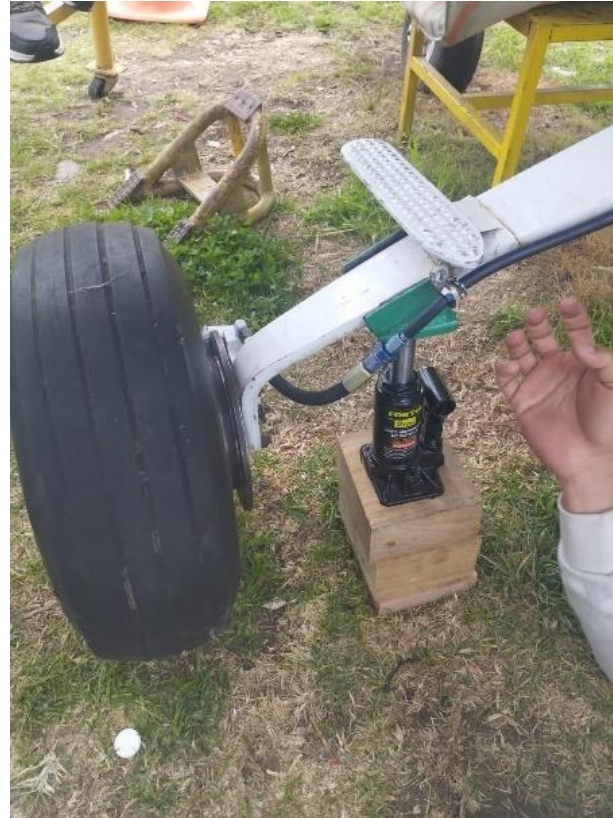
# Prueba de funcionamiento del sistema
