Análisis del sistema eléctrico de bajo voltaje de la empresa “Qaray Alimentos” para determinar condiciones de operación asociados al proceso productivo.

**Trabajo de titulación, previo a la obtención del título de ingeniero en
Electromecánica**

Autora: Quinapanta Tenelema, Vanessa Estefanía

Latacunga, 2023

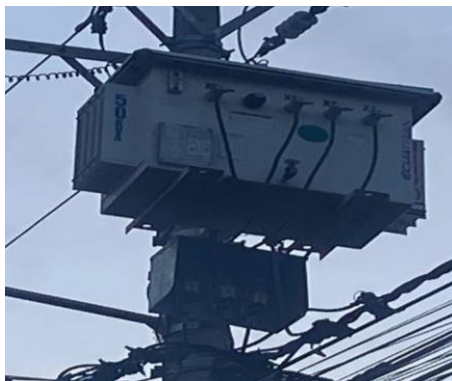
Datos Técnicos

Voltaje de entrada	0.220 kV
Voltaje de salida	0.44 kV
Capacidad	18kVA
Configuración	Estrella
Frecuencia	50/60Hz

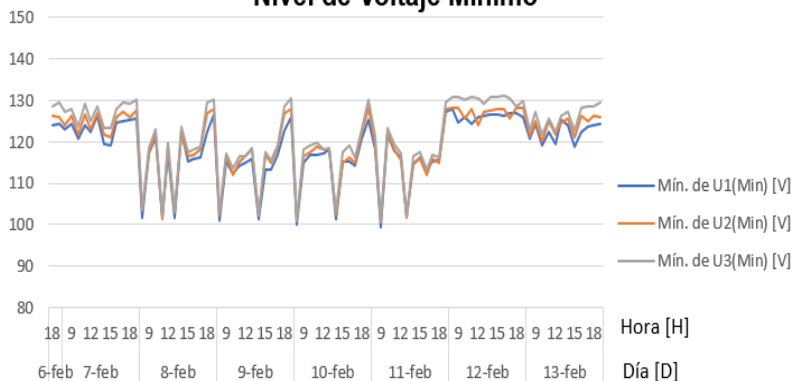
Nivel de Voltaje Mínimo

Voltaje mínimo 10-02-2023

Ítem	Voltaje Nominal [V]	Voltaje mínimo [V]	Voltaje máximo [V]	Cumple con	Cumple con
				el rango mínimo admisible [-8%]	el rango máximo admisible [+8%]
Línea 1	127	100.12	130.91	No	Si
Línea 2	127	100.96	132.56	No	Si
Línea 3	127	100.84	133.98	No	Si

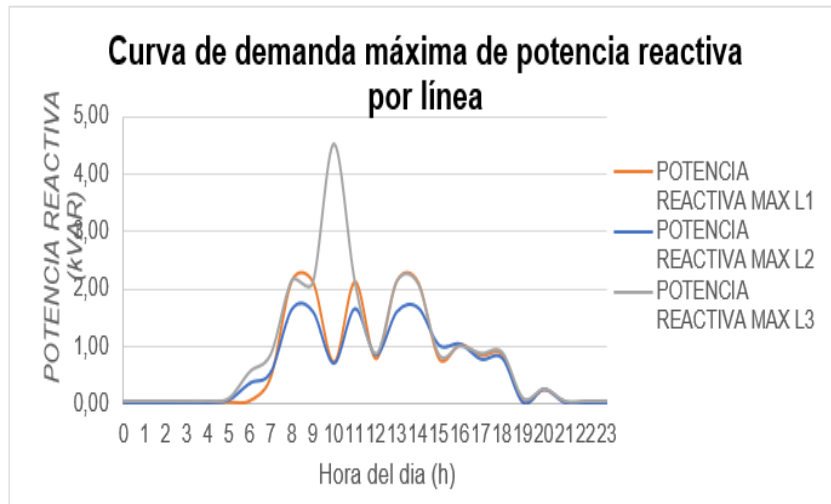
Análisis de Potencia Reactiva

- Valor más alto de 6.03 kVAr (13:00 y 14:00)

- La línea L3 experimenta un pico a las 10:00 de la mañana de 4.5 kVAr

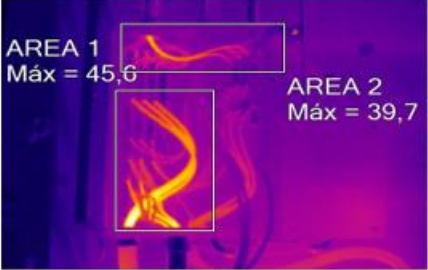
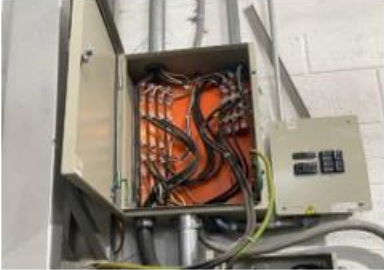
Tablero principal de distribución

IDENTIFICACIÓN DEL ÁREA					
<i>Información de la imagen</i>					
Fecha de inspección	6/5/2023	Temp. Ambiente	19°C	Distancia al objetivo	2.56m
Ubicación	Tablero de Distribución 2	Temp. Reflejada	19°C	Ajuste de humedad	0.2
Nombre del equipo	Fluke Thermography	Velocidad del viento	14Km/h	Emisividad	0.95
Modelo de Cámara	Ti450-16120599	Transmisión	0,67	Otros Parámetros	Área 1: 45.6°C Área 2: 39.7°C
Imagen Térmica			Imagen de luz visible

Detalle					
Posible Problema	Anomalía térmica por sobrecarga y falso ajuste				
Prioridad de reparación	Reparar en el próximo mantenimiento programado

PLAN DE MANTENIMIENTO A TABLEROS ELÉCTRICOS Y DE CONTROL					
Ítem	Actividad	Intervalo	Duración (minutos)	Equipo de pruebas	Responsable
1	Ajustar conexiones del tablero	Semestral	30	Herramientas manuales	Operario / Electricista
2	Limpiar el tablero	Semestral	30	Herramientas manuales	Operario / Electricista
3	Medición de Voltajes	Semestral	60	Multímetro	Operario / Electricista
4	Pruebas de continuidad de cableado	Semestral	60	Multímetro	Operario / Electricista

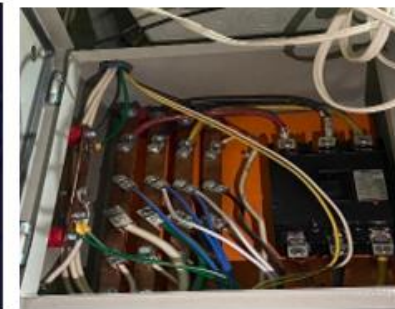
Tablero principal de distribución 2

IDENTIFICACIÓN DEL ÁREA					
Información de la imagen					
Fecha de inspección	6/5/2023	Temp. Ambiente	19°C	Distancia al objetivo	1.32m
Ubicación	Tablero de Distribución Principal	Temp. Reflejada	19°C	Ajuste de humedad	0.2
Nombre del equipo	Fluke Thermography	Velocidad del viento	14Km/h	Emisividad	0.95
Modelo de Cámara	Ti450-16120599	Transmisión	0,67	Otros Parámetros	Área 1: 48.5° Área 2: 58.7°

Possible Problema	Anomalía térmica por sobrecarga y falso ajuste
Prioridad de reparación	Reparar tan pronto sea posible

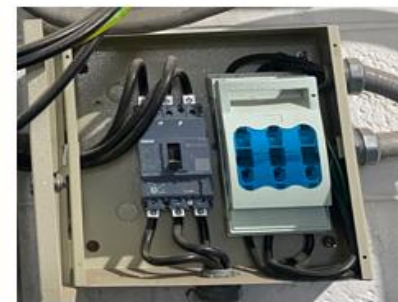
Tablero de protección del transformador

Información de la imagen					
Fecha de inspección	6/5/2023	Temp. Ambiente	19°C	Distancia al objetivo	0.8m
Ubicación	Tablero Protección del Transformador Elevador	Temp. Reflejada	19°C	Ajuste de humedad	0.2
Nombre del equipo	Fluke Thermography	Velocidad del viento	14Km/h	Emisividad	0.95
					Área 1: 45.6°C
Modelo de Cámara	Ti450-16120599	Transmisión	0,67	Otros Parámetros	Área 2: 39.7°C
					Punto 1: 107.7°C

Posible Problema	Anomalía térmica por sobrecarga y falso ajuste
Prioridad de reparación	Reparar inmediatamente

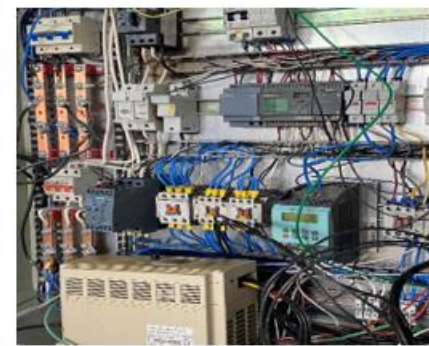
Tablero de distribución 3

IDENTIFICACIÓN DEL ÁREA					
<i>Información de la imagen</i>					
Fecha de inspección	6/5/2023	Temp. Ambiente	19°C	Distancia al objetivo	2.51m
Ubicación	Tablero de Distribución 3	Temp. Reflejada	19°C	Ajuste de humedad	0.2
Nombre del equipo	Fluke Thermography	Velocidad del viento	14Km/h	Emisividad	0.95
Modelo de Cámara	Ti450-16120599	Transmisión	0,67	Otros Parámetros	Área 2: 64.5°C Punto 1: 70.4°C

Posible Problema	Anomalía térmica por sobrecarga y falso ajuste
Prioridad de reparación	Reparar inmediatamente
