**Inspección de 300 horas de las unidades del sistema de ventilación del helicóptero MI-171, de acuerdo a la documentación técnica aplicable, perteneciente a la Brigada de Aviación del Ejército N°15 “Paquisha”.**

Carrera de Tecnología Superior en Mecánica Aeronáutica

Monografía, previa a la obtención del título de Tecnólogo Superior en Mecánica Aeronáutica

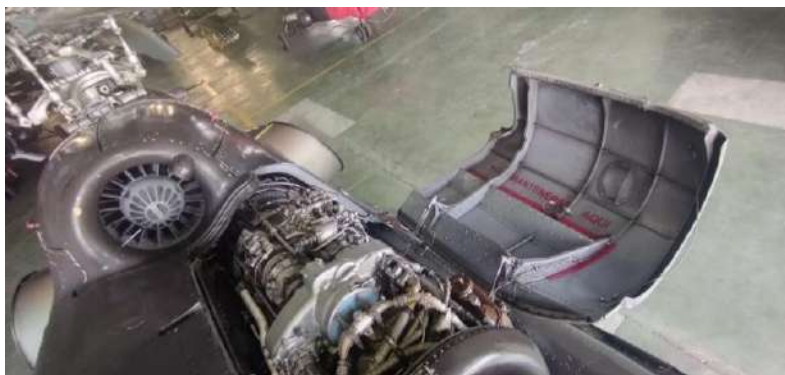
*Ubicación del sistema de ventilación en el helicóptero MI-171.*

*Nota.* Verificación visual de las capotas del sistema de ventilación.

Se procedió abriendo las capotas de los compartimientos de los motores, para tener acceso y visualización hacia ventilador y reductor.

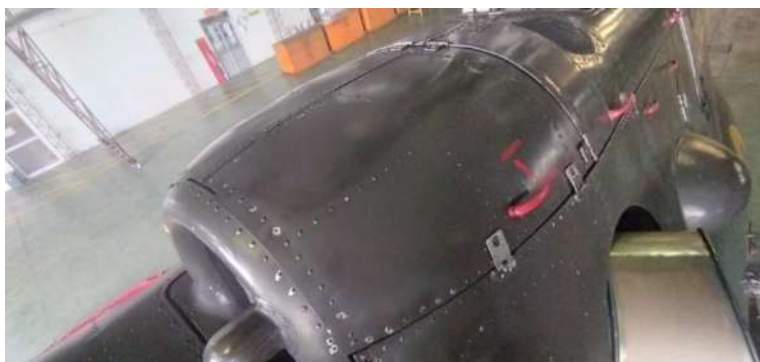
*Capotas del sistema de ventilación.*

*Nota.* Tomada del helicóptero MI-171( parte lateral izquierda del sistema de ventilación).

Se verificó la condición externa del ventilador en la cual se observó que no presentaba ninguna anomalía y solo se realizó una limpieza externa.

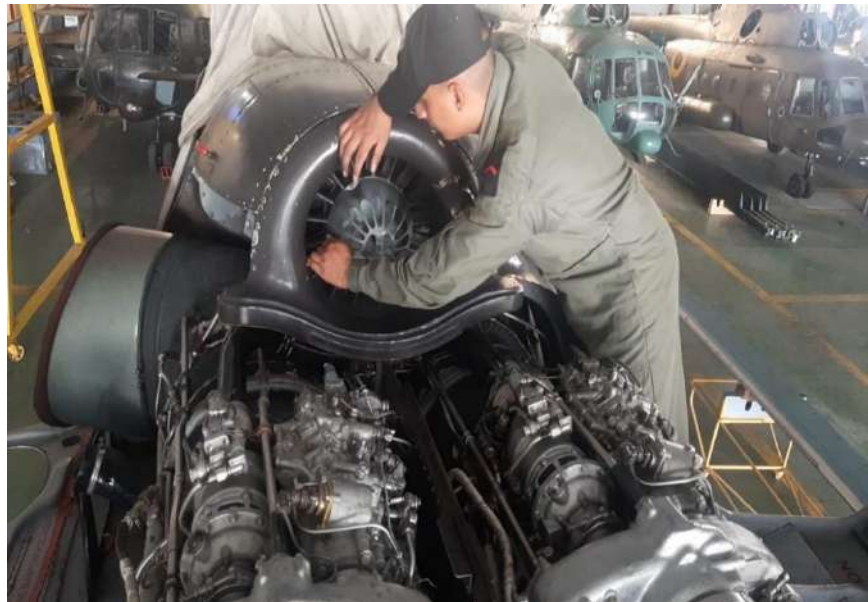
**Figura 31**

*Entrada de aire del sistema de ventilación*

*Nota.* Tomada del helicóptero MI-171 (parte frontal del ventilador).

Se verificó la fijación del ventilador al túnel de entrada, a la brida de la cubierta externa del difusor y a la mampara longitudinal, una recomendación es que no se permite el aflojamiento en la fijación.

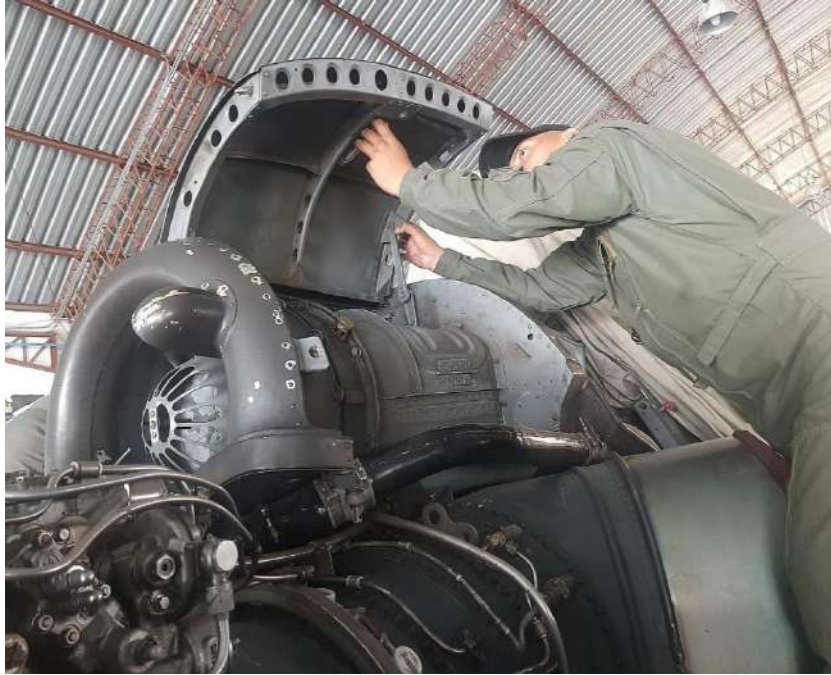
**Figura 32**

*Verificación de la escotilla*

*Nota.* Se abrió la tapa de la escotilla en la cubierta externa del difusor del ventilador.

Al verificar se observó objetos extraños se pudo detectar como suciedad en la cubierta externa e interna y en las rejillas protectoras por lo cual se procedió a eliminar todo tipo de impurezas.

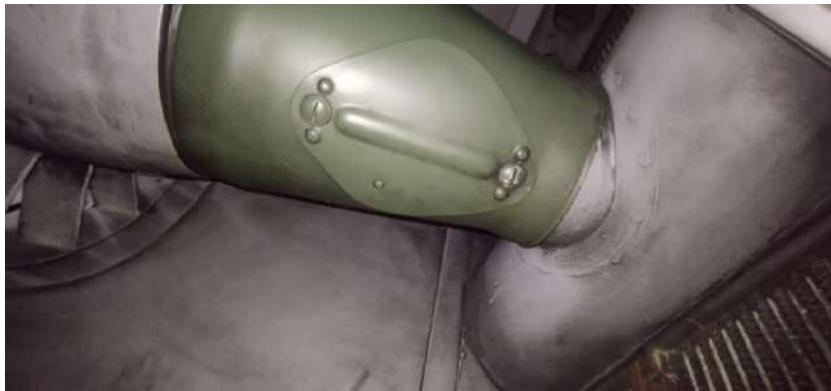
**Figura 33**

*Cubierta del eje cardán*

*Nota.* Tomada del helicóptero MI-171 (parte lateral del sistema de refrigeración).

Se verificó visualmente el estado y condición de la cubierta del eje cardán del ventilador.

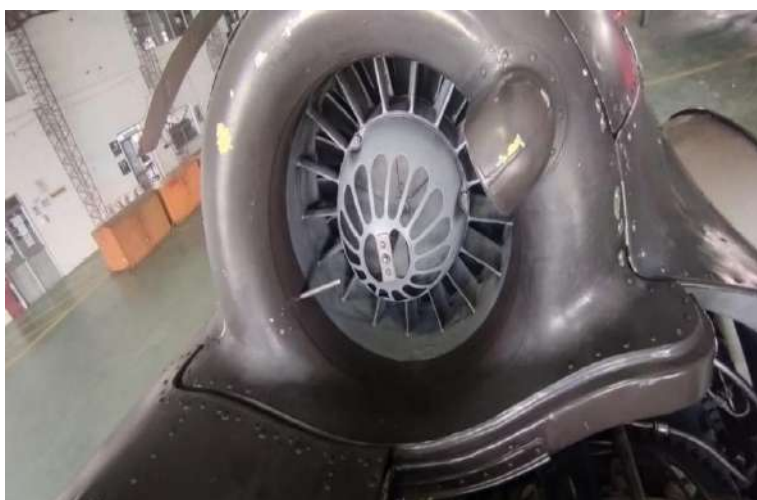
*Ingreso de la entrada de aire del ventilador*

*Nota.* Se verificó la Carta de trabajo “inspección de las unidades del sistema de ventilación” acorde a la “ATA 148.10.00b”

Se verificó en la entrada del ventilador no existió ninguna anomalía y solo se realizó una limpieza para eliminar todo tipo de impurezas lo cual pueda dañar a los alabes o algún componente del dentro del sistema.

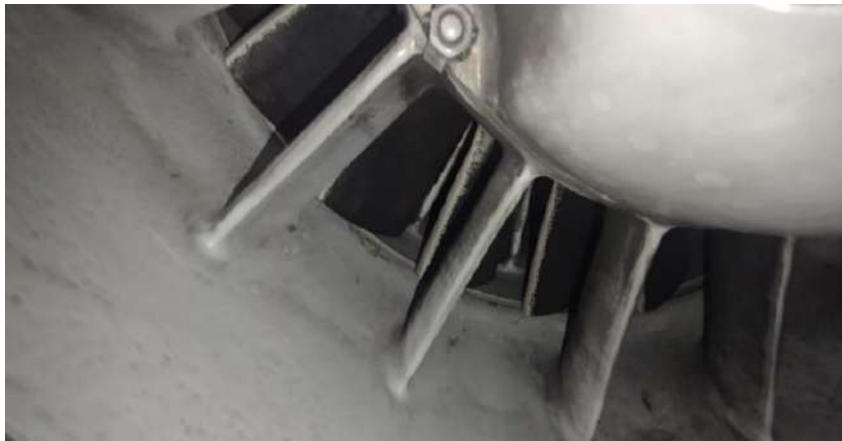
*Estator y alabes*

*Nota.* Se realizó una inspección visualmente el estado de los estatores y los álabes del ventilador.

Se verificó si presentaba alguna anomalía en los alabes y estator como abolladuras o corrosión en el cual en la verificación se pudo detectar que no existía ninguna anomalía presente y se procedió a realizar una limpieza.

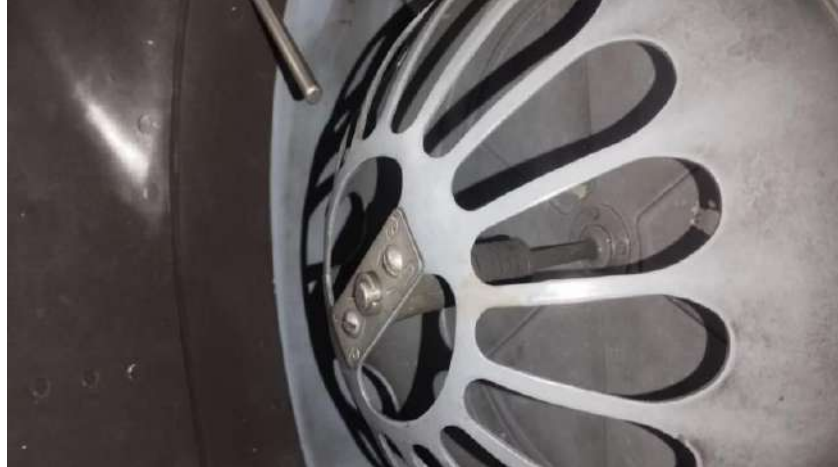
**Figura 36***Diafragma*

*Nota.* Tomada del helicóptero MI-171 (de la parte frontal del ventilador del sistema de refrigeración).

Se verificó de forma visual el estado del componente del diafragma el cual no presentaba ninguna anomalía, también se verificó la posición del diafragma móvil no haya cambiados u posición.

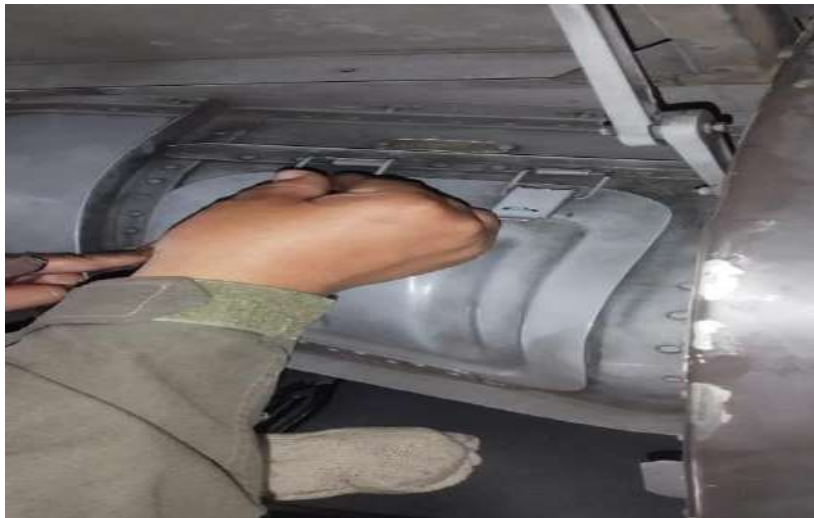
**Figura 37**

*Escotilla de cubierta externa del ventilador*

*Nota.* Tomada en el sistema de refrigeración del helicóptero MI-171

Se procedió a abrir la tapa de la escotilla en la cubierta externa del ventilador y se verificó si está cerrada la escotilla de acceso al eje cardán.

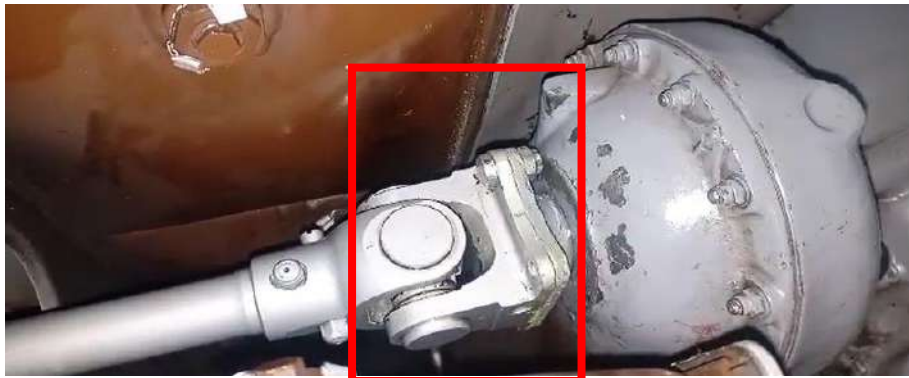
*Conexión del eje cardán a la VR14.*

*Nota.* Se procedió a realizar el desmontaje del eje cardán

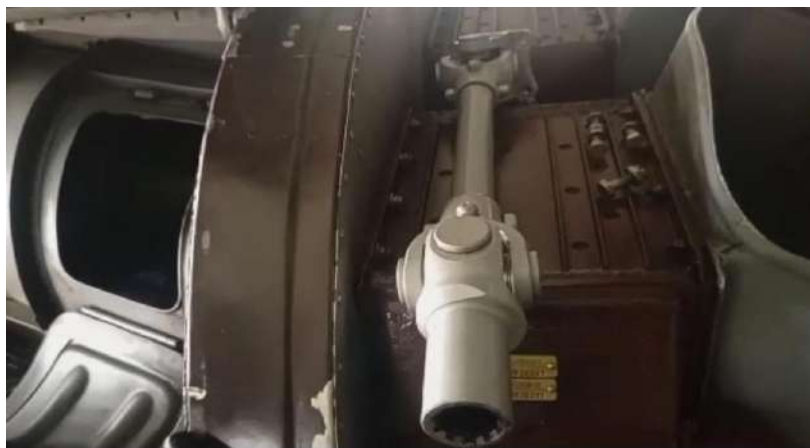
**Figura 39**

*Eje Cardán*

*Nota.* Tomada en el helicóptero MI-171 (15 BAE "Paquisha").

Ya desacoplados los pernos de sujeción se procede a desinstalar del acole de la VR14 en un extremo y el otro extremo del ventilador el cual está conectado por estriadas al ventilador.

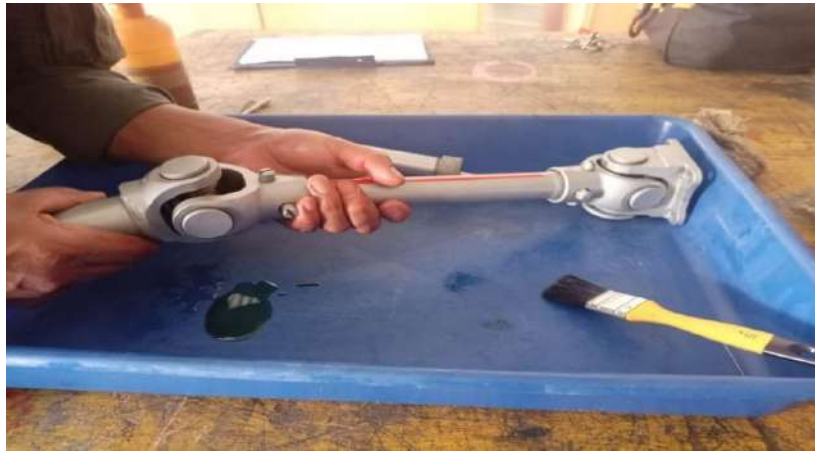
#### **Figura 40**

##### *Eje cardán*

*Nota.* Tomada en el hangar (15 BAE “Paquisha”).

Una vez desinstalado el eje cardán se procedió a realizar una limpieza y verificar si existe alguna anomalía visual en el eje del carda.

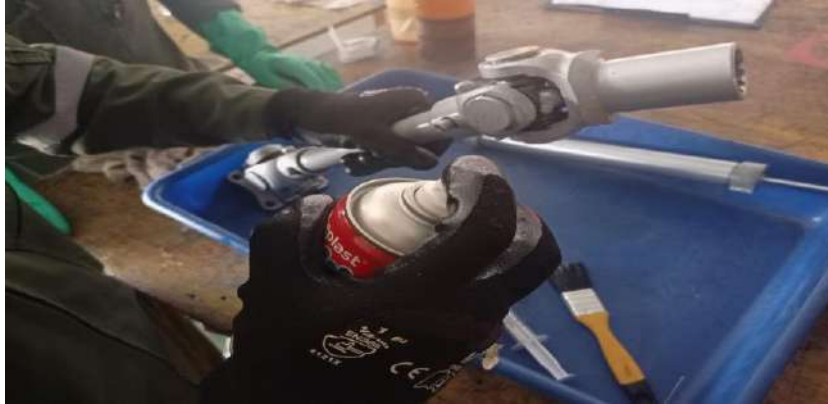
## Figura 41

### *Limpieza del eje cardán*

*Nota.* Tomada en el hangar (15 BAE “Paquisha”).

Al verificar que no existía ninguna anomalía, se procedió a realizar la limpieza de todo el eje cardán el cual se realizó con WD-40 para eliminar todo tipo de impurezas.

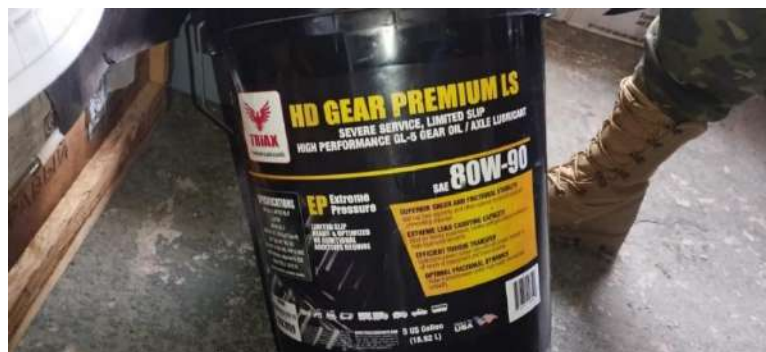
### *Lubricación*

*Nota.* Se procedió a lubricar la pieza transversal de bisagra de unión del eje posterior y delantero con líquido lubricante.

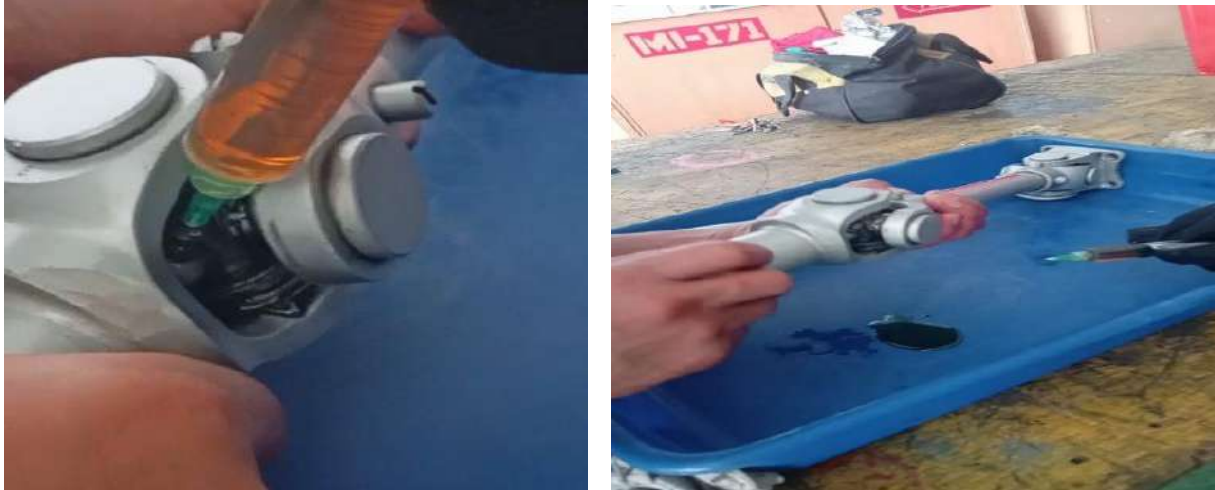
**Figura 43***Lubricación del eje cardán*

*Nota.* Se procedió a realizar la lubricación en sus puntos de la unión de junta universal.

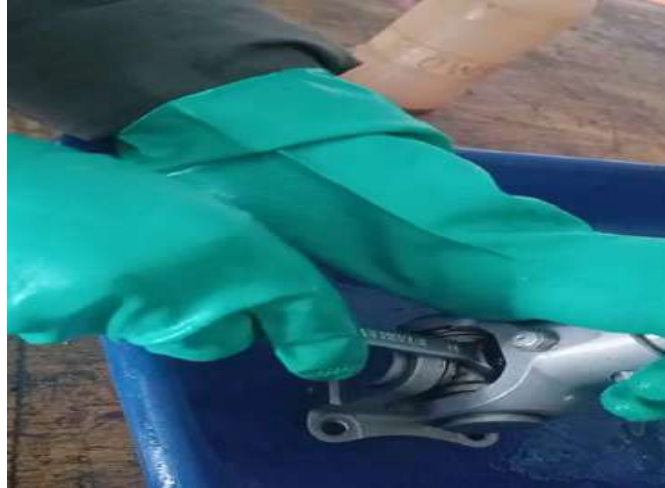
*Ajuste del punto de lubricación*

*Nota.* Una vez que se culminó la lubricación

Se procedió a ajustar el punto de lubricación con una llave n°8, posterior al ajuste se procedió a verificar si tal vez exista alguna fuga del líquido lubricante.

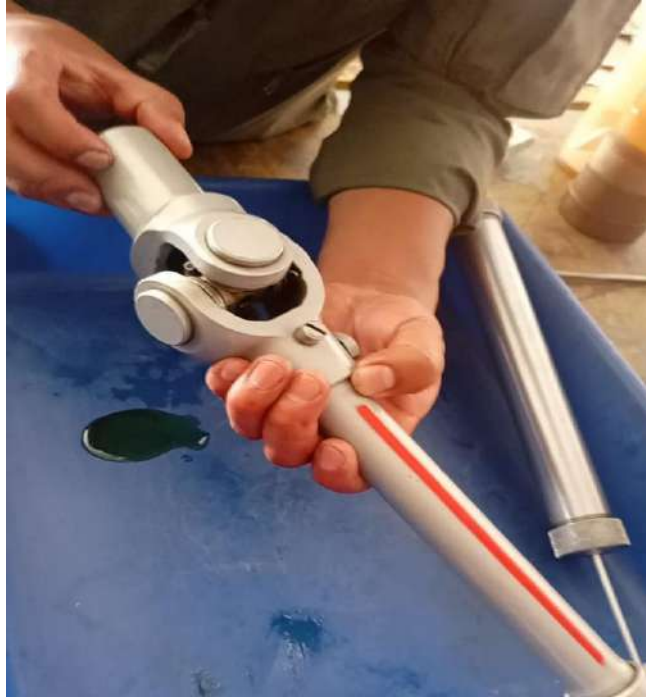
*Verificación del eje cardán*

*Nota.* Tomada del sistema de refrigeración (eje cardán)

Una vez realizado la lubricación se verificó si presenta alguna anomalía como abolladuras, corrosión o torcedura ya que al ser un eje cardán, ya que este transmite el movimiento y con el tiempo puede generar alguna anomalía o deformamiento, y al verificar no se encontró ninguna anomalía.

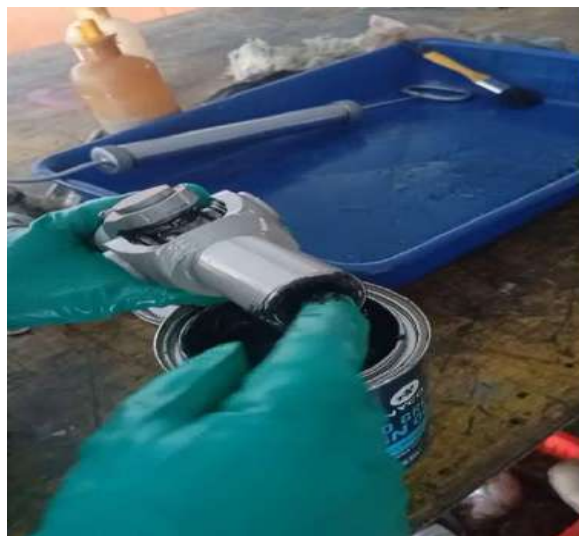
**Figura 46***Engrasamiento*

*Nota.* Tomada del helicóptero MI-171 (eje cardán engrasando)

Se verificó si presentaba alguna anomalía y se procedió a engrasar las estriadas del eje cardán que conecta con el eje del ventilador, no se presentó ninguna anomalía en la estriada.

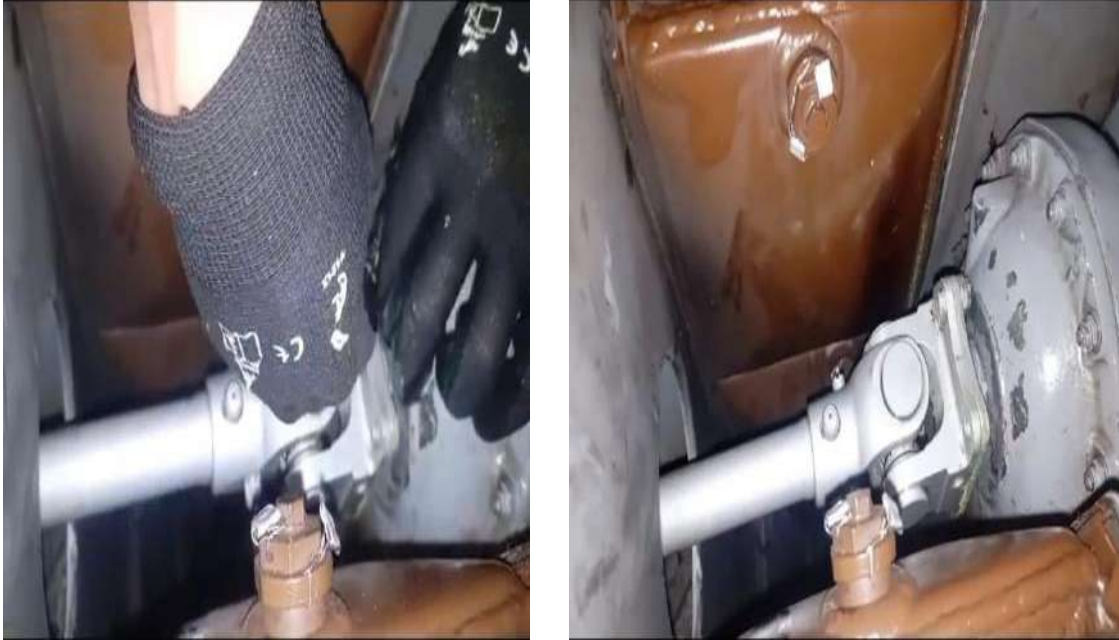
**Figura 50***Montaje del eje cardán*

*Nota.* Tomada del helicóptero MI-171 (en la parte posterior del eje cardán el cual va conectado a la Vr14.)

Una vez culminado la inspección se procedió a instalar el eje cardán al sistema de ventilación, ubicando el extremo inferior de las estriadas con dirección hacia el ventilador y el otro extremo con una base, se instaló con cuatro pernos que va acoplado a la caja de accesorios de la vr14.

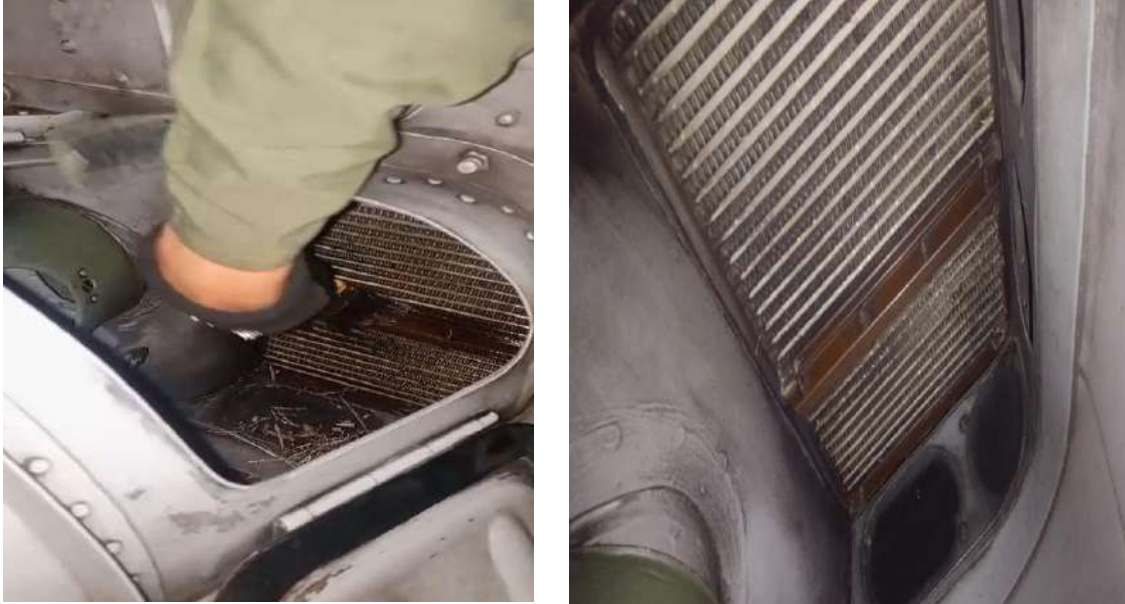
**Figura 51***Limpieza de los radiadores*

*Nota.* Se realizó la verificación de los radiadores si existía alguna anomalía.

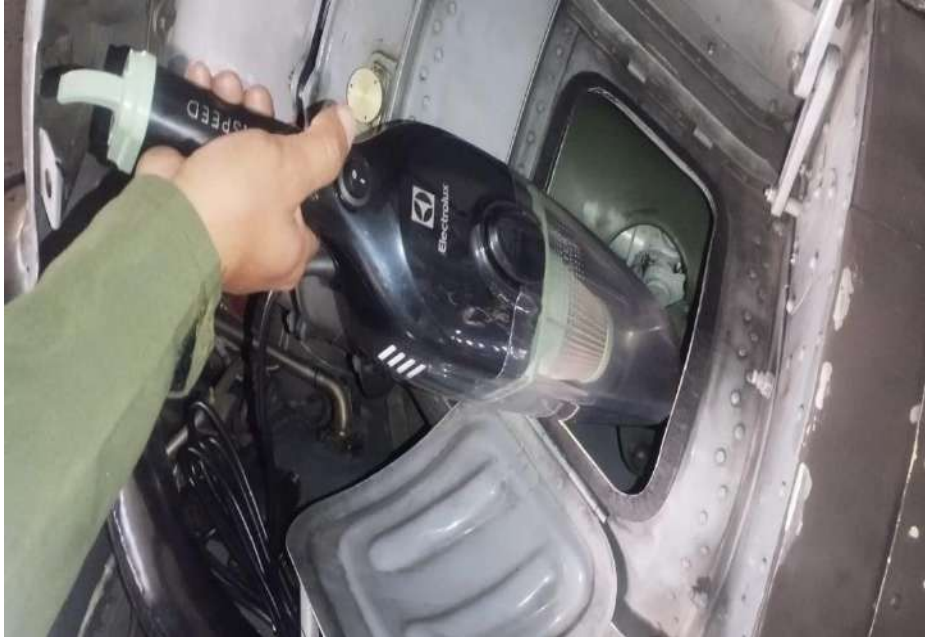
**Figura 52***Implementación de una aspiradora*

*Nota.* Tomada del mantenimiento de los radiadores del helicóptero MI-171

Se implementó una aspiradora ya que era muy complicado la limpieza de ciertas partículas que se quedaban en los radiadores, esta herramienta se implementó para una mayor facilidad de limpieza al momento de la inspección.

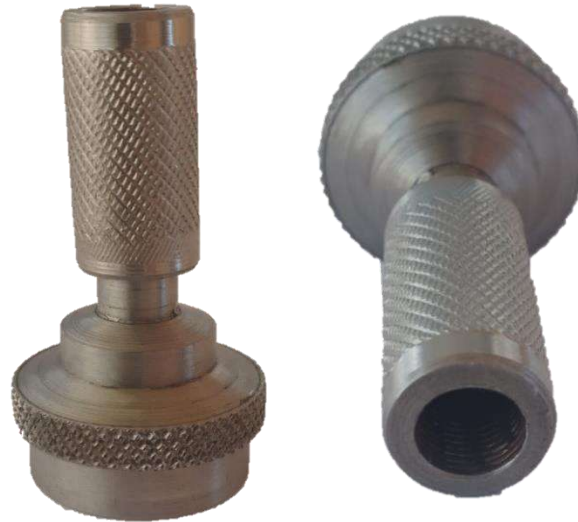
**Figura 53***Implementación de la herramienta especial*

*Nota.* Se implementó una herramienta especial

Se implementó una herramienta especial la cual será un conector entre el punto de entrarse del sistema de ventilación y un engrasador para facilitar el remplazo de la grasa que perdió sus propiedades en el eje del ventilador. También se verificó las características que debe tener, para no afectar la rosca del punto de engrase utilizando aleaciones de aluminio para su fabricación de la herramienta especial, también se verificó la rosca tipo gruesa para la fabricación de la herramienta especial.

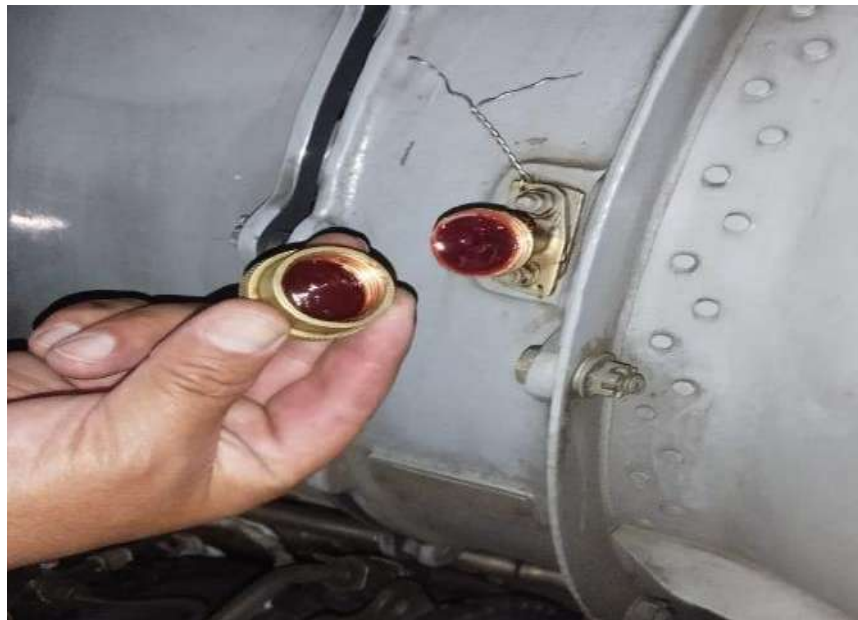
*Lubricación de los rodamientos del ventilador*

*Nota.* Se verificó la carta de lubricación 10.10.03

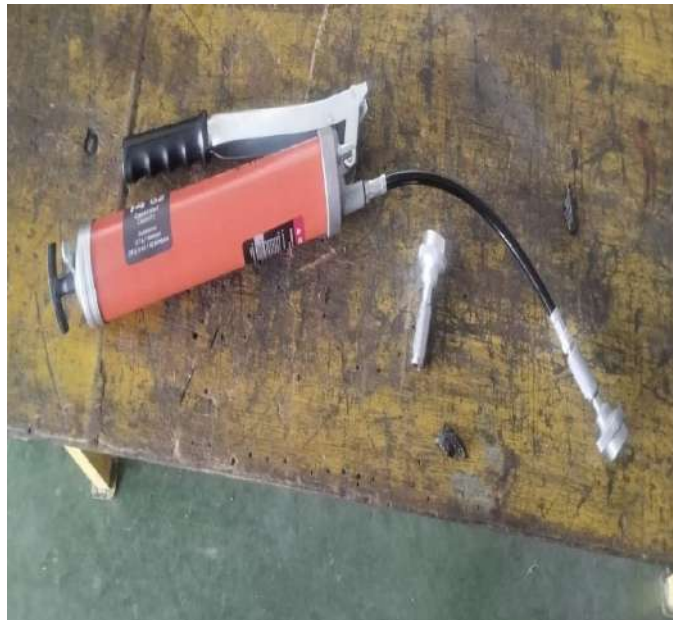
### **Figura 56**

*Utilización de la herramienta especial*

*Nota.* Se puso en práctica la herramienta especial

Esta herramienta especial tiene como objetivo conectar el punto de engrase del eje del ventilador con un grasero. Se implemento esta herramienta ya que realizar el trabajo de

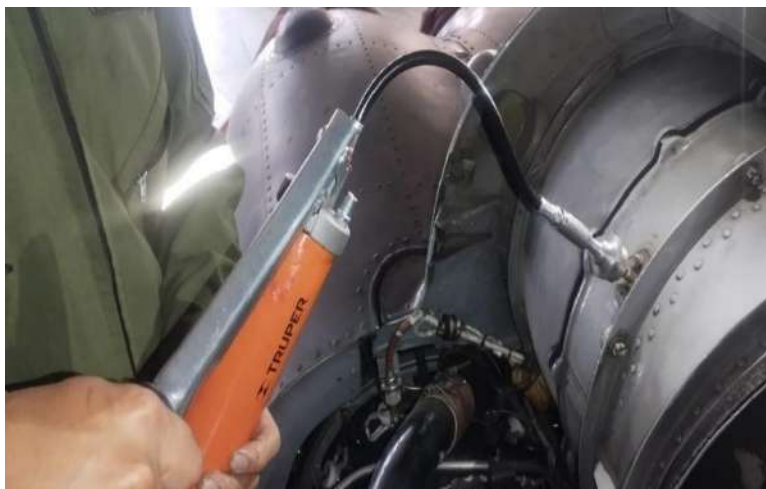
### **Figura 57**

*Lubricación de los rodamientos del eje del ventilador con la herramienta especial*

*Nota.* Tomado en el mantenimiento del helicóptero MI-171

Se realizó el engrasado de los rodamientos del eje de ventilador con la herramienta especial, el cual se minimizo el tiempo que normalmente se demoraba en el proceso de engrasado, para poder acoplar la herramienta especial se implementó también un grasero marca truper.

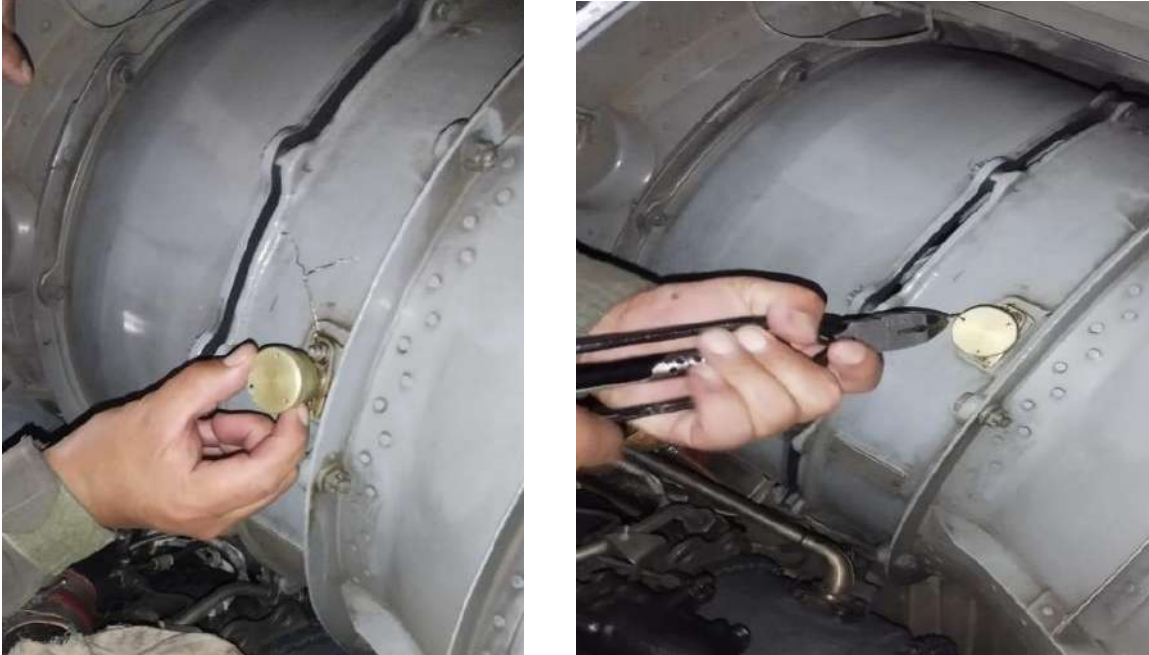
*Frenado de la tapa de lubricación del ventilador.*

*Nota.* Tomada del helicóptero MI-171, Lado izquierdo del conjunto del ventilador la tapa del punto de lubricación.

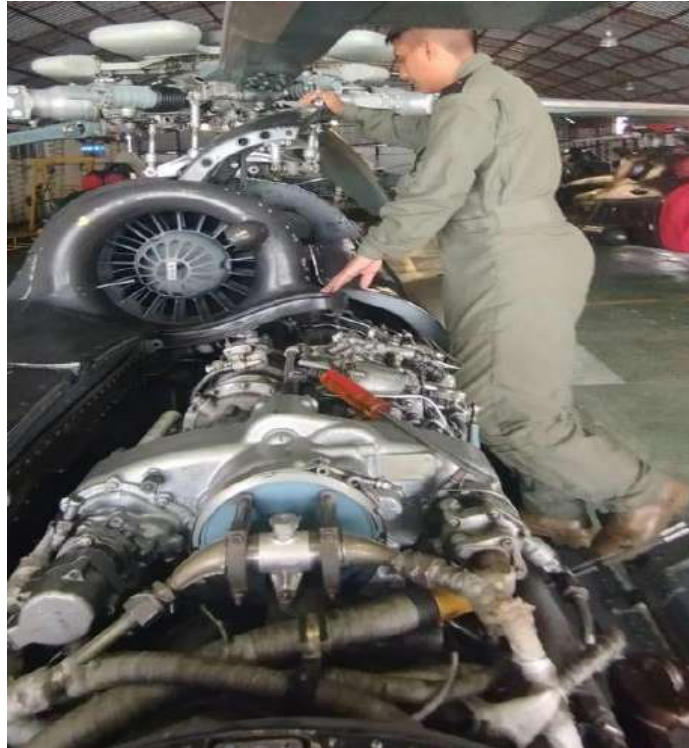
**Figura 59**

*Verificación de escotilla*

*Nota.* Se verificó el cierre la tapa de la escotilla

En la verificación no presentó ninguna anomalía en la cubierta externa ni en el difusor del ventilador, y se realizó una limpieza eliminando todo tipo de impurezas.

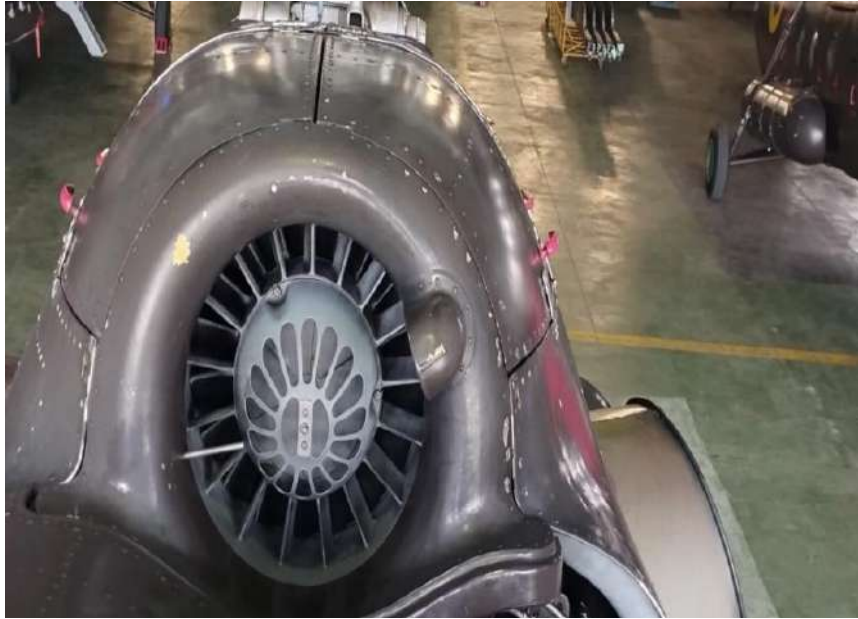
*Verificación de condición de los ductos de aire*

*Nota.* Se verificó la condición y fijación de los ductos de aire los cuales no presentaron ninguna anomalía y solo se realizó una limpieza.

No se encontró ningún daño mecánico, ni aflojamiento en la fijación de los ductos de aire solo se realizó una adecuada limpieza.

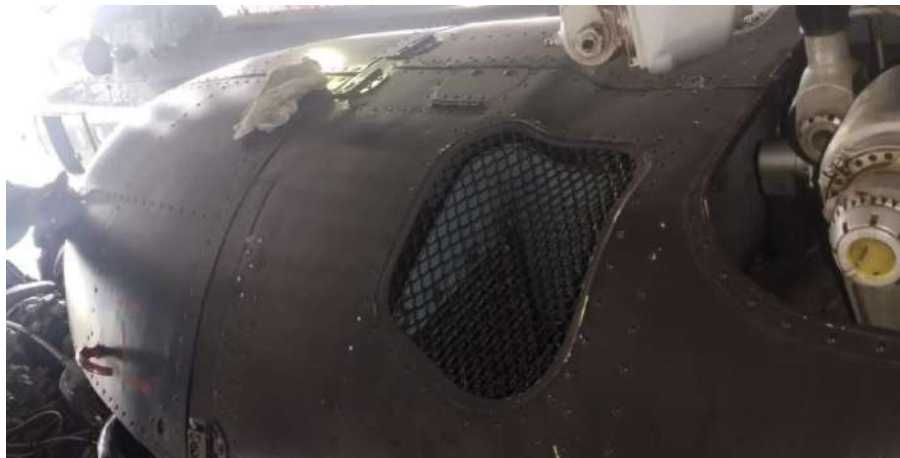
**Figura 61**

*Verificación de rejilla*

*Nota.* Tomada del helicóptero MI-171 (15 BAE “Paquisha”).

Se realizó una inspección visual verificando el estado de la rejilla al verificar que no existe ninguna anomalía se realizó una limpieza.

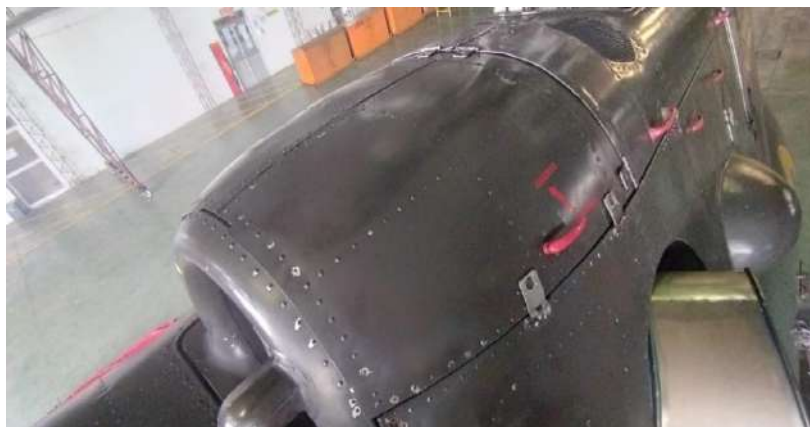
**Figura 62**

*Verificación de ítems*

*Nota.* Tomada del helicóptero MI-171 (15 BAE “Paquisha”).

Una vez que se verificó los ítems del sistema de refrigeración se procedió a cerrar las capotas de los compartimientos del reductor, del ventilador y de los motores.

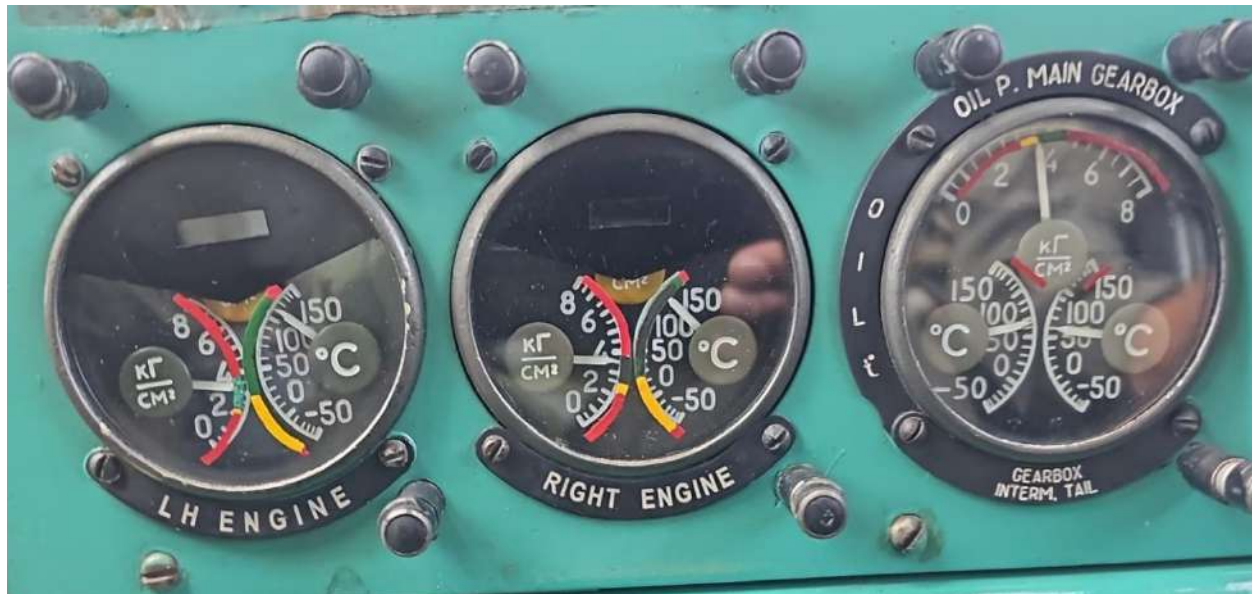
Verificación de funcionamiento de los sistemas del helicóptero MI-171

*Nota.* Tomada del Helicóptero MI-171.(manómetros del panel de temperatura de los motores izquierdo, derecho y VR14).
