RESUMEN

El objetivo de este trabajo es determinar mediante ENDs la existencia de discontinuidades internas o externas en la soldadura en aceros ASTM A36 y ASTM A588 que ha sido afectada por elevadas temperaturas (300°C, 600°C y 900°C) y posteriormente enfriadas bruscamente con agua, así como evaluar sus propiedades mecánicas por medio de ensayos destructivos.

ANÁLISIS DE RESULTADOS

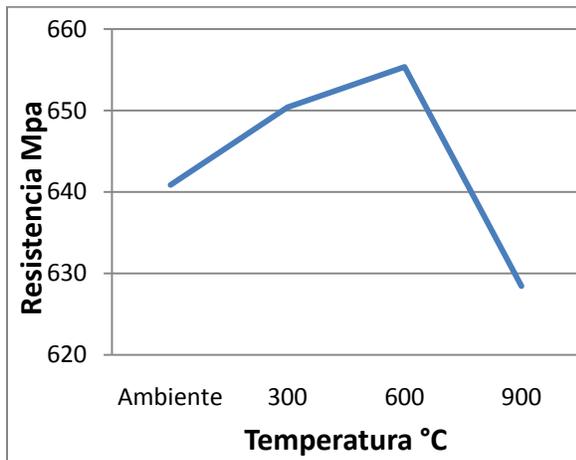
Resistencia en electrodo E71T-1.

En el primer caso el material base es acero ASTM A36, cuya resistencia a la tracción es de 410 MPa; es así que todas las muestras sometidas al ensayo son aceptadas.

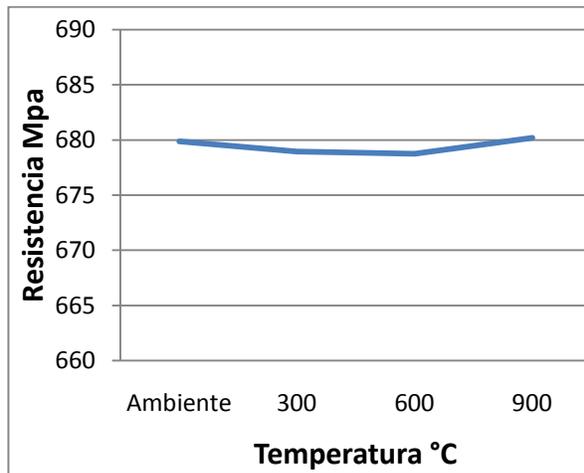
Resistencia en electrodo E81T1-Ni 1

En el segundo caso el material base es acero ASTM A588, cuya resistencia a la tracción es de 485 MPa, por lo tanto todas las muestras sometidas al ensayo son aceptadas.

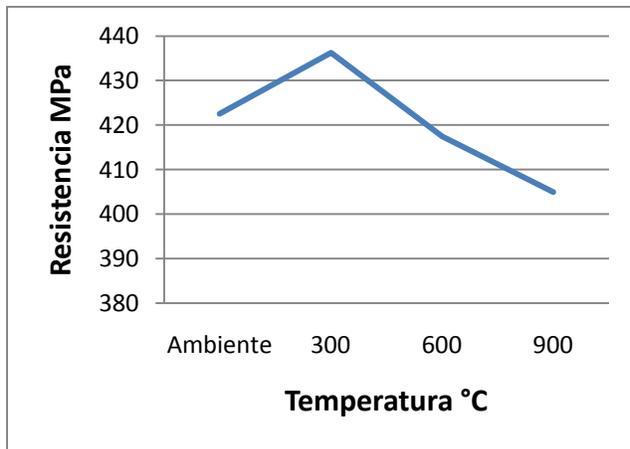
Resistencia a la tracción en acero A36 y electrodo E71T-1 en junta a tope

En el primer caso el material base es acero ASTM A36, cuya resistencia a la tracción es de 410 MPa; es así que, el acero resiste hasta 600 °C; sin embargo a 900 °C como indica la gráfica la resistencia desciende del valor base por lo que es rechazada.

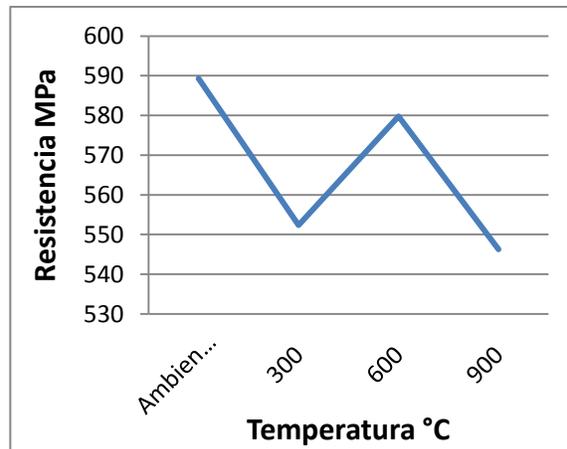
Resistencia a la tracción en acero A588 y electrodo E81T1-Ni1 en junta a tope

Como indica la segunda figura, la resistencia a la tracción en estas probetas es mayor a la del material base, que en este caso es el acero ASTM A588, cuya resistencia a la tracción es de 485 MPa; por lo tanto todas las muestras sometidas al ensayo son aceptadas.

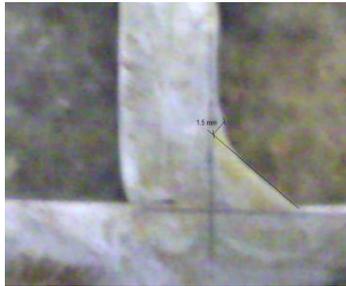
Luego de realizar éste ensayo no hubo presencia de defectos relacionados con el cambio brusco de temperaturas en el cordón de soldadura ni en el metal base adyacente. Además, se observa que la soldadura se ha realizado correctamente, de acuerdo a la norma AWS D1.1, donde se limita el tamaño de sobremonta.

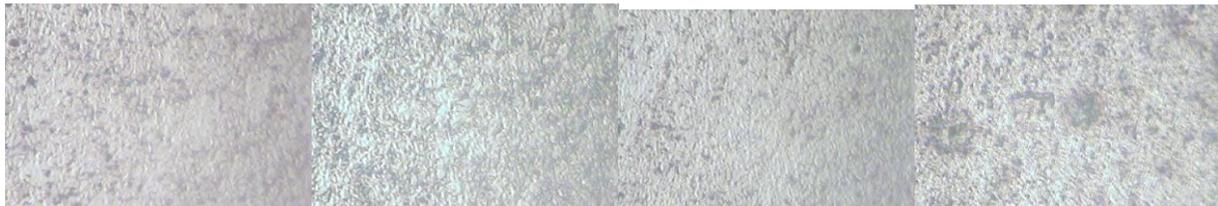
Electrodo E81T1-Ni 1

A 300°C se encuentra una microestructura más unida entre sí, debido a la velocidad de enfriamiento empleada, lo que provocó un aumento en la tensión, y representa mayor dureza del acero.

A 600°C la variación es mínima con respecto a la de temperatura ambiente, ya que a ésta temperatura la velocidad de enfriamiento puede ser rápida para llegar a un temple, porque la austenita es menos estable, y es donde se forma la mezcla de ferrita y cementita, es decir su dureza aumenta de manera casi insignificante.

Finalmente a 900°C se observa mayor unión de granos que a temperatura ambiente, pero menor que a 600°C; a ésta temperatura el acero se encuentra en una fase de cambio de ferrita a austenita, que según la velocidad de enfriamiento permite la precipitación de una o de otra. En nuestro caso la probeta

presenta una dureza algo mayor a la de temperatura ambiente, es así que se nota una precipitación de austenita en una matriz de ferrita.

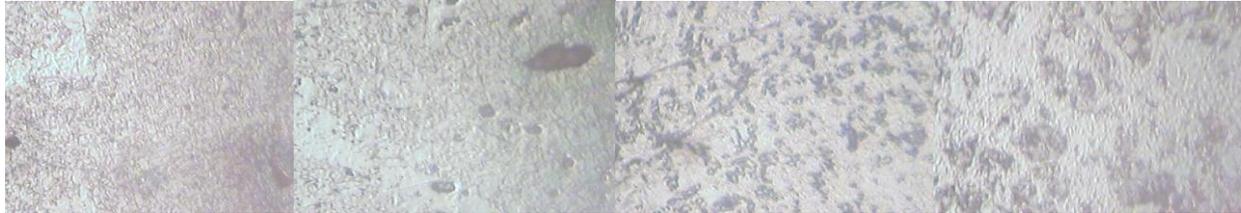
Electrodo E71T 1

A 300°C se observa un tamaño de grano similar al de temperatura ambiente, pero con un aumento de perlita, lo que representa una dureza similar entre las dos.

A 600°C existe mayor cantidad de perlita en la microestructura, pero una separación considerable de granos, que a diferencia con el electrodo E81T1-Ni 1, carece de la presencia de níquel que aumenta la tenacidad en el material, lo que representa una menor resistencia a cargas de tensión; generando una disminución en la dureza.

A 900°C los granos vuelven a acercarse ligeramente provocando un pequeño aumento en la dureza, ésta variación se presenta debido a la fase de cambio de ferrita a austenita, presente en el acero a ésta temperatura.

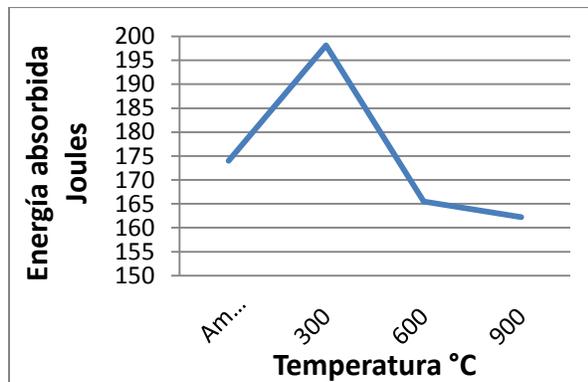
Energía absorbida por el electrodo E81T1-Ni 1

Todos los valores promedio de energía absorbida son superiores al mínimo requerido por la norma AWS D1.1 de 27 Joules.

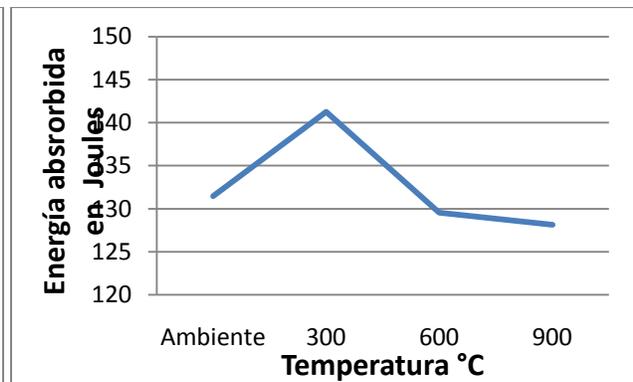
Energía absorbida por el electrodo E71T 1

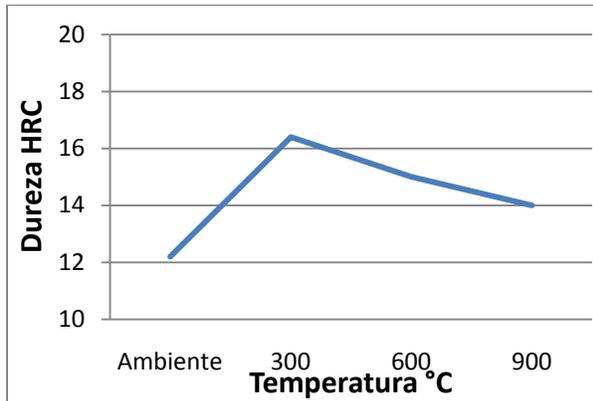
Dureza Rockwell HRC en electrodo E81T1 - Ni1

Como se observa, la dureza aumenta o se mantiene desde la T. Ambiente hasta los 300°C, mientras que al aumentar la temperatura los valores de los promedios de dureza disminuyen, con lo que se puede concluir que el cambio brusco de temperatura influye en la dureza de la soldadura.

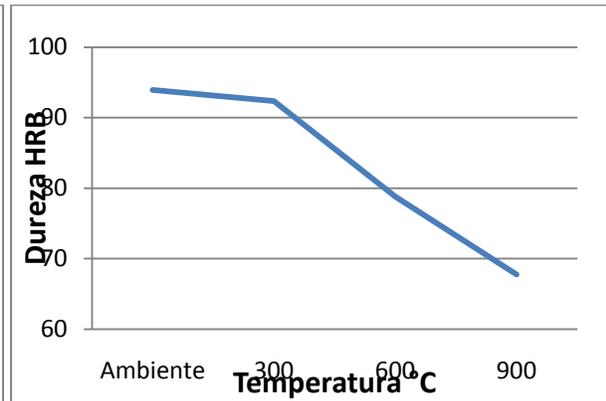
Dureza Rockwell HRB en electrodo E71T 1

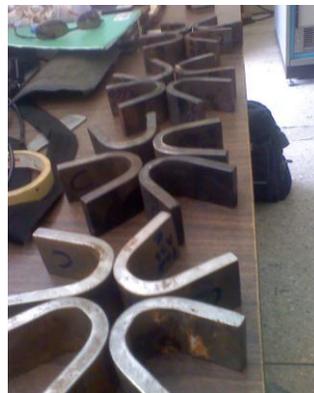
Probetas de acero A 36 y Electrodo E 71T 1

Se pudo observar que después de doblar las probetas no aparecieron agrietamientos o discontinuidades de ningún tipo, por lo que las mismas son aceptadas.

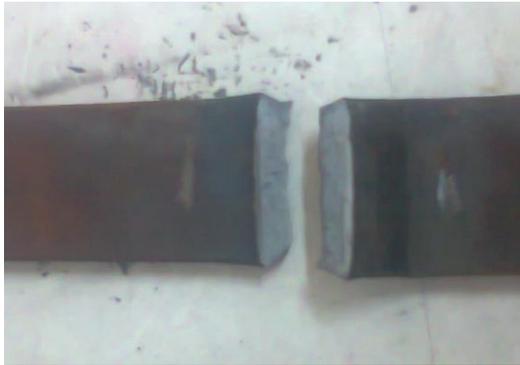
Acero A 588 y Electrodo E 81T1-Ni 1 a 300°C

Rotura en una probeta de 300°C en la unión de material base con material de aporte, esto no ocurrió por el cambio brusco de temperatura ya que no se visualiza una cristalización, esta falla se produjo en el proceso de soldadura.

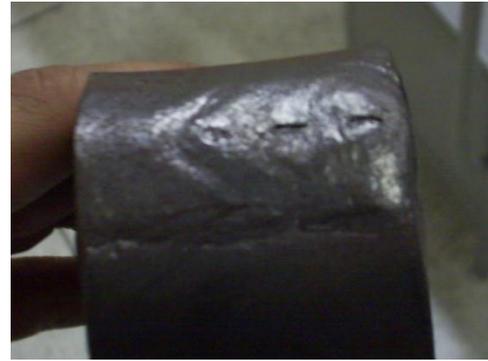
Probeta A588 que presenta fisura superficial

Finalmente a 900°C en una muestra de doblado de raíz, se originó una fisura superficial en el cordón de soldadura, producido por el cambio brusco de temperatura en una junta que posiblemente presenta algún tipo de discontinuidad.

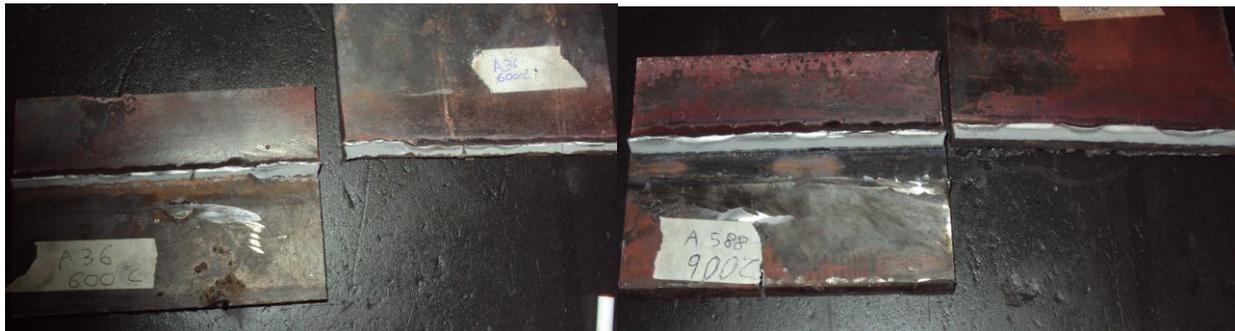
Rotura en probetas de acero A36

Rotura en probetas de acero A588

Se pudo observar que las probetas se quebraron sobre sí mismas y que tienen una fusión completa en la soldadura, por lo que pasaron el ensayo.

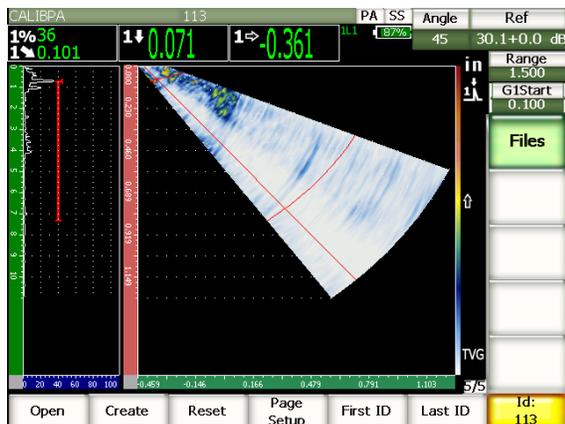
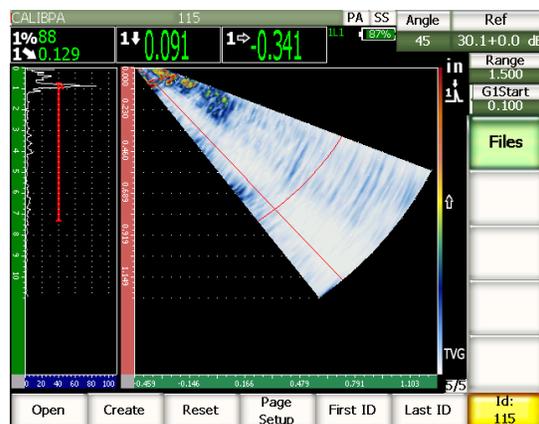
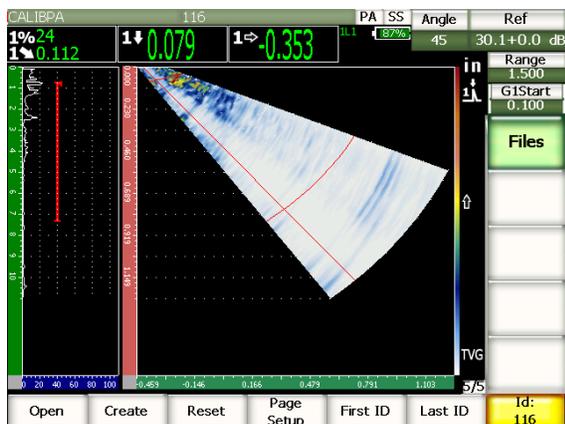
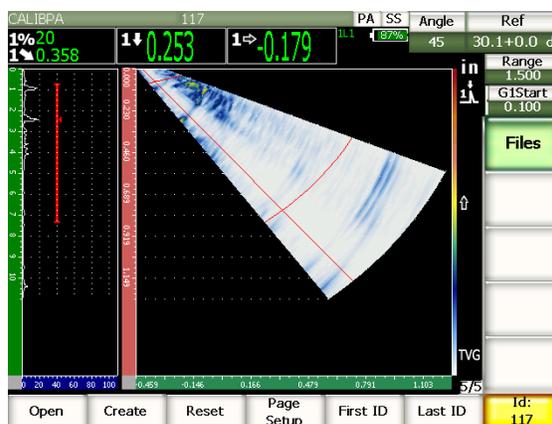
Acero ASTM A36

Las soldaduras son aceptadas según los requerimientos de la norma D1.1.

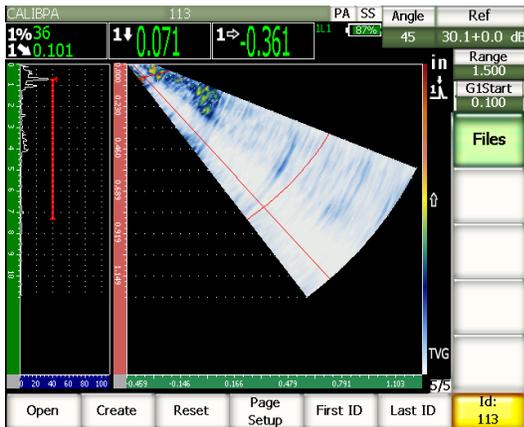
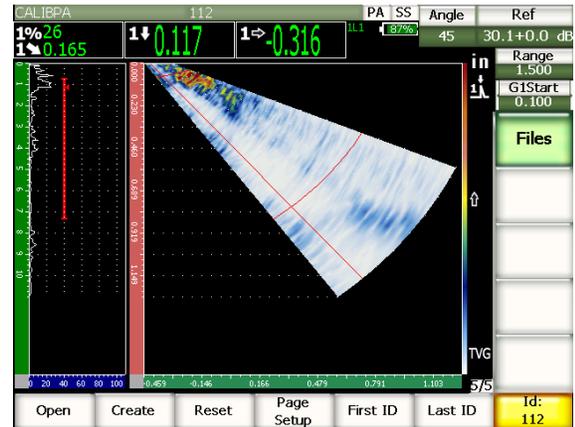
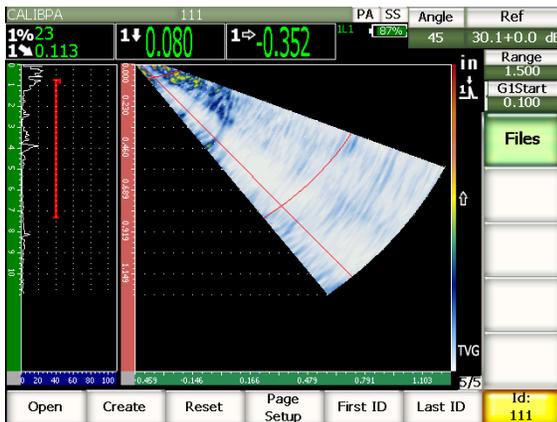
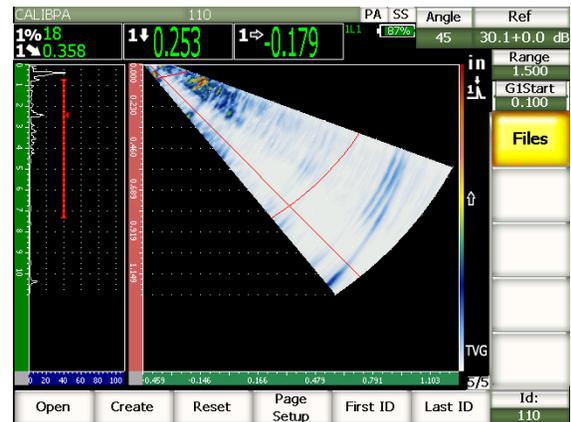
Acero ASTM A588

Las soldaduras son aceptadas según los requerimientos de la norma D1.5.

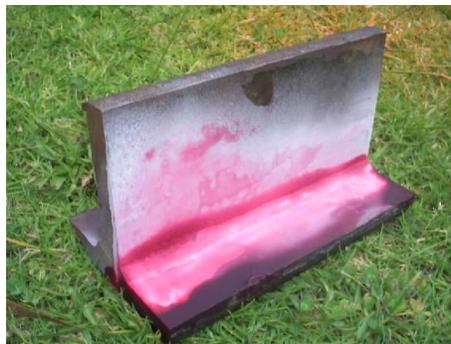
TINTAS PENETRANTES

Al realizar dicho ensayo se pudo observar que las probetas utilizadas, no fueron afectadas por los cambios bruscos de temperatura ya que no se observan defectos superficiales, tales como fisuras o grietas.
