**INSTITUTO TECNOLÓGICO SUPERIOR AERONÁUTICO**

**HABILITACIÓN DE LA HÉLICE HARTZELL HC-B3TN-3D.**

**Proyecto de grado presentado como requisito parcial para la obtención del  
Título de:**

**2005**

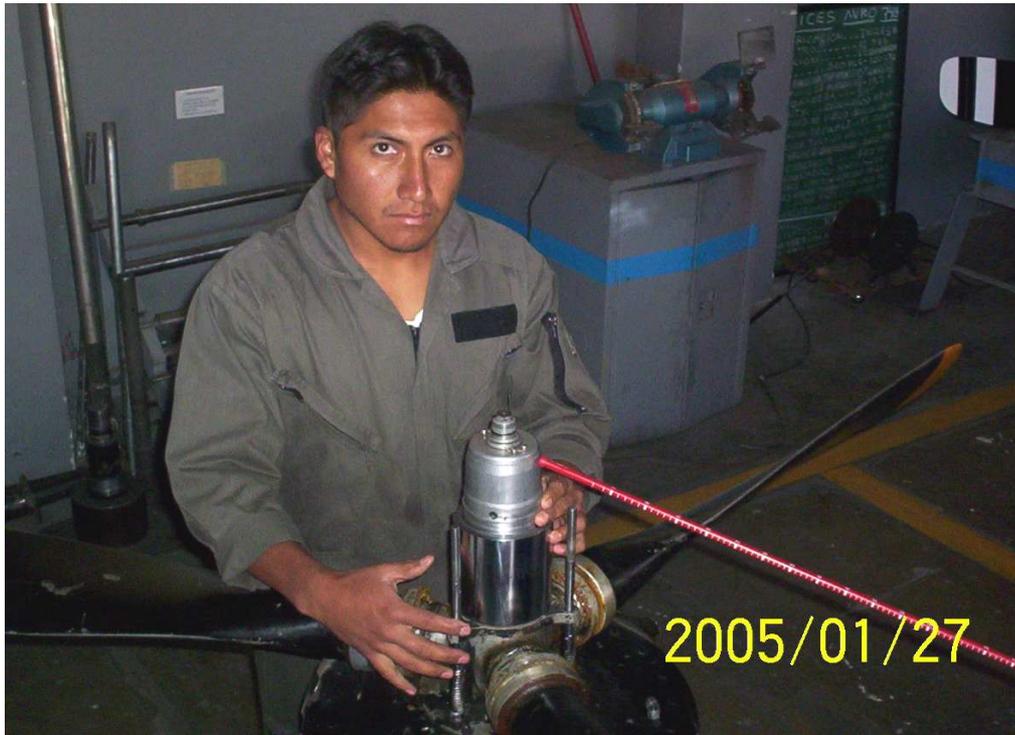
Figura 3.2. Desmontaje del Resorte

**3.6.1. Precaución:** El montaje del resorte de posición en bandera es precargado aproximadamente 1000 libras de fuerza. Use extrema precaución cuando este removiendo esto de la hélice.

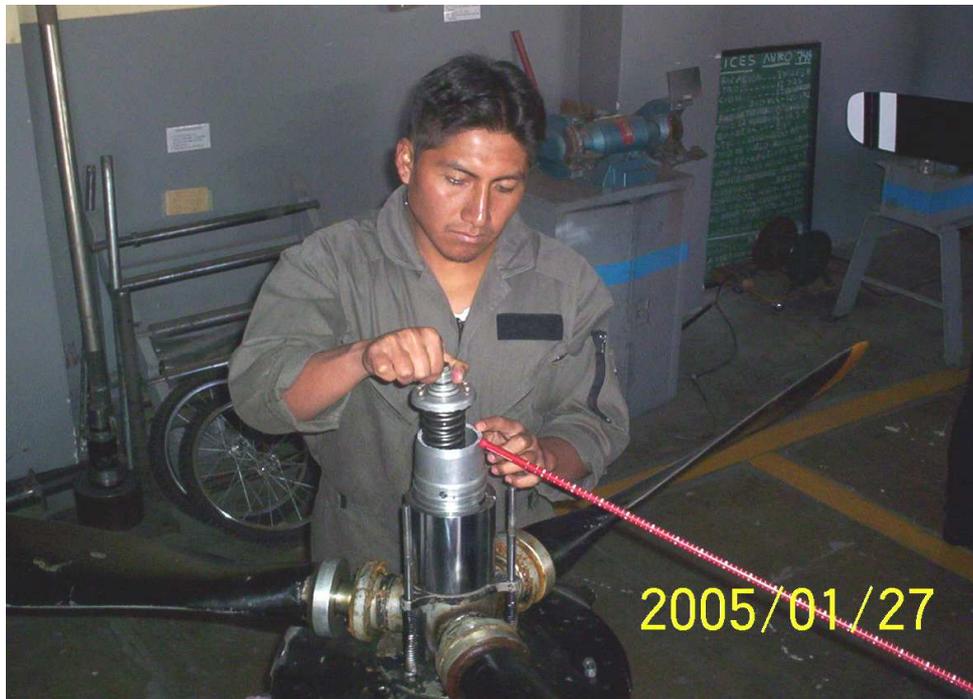
Figura 3.3. Rotura del capuchón y tubo de Transferencia.

El estudio situacional de la hélice permitió determinar las condiciones reales en las que se encontraba, hallándose daños como: rotura del capuchón retenedor del resorte, rotura del tubo de transferencia, O-rings por fatiga de material, otros.

Aquí encontramos el Capuchón y el Tubo de Transferencia del Resorte roto; por estas roturas las palas no podían realizar sus cambios de ángulos correspondientes.

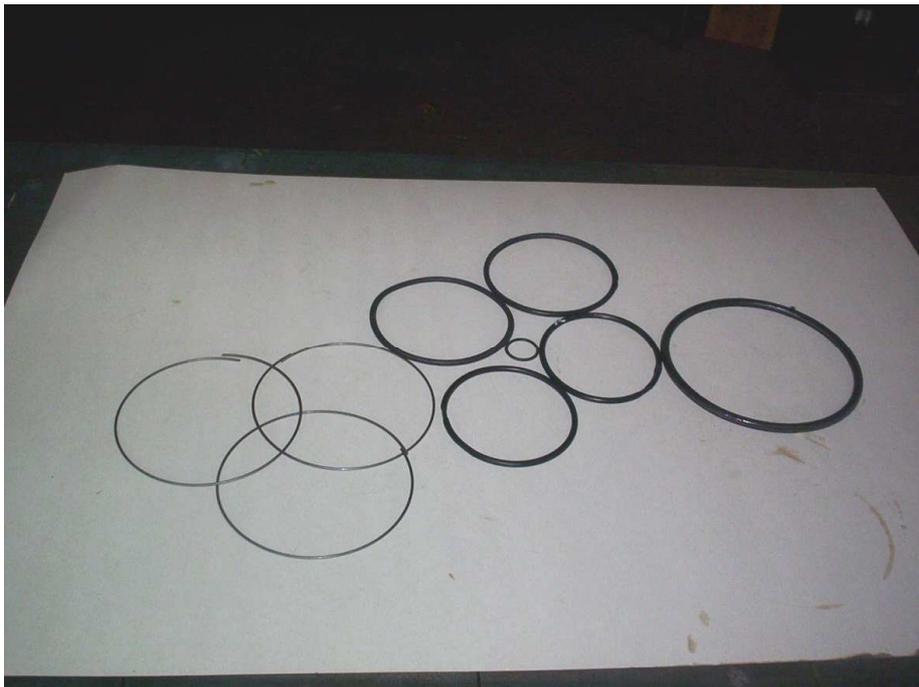
Figura 3.21. Componentes cambiados de los conjuntos de la hélice.

Varios componentes no fueron cambiados por que visualmente estaban en buenas condiciones para seguir operando, y estos solo requirieron de una limpieza y su respectiva lubricación para ser instalados nuevamente en la hélice.

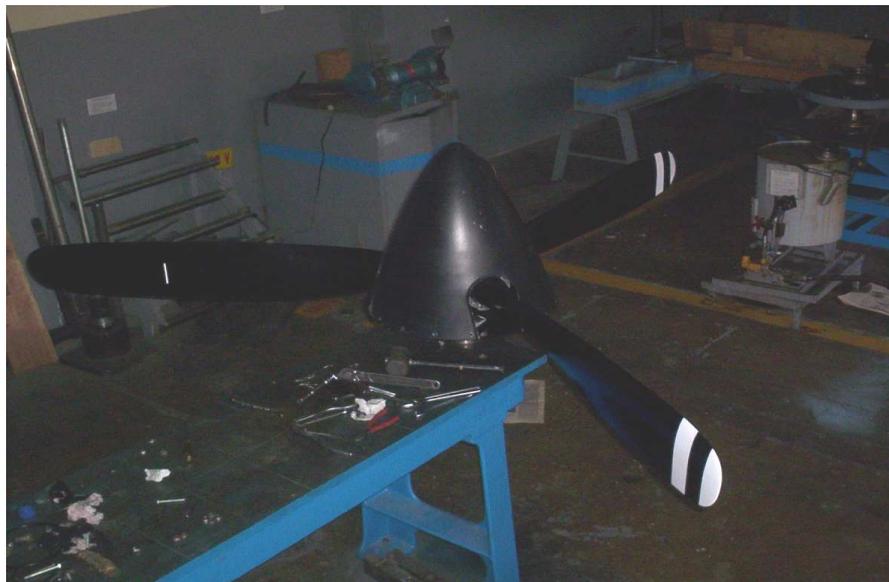
Figura 3.22. Hélice armada

Estos han sido los pasos para el armado de los conjuntos de la hélice, como se puede apreciar en la figura 3.22 se encuentra a la hélice totalmente armada en el Banco de Trabajo y medición de ángulos de las Palas en estaciones de seis pulgadas cada una, y en este Banco se realiza la medición de todo tipo de hélice.

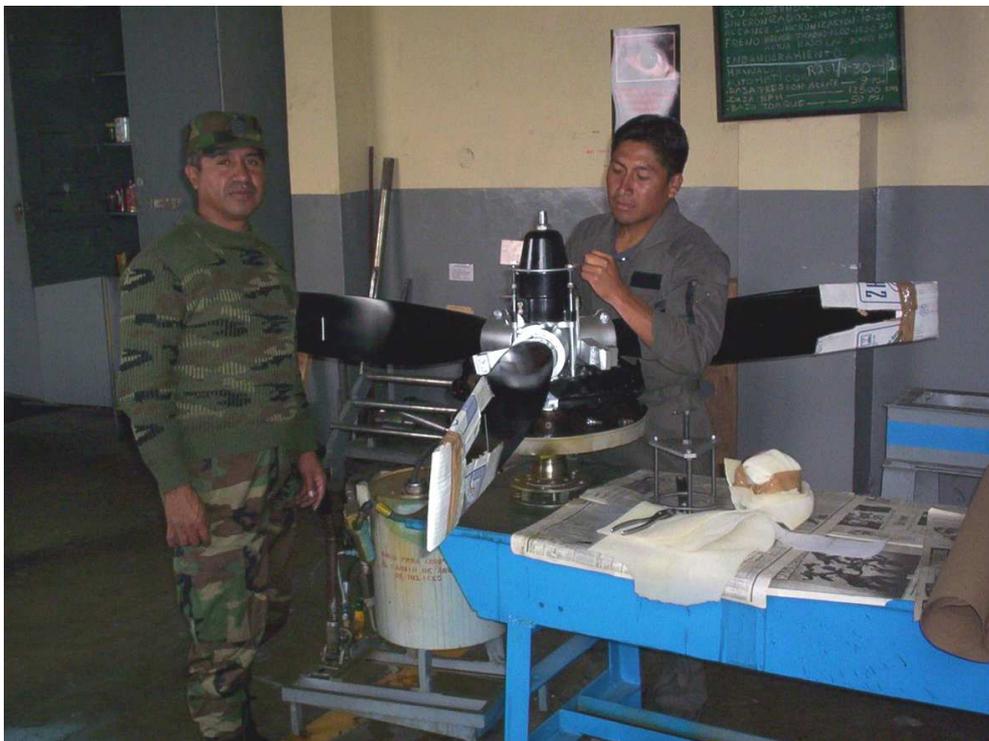
Figura 3.23. Comprobación de los Ángulos de las Palas

Paso Alto	27 grados
Paso fino de vuelo	17 grados
Bandera	87 grados
Reversa	-15 grados
Estación de Referencia	30

- En este sistema se verifica y se comprueba el cambio de los ángulos de las palas ya mencionados en la tabla 4.1. y el chequeo de fugas de aceite que se encuentre.
