INSTITUTO TECNOLÓGICO SUPERIOR AERONÁUTICO

**IMPLEMENTACIÓN DE DOS SOPORTES PARA EL FUSELAJE
DESDE LA ESTACIÓN 740 HASTA LA 1183 DEL AVIÓN BOEING
727-200**

**TECNÓLOGO EN MECÁNICA AERONÁUTICA – MENCIÓN
MOTORES**

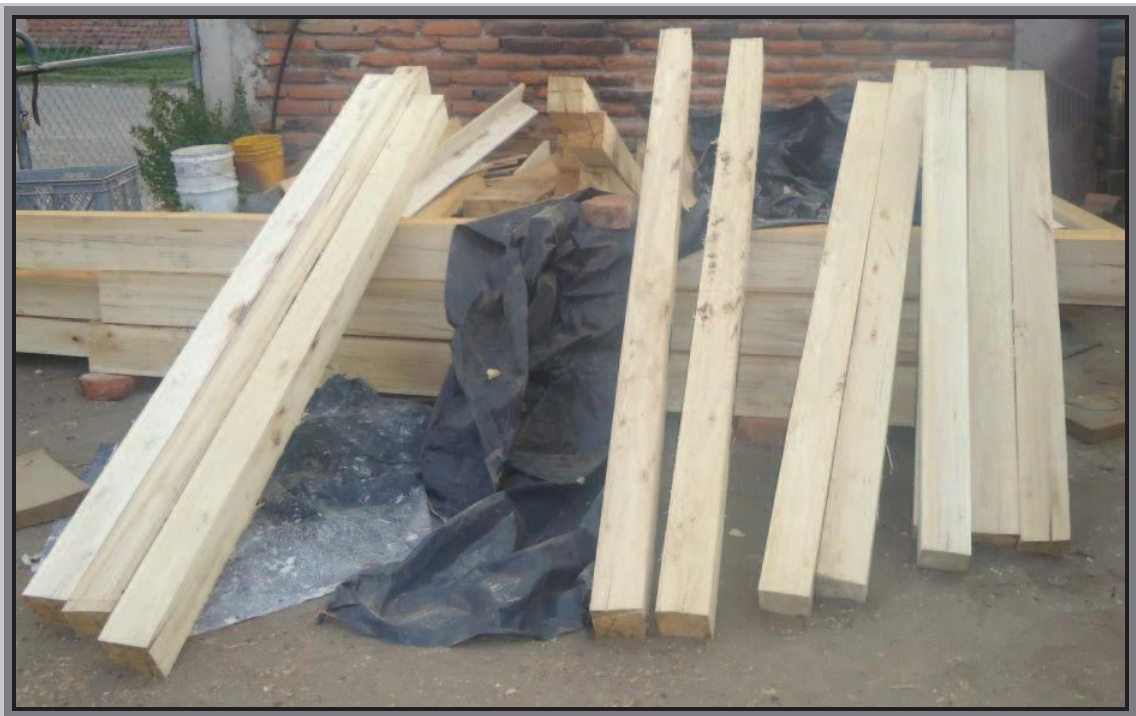
Figura 2.9. Madera eucalipto

En cuanto a componentes característicos de los eucaliptos se puede mencionar la frecuente presencia de silicio, taninos y kinos, los que varían según la especie. El silicio otorga cierta resistencia a la madera, aunque su efecto es negativo ya que desgasta el metal.

En cuanto a los taninos, éstos otorgan mayor durabilidad a la madera y otorgan coloraciones más rojizas, por ello son más abundantes en los eucaliptos de tipo "colorados". El kino es una gomorresina producida por traumatismos, heridas de ramas o alteraciones de la madera, el cual se considera como un agente pernicioso, para el aserrado y la industria celulósica.

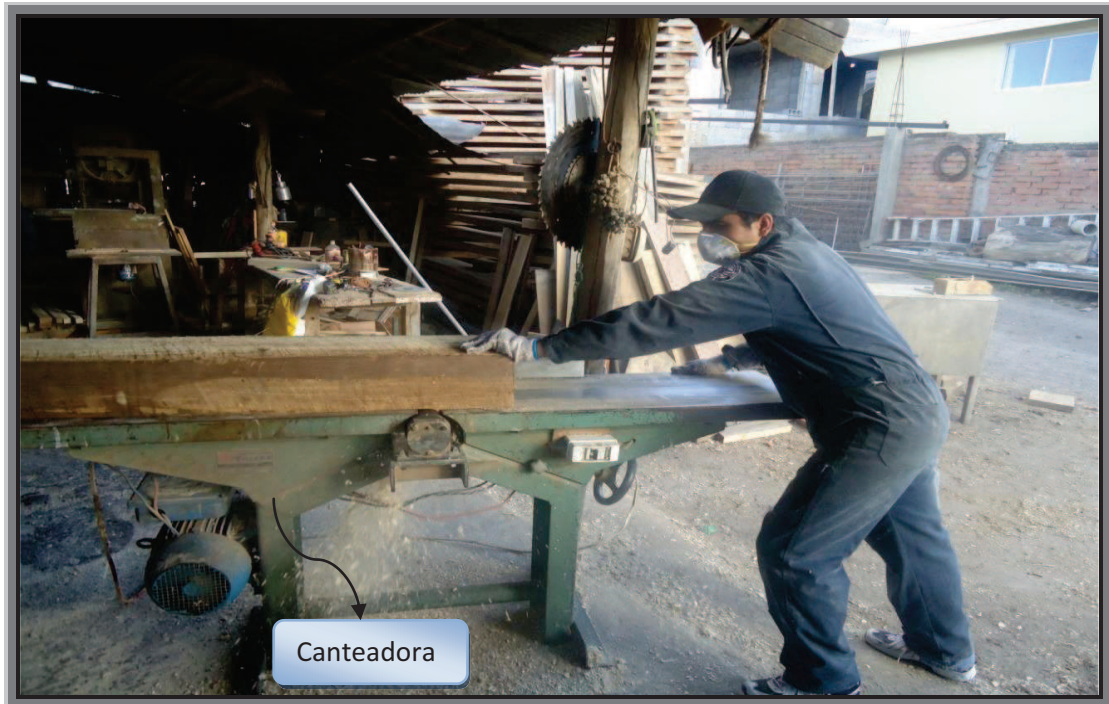
Figura 3.6. Cepillado de las vigas

Resultó un poco difícil la cepillada y cuadrada, ya que estas vigas eran un poco pesadas; por esa razón se realizó este trabajo entre tres y cuatro personas.

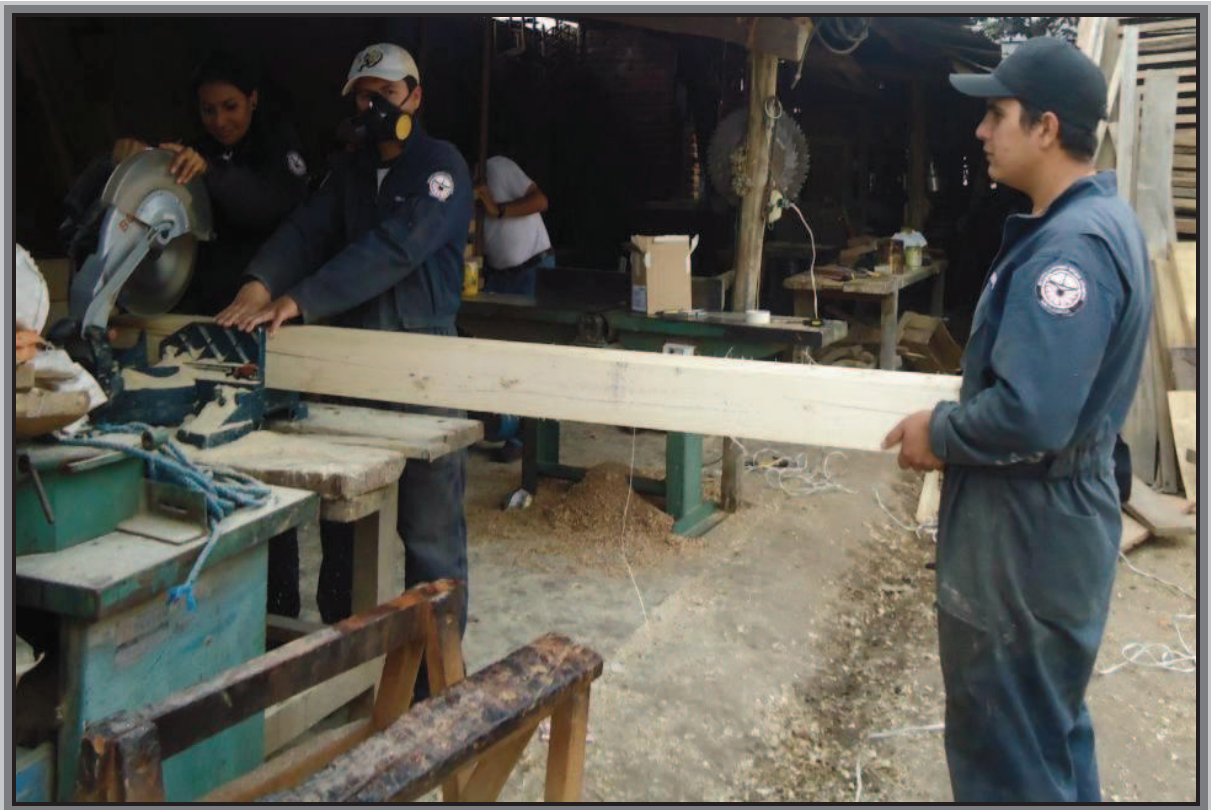
Figura 3.7. Corte de las vigas

Luego de tener todas las vigas rectangulares, se procedió a cortar las vigas con sus respectivas medidas, mismas que servirán para ir ensamblando en lo posterior las partes de los soportes.

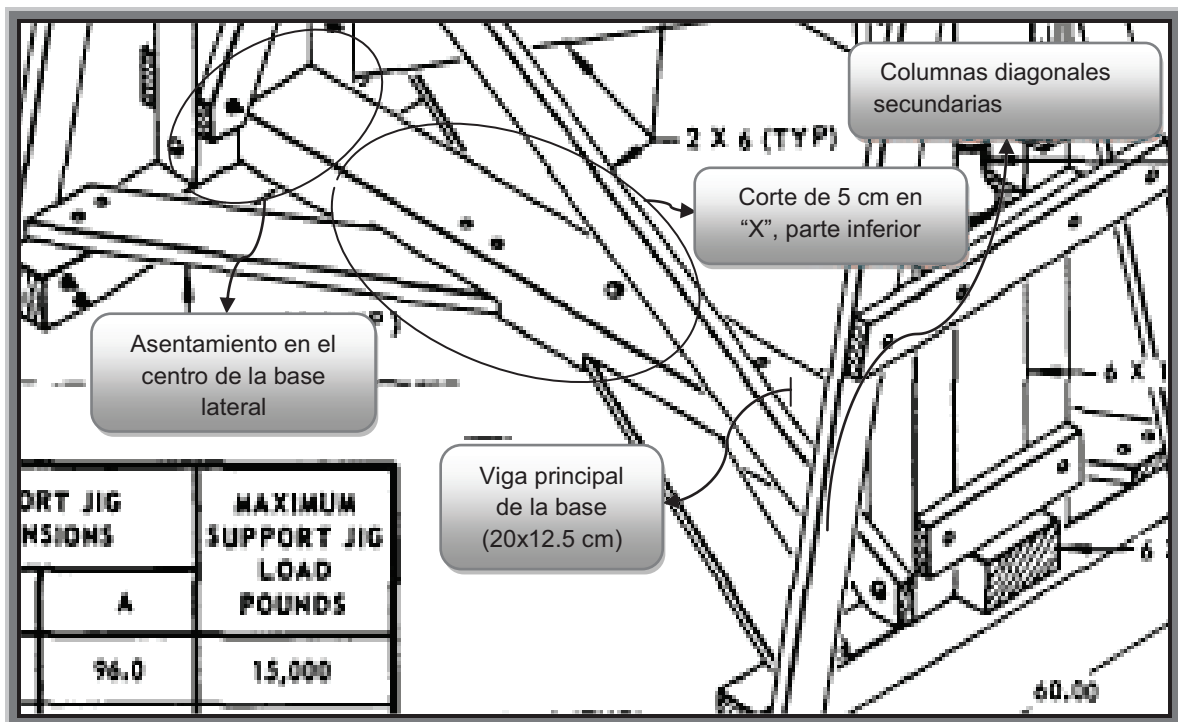
Figura 3.8. Ensamblaje de la base del soporte 1

Primero se utilizó la viga de la base (20x12.5 cm), esta viga va asentada encima de la base lateral, el asentamiento de la viga es exactamente en el centro de la base lateral, tal como lo indica la siguiente figura.

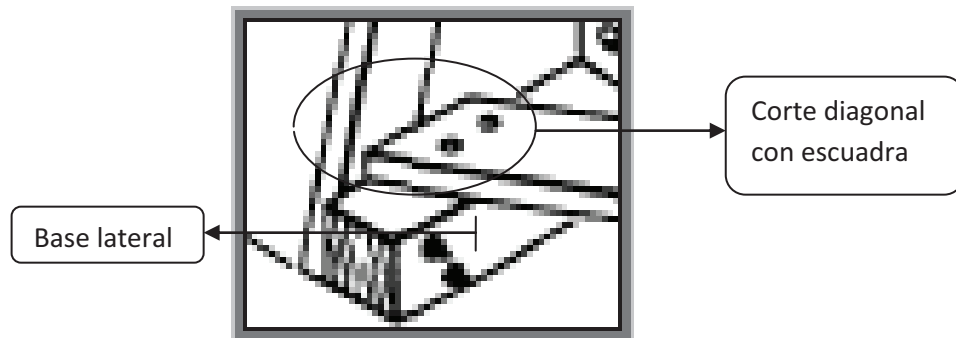
Figura 3.9. Corte diagonal

Posteriormente se procedió a hacer un corte diagonal con escuadra en cada extremo de las tijeras, con la finalidad de ensamblarlas en la base lateral del soporte, tal como se muestra en la siguiente figura.

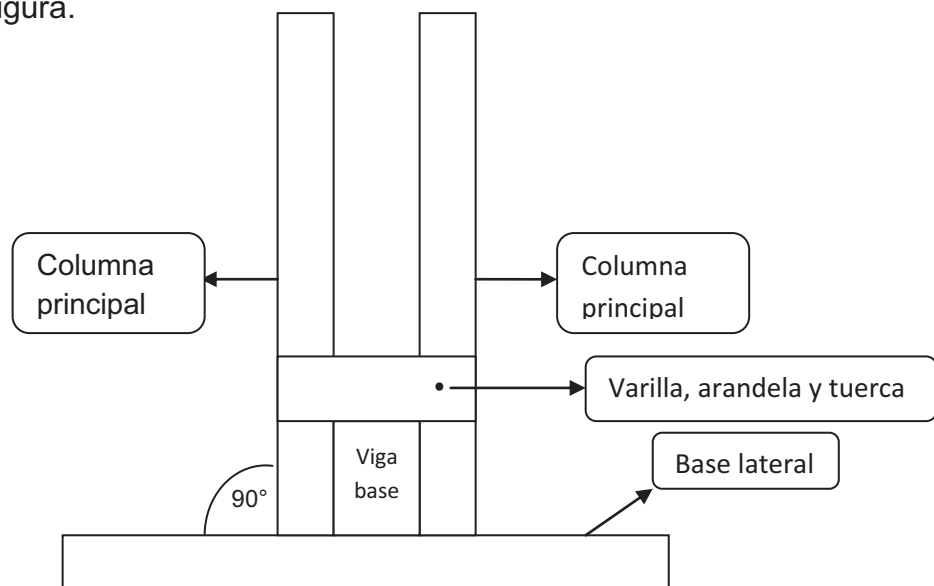
Figura 3.10. Ensamblaje de columnas (parte lateral)

Es necesario identificar cada parte para poder ensamblar correctamente, por esa razón se procedió a designar nombres a cada parte. Seguidamente se procedió a ensamblar las columnas principales (11.5x11.5 cm), estas columnas se las ubicó encima de la base lateral y pegadas a cada lado de la viga de base, para lo cual se utilizó una escuadra, y para que permanecieran fijas sin moverse a los lados se las aseguró con una tira de madera, la cual va ubicada encima de la viga base y ajustada a cada lado de las columnas con una varilla y su respectiva arandela y tuerca, quedando perpendicularmente a la base lateral con un ángulo de 90°, como indica la figura.

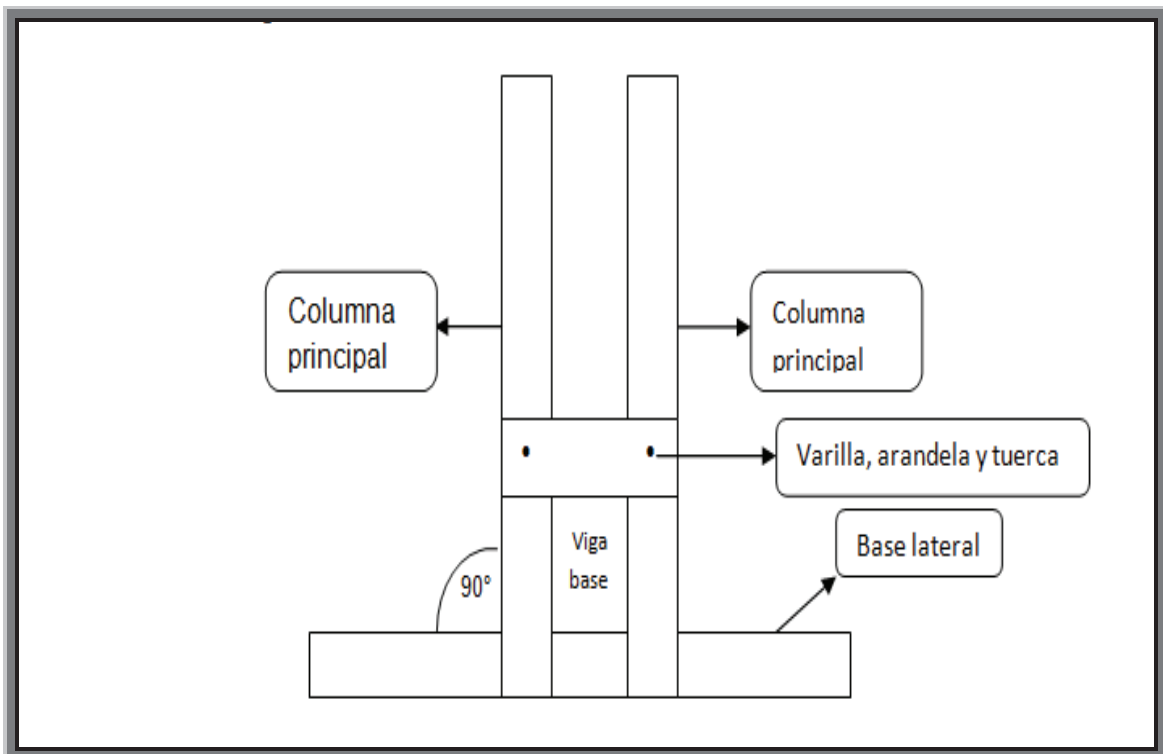
Figura 3.12. Parte lateral

Para poder ensamblar la parte fija se utilizaron las partes laterales y la viga principal base.

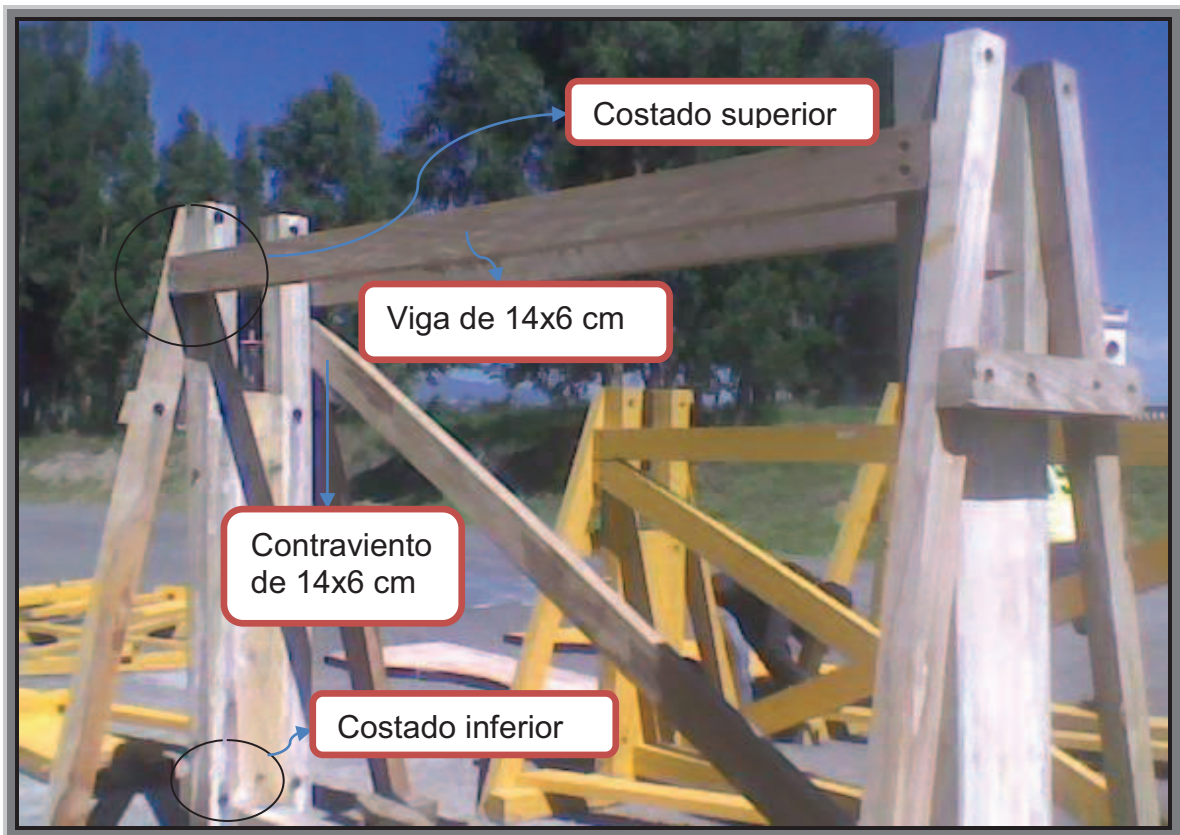
Figura 3.13. Ensamblaje de la parte fija

Para la unión de las partes laterales y la viga principal base, se utilizó dos vigas de (14x6 cm) y dos contravientos de (14x6 cm), las vigas de (14x6 cm) van ubicadas en el costado superior de la parte lateral; en cambio los contravientos de (14x6 cm) van ubicados diagonalmente, es decir, el un extremo en el costado superior y el otro extremo en el costado inferior de la parte lateral, todas estas uniones se ajustaron con sus respectivas varillas, arandelas y tuercas; tal como indica la siguiente figura.

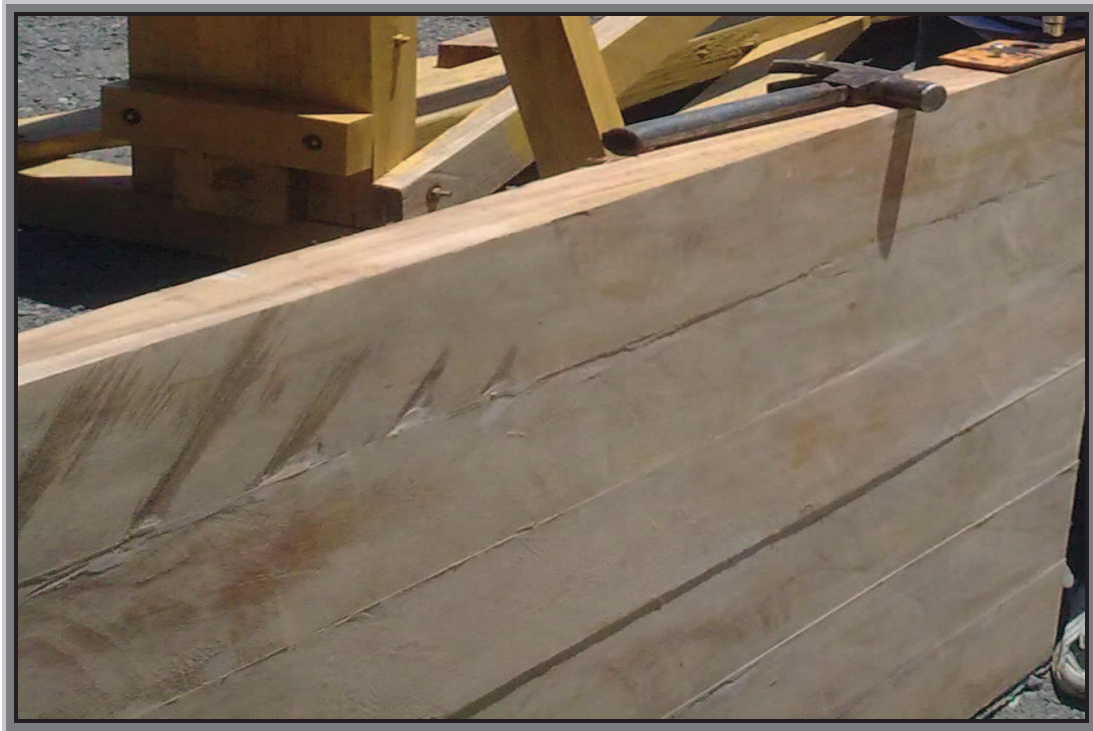
Figura 3.15. Tablero móvil

Una vez obtenido el corte de las vigas y la forma de acuerdo a la plantilla obtenida, se procedió a colocar las vigas apiladas hasta formar el tablero móvil; para lo cual se realizó tres agujeros a cada viga, dos agujeros en los extremos y uno en el centro, esto es, para poder asegurar el tablero con sus respectivas varillas, arandelas y tuercas; con la finalidad de no permitir que se muevan las vigas y de esta manera sirva para el propósito señalado anteriormente.

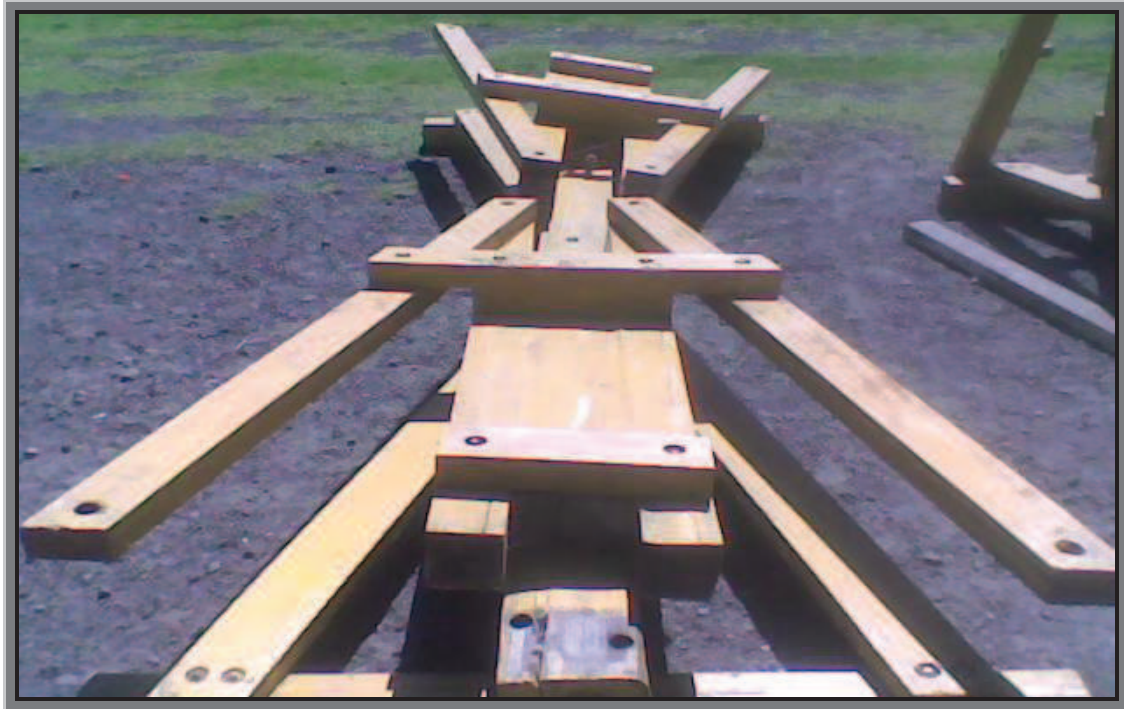
Figura 3.16. Pintado de partes

Además se escogió el tipo adecuado de pintura, el cual fue amarillo caterpillar; mismo que está estandarizado para los soportes.

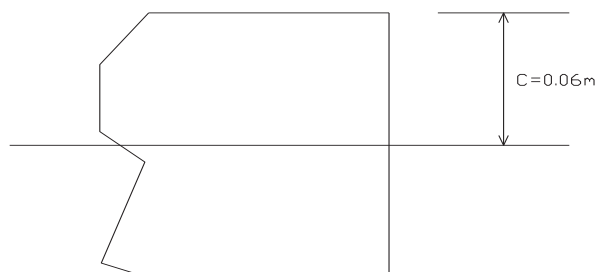
Figura 3.33. Mitad de área

$$\sigma = \frac{12510.64 \text{ N.m} \times 0.06 \text{ m}}{0.0000172 \text{ m}^4} = 43.64 \text{ MPa} < (48 \text{ MPa}) \rightarrow S_y \text{ (SE ACEPTA).}$$

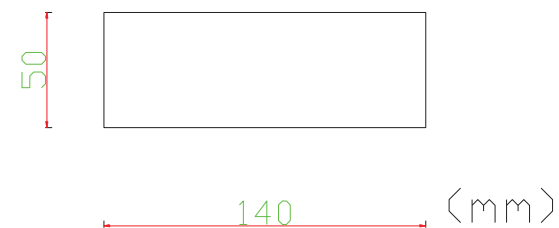
Figura 3.39. Área utilizada

$$A = 0.14\text{m} * 0.050\text{m}$$
