**UNIVERSIDAD DE LAS FUERZAS ARMADAS ESPE**

**MAESTRÍA EN ADMINISTRACIÓN DE LA CONSTRUCCIÓN**

**“MODELO PARA EL USO Y MANTENIMIENTO DE VIVIENDAS  
UNIFAMILIARES DE INTERÉS SOCIAL EN EL DISTRITO  
METROPOLITANO DE QUITO Y ZONAS RURALES ALEDAÑAS”**

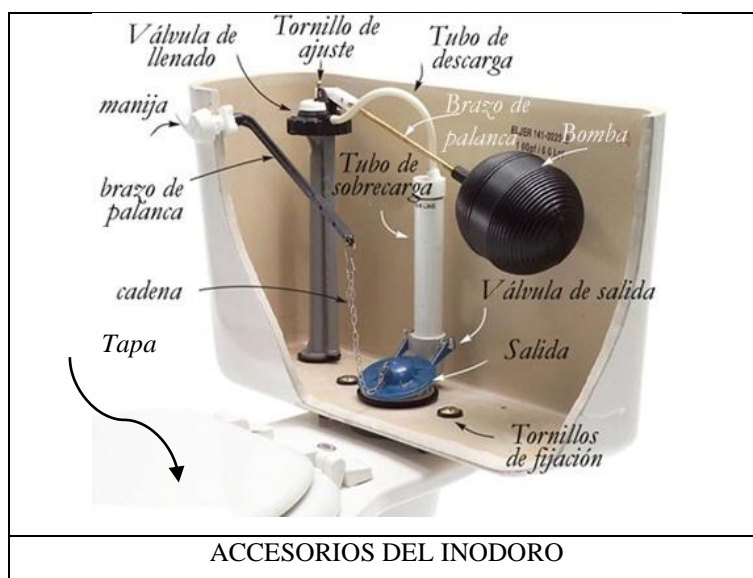
## **d.7 Daño en accesorios del inodoro.**

**d.7.1 Causas del daño:**

- Rotura de la tapa del inodoro, por golpes y peso excesivo.
- Término de la vida útil de los accesorios.

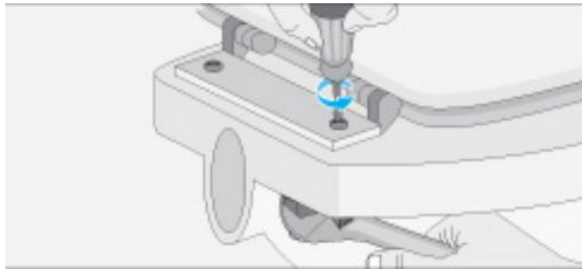
<ul style="list-style-type: none"> <li>- Abrir las tapas plásticas o los protectores, si los tiene, con un destornillador.</li> <li>- Con una llave ajustable sujetar la tuerca del asiento que está debajo del borde de la taza.</li> <li>- Girar el tornillo superior con un destornillador.</li> <li>- Quitar el asiento viejo.</li> </ul>

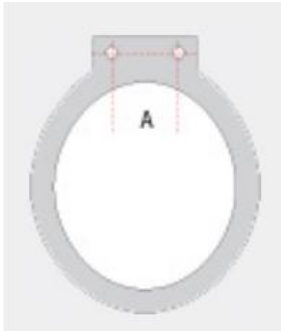
<p>Medir la distancia entre los ejes de las dos perforaciones donde se insertan las fijaciones del asiento.</p>

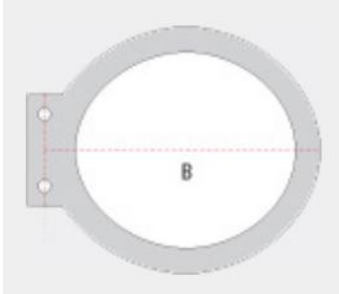
<p>Medir la distancia de los ejes de las perforaciones donde se inserta el asiento, hasta el frente de la taza.</p>

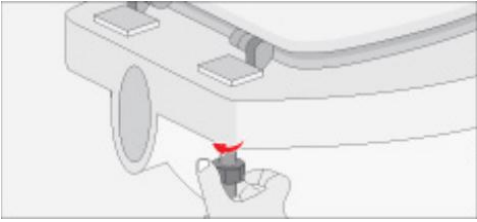
<p>Si los orificios del inodoro están a 15.5 cm usar el buje corto más el buje largo.</p> <p>Pasar el perno con los bujes puestos para unir las orejas de la tapa con las orejas del asiento</p>

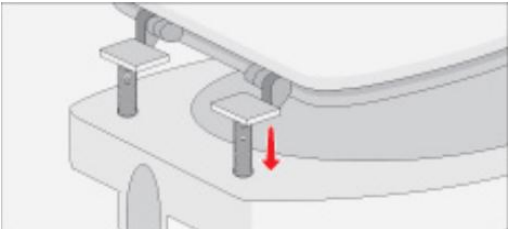
<p>Atornillar el hilo hasta el fondo de ambos conectores.</p> <p>Levantar todo el conjunto y ponerlo en los orificios del inodoro a través de los centradores plásticos que ya están en su lugar.</p> <p>Insertar la golilla por debajo y apretar la mariposa con la mano para fijar.</p> <p>Apretar un poco más con la fuerza de su mano. Después de unos días, volver a apretar.</p>
