UNIVERSIDAD DE LAS FUERZAS ARMADAS
VICERRECTORADO DE INVESTIGACIÓN Y VINCULACIÓN
CON LA COLECTIVIDAD

TESIS DE GRADO

TEMA: AUDITORÍA AMBIENTAL AL ESTADO FINAL DEL
PASIVO HIDROCARBURÍFERO INTERVENIDO “EL SALADO”

SANGOLQUÍ, DICIEMBRE DEL 2014

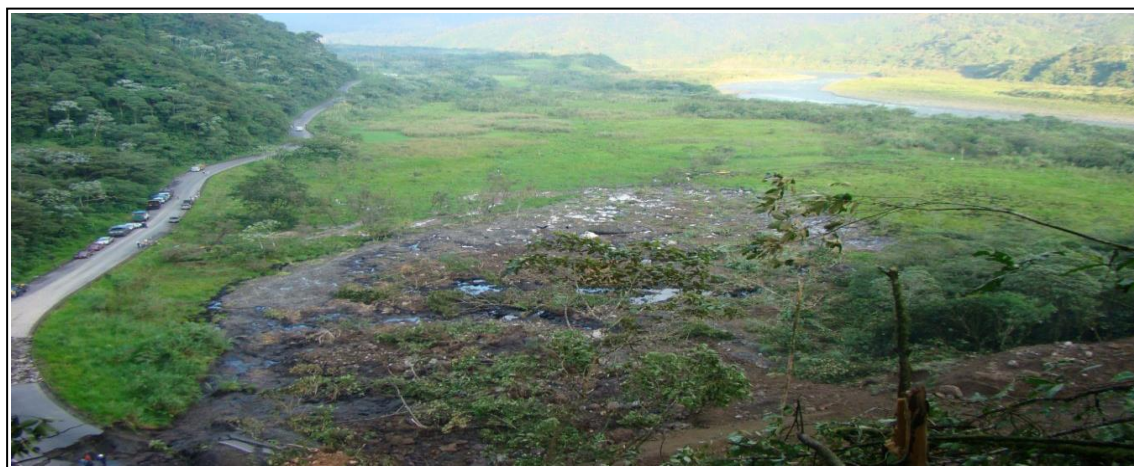
Figura N° 1 Imagen del área contaminada

En su momento el área del derrame se encontró dentro del predio del Sr. Luis Pérez así como se demuestra en la Figura N° 1, para lo cual se solicitó su respectiva autorización y empezar con la contingencia.

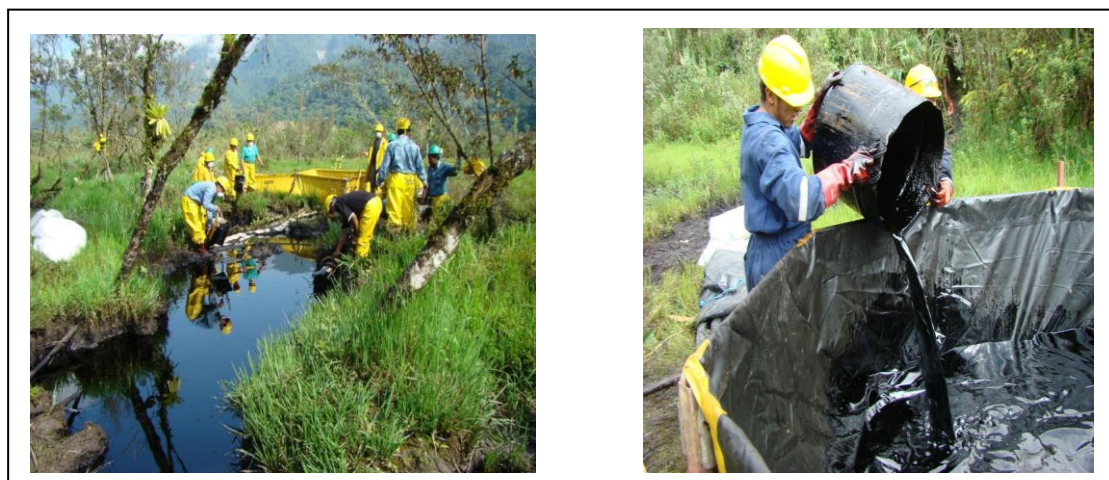
Figura N° 2 Imágenes de la contingencia

Cuando ocurrió el derrame la Vicepresidencia de Ambiente (VAS) hoy Gerencia de Seguridad, Salud y Ambiente de Ep Petroecuador entró en etapa de contingencia, con la finalidad de mantener el derrame controlado en el menor tiempo posible y así disminuir la afectación a los componentes ambientales afectados, suelo y agua evitando impactos a la salud humana, para lo cual se utilizaron recursos tales como: Mano de obra (Supervisores, Capataz, Obreros, Técnicos de derrames, operadores), Equipo Pesado (Excavadoras, Camión vacumm), Equipo móvil (skimers de vertedero, bombas de succión, bombas de transferencia), Combustibles (gasolina, diesel), Herramientas (fast tank, barreras de contención, barreras absorbentes), Materiales (pañales absorbentes, guantes, pescadores, fundas), análisis físico químicos entre otros, detallados con su asignación de costos ambientales en la Tabla N° 11.

La contingencia también se la realizó en el río Loco, que limita con el PK 100-OCP y en el río Quijos colocando absorbentes y barreras de contención evitando la migración de la mancha a otros sitios, finalizándola el 7 de Abril de 2008, recuperando la mayor cantidad de combustible, (5780 barriles de petróleo) así como lo demuestra la Figura N° 2, a partir de esa fecha inician las labores de limpieza y remediación de la zona (Programa de Remediación Ambiental, 2008).

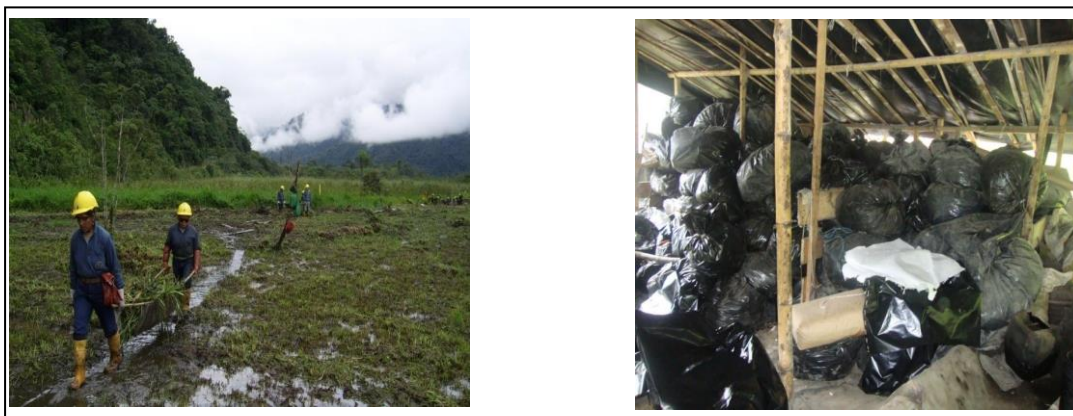
Figura N° 3 Imágenes de la primera etapa de limpieza y remediación

Etapa 1 Desbroce, recolección, clasificación y transporte de material contaminado

Se realizó desbroce de la vegetación a riveras de quebrada, de zonas inundables y pantanosas. Se transportó cepas contaminadas de suelo a zonas destinadas para biotratamiento (landfarming), el volumen total de desechos contaminados es de 39.863,34 m³ este volumen está conformado por desechos vegetales contaminados, material fungible y absorbente contaminado (barreras, paños, polvo) los mismos que fueron enviados hacia un gestor para la respectiva incineración

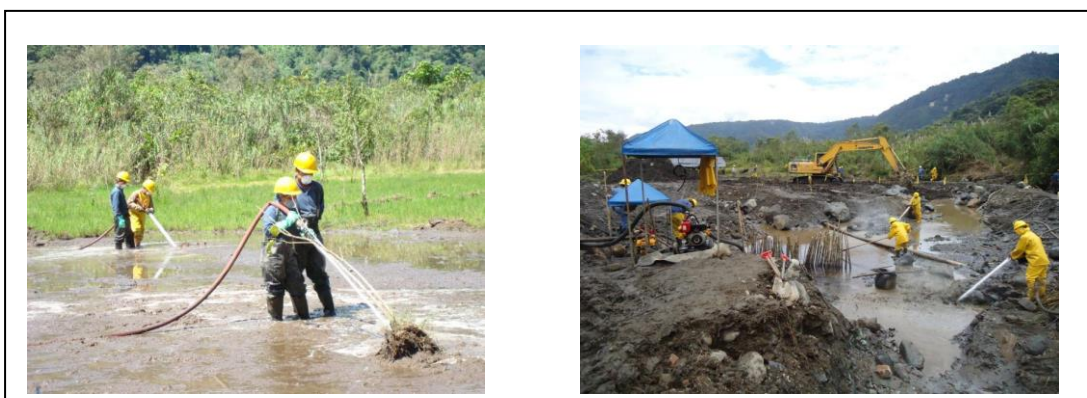
Figura N° 4 Imágenes de la segunda etapa de limpieza y remediación

Etapa 2 Limpieza de naturaleza sobresaturada de hidrocarburos (suelos con y sin vegetación, pantanos, material pétreo y rocoso, riveras, agua, etc.).

Las tareas se basan en el lavado in-situ con bombas de presión controlando en diques de fluidos es decir, se extiende el material en un área de 30x20m a una altura de 0,30m y se procede a lavar con agua y dispersante biodegradable, el hidrocarburo generado del lavado es recolectado y controlado mediante un dique con cuellos de ganso, barreras de contención y absorbentes, que por diferencia de densidad el hidrocarburo permanece en la superficie del agua para recolectar fácilmente el volumen total fue de 14255, 26 m3.

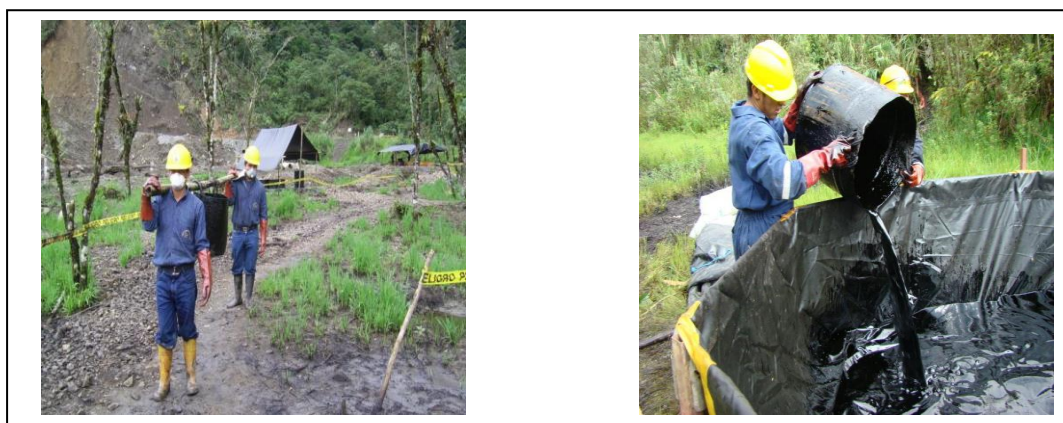
Figura N° 5 Imágenes de la tercera etapa de limpieza y remediación

Etapa 3 Recolección y almacenamiento de hidrocarburos.

El hidrocarburo en su gran parte es recolectado manualmente y almacenado en fast tank de 2000 galones recuperándose en esta etapa 1242 barriles (Programa de Remediación Ambiental, 2008).

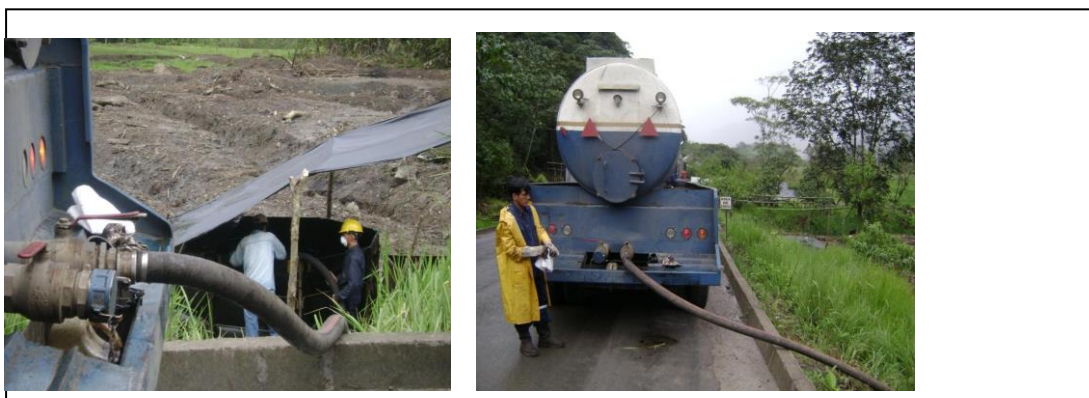
Figura N° 6 Imágenes de la cuarta etapa de limpieza y remediación

Etapa 4 Transporte y tratamiento de hidrocarburo

El hidrocarburo fue transportado en camiones vacuums hacia la planta de tratamiento Slop oil en el Sacha para que ingrese en procesos químicos y sea nuevamente reinyectado puesto que es hidrocarburo mezclado con agua y material vegetal “crudo intemperizado”.

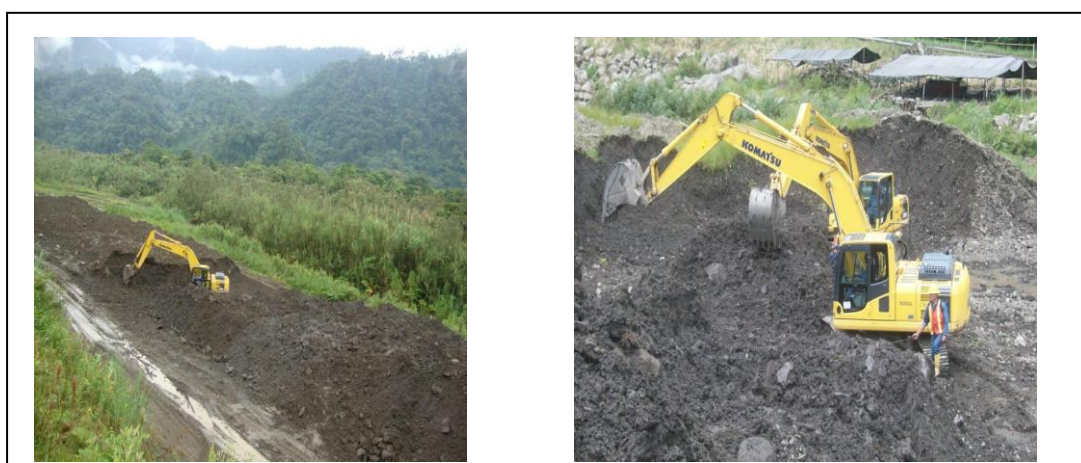
Figura N° 7 Imágenes de la quinta etapa de limpieza y remediación

El suelo contaminado 91413,95 m³ fue recolectado en plataformas de tratamiento para procesos de landfarming con formación de biopilas para proceder a la aereación manual y mecánica y adicionando bacterias degradadoras de hidrocarburo detallado en la Tabla N°13.

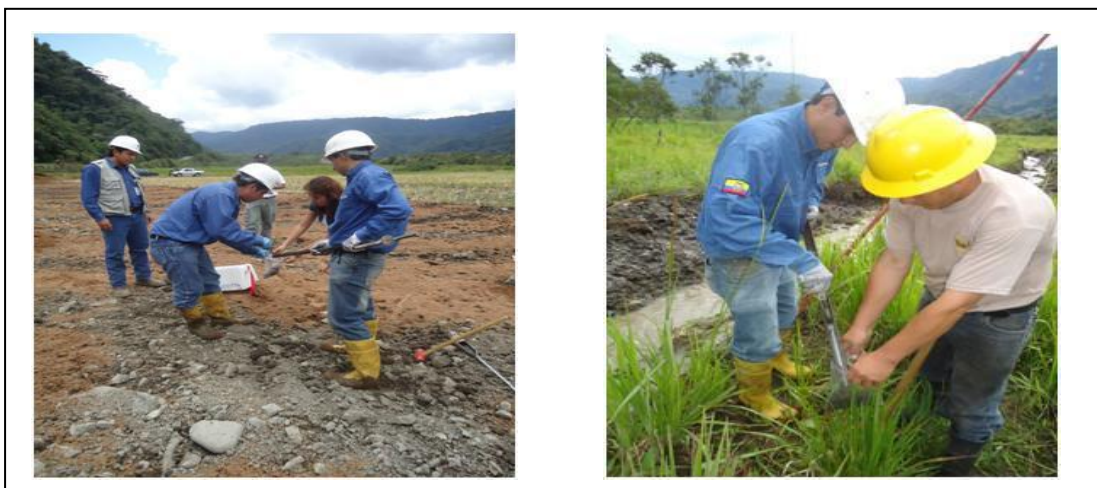
Figura N° 8 Imágenes de la sexta etapa de limpieza y remediación

Etapa 6 Monitoreo de la descontaminación

Consiste en muestreos físico químicos del área impactada del derrame

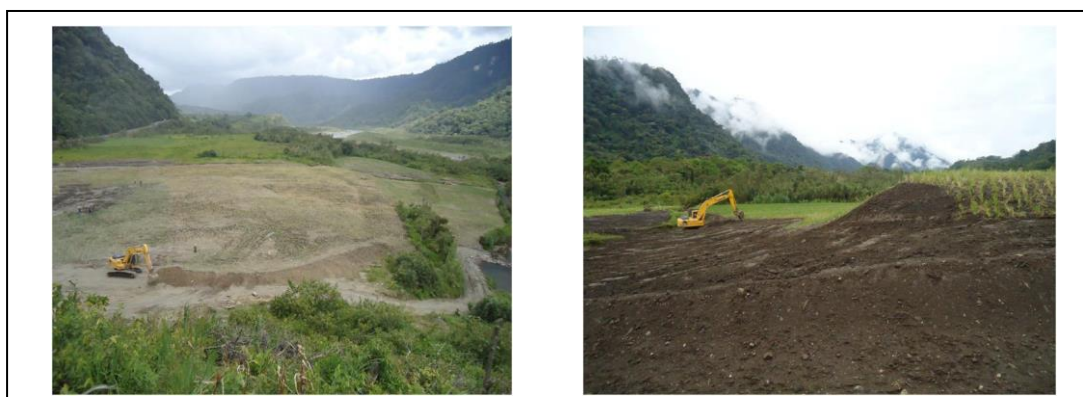
Figura N° 9 Imágenes de la séptima etapa de limpieza y remediación

Etapa 7 Reconformación del suelo

Consiste en adecuar topográficamente el terreno a las condiciones iniciales luego de encontrarse libre de contaminación y en parámetros permisibles.

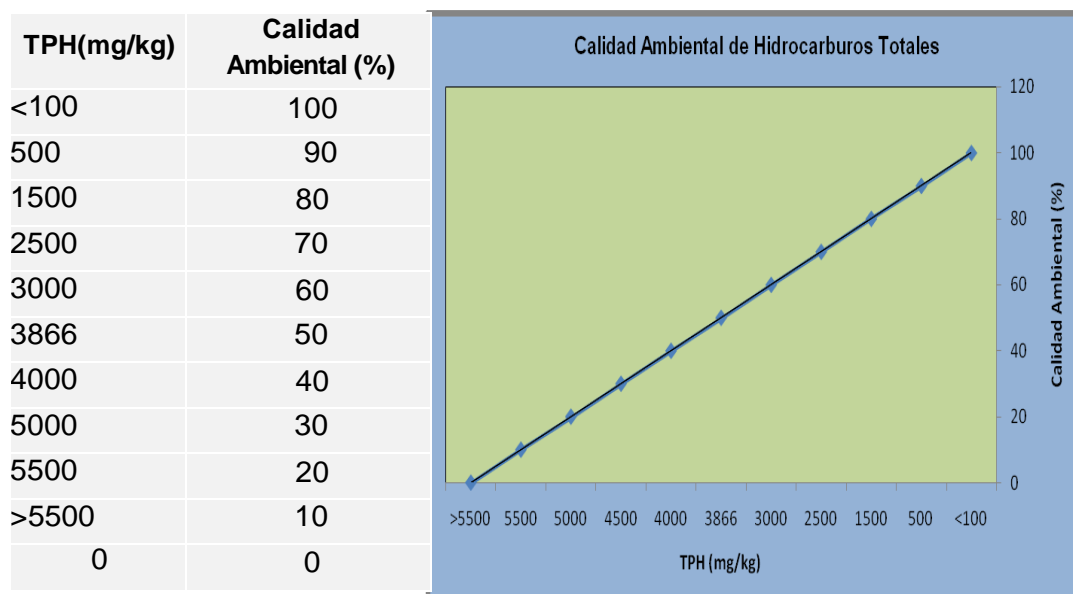
Gráfico N° 5: Concentración de TPH del Derrame El Salado

Los datos obtenidos en los análisis de suelo del derrame El Salado, permiten correlacionar la calidad ambiental con la disminución en la concentración de TPH demostrados en el Gráfico N° 5.
