UNIVERSIDAD DE LAS FUERZAS ARMADAS
VICERRECTORADO DE INVESTIGACIÓN Y VINCULACIÓN CON LA
COLECTIVIDAD

PROYECTO DE FIN DE PROGRAMA

TEMA: “PLANIFICACIÓN DE LA AUDITORIA AMBIENTAL AL ESTADO
FINAL DEL PASIVO HIDROCARBURÍFERO INTERVENIDO “EL SALADO”

SANGOLQUÍ, SEPTIEMBRE DEL 2014

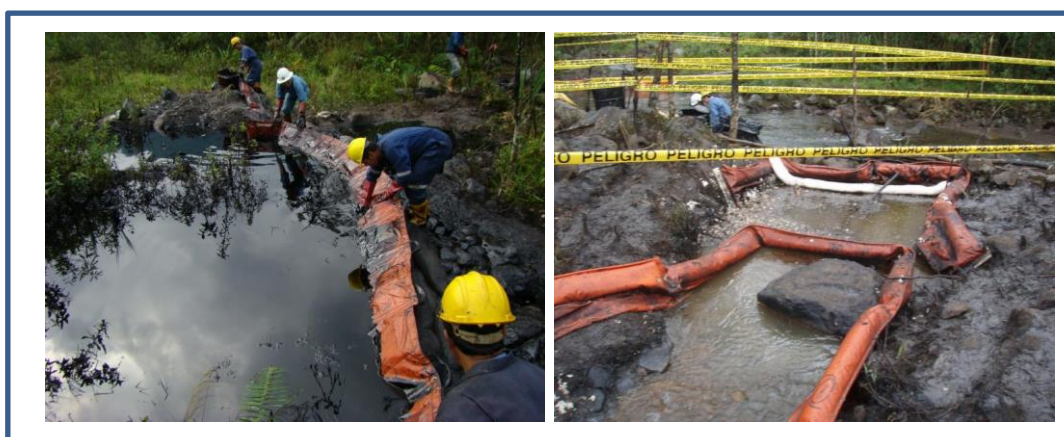
FIGURA 1: Contingencia del derrame

etapa de contingencia, con la finalidad de mantener el derrame controlado en el menor tiempo posible con la finalidad de disminuir la afectación a los componentes ambientales afectados, suelo y agua evitando impactos a la salud humana, para lo cual se utilizaron recursos tales como: Mano de obra (Supervisores, Capataz, Obreros, Técnicos de derrames, operadores), Equipo Pesado (Excavadoras, Camión vacumm), Equipo móvil (skimers de vertedero, bombas de succión, bombas de transferencia), Combustibles (gasolina, diesel), Herramientas (fast tank, barreras de contención, barreras absorbentes), Materiales(paños absorbentes, guantes, pescadores, fundas),entre otros etc.

La contingencia también se la realizó en el río Loco, que limita con el PK 100-OCP y en el río Quijos colocando absorbentes y barreras de contención evitando la migración de la mancha a otros sitios, finalizándola el 7 de Abril de 2008, recuperando la mayor cantidad de combustible, (5780 barriles de petróleo), a partir de esa fecha inician las labores de limpieza y remediación de la zona.

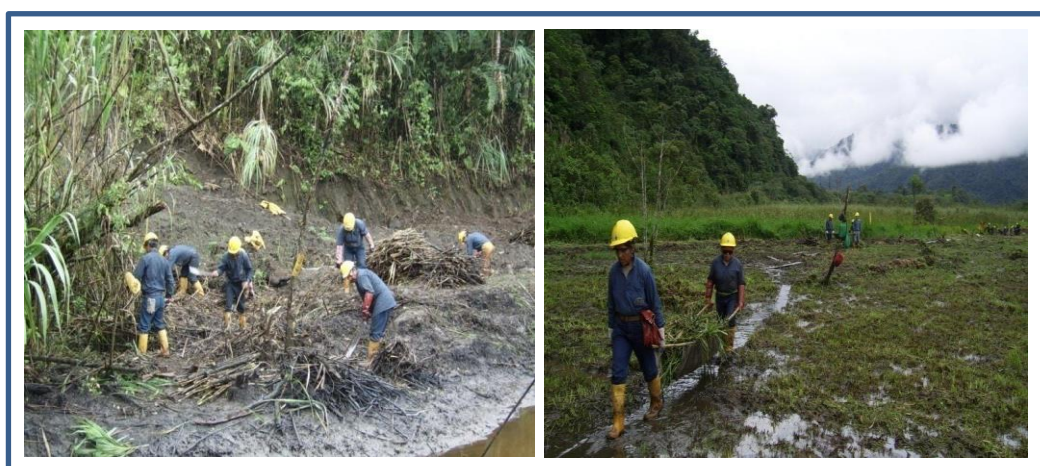
FIGURA 2: Imágenes de la primera etapa de limpieza y remediación

Etapa 1 Desbroce, recolección, clasificación y transporte de material contaminado

Se realizó desbroce de la vegetación a riveras de quebrada, de zonas inundables y pantanosas. Se transportó cepas contaminadas de suelo a zonas destinadas para biotratamiento (landfarming), el volumen total de desechos contaminados es de 39.863,34 m³ este volumen está conformado por desechos vegetales contaminados, material fungible y absorbente contaminado (barreras, paños, polvo), los mismos que fueron enviados hacia un gestor para la respectiva incineración.

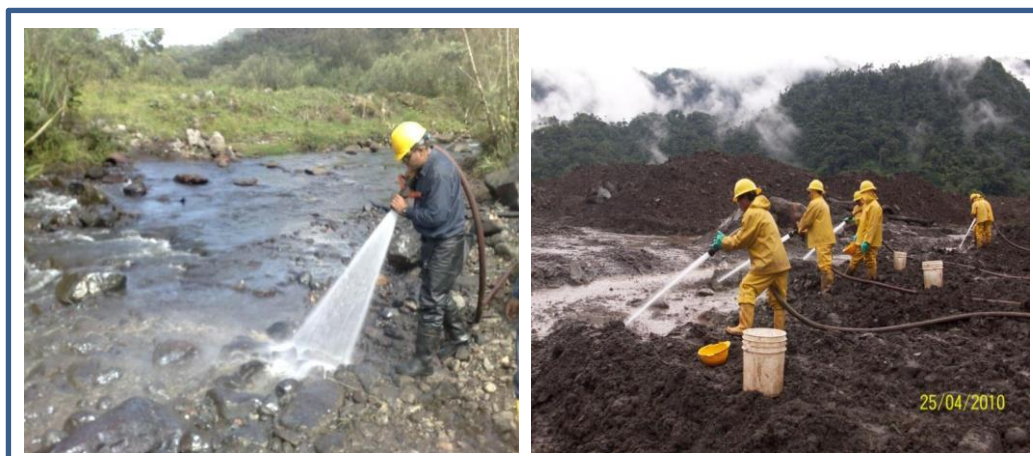
FIGURA 3: Imágenes de la segunda etapa de limpieza y remediación
Fuente: Archivo personal perteneciente a la GSSA de Ep Petroecuador/MRA

Etapa 2 Limpieza de naturaleza sobresaturada de hidrocarburos (suelos con y sin vegetación, pantanos, material pétreo y rocoso, riveras, agua).

Las tareas se basan en el lavado en sitio con bombas de presión controlando en diques de fluidos es decir, se extiende el material en un área de 30x20m a una altura de 0,30m y se procede a lavar con agua y dispersante biodegradable, el hidrocarburo generado del lavado es recolectado y controlado mediante un dique con cuellos de ganso, barreras de contención y absorbentes, que por diferencia de densidad el hidrocarburo permanece en la superficie del agua para ser recolectado fácilmente, obteniendo un volumen total de 14255, 26 m³.

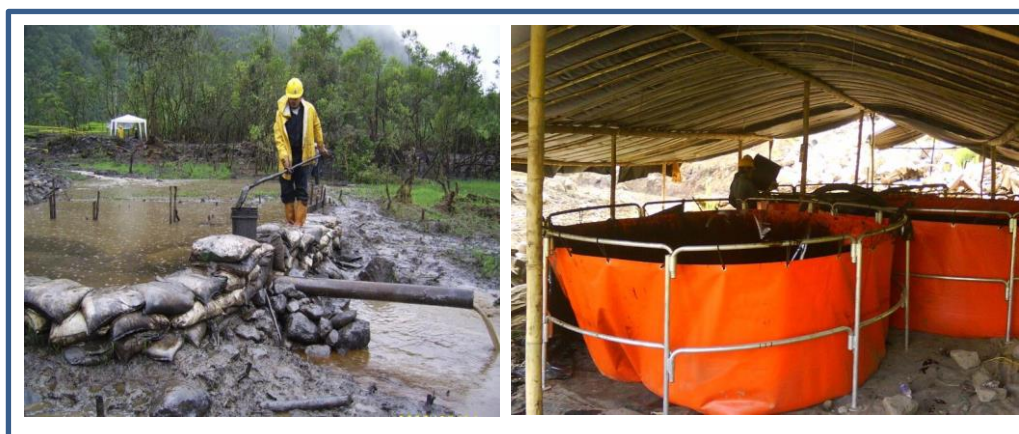
FIGURA 4: Imágenes de la tercera etapa de limpieza y remediación
Fuente: Archivo personal perteneciente a la GSSA de Ep Petroecuador/MRA

Etapa 3 Recolección y almacenamiento de hidrocarburos.

El hidrocarburo en su gran parte es recolectado manualmente y almacenado en fast tank de 2000 galones recuperándose en esta etapa 1242 barriles

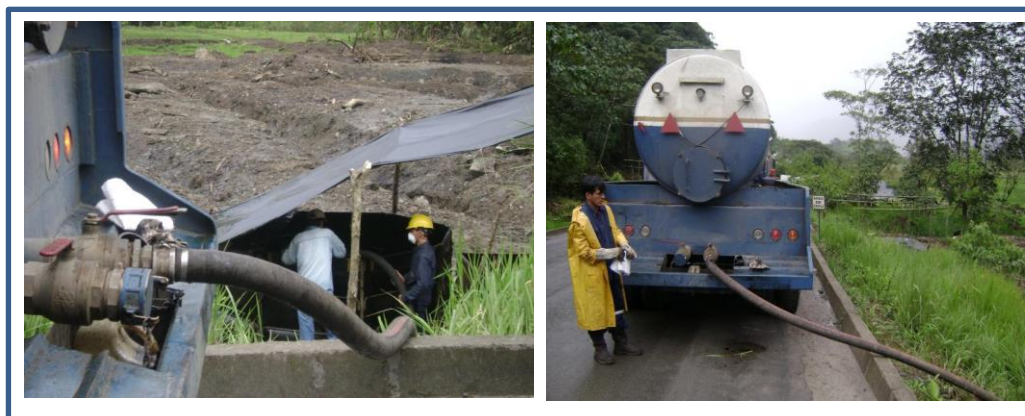
FIGURA 5: Imágenes de la cuarta etapa de limpieza y remediación
Fuente: Archivo personal perteneciente a la GSSA de Ep Petroecuador/MRA

Etapa 4 Transporte y tratamiento de hidrocarburo

El hidrocarburo fue transportado en camiones vacuums hacia la planta de tratamiento Slop oil en el Sacha para que ingrese en procesos químicos y

sea nuevamente reinyectado puesto que es hidrocarburo mezclado con agua y material vegetal (crudo intemperizado).

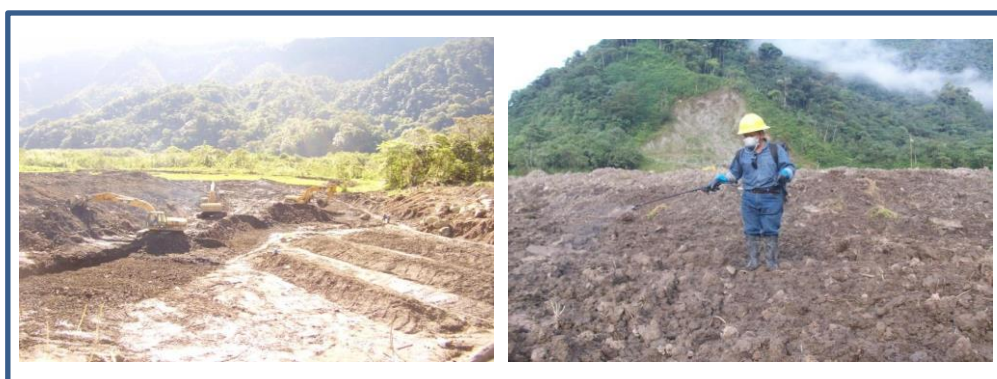
FIGURA 6: Imágenes de la quinta etapa de limpieza y remediación

Etapa 5 Biotratamiento de suelo contaminado

El suelo contaminado 91413,95 m³ fue recolectado en plataformas de tratamiento para procesos de landfarming con formación de biopilas para proceder a aireación manual y mecánica y adicionando bacterias degradadoras de hidrocarburo.

P.N°1: 47147,72 m³	52%
	P.N°2: 9904,01 m ³	11%
	P.N°3: 4720,10 m ³	5%
	P.N°4: 488,16 m ³	1%
	P.N°5: 7251,55 m ³	8%
	P.N°6: 3631,95 m ³	2%
	P.N°7: 630,20m ³	1%
	P.N°8: 3385.20 m ³	4%
	P.N°1-VÍA: 14255.26 m ³	16%
TOTAL VOLUMEN	91413,95 m³	100%

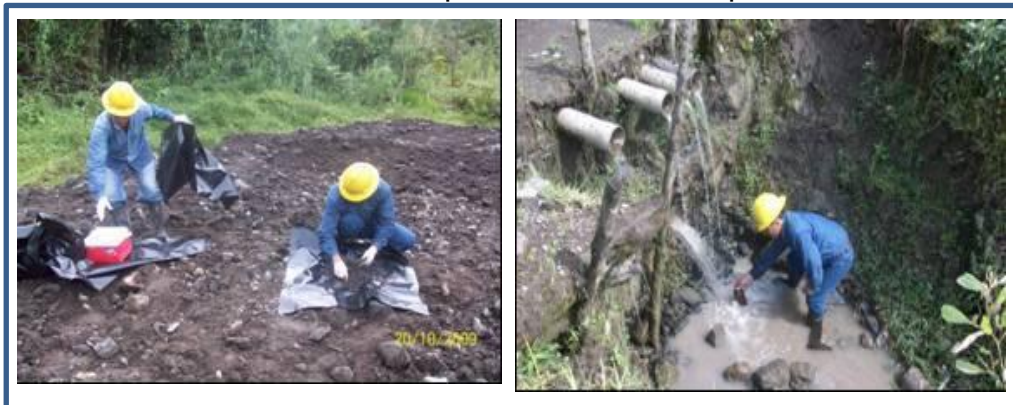
FIGURA 7: Imágenes de la sexta etapa de limpieza y remediación

Etapa 6 Monitoreo de la descontaminación

Consiste en muestreos físico químicos del área impactada del derrame

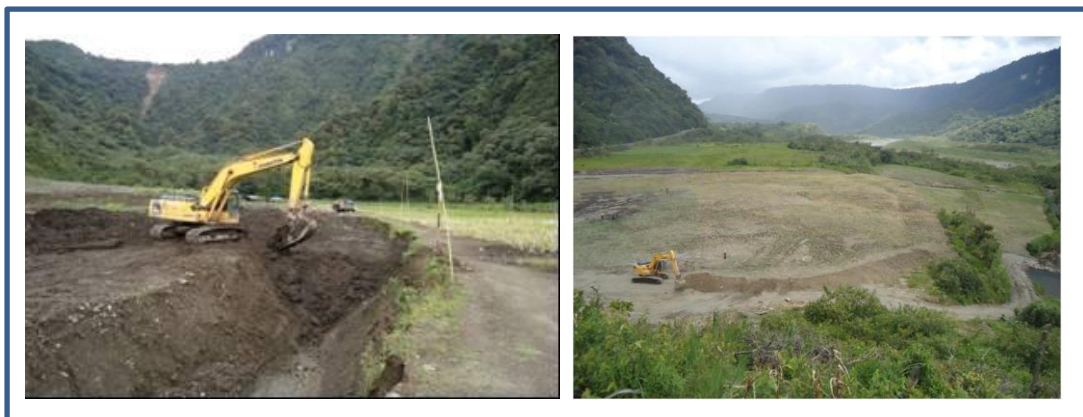
FIGURA 8: Imágenes de la séptima etapa de limpieza y remediación

Etapa 7 Reconfirmación del suelo

Consiste en adecuar topográficamente el terreno a las condiciones iniciales luego de encontrarse libre de contaminación y en parámetros permisibles.

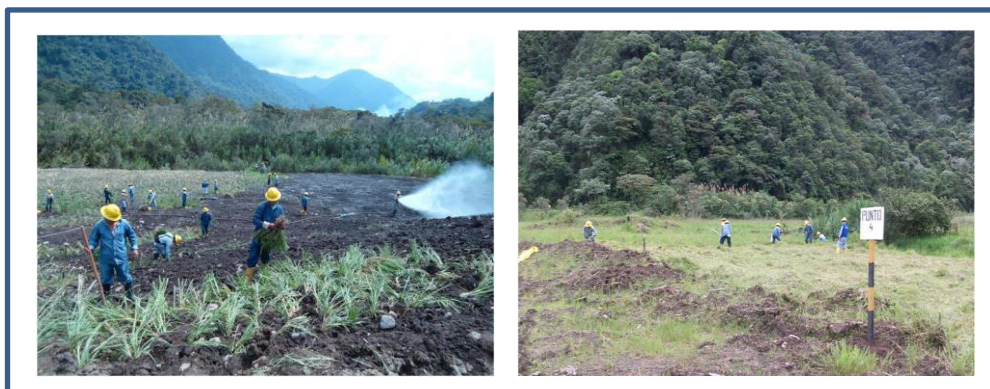
FIGURA 9: Imágenes de la octava etapa de limpieza y remediación

Etapa 8 Revegetación de área afectada

Conforme a las características de las zonas aledañas y de acuerdo al uso del suelo, el área fue revegetada agregando compost en la última etapa y para recuperar nutrientes para suelo agrícola se añadió pasto miel “es una especie botánica de gramínea, (Departamento de Agricultura de los Estados Unidos , 2013),y plántulas maderables como cedro, guayacán y guarangoa que permitan mejorar la textura y fertilidad del suelo.

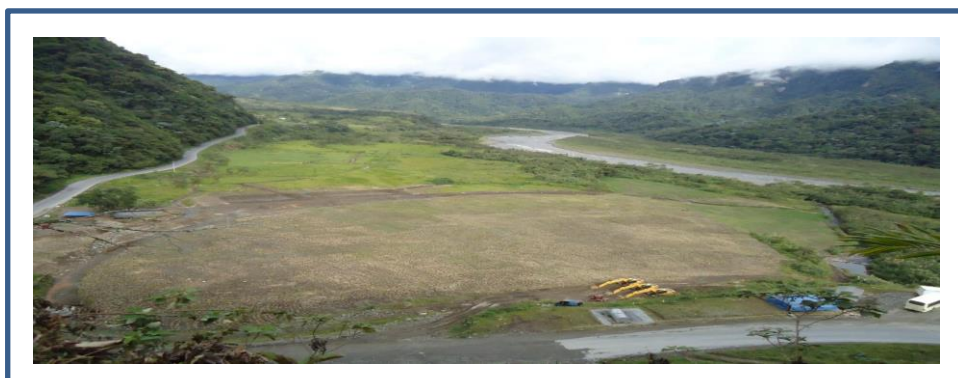
FIGURA 10: Imagen del área intervenida a Auditar

La auditoría ambiental se realizará al estado final del pasivo hidrocarburífero intervenido para verificar las condiciones ambientales del ecosistema luego de procesos de limpieza y remediación aplicados, para el cual incluirá, identificación de hallazgos, obtención de evidencias, toma de muestras y análisis en laboratorio de las zonas identificadas en el programa de remediación ambiental con mayor grado de contaminación antes del tratamiento, este análisis será complementado con revisión documental y verificación de reportes y documentación del área remediada la misma que debe ajustarse a la norma ambiental vigente.
