**DEPARTAMENTO DE CIENCIAS DE LA TIERRA Y LA
CONSTRUCCIÓN**

**PROYECTO DE TITULACIÓN PREVIO A LA OBTENCIÓN DEL
TÍTULO DE INGENIERO CIVIL**

**TEMA: PARÁMETROS PARA LA ELABORACIÓN DEL
MANUAL DE FISCALIZACIÓN PARA EDIFICACIONES
PATRIMONIALES EN LA CIUDAD DE QUITO.**

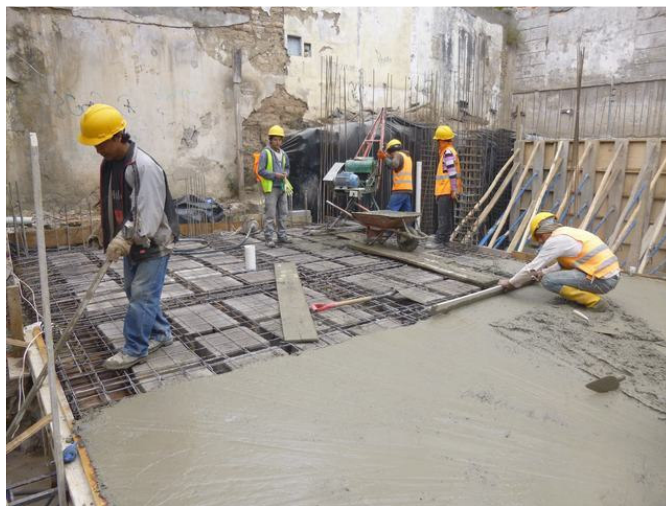
En la ciudad de Quito mayormente al hormigón se utiliza al momento de la reconstrucción, para estructuras complementarias o para realizar lozas en lugares donde existe desnivel o simplemente para mejorar la existente. Como ejemplo de ello se presenta el caso de una casa del centro histórico de Quito en la cual en su parte posterior fue necesario realizar una loza para poder dar mayor utilidad a la estructura.

Figura 18 Construcción de loza en edificio del centro histórico Quito

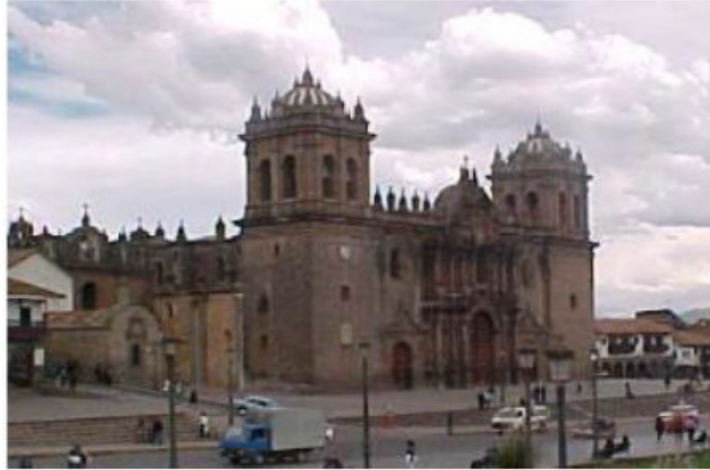
Figura 19 Catedral del Cusco
Fuente: (Proaño., et al., 2003)

Un ejemplo de la influencia española durante la conquista es la Catedral del Cusco, en Perú. Esta se construyó en 1560, encima de un galpón incaico perteneciente al Palacio del Inca Wiracocha. La catedral está compuesta por 3 templos unidos que fueron construidos en distintas etapas y su estructura está compuesta por muros de mampostería, pilares y domos de piedra. Ha sufrido daños severos por varios sismos durante su existencia y por lo menos 5 procesos de reconstrucción o rehabilitación (Proaño., et al., 2003).

Para diagnosticar el comportamiento sísmico de su estructura, Proaño et al. (2003), realizaron tres modelos numéricos basados en análisis de elementos finitos. Para la caracterización de los materiales se ensayaron probetas provenientes de la estructura. También se realizó un análisis de la mecánica de suelos, encontrándose que el terreno era apropiado y que los asentamientos elásticos fueron producidos durante la etapa de construcción y no tenía relación con los daños observados. Con los resultados de los análisis se obtuvo que si bien presenta cierta capacidad para soportar acciones sísmicas, ésta no soportaría un sismo importante ya que posee demasiado peso en proporción a la capacidad resistente y poca ductilidad, características opuestas a lo que normalmente se considera adecuado para un buen comportamiento sísmico.

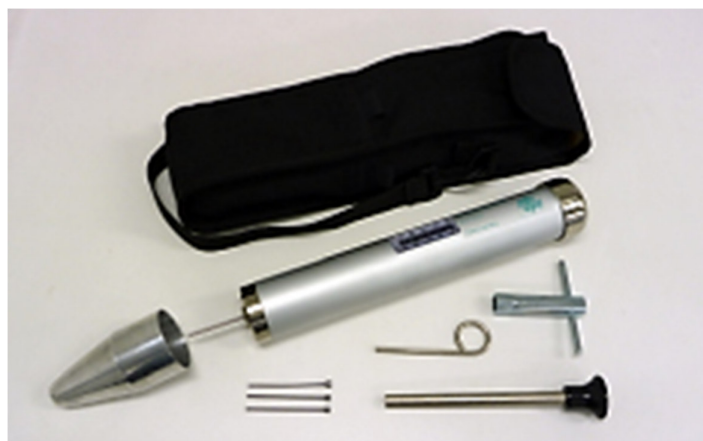
El penetrómetro para madera, conocido por su marca comercial Pilodyn, consiste en una aguja de acero de 2,5 mm de diámetro y 60,2 mm de longitud, que se dispara en la madera con una energía constante y, a partir de la penetración de la misma, se puede estimar su densidad o el grado de alteración que presenta. Fue diseñado en Suiza y con el objetivo de determinar el grado de pudrición en postes telefónicos. La penetración de la aguja es inversamente proporcional a la densidad o estado de conservación de la madera, teniendo importancia su contenido de humedad, puesto que su mayor o menor contenido afecta a las propiedades físicas del material. La desventaja del método es que solamente se pueden medir características superficiales del material, hasta 40 mm de profundidad (L.Palaia, 2014).

Figura 21 Penetrómetro Pilodyn.

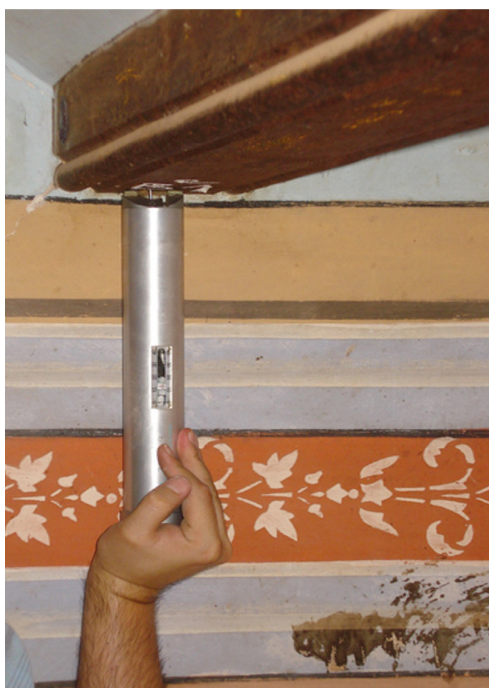
aguja entre 9 y 12 mm, pudiendo llegar a 13, dependiendo de las especies, mientras que si este valor aumenta podría indicar que se ha detectado un estado de pudrición o algún otro tipo de alteración. Los datos técnicos del instrumento son los siguientes: Energía de impacto: 6 J (Nm), Profundidad de penetración: 0-40 mm, Varilla percutora: 2,5 mm de diámetro, Dimensiones del equipo: cuerpo 270 mm de longitud (con aguja en extensión 320 mm) y 50 mm de diámetro. Según se aprecia en estos datos y en la imagen superior, se trata de un instrumento fácilmente transportable que ofrece ese aspecto como una de sus principales ventajas. Es, por lo tanto, un instrumento ligero que puede evaluar las cualidades de la madera en capas superficiales y que según el tipo de diagnóstico que se pretenda realizar puede dar resultados cuantificables de la calidad de la madera en un área determinada (Local Test Method, LTM) así como de su estado de conservación.

Figura 22 Empleo del penetrómetro Pilodyn 6J.
Fuente: (Maldonado, Gonzales, Arriaga, & Herrero, 2009)

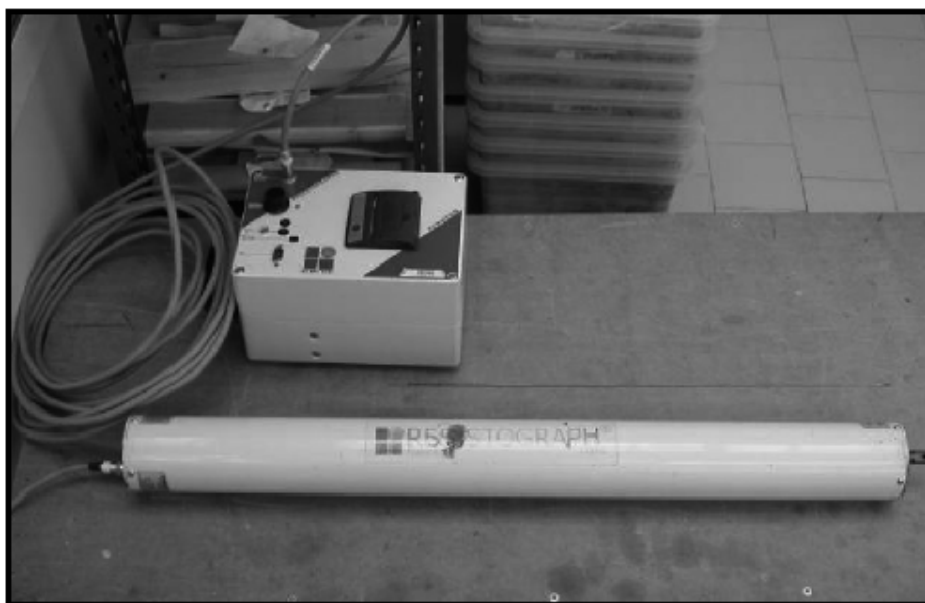
Esta es otra técnica no destructiva en la cual el resistógrafo se aplica en la inspección de madera para localizar secciones degradadas. Su ámbito de utilización se extiende al campo de la valoración del arbolado, de las instalaciones de aplicaciones como los estudios realizados en la medición de los perfiles de densidad de paneles composite de madera (Álvarez, Basterra, Sanz, & Rello, 2007).

Figura 23 Resistógrafo.
Fuente: (Álvarez, Basterra, Sanz, & Rello, 2007)

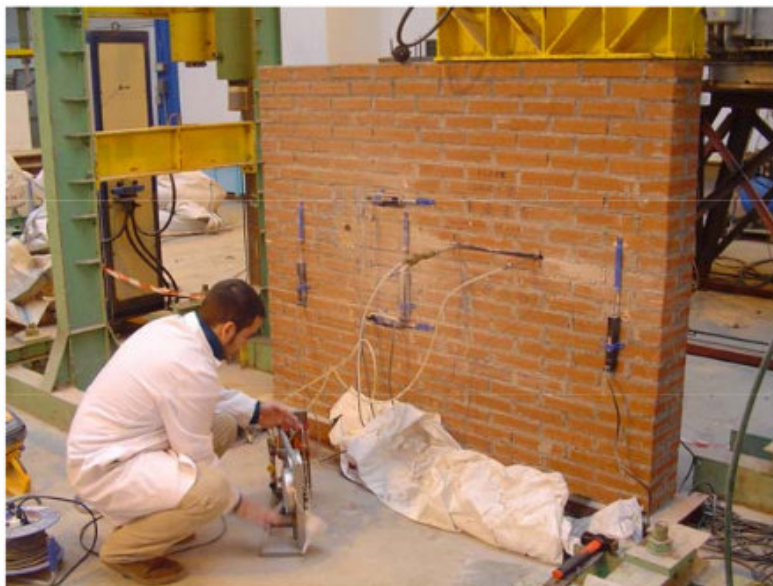
Figura 26 Ensayo de gato plano simple
Fuente: (Lombillo, Villegas, Silio, Hoppe, & GTED-UC, 2007)

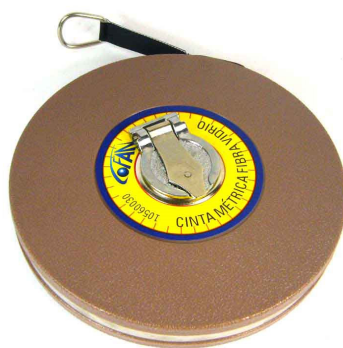
Figura 28 Cinta métrica o flexometro

- **Cinta métrica o Flexómetro de preferencia de 20m en adelante.**
Es un instrumento que es utilizado en la medición de distancias, hay dos tipos: La cinta métrica normal y la cinta métrica laser, estas son de gran importancia para un fiscalizador, ya que éste debe revisar las dimensiones de los diferentes tipos de elementos antes de proceder a la construcción de los mismos (Velastegui & Frias, 2012).

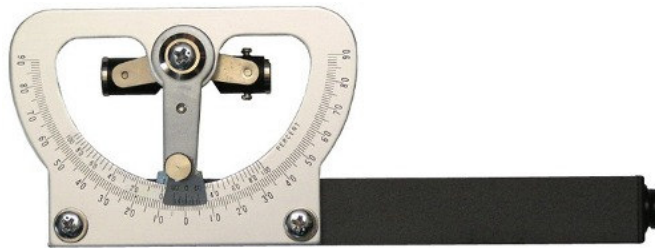
- **Clinómetro de Mano**
Es un aparato que ayuda a determinar el ángulo, la inclinación y nivel, de gran ayuda cuando se está realizando el chequeo de los encofrados de los elementos verticales, tales como las columnas y paredes, en la actualidad no es muy utilizado ya que ha sido remplazado por el flexómetro laser (Velastegui & Frias, 2012).

Figura 29 Clinómetro de Mano

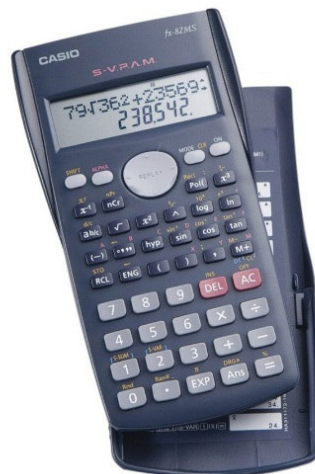
Figura 30 Calculadora de mano

Un buen fiscalizador necesita llevar siempre una calculadora de mano, para chequear rápidamente volúmenes, cantidades en obra y poder dar soluciones o señalar errores (Velastegui & Frias, 2012).

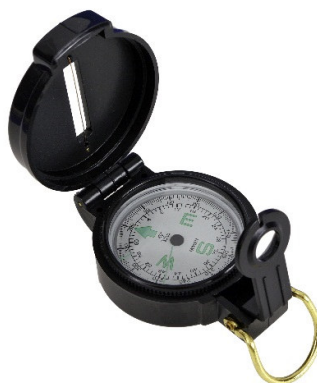
Figura 31 Brújula de Mano

Es un instrumento que sirve para la orientación, que tiene su fundamento en las agujas magnetizadas (Velastegui & Frias, 2012).

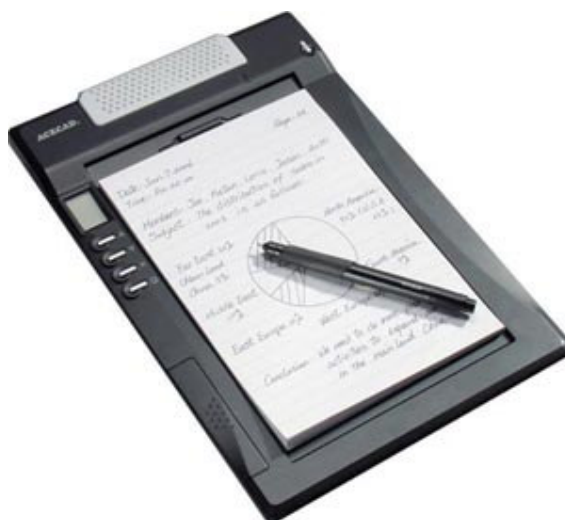
Figura 32 Libreta de apuntes

En la cual se llevara los datos y observaciones de la fiscalización en la edificación inteligente, para luego transcribirlos posteriormente al libro de obra (Velasategui & Frias, 2012).

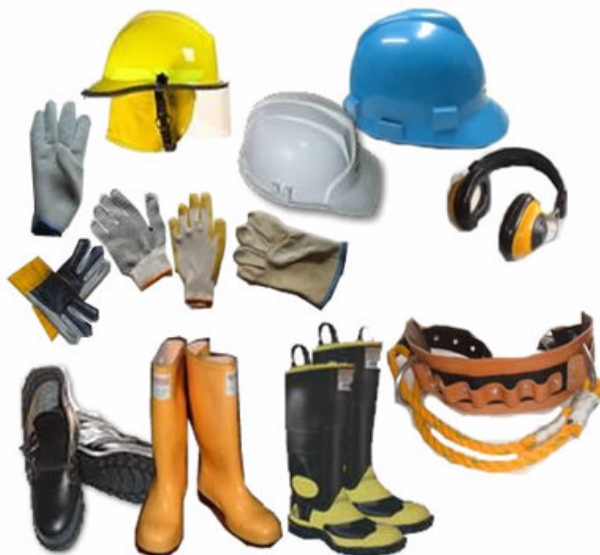
Figura 33 Instrumentos de seguridad

Es muy importante tener en cuenta siempre la seguridad cuando se va realizar una fiscalización en la edificación, ya que le ayudará al fiscalizador a que no le suceda algún percance entre los cuales tenemos: Casco, chaleco, gafas, zapatos de seguridad, orejeras

maskarillas, arnés de seguridad, guantes entre otros (Velastegui & Frias, 2012).

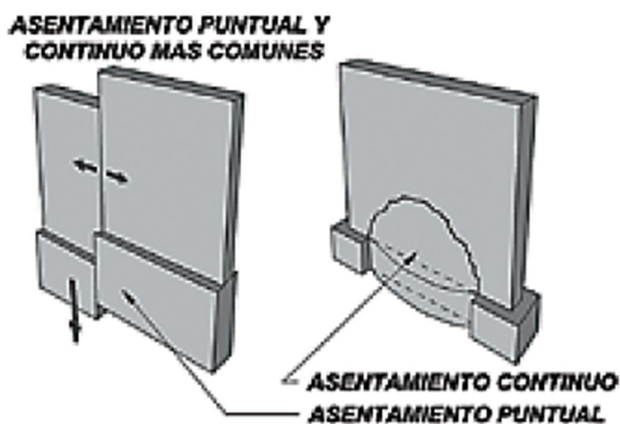
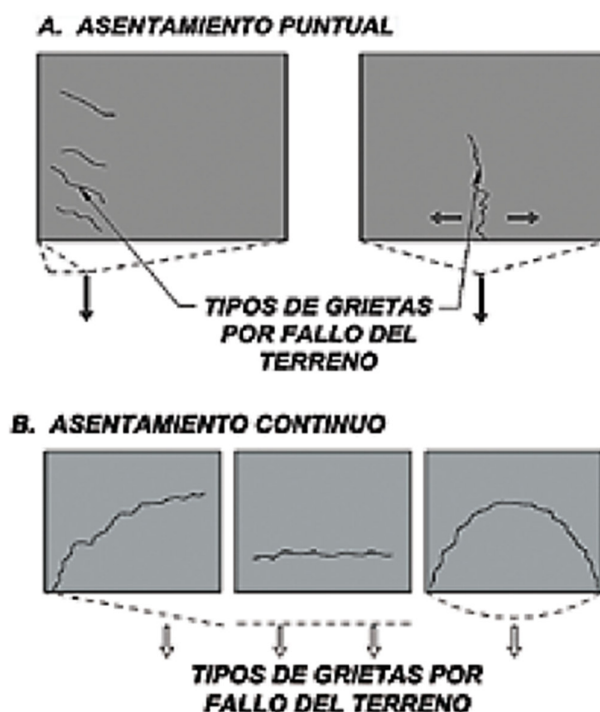
Figura 36 Tipos de Asentamientos
Fuente: (Peñaranda, 2011).

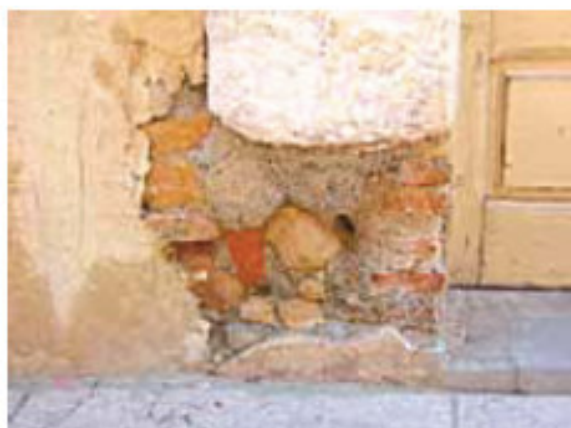
Figura 37 Deterioro de cimientos por humedad capilar
Fuente: (Peñaranda, 2011).

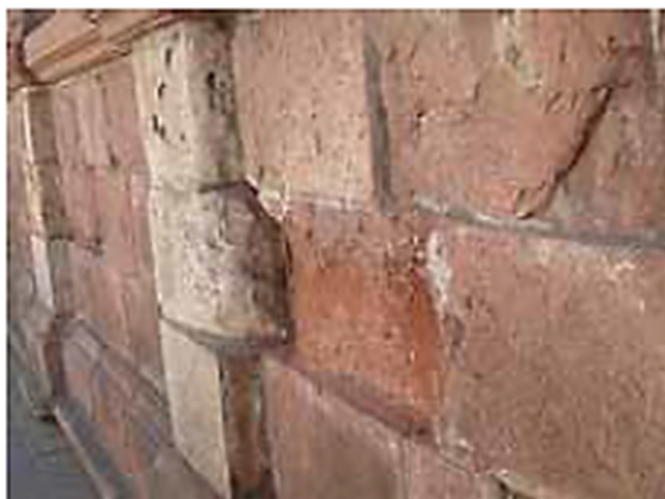
Figura 38 Erosión de la piedra por factores medio ambientales
Fuente: (Peñaranda, 2011).

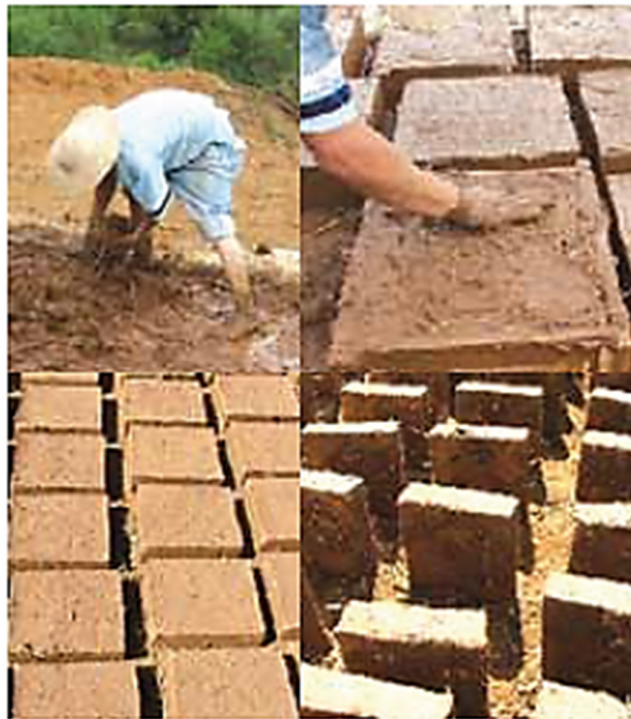
Figura 39 Proceso de elaboración del adobe
Fuente: (Peñaranda, 2011).

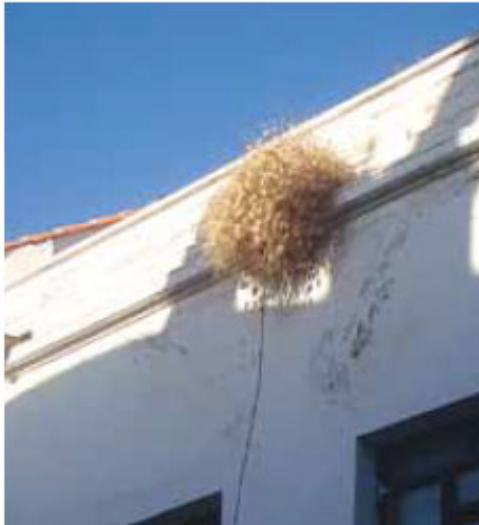
Figura 41 Biodeterioro, causado por humedad
Fuente: (Peñaranda, 2011).

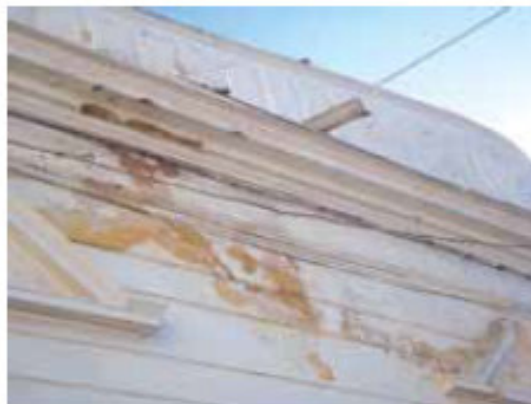
Figura 42 Humedad descendente.
Fuente: (Peñaranda, 2011).

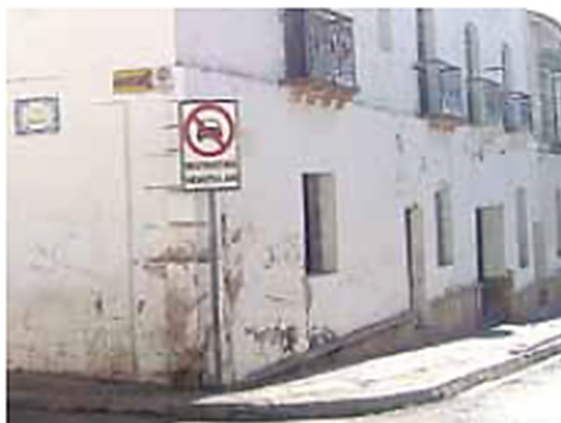
Figura 43 Humedad ascendente o por capilaridad,
Fuente: (Peñaranda, 2011).

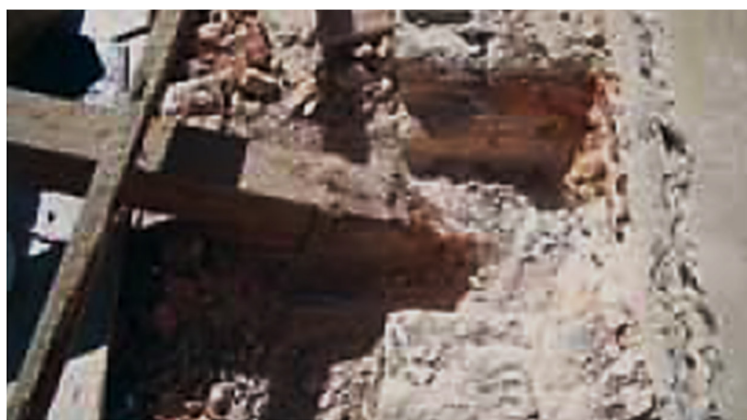
Figura 44 Cabeza de viga con pudrición severa, Fuente: (Peñaranda, 2011).

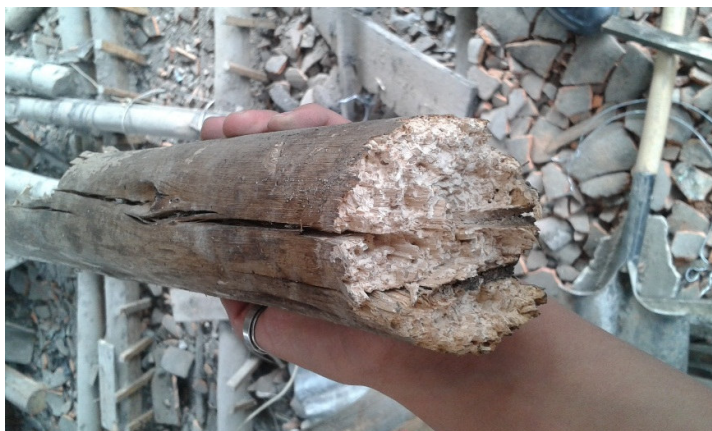
Figura 45 Madera afectada por termitas.

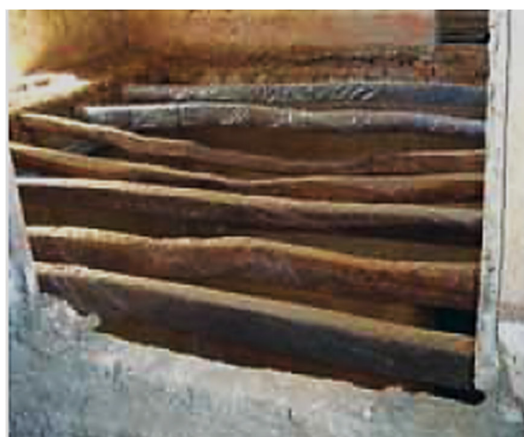
Figura 46 Vigas deformadas, por lesiones mecánicas,
Fuente: (Peñaranda, 2011).

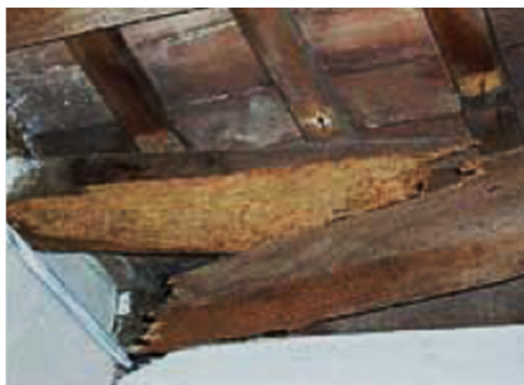
Figura 47 Ruptura de una viga, por sobre peso,
Fuente: (Peñaranda, 2011)

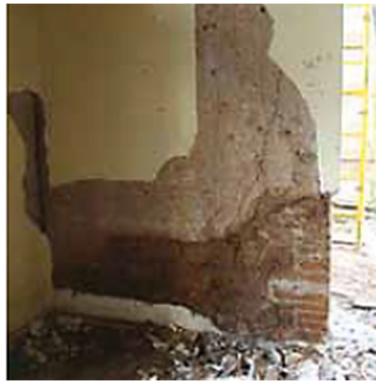
Figura 48 Vista de las dos capas de revoque, grueso y fino,
Fuente: (Peñaranda, 2011).

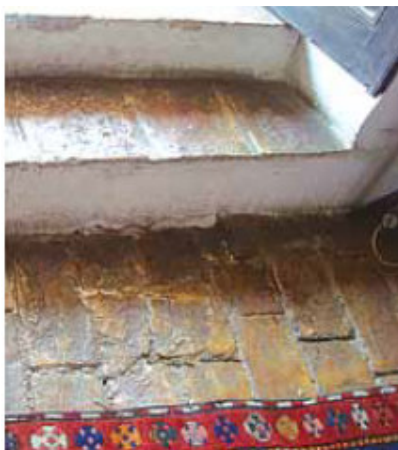
Figura 49 Piso de ladrillo pastelón,
Fuente: (Peñaranda, 2011).

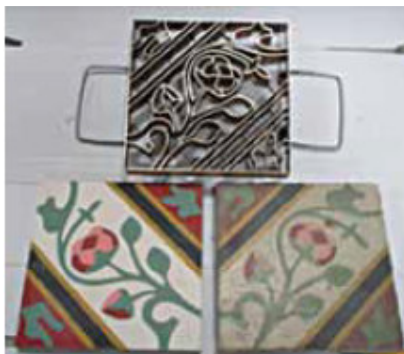
Figura 50 Reproducción de baldosas hidráulicas “mosaico”,
Fuente: (Peñaranda, 2011).

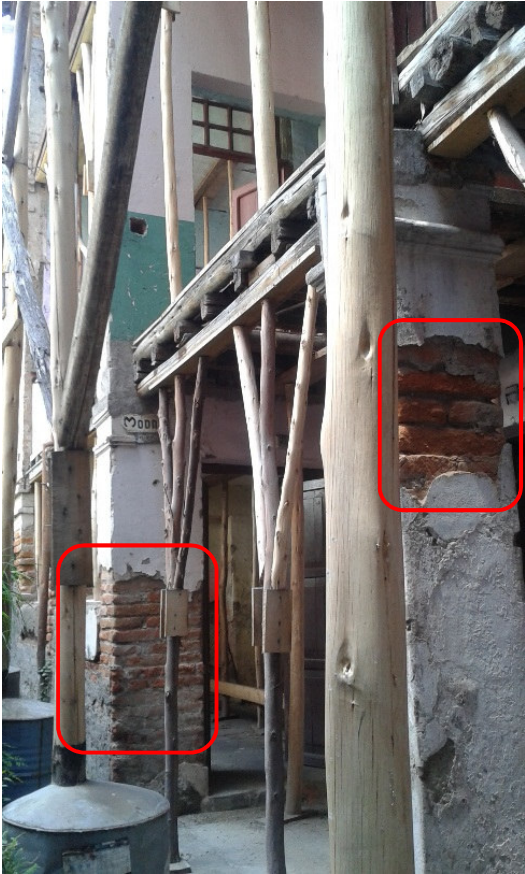
<ul style="list-style-type: none"> • Asentamiento y variación del estrato de apoyo • Deterioro de basamento por ataque de plagas y/ o presencia de plantas entre otros. • Penetración insuficiente de las vigas del sistema de techo o entrepiso. • Deficientes soluciones de evacuación del agua lluvia y techos. • Ascensión capilar que afecta cimientos y basamentos del muro • Filtración en apoyo estructural 	<ul style="list-style-type: none"> • Exposición al ambiente de la mampostería • Daño de la mampostería al estar en contacto de humedad ambiental • Perdida de área de las columnas

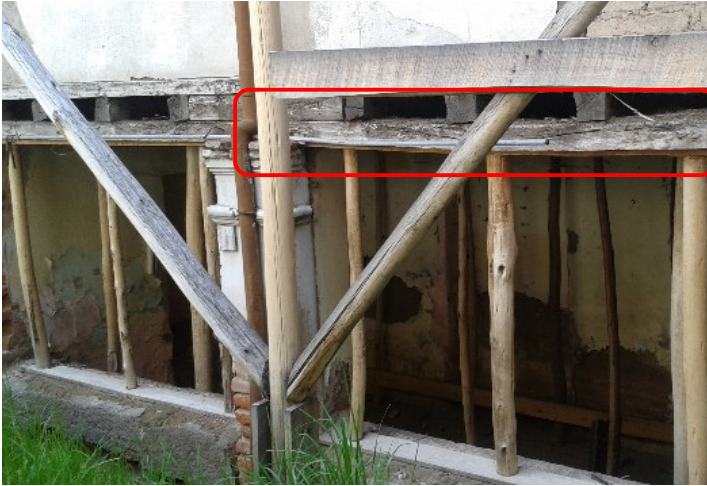
<ul style="list-style-type: none">• humedad en la zona de empotramiento de las vigas de madera, donde se produce la putrefacción. Esta puede ir acompañada de ataques de insectos xilófagos,• Mala ejecución de los elementos constructivos y a sus calidades.	<ul style="list-style-type: none">• Pérdida de resistencia de la viga• Pérdida del área portante de la viga• Colapso del elemento

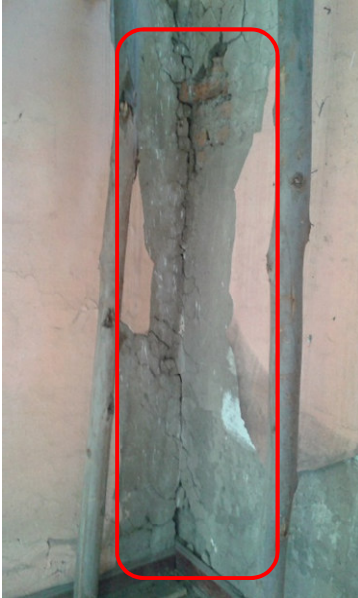
<ul style="list-style-type: none">• Asentamiento diferencial del terreno• Desprendimiento de revestimientos o soporte del muro a causa del deterioro del basamento por ataque de plagas y/o presencia de plantas entre otros.• cambio de rigidez• exceso de carga en el muro• Filtraciones de Humedad	<ul style="list-style-type: none">• Provoca el asentamiento tensiones y deformaciones de los materiales que no puede resistir sin fisurarse• Alteración en las vigas que estos muros sostienen.

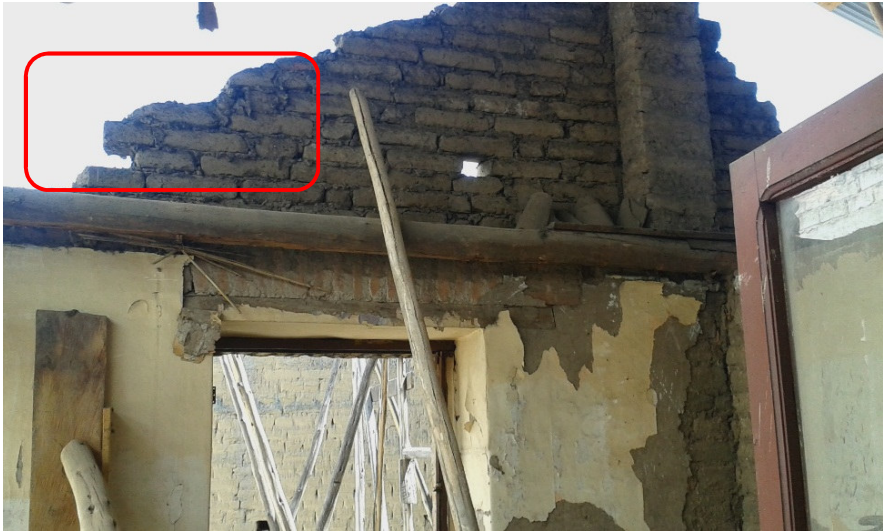
<ul style="list-style-type: none"> • Deterioro del mortero que une el adobe • Humedad que deteriora los elementos de adobe • Penetración insuficiente de las vigas del sistema de techo o entrepiso • Deficiente solución de evacuación de aguas lluvias sobre muros y techos 	<ul style="list-style-type: none"> • Ingreso de animales a la sección interior de cubierta, los cuales generan desperdicios que afectan a la estructura. • Exposición ambiental a las cerchas de la cubierta • Desprendimiento y colapso de la culata.

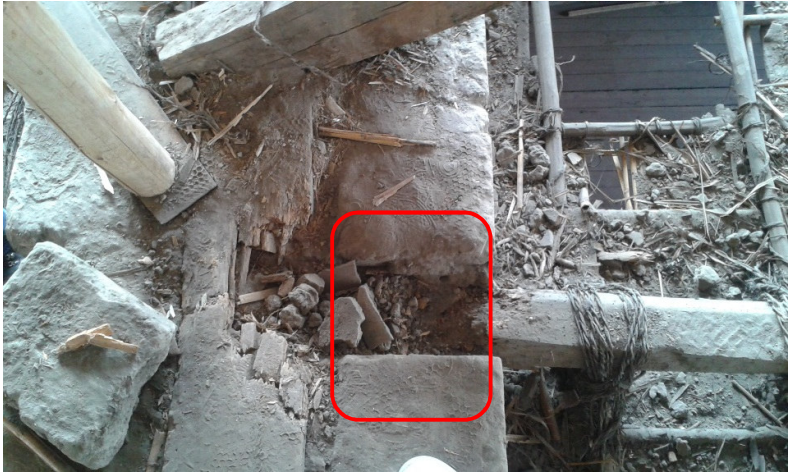
<ul style="list-style-type: none"> • humedad en la zona de empotramiento de las vigas de madera, donde se produce la putrefacción. Esta puede ir acompañada de ataques de insectos xilófagos, • Mala ejecución de los elementos constructivos y a sus calidades. • Humedad filtrada cubierta y canales en mal estado, la cual produce humedad en la madera 	<ul style="list-style-type: none"> • Pérdida de resistencia de la viga • Pérdida del área portante de la viga • Colapso del elemento

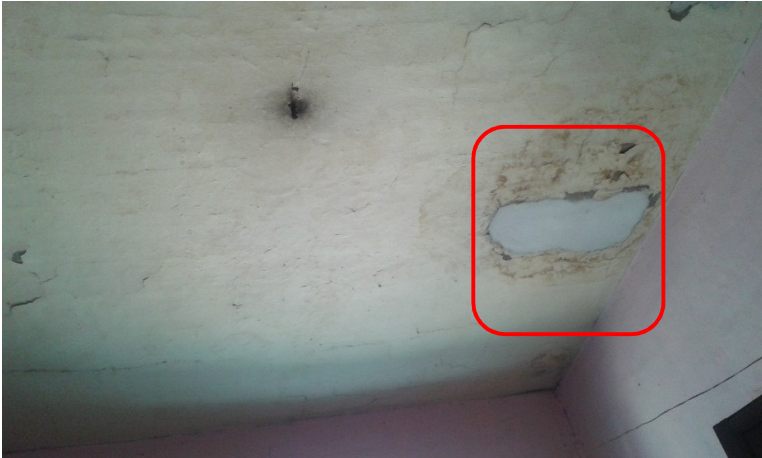
<ul style="list-style-type: none">• Deterioro en la parte superior del muro por cambios de temperatura y humedad• Filtraciones en apoyo estructural• Penetración de agua por canalizaciones de techo• Filtraciones por cubierta	<ul style="list-style-type: none">• Oquedades• Eflorescencia o manchas blanquecinas• Pudrición en cielo falso

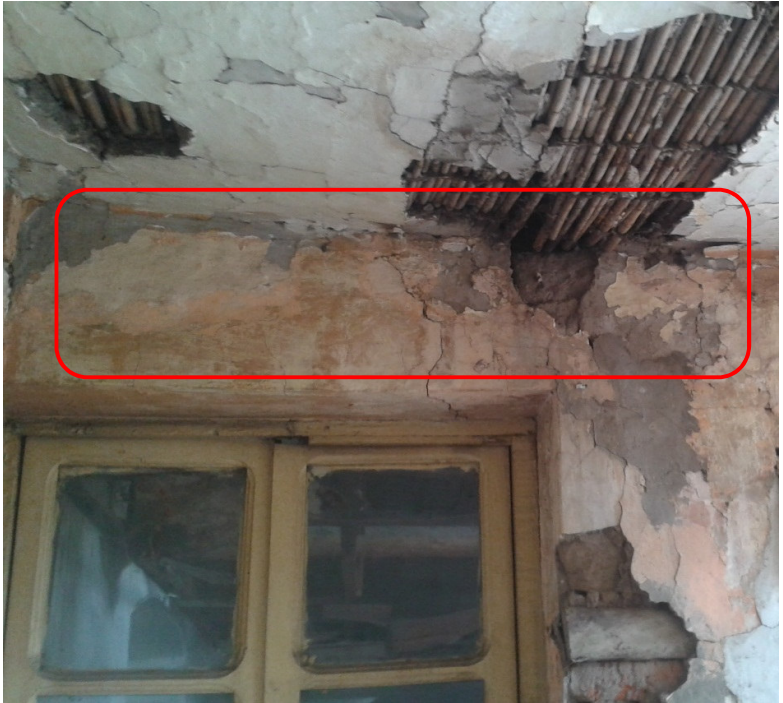
<ul style="list-style-type: none"> • Deterioro en la parte superior del muro por cambios de temperatura y humedad • Humedades por condensación en la parte superior del muro • Filtraciones en apoyo estructural • Penetración de agua por canalizaciones de techo • Filtraciones por cubierta 	<ul style="list-style-type: none"> • Oquedades • Eflorescencia o manchas blanquecinas • Pudrición en cielo falso • Desprendimiento del revestimiento del muro • Disgregación del revestimiento • Fisuras radiales y longitudinales • Flecha en el dintel

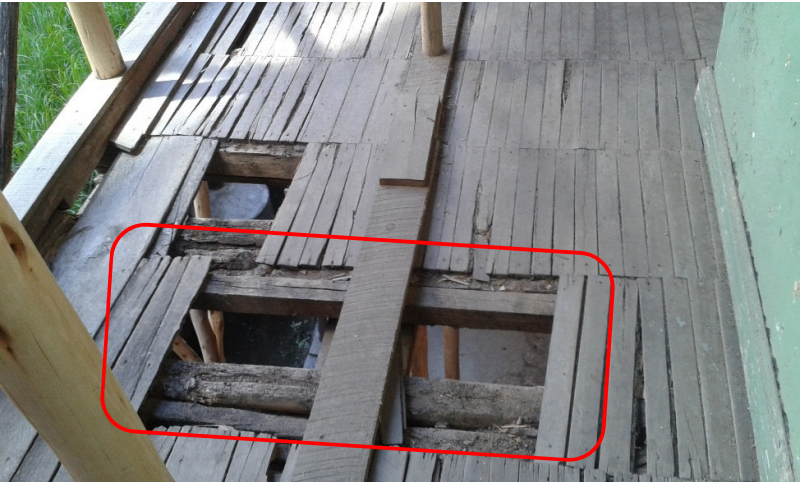
<ul style="list-style-type: none">• Humedad al estar en contacto de lluvias y cambios ambientales continuos Esta puede ir acompañada de ataques de insectos xilófagos,• Mala ejecución de los elementos constructivos y a sus calidades.	<ul style="list-style-type: none">• Colapso del elemento• Contaminación de insectos y xilófagos a los elementos próximos• Perdida del área del elemento.

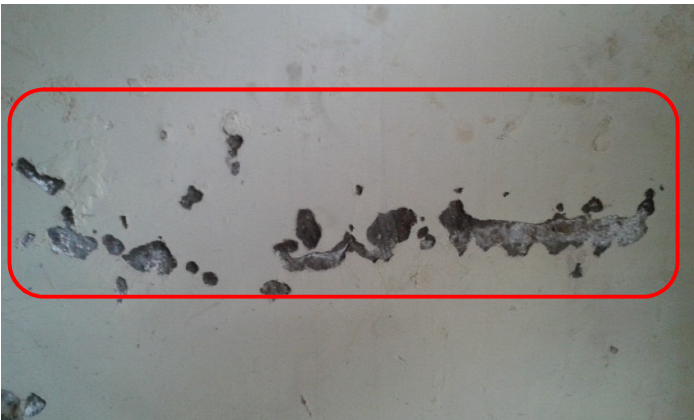
<ul style="list-style-type: none">• Deterioro en la parte superior del muro por cambios de temperatura y humedad• Filtraciones en apoyo• Ascensión capilar que afecta el muro• Tubería interna en mal estado	<ul style="list-style-type: none">• Oquedades• Eflorescencia o manchas blanquecinas• Fisuras en el muro

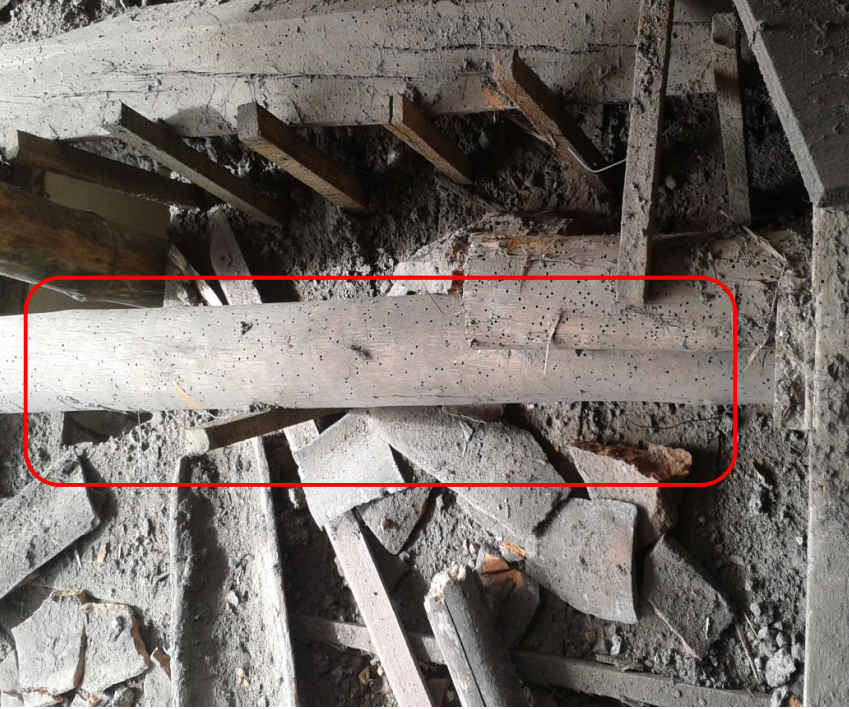
<ul style="list-style-type: none"> • humedad en la zona de empotramiento de las vigas de madera, donde se produce la putrefacción. Esta puede ir acompañada de ataques de insectos xilófagos, • Mala ejecución de los elementos constructivos y a sus calidades. • Humedad filtrada cubierta y canales en mal estado, la cual produce humedad en la madera 	<ul style="list-style-type: none"> • Pérdida de resistencia del elemento • Pérdida del área portante de la viga • Colapso del elemento

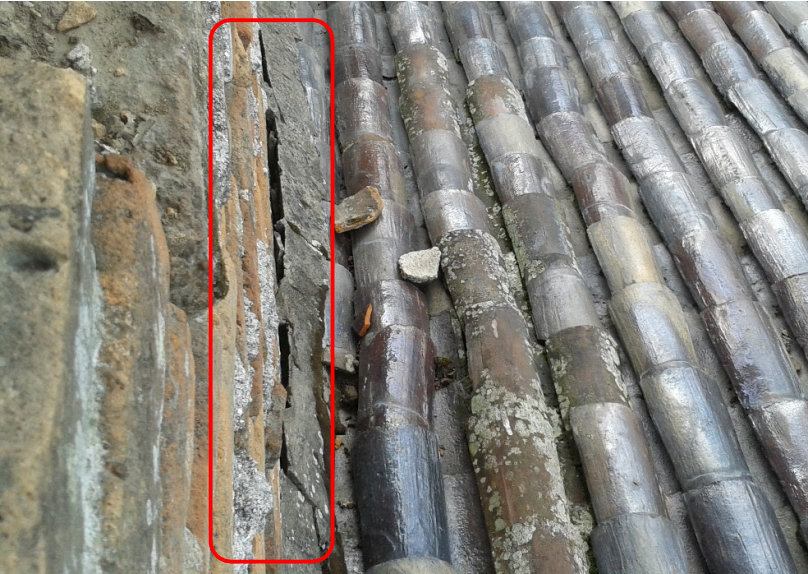
<ul style="list-style-type: none"> • Deterioro en el hormigón utilizado para sellar la junta. • Micro sismos que provocan que la estructura se desplace. • Mala ejecución de los elementos constructivos y a sus calidades. 	<ul style="list-style-type: none"> • Pérdida de impermeabilidad, la cual causa que la lluvia ingrese a la cubierta. • Daños internos en los elementos de la cubierta. • Humedad en los muros internos a causa de agua lluvia.

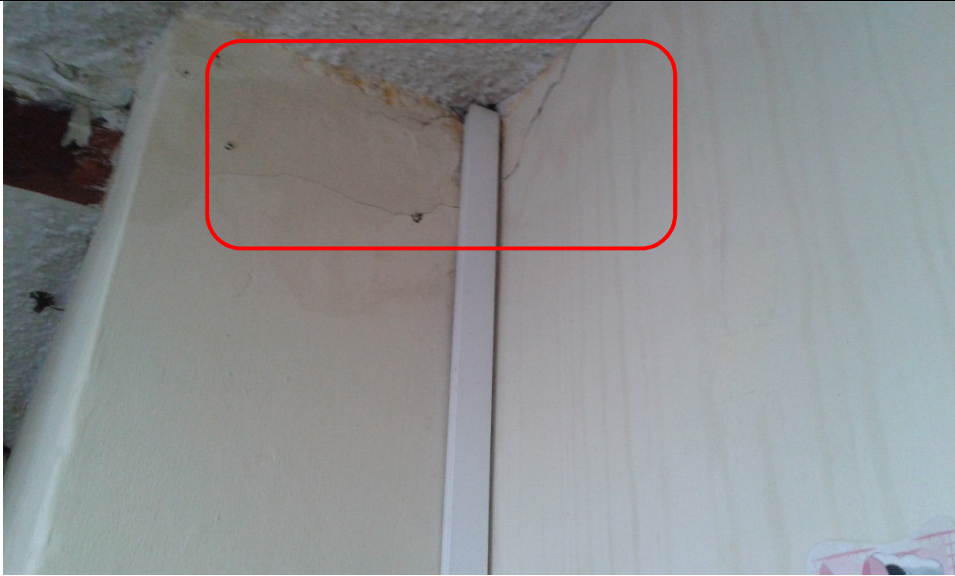
<ul style="list-style-type: none"> • Deterioro en la parte superior del muro por cambios de temperatura y humedad • Filtraciones en apoyo • Tubería interna en mal estado • Sistema de evacuación de agua lluvia Deficiente/ mal estado. • Sellado de techo con fisuras 	<ul style="list-style-type: none"> • Oquedades • Eflorescencia o manchas blanquecinas • Fisuras en el muro

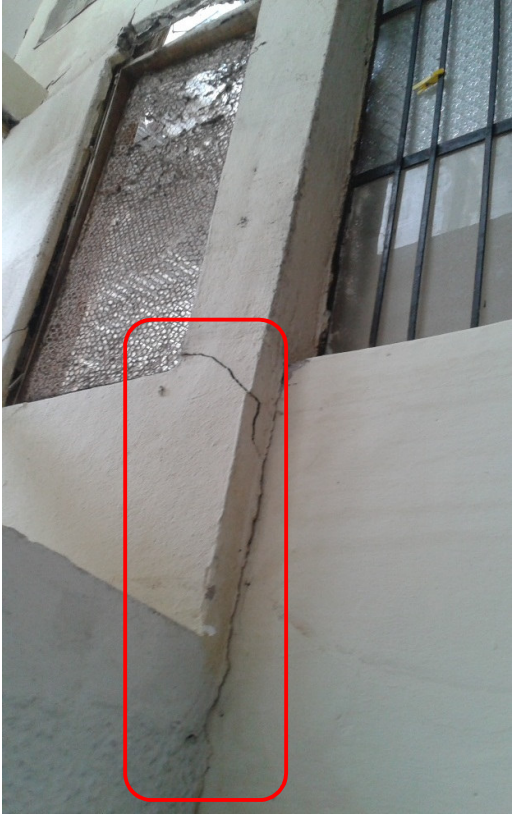
<ul style="list-style-type: none">• Fallo de ejecución en la parte superior del vano.• Deterioro por mala ejecución de la albañilería del soporte y los revestimientos• Fallo en aberturas• Cambio brusco de la inercia de los elementos• Deterioro del basamento del muro• Retracción por cambios de temperatura y humedad• Degradación en aberturas	<ul style="list-style-type: none">• Disgregación del revestimiento• Fisuras radiales y longitudinales• Pérdida del recubrimiento del elemento

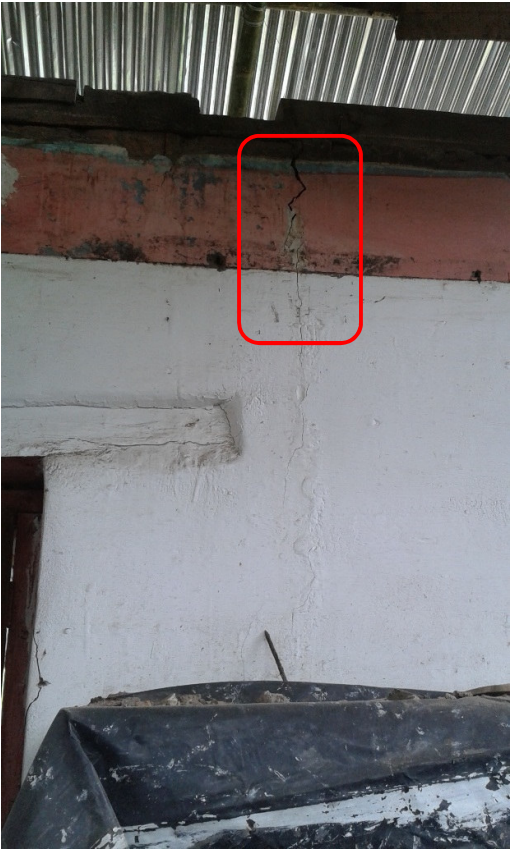
<ul data-bbox="1203 386 1535 735" style="list-style-type: none">• Muros expuestos a una carga superior a la que pueden soportar.• Retracción por cambios de temperatura y humedad• Humedad filtrada cubierta y canales en mal estado.• Asentamiento y variación del estrato de apoyo	<ul data-bbox="1575 386 1879 638" style="list-style-type: none">• Insuficiente sección de apoyo para vigas principales o (soleras)• Fisuras radiales y longitudinales• Perdida del recubrimiento del elemento.

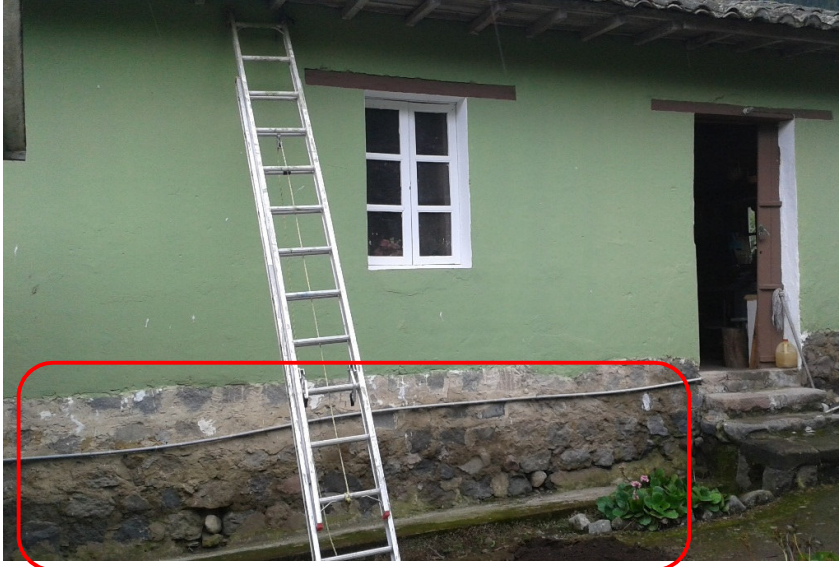
<ul style="list-style-type: none"> • Exceso de humedad en el terreno donde se encuentra el inmueble • Capilaridad por la cual asciende la humedad al sobrecimiento o al muro • Rotura de la canalización interna o externa. • Falta de drenaje del terreno • Ausencia de aislamiento para la humedad 	<ul style="list-style-type: none"> • Deterioro del material que conforma el sobrecimiento o muro. • Filtración de humedad a la parte interna del inmueble • Desprendimiento del revestimiento del muro. • Manchas de humedad color negruzco. • Grietas • Deterioro en la pintura del muro.

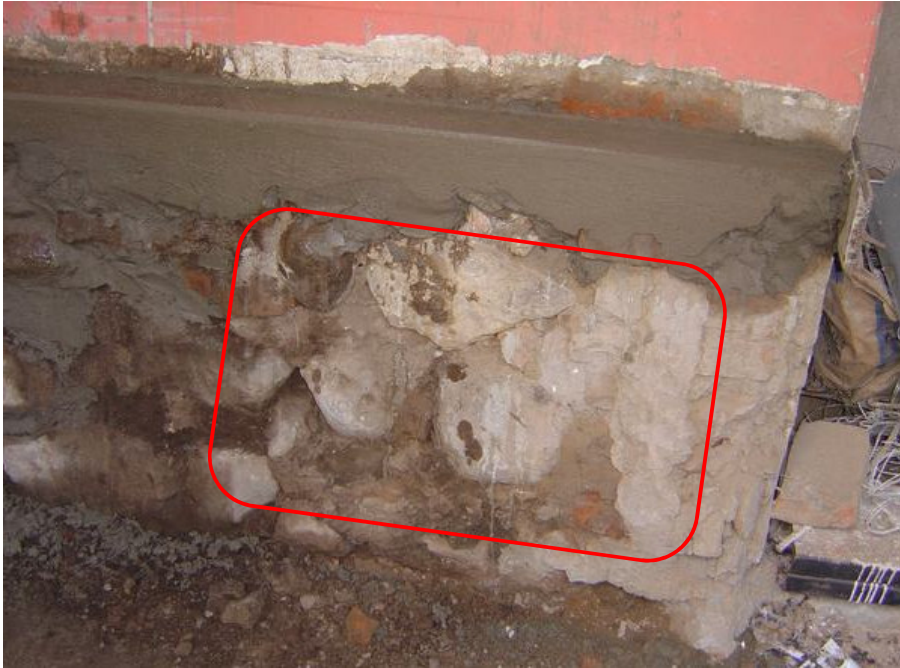
<ul style="list-style-type: none"> • Deterioro del basamento por ataque de plagas, presencia de plantas, accidentes, etc. • Capilaridad por la cual asciende la humedad al muro • Retracción por cambios de temperatura y humedad 	<ul style="list-style-type: none"> • Deterioro del material que conforma el sobrecimiento o muro. • Perdida del material ligante • Perdida de la calidad del mortero que une el empedrado

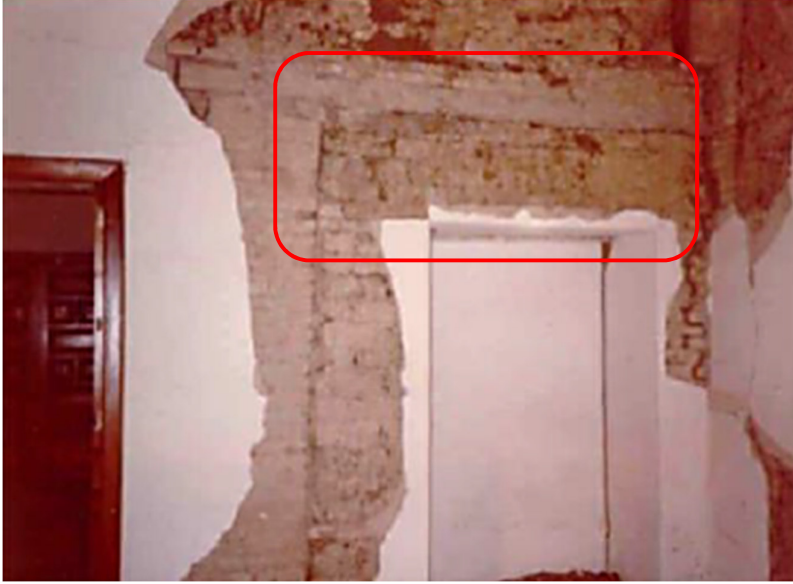
<ul style="list-style-type: none"> • Combinación de materiales como el adobe y el ladrillo o el concreto armado • Intervenciones estructurales o modificaciones arquitectónicas a la distribución original de la construcción de adobe. 	<ul style="list-style-type: none"> • Fisuras en la zona de contacto. • Cuarteaduras • Desestabilidad del muro o elemento.

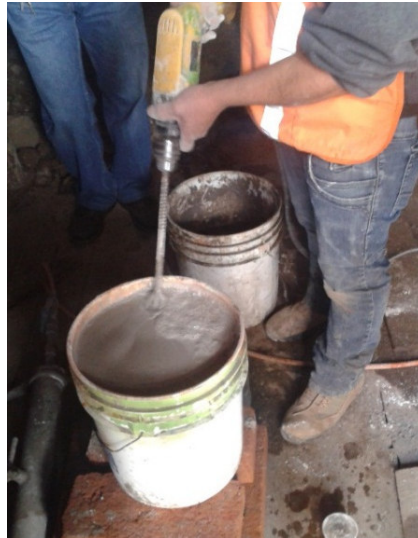
Figura 51 Preparación de mezcla para inyección en muro

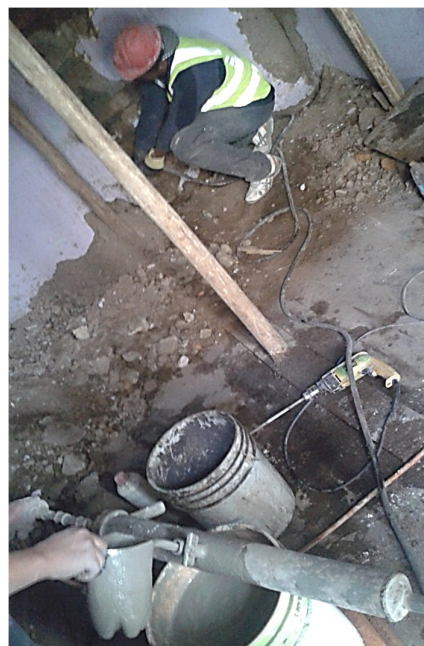
Figura 52 Inyección en muros de adobe

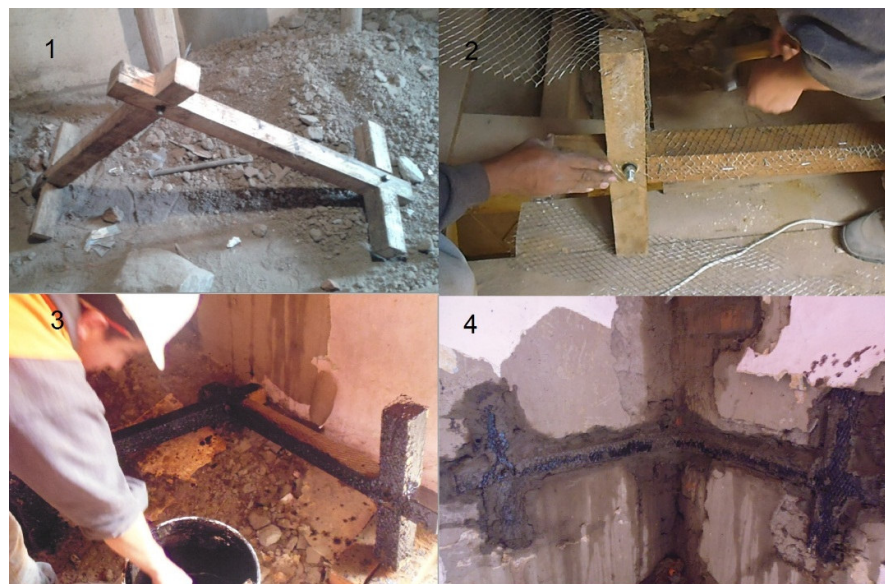
Figura 53 Elaboración y colocación de una llave de madera

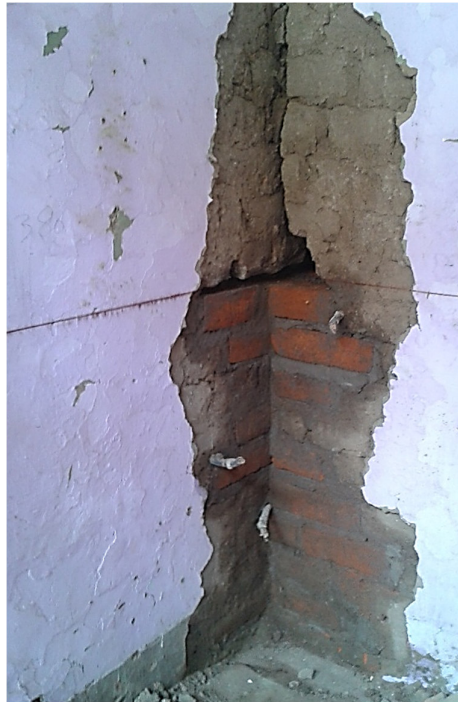
Figura 54 Cosido de un muro de adobe

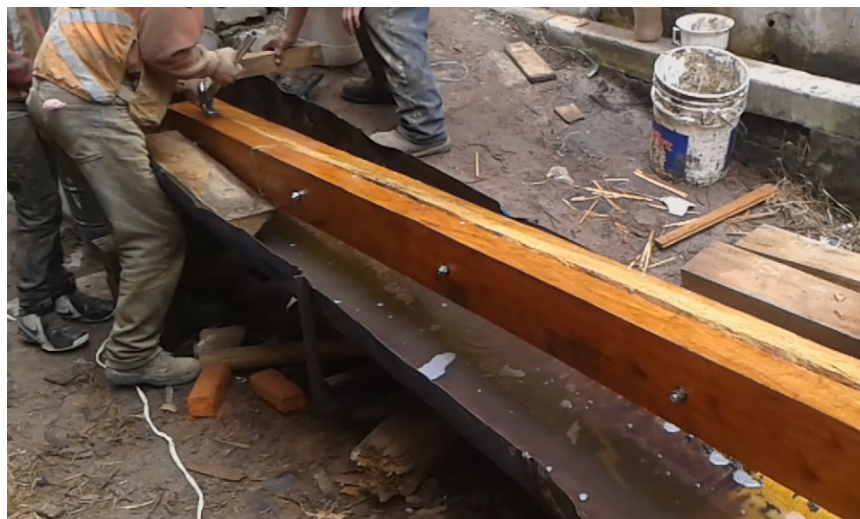
Figura 55 Tratamiento a elementos de madera
