**CARRERA DE INGENIERIA CIVIL**

**TRABAJO DE TITULACIÓN, PREVIO A LA OBTENCIÓN DEL  
TÍTULO DE INGENIERO CIVIL**

**TEMA. “EVALUACION Y DIAGNÓSTICO DE ACCIDENTALIDAD,  
APLICADO A LA SEGURIDAD VIAL DEL CORREDOR DE LA AV.  
SIMON BOLIVAR, TRAMO AUTOPISTA GENERAL RUMIÑAHUI –  
INTERSECCION RUTA VIVA”**

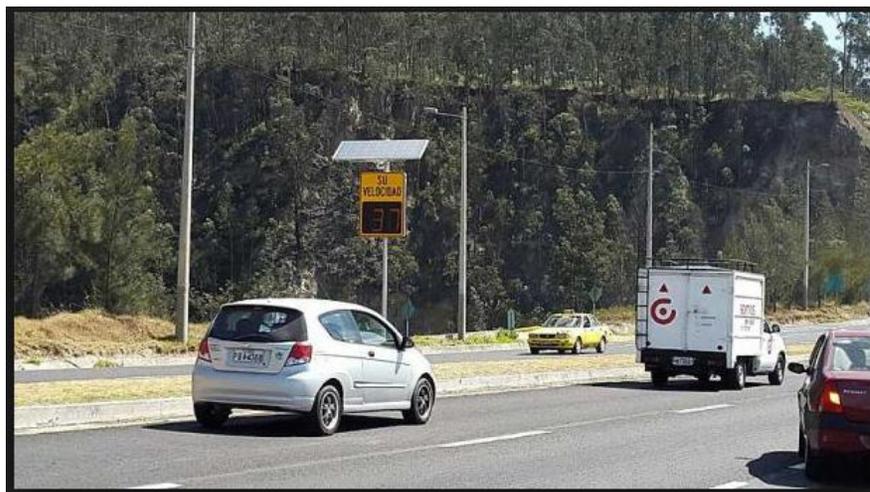
**Figura 2.** Fotoradares en la Av. Simón Bolívar

De igual forma es importante resaltar que se han tomado medidas para tratar de reducir el alto índices de accidentes que ocurren en esta vía, y una de estas medidas es la implementación de fotoradares para reducir la velocidad a la que circulan los automotores como lo indica la Figura 2.

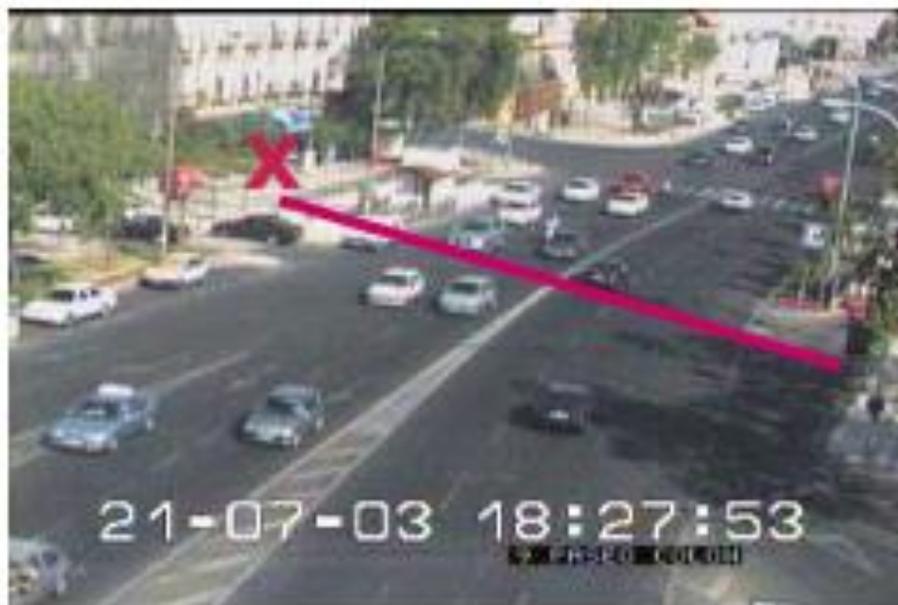
**Figura 18.** Sección transversal para determinar la intensidad

**2.5.3.1 Intensidad.** - es el número de vehículos que atraviesan una sección transversal determinada de una carretera por unidad de tiempo. **(MOP, 2003)**

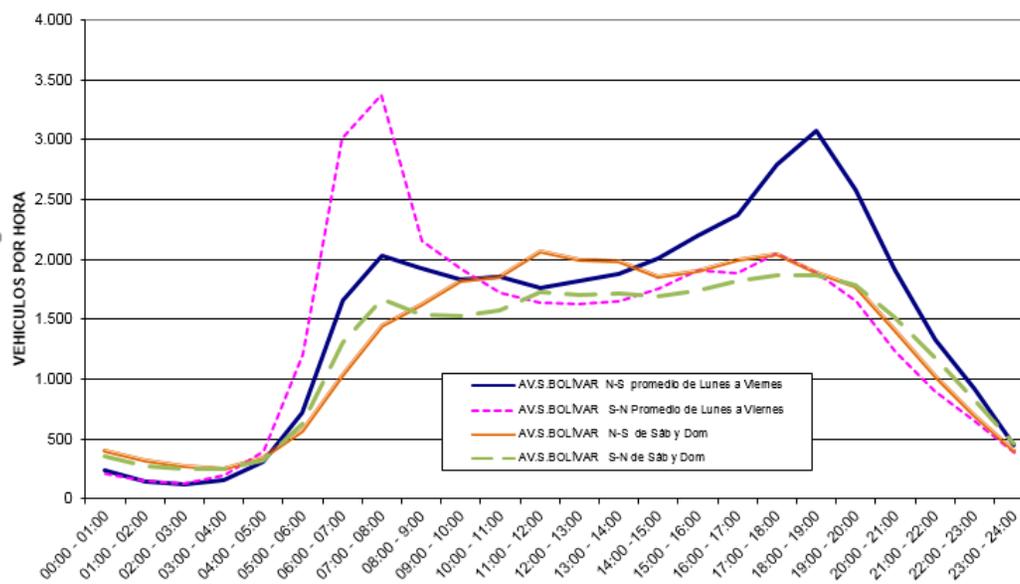
**Figura 19.** Intensidad Horaria de vehículos Sector Loma de Puengasi

En el siguiente cuadro, muestra una comparación de volúmenes vehiculares diarios promediados de los dos sentidos, ubicados en el sector de la Loma de Puengasi.

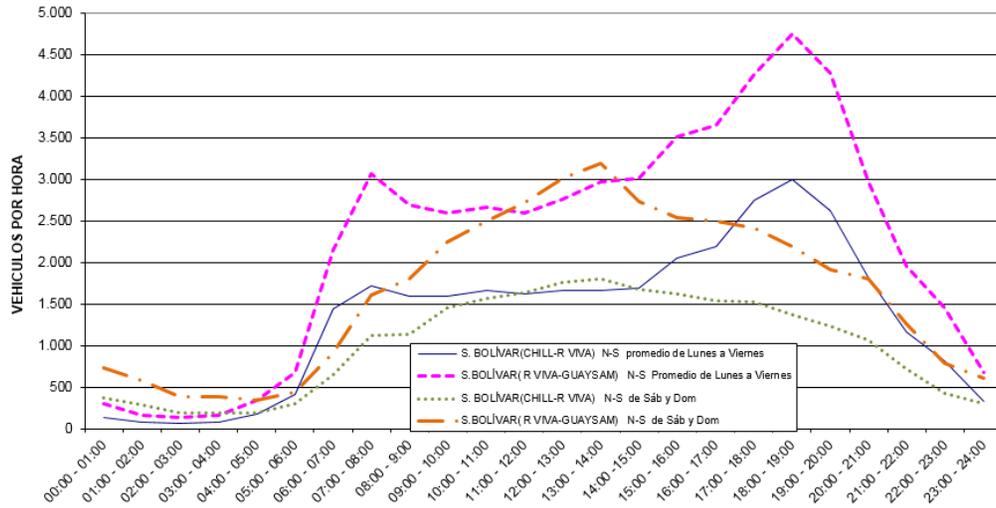
**Figura 20.** Intensidad Horaria de Vehículos sector Ruta Viva sentido N-S

En el siguiente gráfico, se puede observar una comparación de volúmenes promedios diarios de los dos sentidos, antes y después de la intersección con la Ruta Viva en el sentido Norte – Sur.

Se evidencia de forma notoria los picos que tiene esta gráfico lo cual nos indica la mayor concentración de flujo vehicular que para este caso es entre las 18h00 a 19h00. La siguiente imagen muestra el sentido Sur – Norte, antes y después de la Ruta Viva.

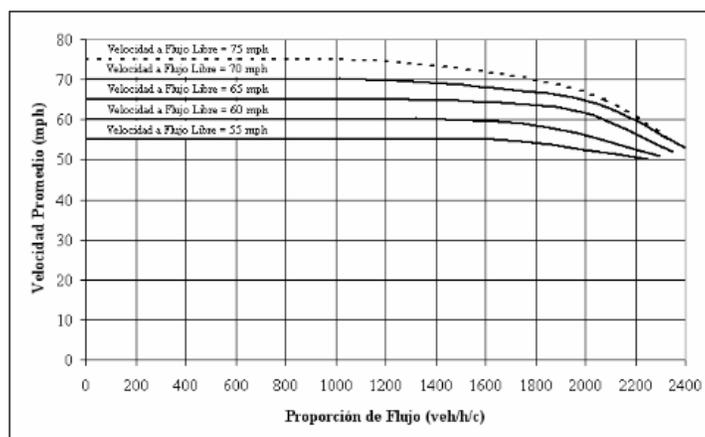
**Figura 22.** Relaciones Velocidad-Flujo

En la figura N° 21 se describe la relación Velocidad-Flujo, para fluidez libre en una sección básica de autopista. Se puede observar en la figura que la velocidad medida se mantiene constante para un flujo de hasta 1300 vehículos/hora/carril (veh/h/c) para una velocidad a flujo libre de 70 millas/hora (13 km/h). La velocidad a flujo libre puede medirse en campo como el promedio de velocidades de los automóviles cuando el flujo es menor a 1300 veh/h/c. (Board\_Transportation\_Research, 2000)

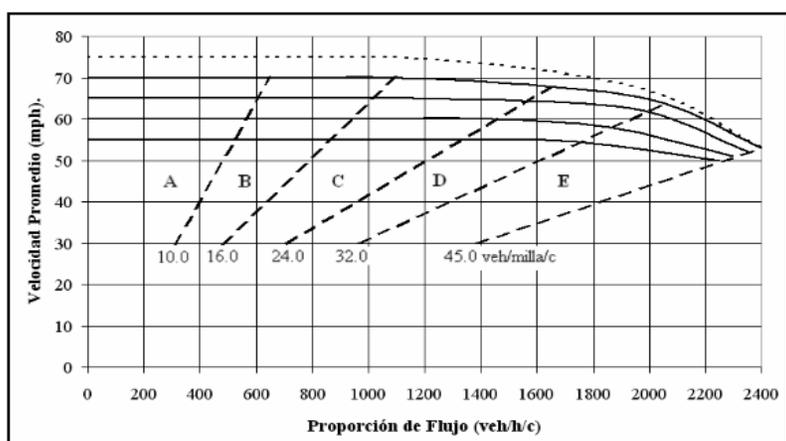
**Figura 23.** Criterio de Niveles de Servicio

La densidad es el parámetro usado para definir los niveles de servicio en secciones básicas de autopista, ya que la misma se incrementa al igual que el flujo hasta la capacidad. Los rangos de densidad, velocidad y flujo para cada nivel de servicio se muestran en la tabla N°32, y en la siguiente figura N° 21 se muestran las relaciones entre velocidad, flujo y densidad para secciones básicas de autopista. Además, muestra la definición de varios niveles de servicio usando sus respectivos valores de densidad. (Board\_Transportation\_Research, 2000)

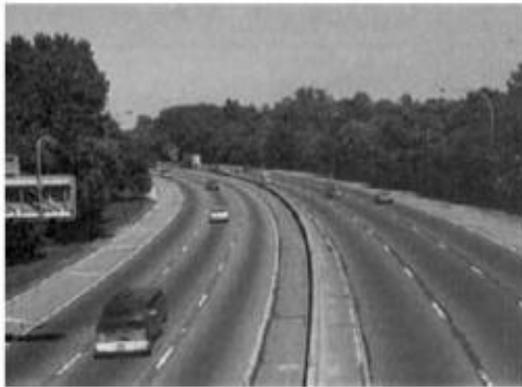
**Figura 24.** Nivel de Servicio "A"

- **Nivel de Servicio "A".** - Este nivel de servicio presenta al usuario de la vía, operaciones y velocidades de libre fluidez, además que permite que los vehículos puedan maniobrar dentro del tráfico casi completamente libres, existe un espacio promedio entre vehículos alrededor de 160 m o 26 longitudes del vehículo los cual presenta un alto grado de confort físico y psicológico al conductor. Es casi nulo la posibilidad de ocurrencia de incidentes o puntos de colapso.

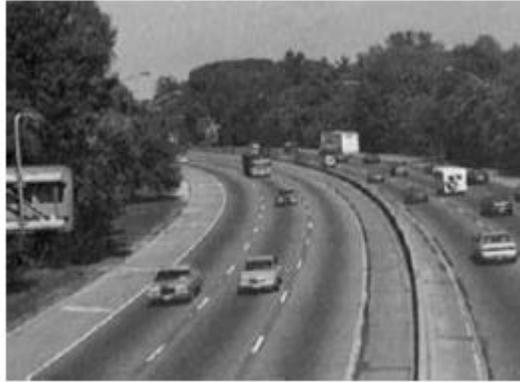
**Figura 25.** Nivel de servicio "B"

- **Nivel de Servicio "B".** - Dentro de este nivel de servicio la habilidad para maniobrar dentro del flujo de tráfico es ligeramente restringida ya que solo presenta una fluidez razonable y cuya velocidad a flujo libre es mantenida, la separación entre vehículos esta alrededor de 100 m o 17 longitudes de vehículo. Los efectos de ocurrencia de incidentes son menores y los puntos de colapso son fácilmente absorbidos.

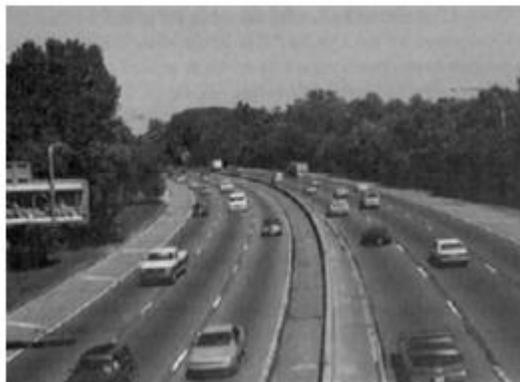
**Figura 26.** Nivel de Servicio "C"

- **Nivel de Servicio "C".** – Este nivel de servicio presenta un flujo con velocidades cercanas a la velocidad de flujo libre de autopista, se restringe notablemente la capacidad de maniobrar dentro del tráfico, los cambios de vía requieren mucho más cuidado por parte del conductor, además se reduce el espacio entre vehículos a aproximadamente 67 metros u 11 longitudes de vehículo, se reduce además la capacidad de absorber incidentes, se puede esperar la formación de filas detrás de cualquier bloqueo significativo.

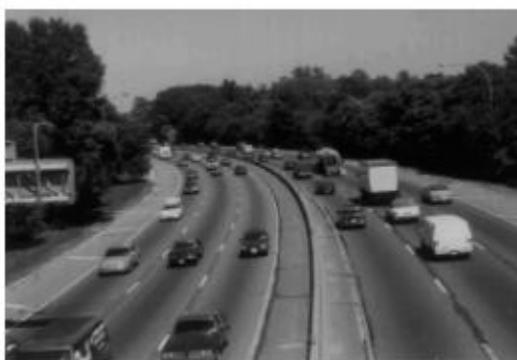
**Figura 27.** Nivel de Servicio "D"

- **Nivel de Servicio “D”.** – Dentro de este nivel de servicio se evidencia un claro aumento de la densidad algo más rápido con el incremento de flujo, en cambio la velocidad empieza a bajar considerablemente, además que la capacidad de maniobrar es aún más limitada, se podría esperar que cualquier incidente cree filas debido a que el flujo de tráfico tiene un pequeño espacio para absorber turbulencias, la separación de vehículos está en el orden de los 50 metros u 8 longitudes de vehículo.

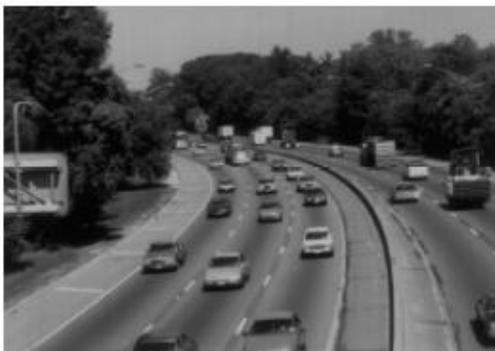
**Figura 28.** Nivel de servicio "E"

- **Nivel de Servicio “E”.** – Este nivel de servicio, presenta espacios muy reducidos para maniobrar, la separación entre vehículos es aproximadamente 6 longitudes de vehículo, cualquier interrupción en el flujo de tráfico, tal como vehículos entrando o saliendo de una rampa o cambiando de carril puede provocar una interrupción del tráfico, el flujo de tráfico no tiene la capacidad para disipar la menor interrupción, por tal motivo cualquier incidente podría provocar un colapso con extensas filas vehiculares, lo que provoca que el nivel de confort físico y psíquico para el conductor se muy malo.

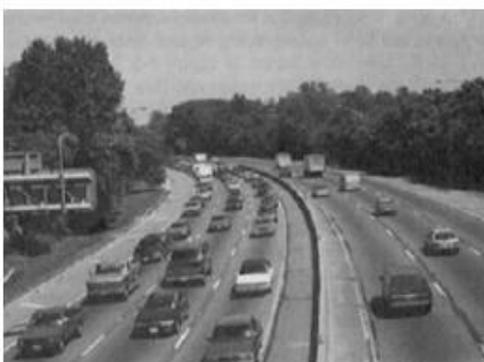
**Figura 29.** Nivel de servicio "F"

- **Nivel de Servicio "F".** – Dentro de este nivel de servicio se describe colapsos en la fluidez de vehículos, generalmente se forman filas detrás de puntos de colapso y estos pueden ser por lo siguiente.
  - Incidentes de tráfico causan reducción temporal de la capacidad en un corto segmento, ya que la cantidad de vehículos que llega al punto es mayor que la cantidad que sale.
  - Cualquier ubicación donde el proyectado flujo en la hora-pico excede la capacidad estimada de la ubicación.

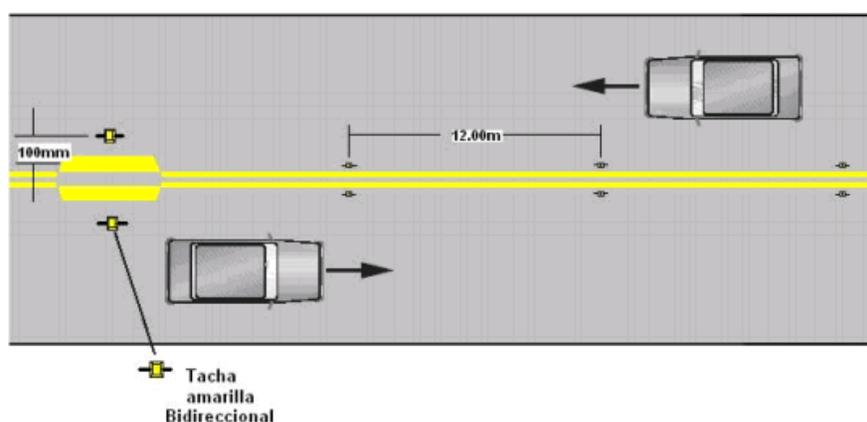
**Figura 32.** Doble línea continua

**3.5.1.1 Doble línea continua (línea de barrera).**- Son dos líneas amarillas paralelas, cuyo ancho está comprendido entre 100 a 150 mm, con separación de 100 mm, se las emplea principalmente en calzadas de doble sentido de tránsito, donde la visibilidad se reduce por acción de curvas, pendientes u otros.

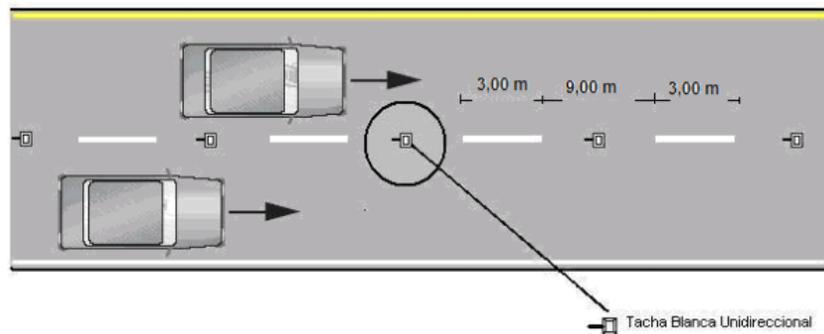
que la velocidad de la vía es mayor a 50 Km/h en ancho de línea es de 150 mm.

**Figura 33.** Línea de separación de carriles  
(Fuente. Señalización Vial. Parte 2. Señalización Horizontal, INEN 2011)

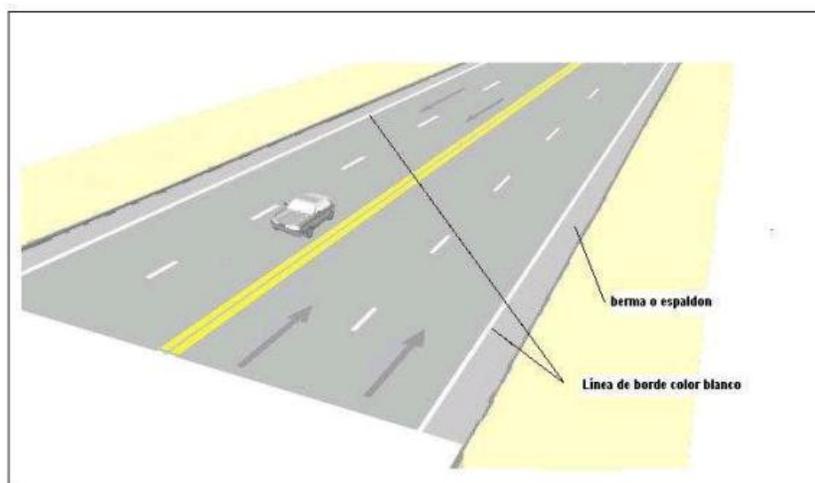
**Figura 34.** Líneas de borde

**3.5.1.4 Líneas de borde.-** Son líneas continuas de color blanco, cuya finalidad es distribuir de manera correcta los carriles de circulación que están dados por la velocidad de la vía que en el caso en estudio es 90 Km/h por lo tanto el ancho del carril esta entre 3.00 y 3.50 metros, considerando que mientras más ancho sea el carril es más seguro.

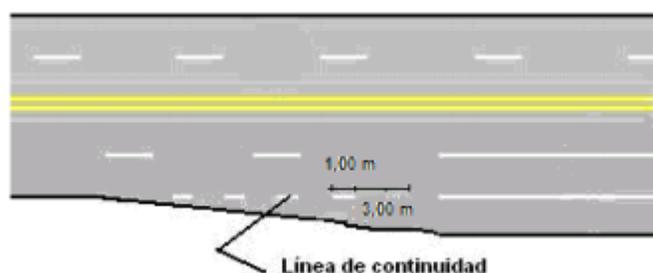
**Figura 35.** Líneas de continuidad

**3.5.1.5 Líneas de continuidad.-** Son líneas de color blanco, segmentadas cuyo ancho es entre 150 y 200 mm, con líneas pintadas de 1,00 m y espaciamiento de 3,00 m, su finalidad es indicar, borde de la vía que se destina al tráfico que circula recto y donde la línea segmentada puede ser cruzada.

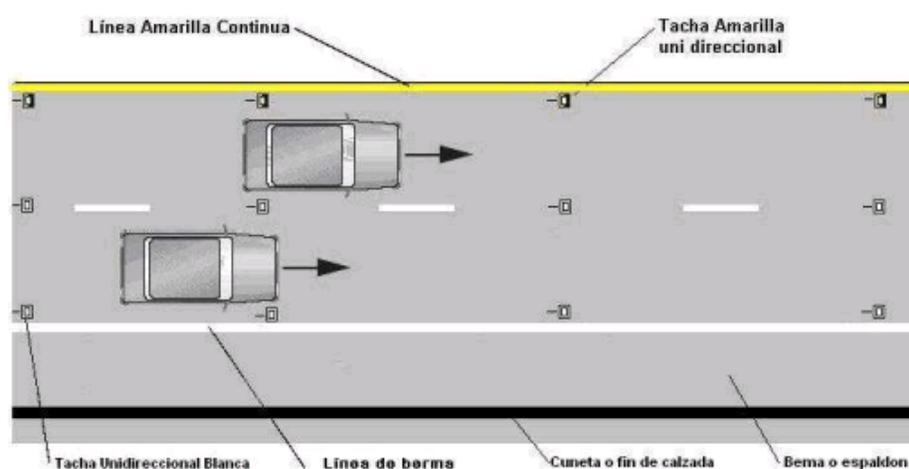
**3.5.1.6 Líneas de Borde de Calzada.-** Son líneas continuas de color amarillo, su función principal es indicar el borde de la calzada a los conductores especialmente es condiciones de visibilidad reducida, su ancho mínimo para la zona de estudio es de 150 mm.

**Figura 36.** Líneas de borde de calzada  
(Fuente. Señalización Vial. Parte 2. Señalización Horizontal, INEN 2011)

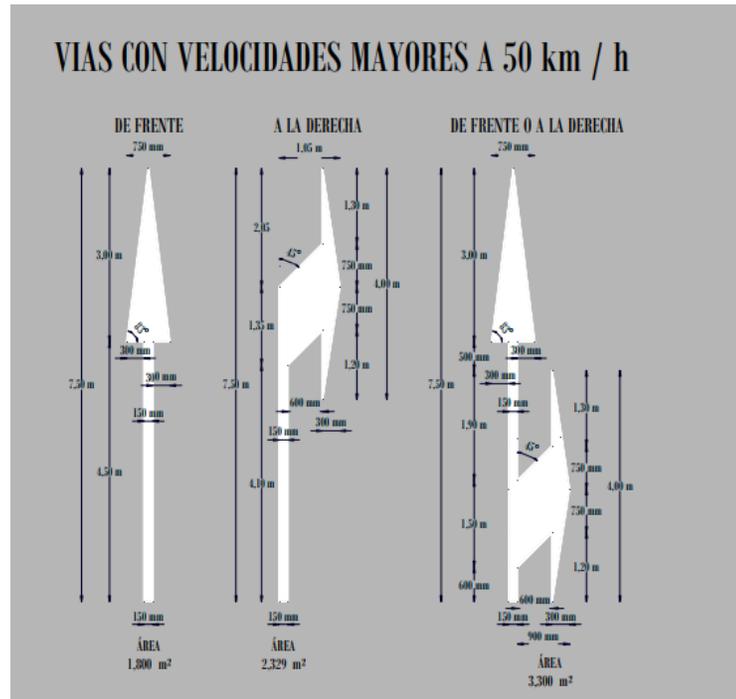
Las flechas según las maniobras que se efectúan pueden ser. flecha recta, flecha de viraje, flecha recta y de viraje, flecha recta y de salida, flecha de viraje en U.

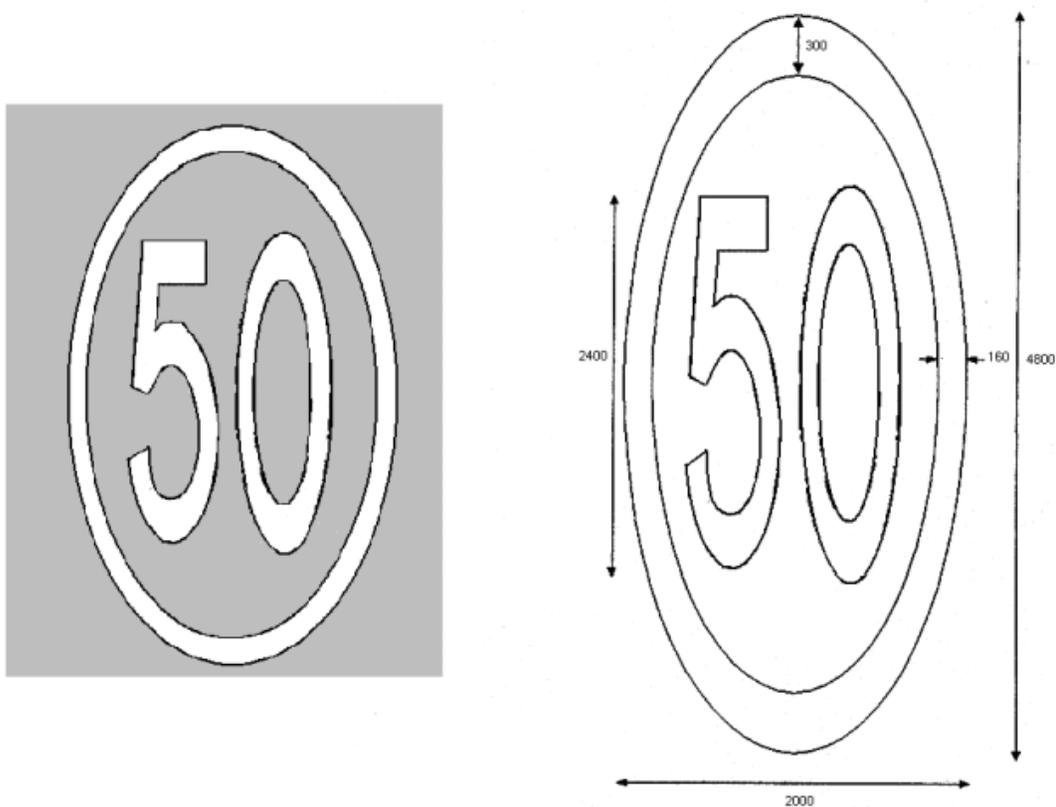
**Figura 38. Máxima velocidad**

**3.5.1.8 Máxima Velocidad.-** Indica la velocidad máxima permitida en el carril donde está ubicado, es de color blanco, generalmente se utiliza para reforzar la señal vertical VELOCIDAD MAXIMA.

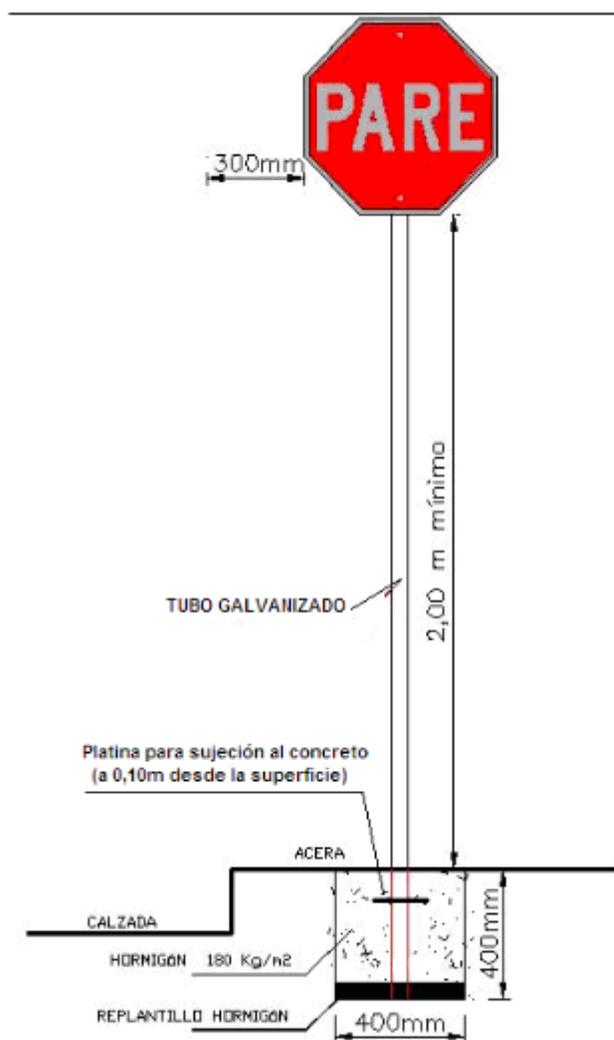
La altura también es un factor importante a considerar, es así como esta no debe ser menos a 2,00 m, desde la superficie de la acera hasta el borde inferior de la señal o en algunos casos 2,20 por los vehículos que se encuentren estacionados.

**Figura 39.** Altura normativa de señalética vertical  
(Fuente. Señalización Vial. Parte 1. Señalización Vertical, INEN 2011)

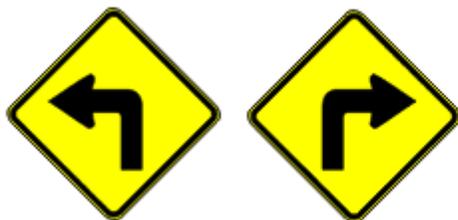
**Figura 45.** Señal curva cerrada

**3.5.2.6 Curva Cerrada izquierda (P1-1I), derecha (P1-1D).**- son utilizadas para indicar que se aproxima una curva cerrada.

Código	Dimensiones (mm)
P1-1A (I ó D)	600 x 600
P1-1B (I ó D)	750 x 750
P1-1C (I ó D)	900 x 900

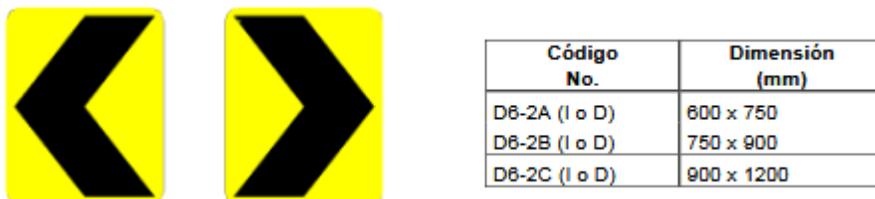
**Figura 50.** Señal D6.2

**3.5.2.11 D6-2 (I o D).**- esta señal es común para indicar el cambio de rasante en el sentido de circulación, se la debe ubicar en radios de curvas abiertas pudiendo ser a izquierda o derecha según el alineamiento de la curva.

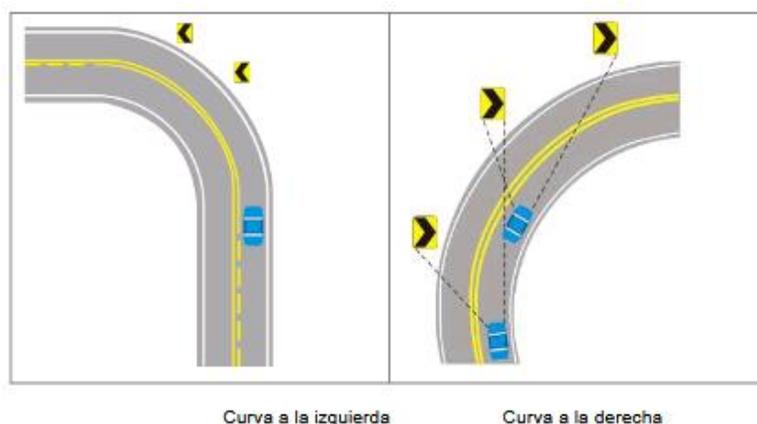
**Figura 51.** Ubicación de D6-2

Las señales de alineamiento, deben ir ubicados a una altura de 1,50 m, y se los colocara a los dos lados de la vía a una distancia entre 0,60 m y 1,00 a partir del borde exterior del pavimento. Tanto en las curvas como en las tangentes el espaciamiento de los delineadores debe ser tal que sean visibles para el conductor y deben ir colocados mínimo 3 delineadores a la vez.

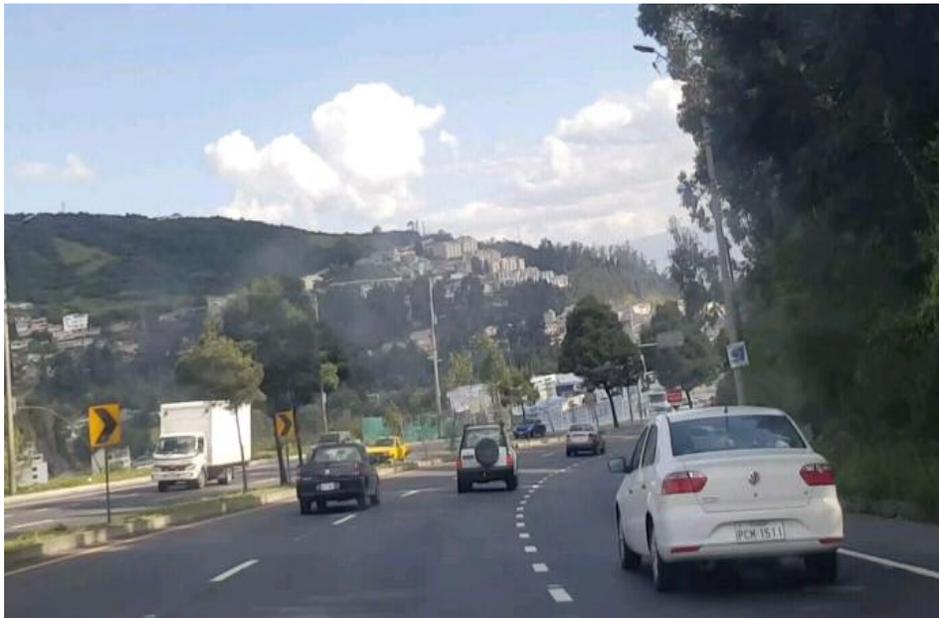
Los puntos más vulnerables como son las curvas, son las que menos señalética presentan sobre todo en señal continua D6-2 (I o D), lo que tiende a aumentar la posibilidad de ocurrencia de un accidente de tránsito.

**Figura 52.** Vista de señalética en condiciones climáticas normales

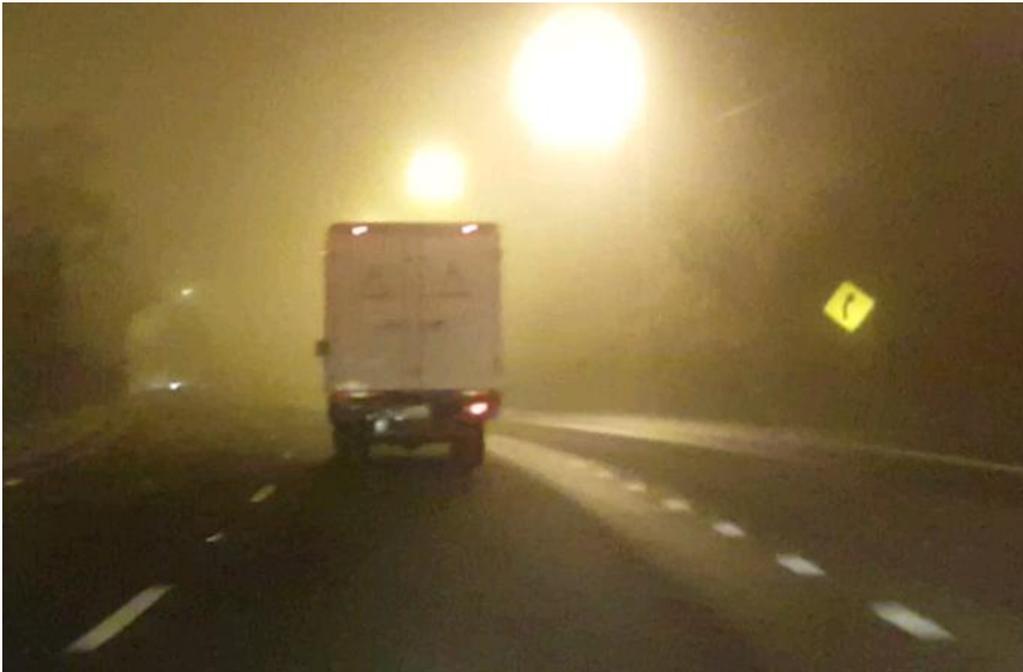
**Figura 53.** Vista de señalética en condiciones climáticas adversas

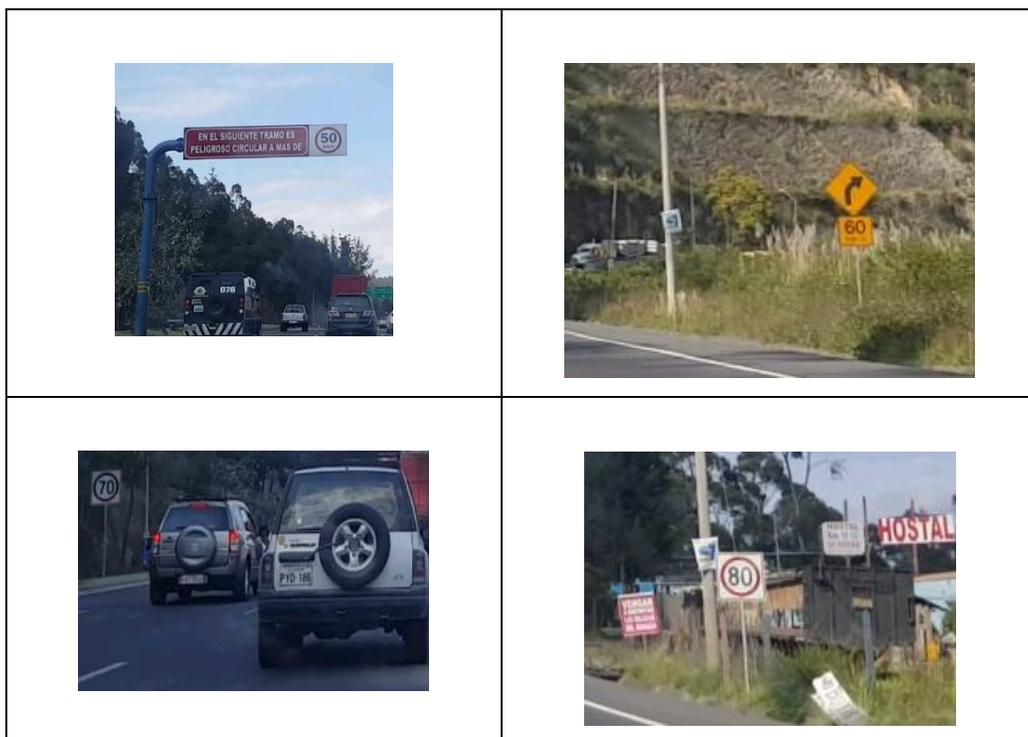
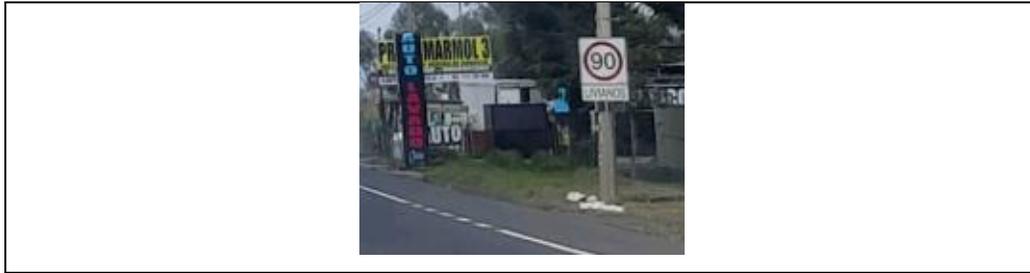
**Figura 54.** Señales de velocidad existentes en el corredor vial

Como se indicó en el Capítulo 2, el presente proyecto tiene una velocidad de diseño de 90 Km/h, sin embargo es muy común, observar a lo largo del corredor vial las variaciones de velocidad que oscilan entre 50, 60, 70, 80 y 90 Km/h.

Si hallamos una velocidad promedio en entre todas las velocidades se obtendría lo siguiente.

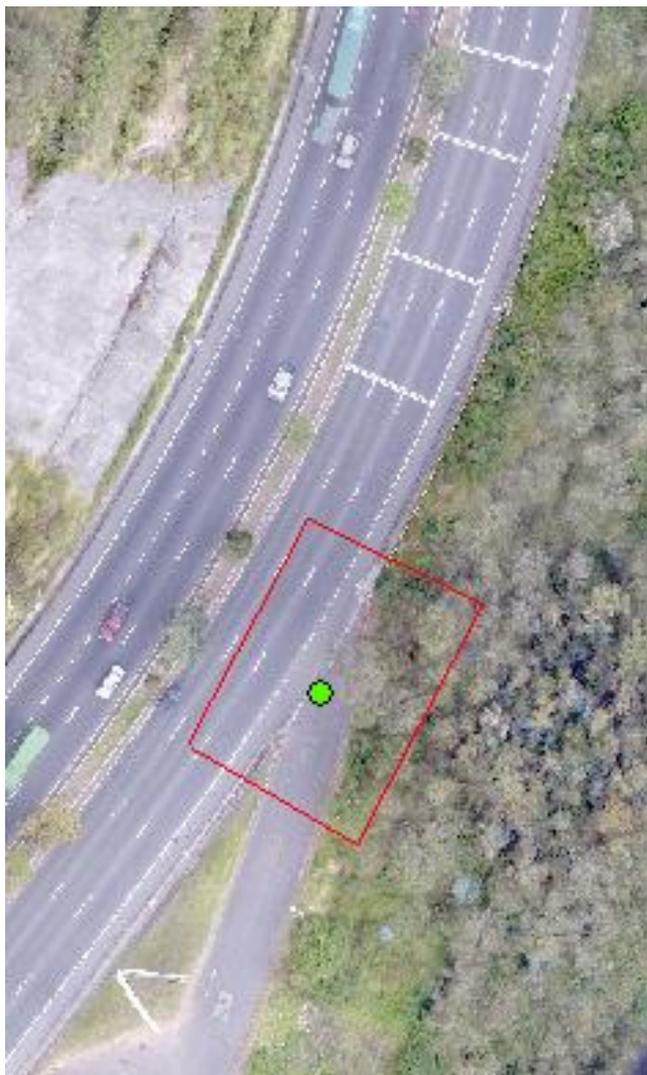
**Figura 55.** Punto crítico intersección entrada UIDE - Av. Simón Bolívar

Como ya se indicó en el apartado 3.6.1, el 57% de las curvas no presentan estándares de diseño de acuerdo a las especificaciones MOP001F.

En los Anexos G, H, I, se muestra los puntos críticos de accidentalidad y la geometría de curvas evaluadas en el apartado anterior

Con base a lo anterior se propone lo siguiente.

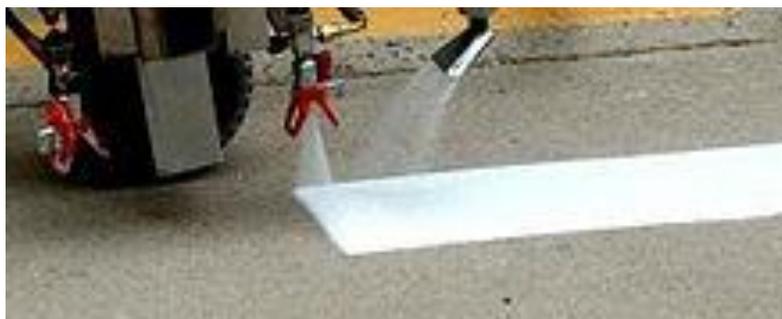
**Figura 56.** Colocación de Microesferas de vidrio y pintura de tráfico

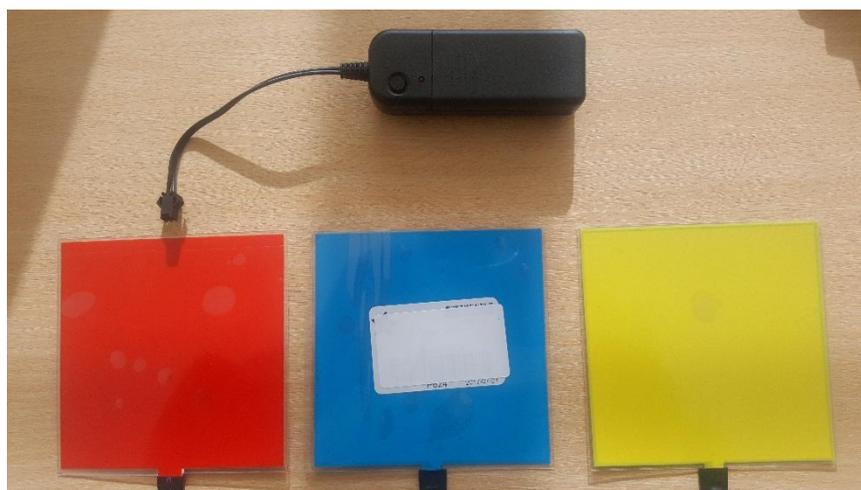
**Figura 57.** Laminas retro reflectante
