**VICERRECTORADO DE INVESTIGACIÓN, INNOVACIÓN Y
TRANSFERENCIA DE TECNOLOGÍA
CENTRO DE POSGRADOS**

**TRABAJO DE TITULACIÓN, PREVIO A LA OBTENCIÓN DEL TÍTULO
DE MAGÍSTER EN SISTEMAS DE GESTIÓN AMBIENTAL**

**TEMA: AUDITORÍA AMBIENTAL PARA EL CUMPLIMIENTO
DEL PLAN DE MANEJO AMBIENTAL, DE LA PLANTA
DE BENEFICIO ENINSATCH S.A.**

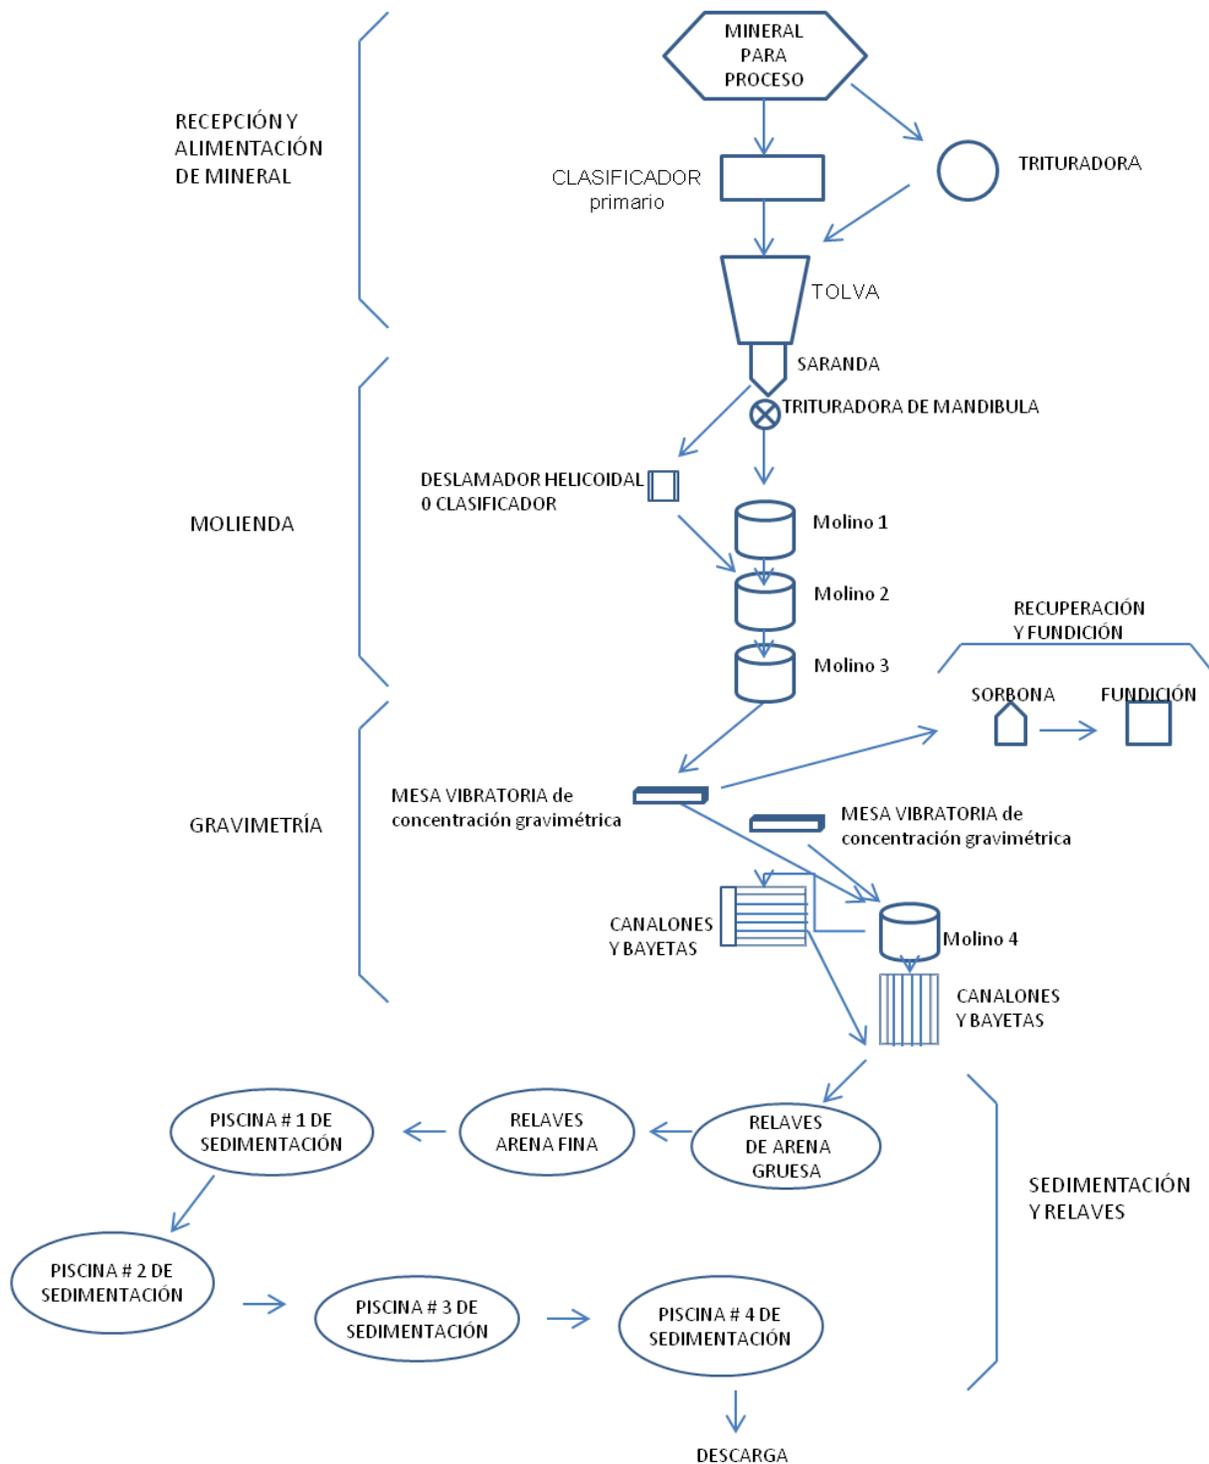
Figura 2. Proceso de la Planta de Beneficio ENINSATCH S.A.

Las actividades de operación de la planta se presentan en la Figura 2:

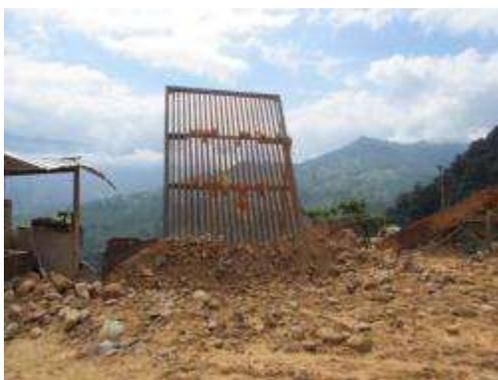
Figura 3. Malla o Clasificador

Clasificación primaria - Este material que llega a la planta pasa por un proceso de clasificación primaria, el mismo que con la ayuda de una pala mecánica se lo pasa por una malla o clasificador de rieles donde lo fino (material de un diámetro de 1 pulgada un cuarto) pasa para ser depositado en la tolva y lo grueso pasa a una trituradora (trituration primaria). La malla o clasificador se presenta en la Figura 3.

Se obtienen tres tipos de granulometría, una fina con diámetros menores a 1", una intermedia 1- 2" y una gruesa, mayor a 2", la fracción gruesa es triturada antes de la molienda.

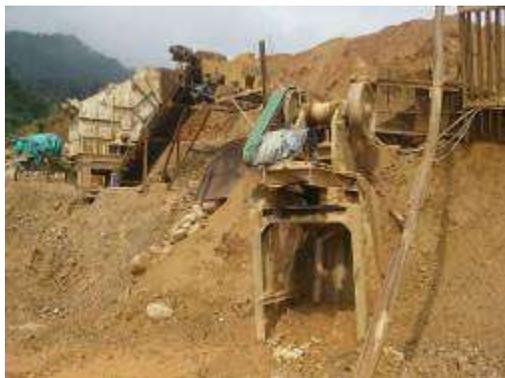
Figura 4. Trituradora de Mandíbulas

Trituración (Trituradora primaria), Tolva y Zaranda - El material que después del proceso de clasificación primaria no pasa por la malla, es pasado por una trituradora de mandíbulas como se observa en la Figura 4, para luego ser conducido a la Tolva para el proceso.

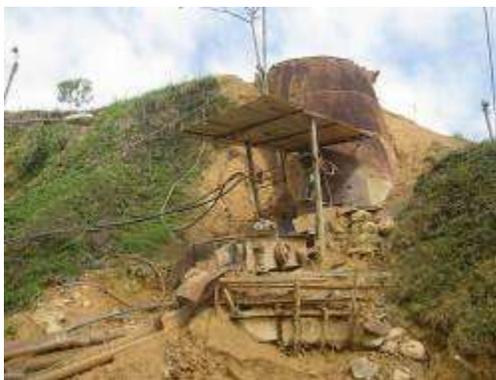
Figura 5. Tolva y Zaranda

La *Tolva* es un tanque metálico en forma de cono donde se deposita el material que ha pasado la clasificación y trituración primarias, para luego dejar pasar por la base a una zaranda de forma controlada el material de acuerdo a las necesidades del proceso.

La *Zaranda* es un pasador metálico de forma rectangular que sirve de tamiz para clasificar el material que con ayuda de agua, sale de la Tolva. En este proceso se separa el mineral grueso del fino, donde el fino (menor a 1 pulgada) cae por debajo de la zaranda y va por un canalón hacia el Deslamador Helicoidal o clasificador y el grueso (mayor a 1 pulgada) pasa a una trituradora de mandíbulas donde inicia el proceso de molienda. La Figura 5, presenta la Tova y Zaranda.

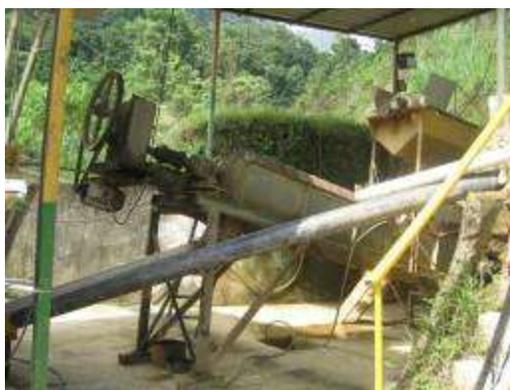
Figura 6. Clasificador

En este proceso existen dos clasificadores o deslamadores, los mismos que en pasos secuenciales, en el primero se realiza el lavado, después de lo cual lo grueso pasa al molino 1 y lo fino al segundo clasificador, donde se realiza la misma operación y el material lavado pasa al molino 2 y el mineral muy fino es pasado a las bayetas. La Figura 6 indica la ubicación del clasificador.

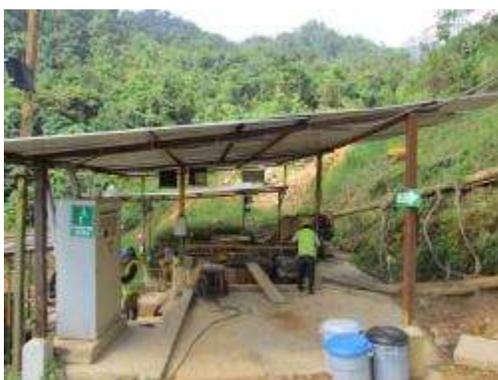
Figura 7. Molino 1

Molino 1 - En el proceso existen cuatro molinos chilenos, cada molino consiste en un sistema de masas (ruedas de acero de diseño específico) que giran sobre una superficie lisa donde la trituración del material se realiza por el peso de las masas y su velocidad de giro, debido a la energía del impacto.

A este molino ingresa el material proveniente del primer clasificador o deslamador que por lo general es de menos de una pulgada hasta 1/8 de pulgada. Este es un molino de bajas revoluciones y funciona a 18 revoluciones por minuto, la capacidad de producción es de 2 tn/h, después de lo cual el material pasa al molino 2. En la Figura 7 se presenta el área del molino 1.

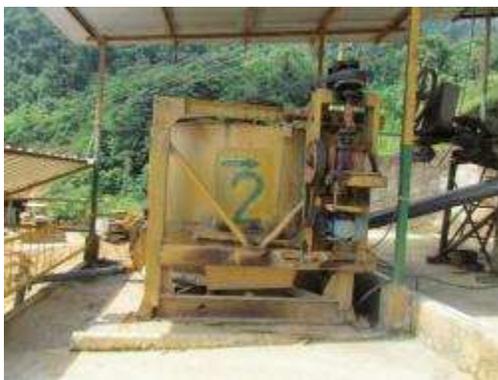
Figura 8. Molino 2

Molino 2 - En la Figura 8 se indica el molino 2, en el cual se desarrolla el mismo proceso que en el molino 1, con la diferencia de que éste funciona a 12 revoluciones por minuto. Este molino tiene tres salidas, la una es para el material de menor calidad que es conducido al molino 4 y por las otras dos sale el material para pasar al molino 3.

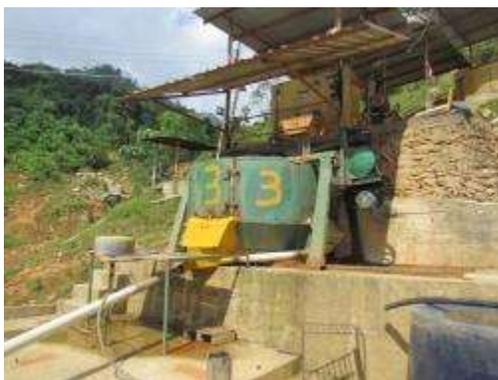
Figura 9. Molino 3

Molino 3 – La Figura 9 presenta el molino 3. Este molino es un molino más lento, está en el orden de 8 revoluciones por minuto, éste al mismo tiempo muele y concentra,

es similar a un proceso de platoneo donde bota lo liviano hacia el molino 4 y deja lo pesado mediante la utilización de una pequeña tolva, para luego ser conducido a la mesa concentradora o vibratoria.

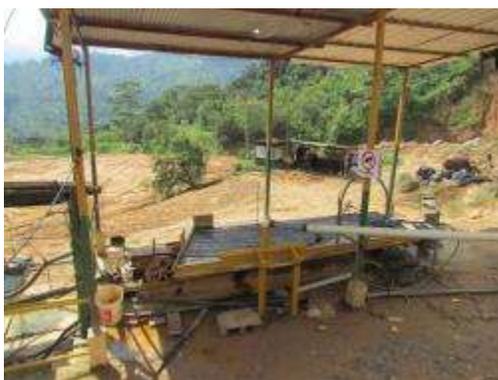
Figura 10. Gravimetría

Concentración gravimétrica en Mesas vibratorias (mesa 1 y 2) - Existen dos mesas vibratorias de concentración, las mismas que son utilizadas indistintamente, en las cuales es depositado el material proveniente del molino 3 y el recuperado en las bayetas para mediante movimientos vibratorios y la utilización de agua se separa el material pesado con oro (llamado concentrado), el mismo que luego pasará a un proceso de recuperación y fundición como producto final. La Figura 10 indica el proceso de gravimetría.

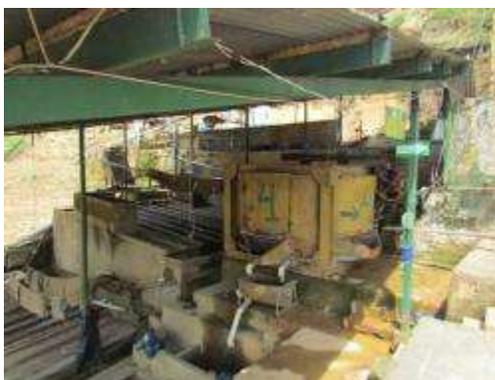
Figura 11. Molino 4

Molino 4 - Es también de bajas revoluciones, llegando a 8 revoluciones por minuto. A este molino viene el material de menor concentración resultante de los procesos anteriores, para someterlo a un último proceso de molienda. De este molino sale el material a una tolva pequeña desde la cual con la ayuda de una bomba es depositado en unos tanques de cemento para luego ser pasado por los canalones y bayetas. La Figura 11 presenta el molino 4.

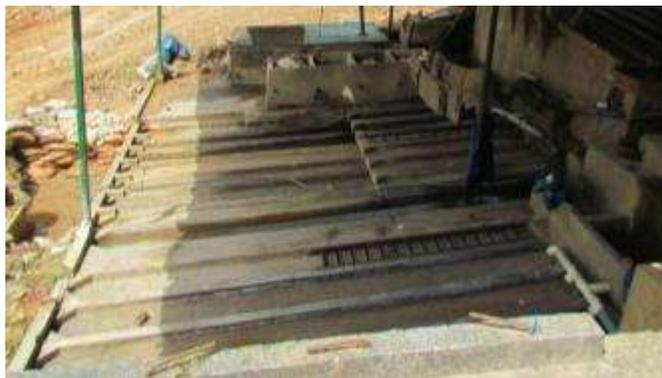
Figura 12. Canelones y Bayetas

Concentración gravimétrica en Canalones y Bayetas - Este es el último proceso de recuperación de material concentrado, donde los materiales son descargados en canalones, sobre los cuales se tienden tejidos de hilos gruesos (bayetas) donde se retiene el oro, mientras que el material de menor densidad es canalizado hacia las piscinas de relaves y sedimentación.

La Figura 12 indica las bayetas las cuales son sacudidas en tanques de cemento con la finalidad de recoger los concentrados, éstos posteriormente son guardados en saquillos para llevar al proceso de recuperación final.

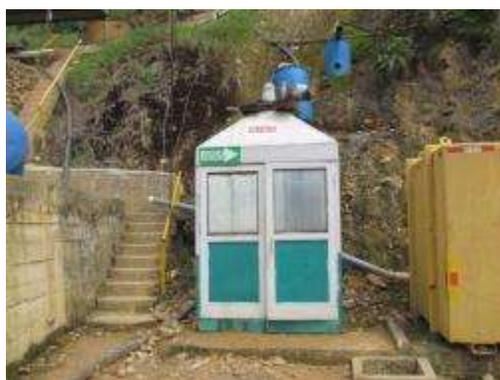
Figura 13. Sorbona

Sorbona - Es una cabina que evita que los gases salgan a la atmósfera, en la cual se realiza el proceso de recuperación del oro mediante la utilización de ácido nítrico, donde se coloca en un recipiente o tanque de 50 galones de capacidad la cantidad de 4 litros de concentrado para en éste adicionar mediante una manguera la cantidad de 5 galones de ácido, el mismo que quema las impurezas para obtener el oro libre y los gases que de ésta reacción se producen son controlados mediante una ducha de agua desde la parte superior de la Sorbona. La Figura 13 indica cómo está estructurado la Soborna.

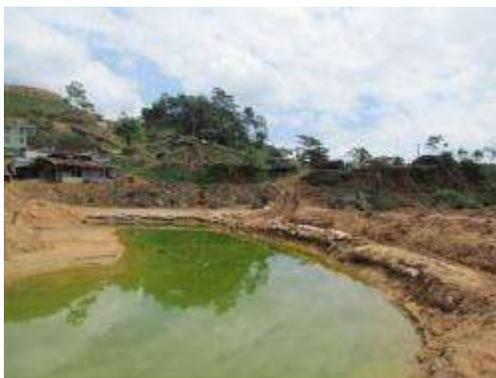
Figura 14. Relaveras

Estos sitios se encuentran almacenando permanentemente los estériles sólidos y retienen temporalmente los efluentes líquidos que provienen de la planta de beneficio. Las piscinas o relaveras fueron diseñadas para albergar el agua durante un largo periodo de tiempo, hasta que las sustancias químicas tóxicas contenidas en los efluentes se degraden o evaporen, previo a la salida los relaves son aplicados cal mediante un sistema de goteo. La Figura 14 presenta las relaveras.

Relaves de arena gruesa

Relaves de arena fina

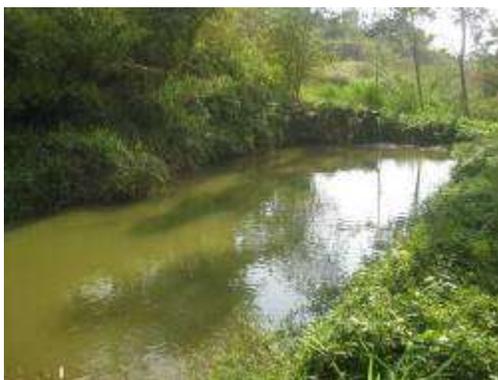
Figura 15. Piscina 2 de Sedimentación

Piscina No. 1 y 2 de sedimentación - Son piscinas de aproximadamente 40 m de largo por 10 m de ancho y 2 m de profundidad. La Figura 15 indica la piscina 2 de sedimentación.

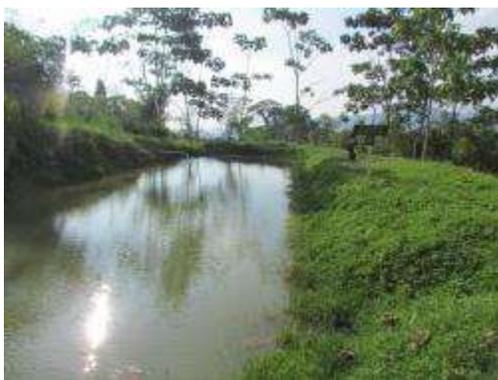
Figura 16. Piscina 3 de Sedimentación

Piscina No. 3 de sedimentación - Es una piscina de aproximadamente 50 m de largo por 15 m de ancho y 2 m de profundidad, esta se presenta en la Figura 16.

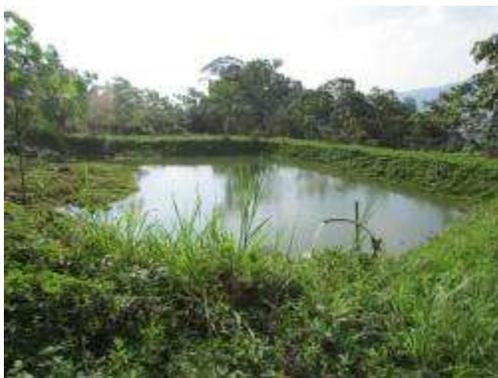
Figura 17. Piscina 4 de Sedimentación

Piscina No. 4 de sedimentación - Es la última piscina para luego proceder a la descarga, sus dimensiones son de aproximadamente 60 m de largo por 30 m de ancho y 2 m de profundidad, en ésta se encuentra una población de Tilapias.

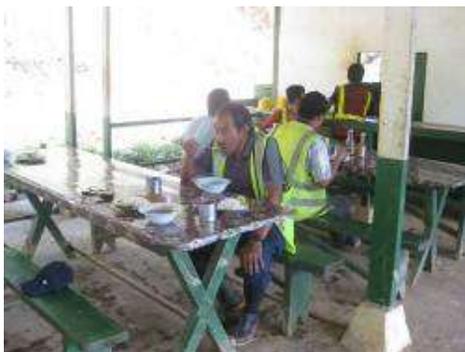
Figura 18. Comedor

La Figura 18 indica el comedor, el cual es abierto y amplio, con techo de zinc y columnas de madera, se encuentra equipado con mesas y bancos de madera con capacidad para ocho personas cada una, son de madera y pintadas de color verde. Junto al comedor hay recipientes metálicos de colores para la recepción de los desechos. La clasificación de los desechos se realiza en tachos de color verde para desechos orgánicos, color azul para inorgánicos y color amarillo para desechos metálicos y otros.

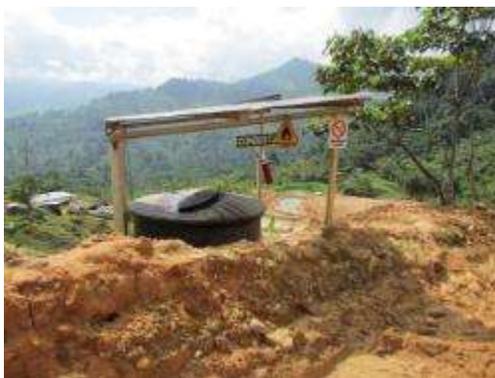
Figura 19. Combustible

Almacenamiento de Combustible - Se transporta el combustible en recipientes plásticos de 55 galones hasta el lugar de descarga, de allí se bombea el diésel hasta un tanque de 1500 galones de capacidad. El cubeto de almacenamiento de combustible se encuentra situado sobre una superficie plana cementada. La Figura 19 indica el tanque de combustible que es utilizado para el almacenamiento.

El tanque de combustible tiene un surtidor de combustible que se encuentra en la parte baja del cubeto de combustible aprovechando la gravedad del sitio. El surtidor de combustible se encuentra en una superficie plana, existe un extintor. Las grasas y lubricantes son almacenadas en una bodega, con un adecuado control de los mismos
