## **CAPÍTULO V**

### **TÉCNICAS DE REFORZAMIENTO DE MAMPOSTERÍA**

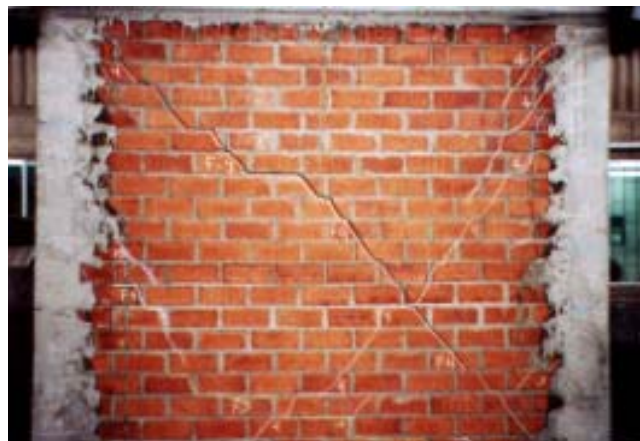
**Figura 5.2** Falla de corte del muro de ladrillo ante carga lateral cíclica <sup>39</sup>

En el primer caso, los peruanos propusieron reforzar con malla electrosoldada un muro de mampostería de ladrillo que previamente había fallado por fuerza cortante. Para esto, tomaron un muro de albañilería de 2.60m de longitud por 2.40m de altura y 13cm de espesor (Figura 5.1) y lo ensayaron a carga lateral cíclica en 7 fases con desplazamiento lateral controlado  $D_o$  (Tabla 5.1) hasta obtener la falla de corte como lo indica la Figura 5.2.

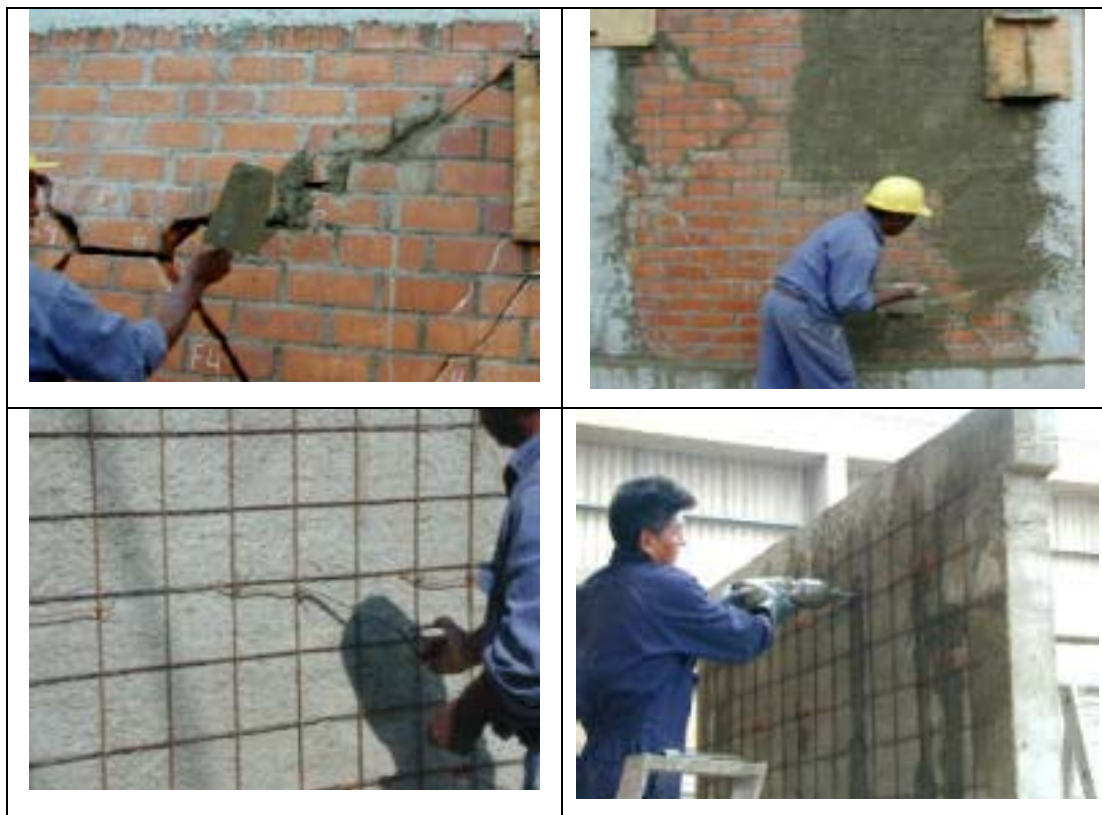
**Figura 5.3** Proceso de reforzamiento de mampostería con malla electrosoldada<sup>40</sup>

Antes de reforzar la mampostería con la malla, rellenaron las fisuras gruesas con mortero 1:3, reemplazaron los ladrillos triturados con hormigón simple y recubrieron la superficie de ambos lados con mortero 1:4. Posteriormente perforaron el muro con un cincel de ¼" cada 4cm y encamisaron ambos lados de la pared con malla electrosoldada de 4.5mm de diámetro espaciadas a 15cm, colocaron los conectores de alambre #8 a través de las perforaciones y los enlazaron a la malla con alambre #16, las perforaciones se rellenaron mediante inyección de mortero 1:3. Finalmente

recubrieron el muro con mortero 1:4, obteniendo un espesor final de 1cm. (Figura 5.3)

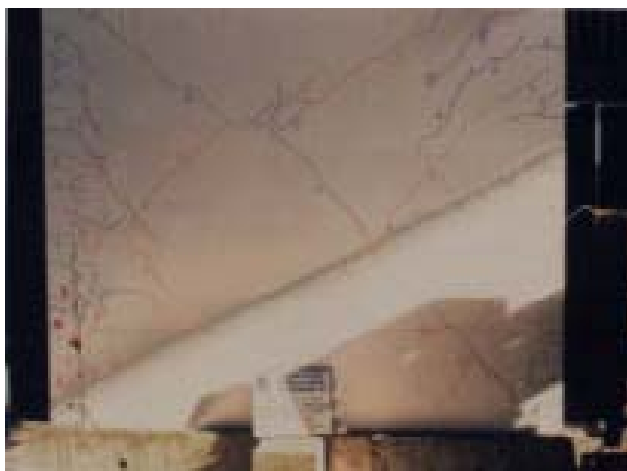
**Figura 5.4** Muro reforzado con malla electrosoldada luego del ensayo de carga lateral cíclica<sup>41</sup>

La malla electrosoldada no permitió que el muro de mampostería de ladrillo fallara por corte, pero sí presentó un patrón de fallas por flexión (Figura

5.4), varias fisuras en la base de las columnas y falla por deslizamiento en la base del muro.

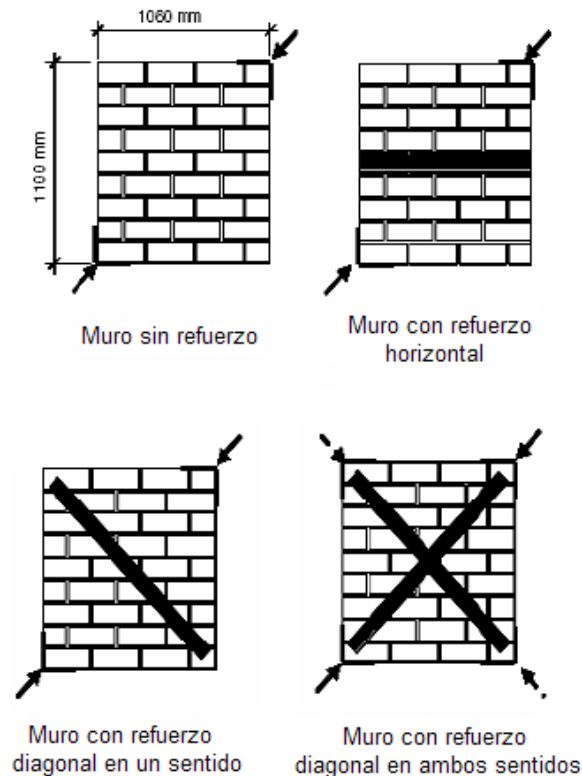
**Figura 5.7** Disposición de las láminas FCRP en los muros de mampostería<sup>44</sup>

La Figura 5.7 muestra las tres maneras como pueden disponerse las láminas de FCRP en la mampostería.

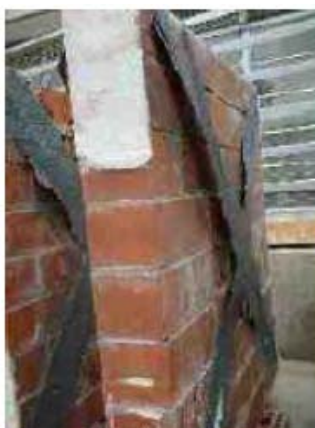
**Figura 5.8** Desprendimiento de las láminas de FCRP<sup>45</sup>

Sin embargo, esta técnica presenta un gran inconveniente, pues cuando los muros de mampostería son sometidos a grandes esfuerzos de compresión, se produce el desprendimiento de las láminas de FCRP. (Figura 5.8)

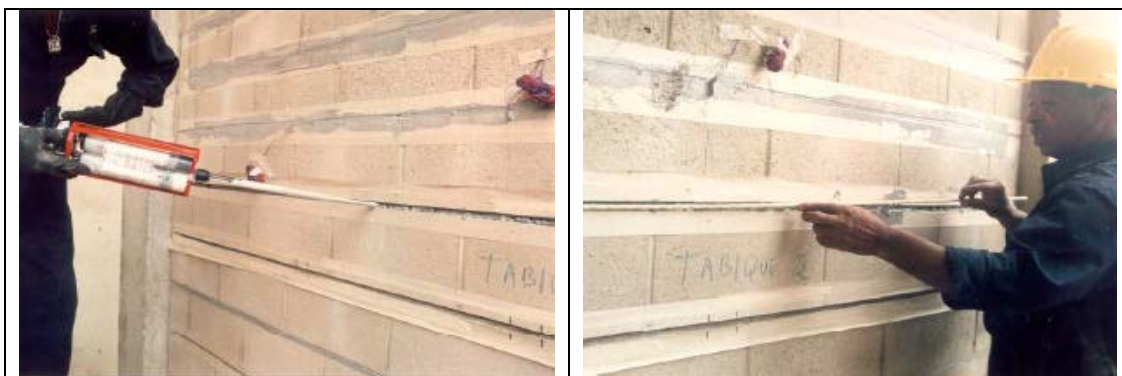
**Figura 5.9** Proceso de reforzamiento de mampostería con varillas de fibra de vidrio <sup>46</sup>

El proceso constructivo abarca los siguientes pasos: en primer lugar se debe hacer una ranura a lo largo de las juntas horizontales (mortero) de la mampostería y quitar el polvo con aire comprimido, luego se aplica una capa de epóxico (pega), se coloca la varilla en la junta y finalmente se enrasa el epóxico. (Figura 5.9).

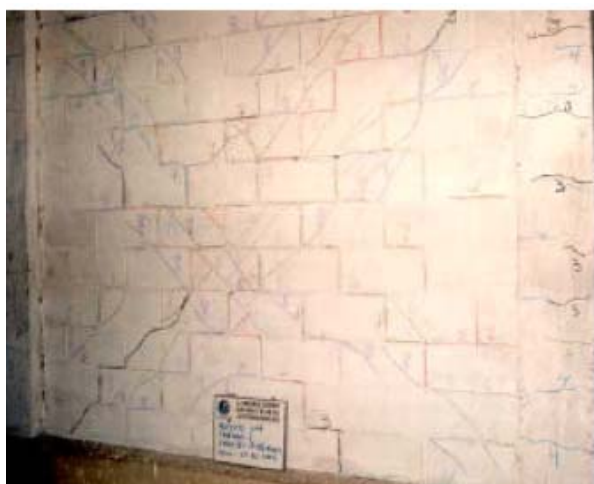
**Figura 5.11** Fisuración del espécimen IM2 luego del ensayo de carga lateral cíclica coplanar <sup>47</sup>

En la octava fase, los tabiques IM1 e IM2 presentaron fisuras a lo largo de toda la columna y en los nudos. La Figura 5.11 muestra el espécimen IM2 al finalizar el ensayo.

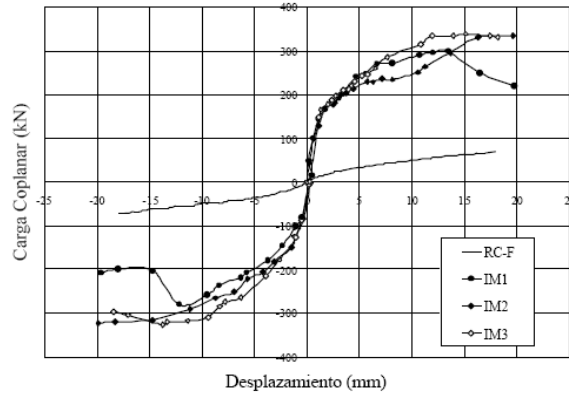
**Figura 5.12** Envoltente carga lateral – desplazamiento <sup>48</sup>

En la Figura 5.12 muestra la envolvente carga lateral vs. desplazamiento de los 4 especímenes ensayados. Se puede apreciar que la capacidad resistente del espécimen no reforzado IM1 empieza a decrecer cuando el desplazamiento está en 12.5mm. Para 18.0mm, la diferencia en la resistencia entre los especímenes reforzados IM2 e IM3 y el no reforzado IM1 es aproximadamente 50%. Este comportamiento demuestra que los tabiques reforzados no pierden capacidad de carga gracias a las varillas de fibra de vidrio.

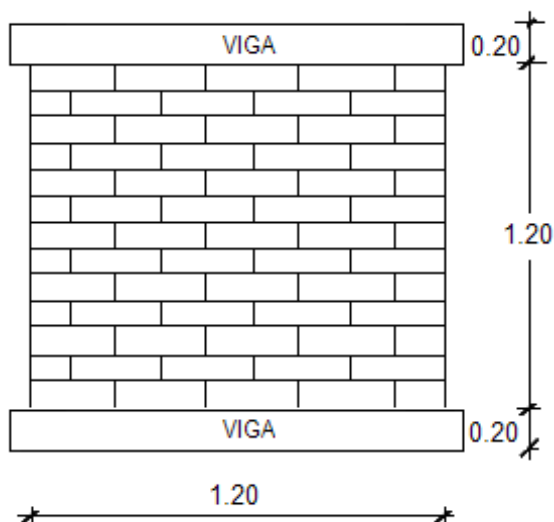
**Figura 5.14** Características geométricas del muro de albañilería reforzado con malla de polímeros

Con el objeto de transmitir las cargas verticales y horizontales en los paneles y para servir de soporte, en la base y en la parte superior de cada panel se construyeron vigas de hormigón armado de 22x20cm. (Figura 5.14).

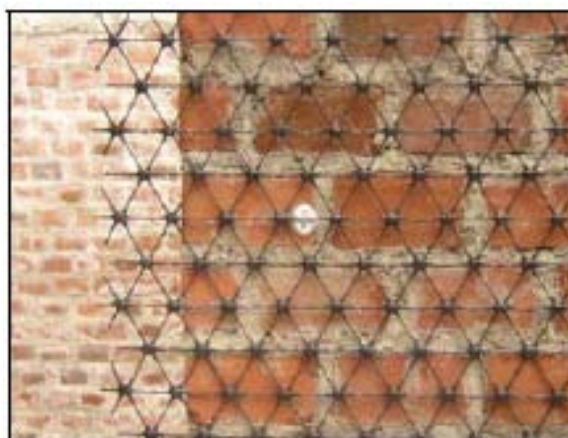
**Figura 5.15** Detalle de la aplicación de las mallas de polímero en la mampostería<sup>50</sup>

Las juntas horizontales y verticales dejadas entre las unidades de albañilería fueron de 15mm. Las mallas de polímero usadas como refuerzo se anclaron a los paneles usando conectores de acero separados 40mm horizontal y verticalmente (Figura 5.15).

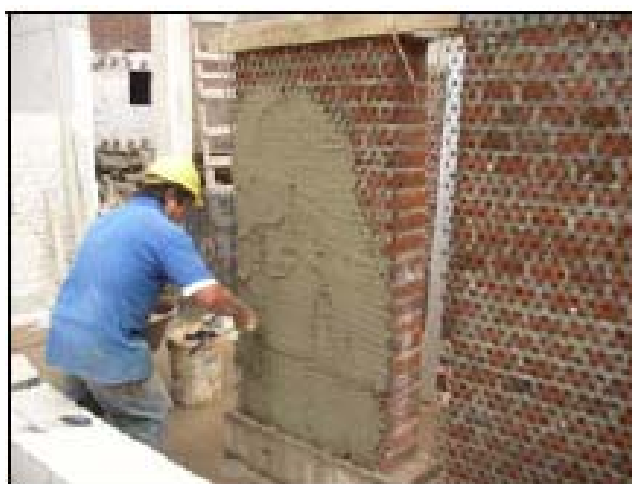
**Figura 5.16** Muros reforzados con malla de polímero a ser ensayados a cargas cíclicas de corte en el plano.<sup>51</sup>

El mortero utilizado tanto para los 4 muros reforzados como para los 4 muros sin refuerzo fue una mezcla de cemento, cal y arena gruesa en proporción de 1:1:5. La figura 5.16 muestra la colocación del mortero en los muros reforzados con la malla de polímero. Nótese que ambas vigas de soporte ya están terminadas antes de la colocación de la capa de mortero.

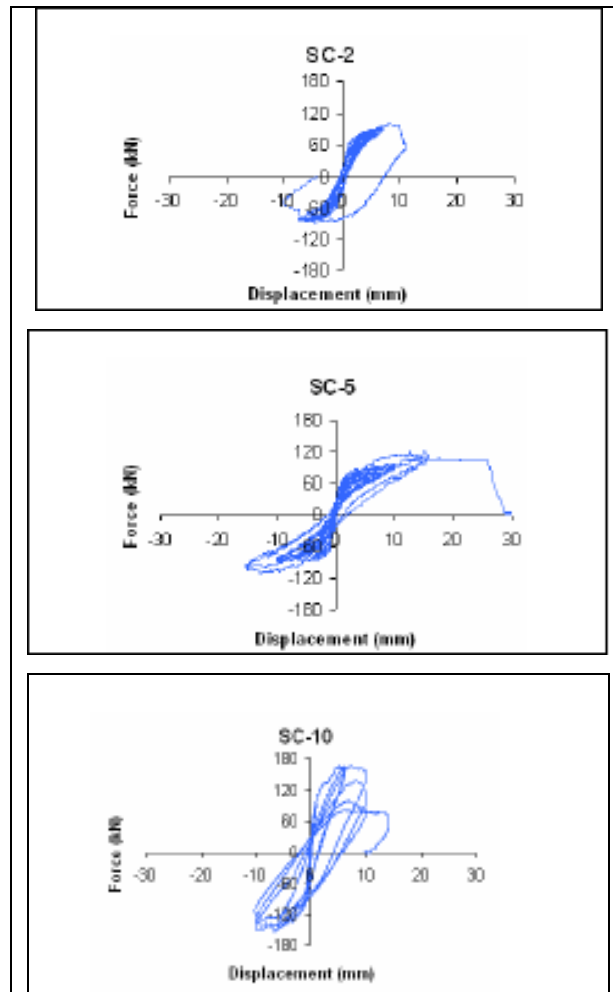
**Figura 5.17** Curvas Fuerza vs. Desplazamiento de los paneles ensayados con malla de polímero<sup>52</sup>

La Figura 5.17 presenta las curvas fuerza vs. desplazamiento de cada tipo de panel ensayado. Se puede observar que la curva correspondiente al panel reforzado con malla de polímero SC – 10 presenta lazos histeréticos que encierran una mayor área que los otros dos tipos, lo que implica una mayor disipación de energía.

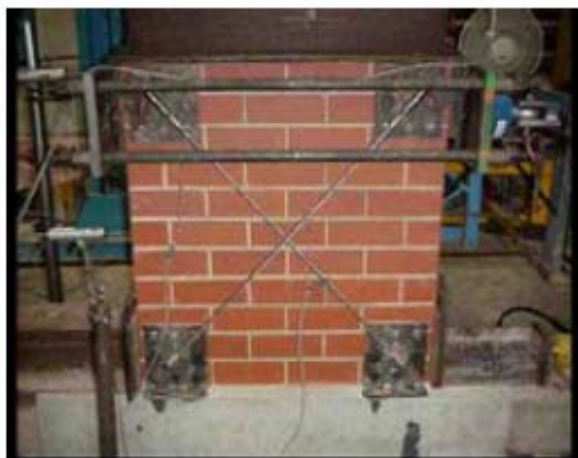
**Figura 5.19** Reforzamiento de mampostería con cables<sup>55</sup>

Esta técnica de reforzamiento consiste en colocar dos cables en la mampostería, formando una "X", sostenidos mediante placas ancladas a las esquinas superiores e inferiores del muro, pero fijados solamente a una de las esquinas para permitir su movilidad (Figura 5.19).

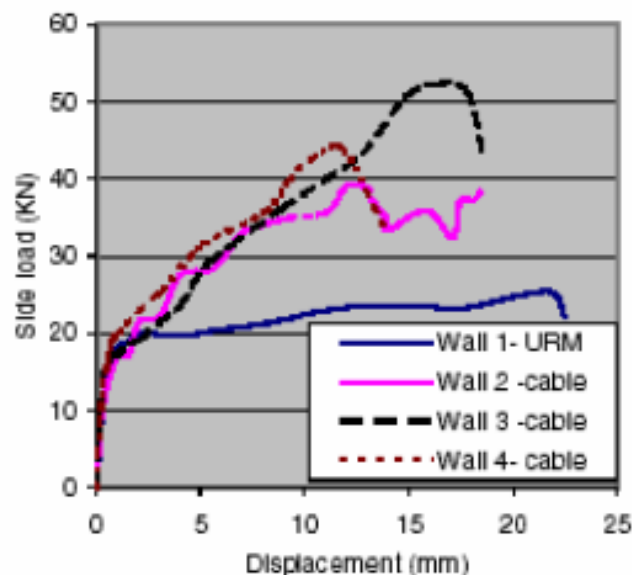
**Figura 5.20** Curvas Fuerza vs. Desplazamiento de muros de mampostería reforzados con cables<sup>57</sup>

comportamiento de muros no reforzados y reforzados ante carga lateral cíclica, llegando a la conclusión de que la utilización de cables permite a los muros reforzados desarrollar una resistencia última de casi el doble que aquellos sin refuerzo (Figura 5.20), además obtienen mayor ductilidad, rigidez y capacidad de disipar energía.

Las investigaciones sobre esta técnica han demostrado también que los muros reforzados con este sistema se convierten en una nueva estructura donde los cables absorben el 50% de la carga aplicada sobre los modelos, aumentando la resistencia y disminuyendo las deformaciones del mismo<sup>56</sup>.
