CAPITULO I: Descripción general del Área del Proyecto

CAPITULO II: Diagnostico del sistema de agua potable y cálculo de pérdidas en cada componente

1. DESCRIPCIÓN GENERAL DEL ÁREA DEL PROYECTO

El presente proyecto tiene por objetivo primordial determinar la cantidad de agua no contabilizada que se pierde en el sistema de agua potable de la ciudad de Riobamba. De esta manera establecer los parámetros de perdidas que se presentan en el sistema para poder tener una idea de el problema existente para así saber que soluciones se les puede dar a estos, la posibilidad de corregir estos problemas se puede determinar empezando por detectar que tan grave es la situación. En Riobamba es preocupante por cuanto el servicio es deficiente y las fuentes de abastecimiento se están agotando sin embargo con una pronta acción del municipio se pueden mitigar los graves efectos que podrían conllevar la no atención de este problema.

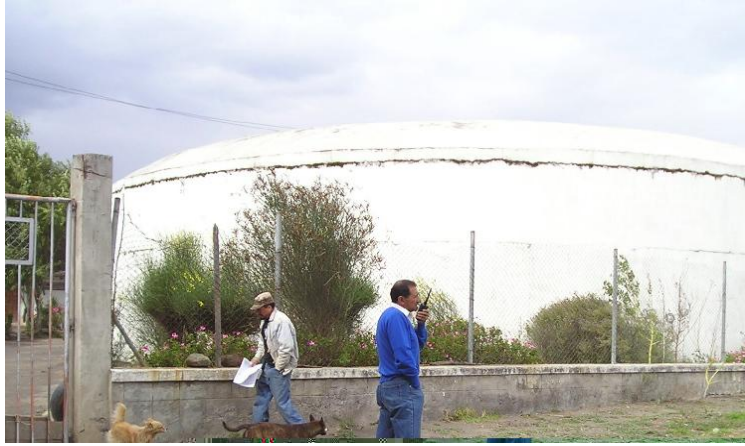
Foto 2.1: Reserva El Carmen

Las fotos que se indican a continuación muestran básicamente el estado de las obras civiles de los tanques , pudiéndose establecer que estos se encuentran en buen estado a excepción de los tanques de Maldonado que sufrieron daños en la mampostería a causa de la explosión del polvorín de la brigada galápagos ocurrida en el año 2002.

La EMAPAR al momento de los estudios se encuentra ejecutando labores de mantenimiento de los tanques en lo referente a obras civiles, habiéndose procedido con la impermeabilización de los mismos por lo que, estos tanques cumplen con las normas de estanqueidad de la AWWA y de la SAPYSB.

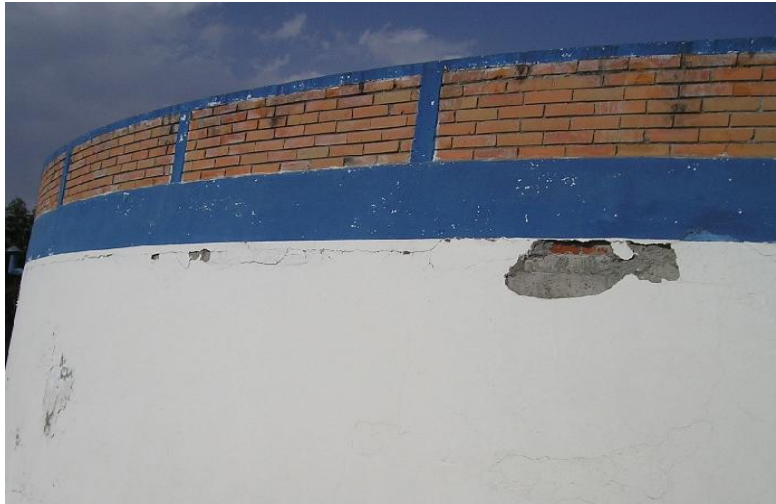
Foto 2.4: Tanque de reserva en mal estado

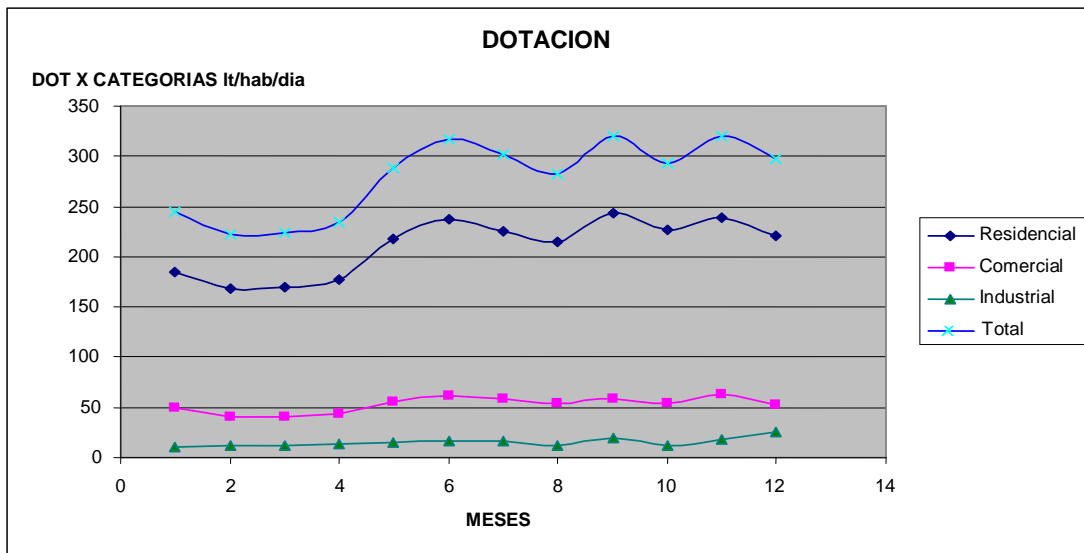
GRAFICO 3.5: Dotación durante el año 2004

De la tabla se desprende que los consumos comerciales e industriales presentan una incidencia alta si se las compara con ciudades intermedias, lo cual puede generar una distorsión en la dotación ponderada la que se vería incrementada por la falta de medidas

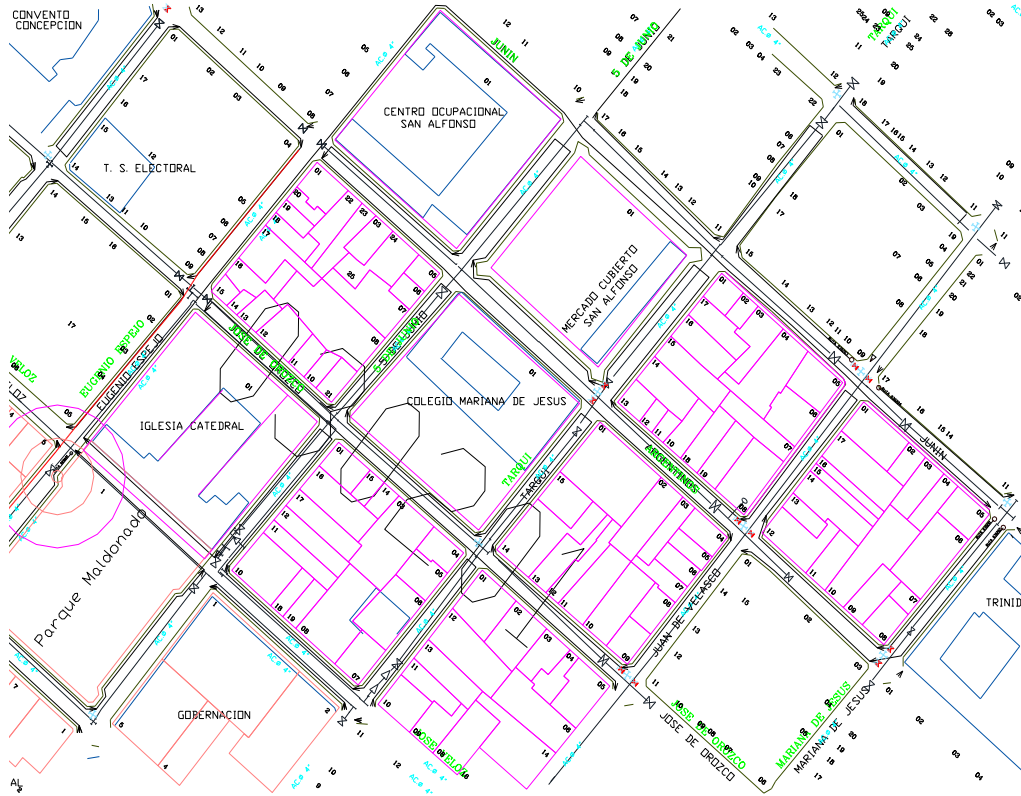
GRAFICO 3.6: Ruta 030201.

CALLES PRINCIPALES	CALLES SECUNDARIAS
JUNIN	EUGENIO ESPEJO
ARGENTINOS	5 DE JUNIO
JOSE DE OROZCO	TARQUI
JOSE VELOZ	JUAN DE VELASCO
	MARIANA DE JESUS
