## **Análisis de vulnerabilidad sísmica y propuesta de reforzamiento estructural del “Hospital San Luis de Otavalo”**

Departamento de Ciencias de la Tierra y de la Construcción

Trabajo de titulación, previo a la obtención del título de Ingeniero Civil

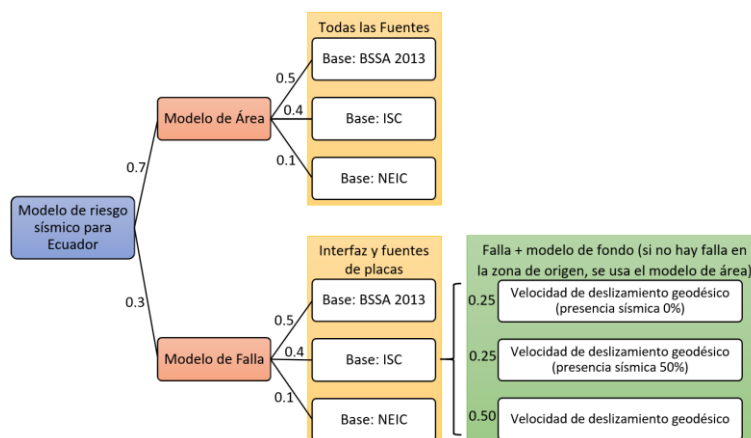
*Árbol de modelo lógico de los modelos de fuente alternativa*

En el árbol de modelo lógico se efectuó varias combinaciones entre ramas, dando como resultado 12 modelos de fuentes alternativas Figura 5. Con estos datos se planteó dos modelos: de área y de falla los cuales constituyen el árbol de modelo lógico.

De acuerdo a lo expresado en los párrafos anteriores, los investigadores llegan a la conclusión de que en el árbol de modelo lógico se da más peso al modelo de área (70%), que al modelo de falla (30%). En el árbol de modelo lógico en cuanto a las bases de datos, por experticia de los autores se les pondera un peso diferente: la base

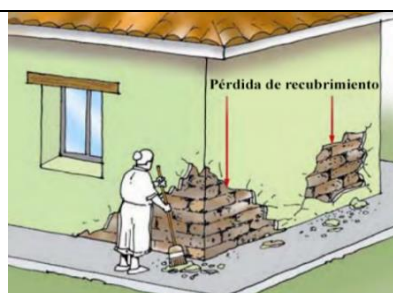
### Recubrimiento de muros

El uso de recubrimientos con baja adherencia al material o de espesores delgados, tienden a desmoronarse, lo cual los hace susceptibles a deteriorarse por los factores climáticos.

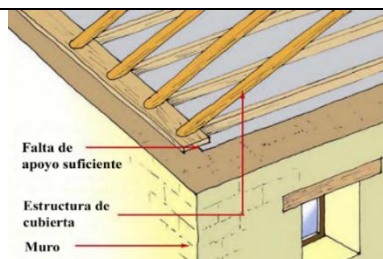
### Apoyo y anclaje de elementos de entrepiso y cubiertas sobre muros

La carencia de una adecuada longitud de apoyo de los elementos principales del sistema de entrepiso o la cubierta facilita que se presente la pérdida del apoyo y el consecuente colapso de la estructura por los desplazamientos inducidos en los muros.

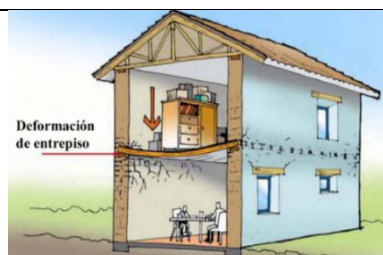
### Entrepisos muy flexibles o luces muy grandes

En estructuras con sistemas de entrepiso muy flexibles (ligeros) o con luces muy grandes se presentan deflexiones verticales importantes las cuales pueden generar daños en el sistema de entrepiso lo cual puede inducir colapso parcial o global en la estructura.

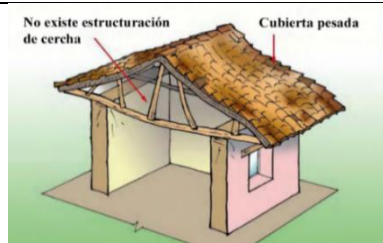
### Estructuración de cubierta

Cuando se presenta una inadecuada estructuración de la cubierta (muy pocos elementos o configuraciones inestables) se presentan deflexiones y sobreesfuerzos en los elementos que la componen.

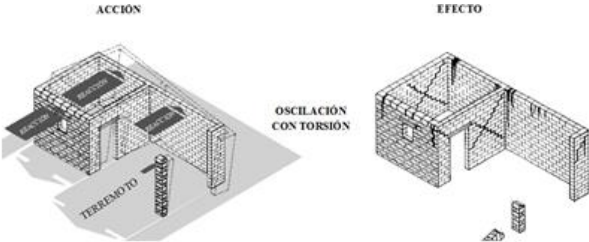
<p>La oscilación con torsión no es más que la combinación del movimiento horizontal del suelo con las fuerzas laterales. Los efectos de la torsión dependen de la concepción arquitectónica, las edificaciones de forma irregular donde su centro de gravedad no coincide con el centro de rigidez se verán más expuestas a daños estructurales.</p>

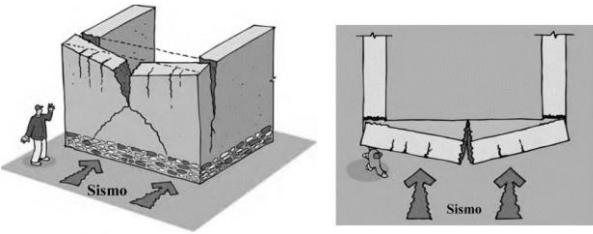
<p>El comportamiento del muro de mampostería después de haberse separado del muro transversal tiene un comportamiento como sólidos rígidos independientes y ante la presencia de un sismo las fuerzas que actúan sobre el mismo producen momentos actuantes que serán contrarrestados por el peso de los muros, pero si el momento actuante es superior al resistente el muro colapsa.</p>

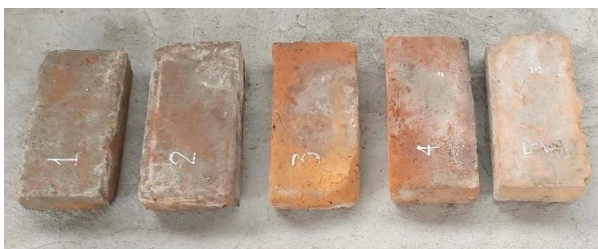
### Figura 12

*Ladrillos del “Hospital San Luis de Otavalo”*

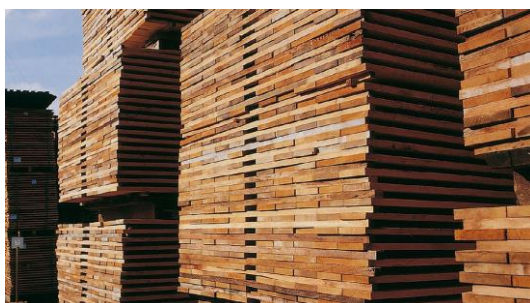
### Figura 16

“Material más o menos duro, fibroso y compacto, de origen vegetal, proveniente de las plantas leñosas (árboles, arbustos y lianas), principalmente de los troncos de los árboles, ver Figura 16” (NEC-SE-MD (Estructuras de madera), 2015).

*Tipos de macizos madereros*

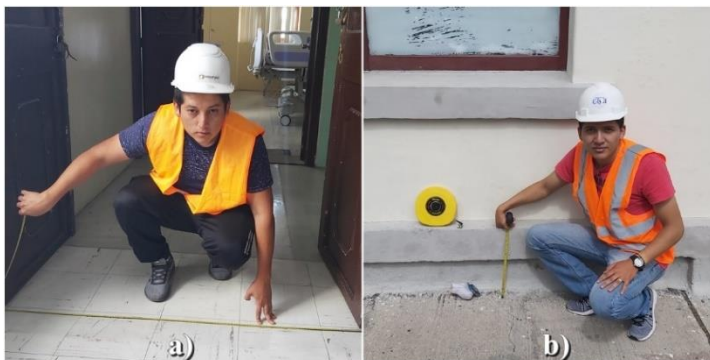
### **Figura 32**

*Dimensiones de: puertas a) y antepechos b)*

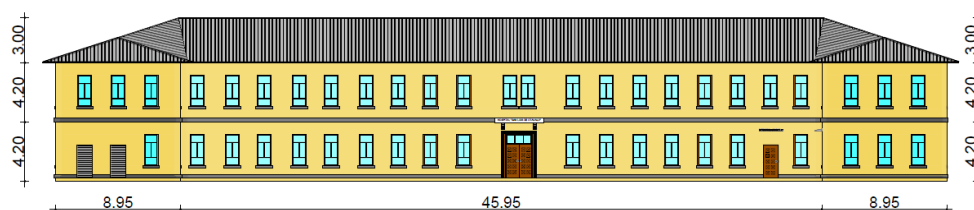
**Figura 33**

*Vista frontal de la estructura – 2D*

Así mismo, el departamento de mantenimiento facilitó planos de instalaciones eléctricas y sanitarias, los mismos que aportaron información adicional para realizar los planos arquitectónicos tanto en perspectiva 2D y 3D, a continuación, se muestra la fachada principal de la estructura, ver Figura 33 y Figura 34; y una vista posterior de la misma, ver Figura 35 y Figura 36, los planos arquitectónicos a detalle en el (Anexo B).

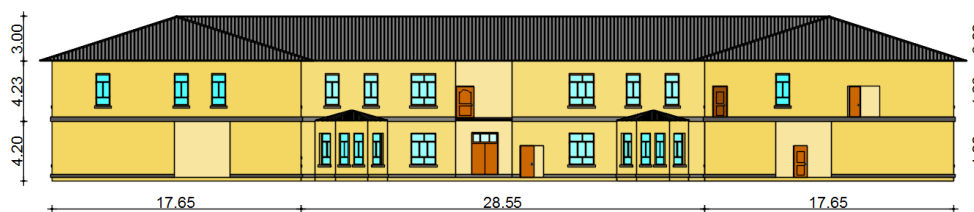
**Figura 35**

*Vista posterior de la estructura – 2D*

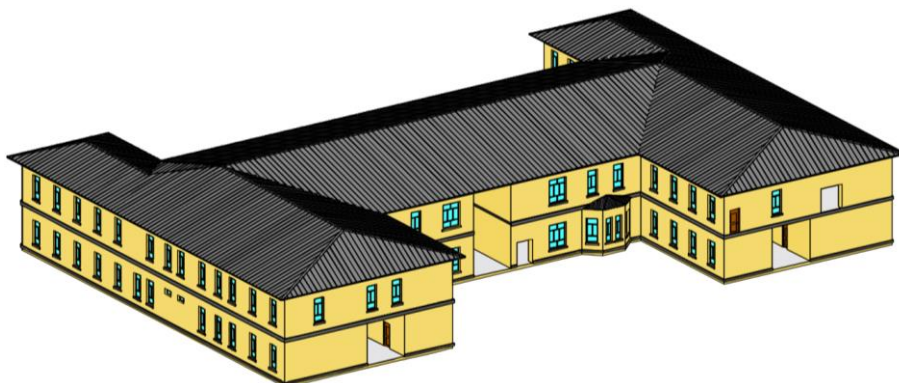
**Figura 36**

*Vista posterior de la estructura – 3D*

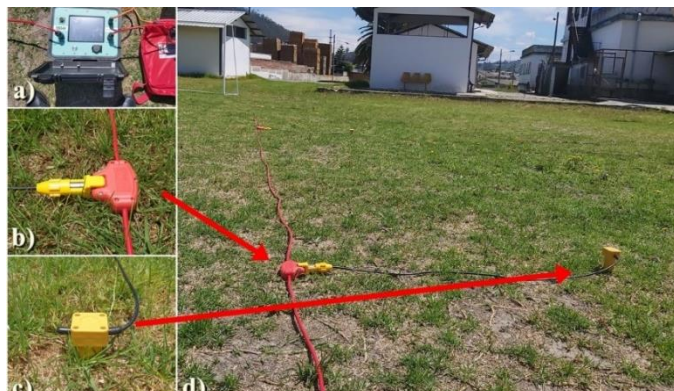
**Figura 48**

*Tendido de la línea "Ls1" de refracción sísmica*

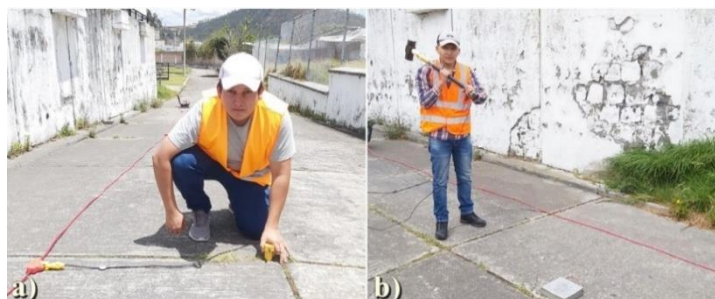
**Figura 49**

Luego que los geófonos se introducen en el terreno conectados al cable, ver Figura 49-a. Las ondas se generan al golpear verticalmente con un martillo sobre una placa metálica colocada entre los geófonos, como se observa en la Figura 49-b.

*Conexión de geófonos a) y martillo generador de fuente b)*

- **Método activo:** para la aplicación de este método se utilizó como fuente de energía un martillo de golpeo y una placa metálica que permite la propagación uniforme de las ondas de impacto a través del suelo.
- **Método pasivo:** para la ejecución del método se toma como fuentes de energía, a factores naturales del ambiente como: ruido ambiental, vibraciones naturales, el viento, el tráfico, etc.
- **Método combinado:** para realizar un análisis con mayor precisión se procede a combinar los métodos activo y pasivo para determinar un " $V_{s30}$ " ponderado, con el cual se puede determinar el tipo de suelo según lo especifica la Norma Ecuatoriana de la Construcción (NEC-SE-GC (Geotecnia y Cimentaciones), 2015).

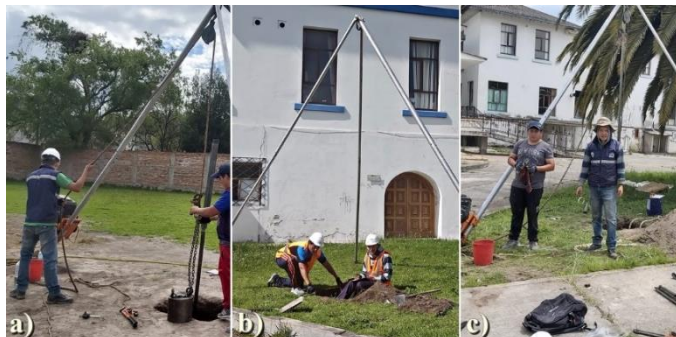
## Figura 60

*Sitios de sondeo del ensayo de penetración estándar (SPT)*

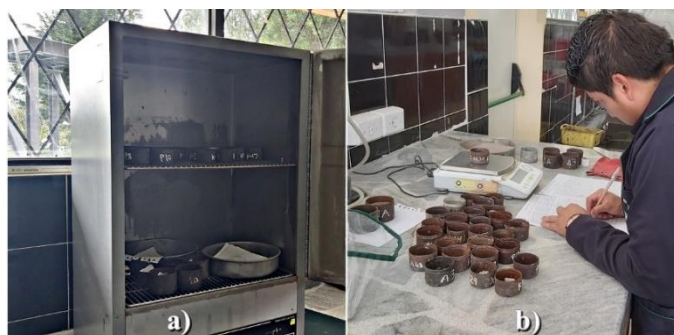
#### **Figura 62**

*Horno de secado a) y peso de muestras b)*

El ensayo de humedad se rige bajo la norma ASTM D2216 descrito en el Apéndice 0 del Capítulo 2, las muestras fueron extraídas del sitio y almacenadas cuidadosamente hasta el laboratorio de análisis, presentaron diferentes porcentajes de contenido de humedad por cada metro de profundidad, expresados en la Tabla 46.

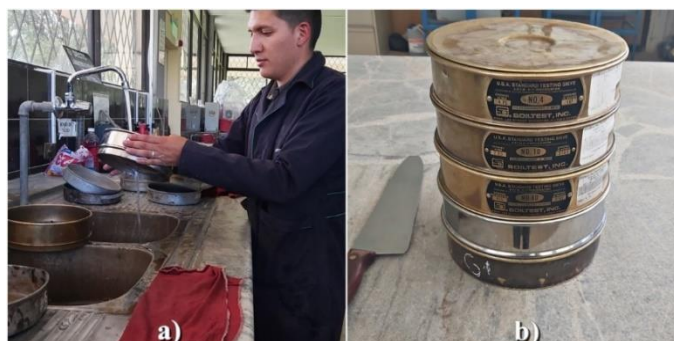
#### Figura 63

*Lavado de muestra a) y tamices con material b)*

El ensayo de granulometría permite determinar los porcentajes en función del peso total de la muestra, para ello se necesita llevar un registro del peso del material retenido a cada uno de los tamices, como se muestra en la Tabla 47.

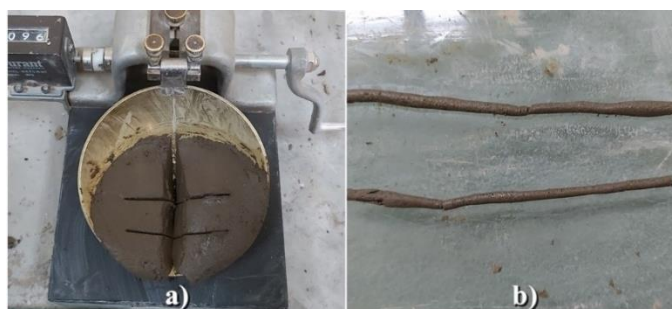
### Figura 65

*Copa de Casagrande a) y rollitos de muestra b)*

El ensayo de límites de consistencia es el estudio complementario para poder clasificar detalladamente al suelo, los parámetros que se determina luego de la ejecución del ensayo son: límite líquido, límite plástico e índice de plasticidad, necesarios para poder manejar la carta de plasticidad aplicable en suelos finos como lo son los limos y las arcillas, en el presente estudio se realizó diversos análisis en varios puntos de sondeo, los resultados se describen en la Tabla 48.

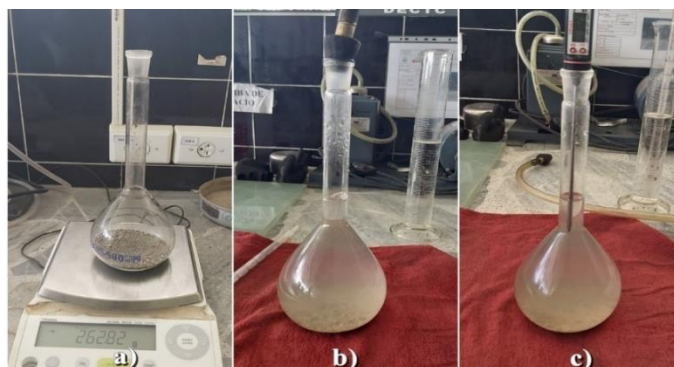
### Figura 66

*Picnómetro a), extracción de aire b) y toma de temperatura c)*

De los tres sondeos realizados en el ensayo de penetración estándar (SPT), se extrajo muestras las cuales luego de ser sometidas al ensayo ASTM D854, descrito en el Apéndice 0 del Capítulo 2, se determinó el valor de gravedad específica y los resultados se detallan en la Tabla 50.

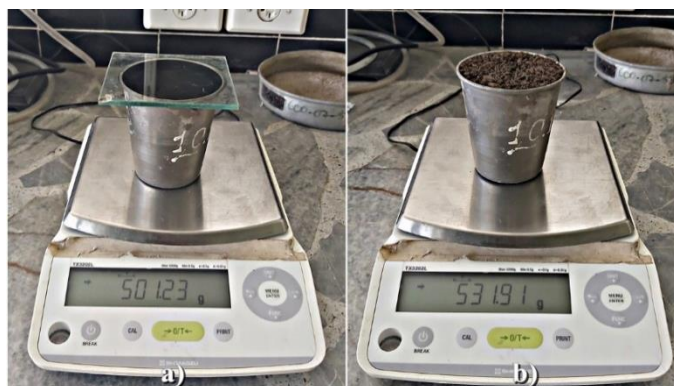
#### Figura 67

*Recipiente con agua a) y recipiente con muestra b)*

Los resultados obtenidos de este ensayo se presentan en la Tabla 51, en la cual se detallan los diversos valores a distinta profundidad.

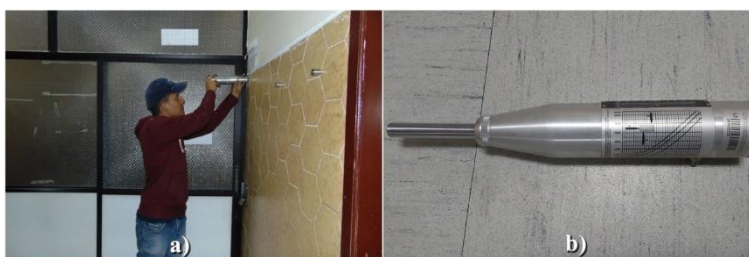
#### **Figura 68**

*Empleo del esclerómetro a) y esclerómetro b)*

Los resultados del ensayo de esclerometría de los elementos estructurales tipo viga se evidencian en la Tabla 52, los valores resultantes de resistencia a la compresión “ $f'c$ ”, se obtuvieron de la extrapolación de la gráfica del equipo presentada en la Figura 69, tanto en la posición “C” (cuando el esclerómetro se ubica debajo del elemento estructural), como de la posición “A” (cuando el esclerómetro se ubica perpendicular al eje del elemento estructural). En el (Anexo E) se puede apreciar los datos adquiridos en campo, correspondientes a los rebotes del esclerómetro en los diferentes elementos estructurales analizados, tanto en vigas de hormigón armado, como en el mortero de unión de los mampuestos.

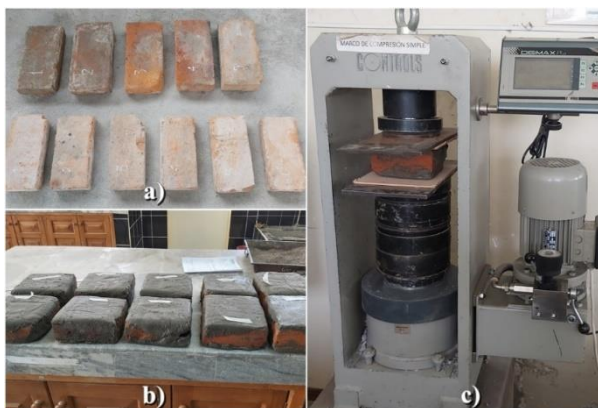
#### Figura 72

Ladrillos a), recubrimiento con mortero b) y máquina de compresión c)

Para la selección de los mampuestos a ensayar se conocía que el “Hospital San Luis de Otavalo” fue construido en dos diferentes etapas, es por ello que se decidió escoger ejemplares tanto de la planta baja como de la planta alta, los mismos que tenían diferentes dimensiones (38x17x7cm y 33x16x6cm respectivamente) como se puede observar en la Figura 72-a, una vez que fueron etiquetados se procedió a recubrir las bases con mortero para eliminar imperfecciones de superficie, ver Figura 72-b y finalmente se les sometió a compresión simple, ver Figura 72-c.

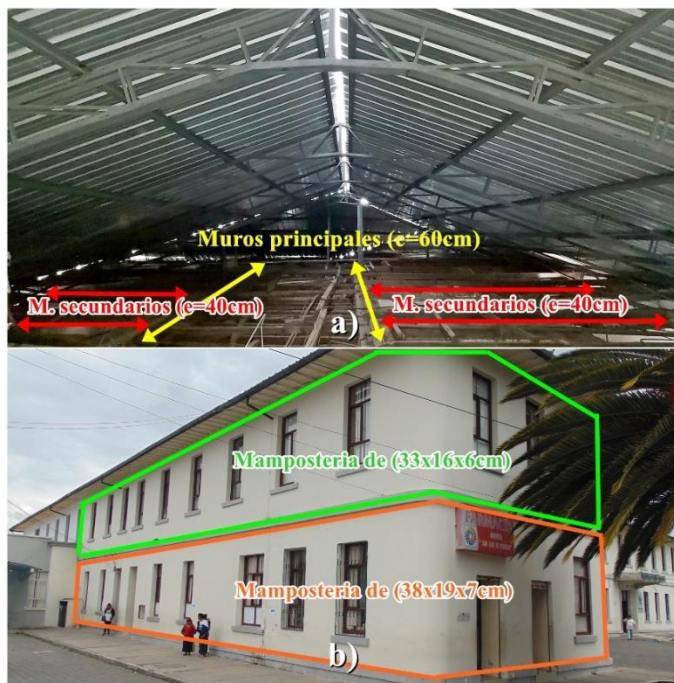
**Figura 84**

*Calidad del sistema resistente: cubierta a) y fachada lateral b)*

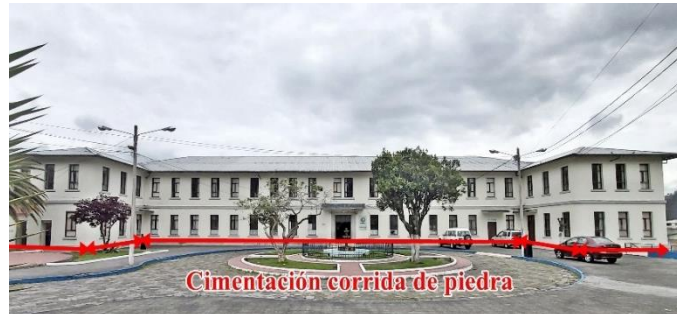
## Figura 86

*Posición del edificio y cimentación*

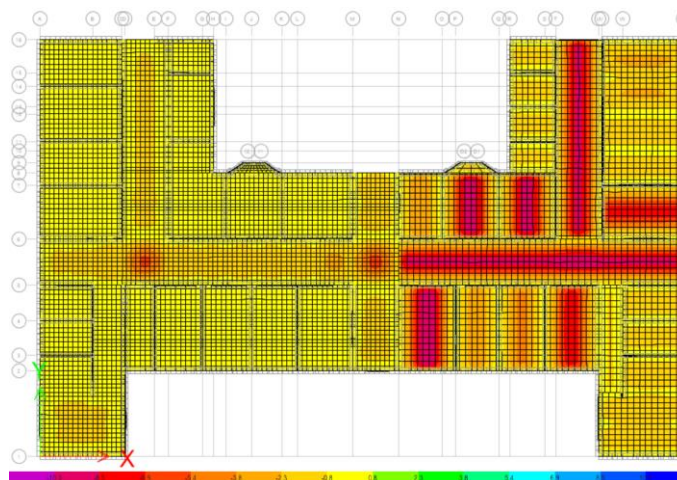
**Figura 87**

*Deformabilidad en el diafragma del nivel +4.20 en (mm)*

Como el hospital tiene un entrepiso mixto, es decir el 53.50% del área del diafragma es de losa unidireccional alivianada de hormigón armado; y el 46.50% es un diafragma de madera compuesto por viguetas y entablado. En la Figura 87 se identifica las zonas con mayor deformación en los dos tipos de diafragmas y se compara con las deformaciones máximas admisibles establecidas por las normativas vigentes, tanto en hormigón armado expresada en la Tabla 74 y de madera en la Tabla 75.

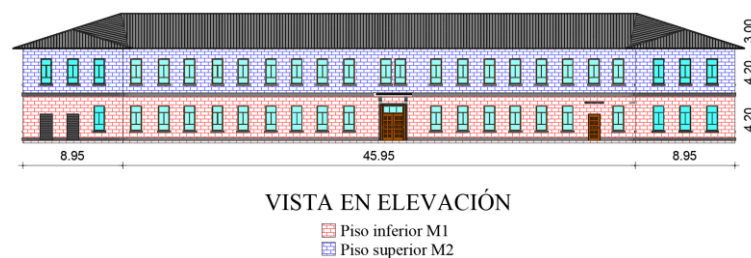
### Figura 91

Configuración en elevación de la edificación

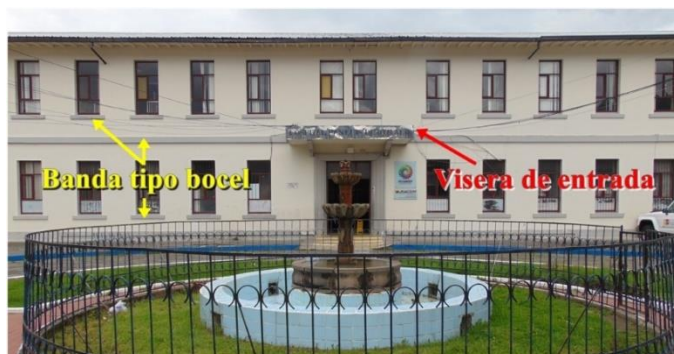
### Figura 94

*Elementos no estructurales del “Hospital San Luis de Otavalo”*

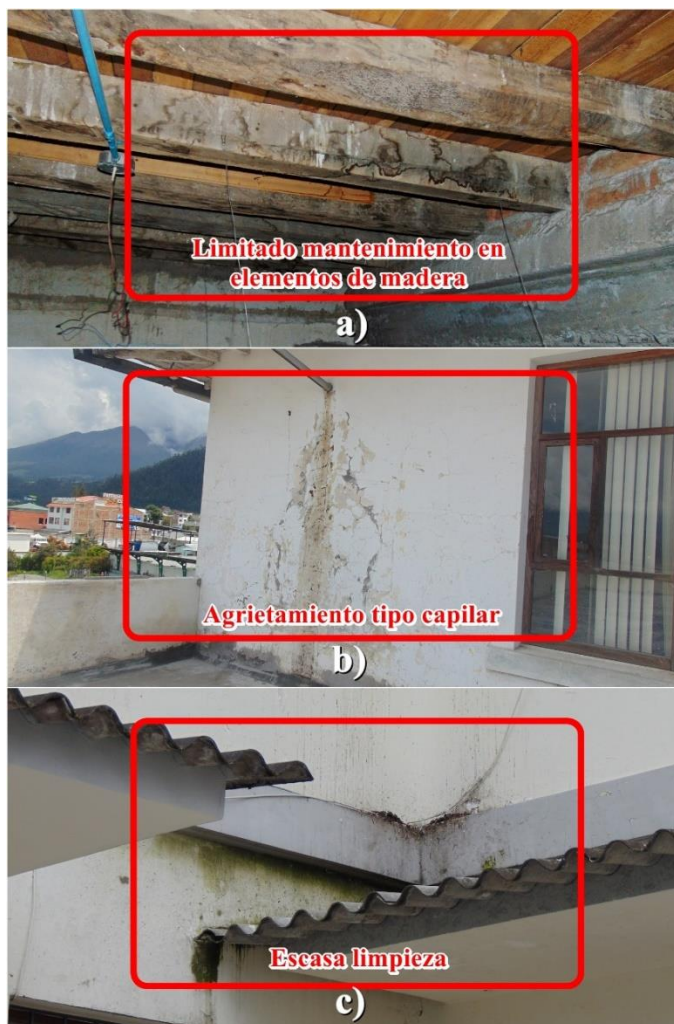
*Conservación: viguetas de madera a), capilaridad b) y escasa limpieza c)*

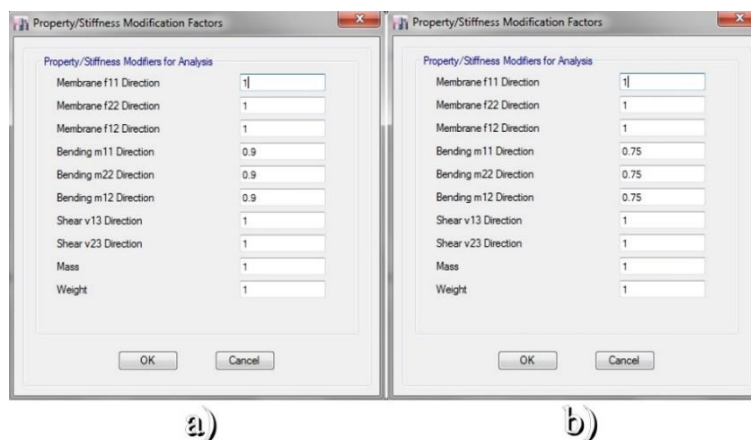
Definición de la sección agrietada: Eje 3, 4 a) y Eje 11, 13 y 15 b)

Para el cálculo de la inercia de las secciones la (NEC-SE-DS (Peligro Sísmico), 2015), recomienda considerar factores de agrietamiento para estructuras de mampostería, las cuales depende exclusivamente de la relación entre altura y longitud “ $A/L$ ” de los muros que varían en los siguientes rangos: “ $A/L > 3$ ”, “ $A/L < 1.5$ ” y “ $1.5 \leq A/L \leq 3$ ”, como se detalla en la inercia de secciones del Apéndice 0 del Capítulo 2.

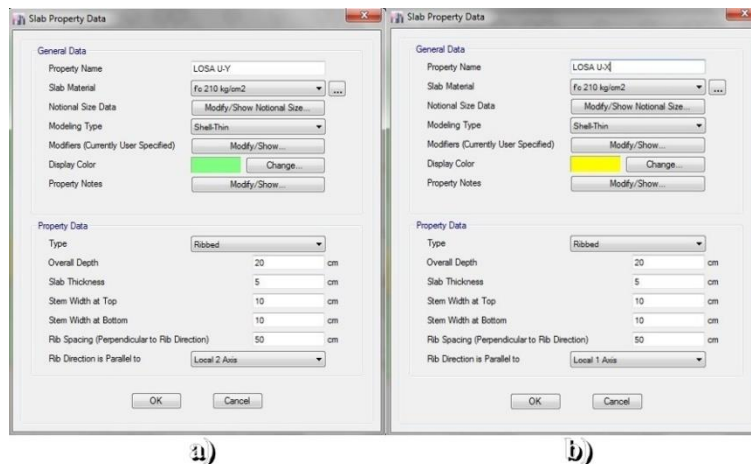
*Secciones de las losas en sentido “Y” a) y “X” b)*

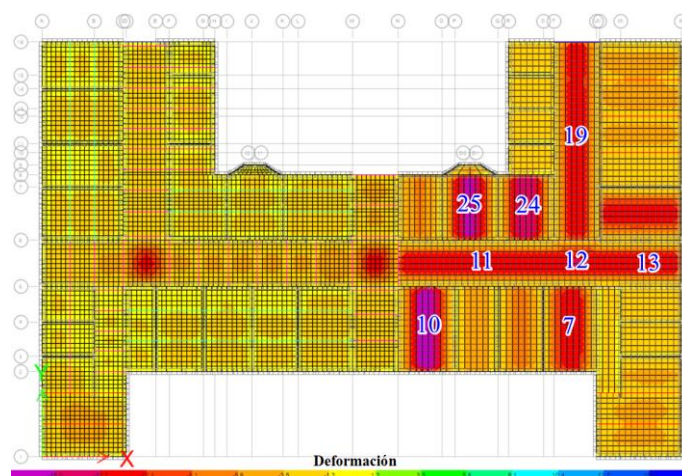
### Figura 206

*Deformaciones críticas del entrepiso (mm) nivel +4.20*

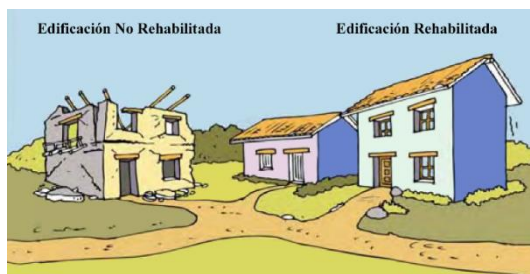
### Figura 207

*Edificación no rehabilitada – Edificación rehabilitada*

Las intervenciones propuestas a continuación, tienen como propósito la reducción de la vulnerabilidad sísmica que presentan las edificaciones particularmente de mampostería, el objetivo es prevenir al máximo el colapso total o parcial en caso de eventos telúricos de magnitudes considerables, con el fin de salvaguardar la vida de los ocupantes, dando tiempo a las personas de evacuar antes de que ocurra un colapso (Asociación Colombiana de Ingeniería Sísmica-AIS, 2001).
