**TRABAJO DE TITULACIÓN PREVIO A LA OBTENCIÓN DEL
TÍTULO DE:**

**TECNÓLOGO EN CIENCIAS DE LA SEGURIDAD MENCIÓN
ÀEREA Y TERRESTRE**

TEMA: “ANÁLISIS DE LOS NIVELES DE ILUMINACIÓN EN EL ÀREA ADMINISTRATIVA DE LA UNIDAD DE GESTIÓN DE TECNOLOGÍAS-ESPE Y SUS CONSECUENCIAS EN EL DESEMPEÑO LABORAL DEL PERSONAL”.

2016

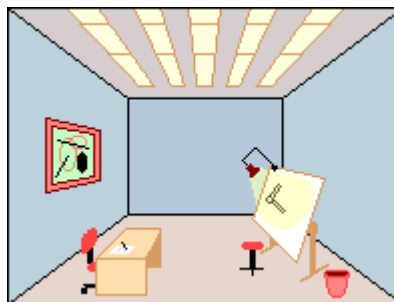
Figura 6 Métodos de alumbrado

Es aquella proporcionada por un alumbrado diseñado sólo para proporcionar iluminación en un plano de trabajo. (SECRETARIA DEL TRABAJO Y PREVISION SOCIAL, 2008)

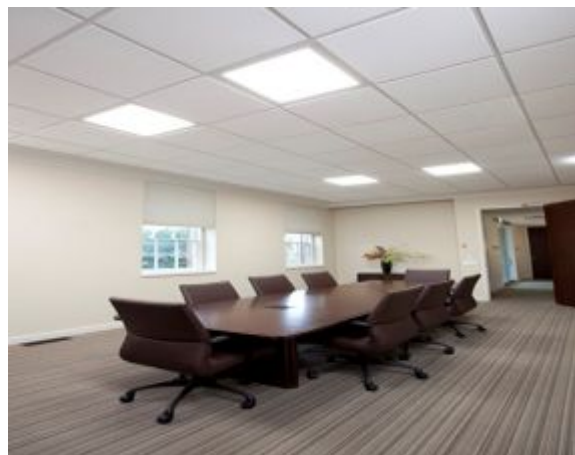
Figura 7 Luminaria en interior

Equipo de iluminación que distribuye, filtra o controla la luz emitida por una lámpara o lámparas, que incluye todos los accesorios necesarios para fijar, proteger y operar esas lámparas, y los necesarios para conectarse al circuito de utilización eléctrica. (SECRETARIA DEL TRABAJO Y PREVISION SOCIAL, 2008)

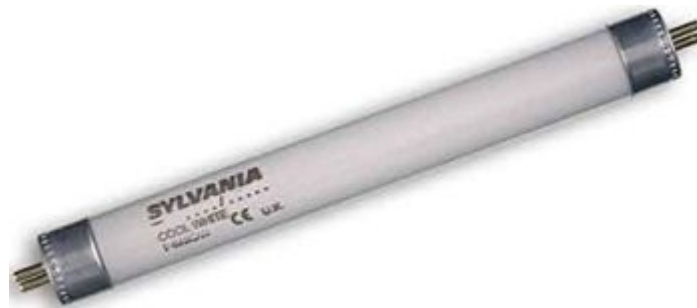
Figura 8 **Lámpara Fluorescente**

2.1.7.2 LAMPARAS FLUORECENTES: Las lámparas fluorescentes; se utilizan mucho en oficinas, comercios, centros educativos, almacenes, industrias con techos bajos, etc. Por su economía y eficiencia luminosa en el caso de estas lámparas existen muchos modelos que van desde los más simples a los más sofisticados con sistemas de orientación de la luz y apantallamiento modelos de rejillas cuadradas o transversales y modelos con difusores. (Productos Sylvania, 2011)

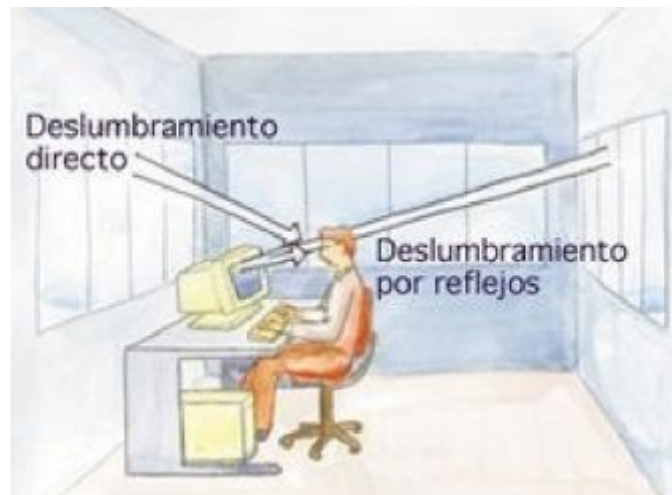
Figura 9 **Deslumbramiento**

Se produce al incidir un haz de la luz sobre el ojo, ocasionado por el reflejo del haz sobre el campo de visión del trabajador. Los deslumbramientos motivan incomodidad y disminuyen la percepción visual.

La distribución de la luz será lo más uniforme posible, evitando que incidan sobre el campo visual del trabajador directamente. La forma de disminuir deslumbramientos es cubrir las lámparas con difusores, para lúmenes u otros sistemas que permitan regular la luz evitando la visión directa del foco luminoso. (LinkedIn Corporation © 2015, s.f.)

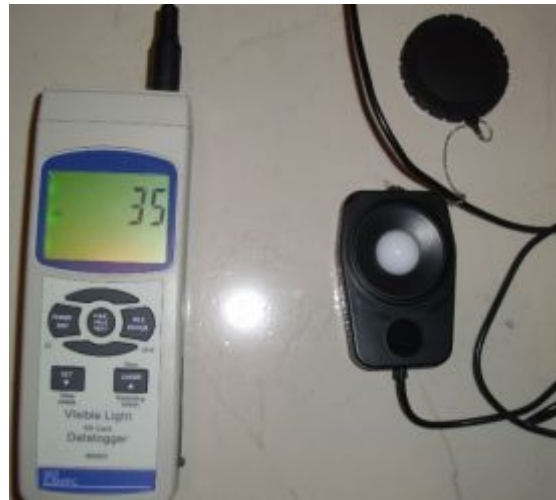
Figura 11 Luxómetro

Medidor de iluminancia: es un instrumento diseñado y utilizado para medir niveles de iluminación o iluminancia, en luxes. (SECRETARIA DEL TRABAJO Y PREVISION SOCIAL, 2008)
