“Inspección de 100 Horas, mediante información técnica aplicable a la aeronave

Robinson R44 matrícula HC-CST, perteneciente a la empresa DELIPESCA S.A. ubicada

en la ciudad de Manta.”

Monografía, previa a la obtención del título de Tecnólogo en Mecánica Aeronáutica Mención

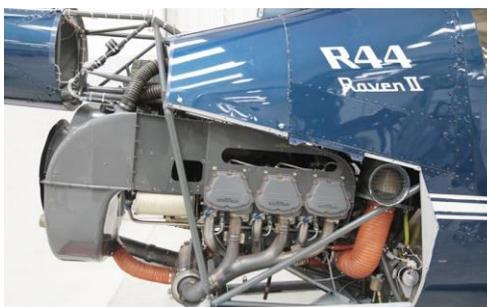
Figura 8.

Nota. La figura muestra el motor de combustión interna de 6 cilindros opuestos del R44 visto del lado izquierdo. Tomado de (Helicopter, 2013)

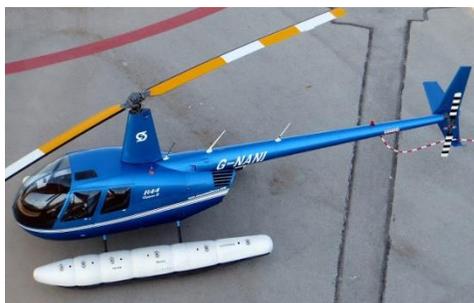
Figura 14.*Tren de Aterrizaje*

Cuenta con un tren de aterrizaje fijo tipo sky con flotadores de emergencia están fabricados de tubos de aluminio extendidos para poder sostener al flotador unidos al fuselaje mediante pernos y debajo de los tubos horizontales cuenta con patines fabricados con acero 4130 muy resistente a golpes y desgastes que protege a los tubos del sky al momento del aterrizaje.

Nota. La figura muestra en tren de aterrizaje con flotadores de emergencia de la aeronave Robinson R44 Clipper I. Tomado de (Helitrastorno, 2013).

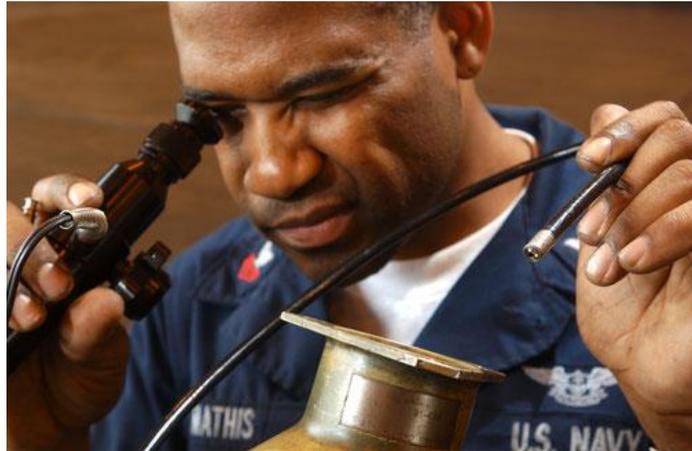
Figura 16.

Nota. La figura muestra una inspección visual indirecta con una herramienta auxiliar “Baroscopio”. Tomado de (Atehortua, 2019).

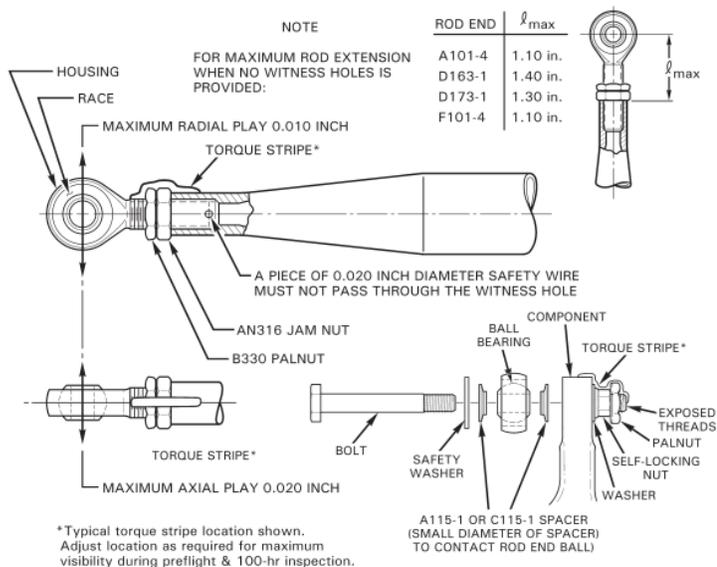
Rod End And Spherical Bearings

Nota. La figura muestra los límites de juego axial y radial y la aplicación de las líneas de fe”. Tomado de (Robinson, Helicopter Company, 2021).

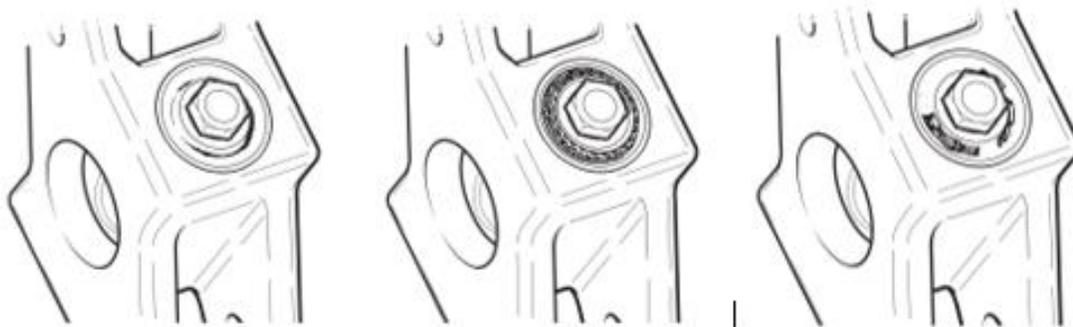
Figura 19.

vibraciones del helicóptero en vuelo lo más significativo es que si el Elastomérico tiene grietas mayores a 0.10 pulgadas en el 25% de su superficie o si se encuentra con desprendido más del 25% deben ser cambiados, si aún está en condiciones aeronavegables se debe limpiar con agua y detergente evitando el uso de disolventes, aceite, anticorrosivos u demás elementos que afectan a las propiedades del Elastomérico.

Nota. La figura muestra un Elastomeric Bearings con fatiga, con contaminación de aceite y uno con sobre velocidad”. Tomado de (Robinson, Helicopter Company, 2021)

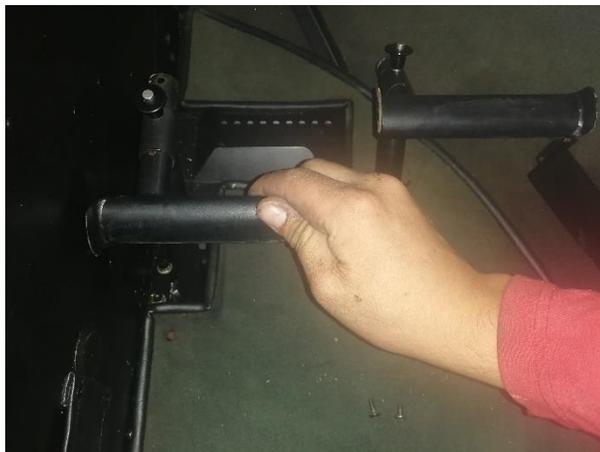
Figura 23.*Pedales del Rotor de Cola*

1. Dentro de cabina con una linterna y un espejo inspeccionamos la condición de los “Bearings Blocks” y de todas las áreas soldadas de los pedales de control, que no tengan holguras, que el juego axial no sea mayor a 0.080 pulgadas y el juego radial no sea mayor a 0.030 pulgadas, si al momento que inspeccionamos sale de los parámetros sugeridos debemos retirar las placas de cubierta despegando las alfombras y removiendo los tornillos de sujeción y procedemos a cambiar o solucionar el problema.

Nota. La figura muestra la sección donde se realiza la inspección a todo el conjunto de los pedales del Rotor de Cola.

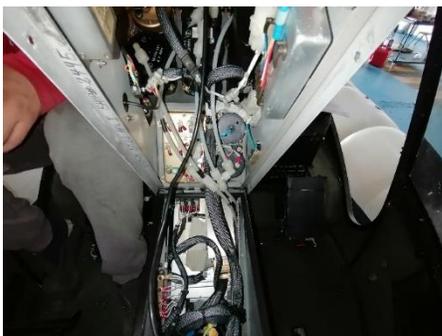
Figura 25.

Nota. La figura muestra los componentes internos de la consola superior que deben ser inspeccionados.

2. Revisamos la condición y seguridad de las bandejas de radio e inspeccionamos las partes visibles de los pedales del Rotor de Cola que no exista rajaduras en la suelda o atrancamientos de los pedales, y verificamos el espacio de operación de los pedales del Rotor de Cola según la comodidad del piloto que va a estar a cargo del Helicóptero en Alta mar.

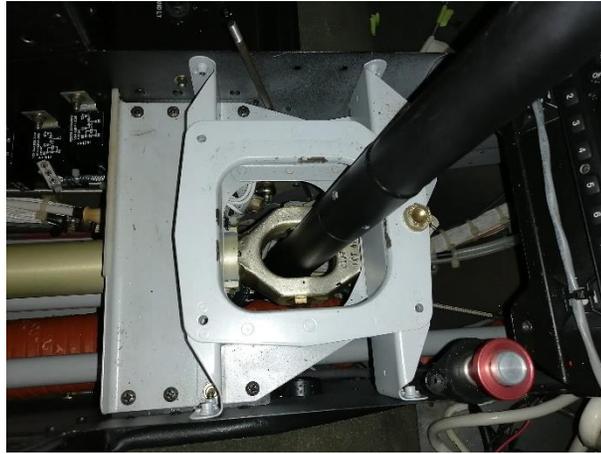
Figura 28.*Caja del Conjunto de Cíclico*

1. Inspeccionamos la caja del conjunto del cíclico y el conjunto de la palanca del cíclico verificando que no tenga roces con otros metales, rajaduras, deterioros, corrosión o remaches sueltos e inspeccionamos los puntos de suelda que no contengan grietas “cracks”.

Nota. La figura muestra la inspección del conjunto de la caja del cíclico sin cobertor.

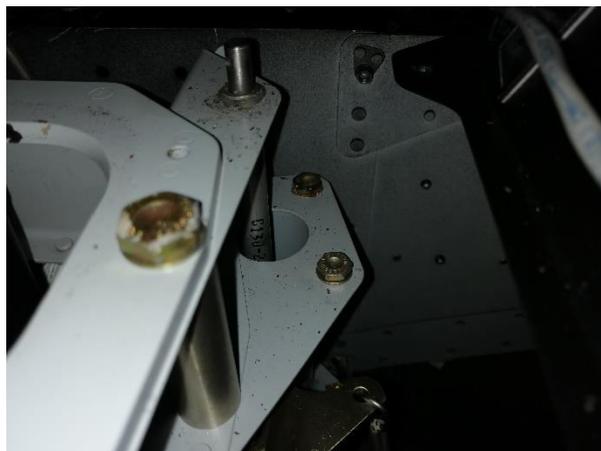
Figura 29.*Espaciador C130-2*

Nota. La figura muestra la inspección del espaciador C130-2 y Linkage que van a la palanca del cíclico.

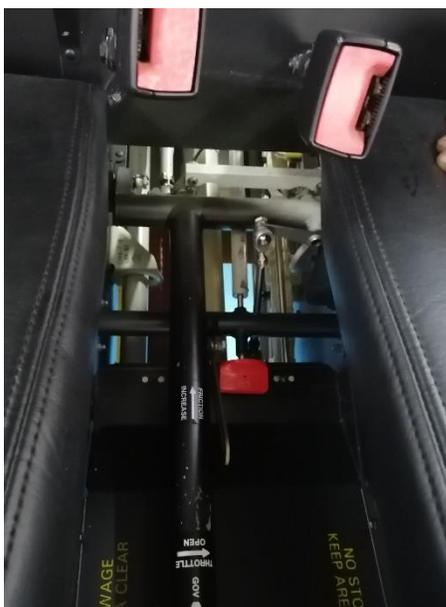
Túnel Superior Sección 3D

3. Inspeccionamos Tubo de Torsión (C319) en búsqueda de “Cracks” especialmente el área alrededor de los bloques y sus extremos, así como la tuerca y contratuerca de los “Rod Ends” en el Tubo “Push-Pull” (C121-1) verificando que estén bien apretadas, verificamos que los “Rod Ends & Bearings” no tengan un juego o un apriete excesivo, revisamos las partes accesibles del tubo especialmente en el extremo debajo del “Anchor” (C348-1) que no cuenten con ningún tipo de defecto o deformación incluyendo los rayones y por ultimo revisamos que todos los tornillos y tuercas no tengan rotación, movimiento o que estén flojos.

Nota. La figura muestra la inspección del tubo de torsión, Tubo Push-Pull, Anchor, Rod Ends y Cojinetes de la sección 3D

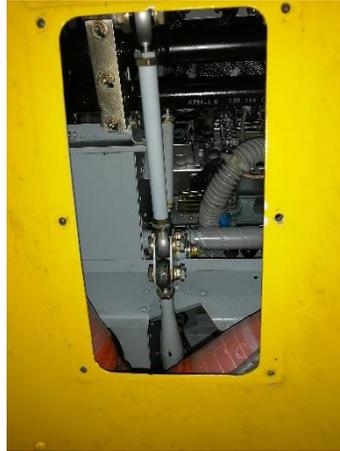
Figura 31.

4. Después avanzamos a tubo “Push-Pull” del Rotor de Cola (C121-9) e inspeccionamos las partes accesibles buscando defectos como grietas, dobleces,

Nota. La figura muestra la inspección del tubo “Push-Pull” y Rod Ends del rotor de cola.

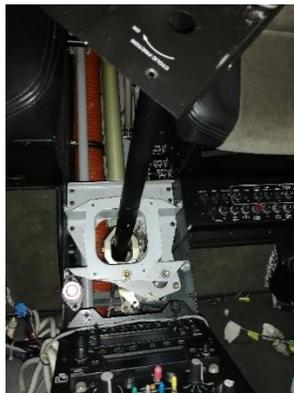
Figura 32.

5. Continuamos inspeccionamos el tubo del cíclico que no tenga ningún tipo de mella, corte o rasguño. Revisamos la seguridad y operación de la palanca de fricción del colectivo, movemos el colectivo hacia arriba y hacia abajo verificando que no se doble o se atasque en el tope.

Nota. La figura muestra la inspección del tubo del cíclico.

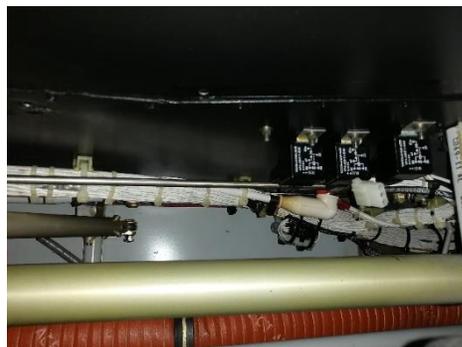
Cableado Eléctrico

Nota. La figura muestra la inspección del cableado eléctrico en túnel delantero sección 3A.

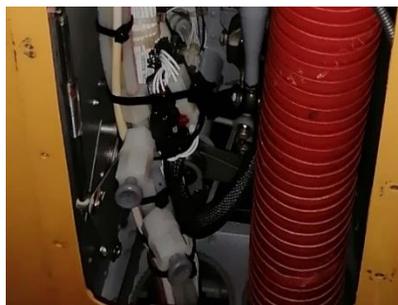
Figura 35.

8. Revisamos que las líneas estáticas y Pitot que no tengan ningún tipo de grietas, dobleces, rozaduras o rayones en todo el trayecto especialmente en las curvas, y revisamos si las líneas están con humedad abriendo los drenes, al mismo tiempo revisamos las mangueras del calefactor que no tengan grietas o dobleces.

Nota. La figura muestra la inspección de las líneas estáticas y de Pitot.

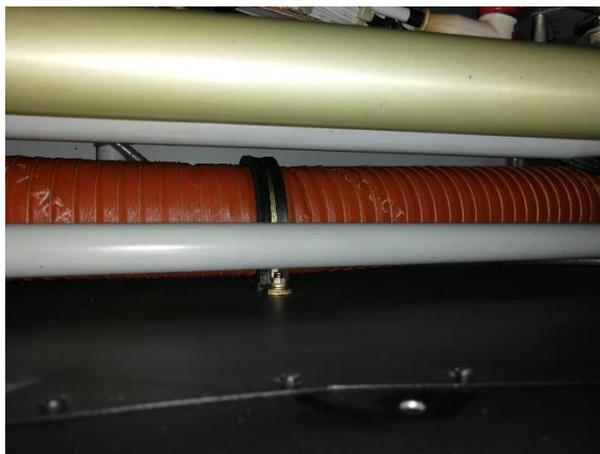
Figura 37.

Nota. La figura muestra la inspección de sujetadores y líneas de torsión en la sección 3A.

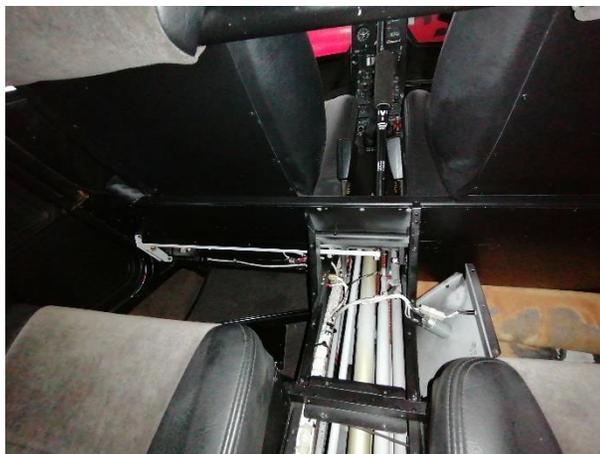
Conjunto de Conexión, Motor y Brazo del Colectivo

1. Removidas todas las cubiertas mencionadas procedemos a inspeccionar la palanca del colectivo, conjunto de conexión (C328-1) y puntos de suelda de la palanca del colectivo buscando alguna irregularidad o algún tipo de grieta o trizaduras, después nos dirigimos al motor y al brazo del gobernador en busca de algún elemento flojo o que este atascado, e inspeccionamos el micro-switch que activa al gobernador en busca de “Cracks” o algún cable suelto.

Nota. La figura muestra la inspección del conjunto de conexión, motor y brazo del colectivo.

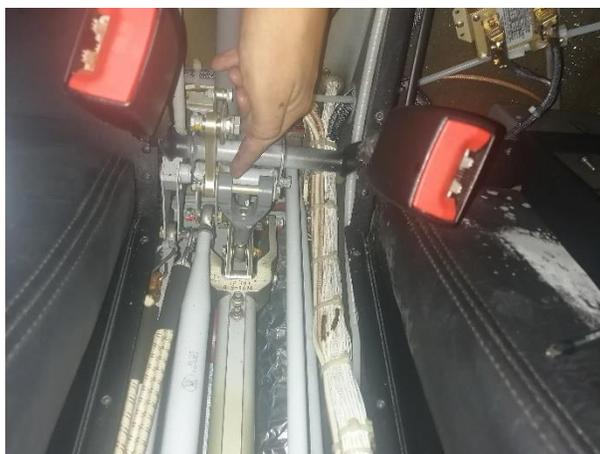
Horquilla y su Tubo de Torsión

2. Después inspeccionamos el tubo de torsión fijándonos en que no tenga ningún tipo de corrosión y colocamos compuestos que la prevengan evitando colocar en el componente de fricción del colectivo, asegúrese de revisar la horquilla de conexión (A205).

Nota. La figura muestra la inspección de la horquilla y tubo de torsión.

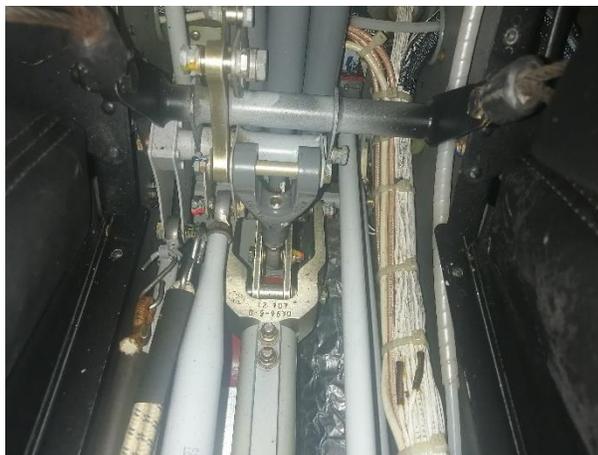
Figura 41.

Nota. La figura muestra la inspección del conjunto del Yoke y el extremo posterior del tubo de torsión del cíclico.

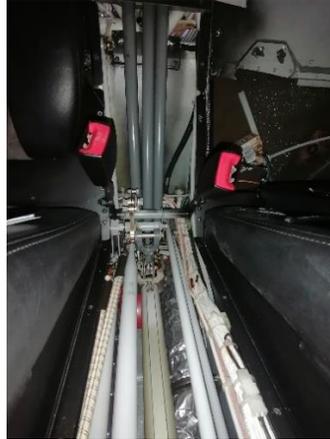
Figura 42.

4. Después de esto inspeccionamos el Tubo “Push-Pull” del cíclico (C121-1) y el Tubo “Push-Pull” vertical (C121-7) chequeamos los “Rod Ends” y sus cojinetes que su juego no esté fuera de los límites, tuercas y contratuercas estén bien apretadas y que los tubos no tengan ningún tipo de irregularidad fuera de los límites, también verificamos el conjunto del “Fork” y en medio de sus cojinetes por irregularidades y evitar que se provoque una fricción excesiva.

Nota. La figura muestra la inspección de los tubos “Push-Pull” del cíclico, así como los Tubos “Push-Pull” verticales que se dirigen al Hub.

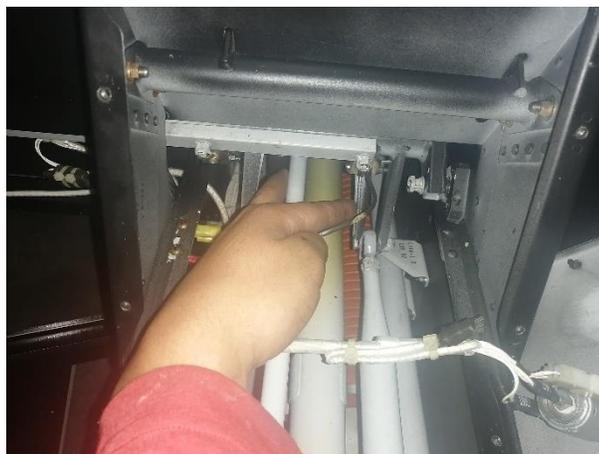
Tubo "Push-Pull" y Bellcrank

Nota. La figura muestra la inspección de los Rod Ends del extremo delantero del tubo Push-Pull y el conjunto alrededor del Bellcrank.

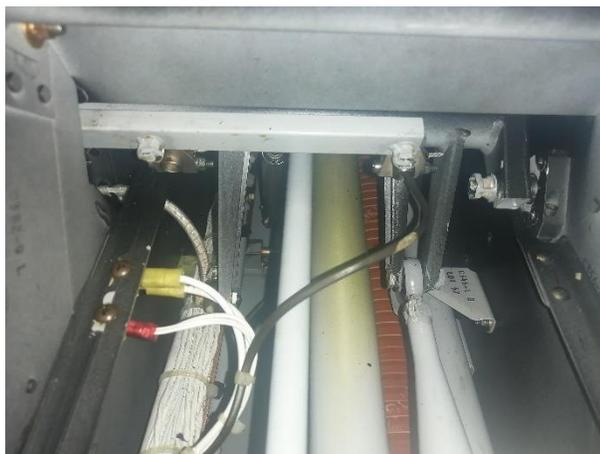
Túnel Superior Sección 4E

6. Consiguientemente inspeccionamos el conjunto de fricción del colectivo chequeando que las tuercas y contratuercas estén bien apretadas y el juego de los “Rod Ends”, inspeccionamos todas las áreas de soldadura del conjunto de soporte del “Bellcrank” incluyendo la lámina de metal a su alrededor en busca de trizaduras, rajaduras o corrosión.

Nota. La figura muestra la inspección de la lata y soldaduras que sostiene el conjunto Bellcrank de la sección 4E.

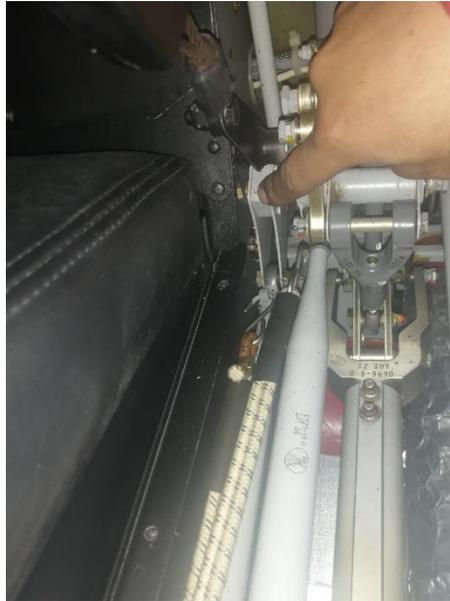
Figura 45.

Nota. La figura muestra la inspección del Rod End y del Tubo del Torsión de la Válvula de Corte del Combustible.

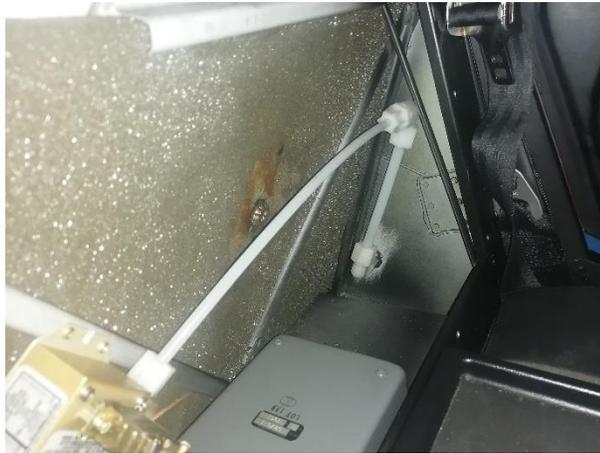
Figura 47.

Nota. La figura muestra la inspección del cableado, así como líneas del Pitot y Estático.

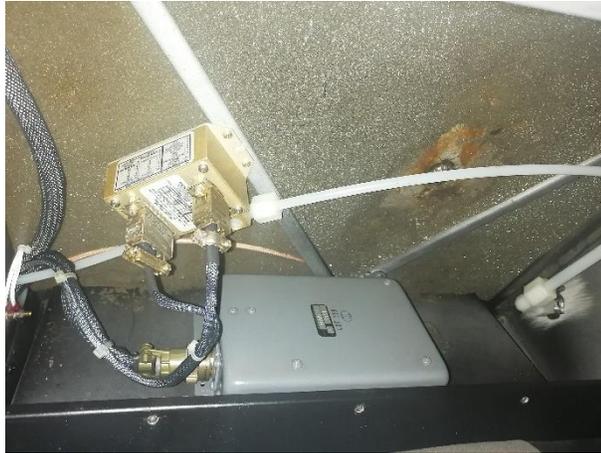
Drenes del Pitot y Estático

Nota. La figura muestra la inspección del controlador del gobernador, así como las tomas de drenaje del sistema de Pitot y Estático.

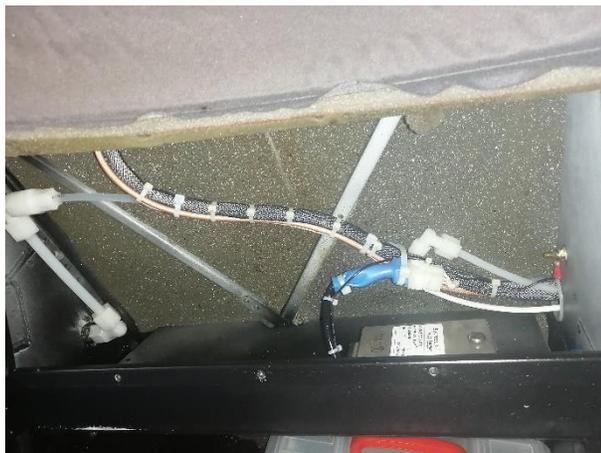
Figura 49.

Nota. La figura muestra la inspección del cableado eléctrico y de la unidad de control del alternador.

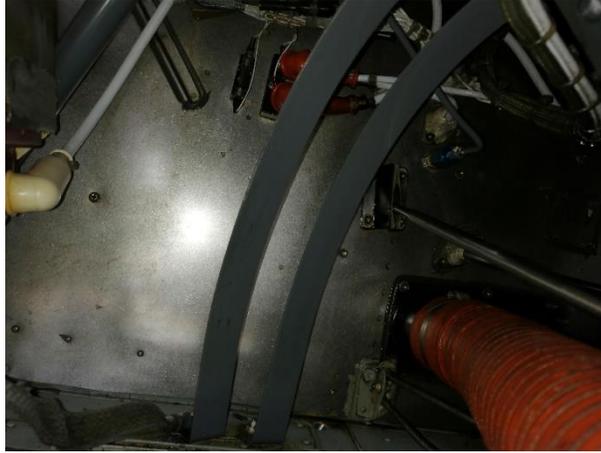
Pared de Fuego Vertical

1. Inspeccionamos la condición de la pared de fuego vertical que no tenga ningún tipo de rajaduras, dobleces o arrugas, poniendo suma atención alrededor de los puntos de sujeción estructural, además del cableado eléctrico que esté conectado de la forma correcta y que estos no estén deteriorados.

Nota. La figura muestra la inspección de la pared de fuego vertical y cableado eléctrico de la misma.

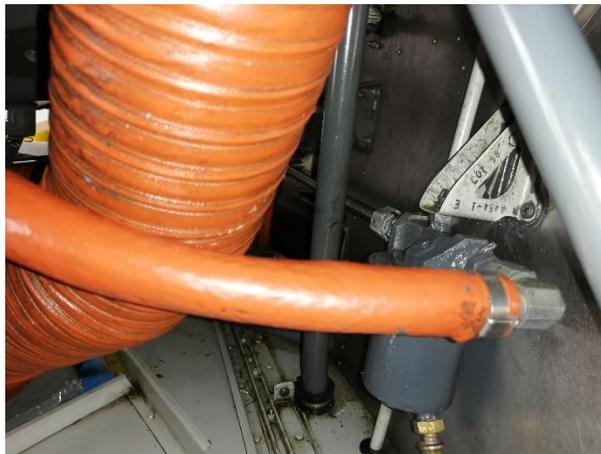
Gascolator

Nota. La figura muestra la inspección de las líneas de combustible y Gascolator.

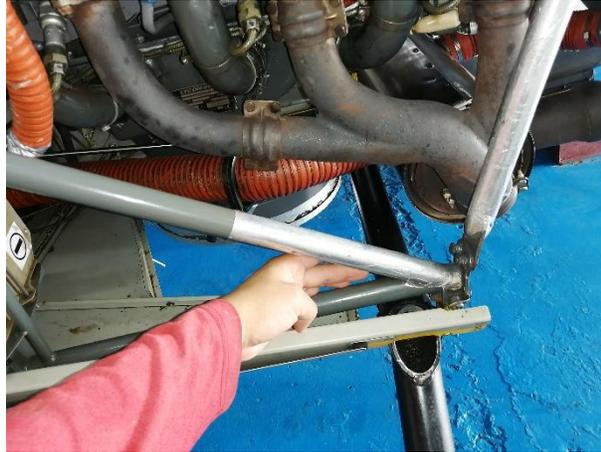
Marco Inferior de Tubos de Acero

Nota. La figura muestra la inspección de los tubos de acero del marco inferior.

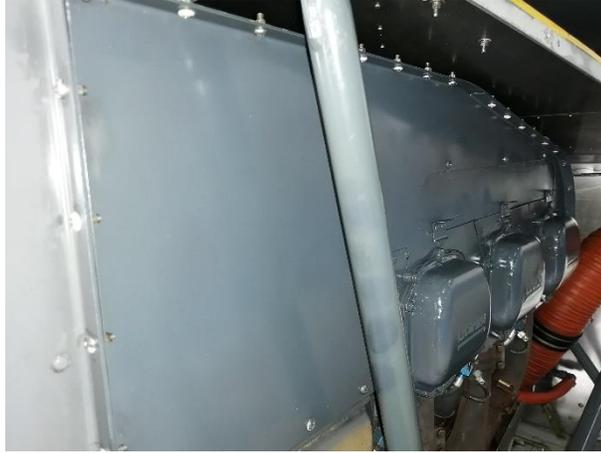
Figura 54.

Nota. La figura muestra la inspección de los paneles del motor y mangueras.

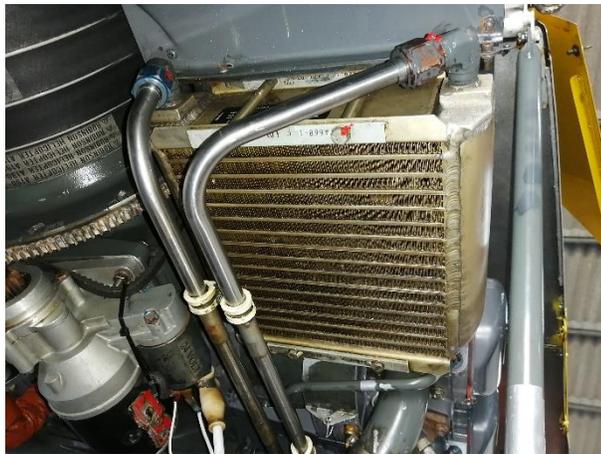
Oil Cooler

Nota. La figura muestra la inspección del “Oil Cooler”, líneas de aceite, Ty-raps y abrazaderas.

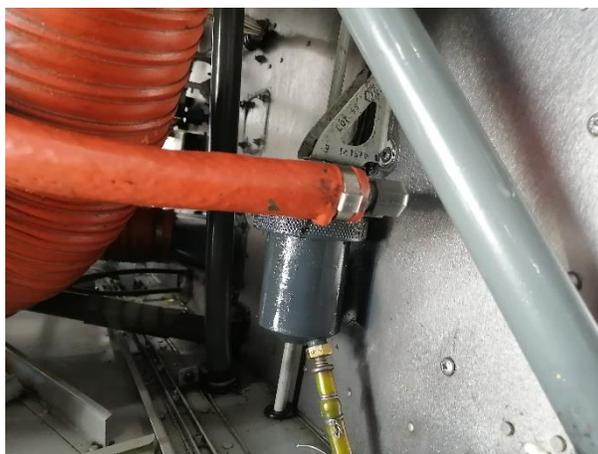
Figura 56.

Nota. La figura muestra la inspección y lubricación del Gascolator.

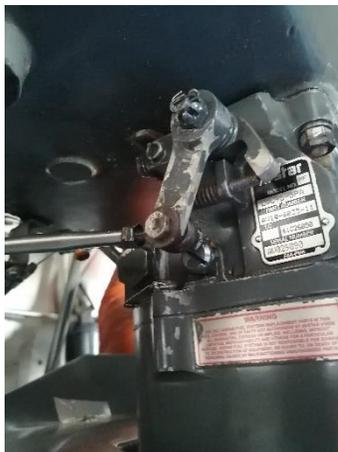
Figura 57.*Control de la Cantidad de Mezcla*

7. Después verificamos la condición del control de mezcla del combustible que tenga un movimiento total de extremo a extremo, también verificamos la condición y seguridad de las abrazaderas de soporte del cable tirándolo y este no debe deslizarse entre las abrazaderas, así como la condición y correcta instalación del resorte de seguridad del control de la mezcla. Aparte verificamos la relación de las RPM en IDLE que para esta aeronave es de 53 a 57% si no se encuentra en esos parámetros nos dirigimos a la sección 10.150 reglaje del acelerador y a la sección 37.70 reglaje del switch de full mezcla en el manual de mantenimiento.

Nota. La figura muestra la inspección del control de la mezcla, tubo Push-Pull, Rod Ends y resorte del control.

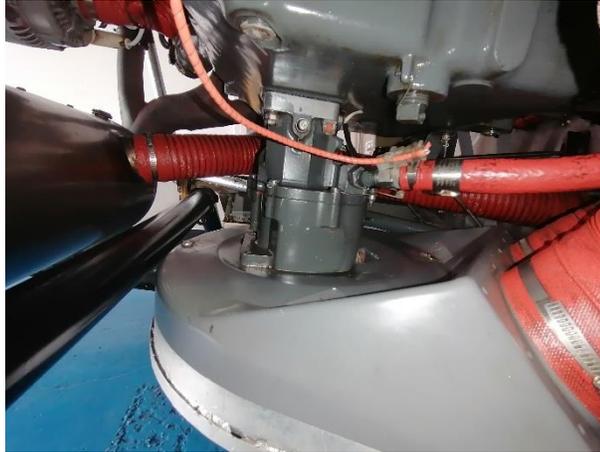
Figura 59.

Nota. La figura muestra la inspección de la caja de aire y filtro de aire.

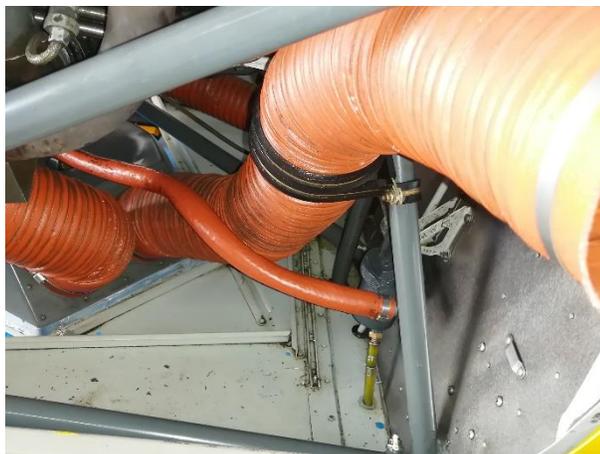
Figura 60.

9. Después nos dirigimos a la manguera de entrada de aire al motor la retiramos y doblamos en todos los sentidos posibles y no debe existir ningún agujero, áreas colapsadas o sonido de separación, revisamos que no exista agujeros entre la parte exterior e interior de los recubrimientos, cualquier indicación de separación en la manguera esta debe ser reemplazada.

Nota. La figura muestra la inspección de la manguera de entrada de aire al motor

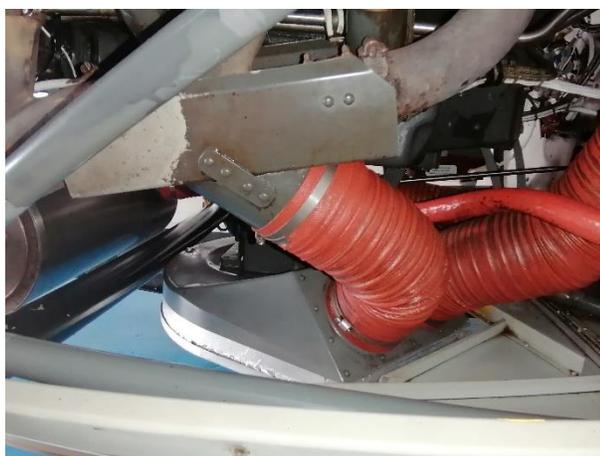
Figura 61.

10. A continuación, inspeccionamos la condición y seguridad de la manguera del calentador del carburador.

Nota. La figura muestra la inspección de la manguera del calentador del carburador.

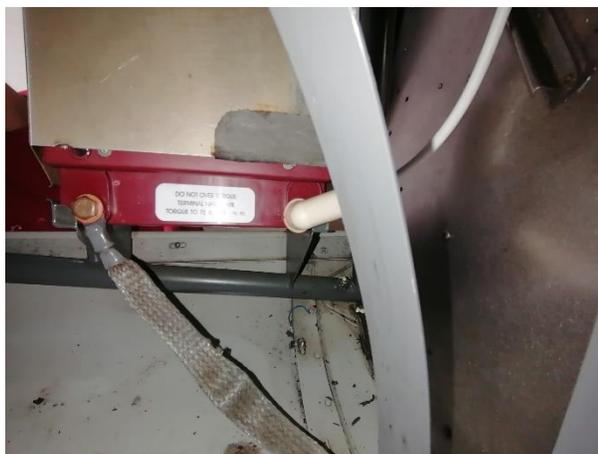
Figura 62.*Batería y Conexiones*

11. Después nos dirigimos hacia la parte izquierda del motor donde encontramos la batería y su caja inspeccionamos los terminales de los cables que no tengas rajaduras, cada una de las celdas de la batería de ser posible y en la caja revisamos que el tubo de drenaje no esté obstruido y cumpla su función.

Nota. La figura muestra la inspección de las conexiones y condición de la batería.

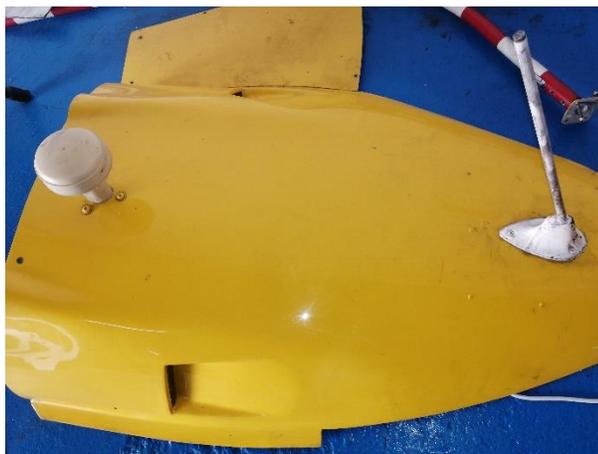
Figura 64.

Nota. La figura muestra la inspección del Tailcone del Helicóptero.

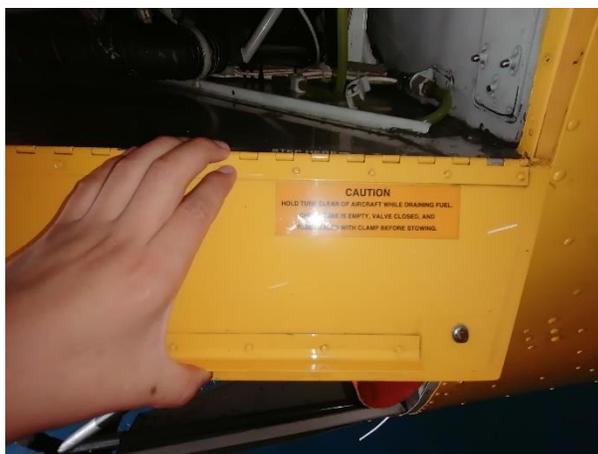
Compuerta de Inspección Lateral Derecha

Nota. La figura muestra la inspección de la compuerta, bisagras, Yoke de la MRGB, y el cableado eléctrico.

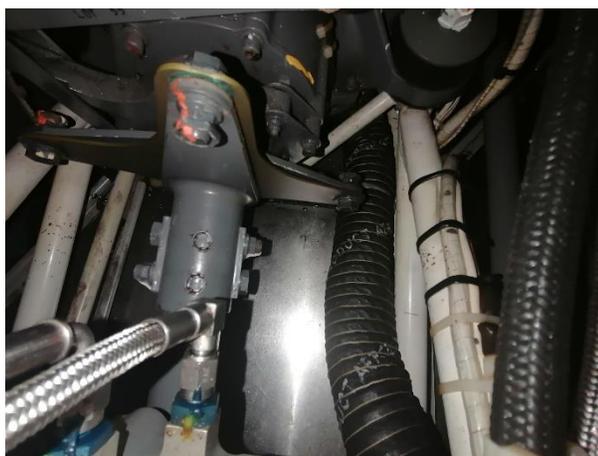
Flex Plate Delantero

Nota. La figura muestra la inspección del Flex Plate delantero y sus arandelas.

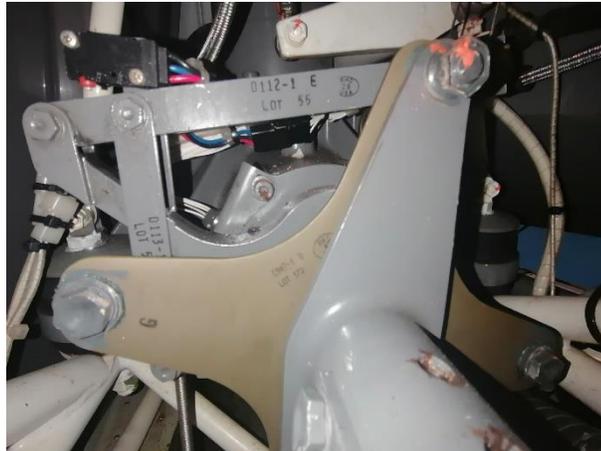
Figura 67.

Nota. La figura muestra la inspección de los Yokes delanteros el de la MRGB y el del eje del Clutch.

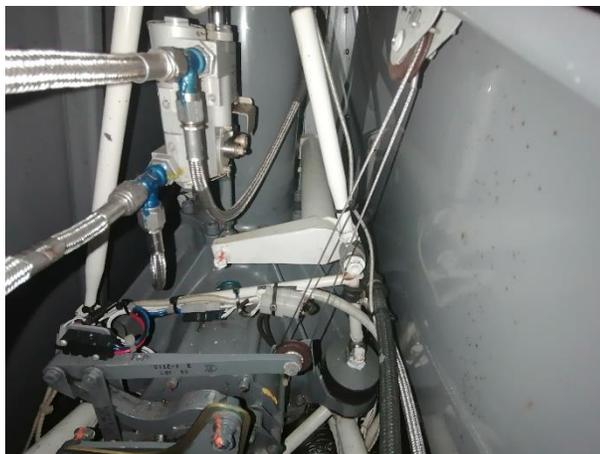
Conjunto de Freno

Nota. La figura muestra la inspección del conjunto de freno del helicóptero.

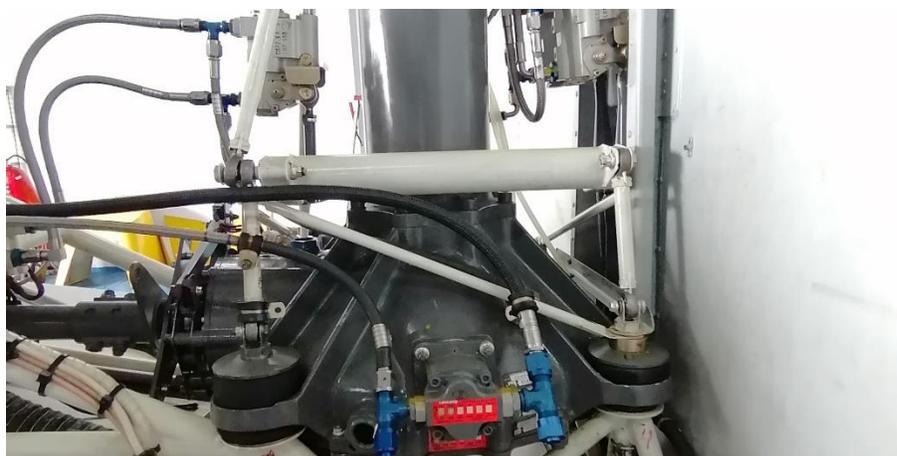
Jackshaft

Nota. La figura muestra la inspección del conjunto del “Jackshaft” y el tubo Strut.

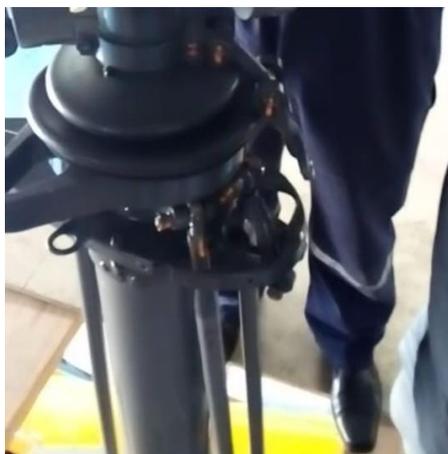
Figura 70.*Tubos Push-Pull Verticales*

Nota. La figura muestra la inspección del conjunto de los tubos Push-Pull verticales del Mast Fairing

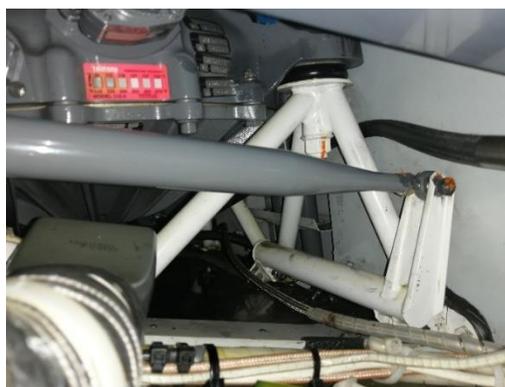
Figura 71.*Tubo Push-Pull del Rotor de Cola y Bellcrank*

Nota. La figura muestra la inspección del tubo Push-Pull del rotor de cola y condición del bellcrank superior.

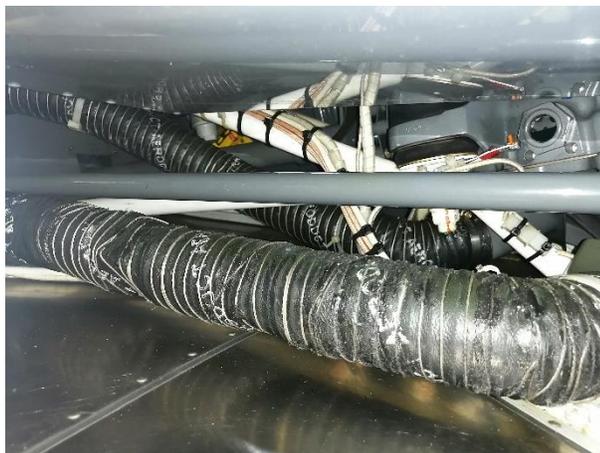
Mangueras de Enfriamiento de la Caja de Engranajes

Nota. La figura muestra la inspección de la condición de las mangueras de enfriamiento de la MRGB.

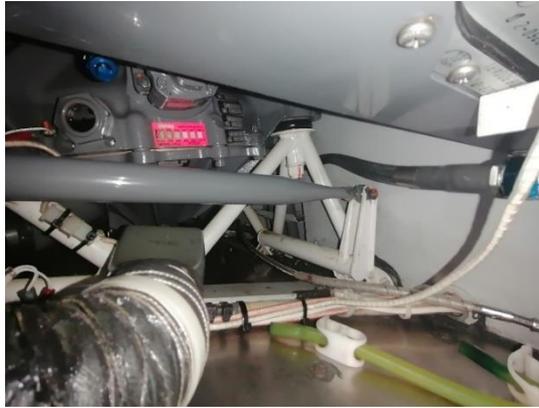
Montajes, Medidor de Aceite y Telatemp de la MRGB

Nota. La figura muestra la inspección del Telatemp, montajes, mástil y medidor de aceite de la MRGB.

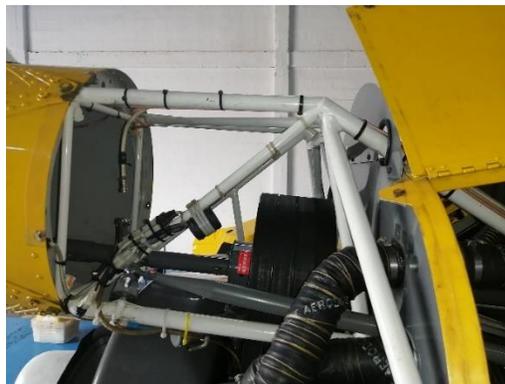
Estructura Superior de Tubos de Acero

Nota. La figura muestra la inspección de los tubos de acero de la estructura superior.

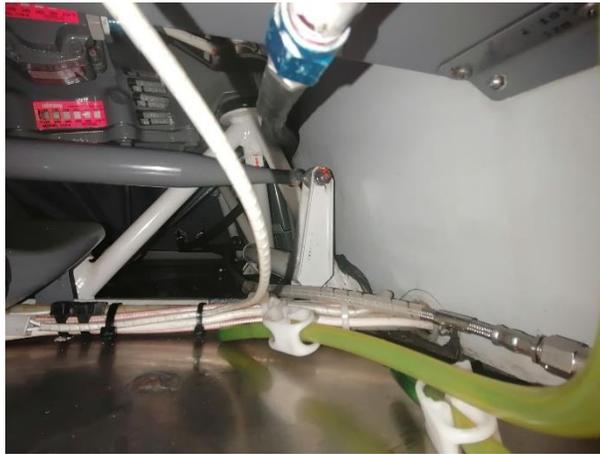
Figura 75.

Nota. La figura muestra la inspección de las partes visibles de los tanques de combustible tanto principal como secundario.

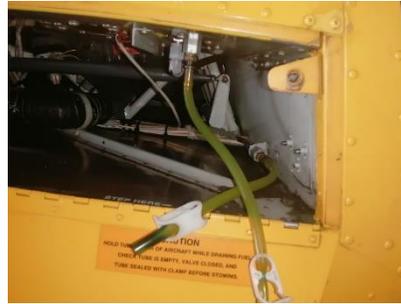
Figura 76.

13. Luego verificamos la ventilación de los tanques que no estén obstruidos, y revisamos los Drenes (Sump Drain) que las dos válvulas se habrán fácilmente, que drenen combustible libremente, la condición del resorte de cerrado, que selle completamente después de abrirla, la condición de las abrazaderas de cierre y los tubos de drenaje.

Nota. La figura muestra la inspección de los drenes, resorte y sello de los tanques de combustible.

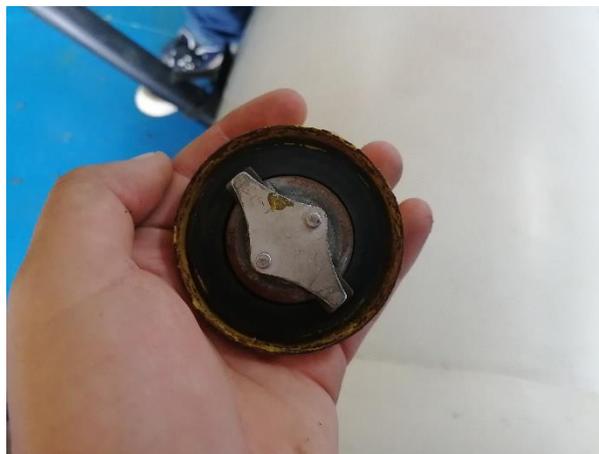
Tapas de los Tanques de Combustible

Nota. La figura muestra la inspección de la condición de las tapas de combustible.

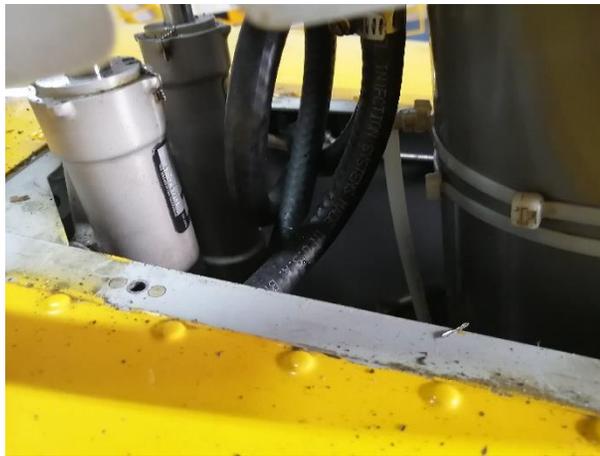
Servos Hidráulicos

Nota. La figura muestra la inspección de montajes de los servos en el Bulkhead de la cabina.

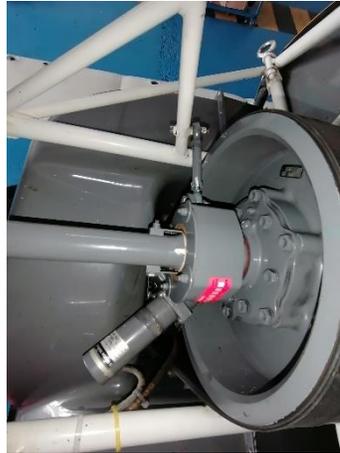
Conjunto de Embrague y Extremo del Drive Shaft

Nota. La figura muestra la inspección del conjunto de embrague, drive Shaft y sellos de las poleas.

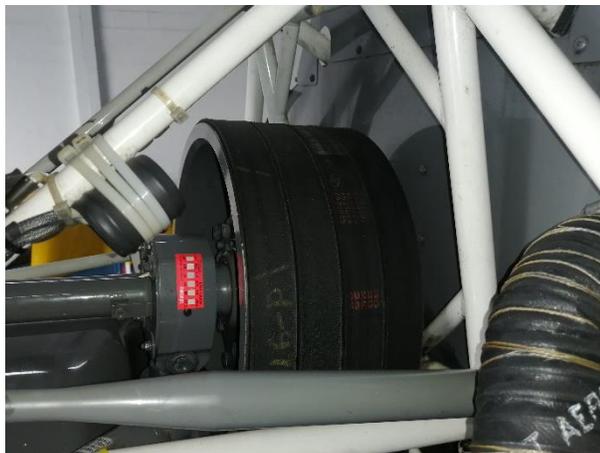
Polea Superior y Bandas

Nota. La figura muestra la inspección de las ranuras de la polea superior y de las bandas.

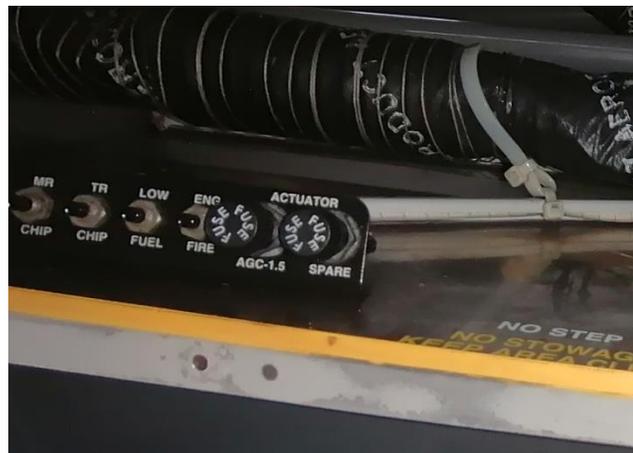
Switch de pruebas y fusibles.

Nota. La figura muestra la inspección de la condición de la carcasa, así como de los switch y fusibles.

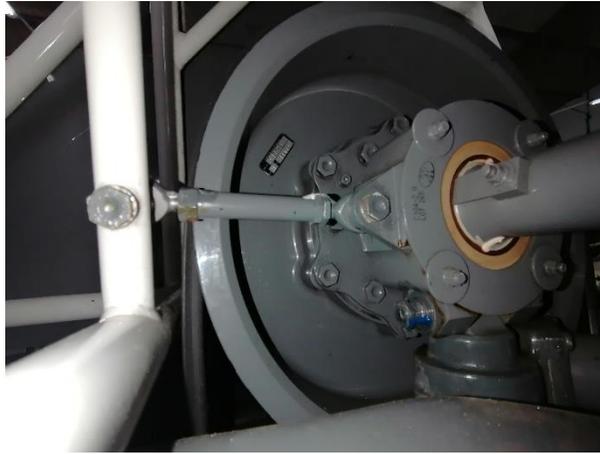
Figura 82.*Cojinete del Actuador Superior y Strut*

Nota. La figura muestra la inspección de los sellos de los cojinetes del actuador superior y todo el conjunto del Strut.

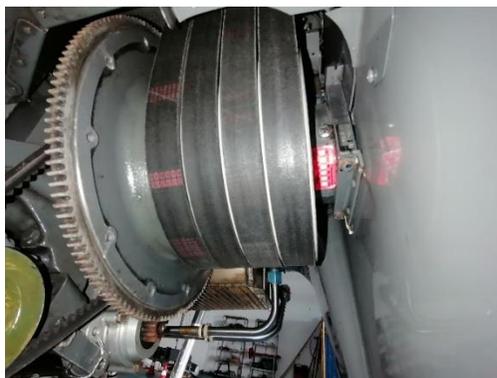
Figura 83.*Polea, Actuador, Cojinete Inferior*

Nota. La figura muestra la inspección de las partes visibles de actuador de la polea inferior, así como el conjunto de soporte del cojinete al Scroll.

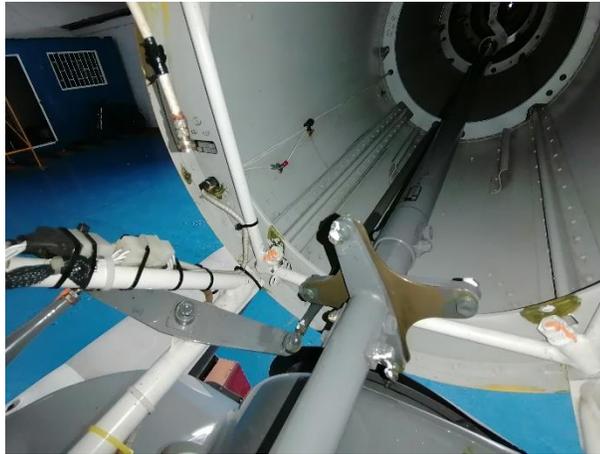
Flex Plate y Yokes Intermedios

Nota. La figura muestra la inspección del Flex Plate y Yokes intermedios, así como partes visibles del eje de transmisión.

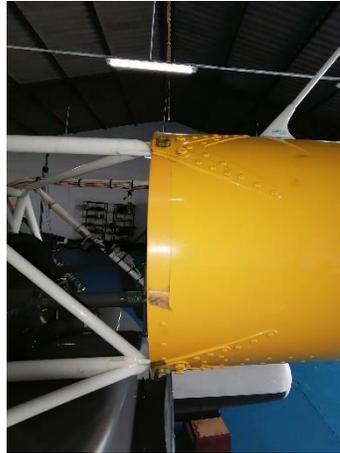
Puntos de Sujeción

Nota. La figura muestra la inspección de los puntos de sujeción de la cola a la estructura superior de tubos de aceros.

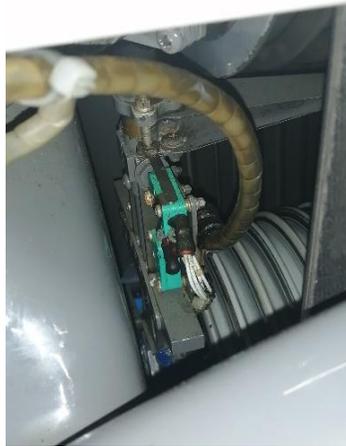
Interruptor del Actuador

Nota. La figura muestra la inspección del interruptor del actuador con MASTER SWITCH en la posición ON.

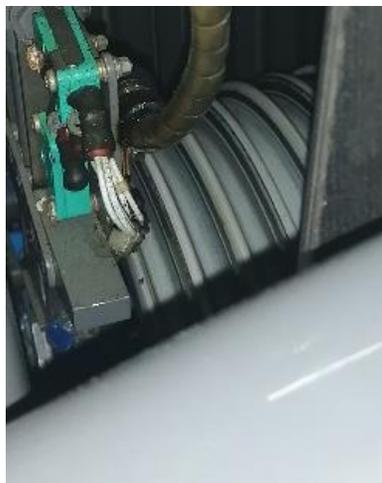
Polea Inferior

24. Continuamos con la inspección de la polea inferior, de igual manera que la polea superior en busca de corrosión de picadura, descascaramiento de los revestimientos metalizados o anodizados, rugosidad o crestas afiladas que puedan dañar las bandas, si es que se encuentra alguna de estas irregularidades se debe cambiar la polea completa. Por último, verificamos la alineación de las poleas, según la sección 7.230 del manual de mantenimiento.

Nota. La figura muestra la inspección de la polea inferior.

3.7.7.1. Alineación de la las poleas del embrague sección 7.230 del MM.

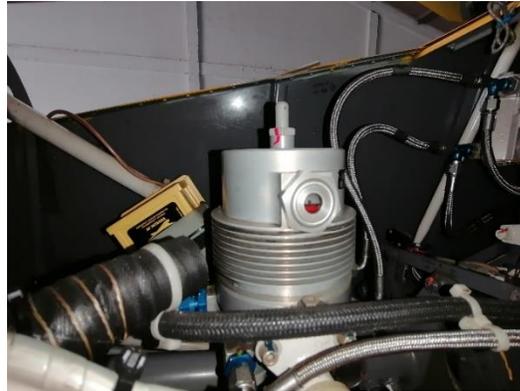
Figura 88.*Reservorio Hidráulico*

Nota. La figura muestra la inspección de la condición del reservorio | y nivel de aceite hidráulico.

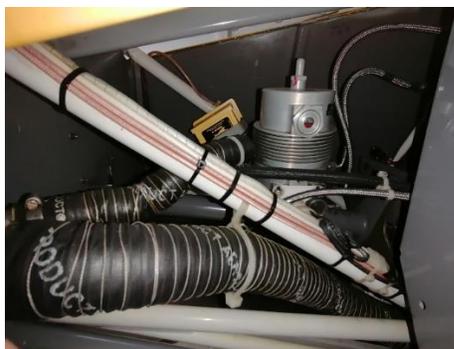
Figura 89.*Manguera de Refrigeración del Reservorio Hidráulico*

Nota. La figura muestra la inspección de la manguera de refrigeración del reservorio hidráulico y Telatemp.

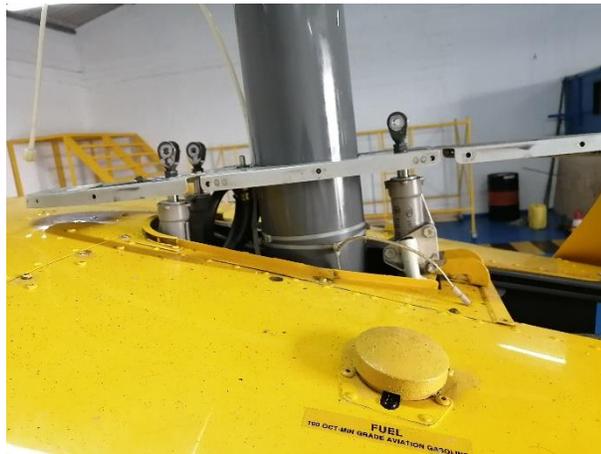
Servos Hidráulicos

Nota. La figura muestra la inspección de la condición del conjunto de los servos hidráulicos delanteros y posteriores.

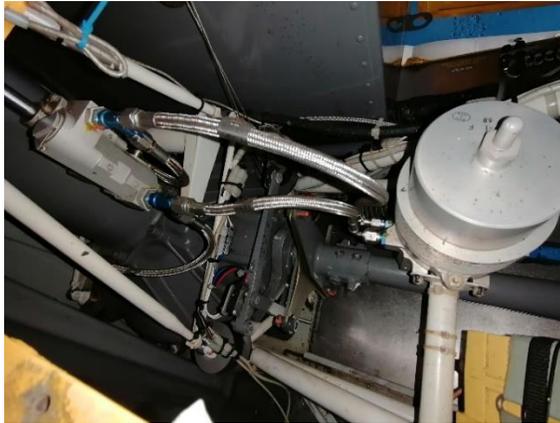
Figura 91.*Fittings y Líneas Hidráulicas*

Nota. La figura muestra la inspección de la condición de los Fittings y líneas hidráulicas.

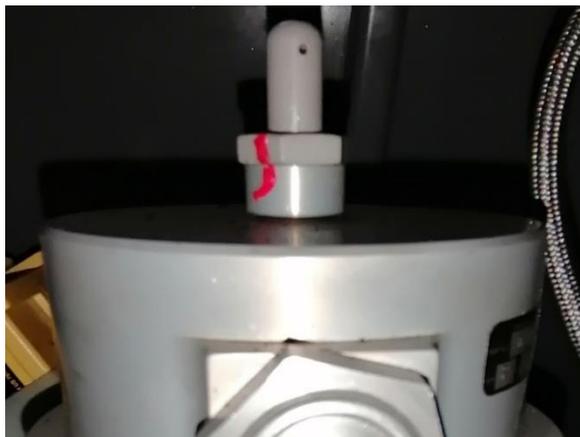
Figura 92.*Tapón de Reservorio Hidráulico*

Nota. La figura muestra la inspección de la seguridad del torque y línea de fe del tapón del reservorio hidráulico.

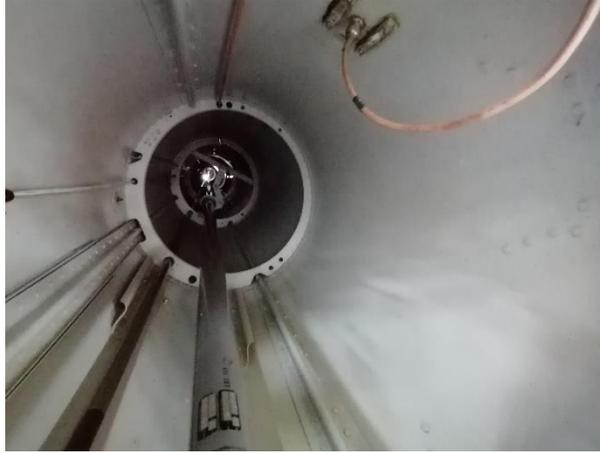
Drive Shaft

1. Inspeccione la condición de las partes visibles del “Drive Shaft” de rotor de cola según sección 7.340 del manual de mantenimiento que pueden ser vistas mediante los agujeros de inspección a lo largo del “Tailcone” en busca de rajaduras, dobleces arqueamiento del “Drive Shaft”, revisamos que no tenga ningún tipo de corrosión el drive Shaft así como las partes cerca de él, si se encuentra cualquier anomalía de las mencionadas el “Drive Shaft” del rotor de cola debe ser cambiado de inmediato.

Nota. La figura muestra la inspección de la condición de las partes visibles del Drive Shaft.

3.7.8.1. Cheque del descentramiento del eje de transmisión del Rotor de cola sección 7.340 del manual de mantenimiento.

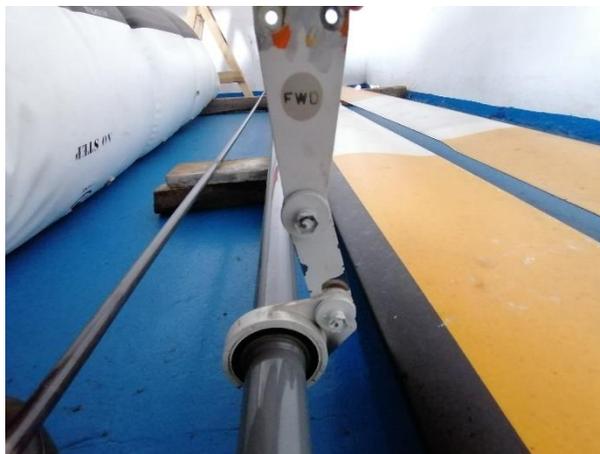
Dámper del Drive Shaft

Nota. La figura muestra la inspección de la condición del d mper del drive Shaft.

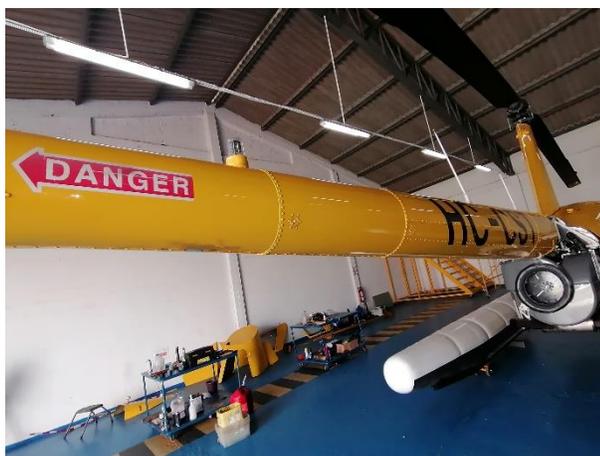
Exterior del Tailcone

3. Despu s de esto inspeccionamos toda la zona exterior de la “Tailcone” en busca de cualquier tipo de rajadura, muescas, rayones, corrosi n, rozamiento entre las juntas de la piel, remaches sueltos o dobleces y en las zonas cercanas a las antenas no debe existir ninguna rajadura en la piel.

Nota. La figura muestra la inspecci n de la condici n externa del Tailcone.

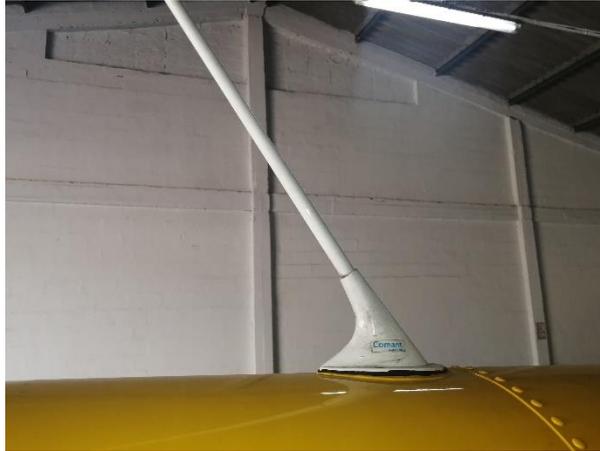
Antena

Nota. La figura muestra la inspección de la condición de las antenas.

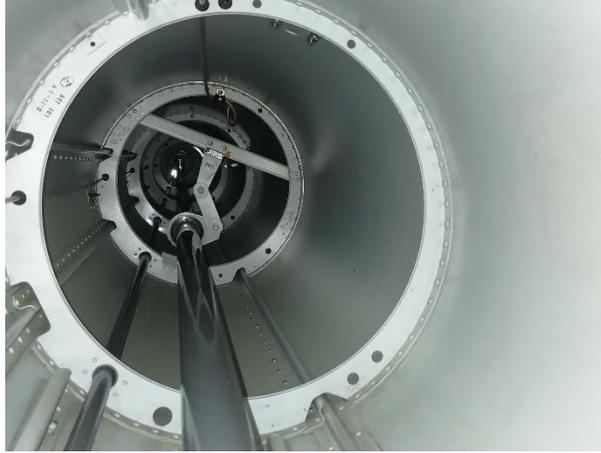
Interior del Tailcone

5. Luego inspeccionamos las partes visibles del interior de la “Tailcone” con una linterna especialmente alrededor de los remaches en busca de algún tipo de corrosión, rozamiento, rajaduras y remaches faltantes o flojos, al mismo tiempo prestamos atención a la condición y seguridad de los cuatro tornillos que aseguran al “Tailcone” al cuadro superior.

Nota. La figura muestra la inspección de la condición interna del Tailcone.

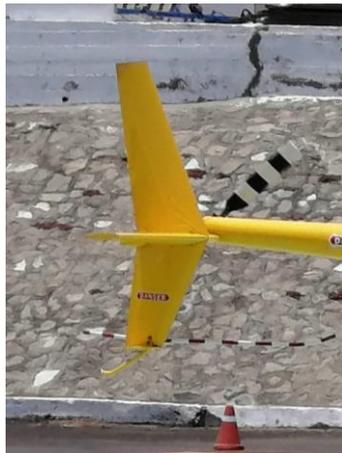
Empenaje

6. A continuación, nos dirigimos a inspeccionar el empenaje en su totalidad en sus puntos de sujeción en busca de algún tipo de rajadura, peligro, tornillos perdidos, revisamos el skid de la cola a ver si existe alguna evidencia de golpe en la cola.

Nota. La figura muestra el empenaje del Helicóptero Robinson r44

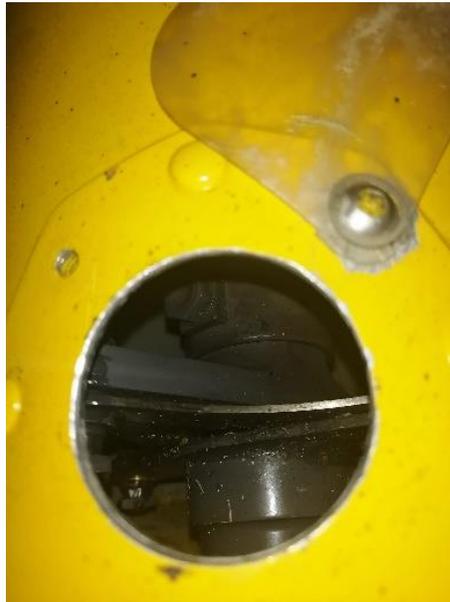
Flex Plate y Yokes Posteriores

Nota. La figura muestra la inspección de la condición del Flex Plate y Yokes posteriores.
