“Inspección de 100 Horas, mediante información técnica aplicable a la aeronave

Robinson R44 matrícula HC-CST, perteneciente a la empresa DELIPESCA S.A. ubicada

en la ciudad de Manta.”

Monografía, previa a la obtención del título de Tecnólogo en Mecánica Aeronáutica Mención

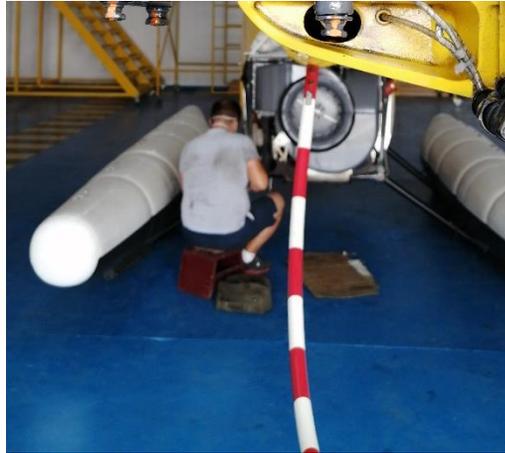
Protector del Rotor de Cola

8. Después nos enfocamos en el protector del rotor de cola inspeccione su seguridad y condición, así como en los montajes delantero y posterior en busca de rajaduras o rozaduras, además del alrededor de las áreas soldadas.

Nota. La figura muestra la inspección del protector del rotor de cola.

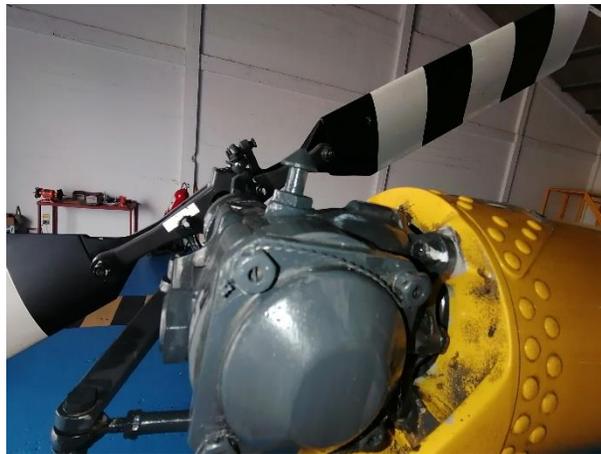
Tail Rotor

Nota. La figura muestra la inspección sellos del posteriores del drive Shaft al rotor de cola.

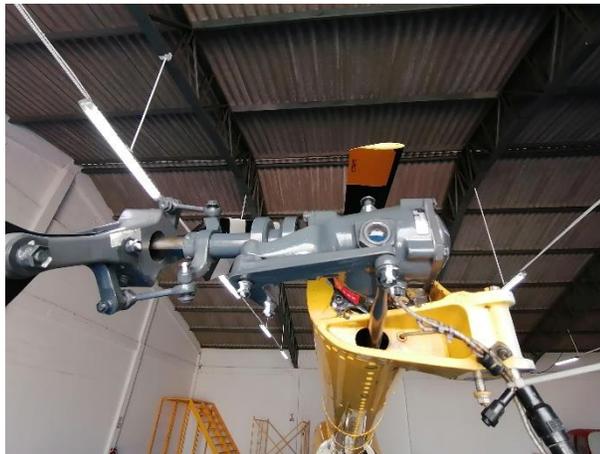
Gearbox del Rotor de Cola

Nota. La figura muestra la inspección de la Gearbox del rotor de cola y el nivel de aceite.

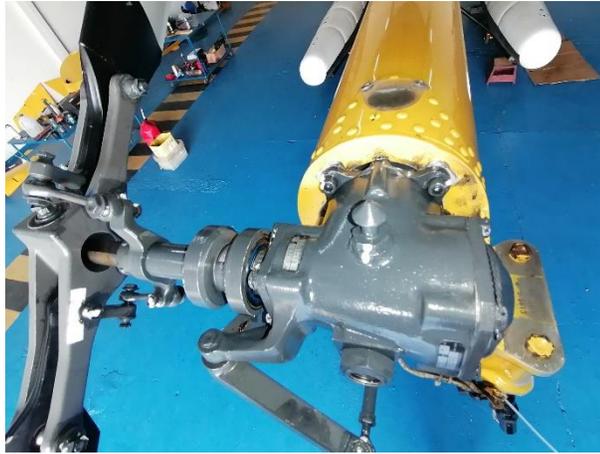
Pitch Control y Bellcrank del Rotor de Cola

3. Luego inspeccionamos primero que el conjunto del “Pitch Control” tenga un movimiento libre en toda su carrera, además de que no debe tener ningún tipo de rayón, mellas o alguna irregularidad en el eje de salida, segundo el “Bellcrank” de igual manera debe tener un movimiento libre y no debe tener “Cracks”, en los cojines que están arriba de los pernos no puede existir rajaduras (min una rajadura radial), por ultimo revisamos los que no tenga un excesivo juego en los “Rod Ends” del tubo “Push-Pull” (C121-17) y que no tengan ningún tipo de rajaduras.

Nota. La figura muestra la inspección de los Rod Ends, tubo Push-Pull, pitch control y bellcrank del rotor de cola.

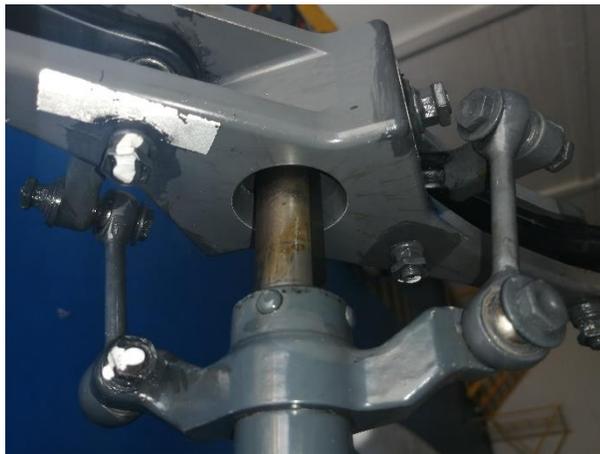
Pitch Links del Rotor de Cola

Nota. La figura muestra la inspección de los pitches links y sus Rod Ends.

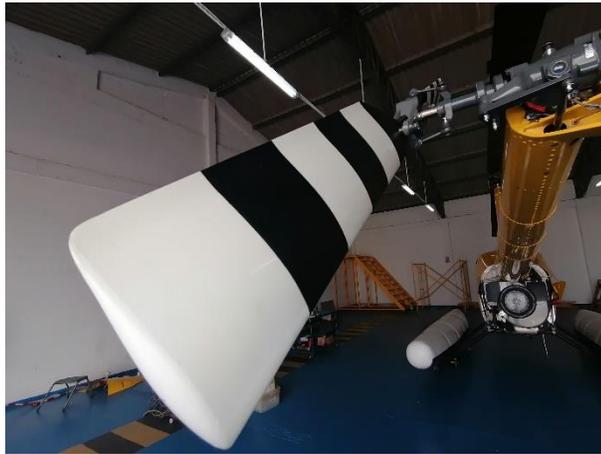
Palas del Rotor de Cola

5. A continuación, inspeccionamos la superficie de las palas del rotor de cola en busca de algún tipo de rayones, muescas, rajaduras o corrosión que se presente en cantidades excesivas, y diríjase a la sección 9.460 para un repintado de las palas si están demasiado erosionadas.

Nota. La figura muestra la inspección de las palas del rotor de cola.

3.7.9.1. Pintado de las palas del rotor sección 9.460 del manual de mantenimiento.

- a) Lo primero que debemos hacer es limpiar la superficie de las palas para eliminar la pintura restante para esto usamos un disolvente (QSOL 220) y eliminamos cualquier rastro de pelusas con un trapo adhesivo.
- b) Después aplicamos 2 o 3 capas de un primer epóxico para prevenir la corrosión alrededor de todas las juntas que quedaron expuestas.

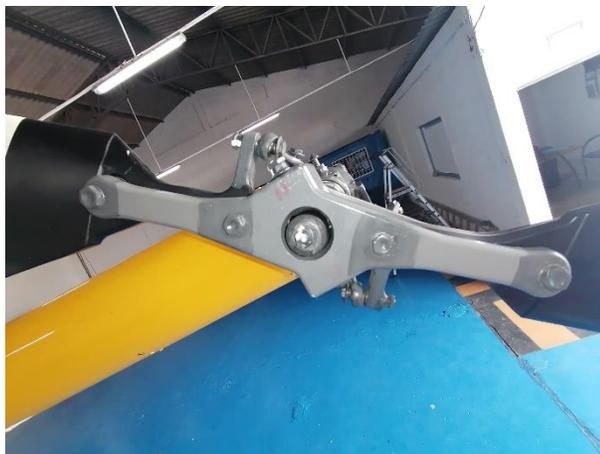
Hub, Hub Plates y Elastomeric Bearing del Rotor de Cola

6. Seguidamente nos dirigimos al “Hub” y “Hub Plates” del rotor de cola e inspeccionamos que no tenga ningún tipo de rajaduras o corrosión, colocando especial atención en las áreas de montaje donde van los pernos y las áreas alrededor de las palas, además inspeccionamos su correcto funcionamiento verificando que al momento de mover el “Hub” los anillos exteriores del rodamiento de bisagra se muevan el conjunto con el “Hub”, pero el rodamiento interior, tuerca y tornillo retenedores deben quedarse estacionarios sin realizar ningún tipo de movimiento, y por ultimo revisamos el “Elastomeric Bearings”.

Nota. La figura muestra la inspección de la condición del Hub, Hub Plates y del cojinete Elastomérico del rotor de cola.

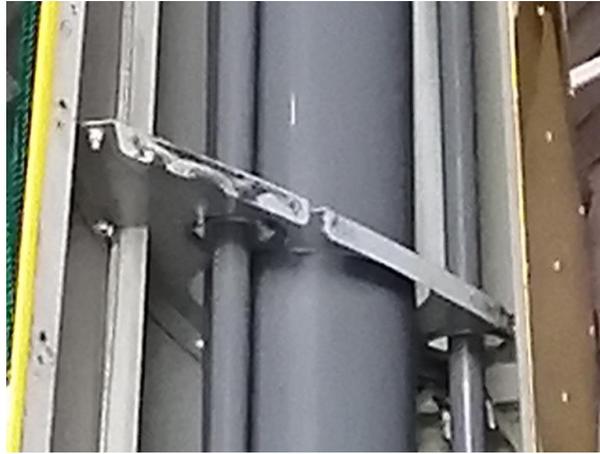
Costillas del Mast Fairing

Nota. La figura muestra la inspección de los refuerzos donde se interceptan las costillas.

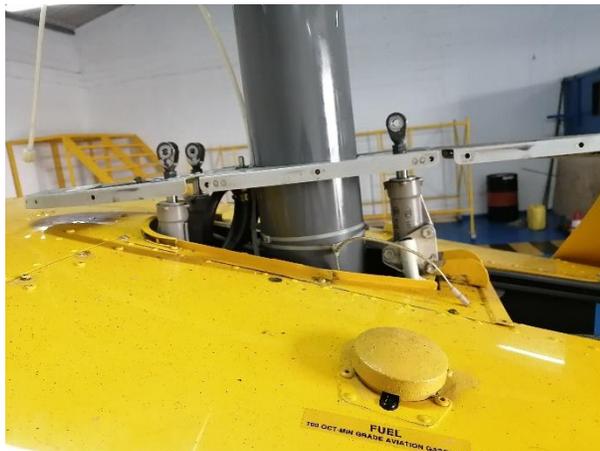
Tijeras del Swashplate inferior

Nota. La figura muestra la inspección de las tijeras inferiores del Swashplate que se encuentran montados en los seros hidráulicos.

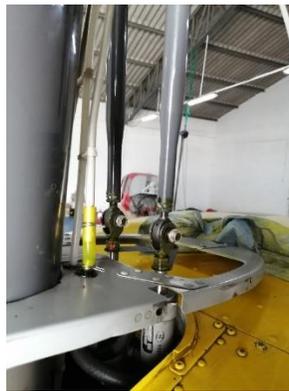
Tubos Push-Pull Verticales

3. A continuación, inspeccionamos la condición de los tubos “Push-Pull” verticales, que no exista corrosión, que los Rod Ends no tengan un juego excesivo.

Nota. La figura muestra la inspección de los tubos Push-Pull verticales y los Rod Ends de los mismos.

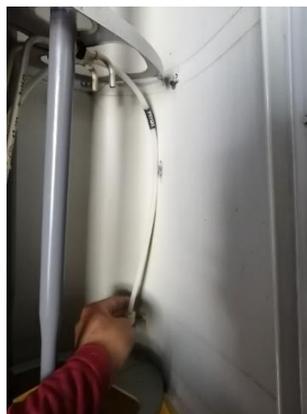
Tubo Pitot y Ventilación de los Tanques de Combustible

4. Después inspeccionamos el tubo Pitot, la ventilación de los tanques de combustible y que las costillas alrededor del mástil no tengan ningún tipo de rajadura.

Nota. La figura muestra la inspección de la ventilación de los tanques de combustible y la línea del tubo Pitot.

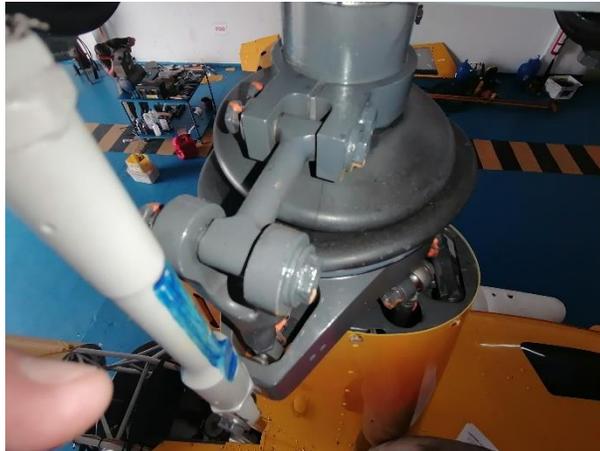
Tijeras Superior del Swashplate

Nota. La figura muestra la inspección de las tijeras superiores del Swashplate, Rod Ends y cojinete esférico.

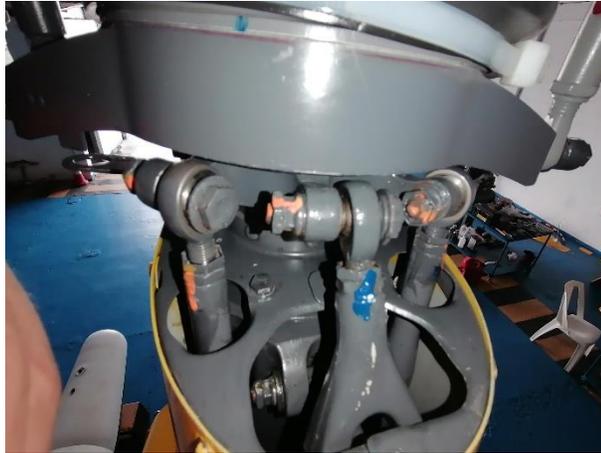
Unión de la Tijera Superior

Nota. La figura muestra la inspección del funcionamiento de la tijera superior, brazo, rodamiento de bola y espaciadores del Swashplate.

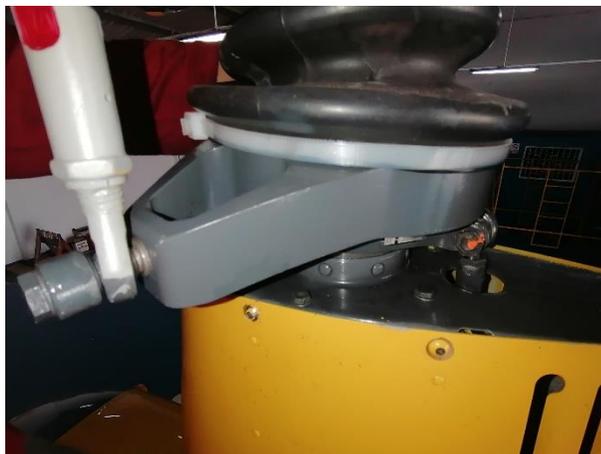
Bota del Swashplate

Nota. La figura muestra la bota del Swashplate que se debe retirar para inspeccionar el área de Slider.

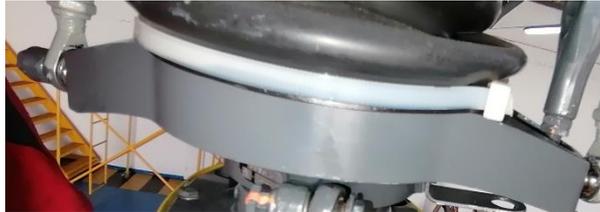
Swashplate de rotor Principal

4. Luego nos centramos en el “Swashplate” inspeccionamos su condición y que el juego radial entre la bola del “Swashplate” y el tuve “Slider” tenga un máximo de 0.020 inch, también rotamos el rotor con la mano y verificamos su espacio de operación y que los rodamientos no estén ásperos o secos sin lubricación.

Nota. La figura muestra la inspección del conjunto del Swashplate.

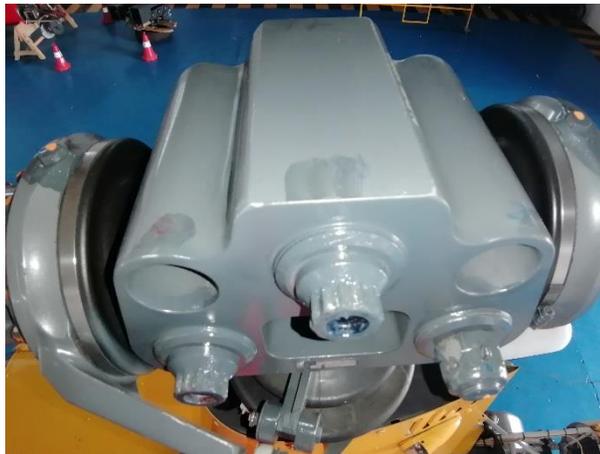
Nota. La figura muestra la inspección del Hub del Rotor Principal y la fricción de los pernos “Teeter” y “Coning”

3.7.11.2. Ajuste de la Fricción de “Hinge” sección 9.124 del manual de mantenimiento.

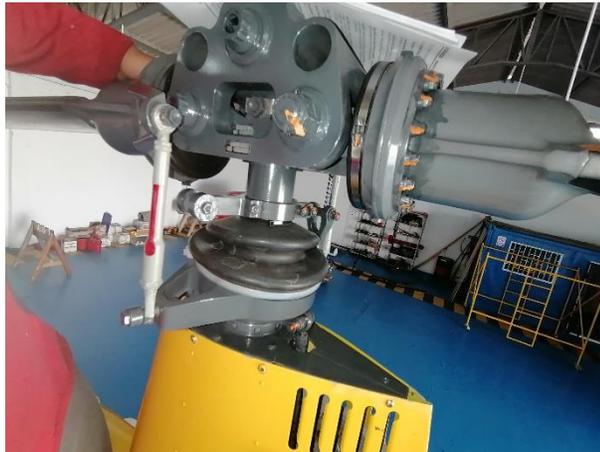
Coter Pins, Linkages, Rod Ends y Líneas de Torsión del Hub de Rotor Principal

Nota. La figura muestra la inspección de los Linkages, sus Rod Ends, Coter Pins de los pernos Teeter y Coning, así como las líneas de torsión del Hub del Rotor Principal.

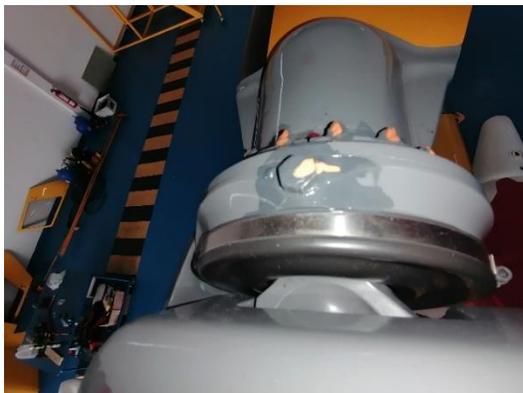
Figura 124.*Botas de las Palas del Rotor Principal*

Nota. La figura muestra la inspección de las Botas de las palas del Rotor Principal.

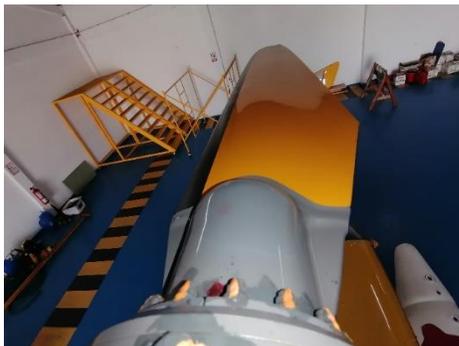
Figura 125.*Palas del Rotor Principal*

Nota. La figura muestra la inspección de toda la superficie de las palas del rotor principal según los procedimientos a continuación.

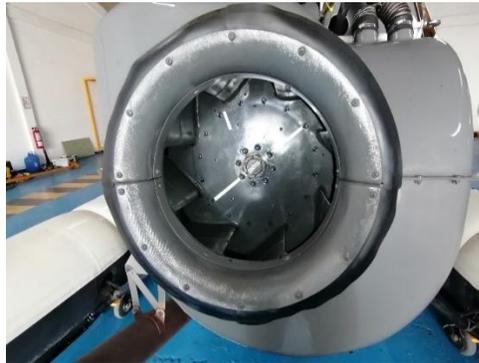
Conjunto Fanwheel

Nota. La figura muestra la inspección de la condición del conjunto Fanwheel y los bordes de ataque de las aspas, así como la alineación del pin.

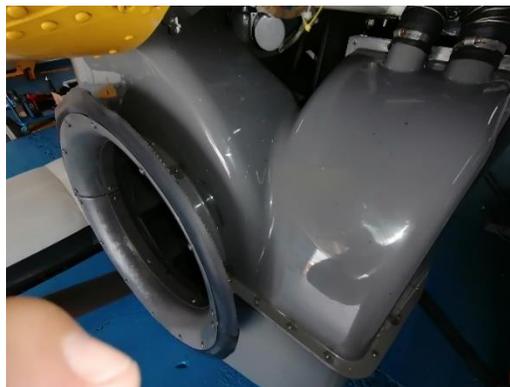
Fibra de Vidrio del Scroll

Nota. La figura muestra la inspección de toda la fibra de vidrio del Scroll y agujeros de drenaje.

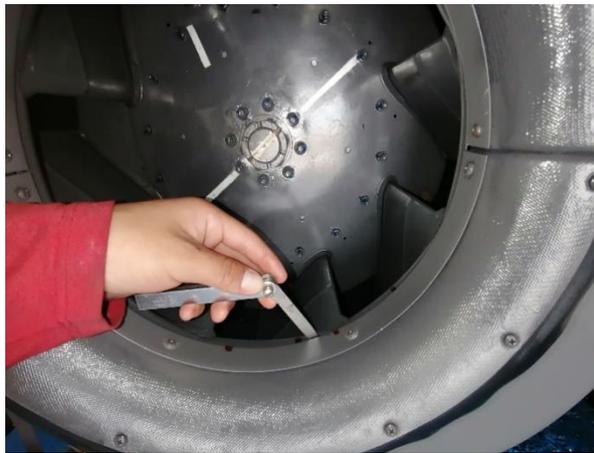
Fanwheel y Scroll

3. Por último, verificamos el espacio que existe entre el “Fanwheel” y la fibra de vidrio del “Scroll” debe estar dentro del rango 0.030 a 0.090 inch, de no estar dentro del rango ajuste hasta que se encuentre dentro del rango tolerable.

Nota. La figura muestra la verificación del espacio que existe entre el Fanwheel y el Scroll.

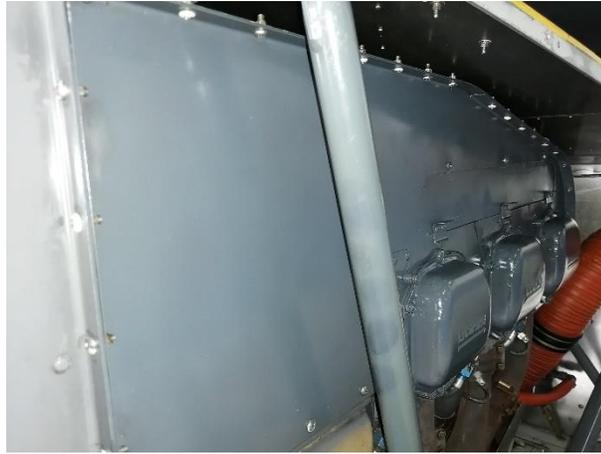
Figura 131.*Paneles de Enfriamiento del Motor*

1. Inspeccionamos los paneles de enfriamiento del motor, colocando especial atención a los paneles donde están montados el enfriador de aceite y el panel colocado la manguera de enfriamiento del alternador, en busca de rajaduras, remaches sueltos o perdidos, así como su seguridad.

Nota. La figura muestra la inspección de los paneles de enfriamiento del motor.

Los Baffles sueltos o dañados del motor pueden ser los causantes del incremento de temperatura, por lo tanto, de igual manera se debe revisarlos cada inspección de 50H para asegurarnos de que se encuentren en buena condición. Vea figura 131.

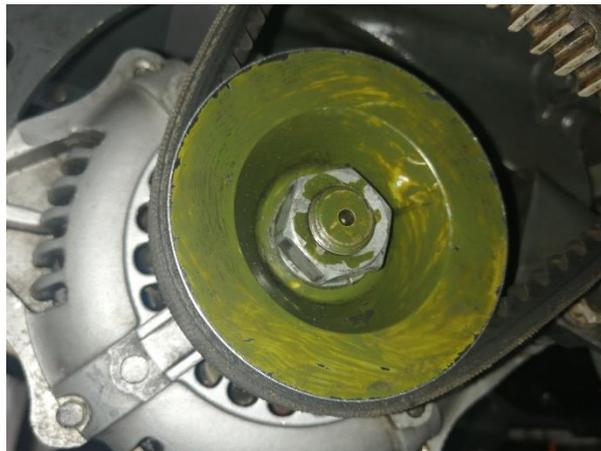
Figura 132.*Alternador y Polea del Alternador*

2. Después nos dirigimos a inspeccionar la condición del alternador y la polea, verificamos que la polea que se encuentra instalada no sea de aluminio utilizando un imán y verificamos su seguridad y que el cableado eléctrico del alternador se encuentre colocado correctamente.

Nota. La figura muestra la inspección de la condición del alternador y de su polea.

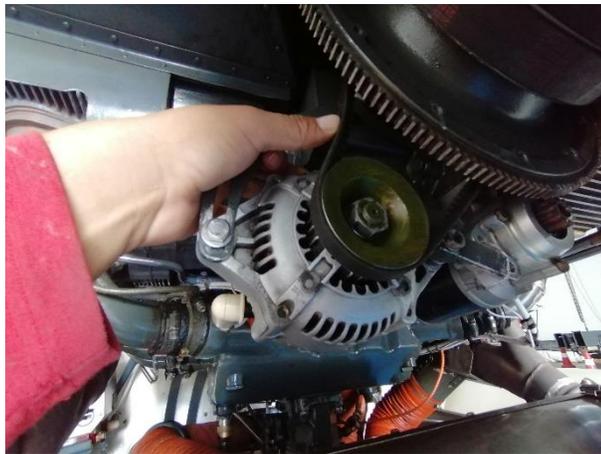
Banda del Alternador

3. Luego realizamos la inspección de la banda del alternado en busca de alguna rajadura, deshilachamiento, dientes faltantes, si se encuentra alguna anomalía debe ser reemplazada inmediatamente. Chequeamos la tensión de la banda según e Lycoming SI 1129, si tiene una banda de repuesto instalada debe ser removida y por último verificamos la correcta alineación de la correa.

Nota. La figura muestra la inspección de la banda del alternador.

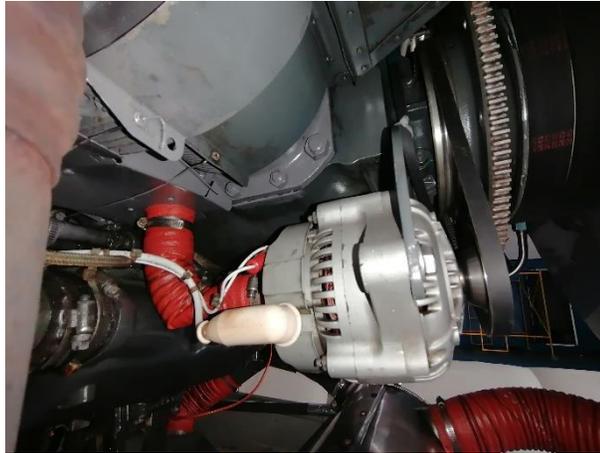
Cobertores del Tubo de Escape

4. Seguidamente continuamos inspeccionando los escudos del tubo de escape y el silenciador del mismo en busca de algún tipo de rajadura en los escudos o los puntos de sujeción de los escudos, así como verificamos la seguridad y condición de las abrazaderas de la zona.

Nota. La figura muestra la inspección de los cobertores de los tubos de escape.

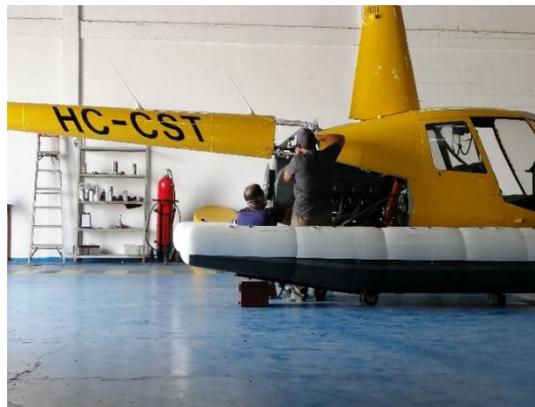
Pre-vuelo de la Aeronave Robinson R44

Nota. La figura muestra la realización del prevuelo diario de la aeronave.

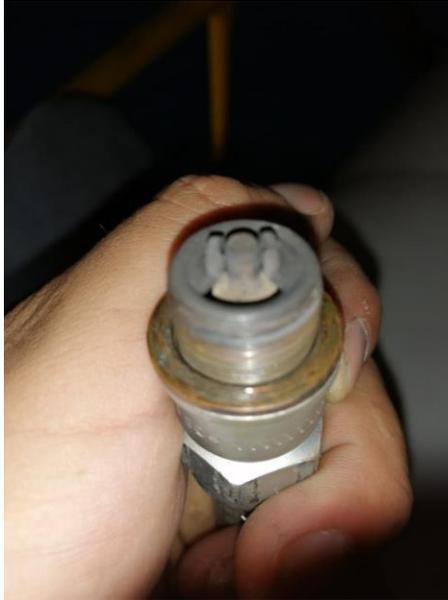
Bujía.

Nota. La figura muestra la inspección de una bujía por condición.

En el caso de las bujías debemos asegurarnos de que las bujías que se están utilizando sean aprobadas para el motor, se debe revisar en el Lycoming SI 1042 en donde se encuentran las especificaciones de las bujías utilizadas en cada motor, en el caso del motor O-540. Vea figura 136.

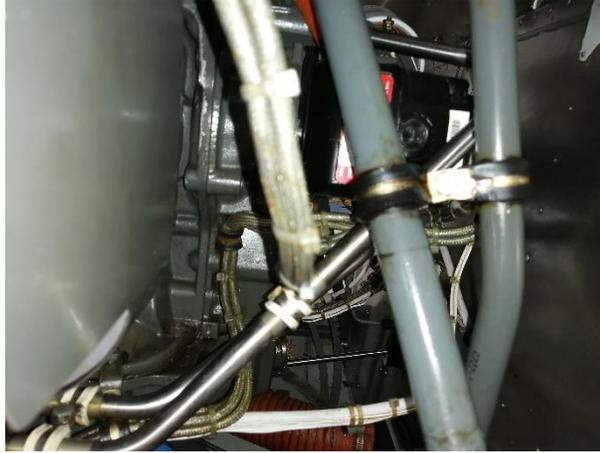
Líneas de Combustible

Nota. La figura muestra la inspección del sistema de combustible en busca de fugas.

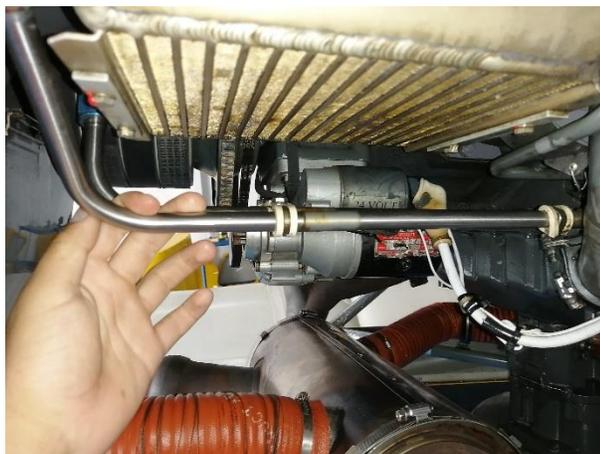
Oil Cooler y Cañerías de Aceite

Nota. La figura muestra la inspección del conjunto del “Oil Cooler” y Líneas de aceite.

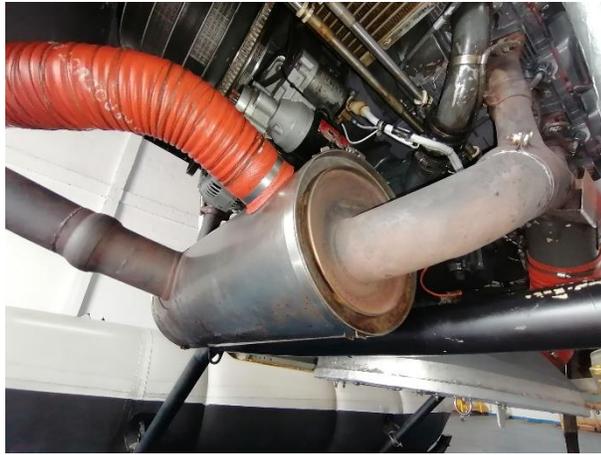
Sistema de Escape

Nota. La figura muestra la inspección del sistema de escape.

Las conexiones del sistema de escape entre el tubo de escape y la salida de escape del cilindro deben ser inspeccionadas cada 50H, ya que si existen fugas estas pueden ocasionar daños a las bujías, cables de ignición, y a la cabeza del cilindro, para detectar estas posibles fugas debemos inspeccionar en busca de manchas de color gris claro, pintura quemada alrededor de las bujías, bridas sueltas, cuando se encuentra bridas sueltas estas generalmente deben sacarse y rectificar para poder solucionar el problema de la fuga, ya que si solo se le da más apriete la fuga no cesara y se corre riesgo de romper el perno de sujeción. Vea figura 139.

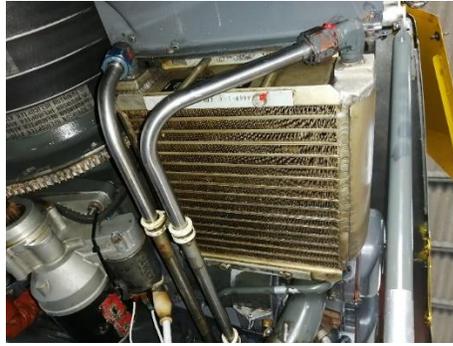
Baffles del Oil Cooler

Nota. La figura muestra la inspección de los Baffles del enfriador de aceite.

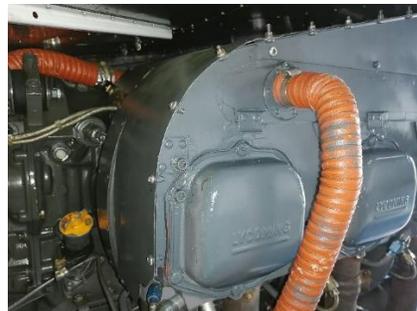
Tapas de Válvulas

Nota. La figura muestra la inspección de todas las tapas de válvulas de los cilindros.

Inspeccionamos visualmente las partes exteriores en busca de alguna irregularidad como nos especifica en la inspección de 50H o por algún tipo de rajaduras o grietas de las aletas. Vea figura 141.

pintura quemada se debe determinar que lo causo y debe ser solucionado el problema antes de que se continúe con las operaciones. Vea figura 141.

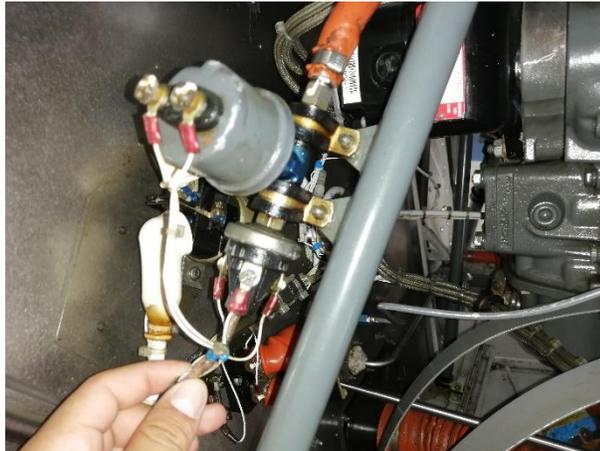
Sistema Eléctrico

Nota. La figura muestra la inspección de la condición el cableado eléctrico del motor.

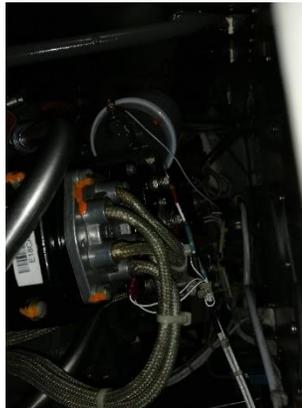
Magneto Izquierdo

Nota. La figura muestra la inspección del magneto del lado izquierdo del motor.

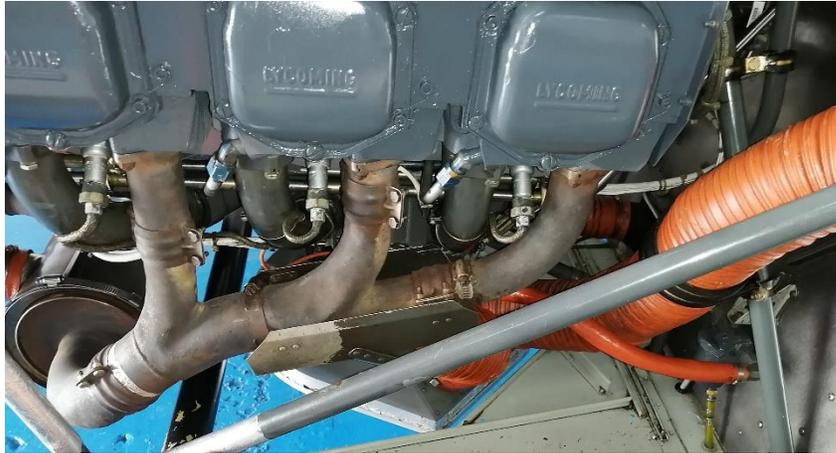
Accesorios Especiales del Motor

Nota. La figura muestra la inspección de todos los accesorios especiales montados en el motor.

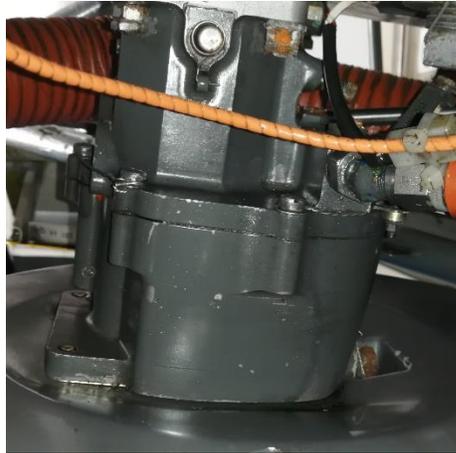
Carburador del Motor

Nota. La figura muestra la inspección del conjunto del carburador.

Cuando nos dirigimos a inspeccionar el control de la mezcla debemos enfocarnos en que tenga el recorrido total para que la válvula de control en el carburador se sitúe en la posición de full enriquecimiento, para esto cada 50H de operación inspeccionamos el "Linkage" del control de mezcla que este lubricado, tenga un movimiento libre y que no interfiera entre el carburador. Vea figura 146.

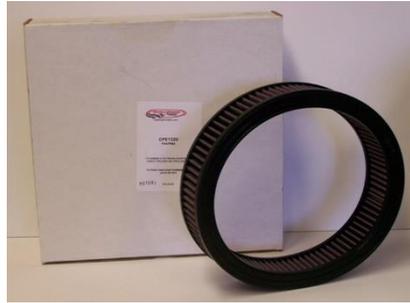
Figura 147.*Filtro de Aire.*

El desgaste excesivo y fallas del motor y de las partes recíprocas de este en lo general se deben a que ingresaron algunos contaminantes a través de la entrada de aire, o cuando la aeronave trabaja en lugares demasiado húmedos o demasiados secos para contrarrestar esto se debe seguir el manual de operador para cambiar el filtro y en el caso de lugares demasiado secos o húmedos se debe revisar el filtro de aire diariamente para asegurar de su funcionalidad.

Nota. La figura muestra el filtro de aire de marca Challenger que se inspecciona por condición o cada 500 Horas. Tomado de (Aviation, Parts Executive. Inc, 2005)

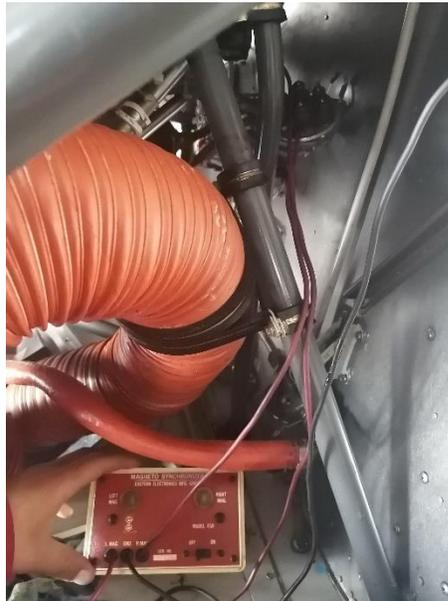
Sincronizador de Magnetos

Nota. La figura muestra la sincronización de magnetos al grado determinado por el motor.

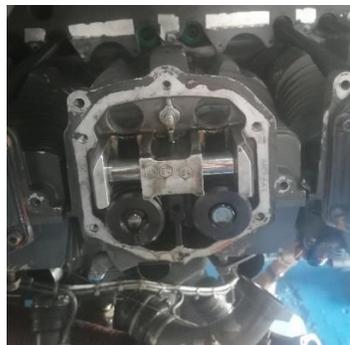
Válvulas de Admisión y Escape

Nota. La figura muestra la inspección de las válvulas de admisión y escape de los cilindros.

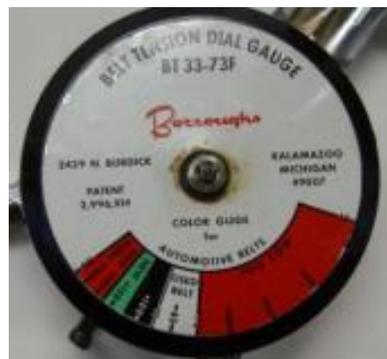
Medidor de la Tensión de la Correa

Nota. La figura muestra la herramienta especial de Robinson (ST-131) para medir la tensión de la banda del alternador.

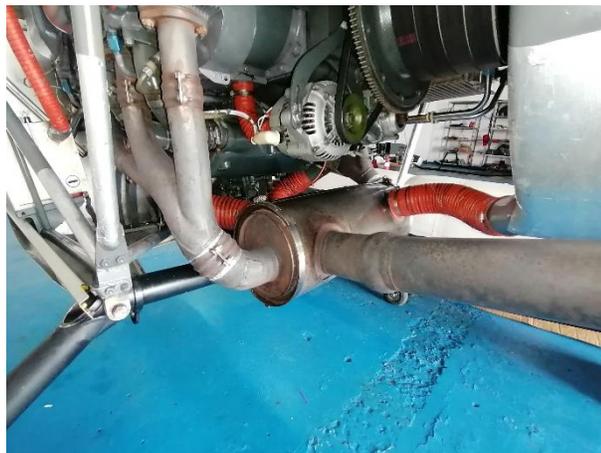
Sistema de Escape

Nota. La figura muestra la inspección del sistema de escape y área del tubo de escape.

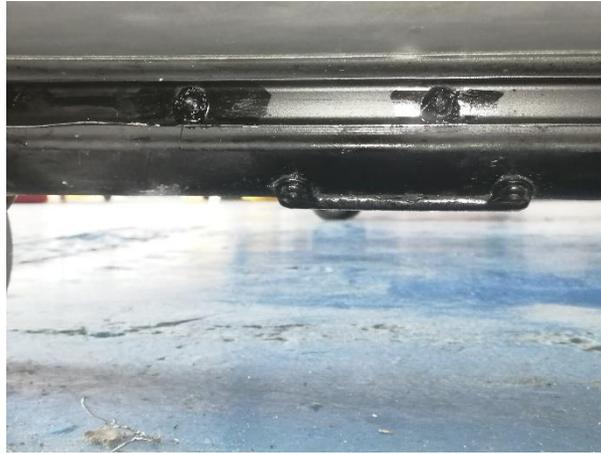
Nota. La figura muestra la inspección de los Skids del tren de aterrizaje.

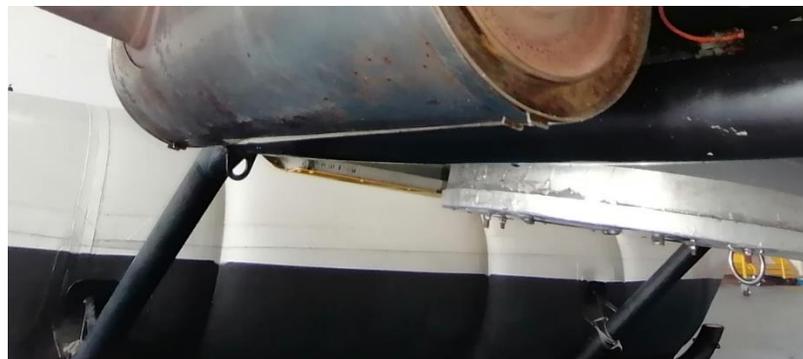
Travesaños del Tren de Aterrizaje

Nota. La figura muestra la inspección de los travesaños del tren de aterrizaje.

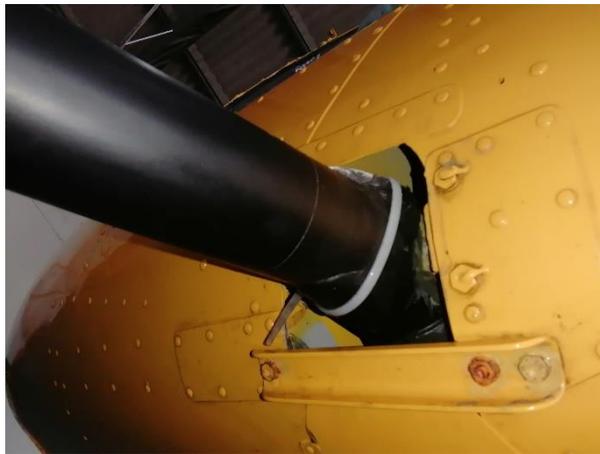
Punto de Sujeción de los Travesaños

Nota. La figura muestra la inspección de los puntos de sujeción de los travesaños del Tren de Aterrizaje.

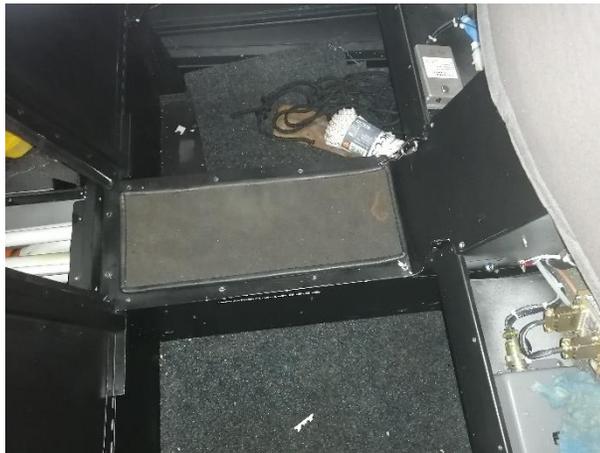
Interior de la Cabina

Nota. La figura muestra la inspección del interior de la cabina en busca de algún elemento caído o suelto.

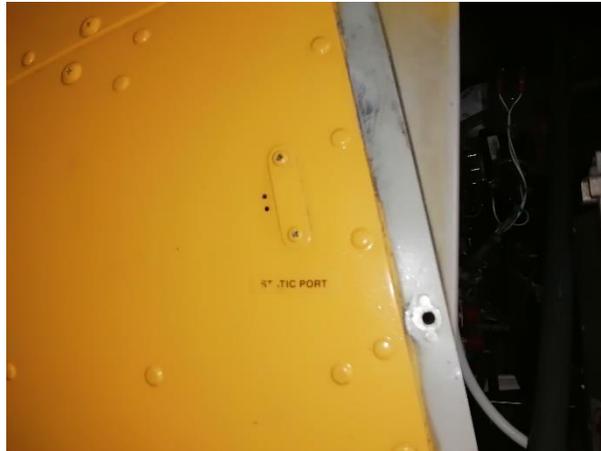
Figura 157.

Puerto Estático

Nota. La figura muestra la inspección del puerto estático del lado izquierdo.

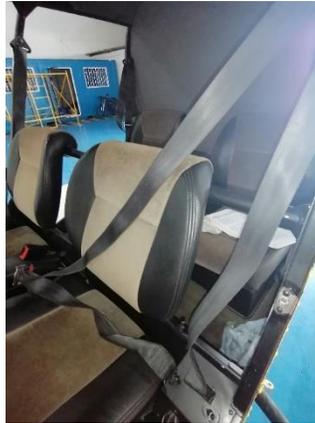
Arneses, Correas y Cinturones de los Asientos

Nota. La figura muestra la inspección de la condición de los arneses, cinturón y correas de los asientos posteriores y delanteros.

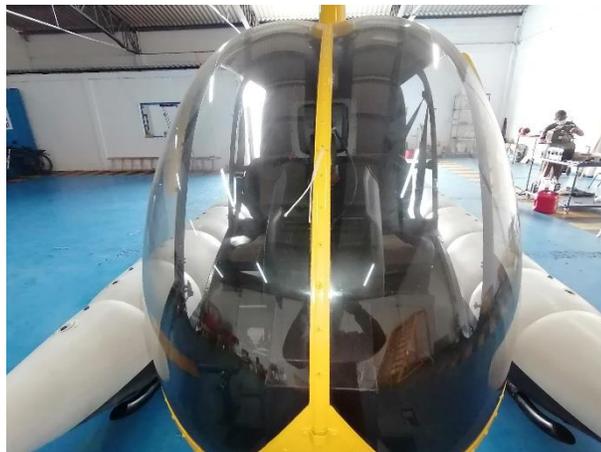
Parabrisas

Nota. La figura muestra la inspección de la condición del parabrisas y sus juntas.

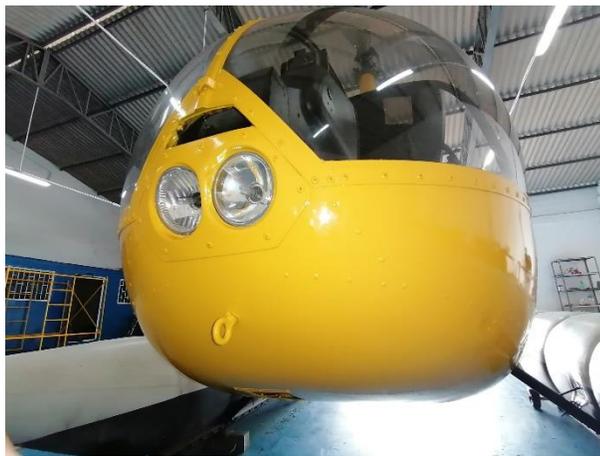
Figura 160.

4. Después pasamos a inspeccionar la piel de la cabina en busca de algún daño o algún tipo de rajadura en la pintura o residuos negros alrededor de las cabezas de los remaches ya que esto nos indica que están sueltos o próximos a soltarse.

Skin y remaches de la Cabina

Nota. La figura muestra la inspección de la “skin” y remaches de la cabina

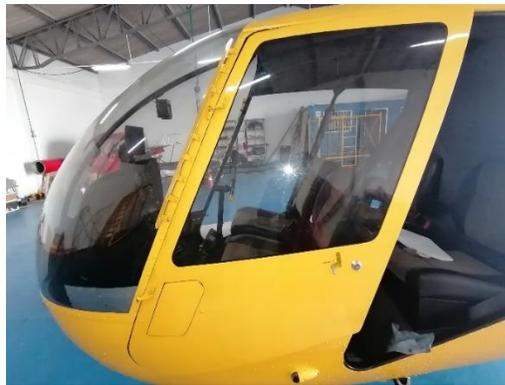
Figura 161.

5. Seguidamente inspeccionamos las puertas en las áreas de las bisagras, pestillos y los tornillos de los montajes de las bisagras en busca de algún tipo de rajadura, nos aseguramos de que los Pins de las bisagras estén con su seguro correspondiente y por último verificamos la condición del mecanismo de cierre verificando que la puerta quede totalmente cerrada.

Puerta Lateral Izquierda

Nota. La figura muestra la inspección del conjunto de la puerta lateral izquierda.

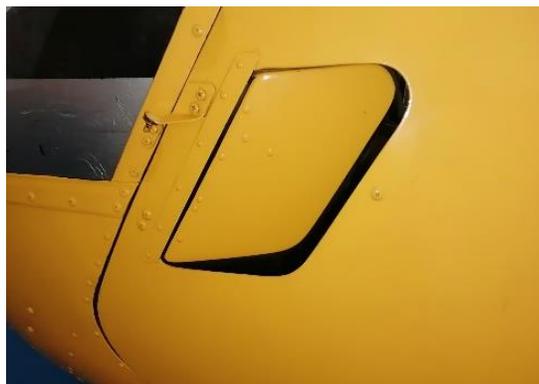
Figura 162.

6. Y para finalizar verificamos la correcta operación de las tapas de ventilación aplicable solo a los Helicópteros Robinson R44 Clipper.

Tapas de Ventilación de las Puertas

Nota. La figura muestra la inspección de la condición de la tapa de ventilación de la puerta lateral izquierda.

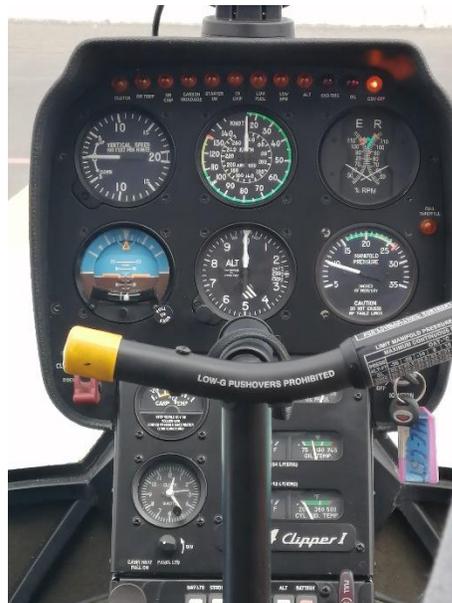
Figura 164.

Consola Delantera

Nota. La figura muestra la inspección de los rótulos y señalización de la consola delantera.

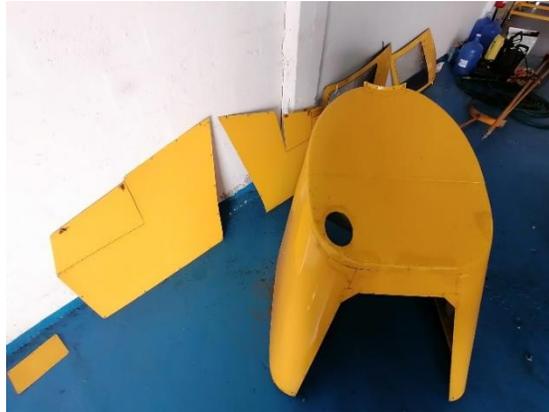
Figura 165.*Accesos y Cubiertas de Inspección*

Nota. La figura muestra la inspección de la condición de accesos y cubiertas de inspección.

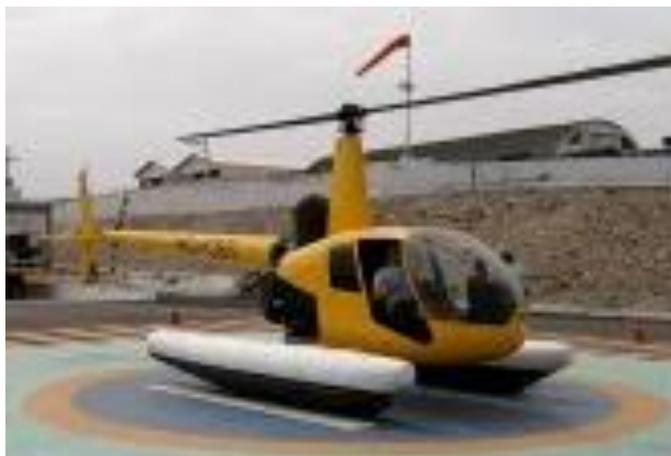
Figura 166.*Helicóptero HC-CST*

2. Una vez inspeccionado que no exista objetos extraños en la aeronave colocamos los cobertores extraídos y nos aseguramos que los puertos de accesos estén bien cerrados.

Nota. La figura muestra al helicóptero con matrícula HC-CST colocado todas sus cubiertas de inspección.

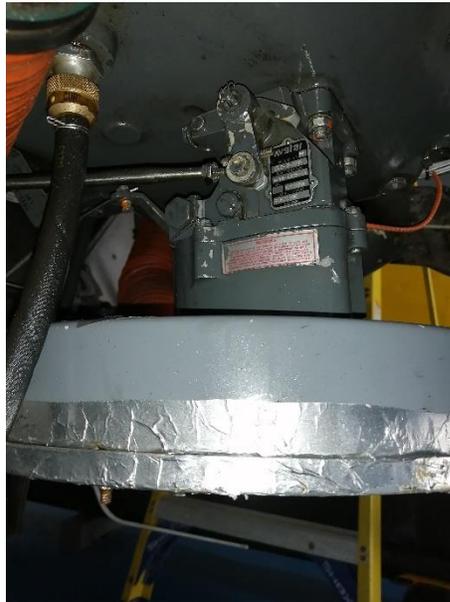
Figura 167.

3. Después nos aseguramos que la caja de aire de estén bien cerrada y tenga colocado cinta de aluminio en la unión de la tapa para ayudar al sellado.

Caja de Aire

Nota. La figura muestra que la caja de aire este colocado cinta de aluminio para ayudar a su sellado (Solo en Clipper I).
