**Ajuste-verificaciones y correcciones de las vibraciones vertical Z y horizontal Y, de las palas del rotor principal de la aeronave Ecureuil AS-350 B3, de acuerdo a la tarea de mantenimiento n. 62-00-00,5-1 perteneciente a la Unidad Aeropolicial.**

Monografía, previo a la obtención del título de tecnólogo en mecánica aeronáutica  
mención aviones

Latacunga, 10 de agosto del 2010

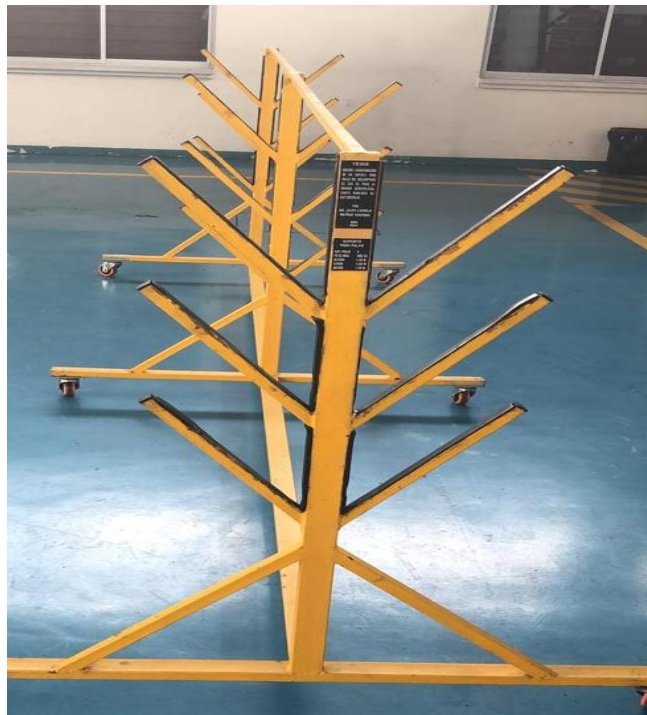
**Figura 1**  
*Soporte de las palas.*

*Nota.* Soporte utilizado para las palas del Helicóptero Ecureuil As350 B3 (no correspondiente a dicha aeronave).

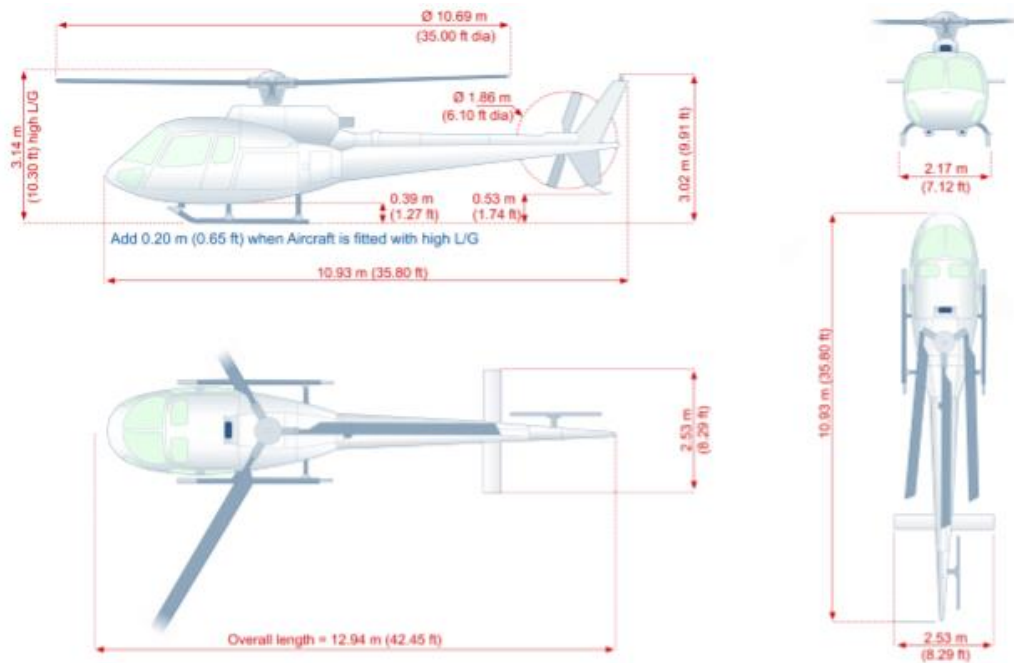
**Figura 6**  
Dimensiones de la aeronave Ecureuil As 350 B3.

*Nota.* El helicóptero Ecureuil As 350 B3 es una aeronave ligera hecho de un material mixto combinado de aleaciones de metal y materiales compuestos a través de una estructura de tipo reticular por secciones y también de tipo semimonocasco. Tomado de (Airbus Helicopter, Ata 06-Dimensiones y áreas, pag 6-8)

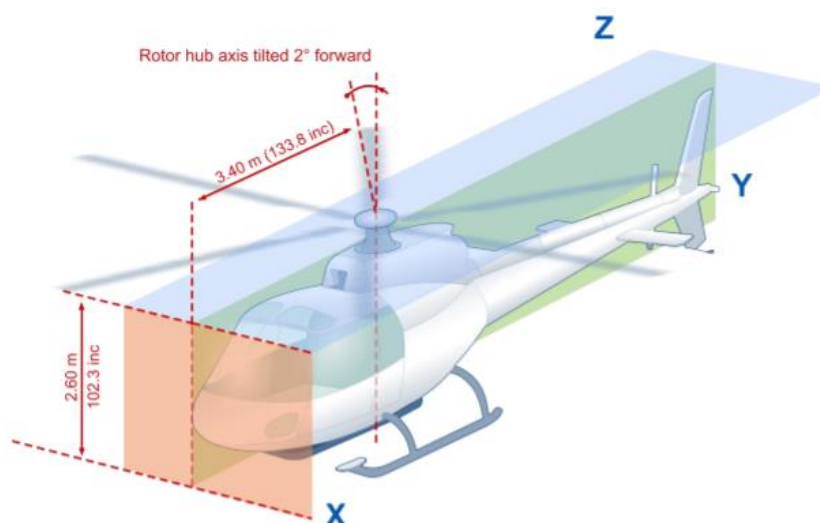
**Figura 7**  
Planos de referencia de la aeronave.

*Nota.* Son tres los planos de referencia que existen en la aeronave para poder calcular su centro de gravedad y realizar corrección de vibraciones. Tomado de (Airbus Helicopter, Ata 06-Dimensiones y areas, pag 6-12)

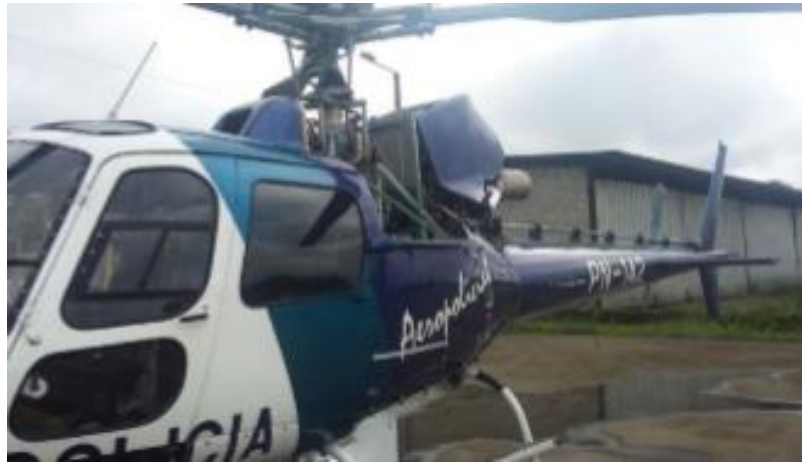
**Figura 15**

*Limpieza y remolcado de la aeronave.*

*Nota.* Se realizo una limpieza exhaustiva de toda la aeronave para la calibración de vibraciones.

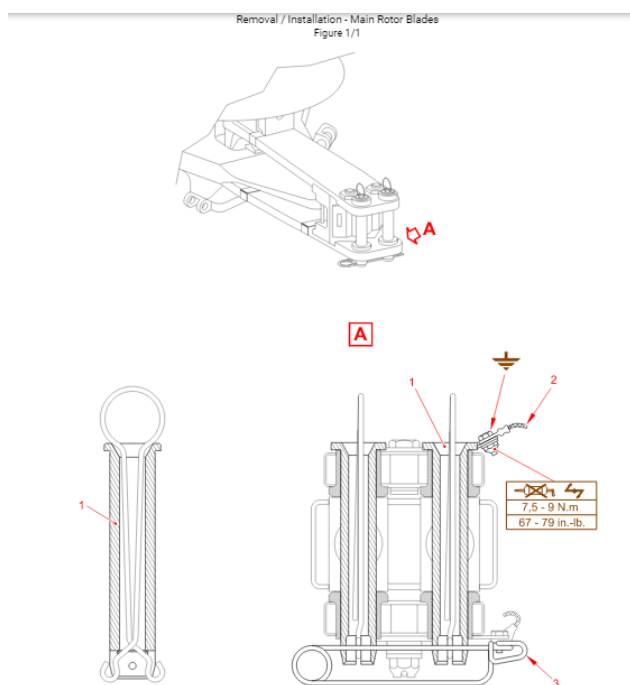
*Pines de seguridad de las palas de la aeronave.*

*Nota.* Se retira los pasadores inferiores que aseguran los pines de la pala para poder retirar estos.

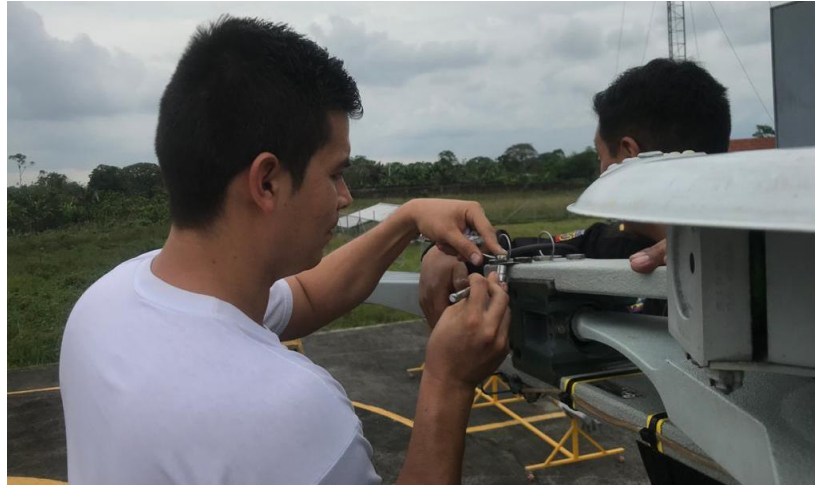
*Desconexión eléctrica de las palas del rotor principal.*

*Nota.* Se utilizó una llave de media pulgada para retirar la tuerca y su respectiva arandela.

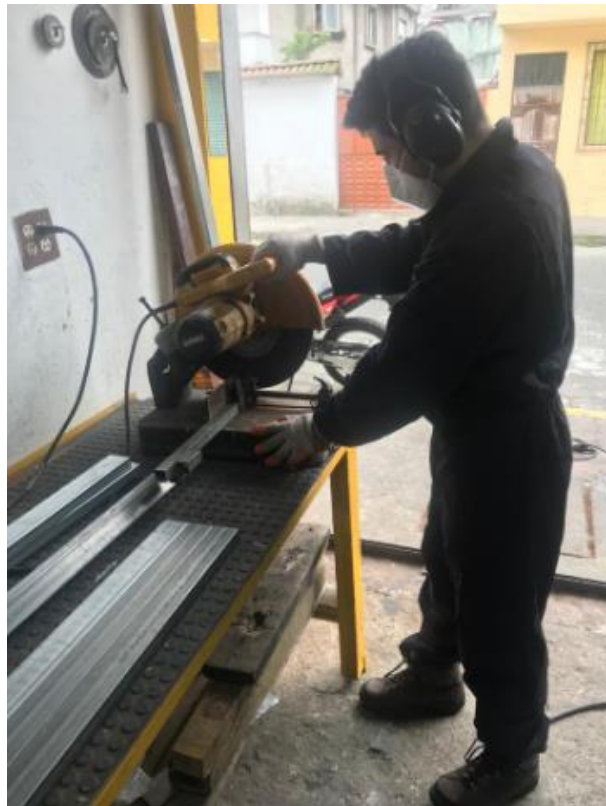
**Figura 19**  
*Corte de tubos.*

Para la base de la herramienta son 6 tubos rectangulares de 50mm x 25mm y un espesor de 1.5mm. Se inicio por sacar 6 cortes precisos de 120mm de largo cada uno, 3 de estos irán horizontalmente y los 3 restantes en el punto medio de cada viga.

*Nota.* Corte de los tubos rectangulares a las medidas necesarias para el soporte.

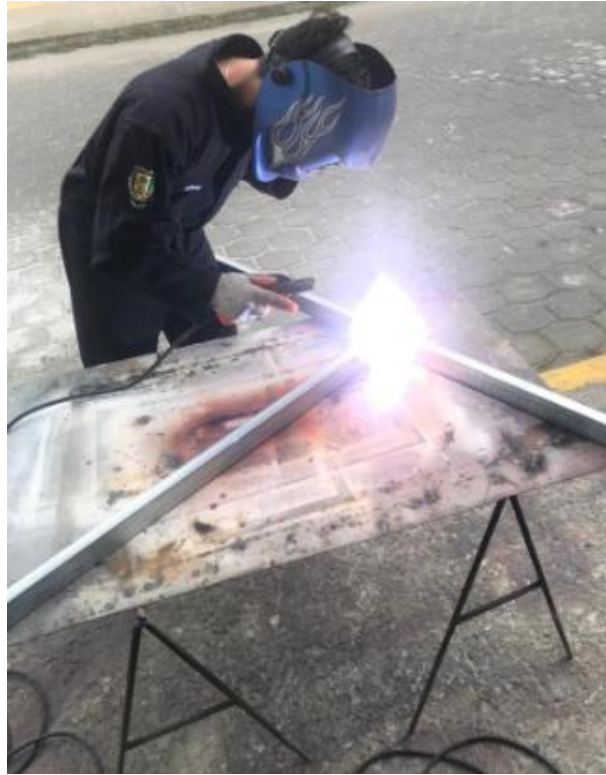
**Figura 20**  
*Unión de bases.*

*Nota.* Se aplico una soldadura de arco manual (SMAW), este es el proceso en que se unen dos metales mediante una fusión a través del electrodo.

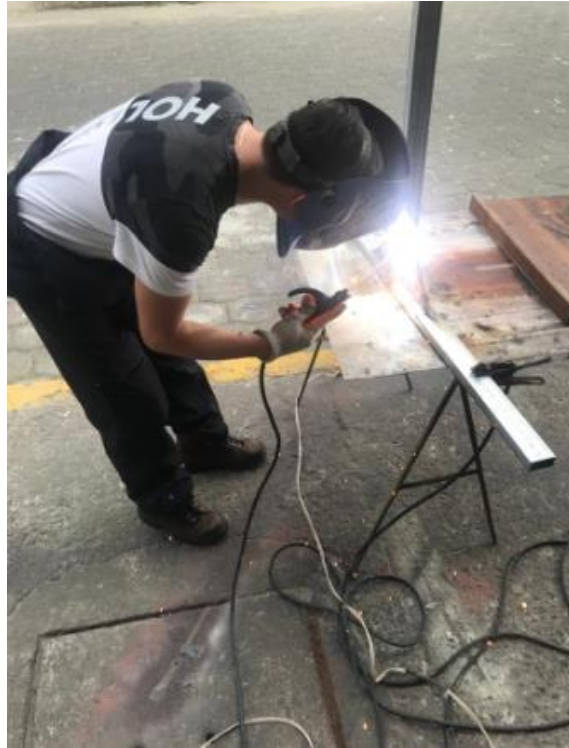
*Unión de platinas a 45 grados.*

*Nota.* Se realizo un corte en las platinas de 15x15 de 45 grados y se soldó mediante una soldadura smaw como soportes verticales.

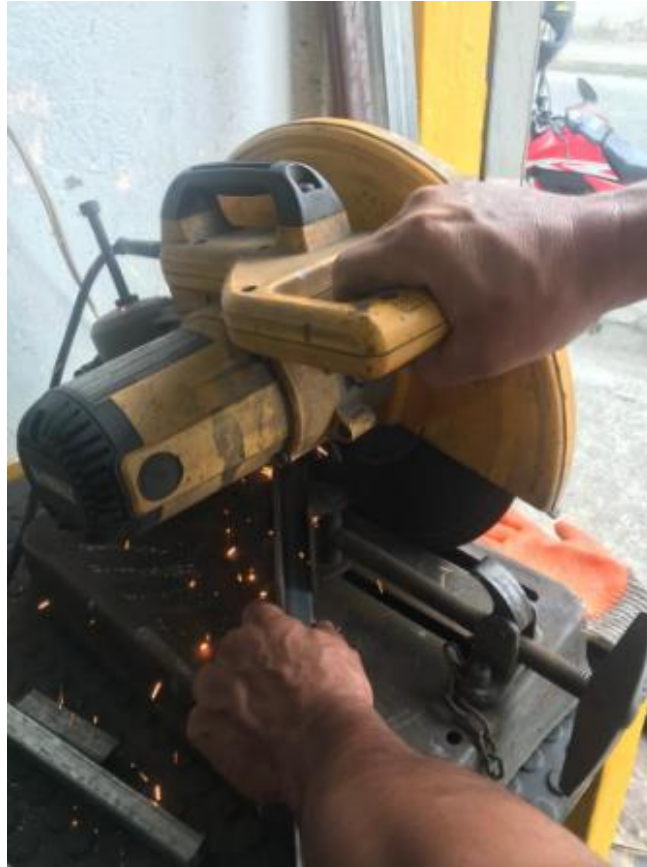
**Figura 22**  
*Corte de tubos a 45 grados.*

*Nota.* La cortadura a 45 grados se la realizo referente al ángulo de ataque de la pala para que esta no tenga cargas al estar en el soporte.

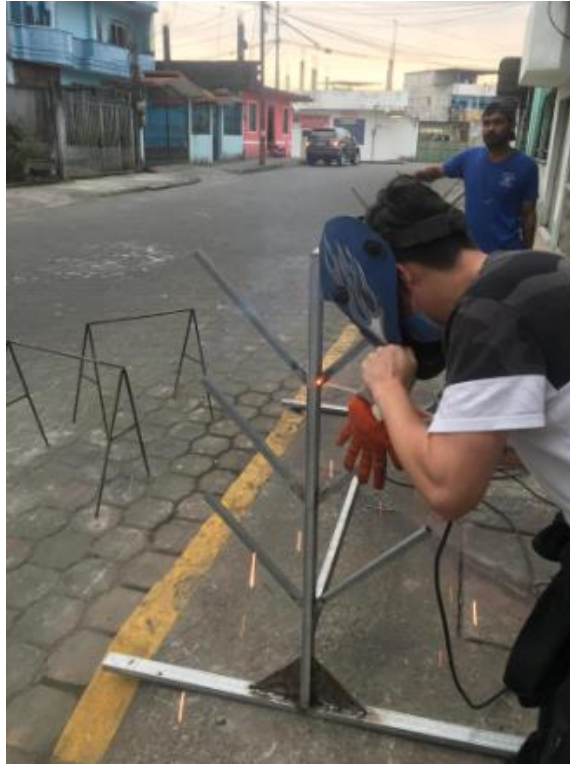
**Figura 23**

*Unión de tubos rectangulares a 45 grados.*

*Nota.* Mediante una soldadura smaw se realizó la unión de los soportes para las palas a 45 grados.

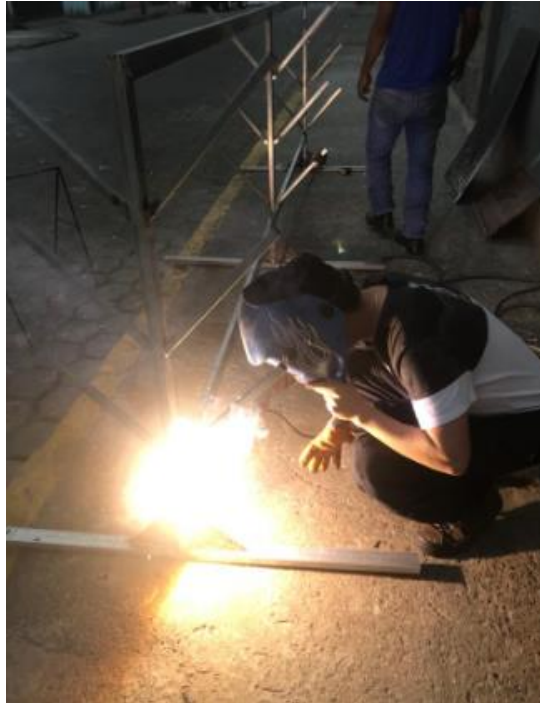
En este proceso se unió las tres bases con tres soportes horizontales, uno superior que mide 400cm y dos inferiores de 192.5 cm en cada lado, así dando mayor estabilidad a la estructura.

**Figura 24**  
*Unión de soportes horizontales.*

*Notas.* Para una mayor estabilidad y mediante una soldadora Smaw se realizó la unión de los soportes horizontales.

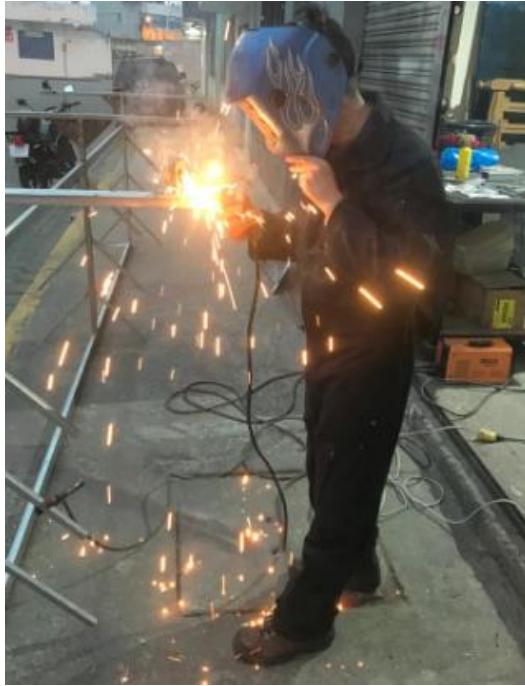
**Figura 25**

*Anclaje de ruedas en el soporte móvil para las palas del helicóptero.*

*Nota.* Mediante una suelda eléctrica smaw se realizó la unión de las llantas para el soporte.

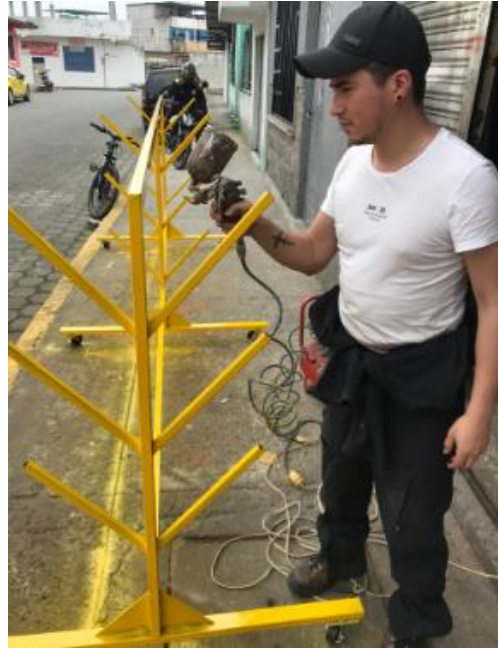
**Figura 26**

*Pintado del soporte de las palas.*

*Notas.* Pintado del soporte de las palas de la aeronave Ecureuil As350 B3 con un color amarillo que nos indica precaución.

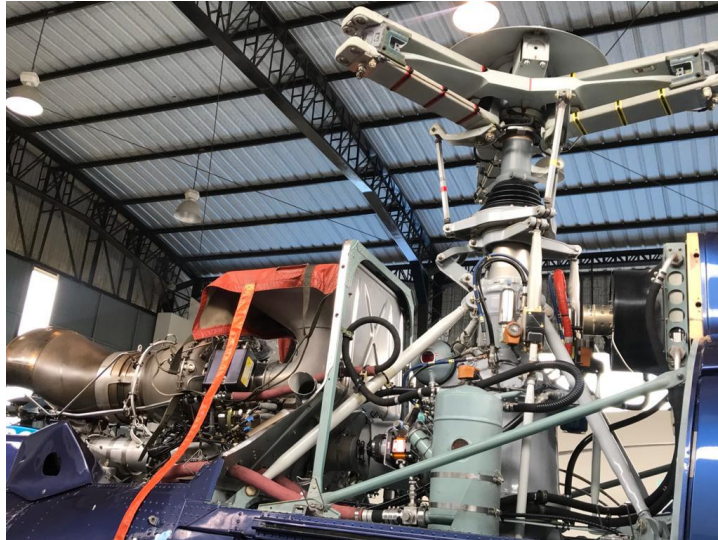
Al terminar la remoción de las palas tal y como lo indicaba el manual de mantenimiento se procedió a guardarlas en la aeronave hasta completar el resto de instalaciones para la calibración de vibraciones de la aeronave Ecureuil As350-B3. El MM para todo mantenimiento emite al personal a tapar la tobera ya que pueden ingresar pernos, tornillos, destornilladores, etc. Causando daños en la turbina de la aeronave. También tapar los tubos Pitot hasta que la aeronave termine el mantenimiento.

**Figura 27**  
*Almacenamiento de la aeronave.*

*Nota.* Almacenamiento y tapado de toberas de la aeronave por precaución como indica el manual.

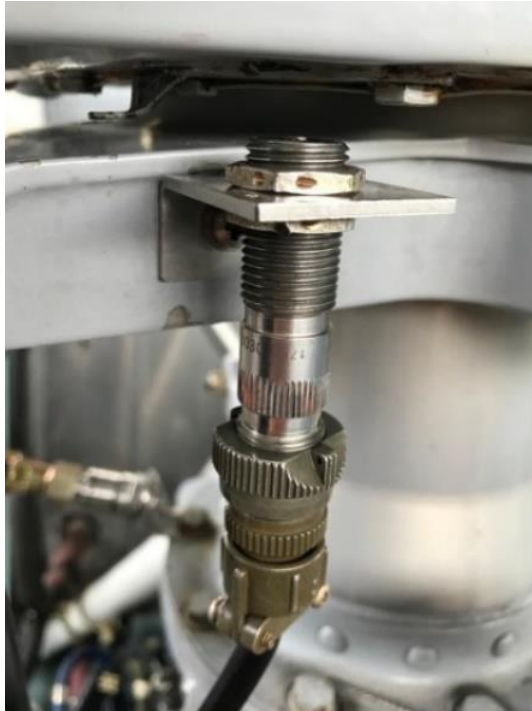
**Figura 28**  
*Sensor magnético.*

Conexión del soporte sensor magnético, este debe ser instalado en la cara inferior del plato oscilante giratorio, el sensor magnético va en el plato cíclico no giratorio con sus respectivos accesorios de fijación. El sensor magnético es el encargado de medir desplazamientos y como para vibraciones en tiempo real, que se producen en el rotor principal de la aeronave.

*Nota.* Asegurarse que este bien conectado el sensor magnético.

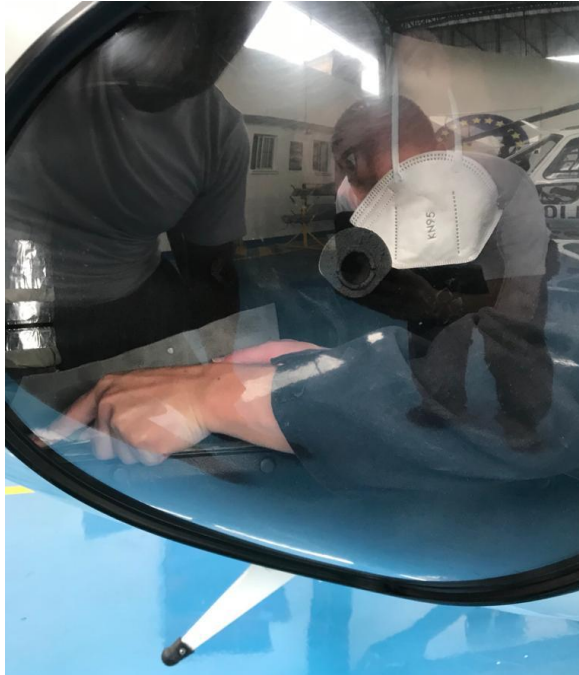
**Figura 29**  
*Sensor de velocidad o acelerómetro.*

Se debe instalar los soportes universales en el suelo de la cabina a los pies del piloto y copiloto, también se debe utilizar adhesivo para los cables y asegurarse de que el quipo esté conectado correctamente para que no perturbe el pilotaje de la aeronave.

*Nota.* Se retira la tuerca y arandela que se ubica a los pies del piloto para ubicar el acelerómetro para calibración de vibraciones en vuelo.

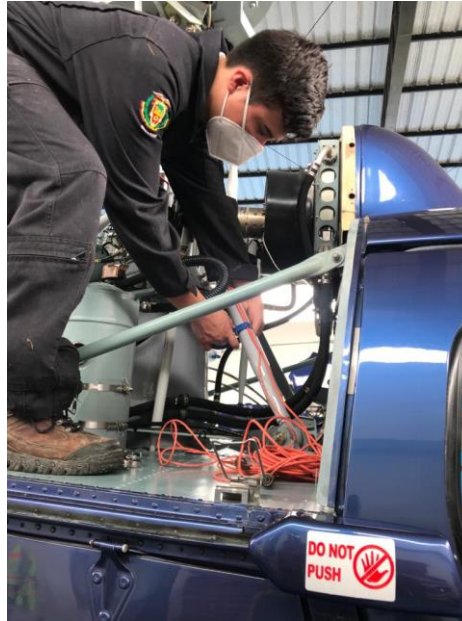
**Figura 30**  
*Fijación de cables a la aeronave.*

Asegurarse que todos los cables estén bien conectados adherir todos los cables a la aeronave para evitar problemas en las pruebas con el motor de la aeronave encendido, para realizar el primer vuelo se debe realizar una inspección la cual la realiza el personal a cargo del mantenimiento, comprobar que el equipo de medición este en pleno funcionamiento.

*Nota.* Asegurar de que los cables no afecten en nada cualquier movimiento en el rotor principal.

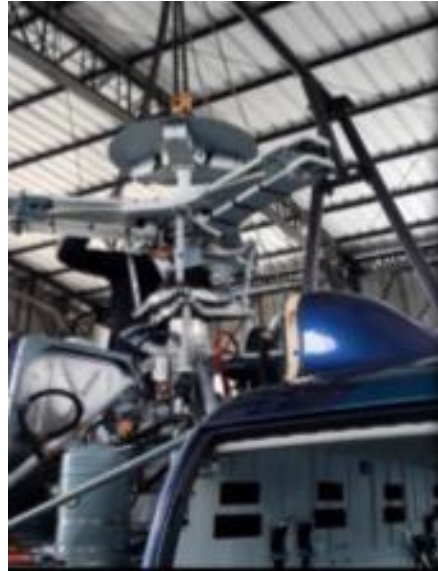
*Desmontaje del anti vibrador del rotor principal.*

*Nota.* Con la ayuda del teclé se llevó a cabo el desmontaje de todo el conjunto de tapa, para revisar los resortes.

Se verificó que en cada uno de los componentes del resorte anti vibrador y no se encontró ninguna grieta, corrosión, ni desgaste; por lo cual se procedió al montaje de todo el conjunto anti vibrador, en el que la tarea de mantenimiento del AMM 62-21-00,4-6, nos envía a instalar la varilla central y aplicar agente anticorrosivo alrededor del cojinete esférico, en las superficies de contacto del conjunto del soporte del anti vibrador, en la placa inferior de la mejilla y en la varilla superior central.

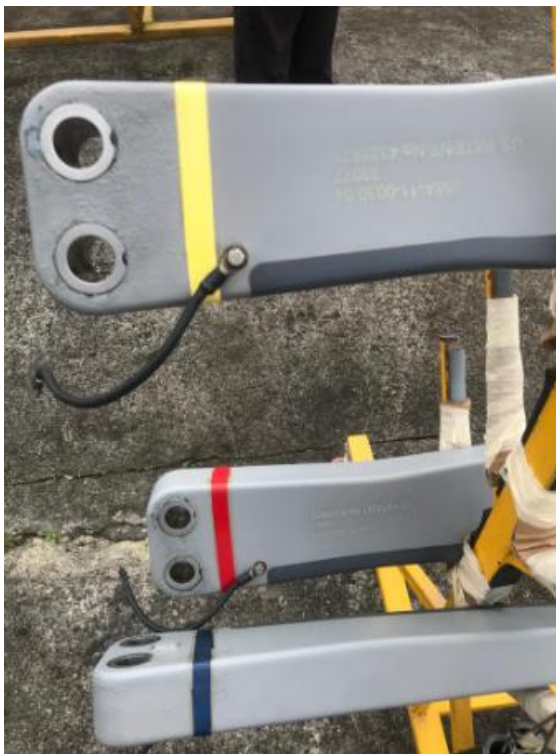
**Figura 33**

*Identificación por colores de las palas del rotor principal.*

*Nota.* No mezclar el color de las palas.

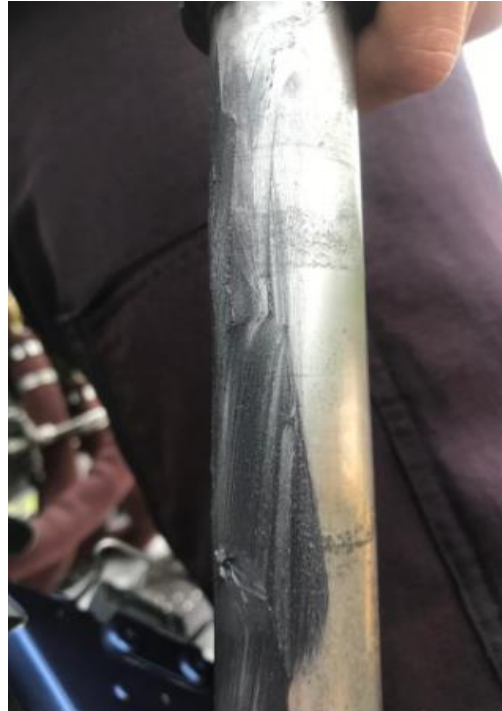
**Figura 34**  
*Pasadores engrasados.*

Se necesitan de 2 mecánicos para mover y manipular las palas al momento del montaje de estas, el rotor principal debe estar con su respectivo freno. Con la plataforma de elevación al momento preciso que las palas estén ubicadas en el centro de gravedad que indica el círculo blanco, se deben instalar los pasadores que se marcaron al momento del desmontaje y engrasados, así el mismo procedimiento con todas las palas.

*Nota.* Cuando los pines ya estén limpios pasa una ligera capa de grasa para fuselajes del avión.

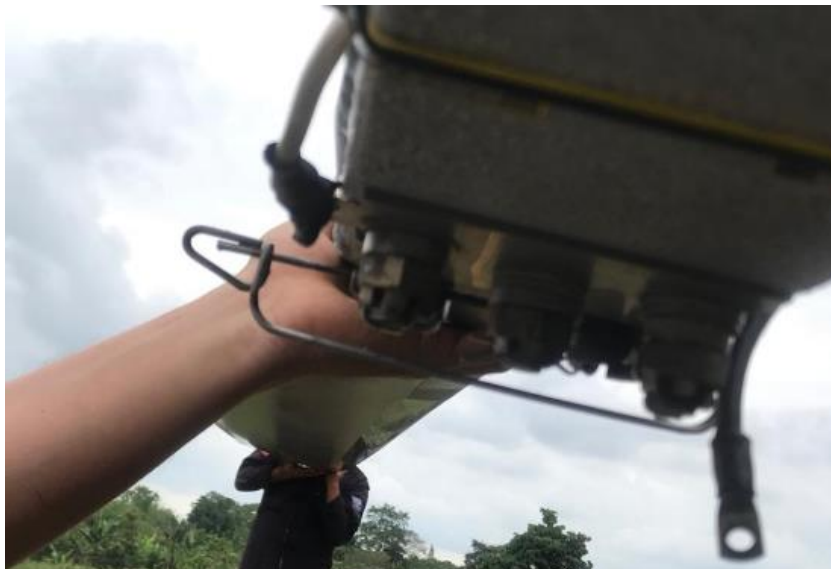
**Figura 35**

*Instalación de pines de seguridad a los pasadores de cada pala del rotor principal.*

*Nota.* Asegurarse de que estén bien instalados los pines de seguridad.

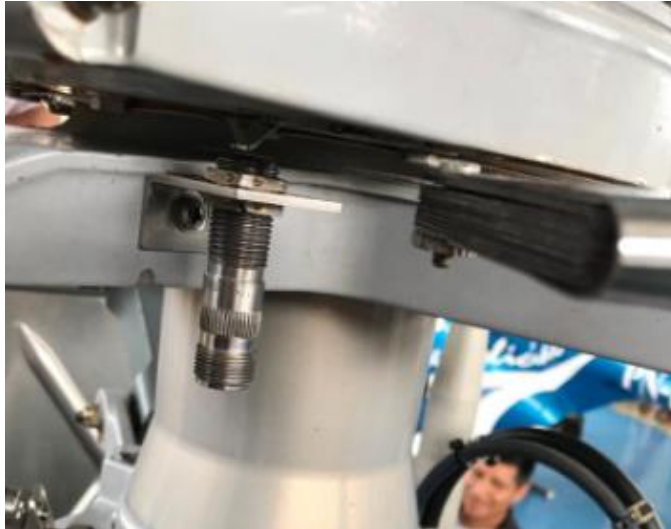
*Medidor en milímetros para ajuste del sensor magnético.*

*Nota.* Medir con la regla el espacio enviado por el manual cada lamina tiene 0.25mm.

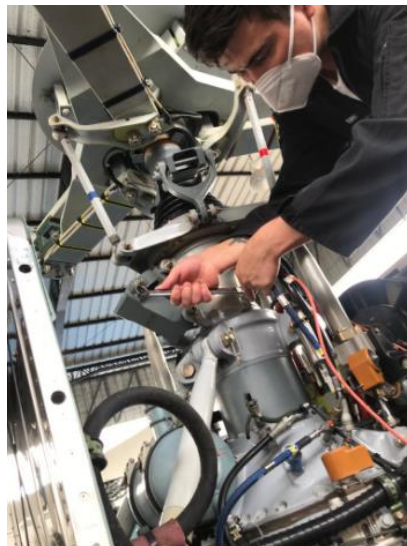
**Figura 37**

*Verificación de ajuste del acelerómetro.*

*Nota.* Asegurarse de que este bien ajustado el acelerómetro.

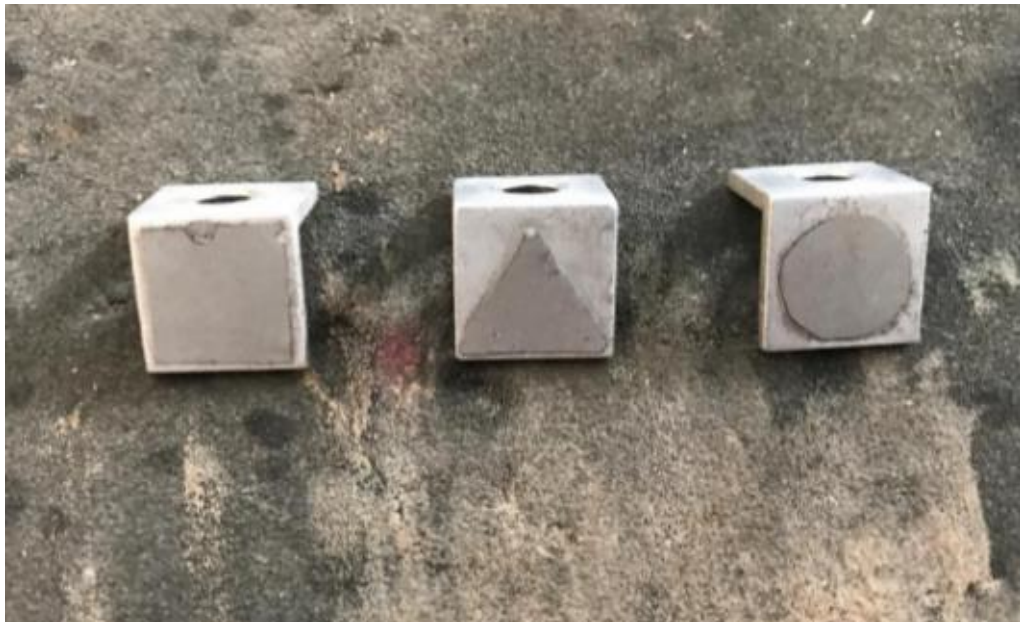
**Figura 38**  
*Estelas para medición estroboscópica.*

La medición de las palas del rotor principal se lo puede realizar mediante una luz estroboscópica y con su respectiva estela en cada una de las palas o una cámara según se disponga en el área de mantenimiento. En el servicio aeropolicial se utilizó la luz estroboscópica, con el cual se instaló las estelas de 15mm con los pernos de adaptación que vienen incluidos en el kit.

*Nota.* Verificar que el kit de la luz estroboscópica este completo.

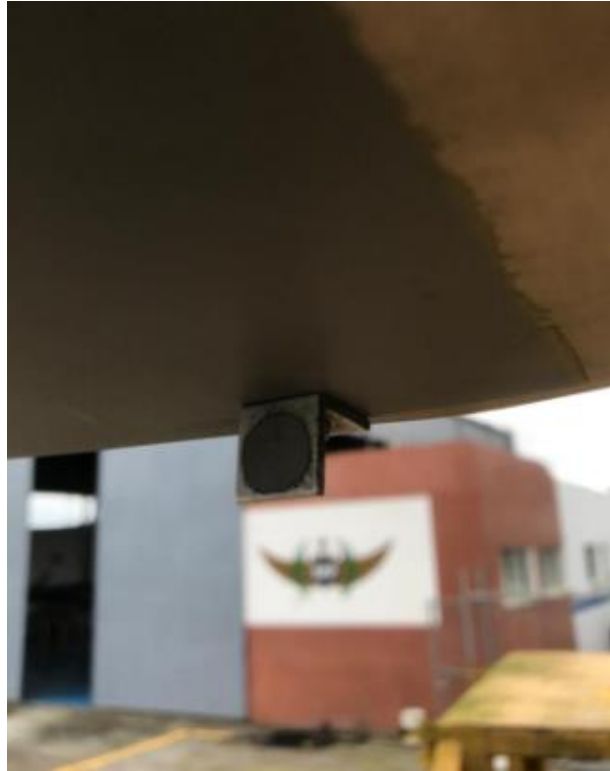
**Figura 39**  
*Estela redonda*

La posición de cada estela debe ser perpendicular al eje longitudinal de la cuchilla el objeto redondo debe ser instalado en la pala que tenga la manga roja.

*Nota.* Verificar que este ajustada y alineada.

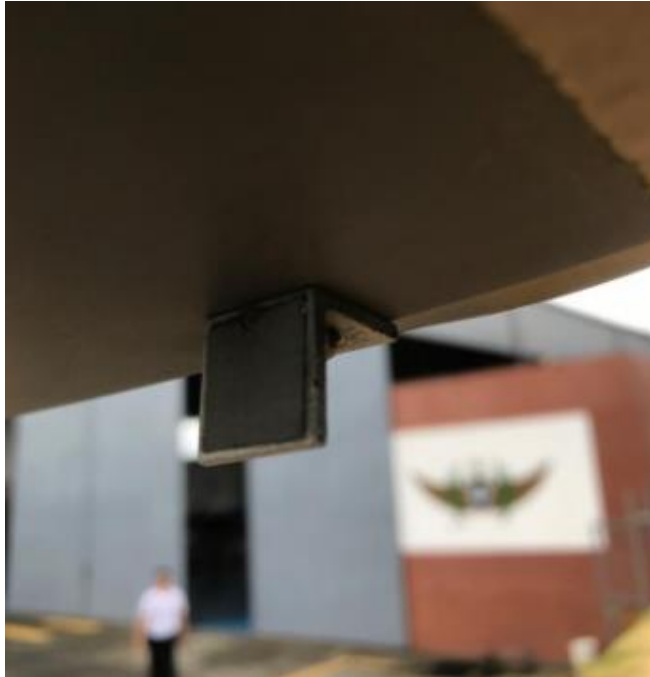
**Figura 40**  
*Estela cuadrada*

La posición de cada estela debe ser perpendicular al eje longitudinal de la cuchilla el objeto cuadrado debe ser instalado en la pala que tenga la manga amarilla.

*Nota.* Verificar que este ajustada y alineada.

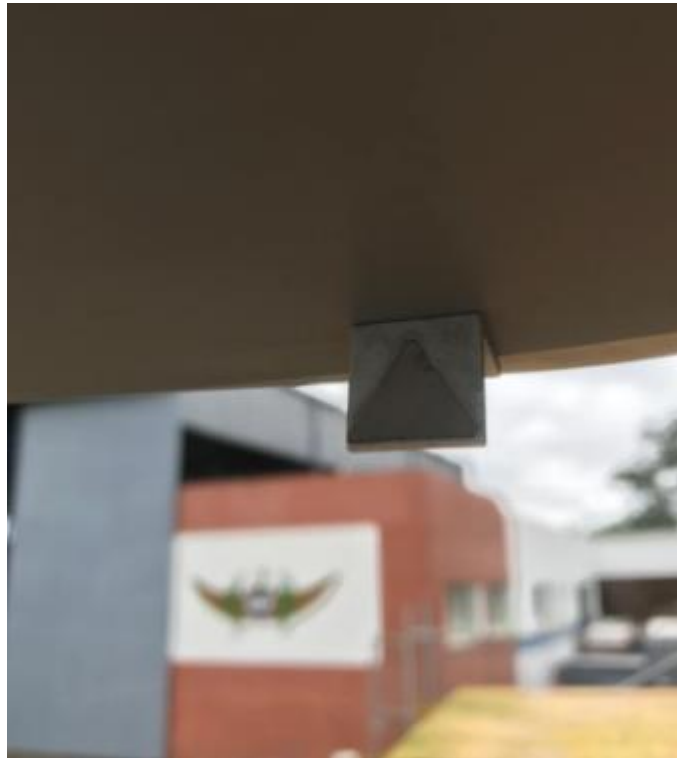
**Figura 41**  
*Estela triangular.*

La posición de cada estela debe ser perpendicular al eje longitudinal de la cuchilla el objeto triangular debe ser instalado en la pala que tenga la manga azul.

*Nota.* Verificar que este ajustada y alineada.

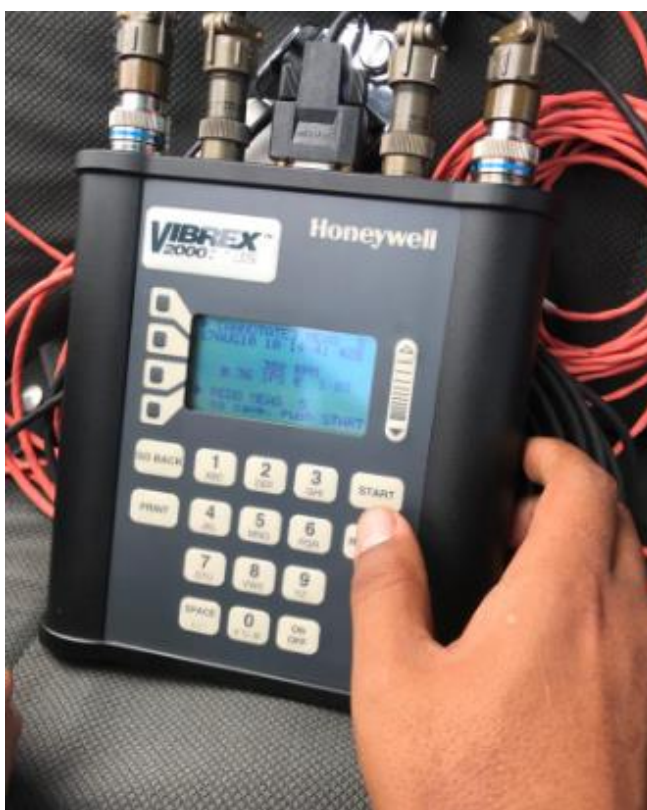
**Figura 43**

Toma de lectura de vibraciones.

*Nota.* Realizar hasta 3 veces la calibración de vibraciones para la toma de datos.

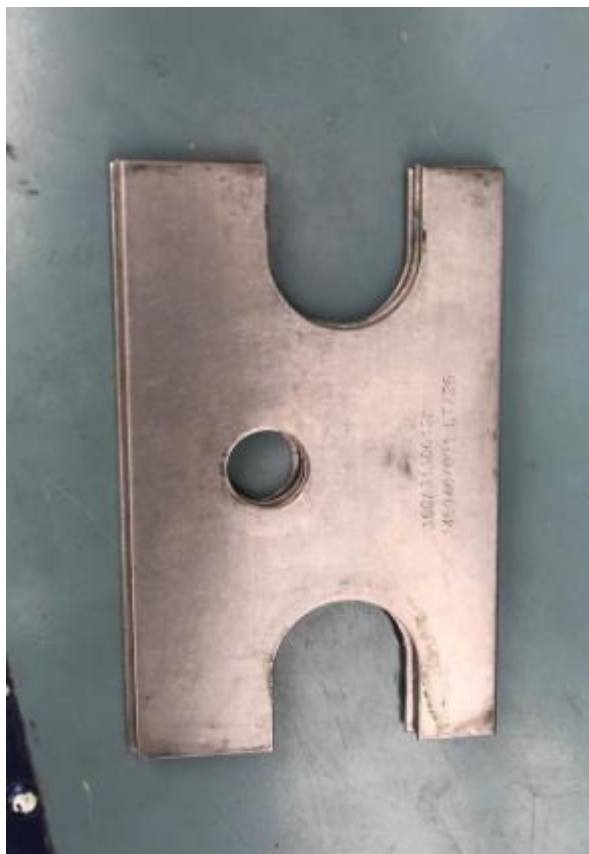
**Figura 45**  
*Placas para corrección de vibraciones.*

*Nota.* Verificar que las placas se encuentran en perfectas condiciones.

La tarea de mantenimiento nos envía a corregir el desequilibrio en tierra respecto al MM pag 19/20 con el grafico y las placas de equilibrio. Dándonos como resultado aumentar 1 placa en rojo y 3 placas en amarillo, teniendo en cuenta cuantas ya estaban puestas en la aeronave en rojo ya se encontraba puesta 3 placas y en amarillo 2 placas, dándonos como resultado 4 placas en rojo y 5 en amarillo.

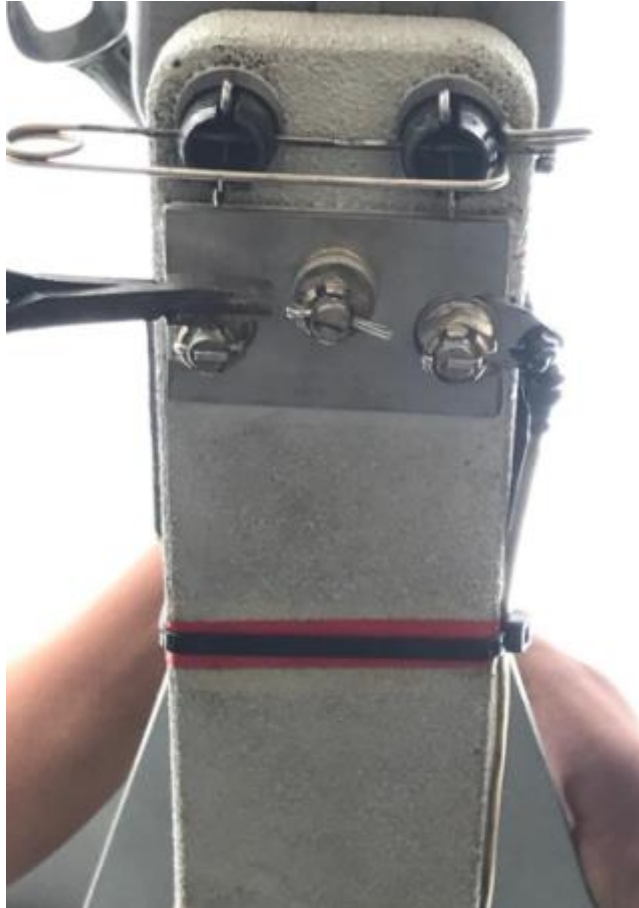
**Figura 46**  
*Montaje de las placas de equilibrio.*

*Nota.* Asegurase de colocar el pin correctamente.

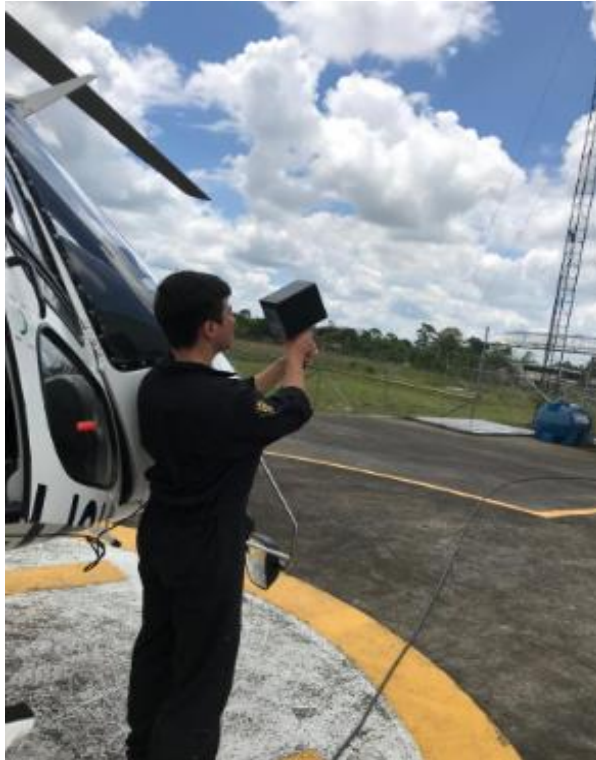
*Toma de lecturas estroboscópica.*

*Nota.* Colocarse a 10 grados a la derecha de la línea vertical del helicóptero para una mejor toma de datos.

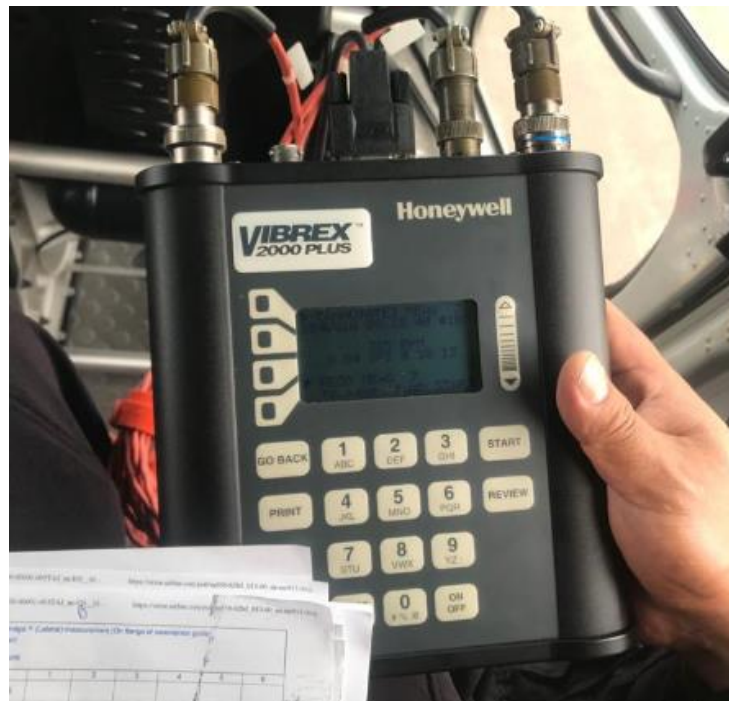
**Figura 50**

Resultado primera toma de vibración en vuelo estacionario.

*Nota.* Tomar hasta 3 veces los datos con el vibrex para un mejor resultado de ellos.

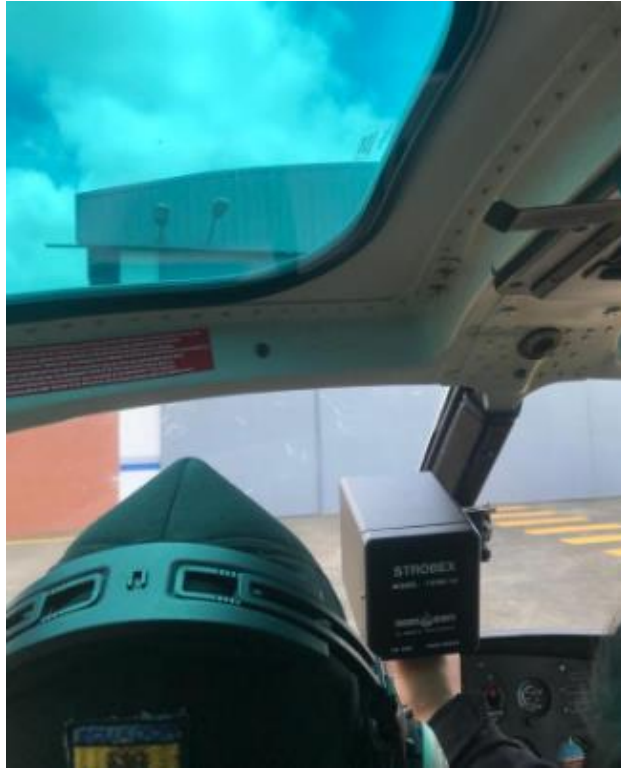
**Figura 51**

*Toma de lecturas en vuelo estacionario con la luz estroboscópica.*

*Nota.* Colocarse de la mejor manera para realizar una buena toma de datos con la luz estroboscópica.

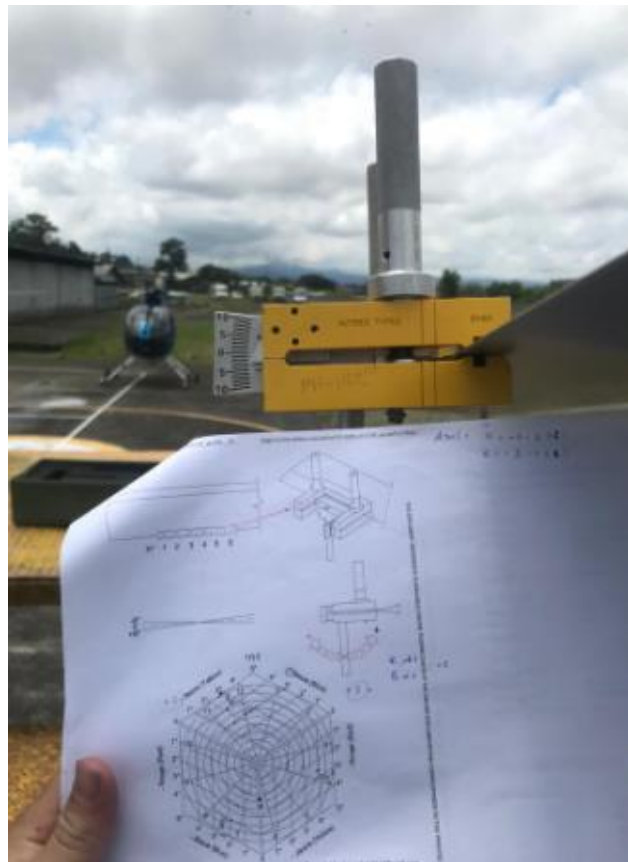
**Figura 53**  
*Ajuste de tabs.*

*Nota.* No sobrepasar los límites indicados por el MM.

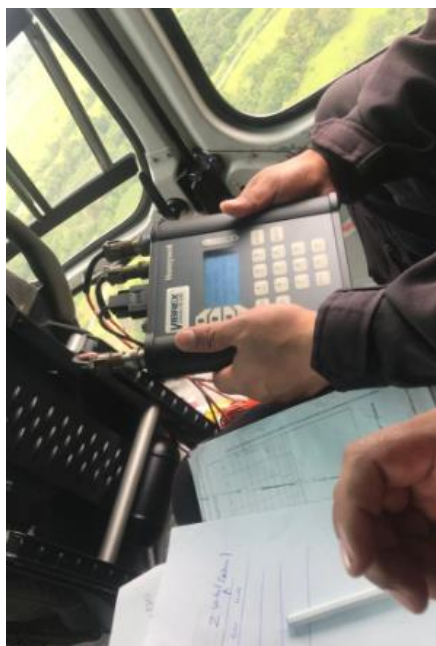
*Segunda toma de calibración de vibraciones en vuelo en Vertical Z.*

*Nota.* Verificar hasta 3 veces con el vibrex para así asesorarse que se encuentre dentro de los límites.

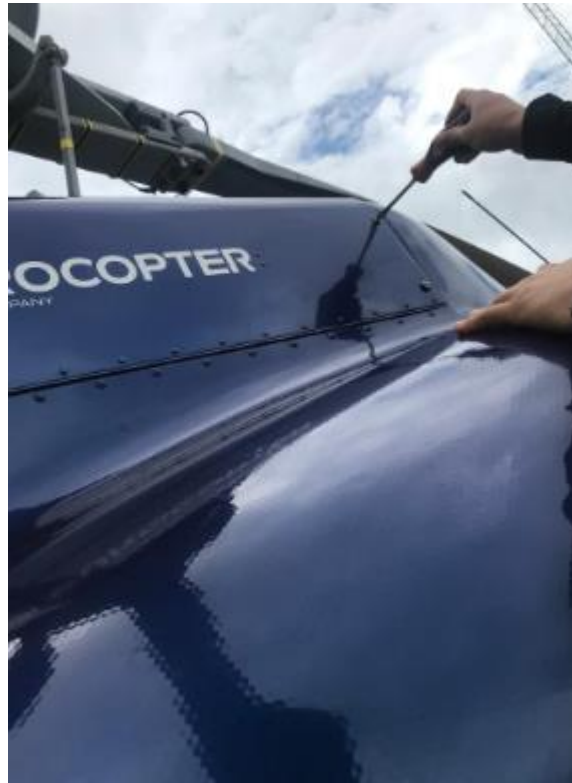
**Figura 55**

*Finalización de la tarea de mantenimiento.*

*Nota.* Verificar con un pequeño golpeo que las compuertas se encuentren totalmente cerradas.
