**Inspección el conjunto de rueda del tren de aterrizaje principal de la aeronave
CASA CN-212-400 mediante el cumplimiento de la tarea de mantenimiento 32-41-01,
perteneciente al Grupo de Aviación del Ejército N° 44 “Pastaza”.**

Monografía, previo la obtención del título de Tecnólogo en Mecánica Aeronáutica

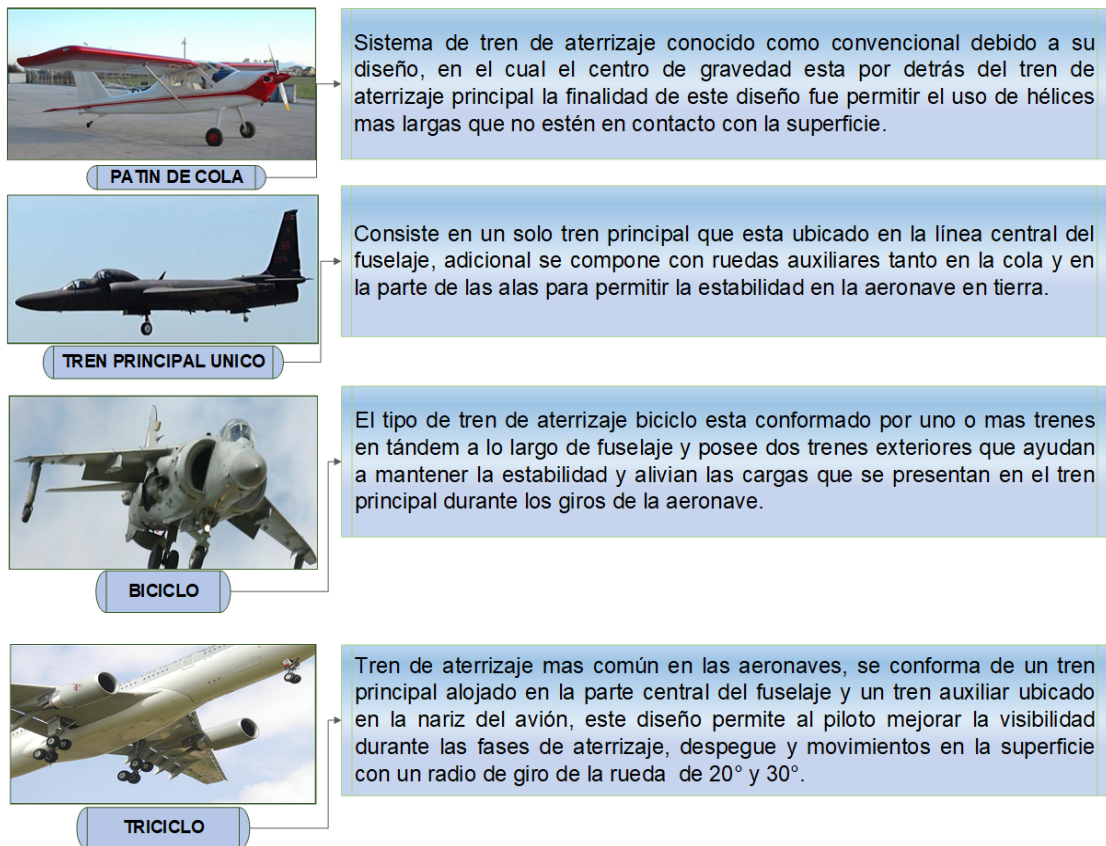
Figura 7.

Clasificación de los trenes de aterrizaje por posición de ruedas.

Nota: La imagen muestra la clasificación general de la posición de ruedas en las aeronaves.

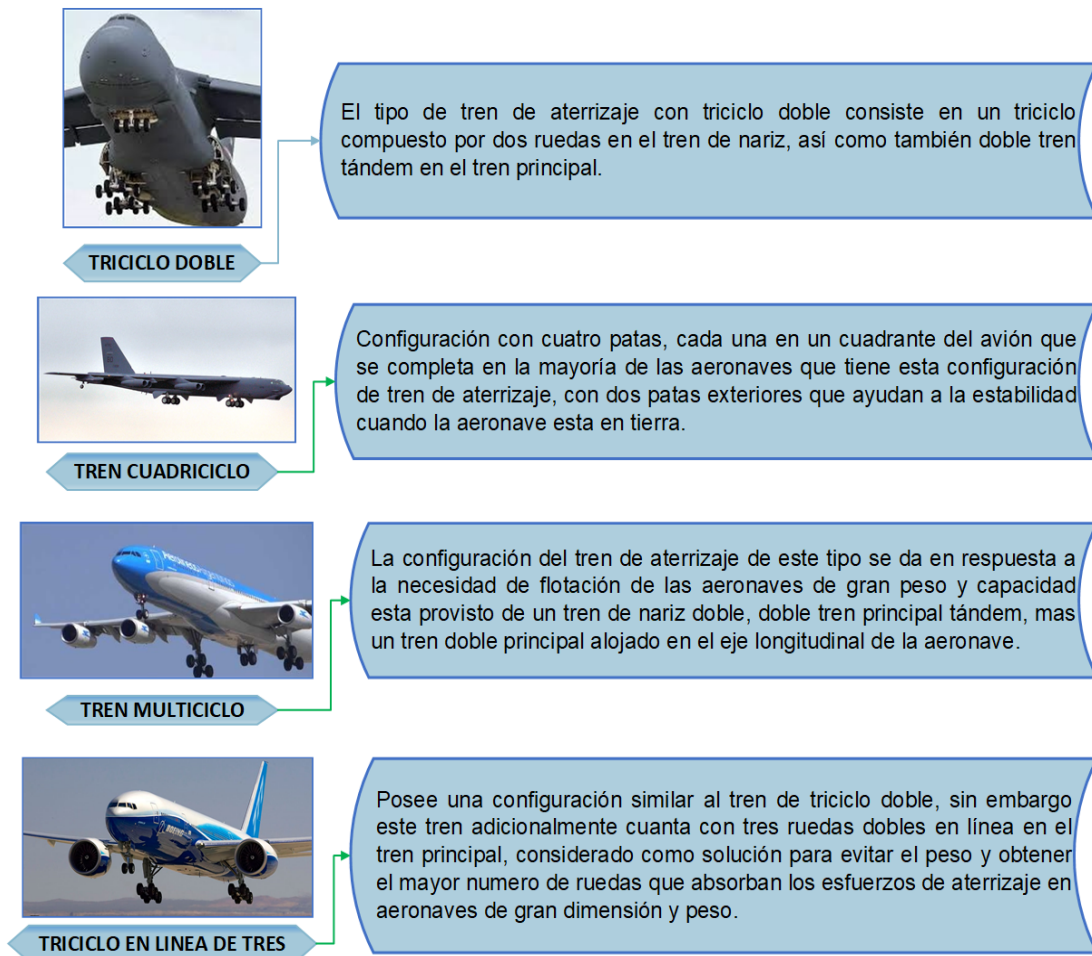
Figura 8.

Trenes de aterrizaje clasificados según la posición de las ruedas.

Nota: En la imagen se ilustra la clasificación adicional a los trenes de aterrizaje según la posición de las ruedas aplicado para aeronaves de gran peso y longitud.

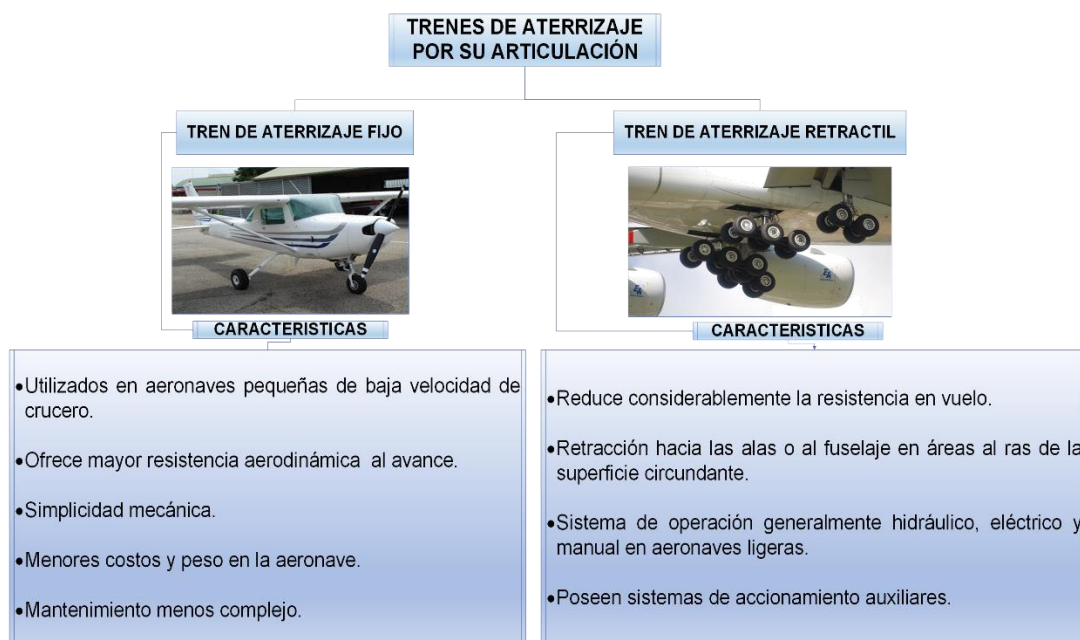
Figura 9.

Trenes de aterrizaje de acuerdo a la configuración de su articulación.

Nota: La imagen establece las características más considerables de los dos tipos generales de la clasificación de trenes de aterrizaje en base a la configuración de su articulación, información tomada de (Valenciano Muela, s. f.)

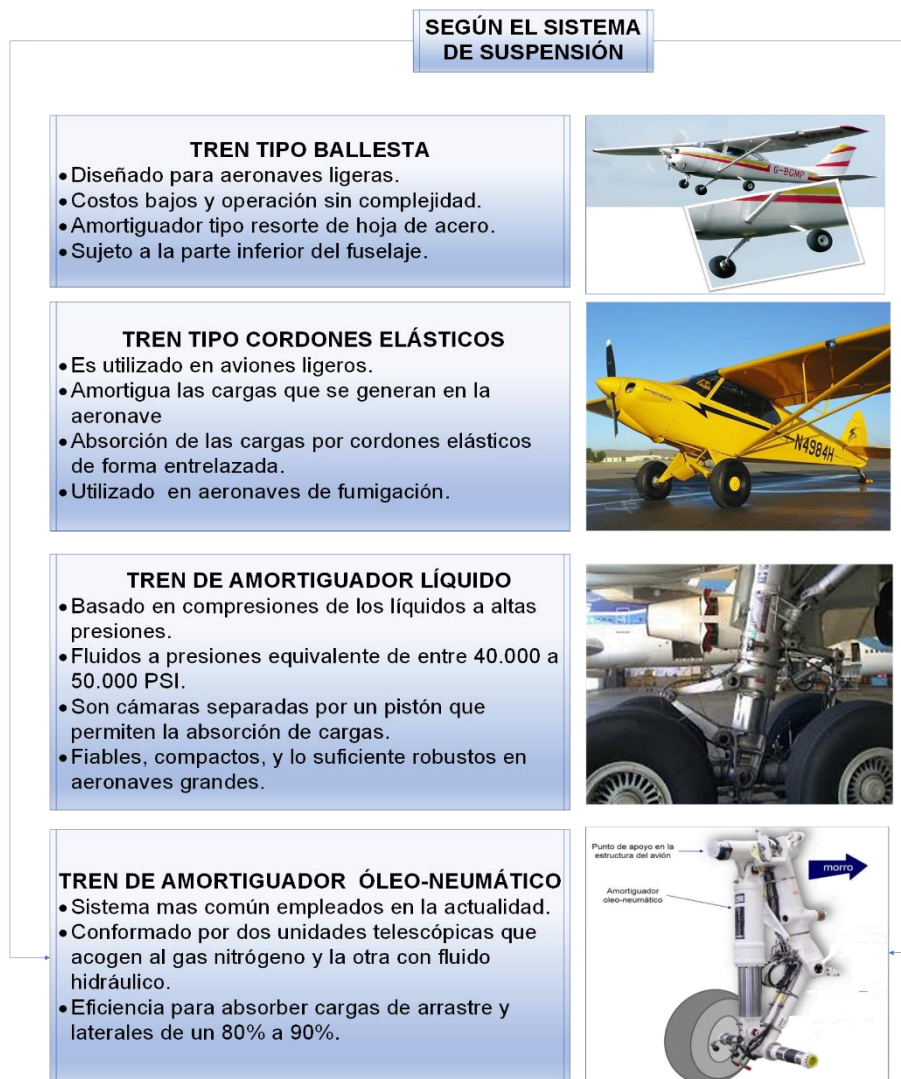
Figura 10.

Trenes de aterrizaje de acuerdo a la configuración de suspensión.

Nota: Clasificación de los trenes de aterrizaje por elementos de suspensión.

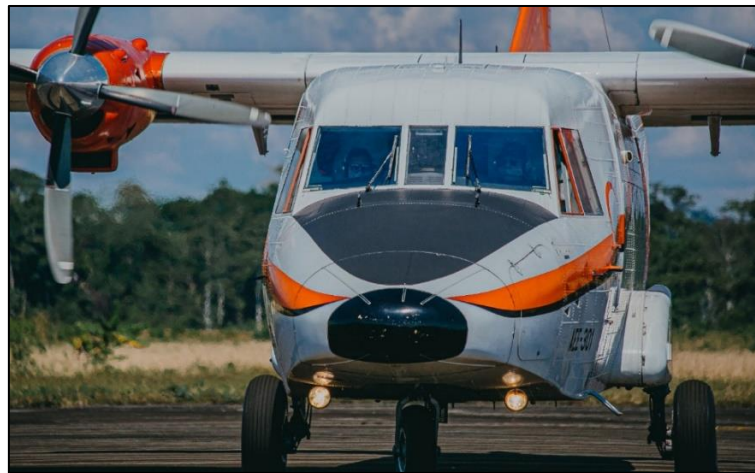
Figura 12.

Tren de aterrizaje del avión CASA 212-400.

Nota: En la imagen se observa que la aeronave está en carreteo en la pista para el despegue mediante el empleo del tren de aterrizaje que permite el desplazamiento en la superficie. Tomado de (Gaceta Aeronáutica - Información Aeronáutica, s. f.)

El tren de aterrizaje de esta aeronave está conformado por un sistema de suspensión constituido por un amortiguador oleo-neumático de forma telescópico, provisto de un conjunto de rueda que incluye el sistema de frenos de disco con actuadores hidráulicos controlados mediante pedales.

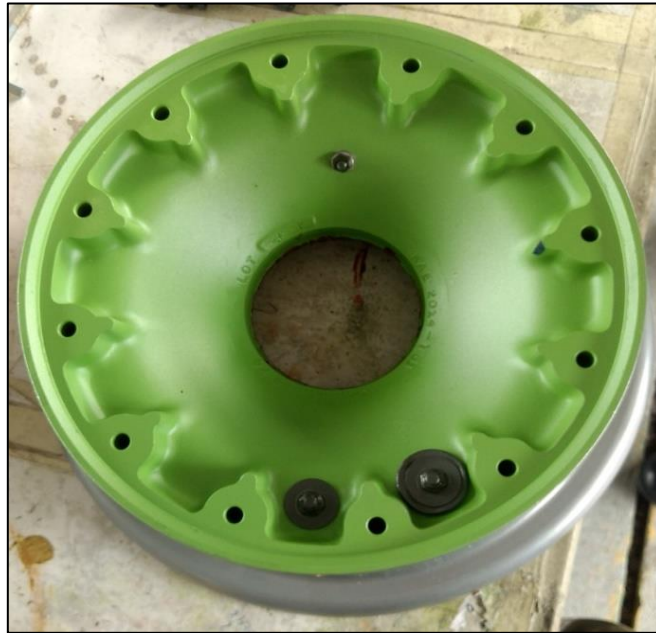
Figura 18.

Rueda del tren de aterrizaje de nariz del avión CASA CN212-400.

Nota: La imagen muestra la rueda del tren de aterrizaje de nariz previo a la inspección por medio de aplicación de líquidos penetrantes.

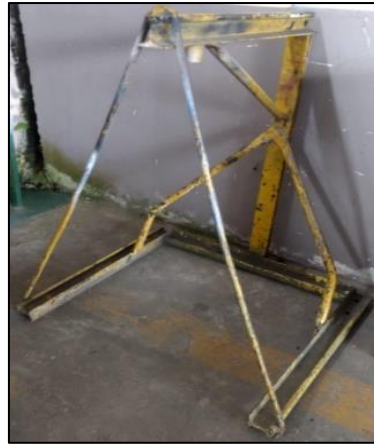
Herramienta de desensamblaje en estado de deterioro.

Actualmente la herramienta por el tiempo de uso y falta de mantenimiento se encuentra en estado de deterioro lo que conllevaría a producir daños al personal técnico como a los elementos del conjunto de rueda de los trenes de aterrizaje, es por ello que se requiere intervenir en la herramienta con la finalidad de rehabilitar la funcionalidad para la cual fue diseñada.

Nota: En la figura se muestra el estado actual del desensamblador del conjunto de rueda.

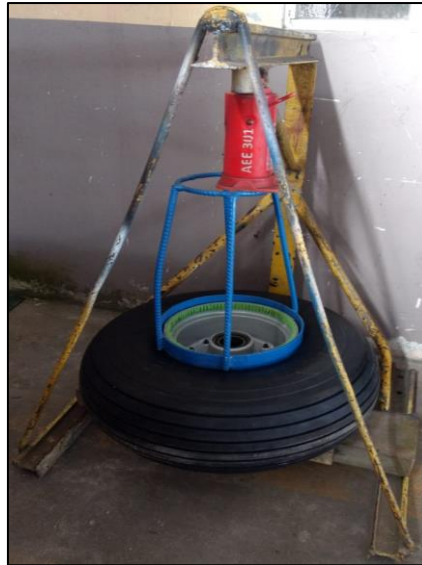
Utilización del desensamblador de neumático de forma incorrecta.

Nota: La figura muestra la utilización inadecuada para cumplir la tarea de mantenimiento.

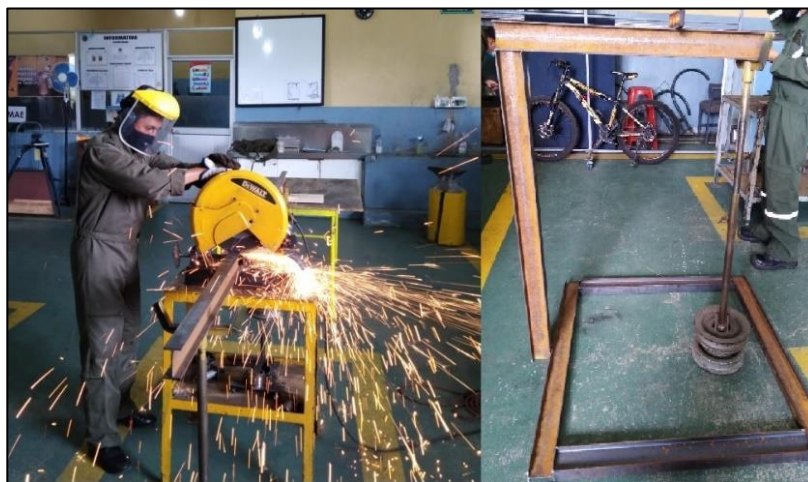
Elaboración de la estructura central de la herramienta.

Nota: La imagen muestra el proceso de corte y construcción de la estructura.

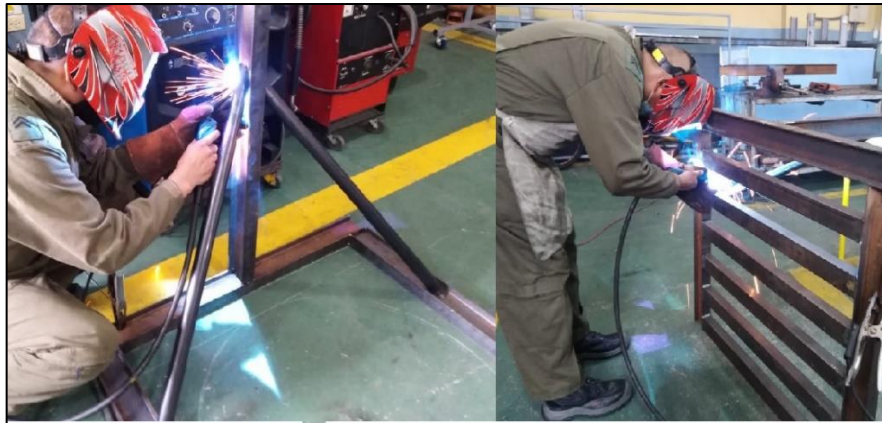
Colocación de refuerzos estructurales.

Los refuerzos verticales en la parte lateral y horizontales en la parte inferior de la herramienta servirán como puntales fijos que imposibiliten que la herramienta al momento de ejercer las presiones se descuadre o pierda estabilidad que deriven en posibles daños al personal técnico y al conjunto mecánico de la aeronave.

Nota: En la imagen se observa la colocación de los refuerzos en la parte estructural.

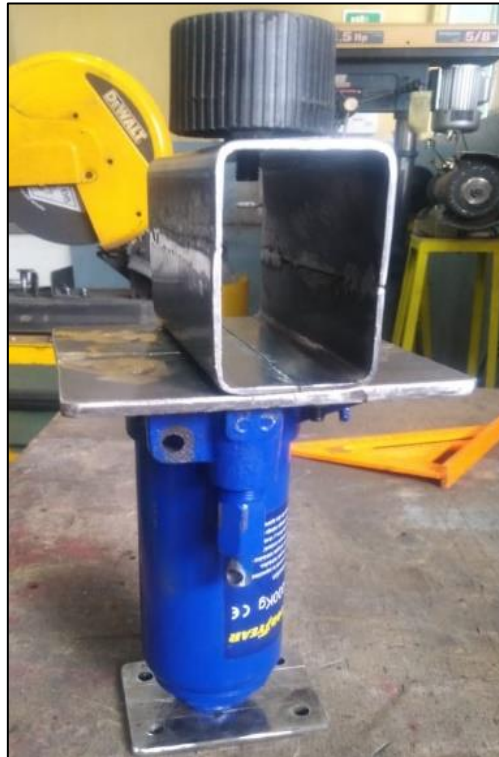
Acondicionamiento del gato hidráulico y la base móvil.

Nota: La figura muestra las modificaciones en la base móvil del actuador hidráulico.

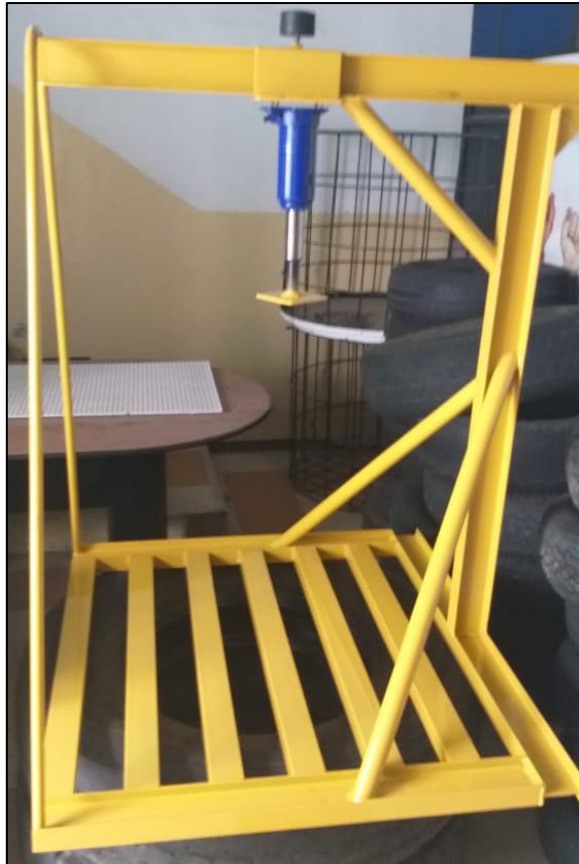
Herramienta desensamblador neumático finalizada.

Nota: En la figura se muestra la herramienta rehabilitada y lista para ser utilizada en las inspecciones del conjunto de rueda.

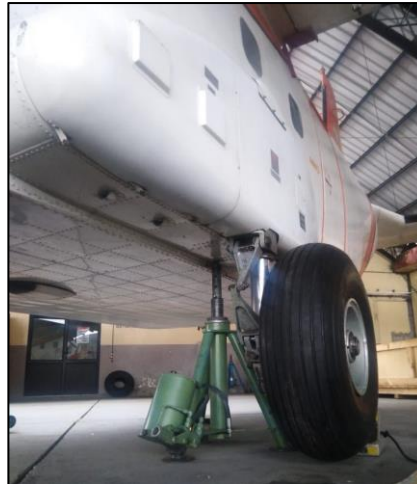
Colocación del avión en gatos.

Nota: En la figura se observa la elevación del avión mediante gatos hidráulicos.

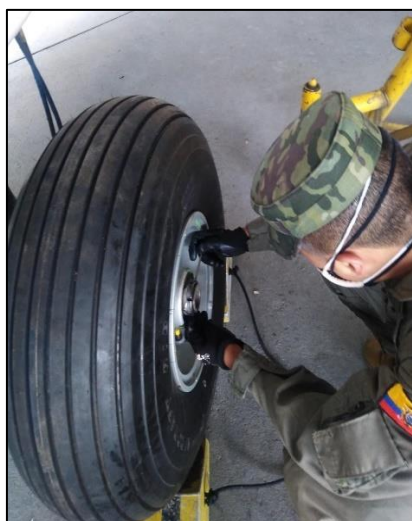
Remoción del pasador de aletas.

Nota: La Figura muestra la remoción del pasador de aletas de seguridad.

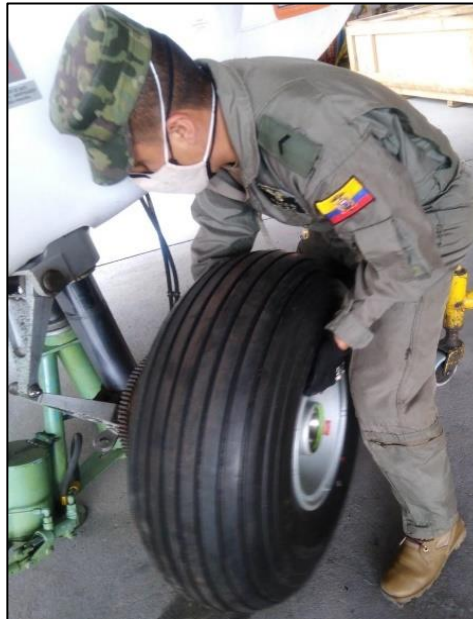
Retiro de la rueda del eje del tren de aterrizaje.

Nota: La figura muestra el retiro del neumático para su respectiva inspección posterior a su retiro se efectuarán procedimientos de mantenimiento al conjunto de rueda.

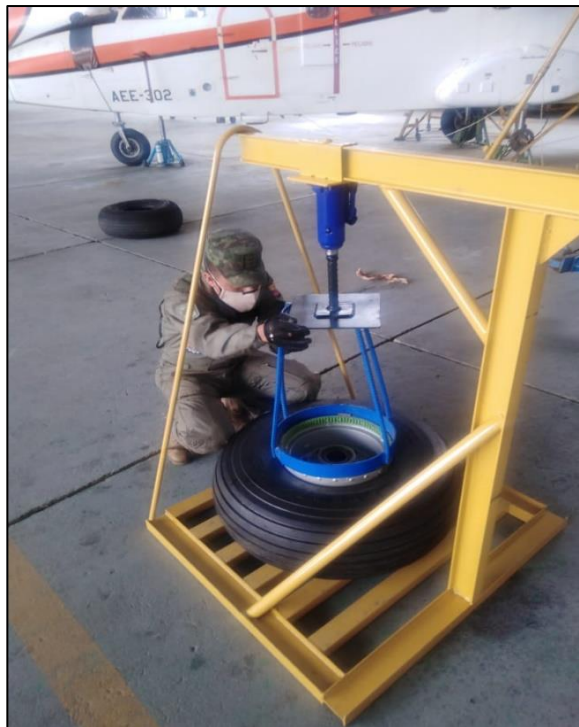
Conjunto de rueda montado sobre el desensamblador de neumático.

Nota: La figura se observa la utilización de desensamblador de neumático rehabilitado, que permitirá la ejecución de esta tarea de mantenimiento de forma ágil y segura.

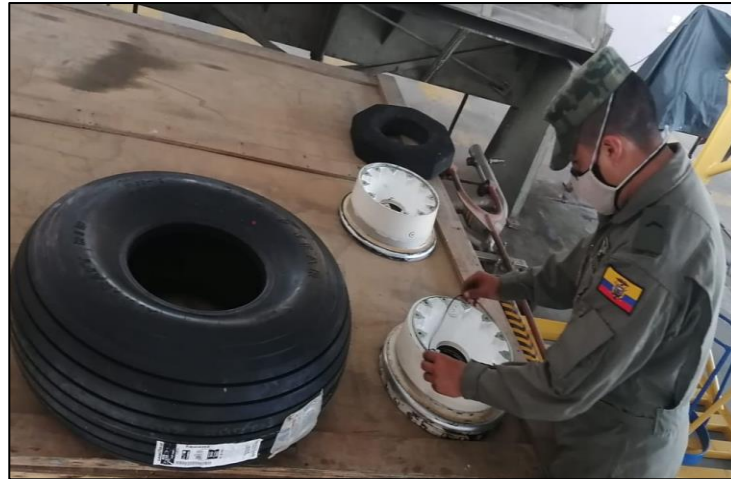
Verificación del packing del aro y reemplazo del elemento.

Se procedió a examinar la rueda principal debido a señales de daño o corrosión en este caso al momento de realizar la inspección se pudo verificar el desgaste del packing (sello de seguridad), así como también se verificó el TLV (tiempo límite de vida) del aro que estaba próximo a cumplirse lo cual se aprovechó para el reemplazo del mismo control que se lleva a cabo de acuerdo a número de

Nota: En la figura se muestra la colocación de un nuevo packing y revisión del aro del conjunto de rueda.

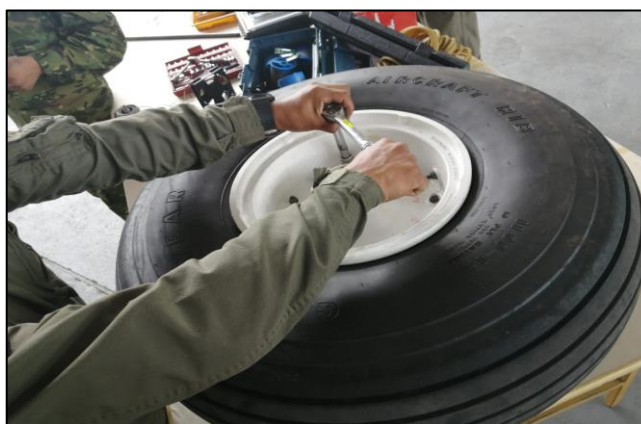
Colocación de los pernos de unión del aro del conjunto de rueda.

Nota: Verificación del par de apriete con el empleo del torquímetro.

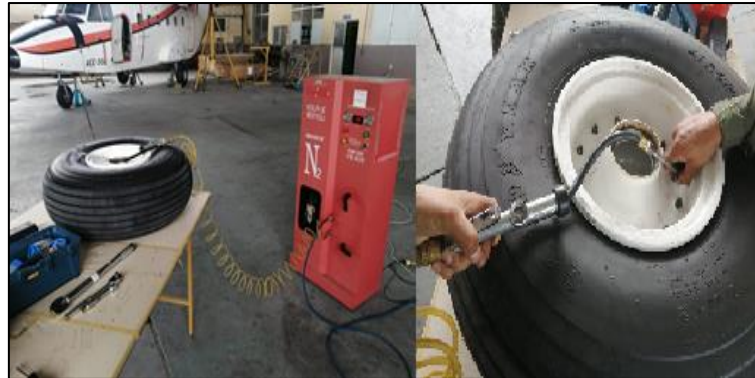
Equipo de inflado de neumáticos con manómetros de verificación.

Nota: La figura muestra la utilización del equipo de inflado de neumáticos.

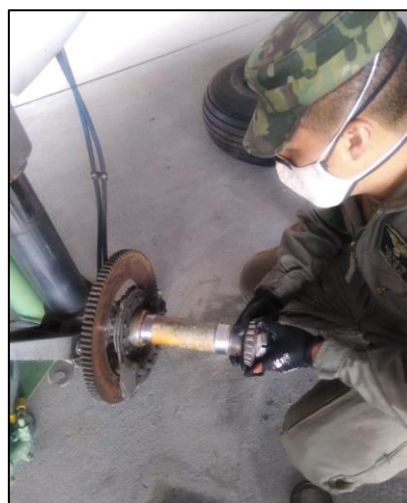
Revisión del eje y cojinetes para el montaje de la rueda.

Nota: En la figura se observa la verificación del eje y los cojinetes de apoyo.

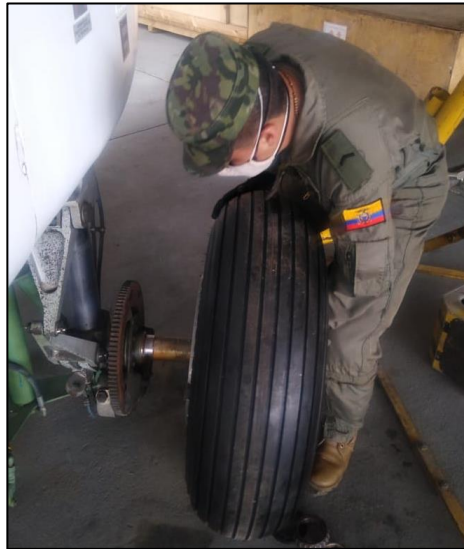
Colocación de la rueda sobre el eje del tren de aterrizaje principal.

Nota: En la figura se puede observar el montaje del conjunto de rueda sobre el eje del tren de aterrizaje.

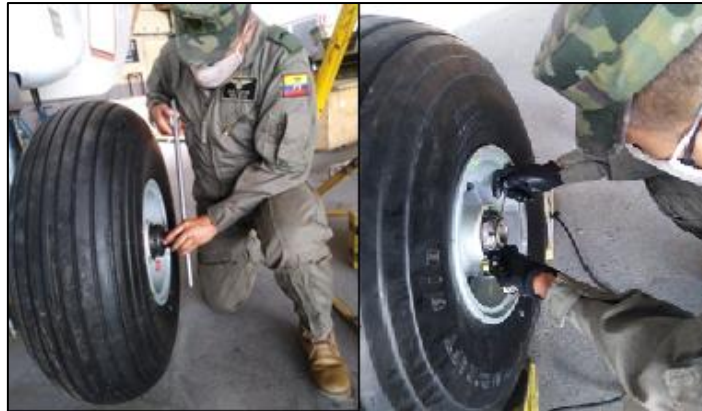
Colocación de la tuerca de sujeción de rueda y pasador de seguridad.

Nota: En la figura se observa la colocación de la tuerca de sujeción con el par de aprete determinado y posterior la colocación del pasador de seguridad.
