**CARRERA DE TECNOLOGÍA EN MECÁNICA AERONÁUTICA
MENCIÓN AVIONES**

**MONOGRAFÍA: PREVIO A LA OBTENCIÓN DEL TÍTULO DE
TECNÓLOGO EN: MECÁNICA AERONÁUTICA MENCIÓN AVIONES**

**INSPECCIÓN EL CONJUNTO DE RUEDA DEL TREN DE
ATERRIJAJE PRINCIPAL DE LA AERONAVE CASA CN-212-400
MEDIANTE EL CUMPLIMIENTO DE LA TAREA DE
MANTENIMIENTO 32-41-01, PERTENECIENTE AL GRUPO DE
AVIACIÓN DEL EJÉRCITO N° 44 “PASTAZA”.**

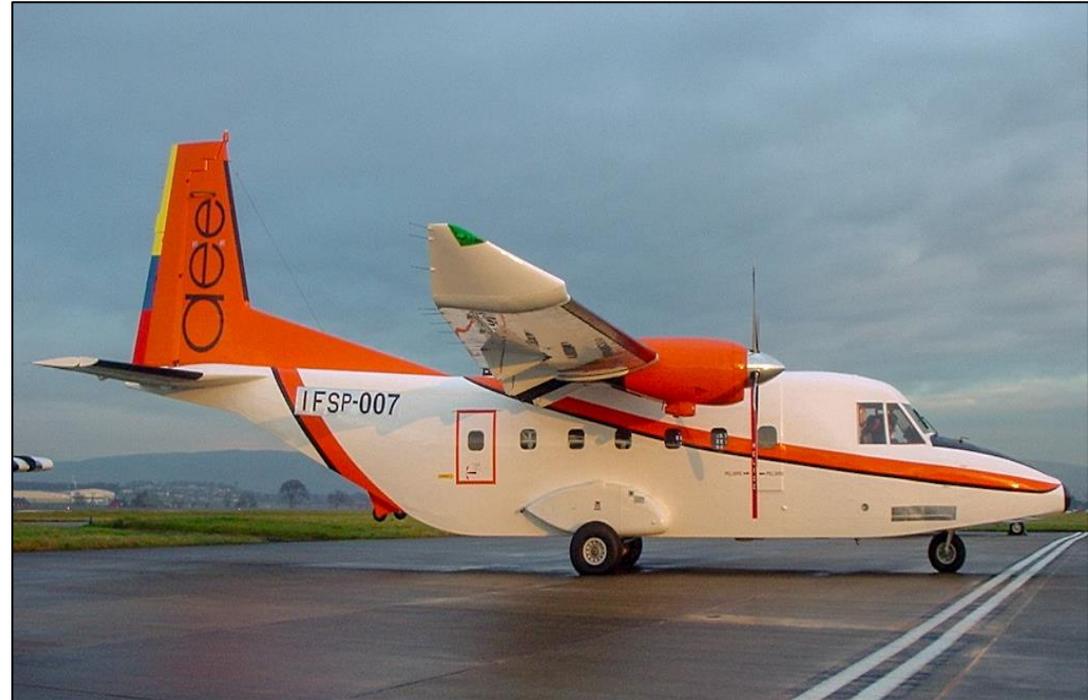
Datos principales del Avión CASA CN 212-400

La Aviación del Ejército ecuatoriano emplea estas aeronaves en todo el territorio nacional cumpliendo con las operaciones aéreas en las regiones de la Amazonía ecuatoriana donde por la configuración del terreno y las pistas improvisadas son aptas para el diseño de esta aeronave.

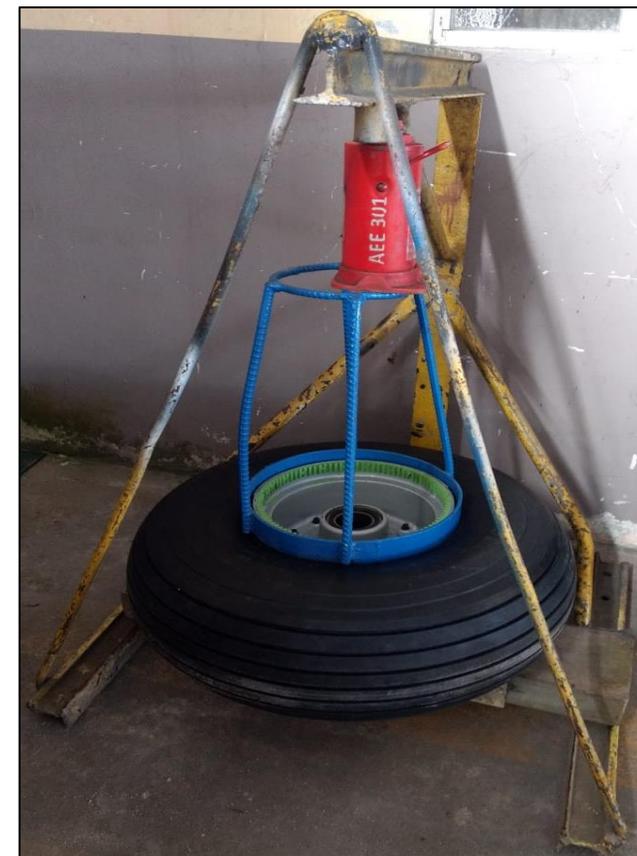
Descripción de la herramienta utilizada en la tarea de mantenimiento

La herramienta consiste en un trípode provisto de una base cuadrada, adecuado con un actuador hidráulico en la parte superior del trípode que mediante el accionamiento manual ejerce fuerza sobre un cono estructural diseñado en base al diámetro del tambor de la rueda que se acoplan con la finalidad de que la presión ejercida permita el desensamblaje del neumático del tambor de la rueda aplicando una presión que permite el empuje de 1,5 P.S.I que se requiere para el desensamblaje del tambor.

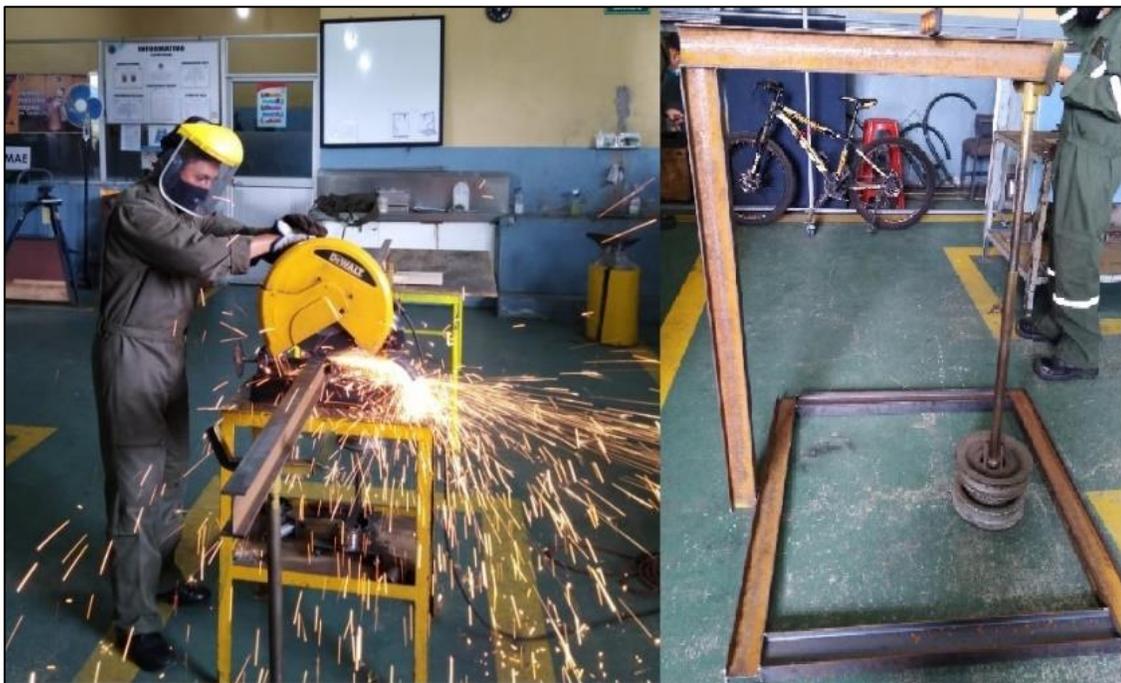
Elaboración de la estructura central.

Se procedió a cortar y ensamblar la estructura central

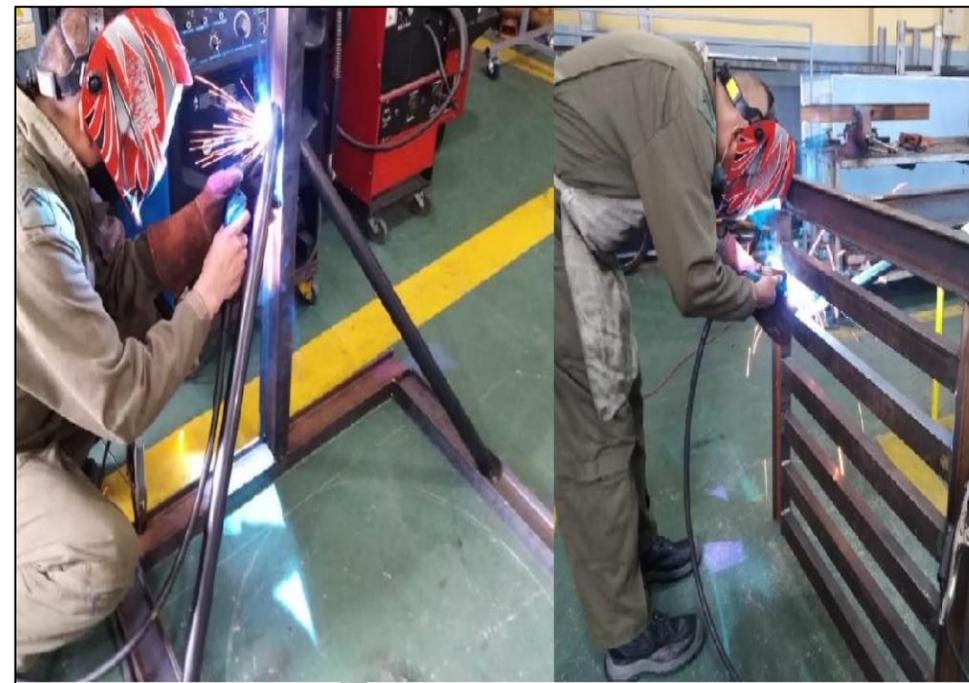
Colocación de refuerzos verticales en la parte lateral y horizontales en la parte inferior

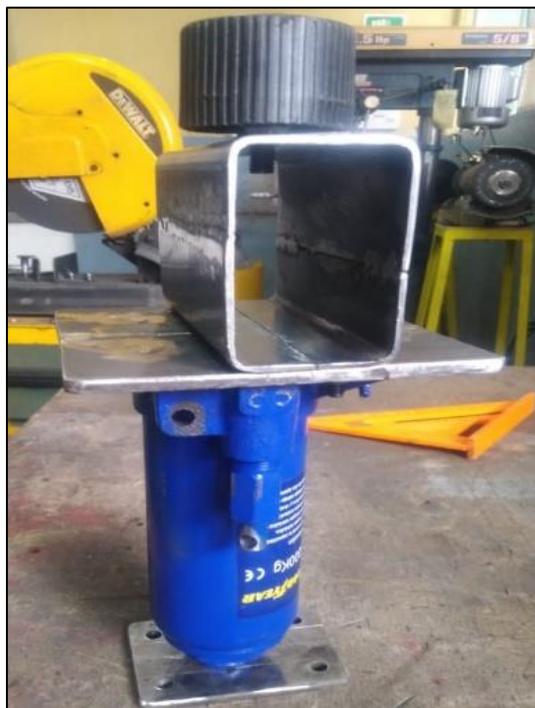
Colocación del actuador hidráulico

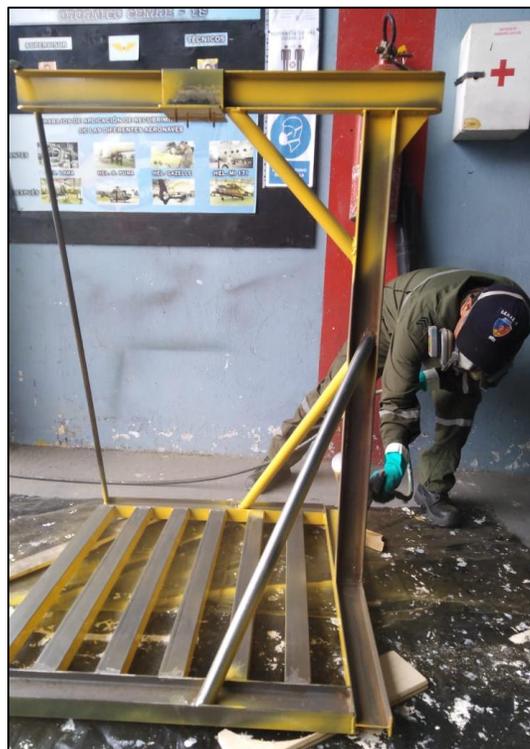
Aplicación del recubrimiento orgánico

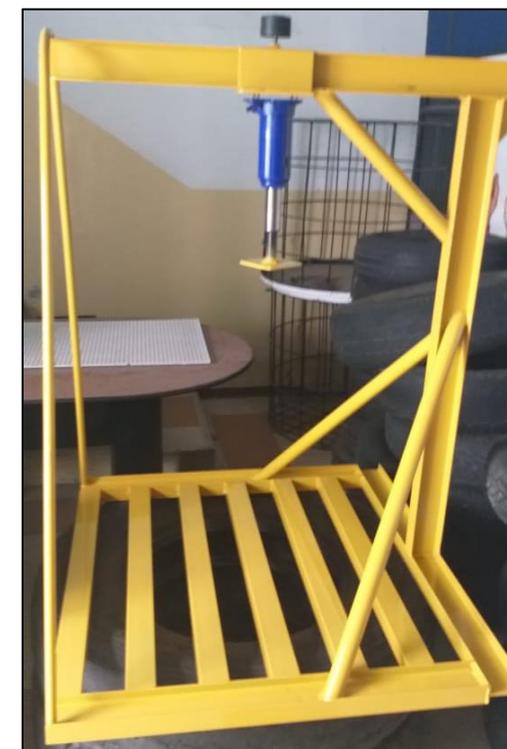
Herramienta terminada

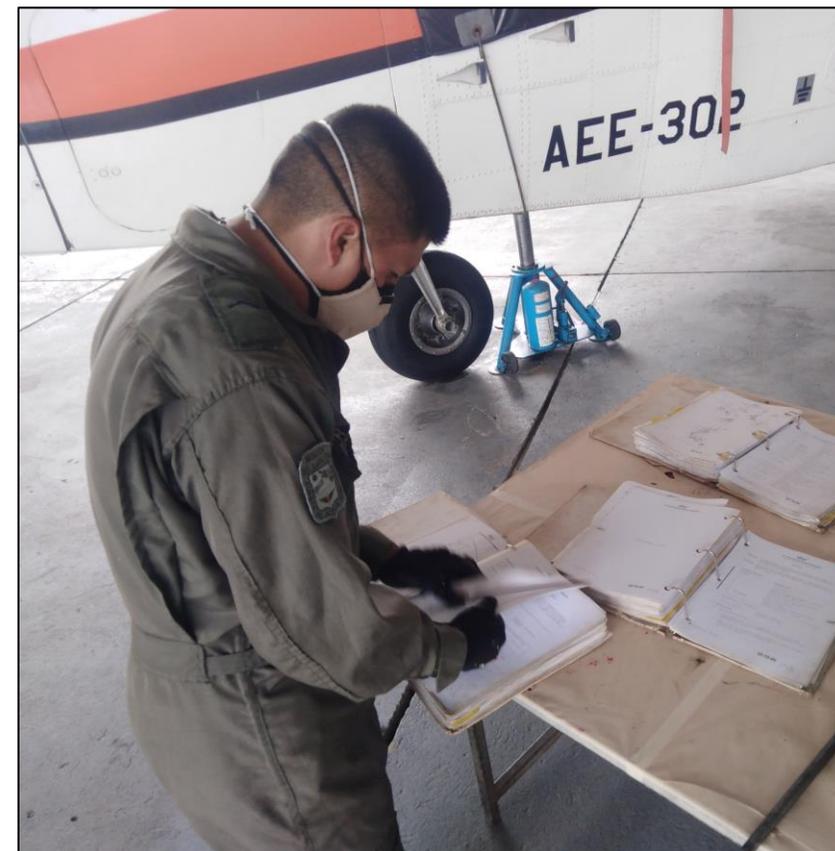
Inspección del conjunto de rueda del tren de aterrizaje principal del avión CASA CN 212-400 en base a la tarea de mantenimiento 32-41-01.

La ejecución del montaje y desmontaje del conjunto de rueda del Avión CASA C-212-400, se efectuó de forma secuencial como lo indica el manual de mantenimiento en el capítulo 32 en base a los ítems de la tarea de mantenimiento 32-41-01.

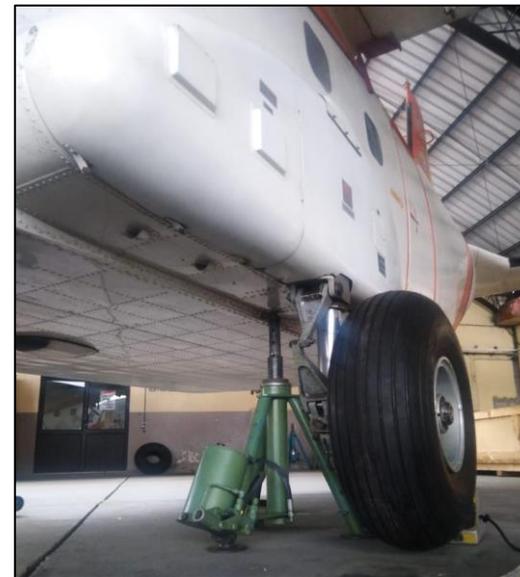
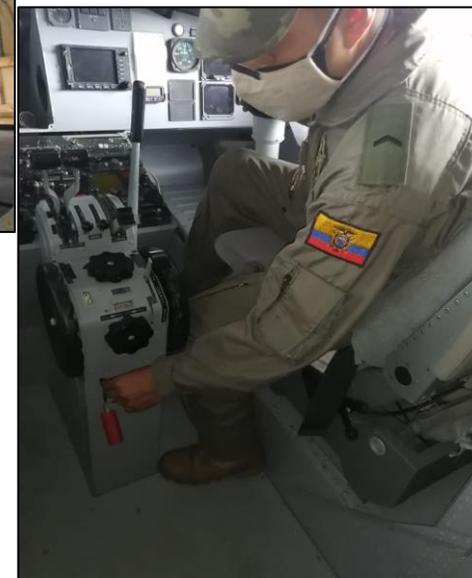
Operaciones preliminares para el procedimiento de desmontaje

- Se colocó avisos de peligro en posición para informar al personal que se están realizando operaciones de mantenimiento.
- Se procedió a elevar el Avión sobre gatos hasta que la rueda del tren de aterrizaje principal este separa del suelo.
- Se procedió a poner la aeronave en posición PARKING, que corresponde al freno de emergencia y aparcamiento

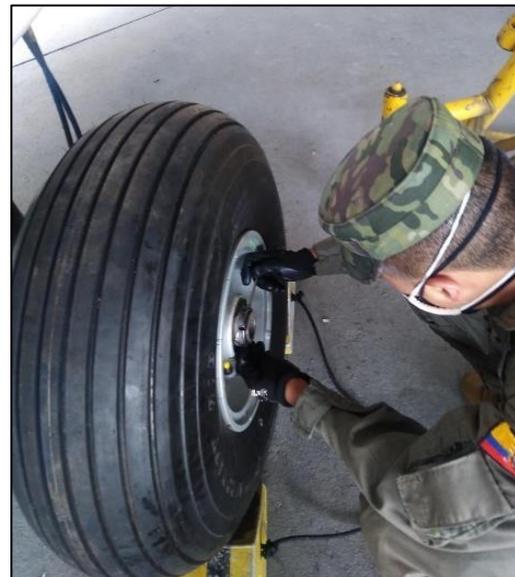
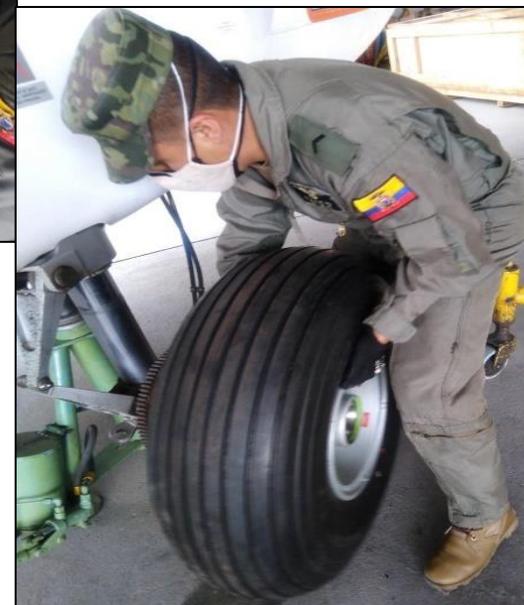
Desmontaje del conjunto de rueda

El desmontaje de la rueda consistió en la remoción y respectivo desecho del pasador de aletas con número de parte MS24665-521 que está incorporado como seguro de la tuerca de rueda, como siguiente paso se procedió a aflojar la tuerca de numero de parte MS21025-39, sin retirarla del eje como procedimiento de seguridad.

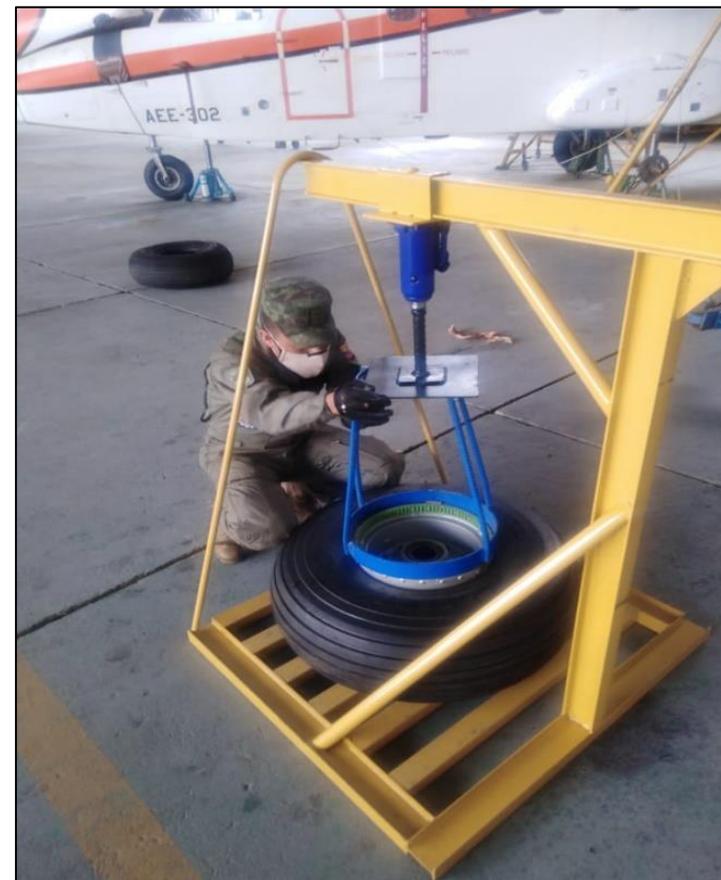
Conjunto de rueda montado sobre el desensamblador de neumático

Como siguiente paso dentro del cambio del neumático se procedió a la utilización de la herramienta rehabilitada en la cual se desacopló el neumático de la rueda utilizando la herramienta antes mencionada.

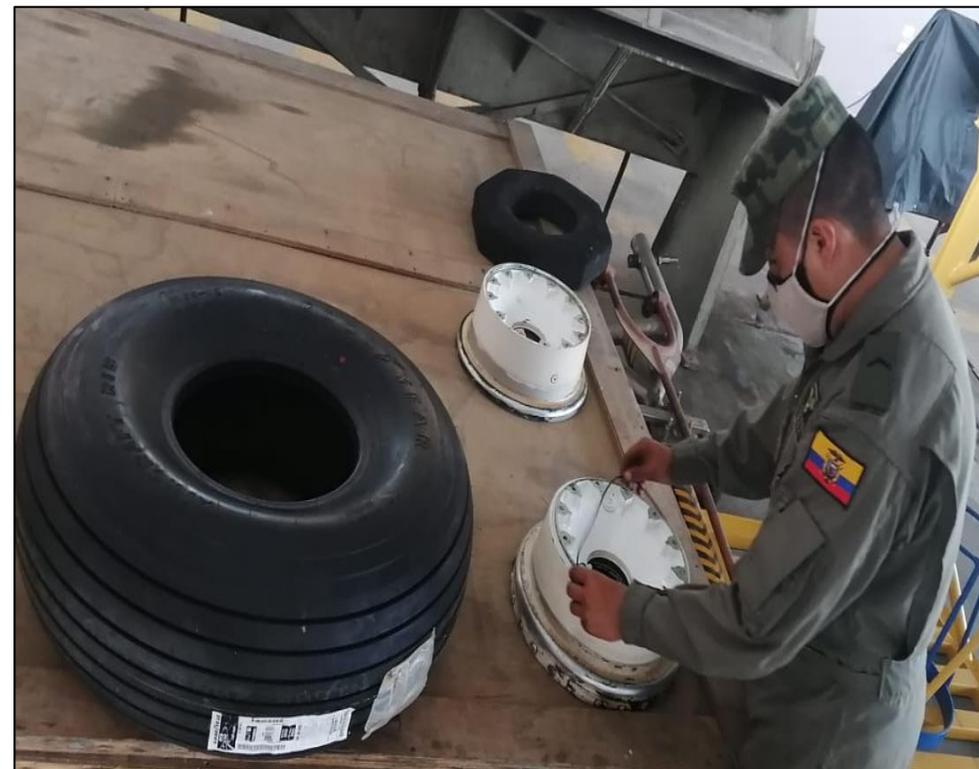
Preparación del componente de repuesto

- Una vez desmontado el conjunto de rueda del tren principal de la aeronave se preparó el área para realizar los trabajos de mantenimiento.
- Se procedió a examinar la rueda principal debido a señales de daño o corrosión en este caso al momento de realizar la inspección se pudo verificar el desgaste del packing, así como también se verificó el TLV del aro.
- Se examinó los pernos de sujeción de la rueda en cuanto al estiramiento, daños en la rosca o corrosión, finalmente se examinó la pestaña dentada en cuanto a señales de daño o desgaste.

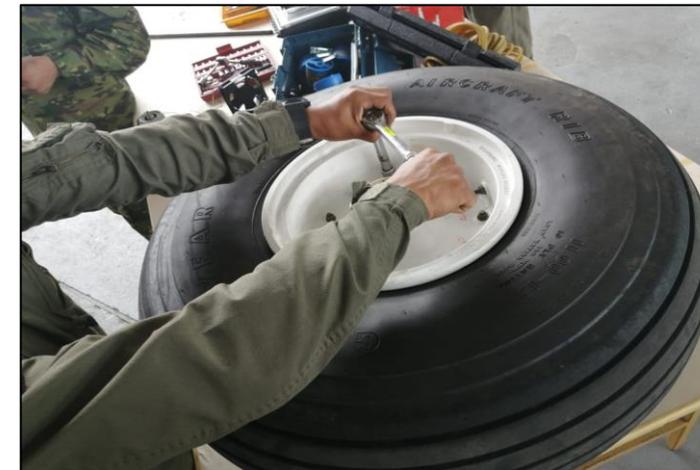
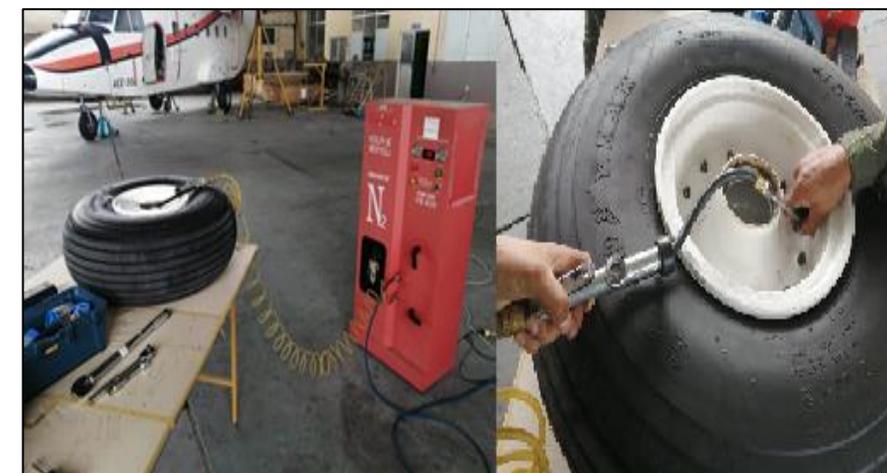
Preparación para el ensamblaje

- Se verificó que el packing nuevo esté sujetado correctamente al aro del neumático nuevo y se procedió a colocar los pernos de unión a un par de apriete de 22,50 Nm (Newton/ metro).
- Se revisó el suministro de nitrógeno a través de los medidores de presión hasta alcanzar los valores que señala el servicio que se refiere al inflado de los neumáticos en el capítulo 12-17-00 bloque 301 que detalla las siguientes presiones de inflado.

Elemento	Presión de llenado a los Neumáticos
Rueda Principal	4,2 kg/cm ² (60 p.s.i)
Rueda de Morro	4 kg/cm ² (58 p.s.i)

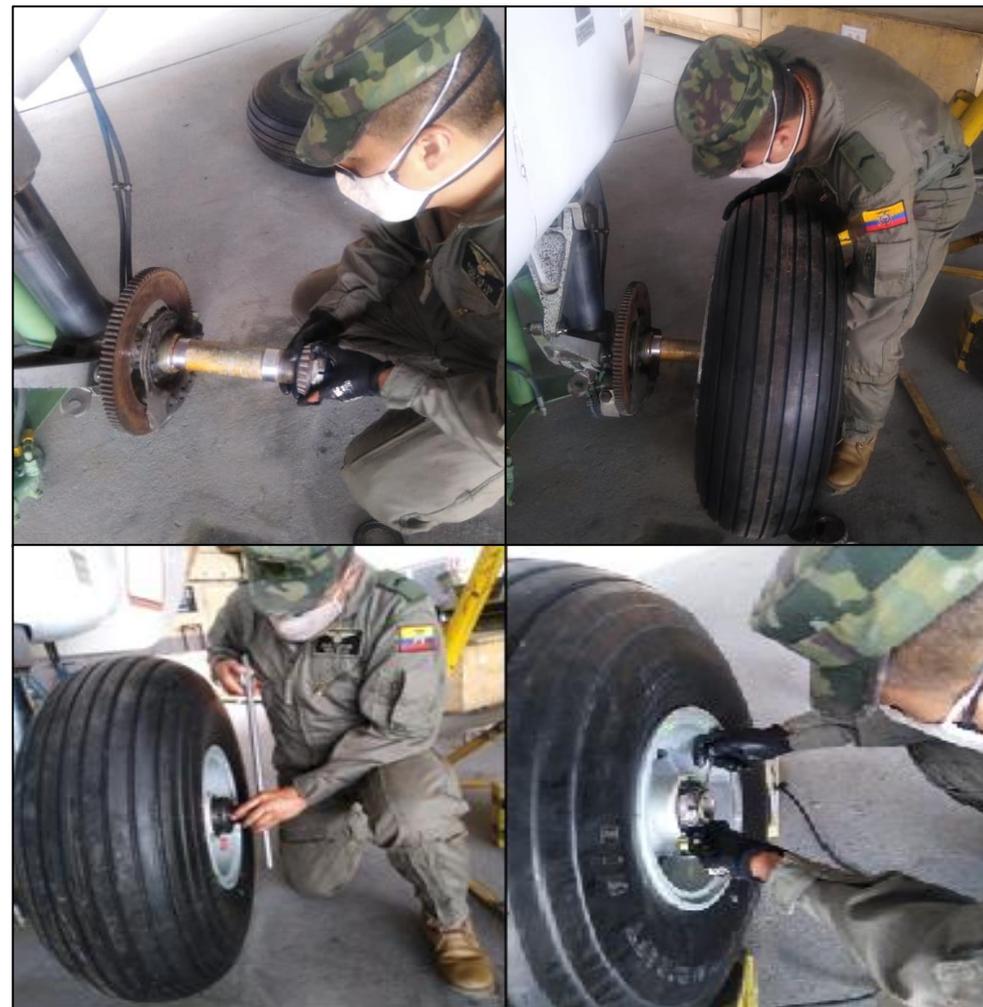
Preparación para el montaje

- Se inspeccionó los hilos de las roscas que estén libres de rebabas y se procedió a lubricar los cojinetes
- Se colocó el conjunto de rueda sobre el eje y se procedió a empujarla hasta que la pestaña dentada engrane en el disco de freno
- Se soltó el freno de aparcamiento para permitir el giro de la rueda y se procedió a apretar la tuerca en el eje mientras se hacía girar la rueda a mano con un par de torque de 22,5 Nm (Newton/Metro)
- Finalmente se procedió a frenar la tuerca con un nuevo pasador de aletas con numero de parte MS24665-521
