MONOGRAFÍA: PREVIO A LA OBTENCIÓN DEL TÍTULO DE

TEMA: COMPROBACIÓN DEL FUNCIONAMIENTO DEL SISTEMA DE DRENAJE DEL STRUT DE LOS MOTORES CFM56-3 PARA LAS AERONAVES BOEING 737-300/400/500 MEDIANTE EL USO DE REGISTROS Y DOCUMENTACIÓN TÉCNICA A REALIZARSE EN LA ORGANIZACIÓN DE MANTENIMIENTO OMA- DIAF UBICADO EN LA CIUDAD DE LATACUNGA

AUTORA: GUAMANGALLO QUIMBITA, EVELYN GISSELA

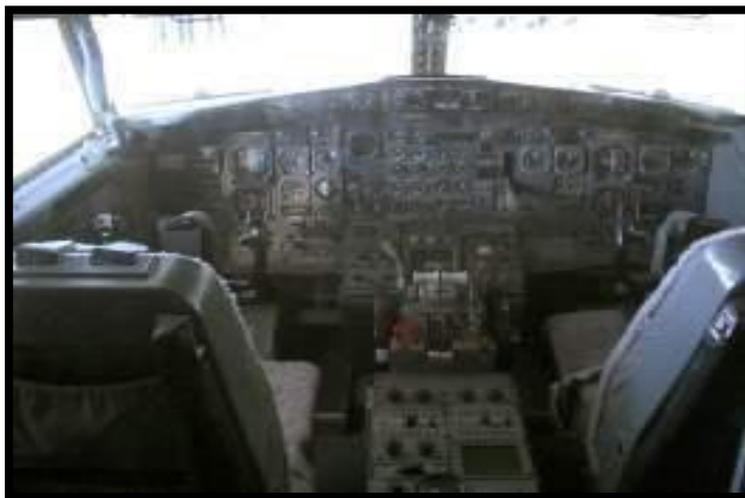
Figura 2. Interior de la cabina de un 737
Fuente: (AfriPics, 2008)

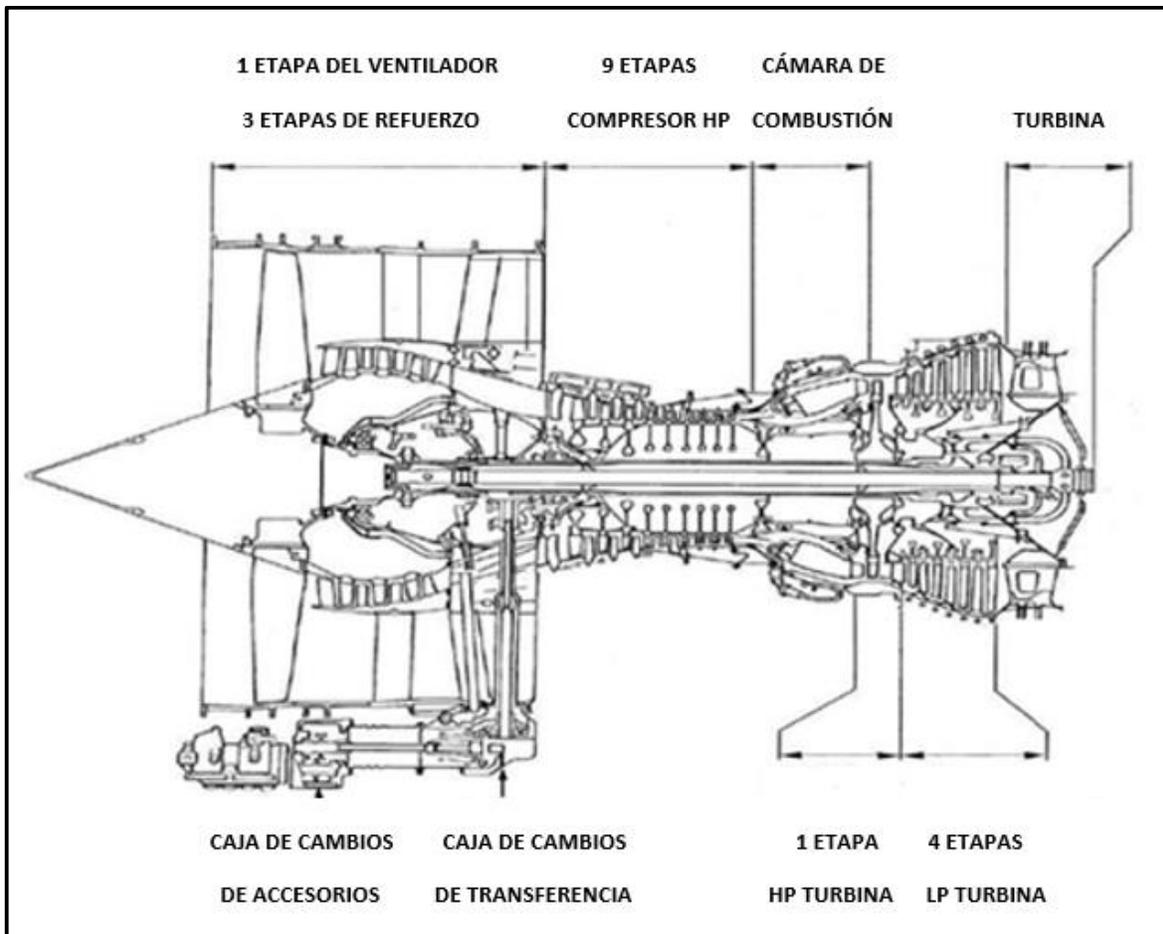
Figura 4. Descripción esquemática del CFM56-3
Fuente: (Medrano, CFM56-3, s.f.)

2. Compresor de combustión: nueve etapas axiales.
3. Cámara de combustión: flujo axial anular tipo.
4. Turbina de alta presión: etapa única
5. Turbina de baja presión: cuatro etapas
6. Escape: tipo frío (separadas y mixtas)
7. Unidad de accesorio: tres cajas de cambio

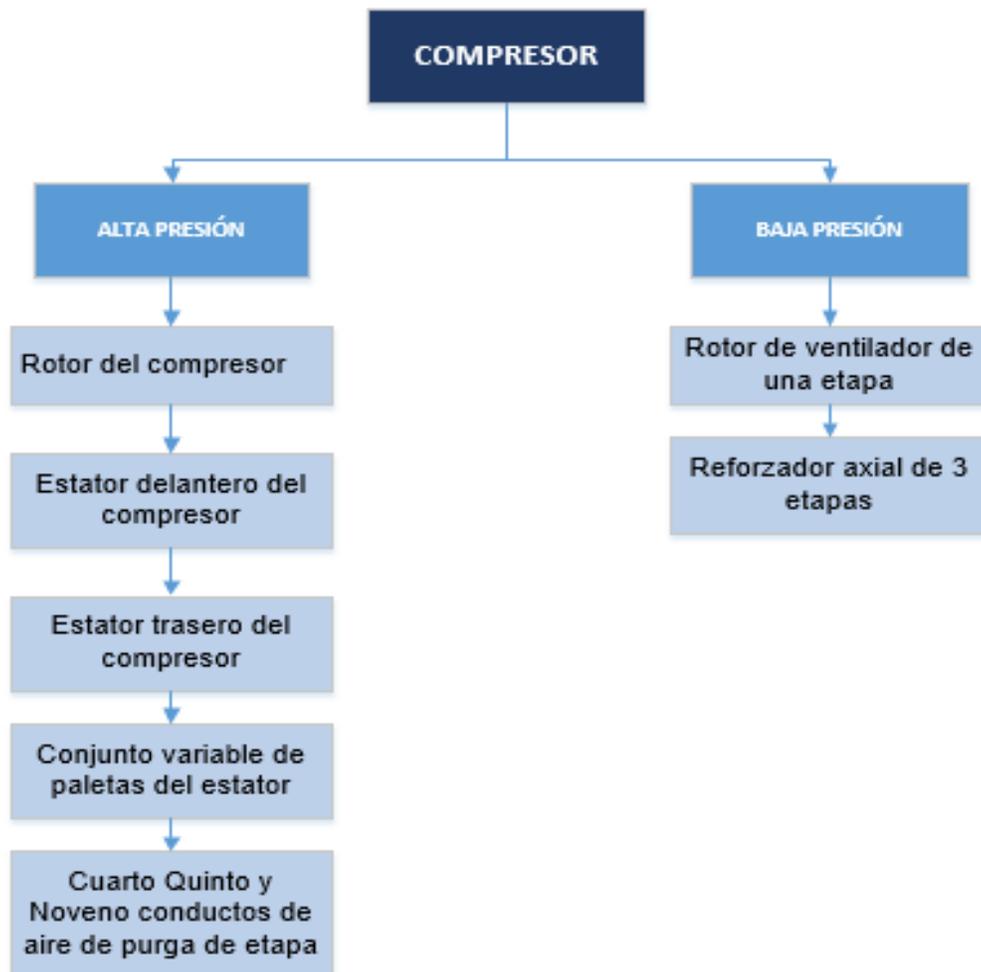
Figura 7. Partes del compresor

Los beneficios de tener un sistema de diámetro interno contante incluyen la idea de que las cuchillas son más largas que el diámetro externo constante por lo tanto se induce menos perdidas de acuerdo al espesor de la capa limite además tiene un elemento de menor tamaño que permite más volumen para el flujo de aire secundario y la distribución de aire purgado. (Villar, CFM56-3, s.f.)

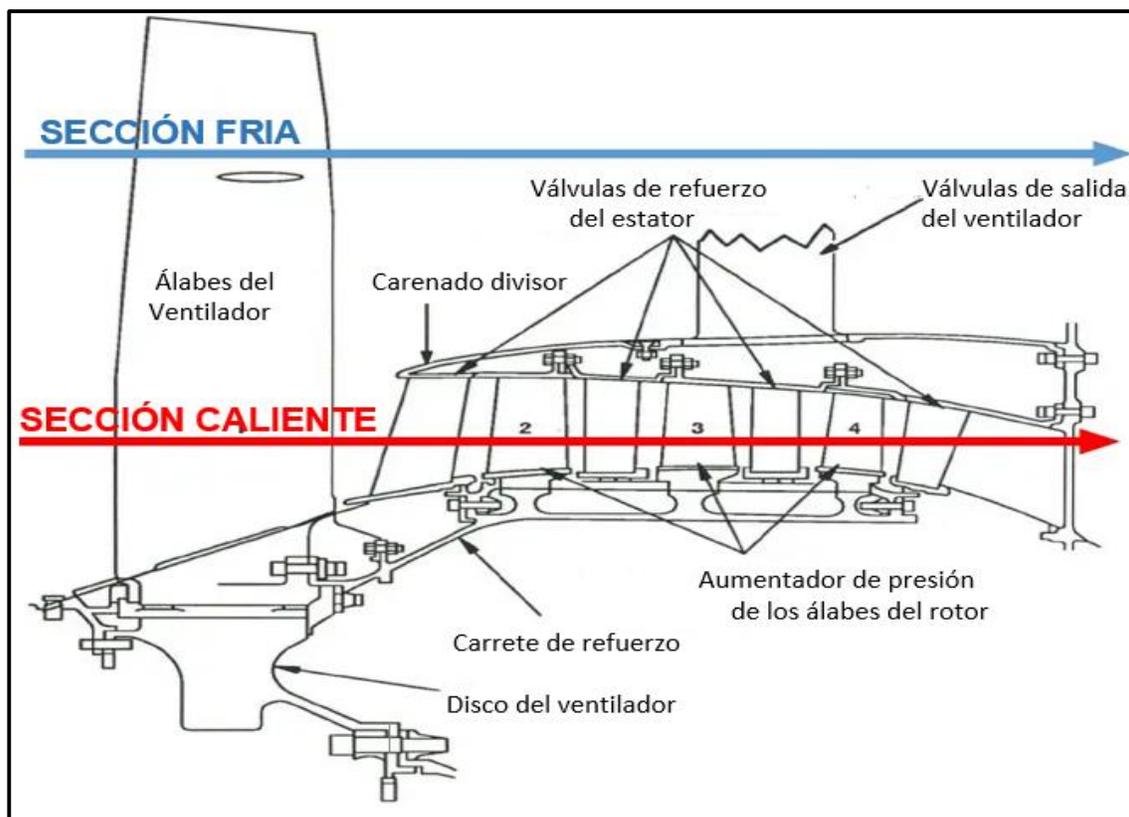
Figura 8. Disco del ventilador y compresor de baja presión
Fuente: (Villar, CFM56-3, s.f.)

El compresor axial de baja presión (LPC) también se define como la asamblea de refuerzo para el CFM-56 que consiste en un rotor, ventilador de una etapa y un reforzador axial de tres etapas que se monta mediante un cargador en la parte posterior del disco del ventilador. (Villar, CFM56-3, s.f.)

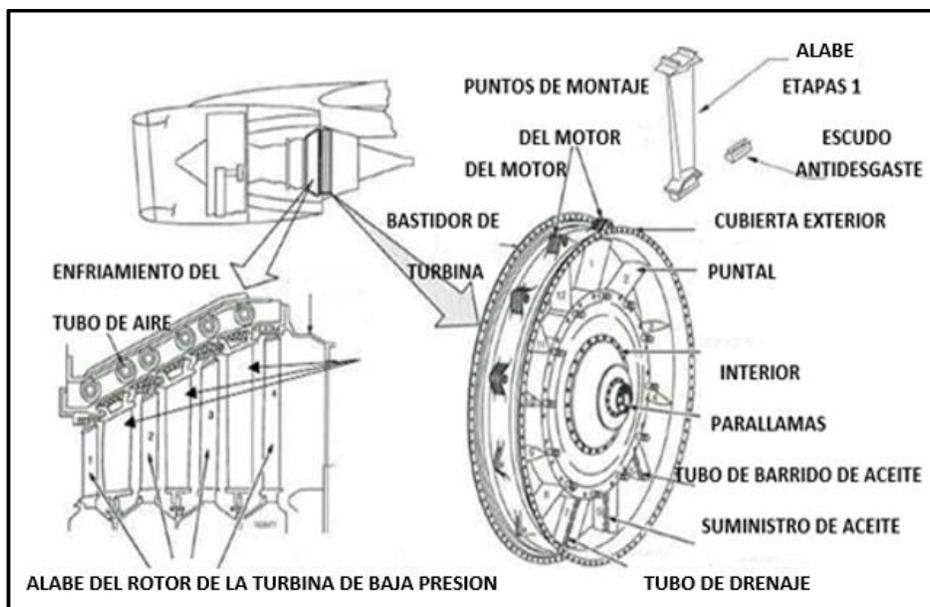
Figura 10. Turbina de baja presión de los estatores

En la turbina el tipo axial de baja presión de cuatro etapas gira dentro de la carcasa de la turbina de baja presión además los discos están soportados por el disco de tambor de la turbina de baja presión que está conectado al compresor de baja presión a través del eje. (Villar, CFM56-3, s.f.)

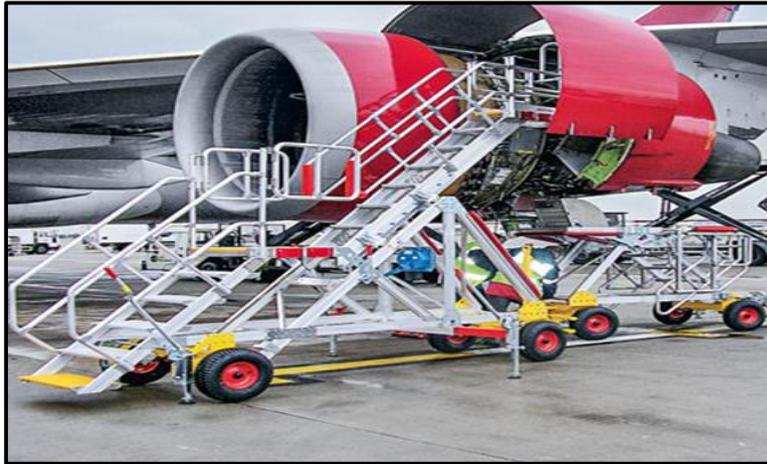
Puede ser una escalera de acceso a la capota de la aeronave para su respectivo mantenimiento, en su diseño es estrecho y sin tirantes para alcanzar por ejemplo los

motores en aviones de fuselaje ancho de altura ajustable para el pylon y acceso de pre enfriador con una altura ajustable y una plataforma intermedia. (Zarges, 2016)

Figura 17. Escalera de acceso

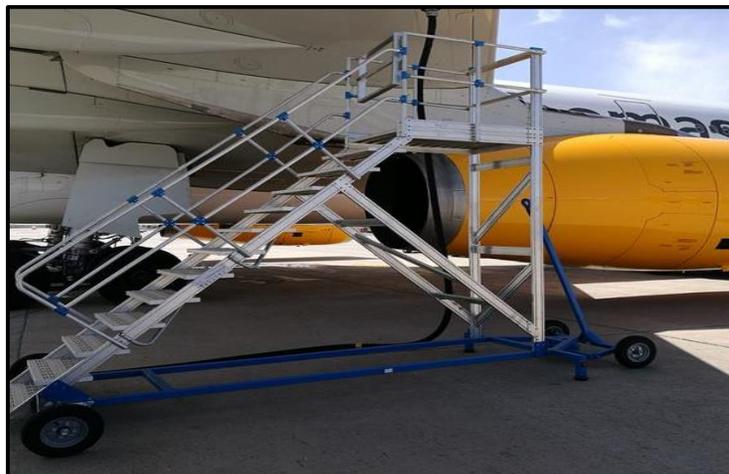
La escalera móvil tiene un sistema es giratorio, con anillo para remolcar y ruedas neumáticas con una coordinación de inclinación de 45° para subir y bajar de una forma segura en la zona de trabajo para efectuar la operación que se desea realizar a la aeronave es totalmente cerrada para evitar riesgos de caída.

Figura 18. Escalera móvil.

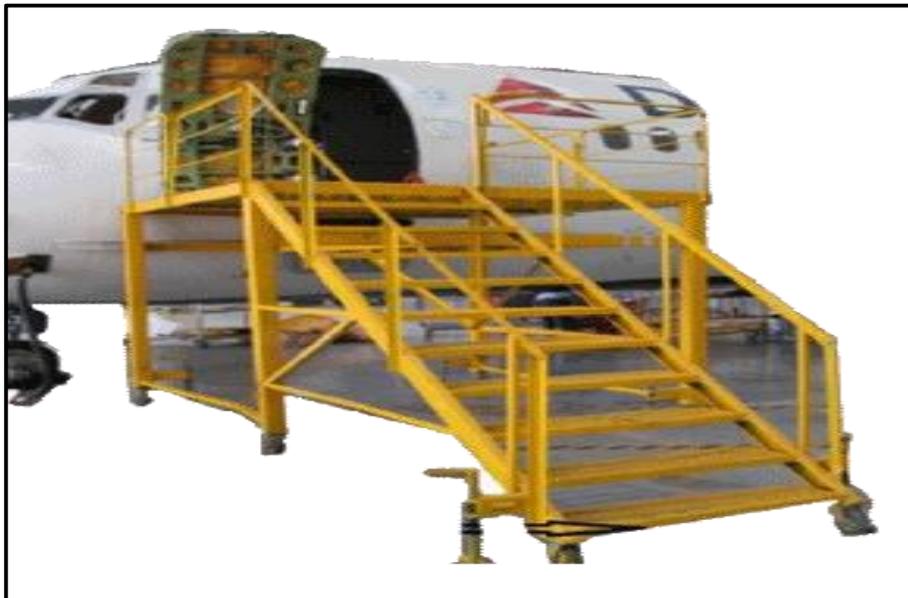
La escalera de plataforma permite realizar diferentes mantenimientos en la aeronave a diferentes alturas, considerando las normas adecuadas para el diseño para la parte inferior de la escalera sin relleno se puede encoger en caso de remolcado para maniobrar mejor considerando que la altura de trabajo es de hasta 3,90 metros, su uso es en diferentes aeronaves la plataforma es segura y consta de rejillas pasamanos en los laterales de la escalera con protecciones para la aeronave y sobretodo es antideslizante y permeable bien equipada.

Figura 19. Escalera en forma de arco.
Fuente: (EduardoEscalona, 1988)

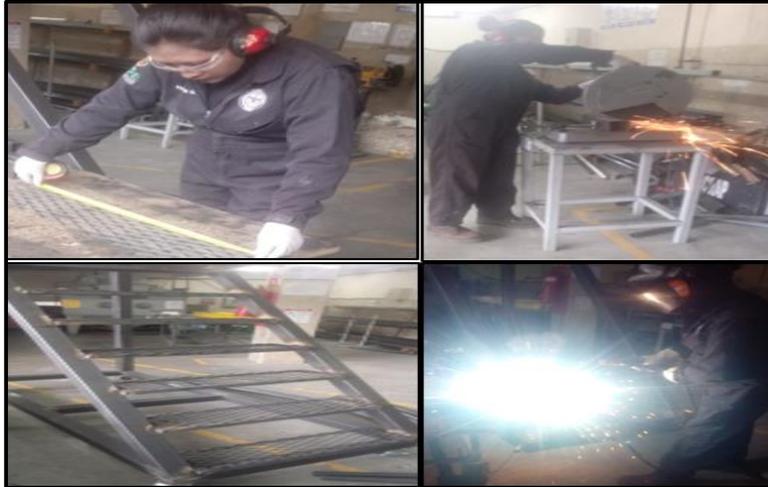
Figura 21. Ensamblaje del equipo de apoyo

El primer paso para poder acceder al sistema de drenaje del Strut del motor CFM56-3 y su posterior comprobación de la funcionalidad de mencionado sistema que será de vital ayuda para los trabajos técnicos fue necesario realizar la construcción de un equipo de apoyo (escalera) que ofrezca una excelente resistividad, durabilidad y seguridad de acuerdo a su utilización.

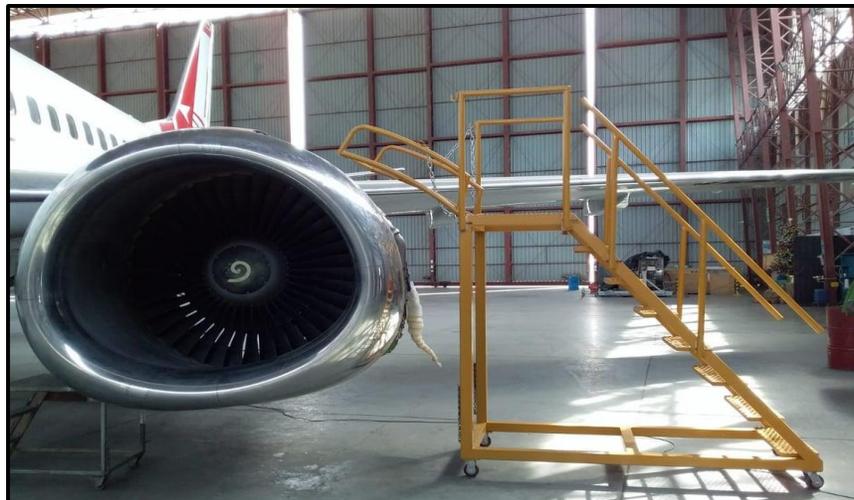
Figura 22. Escalera terminada

Tomando en cuenta que esta escalera nos sirve para realizar un chequeo en el sistema de drenaje del Strut en los motores CFM56-3 consiste en una serie de tuberías las cuales ayudan a evacuar líquidos hacia el exterior, por ende, se necesita que mencionado sistema se encuentre en óptimas condiciones para la cual la OMA- DIAF se realizan trabajos de mantenimiento en diferentes áreas de las aeronaves y motores.

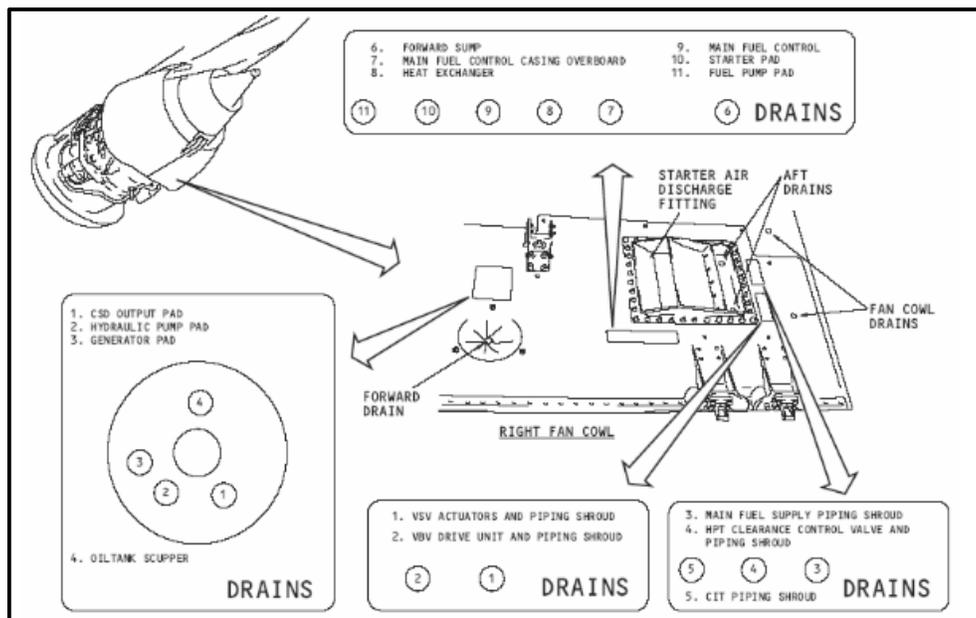
Figura 23. Identificación de drenes e identificaciones

El motor cuenta con un sistema de drenes para permitir que, en una eventual fuga de alguno de los componentes o accesorios del motor, el líquido de agua salga hacia el exterior del motor y evitar acumulación para prevenir posibles riesgos del mismo. Todas las líneas de dren permiten que los fluidos (combustible, aceite, hidráulico e inclusive agua) salgan hacia el exterior del motor por orificios ubicados estratégicamente en la cubierta.

Las líneas de dren están identificadas con las placas para determinar que componente tiene una posible fuga. Las placas de identificación se localizan en la parte interior de la cubierta del fan en algunos casos.

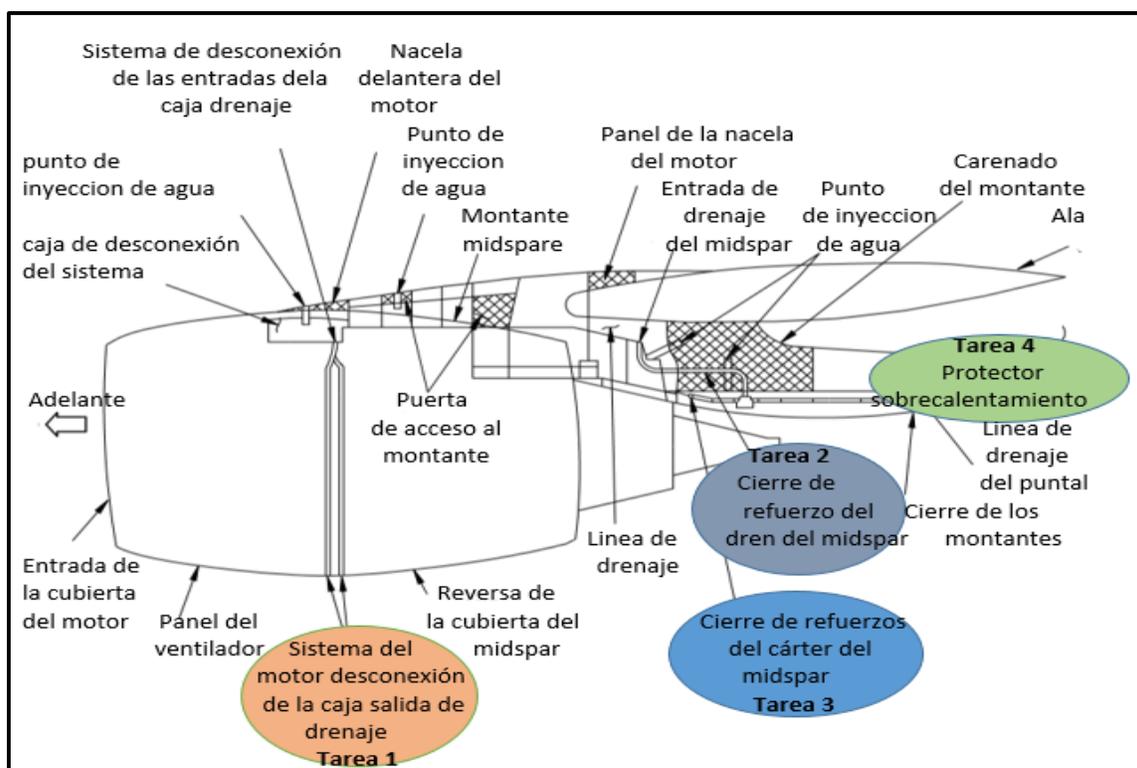
Figura 24. Identificación de las líneas de drenaje
Fuente: 737-300/400/500 Task Card

El sistema consiste de puntos de inyecciones de agua, también de varias cañerías alijadas en la parte superior del strut, las cuales se dirigen hacia la parte posterior del motor y también hacia la parte inferior permitiendo drenar la acumulación de líquido.

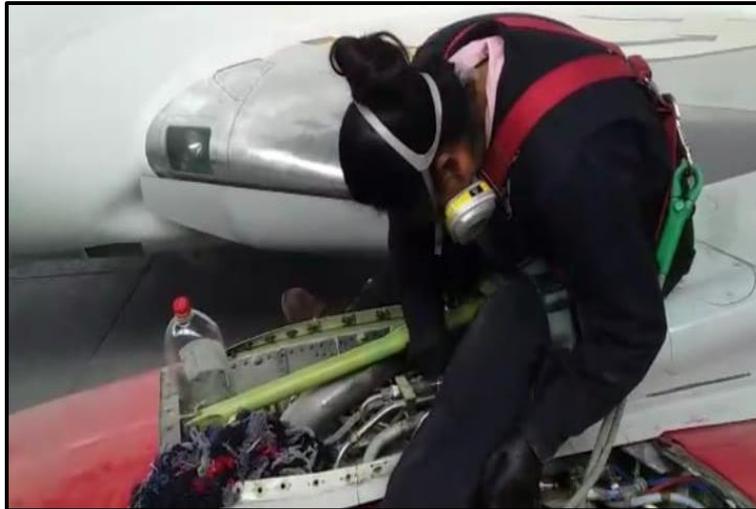
Figura 25. Limpieza en el strut

Este método es utilizado para remover la suciedad cuando es especificada su localización mediante una revisión.

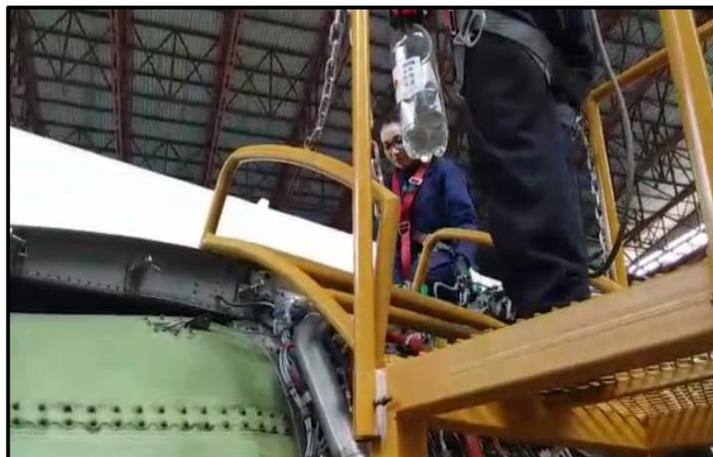
Figura 26. Proceso de limpieza

1. Se eliminó la suciedad suelta, la grasa no deseada o el aceite con un paño húmedo de alcohol, teniendo cuidado con el área.
2. Se obtuvo el solvente aplicable para limpiar, considerando que el solvente puede ser utilizado según sea necesario eliminar la suciedad.
3. Se limpió la superficie humedeciéndola con el solvente para que la suciedad se remoje y ayude a la limpieza.
4. Se enjuago la superficie con solvente limpio y wipe.
5. Se limpió el exceso de solvente (alcohol) y se dejó que seque y se pueda proceder a la tarea.

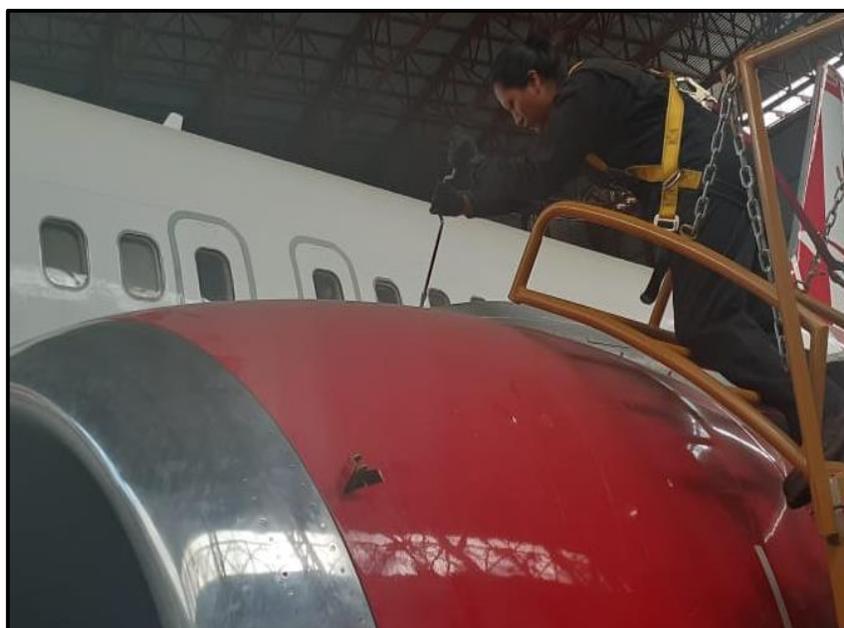
Figura 27. Desinstalación de los carenados

Se desinstaló los carenados del motor para realizar las respectivas cuatro tareas del drenaje del strut.

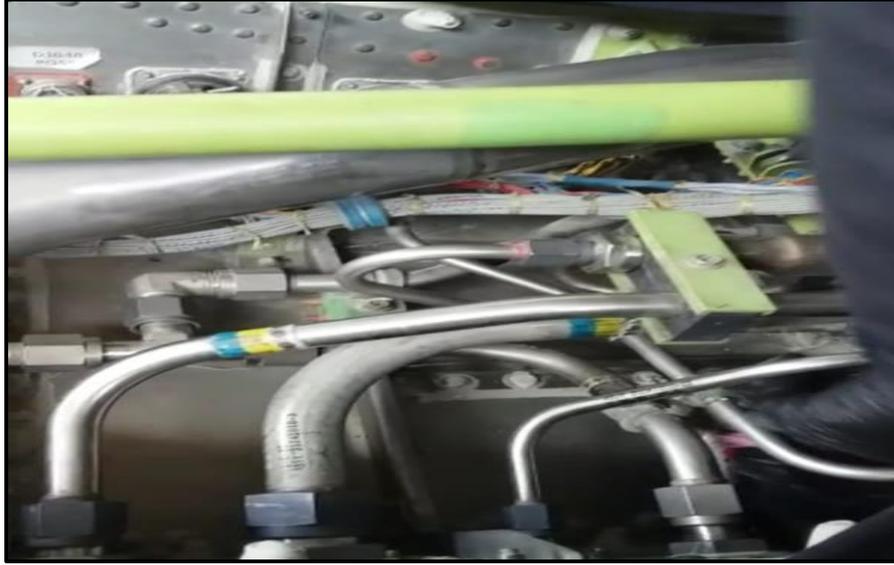
Figura 28. Remoción de los sujetadores

- a. Se utilizó los procedimientos que nos indica en la tarjeta de tarea 54-31-01/401, se removió y colocó los sujetadores de la abrazadera.

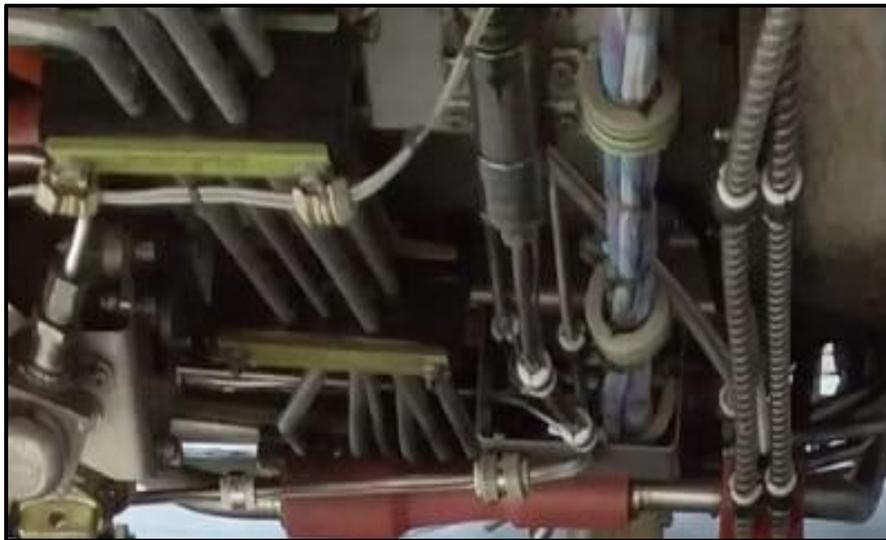
Figura 29. Salida del drenaje del Strut

- b. Se encontró la salida de drenaje del strut debajo del motor en la parte posterior de la salida de aire del dispositivo de arranque del panel de la cubierta del ventilador.

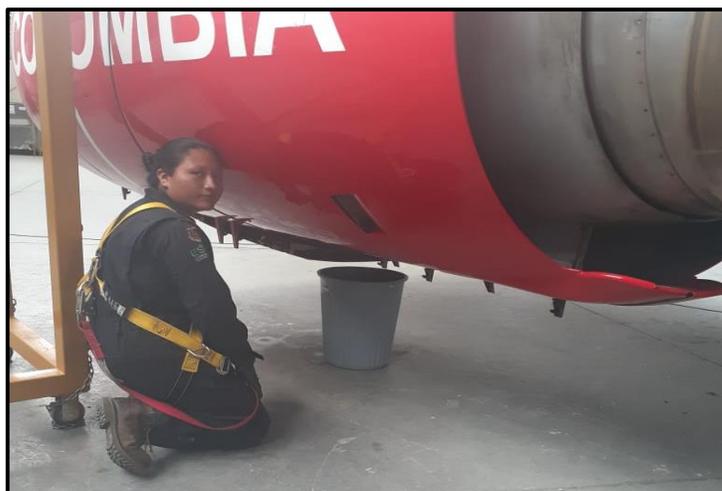
Figura 30. Colocación del recipiente

- c. Se colocó un recipiente seco que tiene la capacidad de contener 10 litros de agua debajo de la caja de desconexión del sistema de salida del drenaje.

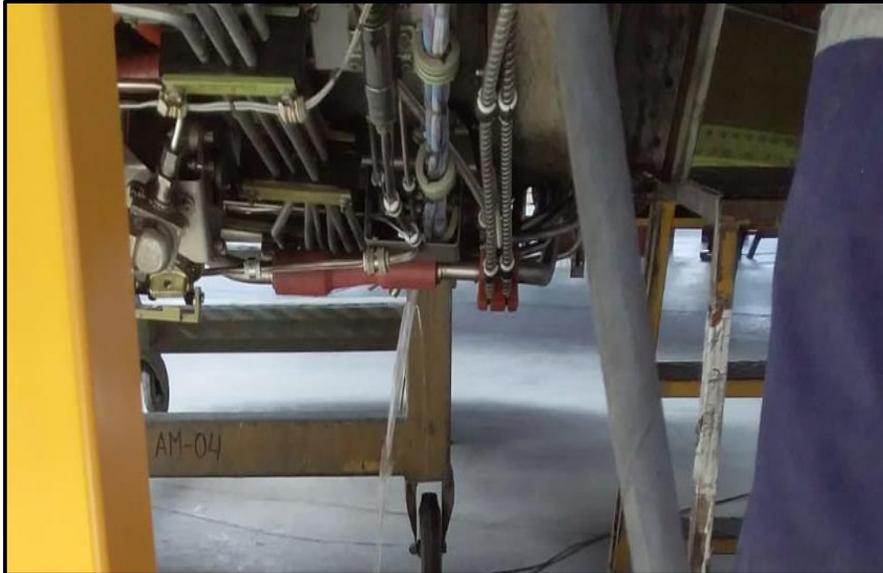
Figura 31. Realización de la tarea

- d. Se realizó la comprobación del drenaje de la siguiente manera:
- Se colocó un embudo de cuello largo y una manguera de desagüe, colocando 256 onzas de agua que equivale a 7,571 litros de agua limpia del grifo en la caja de desconexión del sistema.
 - Se aplicó agua suavemente sobre el fondo de la caja de desconexión con aproximadamente 50% en el lado derecho e izquierdo.
 - Se aseguró que el agua recogida en la salida del drenaje no sea inferior a las 250 onzas líquidas que equivale a 7.393 litros durante 3 minutos después de haber aplicado completamente el agua.
 - Se verificó que la caja de desconexión del sistema esté libre de obstrucciones y contaminación

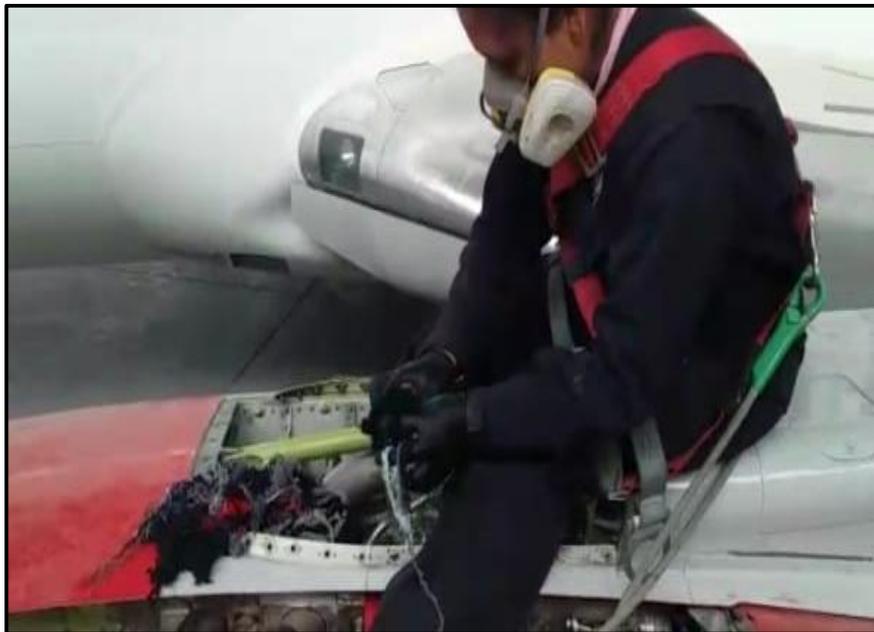
Figura 32. Limpieza del área del Strut

- e. Se limpió toda el agua que quedo sobre el Strut con abundante guaípe y franelas para evitar que quede residuos.

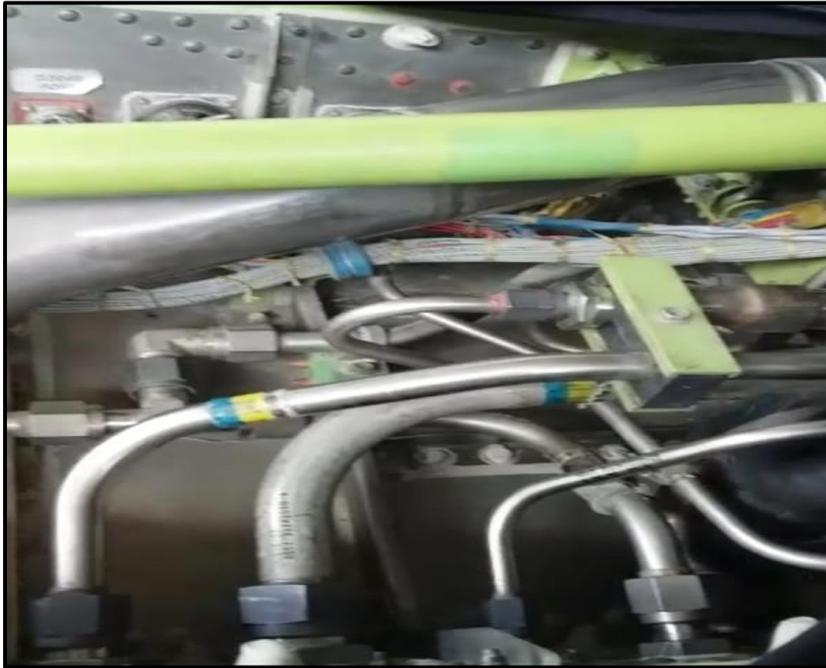
Figura 33. Verificación de la caja de desconexión

- f. Se verificó que todas las áreas de la caja de desconexión del sistema estén limpias.

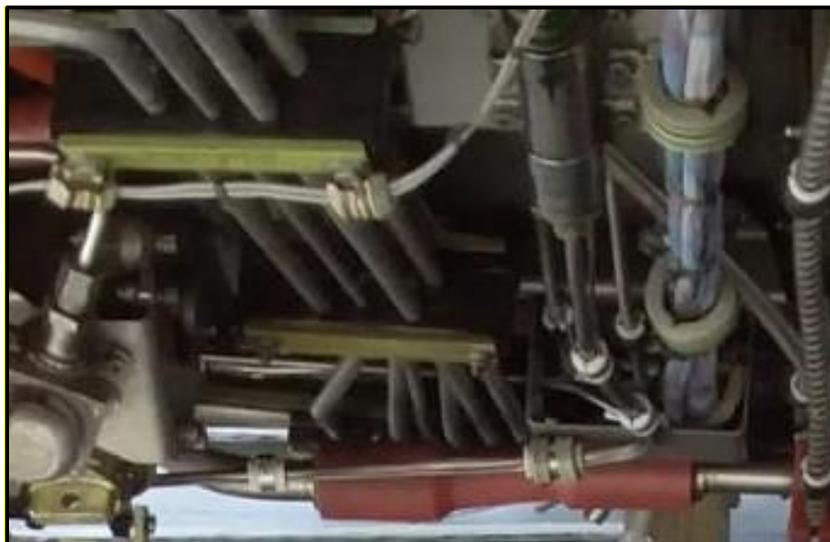
Figura 34. Salida del drenaje

- a. Se encontró la salida del drenaje en el ensamble del protector térmico.

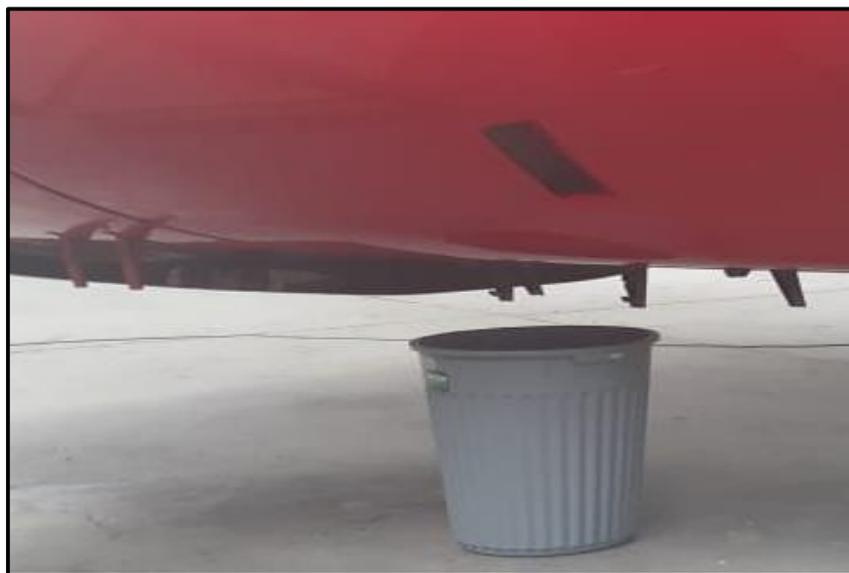
Figura 35. Colocación del recipiente

- b. Se colocó un recipiente seco, de 10 litros de capacidad debajo de la salida del drenaje del conjunto del protector térmico.

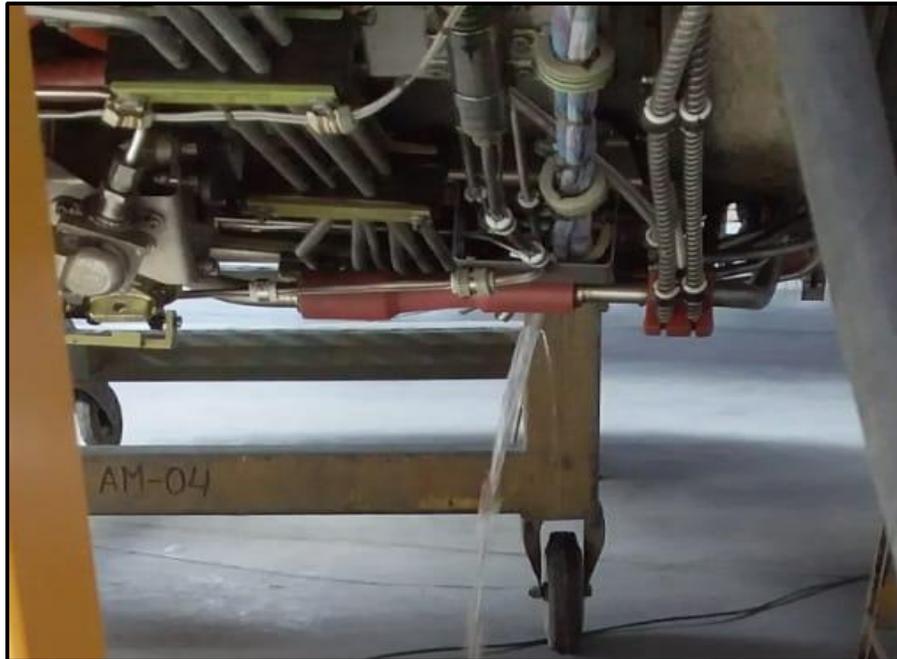
Figura 36. Realización de la tarea

- c. Se realizó el chequeo del drenaje de la siguiente manera:
- Con un embudo de cuello largo y una manguera de drenaje se colocó 256 onzas de fluido que equivale a 7,571 litros de agua limpia del grifo en el extremo delantero de la columna central del Strut
 - Se aplicó agua aproximadamente al 50% en los dos lados izquierdo y derecho en el centro del strut.
 - Se aseguró que el agua recogida en la salida del drenaje no sea inferior a 240 onzas líquidas 7.098 litros en 6 minutos después de haber aplicado el agua.
 - Se verificó que el área central del strut esté libre de obstrucciones y contaminación.

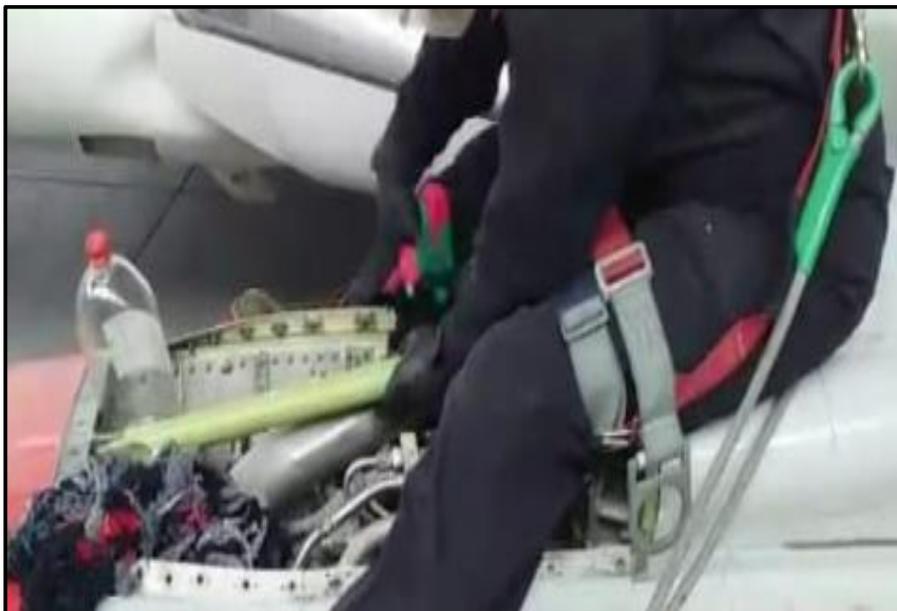
Figura 37. Limpieza del strut

- d. Se retiró todo el remanente del agua que quedo en el strut con franelas y guapes para evitar residuos.

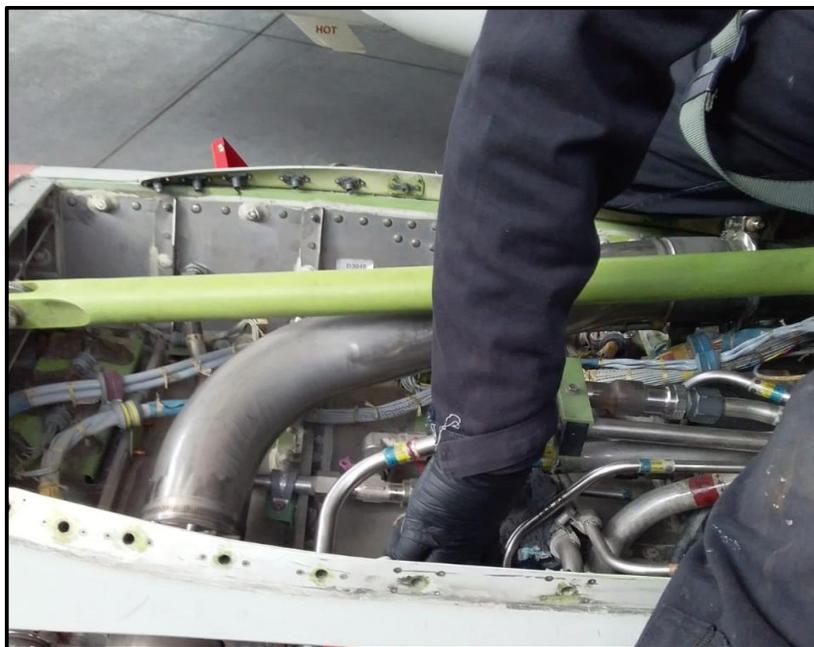
Figura 38. Verificación del área

- e. Se verificó que todas las áreas del centro del Strut estén limpias.

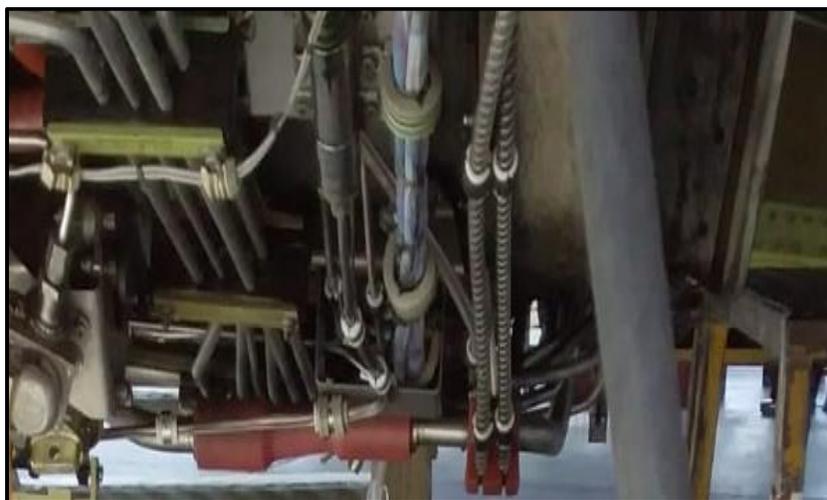
Figura 39. Salida del drenaje

- a. Se encontró la salida de drenaje en el ensamblaje del protector térmico.

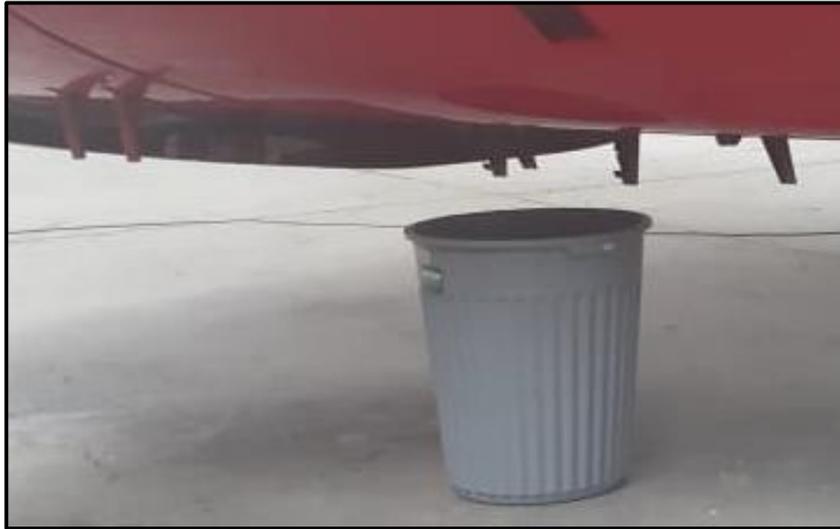
Figura 40. Colocación del recipiente

- b. Se colocó un recipiente seco STD-193 de 1 litro de agua debajo de la salida del drenaje del ensamblaje del protector térmico.

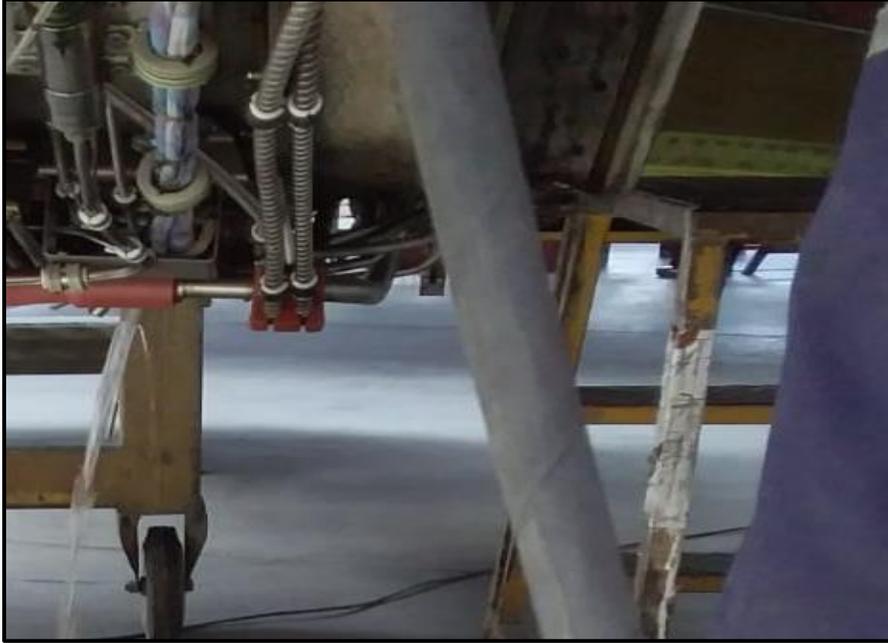
Figura 41. Procedimientos de la tarea

- c. Se realizó la comprobación de la siguiente manera:
- Con un embudo de cuello largo STD 1155 y una manguera de drenaje se colocó 32 onzas de fluido esto equivale a 0,946 litros de agua limpia en la cara posterior del drenaje.
 - Se aseguró que el agua recolectada en la salida del drenaje no sea menor de 26 onzas líquidas que equivale a 0,769 litros después de pasar 3 minutos de aplicar el agua.
 - Se verificó que la red de cierre del Strut esté libre de obstrucciones y contaminación.

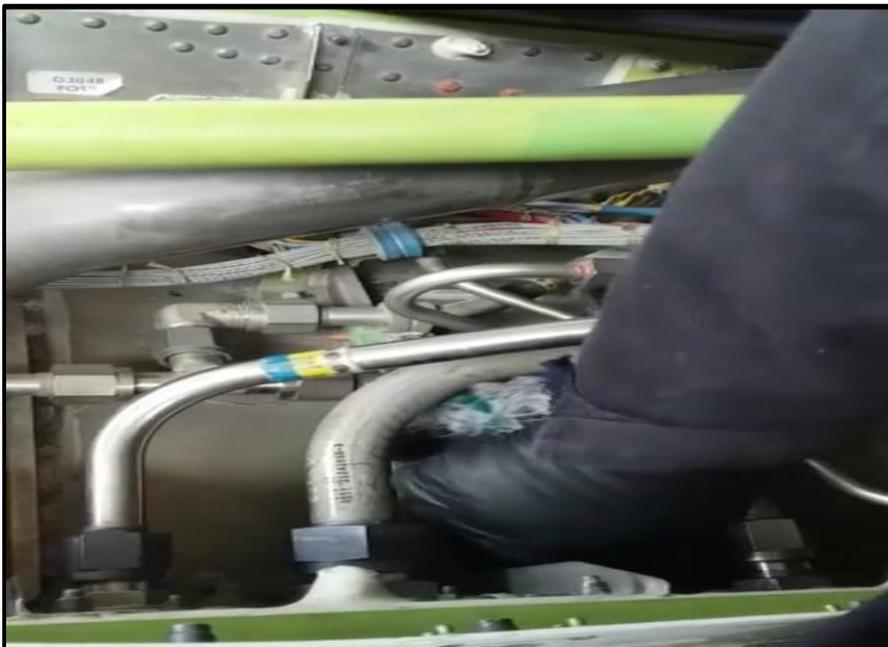
Figura 42. Limpieza del remanente

- d. Se retiró el remanente de agua que quedo en el Strut.

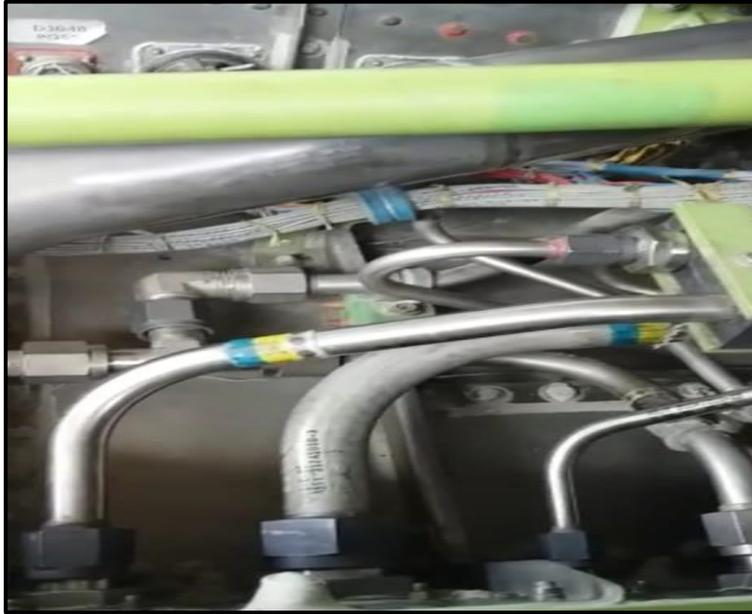
Figura 43. Área limpia

e. Se aseguró que todas las áreas estén limpias.

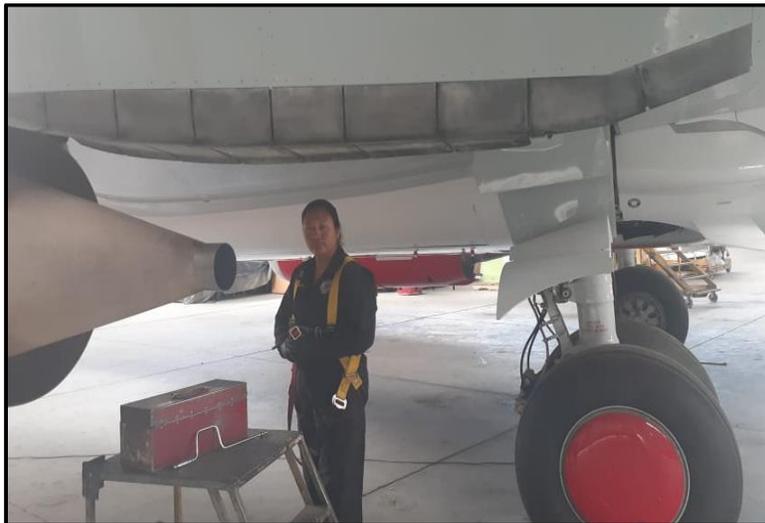
Figura 44. Salida del drenaje

a. Se encontró la salida del drenaje en el ensamblaje del protector térmico.

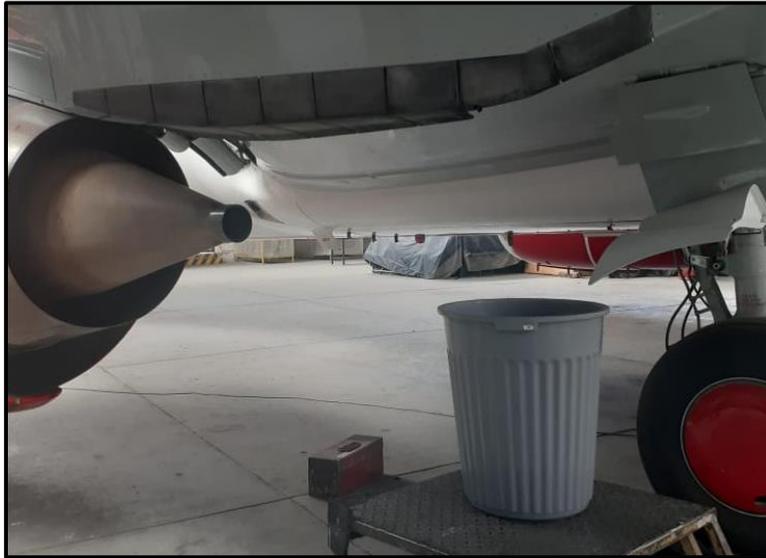
Figura 45. Colocación del recipiente

- b. Se colocó un recipiente seco, mínimo de una pinta que equivale a 0,5 litros de agua por debajo de la salida de drenaje.

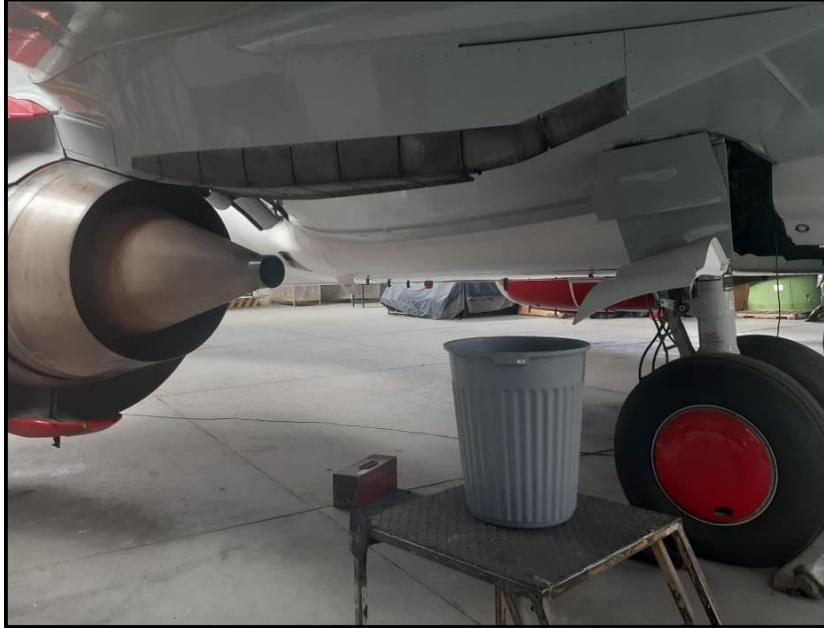
Figura 46. Procedimiento de la tarea

- c. Se realizó el drenaje de la siguiente manera:
- Con un embudo de cuello largo y una manguera de drenaje, colocamos 16 onzas de fluido que equivale a 0,473 litros de agua limpia al extremo delantero del conjunto del protector térmico.
 - Nos aseguramos que el agua recolectada en la salida del drenaje no sea menor de 14 onzas que equivale a 0,414 litros después de 3 minutos de aplicarlo.
 - Nos aseguramos que la superficie esté libre de obstrucción y contaminación.

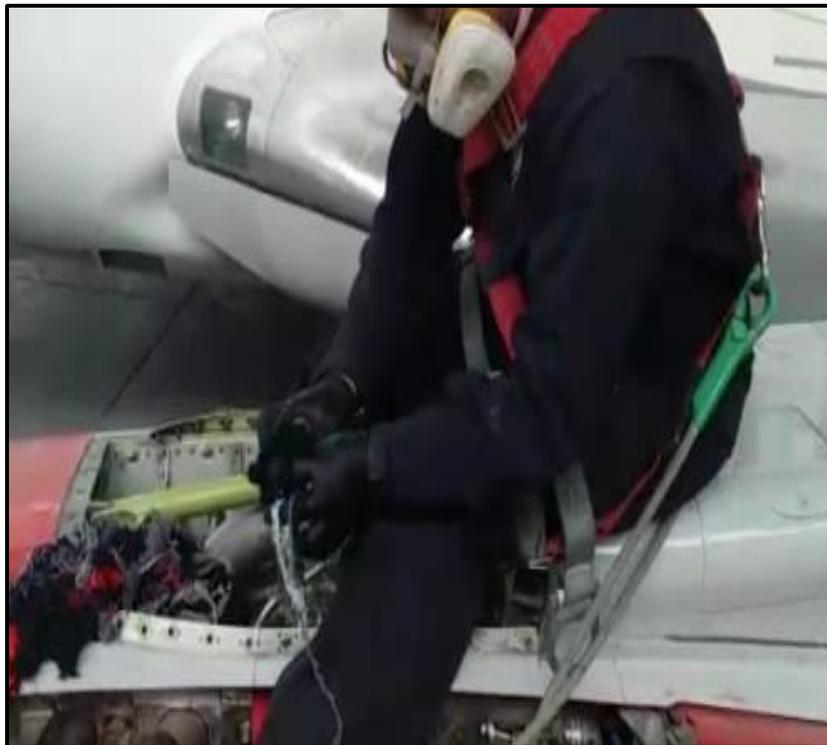
Figura 47. Limpieza en el Strut

d. Se limpió toda el agua que quedo en el Strut.

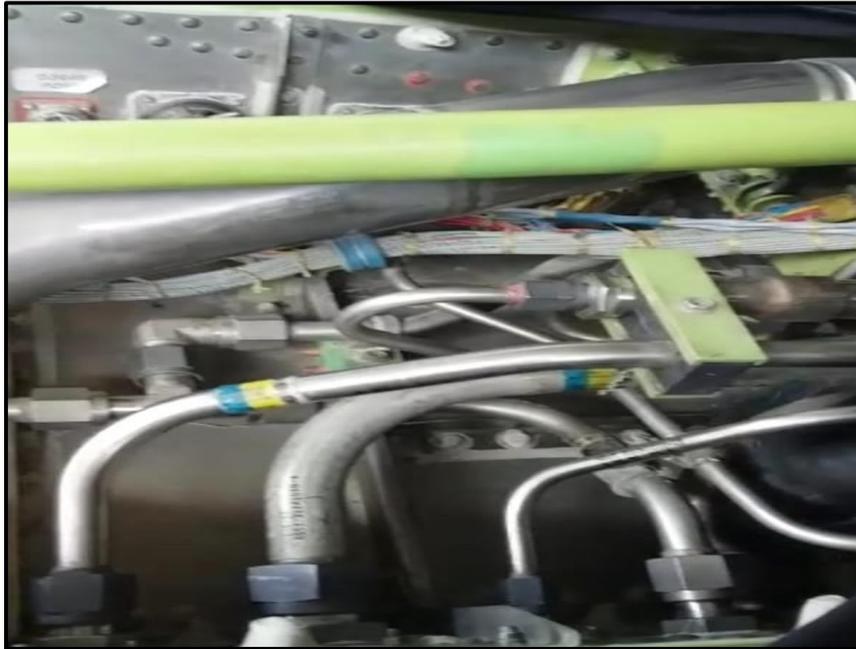
Figura 48. Áreas limpias

- e. Se verificó que todas las áreas de la superficie superior del protector térmico estén limpias.

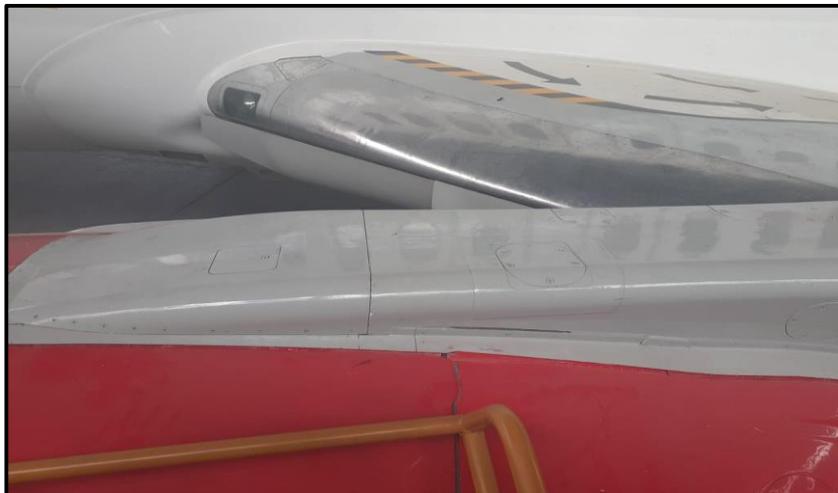
Figura 49. Instalación de los carenados del motor

Se finalizó las tareas del drenaje del strut y se instaló los carenados del motor.
