**CARRERA DE MECÁNICA AERONÁUTICA MENCIÓN  
MOTORES**

**TRABAJO DE TITULACIÓN, PREVIO A LA OBTENCIÓN DEL  
TÍTULO DE TECNÓLOGO EN MECÁNICA AERONÁUTICA  
MENCIÓN MOTORES**

**PRUEBA DE AISLAMIENTO DE FALLA DE LA BATERIA SAFT  
MODELO 253235<sup>a</sup> ACORDE AL MANUAL DE  
MANTENIMIENTO DEL COMPONENTE, PERTENECIENTE A  
LA AERONAVE HAWKER SIDDELEY 125-400, MEDIANTE EL  
KIT DE HERRAMIENTAS DE BATERIA DE NiCd.**

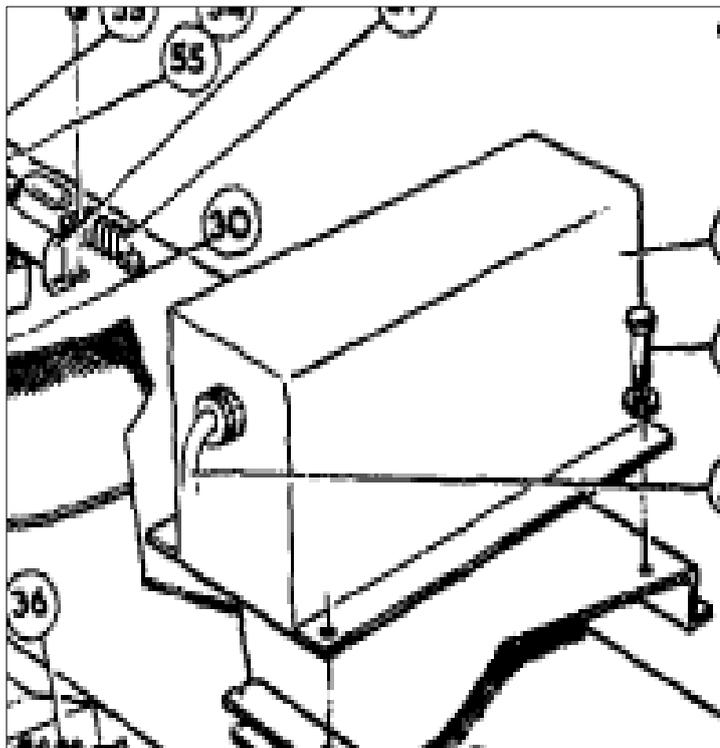
**Figura 5 Ubicación de la batería dentro del avión**  
Fuente: Brian Sánchez

De acuerdo al manual de mantenimiento la batería de emergencia se encuentra en el tail cone del avión, esta batería brinda energía para el sistema de ignición en caso de emergencia especialmente cuando hay falla en los motores, refiérase al **Anexo B**.

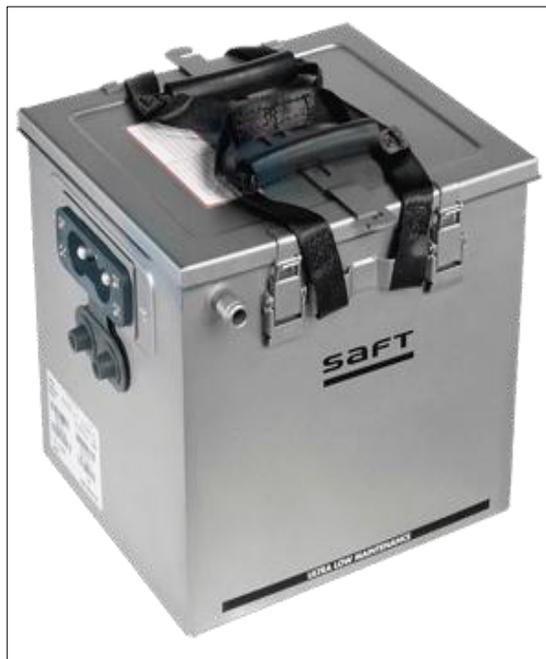
**Figura 6 Batería de Ni-Cd**  
Fuente: (GJ Aviation, SF)

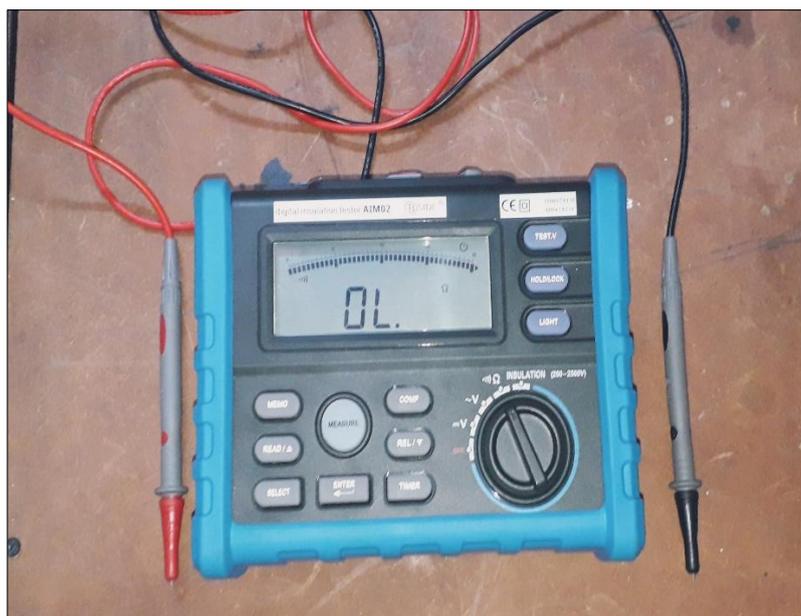
Las baterías deberían estar bien aisladas de equipos adyacentes y objetos metálicos. El aislamiento proporciona varios beneficios mantiene la carga en la batería y no la deja escapar, proporciona corriente de flotación normal, y reduce la perdida de energía. Una prueba de resistencia de aislamiento puede identificar si hay fugas. La resistencia del aislamiento se mide a lo largo de uno de los terminales de la batería, es muy fácil realizar esta prueba y proporciona mucha confianza en el estado general del aislamiento eléctrico. (SAFT, 2013).

Figura 10 Instrumento Megohmmetro

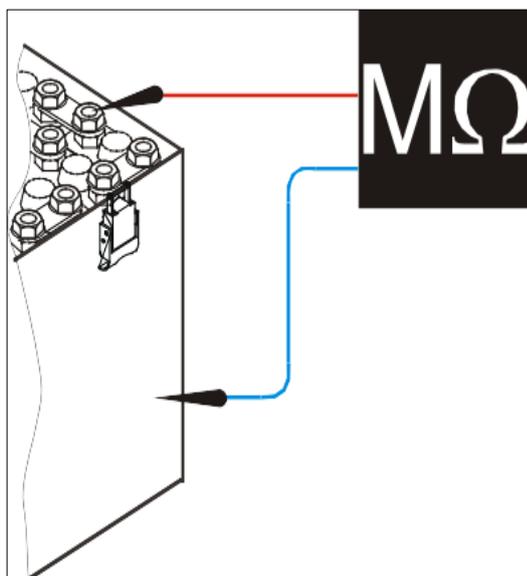
**Figura 12 Test de aislamiento**

Una falla de aislamiento eléctrico entre las celdas y la caja de batería dará como resultado una corriente de fuga lo que ocasionará la descarga de la batería. La causa más común en la fuga de electrolito de la celda es por eso que es necesario que se mantenga al mínimo (SAFT, 2013).

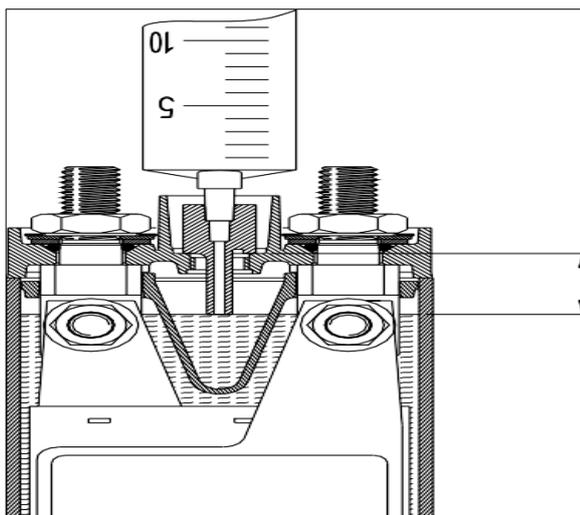
**Figura 13 Ajuste de nivel de electrolito**  
Fuente: (SAFT, 2013)

Utilizar únicamente agua destilada a medida que llegue ajustarse el nivel de electrolito usando lo siguiente: retirar las válvulas de ventilación con la llave de la válvula, comprobar la longitud de la boquilla a 20 mm antes de colocarla en la jeringa (SAFT, 2013).

Retirar el émbolo y verificar que no haya líquido en la jeringa, extraer 5 cm<sup>3</sup> de agua destilada en la jeringa e inyectar en la celda con la boquilla retirar lentamente el émbolo de la jeringa. Registrar la cantidad de agua agregada a cada celda en el registro de mantenimiento (SAFT, 2013).

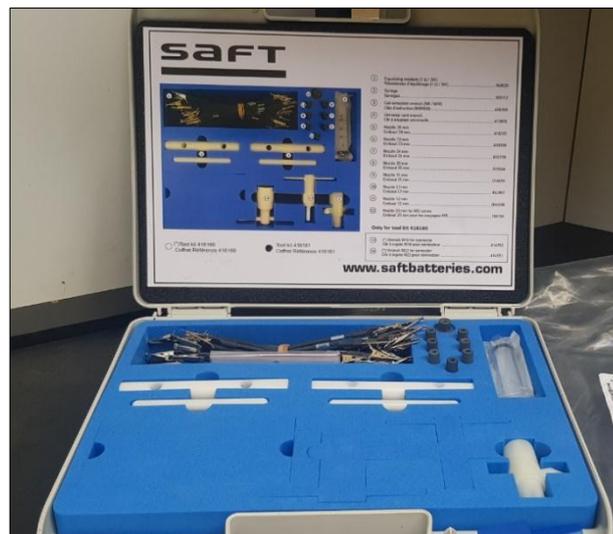
Este kit de herramientas se seleccionó por el hecho de que es de mucho beneficio, ya que con estas herramientas se podrá dar el mantenimiento respectivo a las baterías Saft de la aeronave Hawker y también ayudará con el respectivo mantenimiento a las baterías Marathon.

**Figura 14** Kit de herramientas

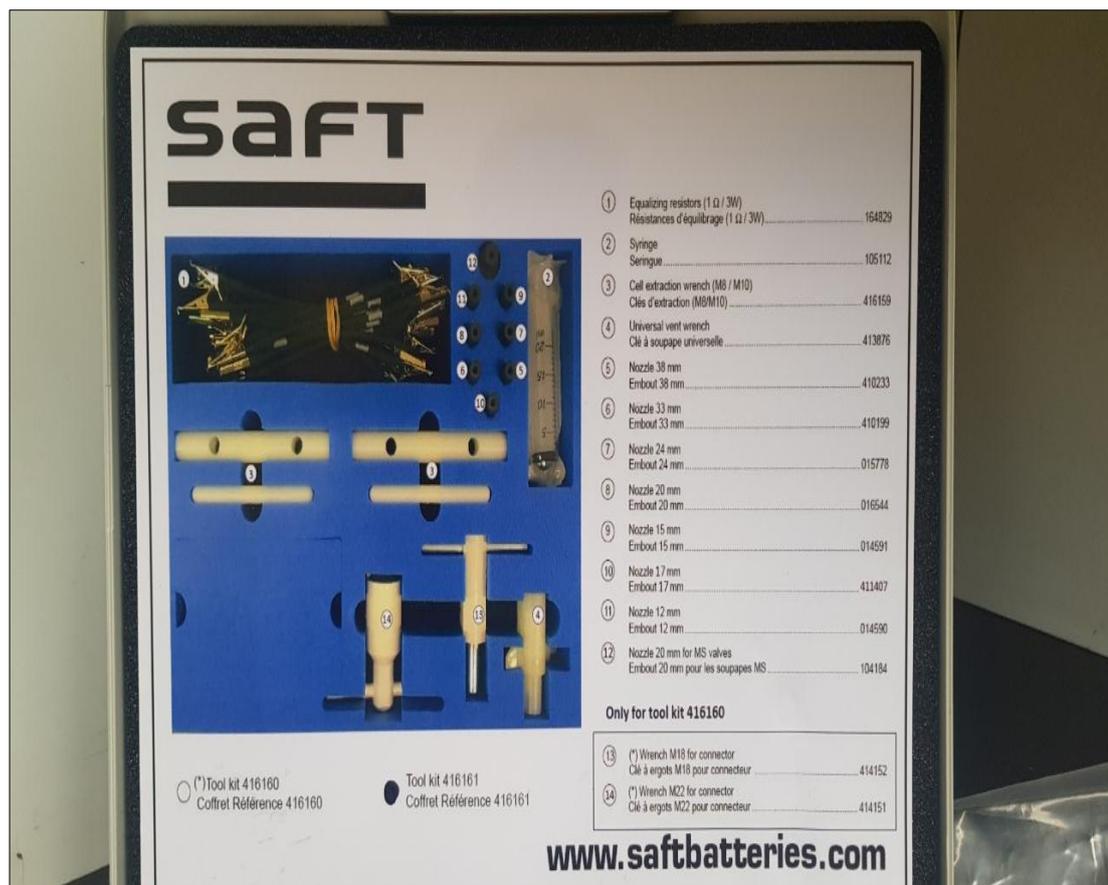
**Figura 15 Kit de herramientas para baterías Saft**

- Resistencias de ecualización (1 Ohm / 3W)
- Jeringa
- Llave de extracción de células (M8 / M10)
- Llave de ventilación universal.
- Boquilla 38 mm.
- Boquilla 33 mm.
- Boquilla 24 mm.
- Boquilla 20 mm
- Boquilla 15 mm.
- Boquilla 17 mm.
- Boquilla 12 mm.
- Boquilla 20 mm (para válvulas MS) (Saft , 2018).

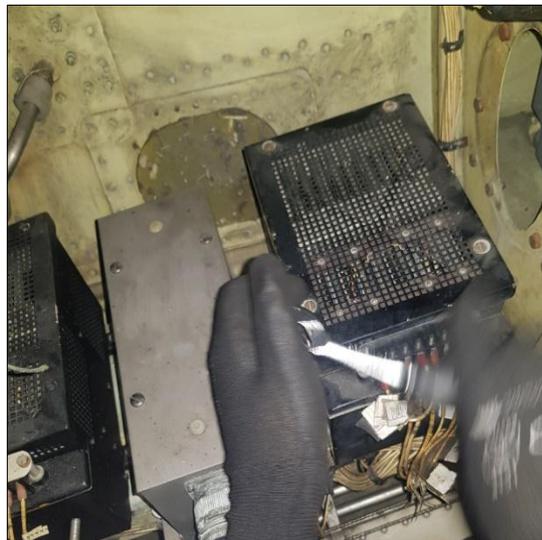
**Figura 17 Desmontaje de los pernos**

Se aflojó los pernos de la batería.

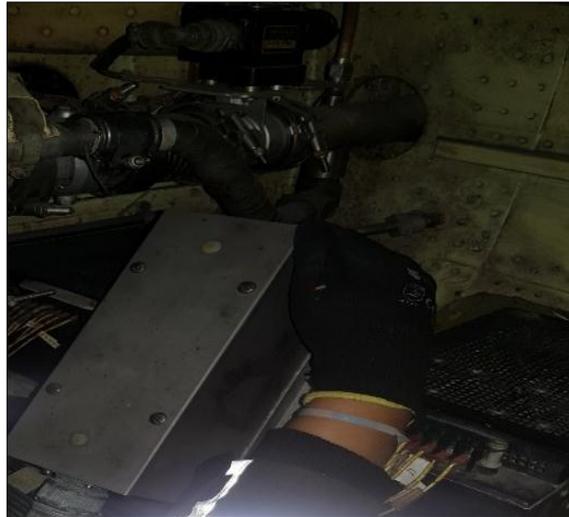
**Figura 18 Desprendimiento de la batería de sus clavijas**

Se tomó en cuenta que la batería pesa aproximadamente 25.5lbs y se recomendó no levantar ni manipular la batería por los tubos de ventilación. Si el derrame alcalino se derrama, se tomó sumo cuidado durante la eliminación del mismo, se mantuvo una posición horizontal y redujo el efecto de mayores derrames alcalinos.

Se aflojo la batería hacia adelante hasta que esté libre de las clavijas, y se retiró la batería.

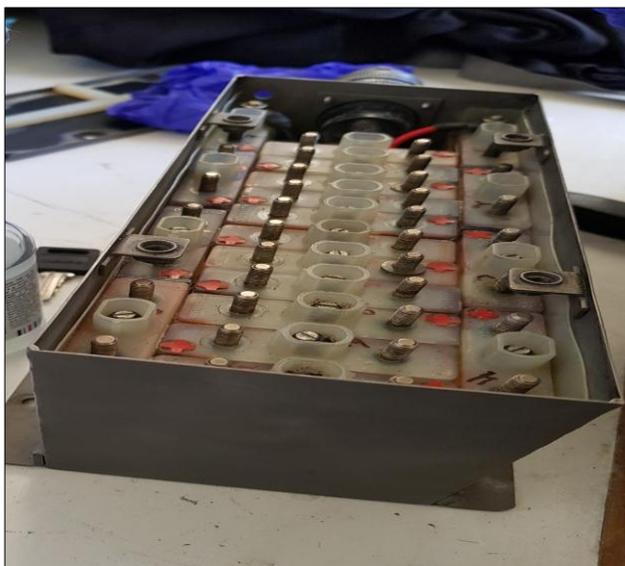
**Figura 19 Desmontaje de la tapa de la batería**

Se retiró la tapa de la batería para comenzar con el respectivo mantenimiento.

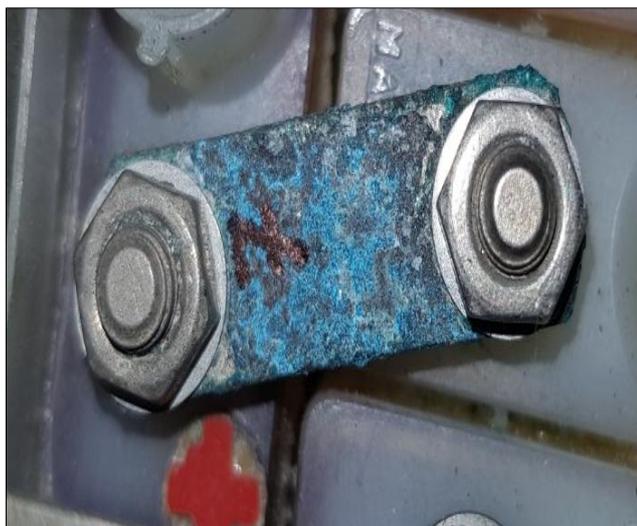
**Figura 20 Enlace con presencia de corrosión**

Se identificó la corrosión que presentaba y fue de tipo 1, se eliminó con la ayuda de combustible el cual sirvió para remover toda la corrosión presente juntamente con la ayuda del Scotch Bride.

<b>Problema</b>	<b>Causa Probable</b>	<b>Corrección</b>
<b>Corrosión en los enlaces.</b>	Daño mecánico al niquelado.	Se reemplazó los enlaces dañados, de acuerdo al CMM (MONTAJE/ DESMONTAJE)

Se identificó los enlaces en mal estado, los mismo que serán dados su respectivo mantenimiento de acuerdo al manual del CMM siguiendo los pasos rigurosamente para al finalizar la tarea retornarla al servicio en óptimas condiciones.

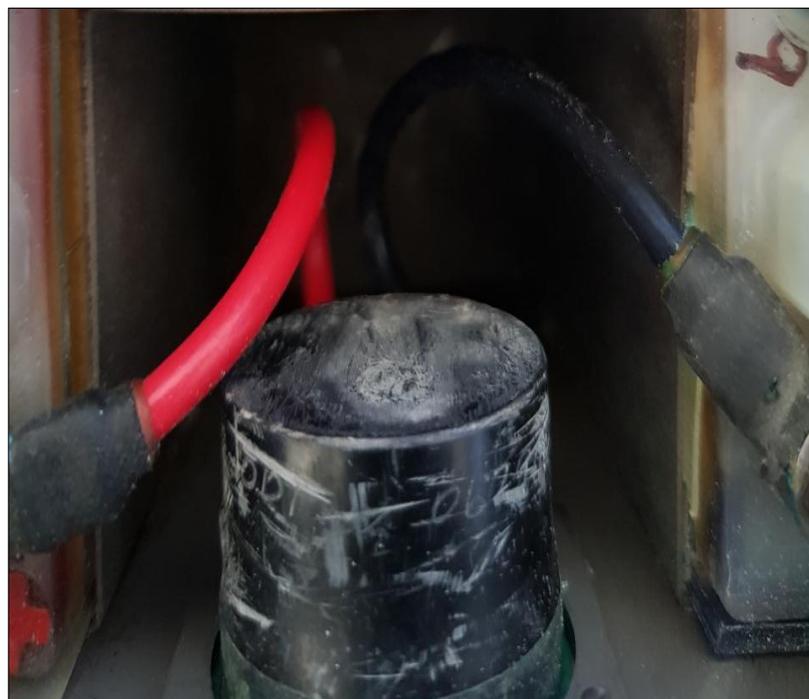
**Figura 21 Conector eléctrico con suciedad**

Problema	Causa Probable	Acción Correctiva
<b>Tensión de circuito abierto de la batería de cero voltio</b>	Conector eléctrico defectuoso (sin contacto)	Se revisó los contactos eléctricos, para determinar de acuerdo al CMM (INSPECCION/CHEQUEO)

Se observó que el conector eléctrico presento falla ya que se encontraba con suciedad, para solucionar el problema que presento se realizó una limpieza ligera.

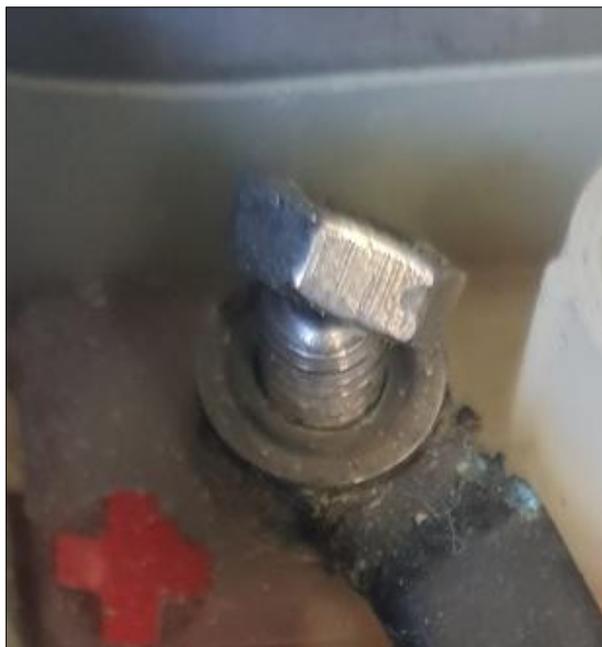
**Figura 22 Tuerca inferior floja**

Problema	Causa Probable	Corrección
<b>Fuga de electrolito</b>	La tuerca inferior no está correctamente apretada.	Se notó tuercas sueltas por eso la presencia de sal, de acuerdo al CMM (MONTAJE)

El momento del desmontaje de la ferretería (tuercas inferiores), claramente se observó que las mismas presentaban una corrosión, seguidamente se identificó que estas tuercas no tenían su torque respectivo, esto dio motivo para que su fuga de electrolito sea presente, se realizó el mantenimiento respectivo para dar solución al problema de fuga.

Cuando se presenció que las tuercas inferiores estaban sin su torque respectivo se identificó la fuga del electrolito, por lo que, para solucionar el respectivo problema presente, se realizó el debido mantenimiento como fue la limpieza de la misma, de acuerdo al CMM.

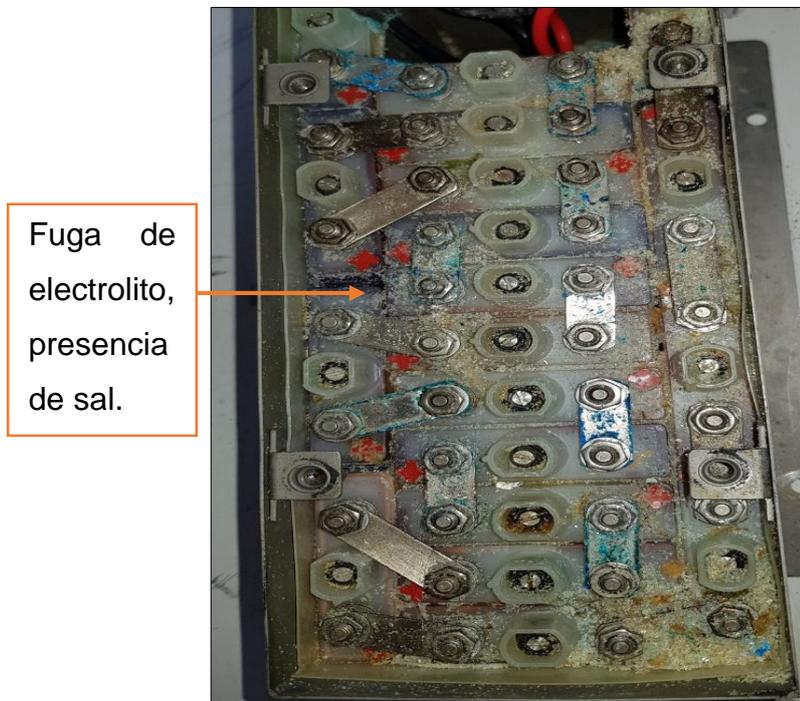
**Figura 23 Presencia de sal en la batería**

Se identificó claramente el electrolito derramado por el déficit de torque en las tuercas inferiores, se solucionó el problema con su respectivo mantenimiento estipulado en el CMM.

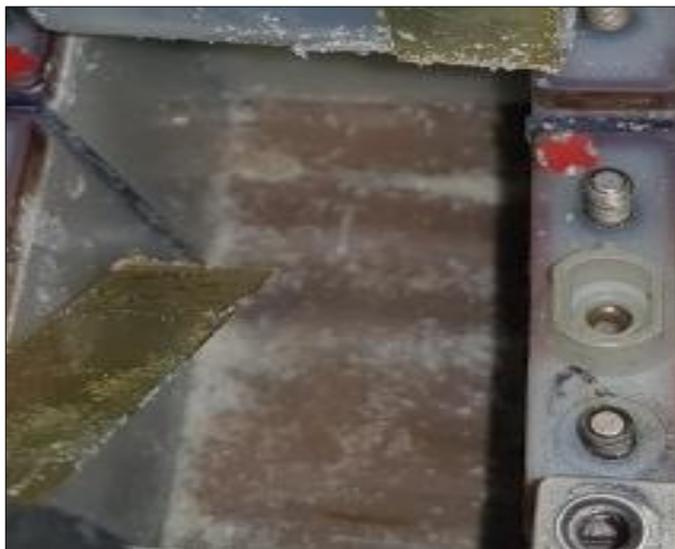
**Figura 24 Presencia de sal en la caja de la batería**

Problema	Causa Probable	Corrección
<b>Electrolito encontrado en la caja de la batería.</b>	Fuga de electrolito.	Se desmonto y se limpió la caja de la batería, de acuerdo al CMM (INSPECCION/CHEQUEO)

Se realizó el respectivo chequeo de la batería, y encontramos la presencia de electrolito por lo que se realizó el respectivo mantenimiento para que la caja de la batería que nuevamente operativa, así se dio solución al problema de fuga en la caja.

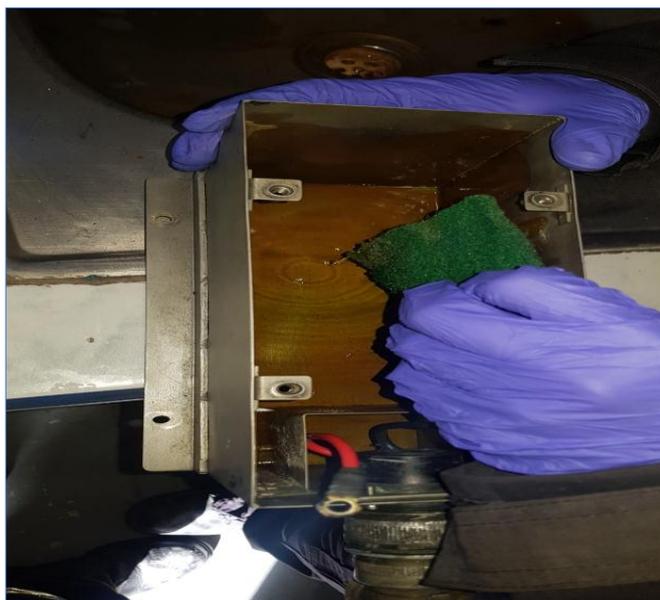
**Figura 25 Presencia de fuga de electrolito en la caja de la batería**

Se encontró dentro de la caja la presencia de electrolito por lo que se realizó su mantenimiento respectivo.

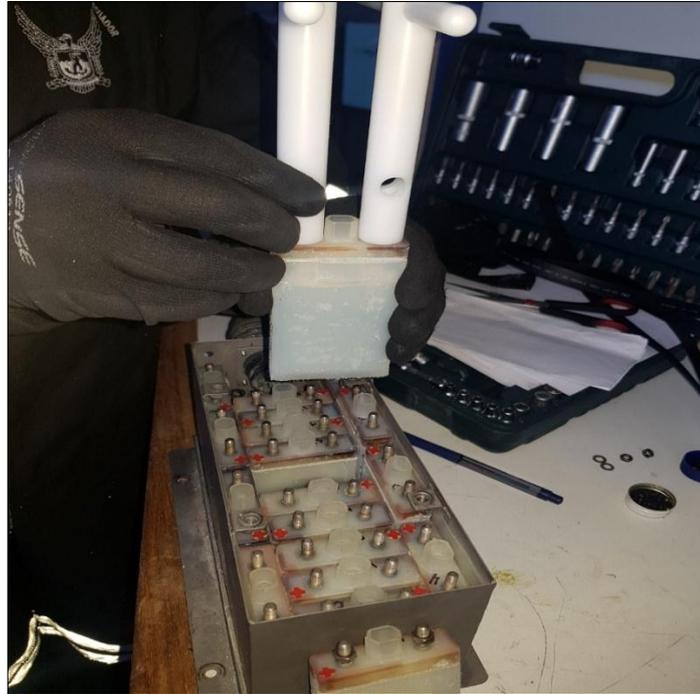
**Figura 26 Extracción de las celdas**

Se destapo la tapa de la batería y claramente se observó que existía fuga de electrolito, por lo que se existió la presencia de sal en la misma, debido a esto se realizó el desmontaje y limpieza de la misma para seguidamente darle su debido mantenimiento con agua destilada, para los siguiente se tomó en cuenta.

Se extrajo las celdas para realizar la limpieza de las mismas ya que presenciaban suciedad por la presencia de electrolito.

Problema	Causa Probable	Corrección
<b>Aislamiento bajo</b>	Fuga de electrolito.	Se desmonto y se limpió la batería para revisar la fuga. Luego se realizó la comprobación del nivel de electrolito. De acuerdo al CMM (INSPECCION/CHEQUEO)

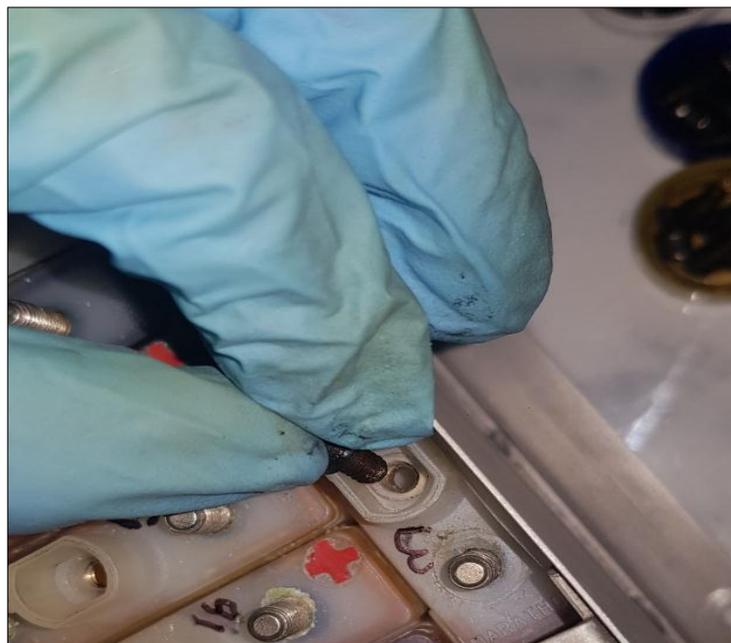
**Figura 27 Extracción de las válvulas de ventilación**

Se extrajo las válvulas de ventilación para dejarles libres a las válvulas y así posteriormente darles su respectivo mantenimiento.

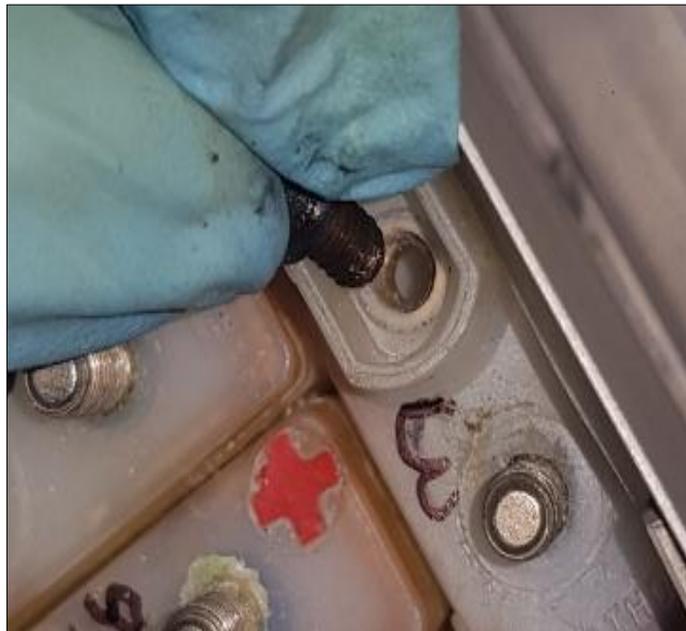
**Figura 28 Remoción de las válvulas de ventilación**

Se removió las válvulas de ventilación con la finalidad de que las mismas estén libres para poderlas llenar con electrolito.

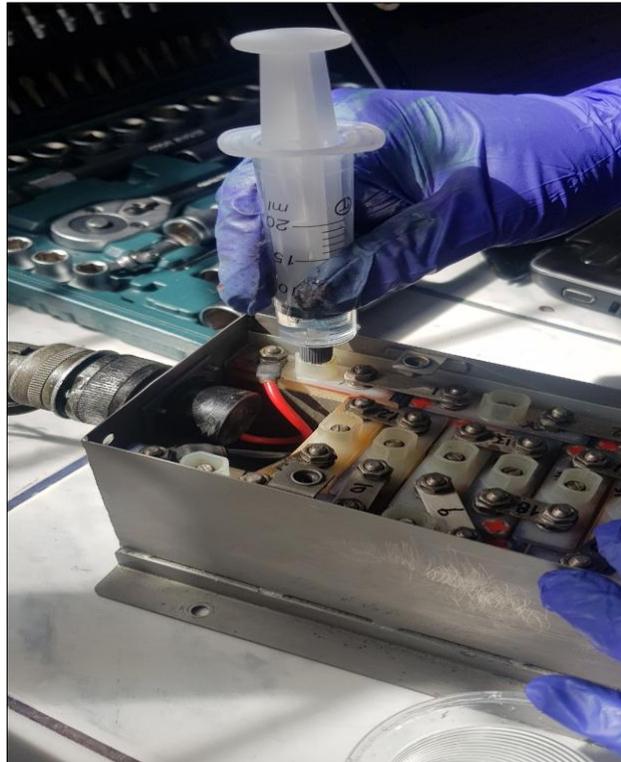
**Figura 29 Inserción de la jeringa en la celda**

Se comprobó la longitud de la boquilla a 20 mm antes de colocar en la jeringa.

Se insertó la jeringa en la abertura de la celda hasta que el reborde de la boquilla se apoye en el asiento de la válvula de ventilación.

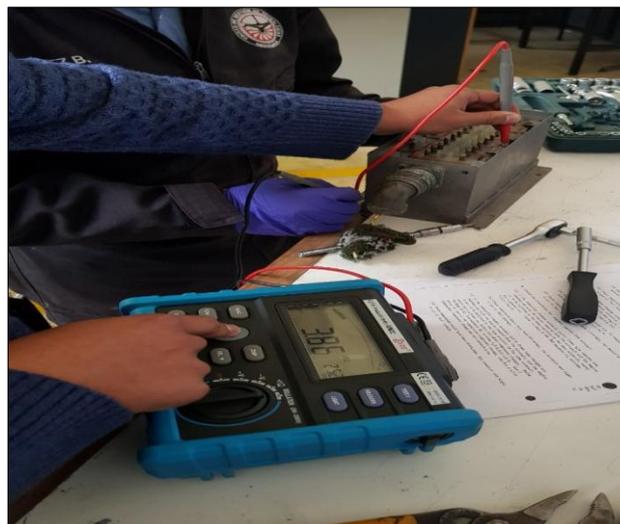
Figura 30 Comprobación de aislamiento

Este es el rango que marco cada celda

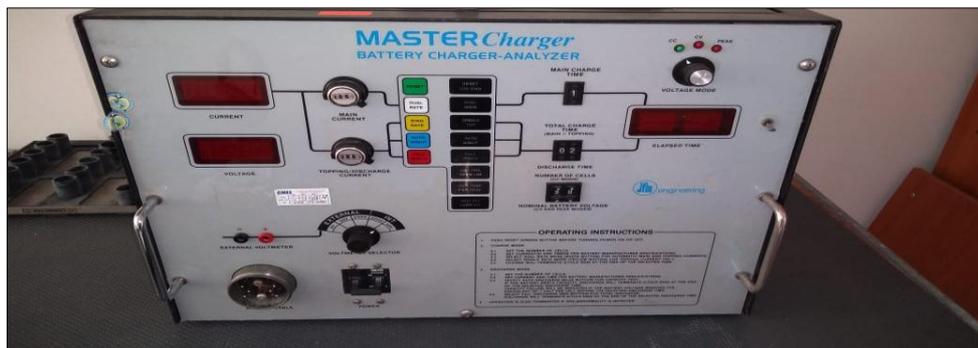
**Figura 31 Banco de carga de la batería**

Se aflojó, pero no se quitó todas las válvulas de ventilación por la normativa de seguridad.

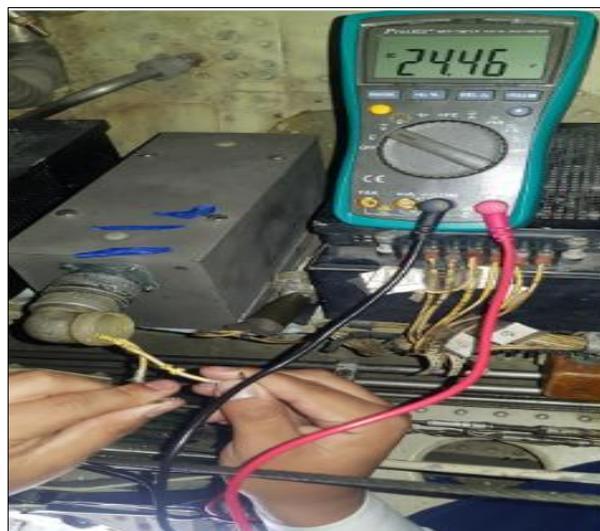
**Figura 32 Carga de la batería**

La carga se realizó con la ayuda del banco de carga MASTER CHARGER por lo que facilitó y ayudó con dicha tarea para continuar con el proceso de mantenimiento. Se revisó el voltaje de la celda al comienzo de la carga. Si alguna celda indica un aumento inmediato de voltaje por encima de 1.5 V, se debe agregar 5 cm<sup>3</sup> de agua destilada o desionizada a esa celda.

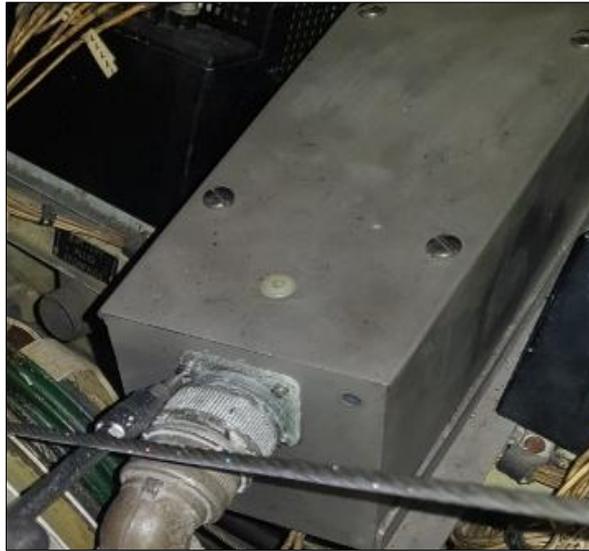
**Figura 33 Batería colocada en su lugar**

Se probó funcionalmente el circuito de alimentación de la batería dando como satisfactorio el mantenimiento realizado.

Cuando se realizó el montaje se aconseja no apretar en exceso los pernos de seguridad de la batería, ya que la sobretensión puede causar daños en la batería, refiérase al **Anexo E**.
