UNIVERSIDAD DE LAS FUERZAS ARMADAS TECNOLOGÍA EN MECÁNICA AERONÁUTICA MOTORES

**TRABAJO DE TITULACIÓN, PREVIO A LA OBTENCIÓN DEL TÍTULO DE
TECNÓLOGO EN MECÁNICA AERONÁUTICA MENCIÓN MOTORES**

- **“PRUEBA DE AISLAMIENTO DE FALLA DE LA BATERIA SAFT MODELO 253235^o ACORDE AL MANUAL DE MANTENIMIENTO DEL COMPONENTE, PERTENECIENTE A LA AERONAVE HAWKER SIDDELEY 125-400, MEDIANTE EL KIT DE HERRAMIENTAS DE BATERIA DE NiCd”**

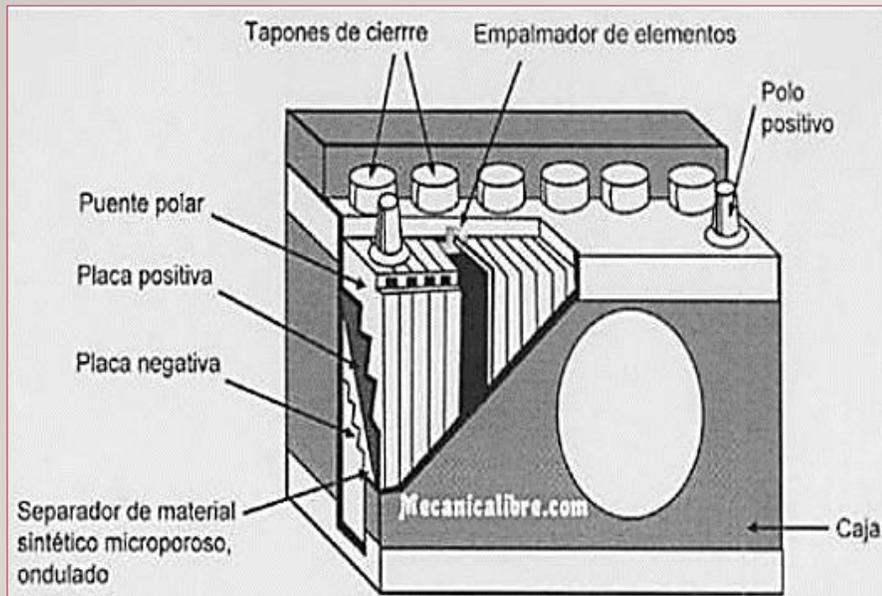
BATERÍAS DE NI CD DEL FABRICANTE SAFT

Las baterías SAFT están implantadas en 2/3 de la flota mundial de aviones, tanto de carácter civil como militar y cumplen dos funciones críticas para el correcto funcionamiento de helicópteros y aviones (REVE, 2009):

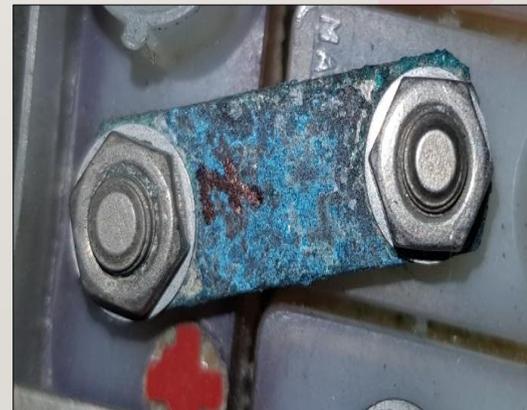
- **Corrosión en los enlaces**

Problema	Causa Probable	Corrección
Corrosión en los enlaces.	Daño mecánico al niquelado.	Se reemplazó los enlaces dañados, de acuerdo al CMM (MONTAJE/ DESMONTAJE)

Enlace con presencia de corrosión

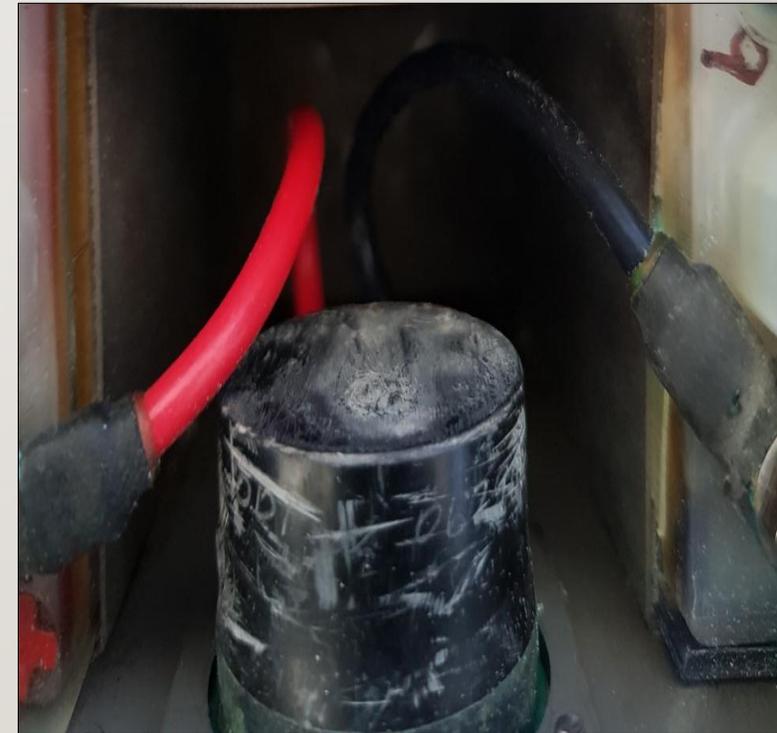
TENSIÓN DE CIRCUITO ABIERTO DE LA BATERÍA DE LA DE CEROS VOLTIOS

CONECTOR ELÉCTRICO CON SUCIEDAD

Problema	Causa Probable	Acción Correctiva
Tensión de circuito abierto de la batería de cero voltio	Conector eléctrico defectuoso (sin contacto)	Se revisó los contactos eléctricos, para determinar de acuerdo al CMM (INSPECCION/ CHEQUEO)

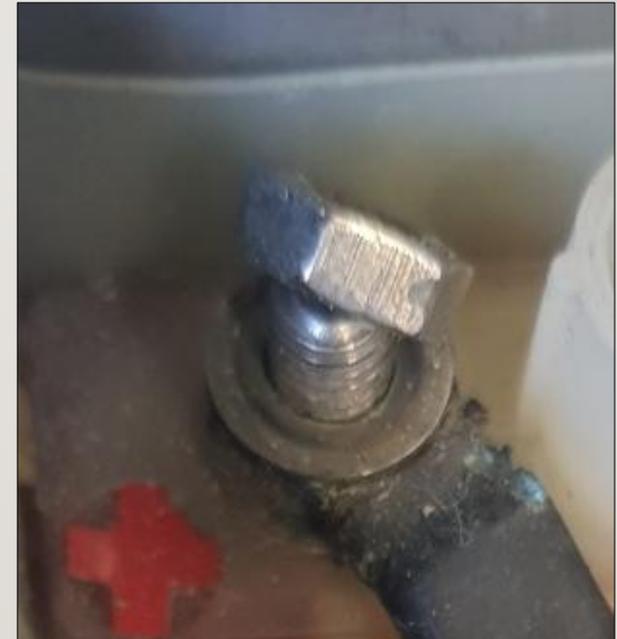
FUGA DE ELECTROLITO

Problema	Causa Probable	Corrección
Fuga de electrolito	La tuerca inferior no está correctamente apretada.	Se notó tuercas sueltas por eso la presencia de sal, de acuerdo al CMM (MONTAJE)

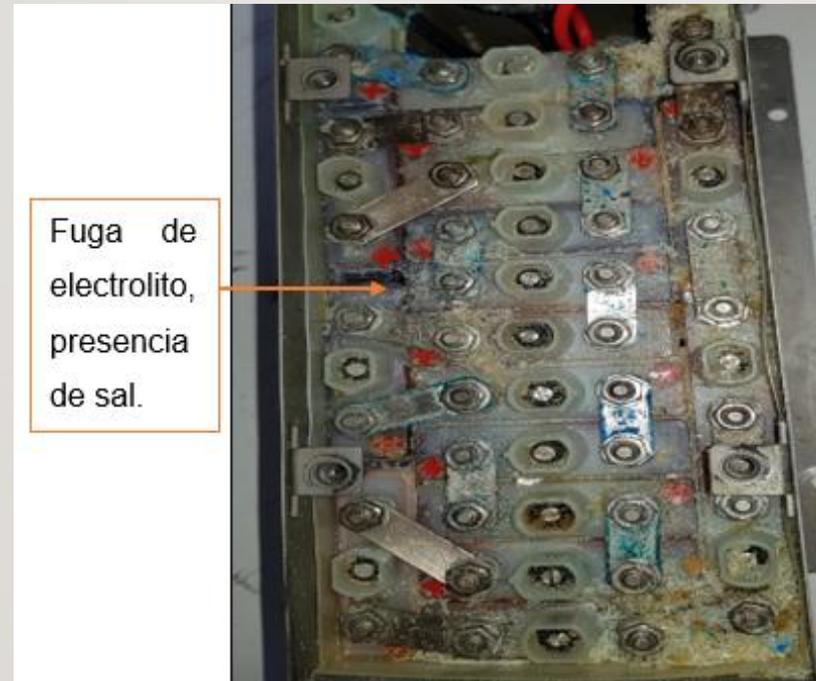
PRESENCIA DE SAL EN LA BATERÍA

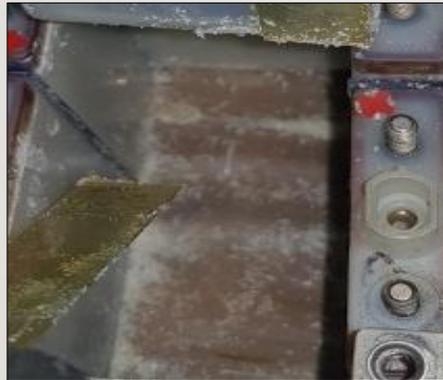
ELECTROLITO ENCONTRADO EN LA CAJA DE LA BATERÍA

Problema	Causa Probable	Corrección
Electrolito encontrado en la caja de la batería.	Fuga de electrolito.	Se desmonto y se limpió la caja de la batería, de acuerdo al CMM (INSPECCION/CHEQUEO)

Presencia de sal en la caja de la batería

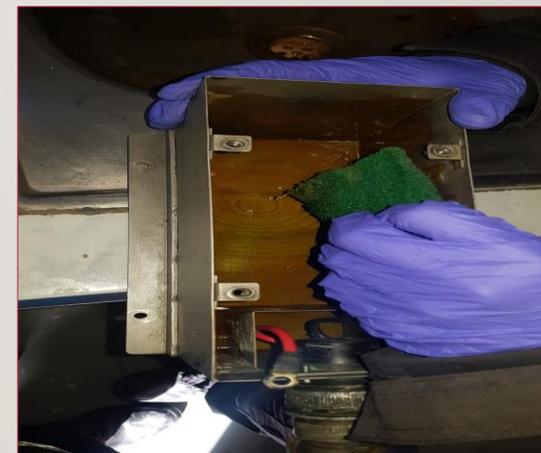
Presencia de fuga de electrolito en la caja de la batería

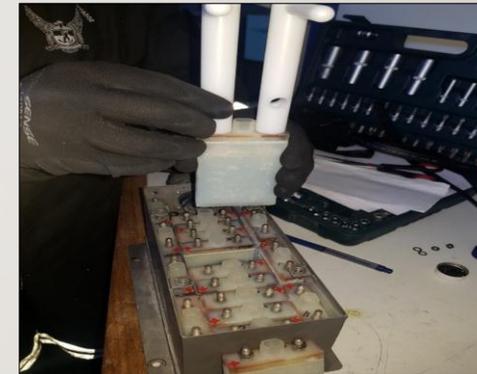
AISLAMIENTO BAJO

Problema	Causa Probable	Corrección
Aislamiento bajo	Fuga de electrolito.	Se desmonto y se limpió la batería para revisar la fuga. Luego se realizó la comprobación del nivel de electrolito. De acuerdo al CMM (INSPECCION/ CHEQUEO)

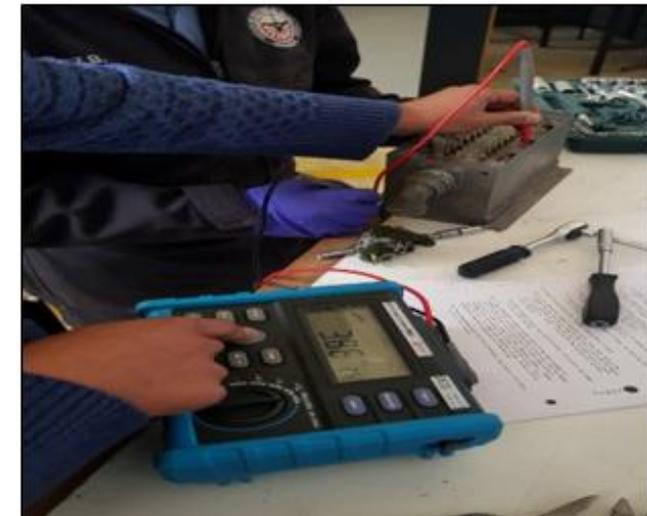
Comprobación de aislamiento

Este es el rango que marco cada celda		
250 k Ω	2 M Ω	10 M Ω
<p>Debe ser limpiado</p> <ul style="list-style-type: none"> Hacer revisión general 	<ul style="list-style-type: none"> Acceptable, pero se recomienda la limpieza Acceptable para batería en servicio 	<ul style="list-style-type: none"> Nivel de aislamiento obligatorio para baterías nuevas o en servicio después de la limpieza

Cero voltios con la batería ajustada a “descargar”

Problema	Causa Probable	Corrección
Cero voltios con la batería ajustada a "descargar"	Batería completamente descargada	Se realizó una comprobación de aislamiento y se realizó su respectiva carga, de acuerdo con el CMM (CARGA).

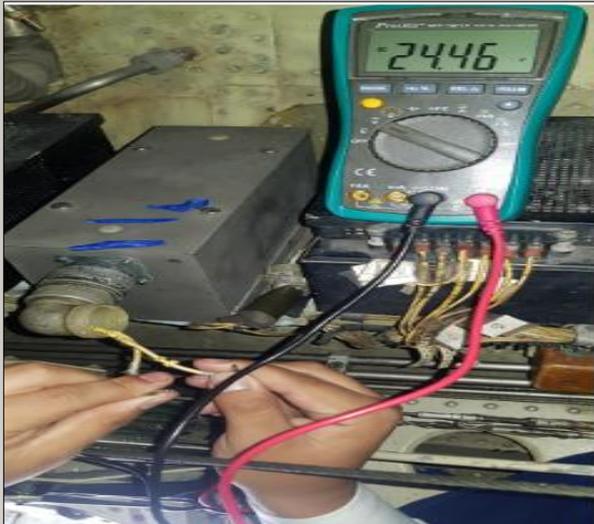
Carga de la batería

CARGA PRINCIPAL			CARGA FINAL	
CRITERIOS DE FIN DE CARGA			CORRIENTE Y DURACIÓN.	TENSION MINIMA AL FINAL DE LA CARGA.
CORRIENTE	TIEMPO	VOLTAJE		
<u>11.5A</u>	Mini 2h Maxi 2h30	Mini 31V Maxi 34V	<u>2.3^a</u> Por 4h	1.5V/per cell

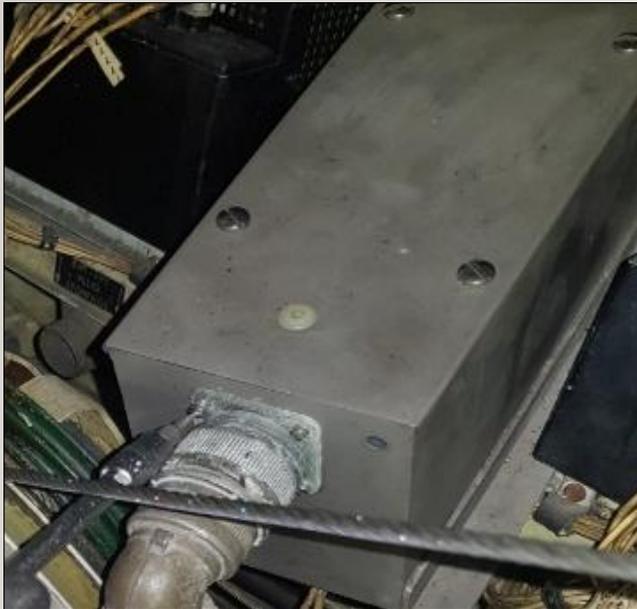
INSTALACIÓN DE LA BATERÍA

Cuando se realizó el montaje se aconseja no apretar en exceso los pernos de seguridad de la batería, ya que la sobretensión puede causar daños en la batería,

- Se ubicó la batería en el lugar se ajustó y se apretó los pernos de seguridad para asegurar la batería.
- Se conectó y se aseguró los conectores de la batería.
- Se instaló y se aseguró los tubos de ventilación de la batería.
- Se probó funcionalmente el circuito de alimentación de la batería dando como satisfactorio el mantenimiento realizado.
