**Estudio de los efectos de la pisada del neumático en la generación del ruido y  
vibración del neumático de un vehículo de turismo segmento C**

Trabajo de Unidad de Integración Curricular, previo a la obtención del Título de  
Ingeniero Automotriz

04 de febrero del 2022

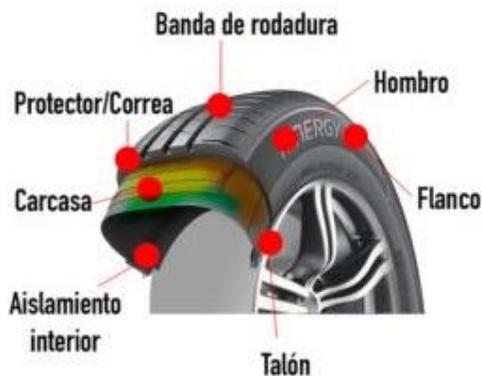
#### Figura 2

*Partes del neumático del automóvil*

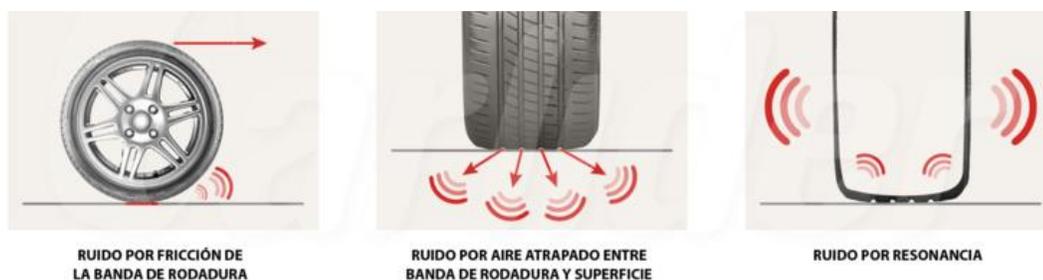
### Figura 6

*Fuentes de ruido en el neumático*

*Nota.* Son tres los principales tipos de ruido que generan los neumáticos. Tomado de *Etiquetado europeo de neumáticos* [Fotografía], por Wikipedia, 2021, ([https://es.m.wikipedia.org/wiki/Etiquetado\\_europeo\\_de\\_neum%C3%A1ticos](https://es.m.wikipedia.org/wiki/Etiquetado_europeo_de_neum%C3%A1ticos)).

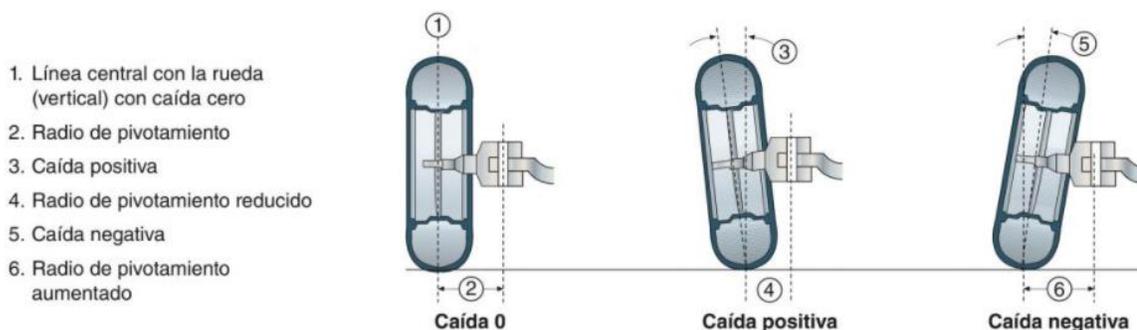
**Figura 8***Ángulo de caída*

*Nota.* El gráfico representa los tres tipos de ángulos de caída que posee la rueda delantera. Tomado de *Mecánica del vehículo* (pág. 193), por Domínguez & Ferrer, 2019, Editex.

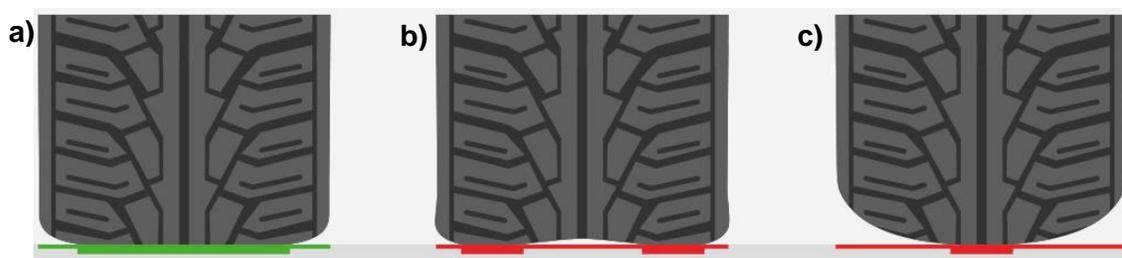
**Figura 12**

*Presión de los neumáticos*

*Nota.* a) presión adecuada, b) presión insuficiente y c) demasiada presión. Adaptado de *Cómo medir la presión de los neumáticos* [Fotografía], por UniRoyal, 2021, (<https://www.neumaticos-uniroyal.es/turismo/catalogo-de-neumatico/cuidado-de-los-neumaticos/como-medir-la-presion-de-los-neumaticos>).

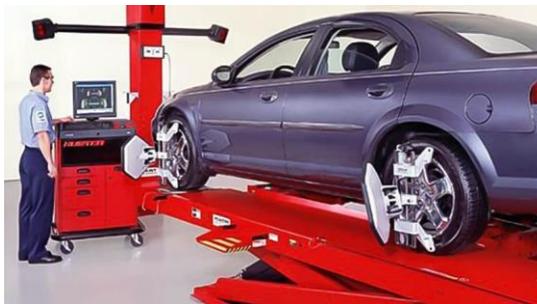
## Figura 16

*Alineación de las ruedas del automóvil*

*Nota.* El gráfico representa el equipo necesario para la alineación de las ruedas. Tomado de *¿Cómo puedo saber si mi coche necesita una alineación?* [Fotografía], por López, D., 2011, (<https://www.actualidadmotor.com/como-puedo-saber-si-mi-coche-necesita-una-alineacion/>).

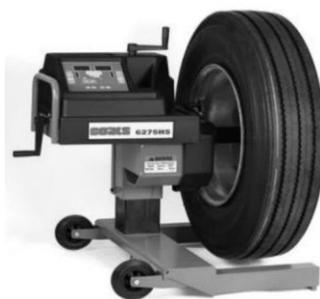
#### **Figura 17**

*Balanceo de la rueda del automóvil*

*Nota.* El gráfico representa el equipo necesario para el balanceo de la rueda. Tomado de (Contreras Acero & Navarrete Murcia, 2015, pág. 29).

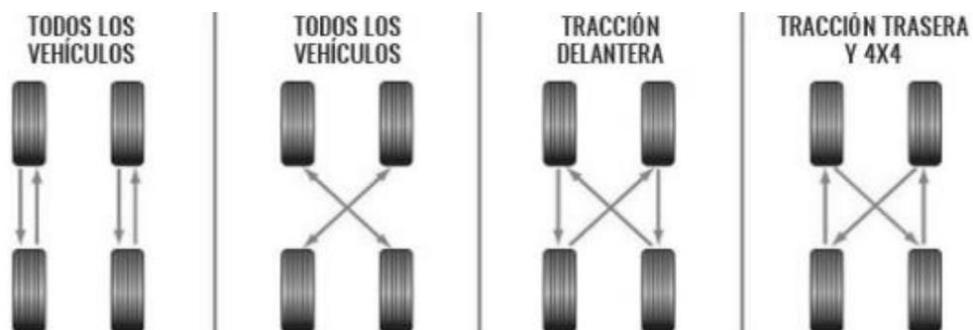
**Figura 18**

*Rotación de las ruedas de un vehículo*

*Nota.* El gráfico representa la manera en que se debe rotar las ruedas de diferentes tipos de automóviles. Tomado de (Contreras Acero & Navarrete Murcia, 2015, pág. 30).

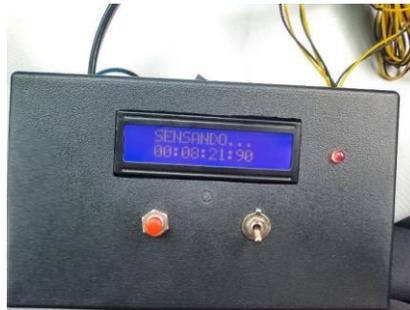
#### Figura 27

*Instrumento de medición terminado*

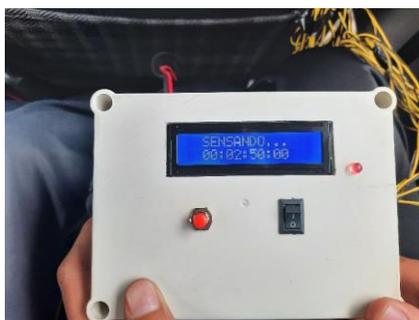
## Figura 28

*Instrumento de medición finalizado*

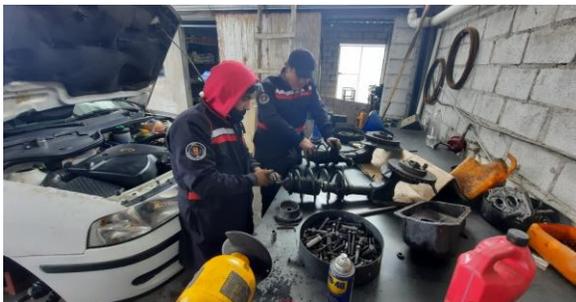
### **Figura 30**

*Revisión del estado del vehículo*

*Nota.* En la revisión del estado del vehículo se encontró que la suspensión presentaba problemas por lo que se procedió a realizar su reparación. Elaboración propia.

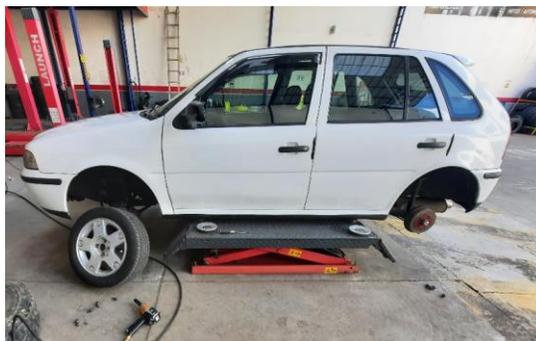
**Figura 31**

*Proceso de balanceo*

Colocada rueda, se procede a verificar en la máquina el tipo de rin para realizar el balanceo e inicia el proceso donde la misma comienza a girar la rueda. La máquina a través de su pantalla indica el peso y posición interior o exterior a colocar el contrapeso en la rueda.

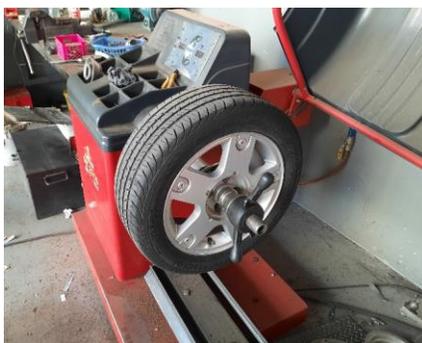
**Figura 32**

*Proceso de balanceo de la rueda delantera izquierda*

Para la rueda especificada se colocó un contrapeso de 60 gramos en la posición exterior. Concluido el proceso de balanceo se vuelve a colocar en el vehículo.

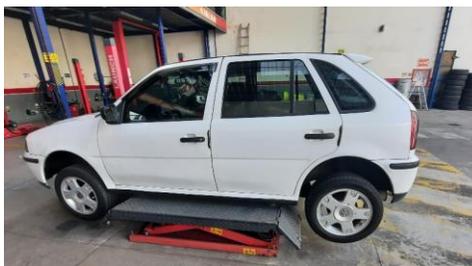
**Figura 33**

*Vehículo balanceado*

*Nota.* Después de realizar el proceso de balanceo se procede a alinear el vehículo.  
Elaboración propia.

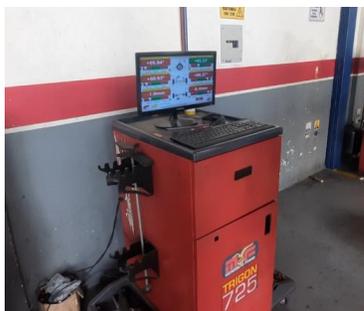
**Figura 34**

*Alineadora TRIGON 725*

Se procede a colocar al vehículo en el elevador y se ajustan las agarraderas con los sensores para la alineación.

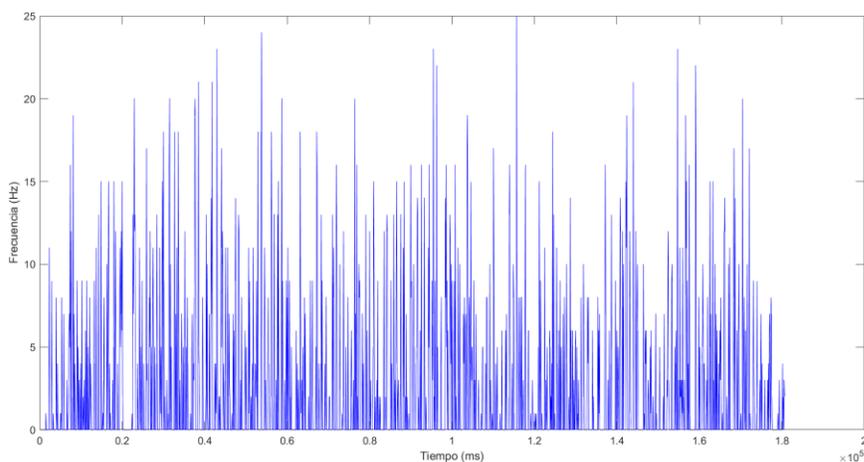
Prueba 1.1

De igual manera en la figura 44 se indica los valores obtenidos por el sensor del analizador de vibraciones colocado en la suspensión, en dónde se aprecia que el espectro de vibración varía de forma irregular, estableciendo un valor máximo de 34 Hz

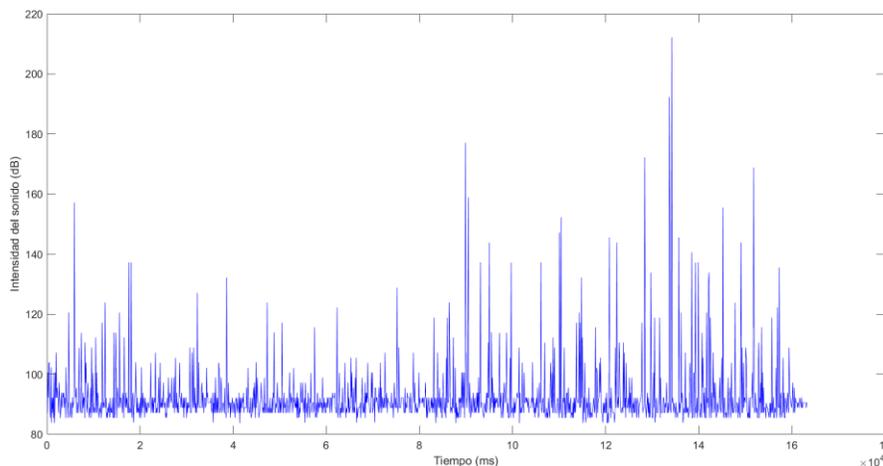
#### Prueba 1.3

Del mismo modo se establece en la figura 46 los valores obtenidos por el sensor del sonómetro colocado en la suspensión. Se aprecia que, las variaciones de ruido mínimas y máximas son irregulares, ya que cambian de manera repentina, en cuanto a los valores superior e inferior alcanzados fueron de 112,16 y 85,5 decibelios respectivamente.

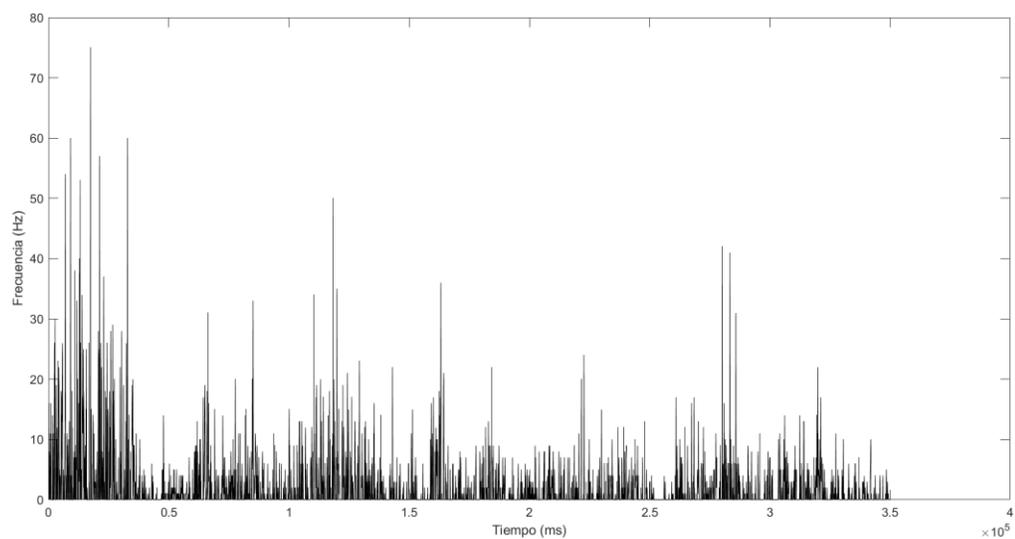
**Figura 48***Prueba 2.2*

Continuando se tiene en la figura 48 los resultados obtenidos por el sensor del analizador de vibraciones colocado en la suspensión del vehículo. El valor máximo obtenido fue de 75 Hz y su mínimo correspondiendo a 1 Hz, los cuales se presentaron de manera instantánea.

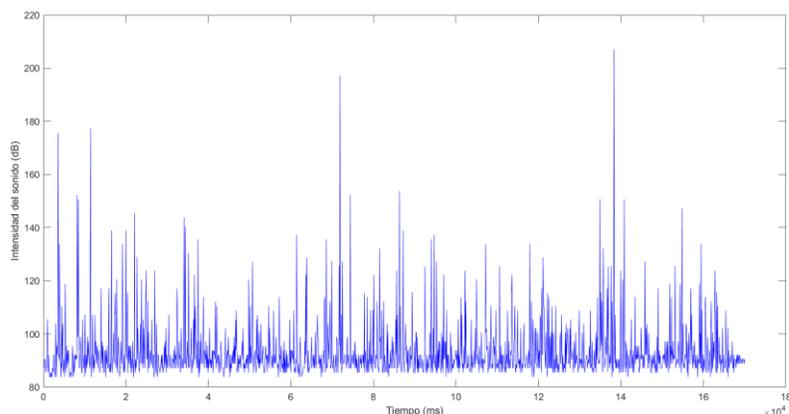
*Prueba 3.3*

De igual manera en la figura 54 se indican los valores obtenidos por el sonómetro colocado en la suspensión. Se aprecia que el espectro obtenido tiene variaciones de picos altos y bajos, en cuanto al valor mínimo obtenido fue de 85,5 decibelios y su máximo de 107,16 decibelios, los mismos no presentan daños a la salud.

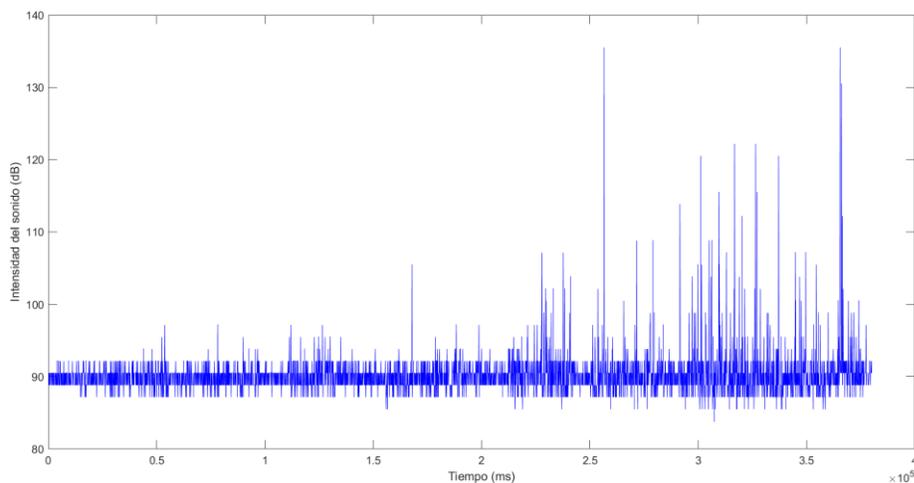
##### Prueba 4.3

De igual manera en la gráfica 58 se indica los valores obtenidos del sensor del sonómetro colocado en la suspensión. El valor máximo alcanzado en la prueba realizada fue de 110,5 decibelios y el mínimo de 85,5 decibelios.

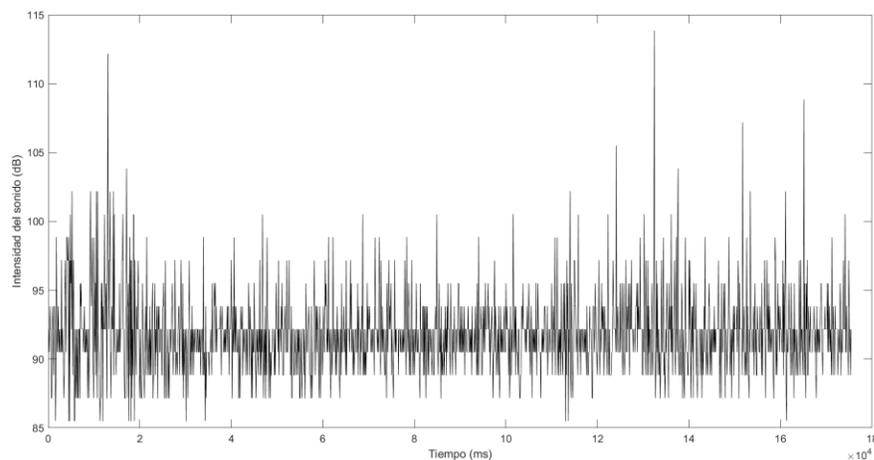
*Prueba 5.4*

Se evidenció que las variaciones entre valores máximos y mínimos son más uniformes a diferencia de la figura anterior, en cuanto al pico máximo y mínimo alcanzado fue de 113,83 y 85,5 decibelios respectivamente.

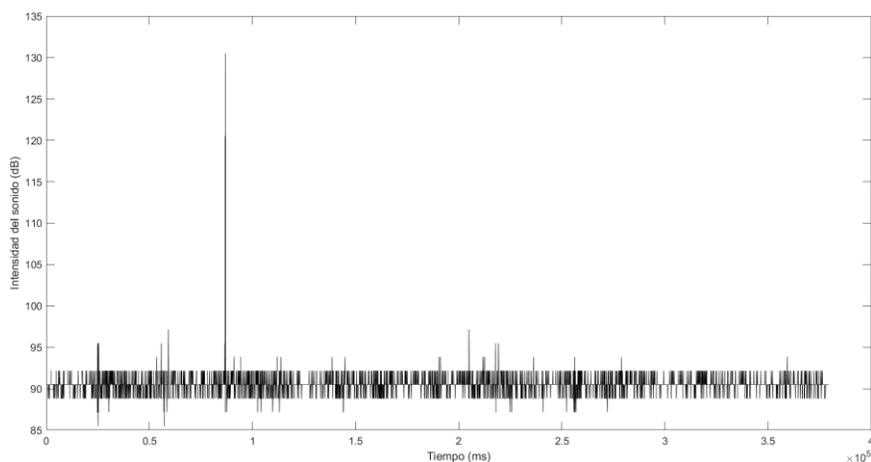
**Figura 66***Prueba 6.4*

De igual manera en la figura 66 se representan los valores obtenidos por el sensor del sonómetro colocado en la suspensión del vehículo. El espectro de sonido generado presenta variaciones altas y bajas en instantes de tiempo, donde como pico máximo se tiene de 130,5 y un mínimo de 85,5 decibelios.

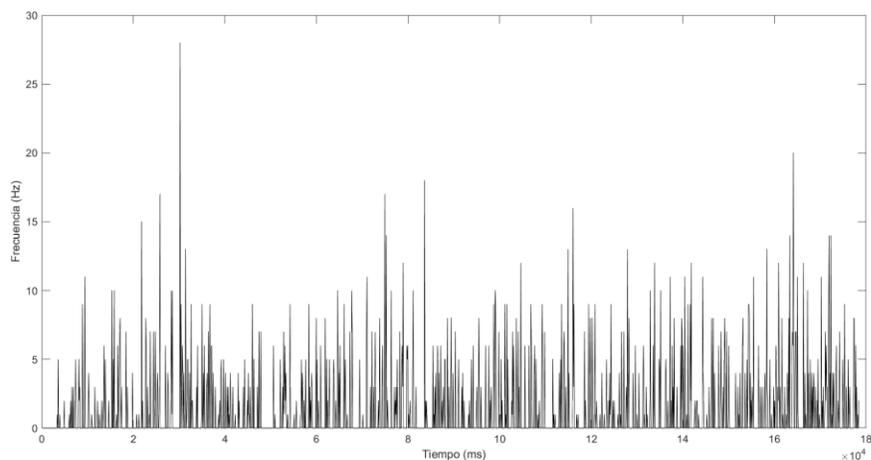
*Prueba 7.2*

Para la suspensión se tiene que los resultados obtenidos por el sensor del analizador de vibraciones lo cual se representa en la figura 68. En los resultados obtenidos se determinó que el valor máximo alcanzado fue 28 Hz y el mínimo de 1 Hz.

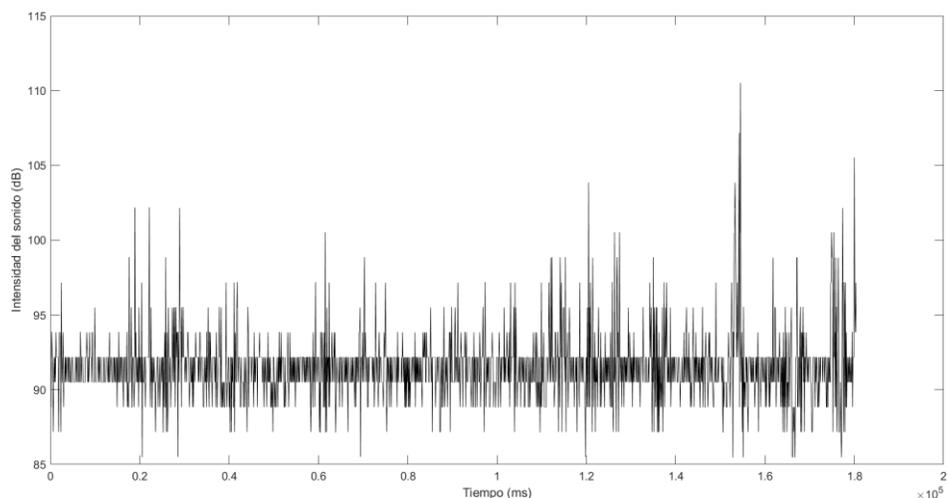
#### Prueba 7.4

El espectro de sonido generado tuvo un valor máximo de 110,5 y un mínimo de 85,5 decibelios.

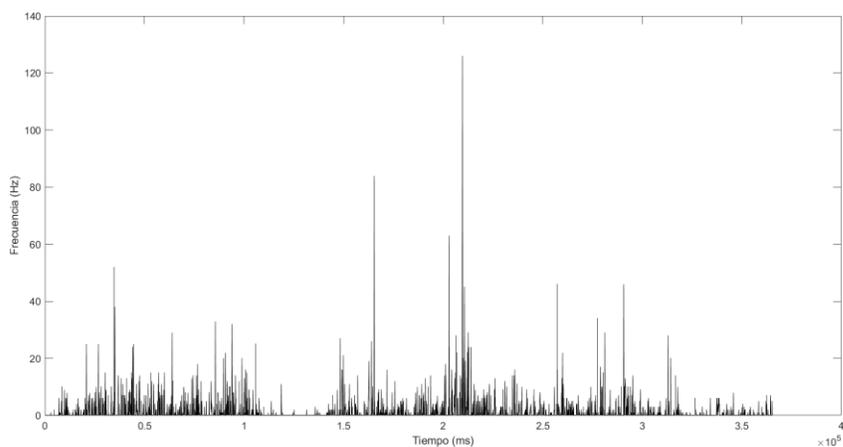
#### Prueba 8.2

De igual manera en la figura 72 se indica los valores obtenidos por el sensor del analizador de vibraciones colocado en la suspensión. Se aprecia que el espectro de vibración varía de forma regular, estableciendo un valor máximo de 126 Hz y un mínimo de 1 Hz.

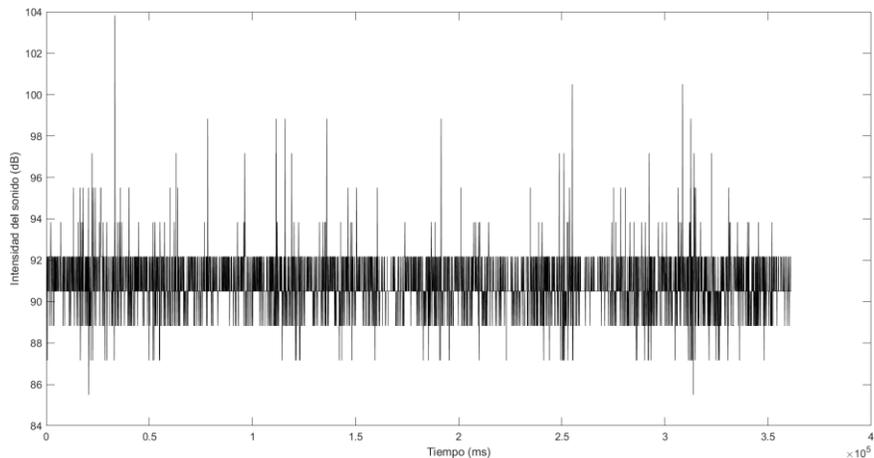
#### Prueba 8.4

Del mismo modo se establece en la figura 74 los valores obtenidos por el sensor del sonómetro colocado en la suspensión. Se aprecia que las variaciones de ruido mínimas y máximas son regulares, ya que presentan pequeños instantes de tiempo donde cambian de un valor bajo o alto y viceversa, en cuanto a los valores superior e inferior alcanzados fueron de 103,83 y 85,5 decibelios respectivamente.

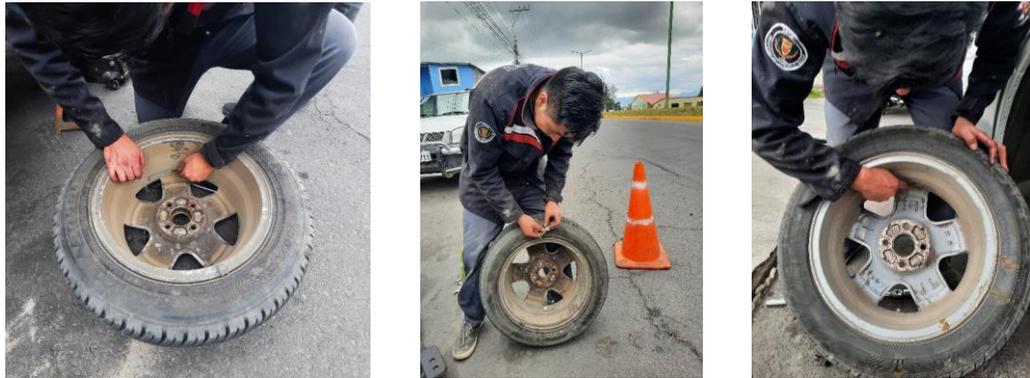
#### Figura 75

*Extracción de contrapesos de las ruedas*

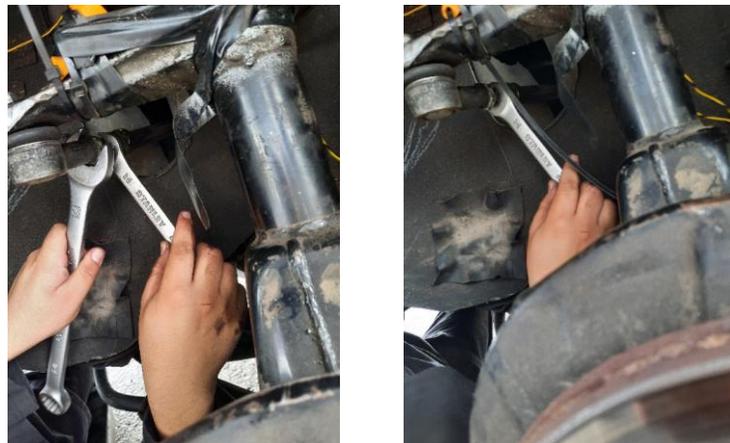
#### Figura 76

*Proceso de desalineación del vehículo*

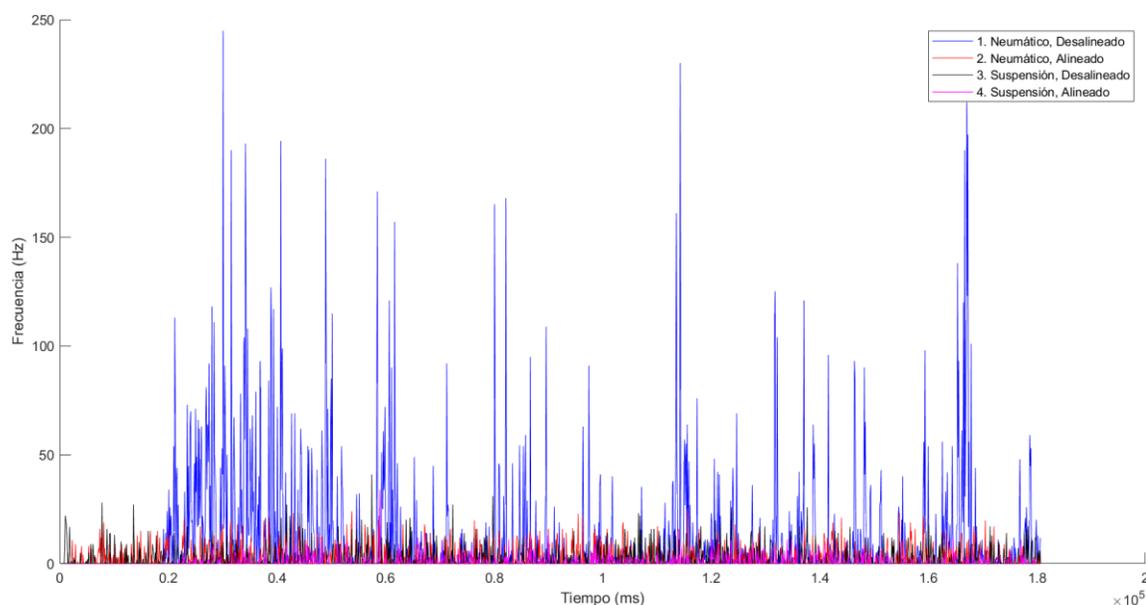
Los espectros de ruido presentados en la figura muestran que para cada situación planteada existieron variaciones en los valores máximos en instantes de tiempo, estableciéndose que para el espectro 1 correspondiente al ensayo ejecutado con el neumático desalineado y desbalanceado, sus valores son muy elevados y no uniformes. Al proceder a realizar los ajustes y correcciones necesarios como se aprecia en el espectro 2 correspondientes al mismo ensayo, se estableció un resultado muy diferente y evidenciable, ya que pasa de un valor máximo alcanzado de 245 Hz a uno de 25 Hz. En cuanto a los espectros 3 y 4 correspondientes a la suspensión, se presentó una ligera alteración de sus valores cuando se realizó el ensayo con el vehículo en una situación provocada y cuando se realizó óptimas condiciones porque sus valores respectivos máximos son de 41 y 34 Hz.

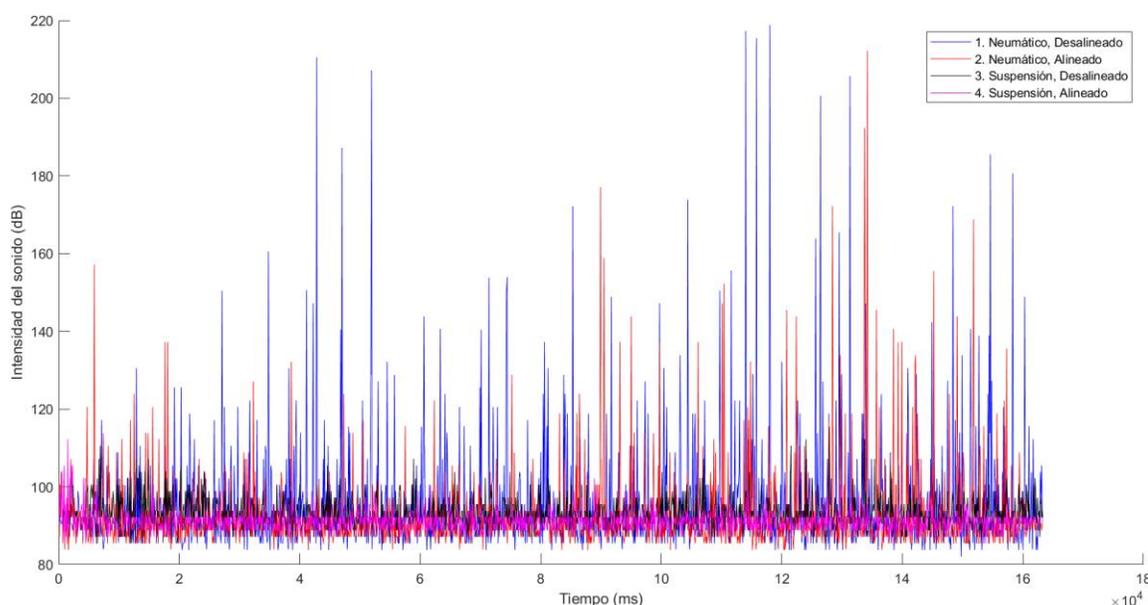
Los espectros de sonido denotados en la figura presentan comportamientos similares, determinando que para el espectro 1 correspondiente al ensayo realizado en el vehículo cuando se encontraba en una situación provocada y el espectro 2 cuando el mismo estaba en óptimas condiciones, señalando que sus valores máximos corresponden a 218,13 y 212,16 decibelios respectivamente en instantes cortos de tiempo.

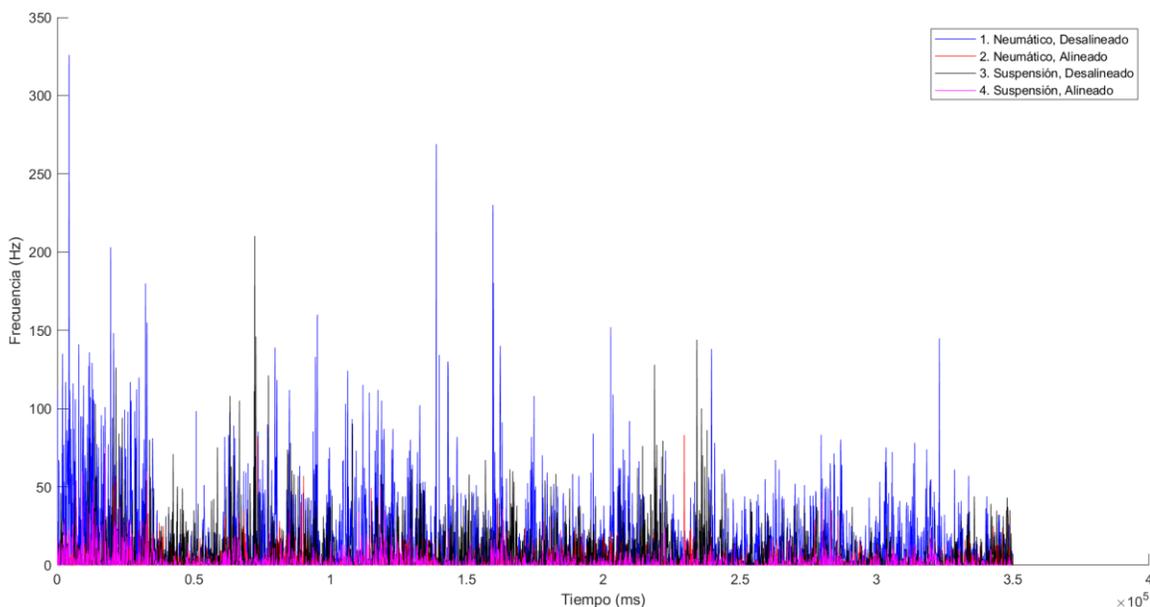
Al efectuar el análisis de cada espectro y su comportamiento, se tiene que el vehículo llegó a generar más vibraciones cuando se encuentra desalineado y desbalanceado en referencia a los neumáticos, ya que su valor máximo alcanzado fue de 326 Hz, de igual forma sus valores promedios se encuentran por encima de los 100 Hz, por lo que se determinó que afectó de manera negativa a la cadena cinemática. En cuanto a los demás ensayos realizados se observan niveles bajos, donde para el espectro 2 de la figura se obtiene como valor máximo de 83 Hz.

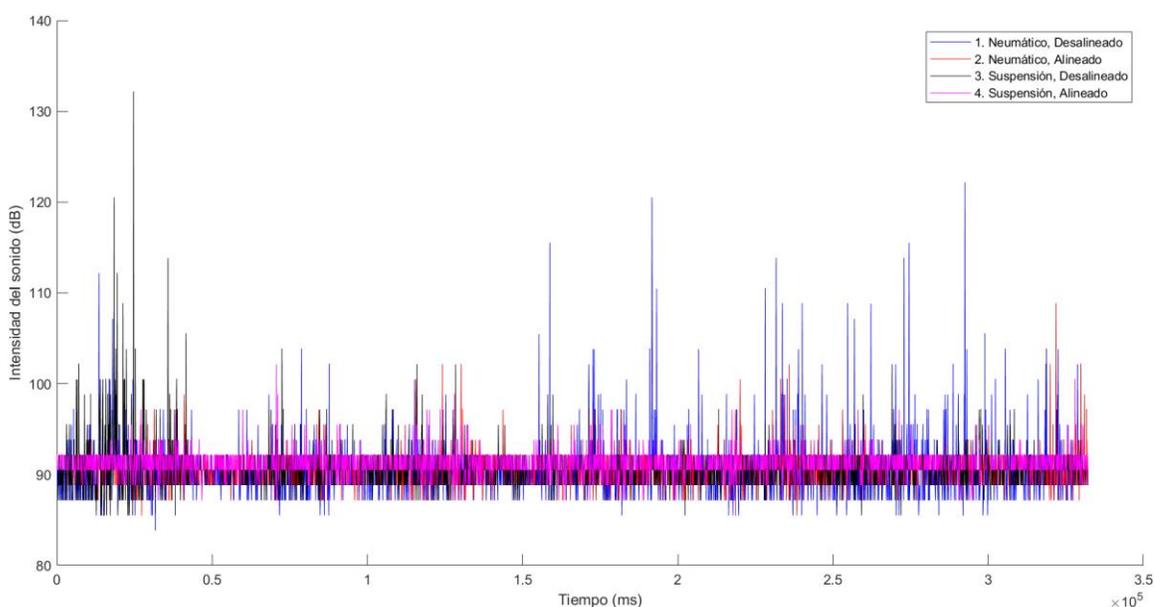
El comportamiento de los espectros observados en la figura se entiende que, la suspensión y los neumáticos con el vehículo desalineado y desbalanceado produjeron una mayor cantidad de ruido debido a que estos alcanzaron valores máximos de 132,16 y 125,5 decibelios,

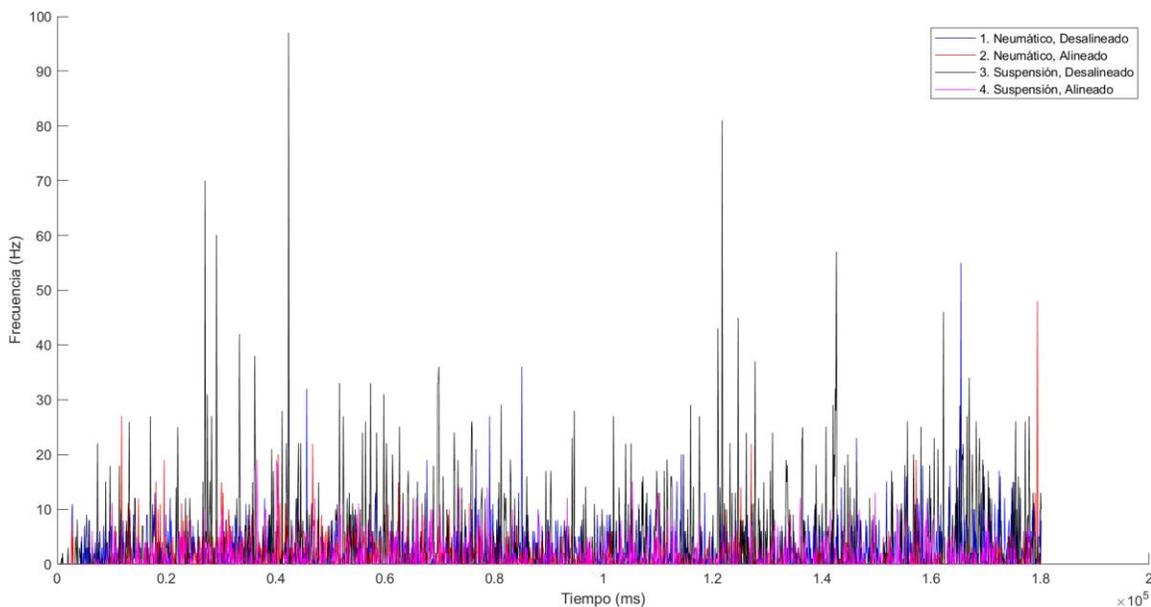
Los espectros de ruido establecidos en la figura indican que para cada ensayo designado existieron variaciones en los valores máximos en instantes de tiempo, estableciéndose que el espectro con valores máximos alcanzados es el 3, el cual corresponde a la suspensión cuando se realizó el ensayo con el vehículo inducido con un valor de 97 Hz, en donde también se observó un comportamiento no uniforme.

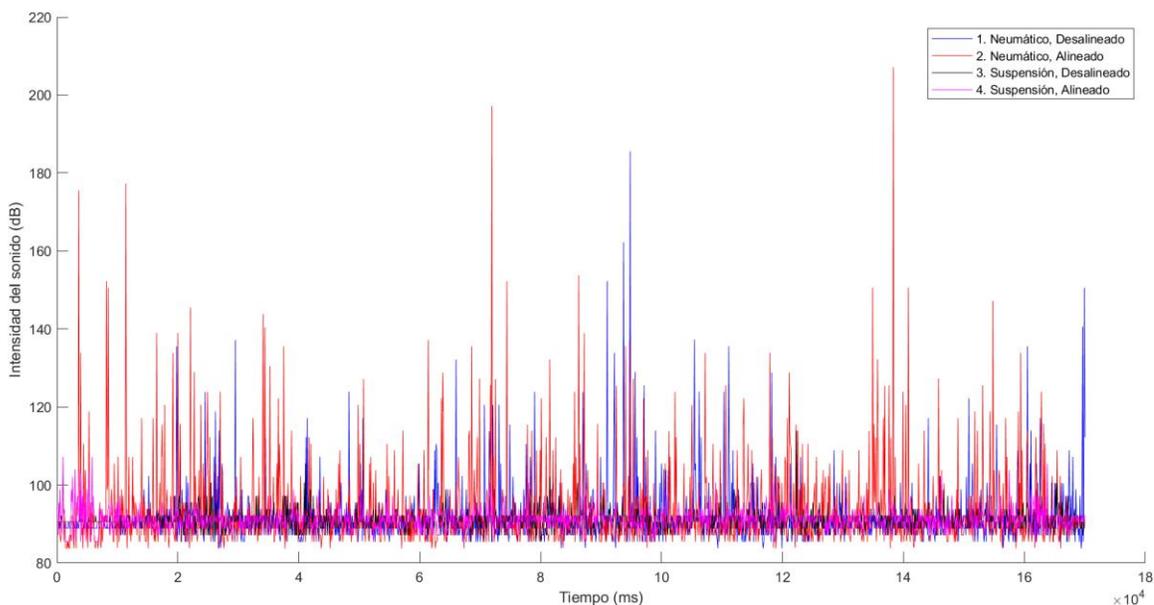
Los espectros de sonido indicados en la figura tienen una gran variación uno con respecto a otro, indicando también que presentan picos máximos en cortos lapsos de tiempo, de manera específica se tiene que el espectro 2 correspondientes a la prueba efectuada en los neumáticos cuando el vehículo se encuentra en óptimas condiciones, donde se alcanzaron valores altos como 207, 195 y 175 decibelios; los valores se produjeron de manera instantánea y no repetitiva a causa de factores externos como baches en la vía. Los espectros 3 y 4, fueron los valores con intensidades de sonido relativamente bajas a comparación de los dos primeros, además presentaron una ligera alteración de sus valores cuando se realizó el ensayo en ambas condiciones del vehículo planteadas donde se obtuvieron valores máximos de 113,83 y 107,16 decibelios de forma instantánea.

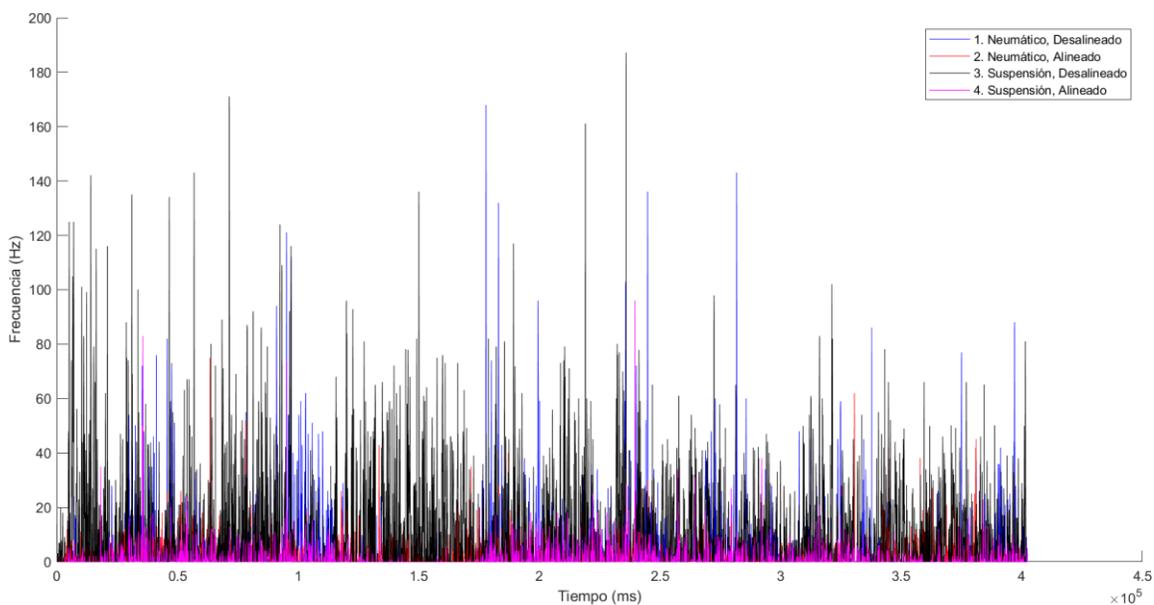
Al realizar el análisis de cada espectro y su comportamiento se tiene que el vehículo llegó a generar más vibraciones cuando se encuentra desalineado y desbalanceado en referencia a la suspensión y los neumáticos, ya que sus valores máximos alcanzados fueron de 187 y 168 Hz, de igual forma sus valores promedios se encuentran por encima de los 100 Hz.

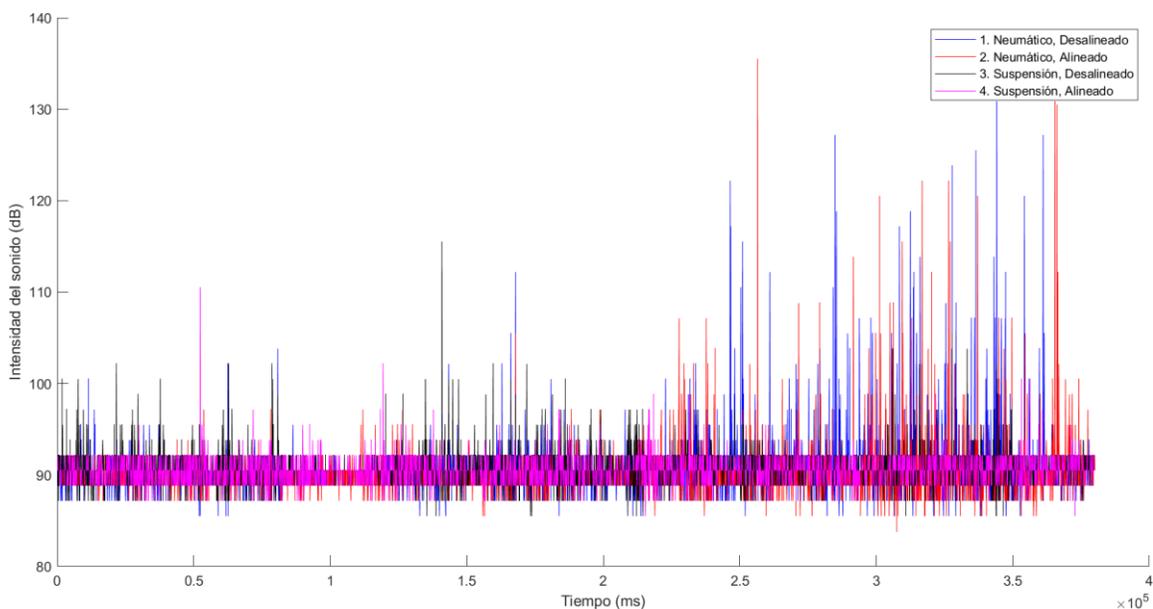
El comportamiento de los espectros sonoros observados en la figura estableció que al momento de realizar el ensayo con el vehículo en condiciones óptimas de funcionamiento la suspensión demostró ser la variable con mejor estabilidad, ya que su espectro es más uniforme a comparación de las demás, en cuanto a su valor máximo alcanzado fue de 110,5 decibelios por lo que es la variable que presentó menor generación de ruido y una mayor confortabilidad.

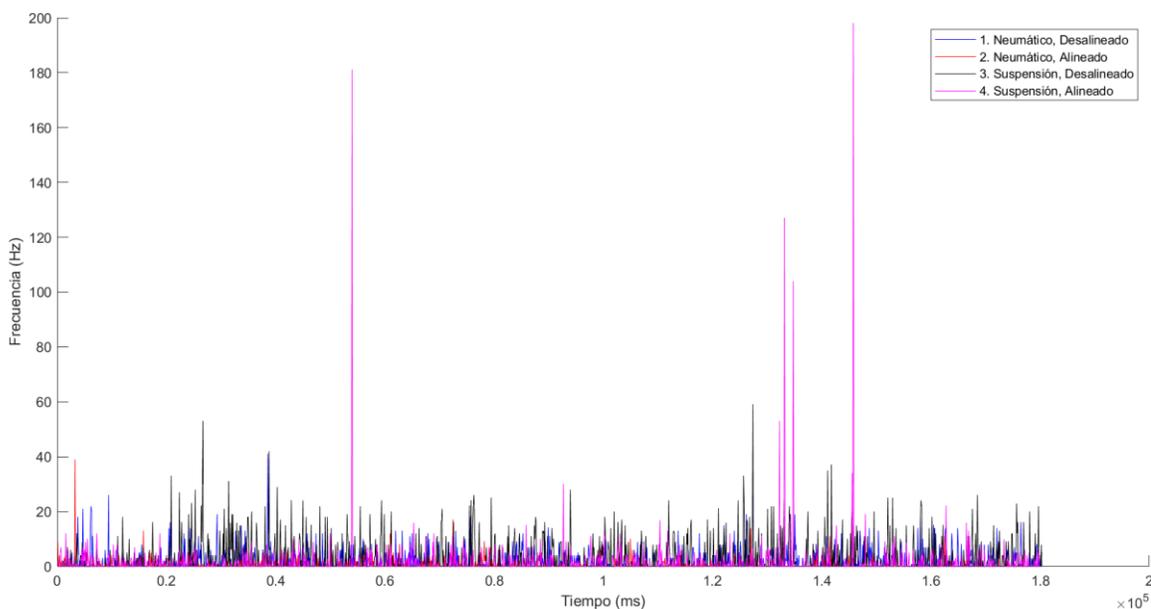
Los espectros de ruido presentados en la figura presentan muchas similitudes, cabe señalar que la variable que tiene un comportamiento anormal e irregular corresponde al ensayo realizado con el vehículo en óptimas condiciones en referencia a la suspensión, donde los picos elevados fueron causados por factores externos como un golpe brusco, en cuanto a los valores alcanzados corresponden a 181 y 198 Hz, los mismos que se dieron una sola vez y de forma instantánea. Para los 3 espectros restantes arrojaron valores similares donde se puede decir que en el momento de la realización de las pruebas no se presentaron factores externos, donde también se pudo considerar que el neumático no se encontraba desgastada su banda de rodadura, ya que se encontraba de manera uniforme y por ende no era propensa a generar vibraciones.

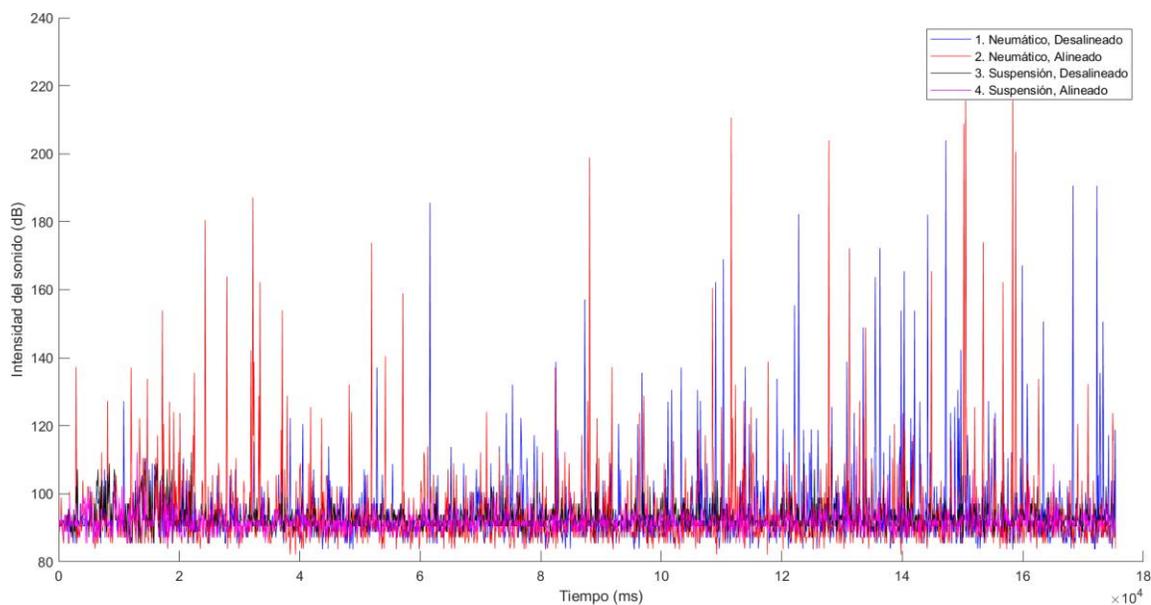
Los espectros de sonido indicados en la figura tienen una gran variación del neumático con respecto a la suspensión, indicando que los espectros correspondientes al neumático presentan picos máximos en cortos lapsos de tiempo, mientras que para la suspensión se observó que existe una variación en sus espectros, pero de manera más uniforme y con valores inferiores a 115 decibelios como valor máximo instantáneo.

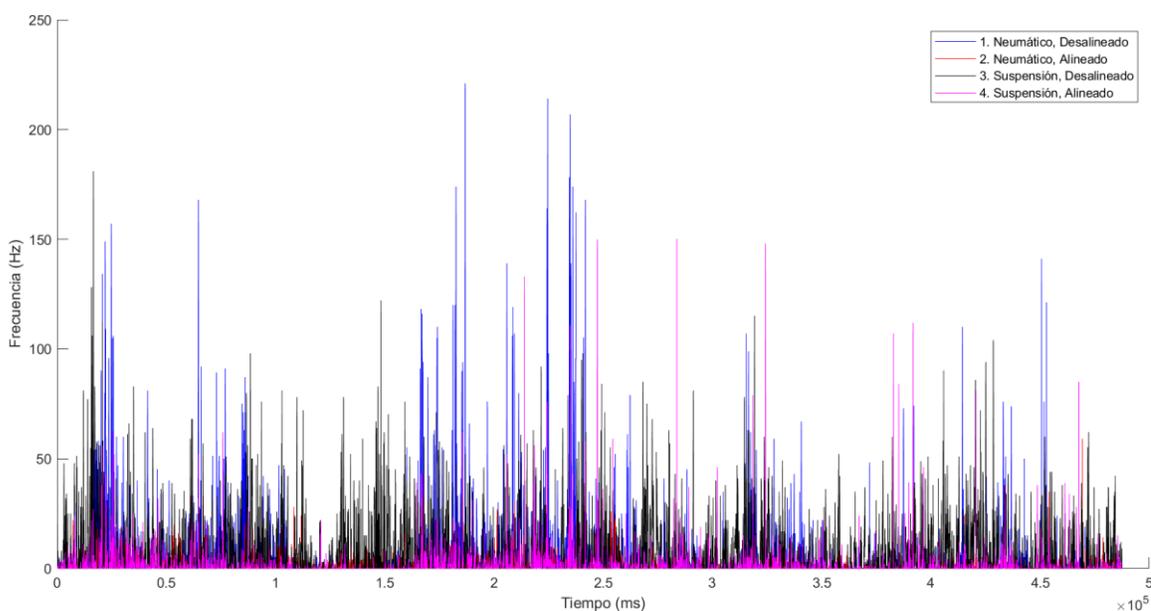
Al realizar el análisis de cada espectro, se tiene que el vehículo llegó a generar más vibraciones cuando se encuentra desalineado y desbalanceado en referencia a los neumáticos, ya que su forma presenta muchas irregularidades con valores altos e instantáneos de tiempo, se estableció que el valor máximo alcanzado fue de 221 Hz, de igual forma sus valores promedios se encuentran por encima de los 100 Hz.

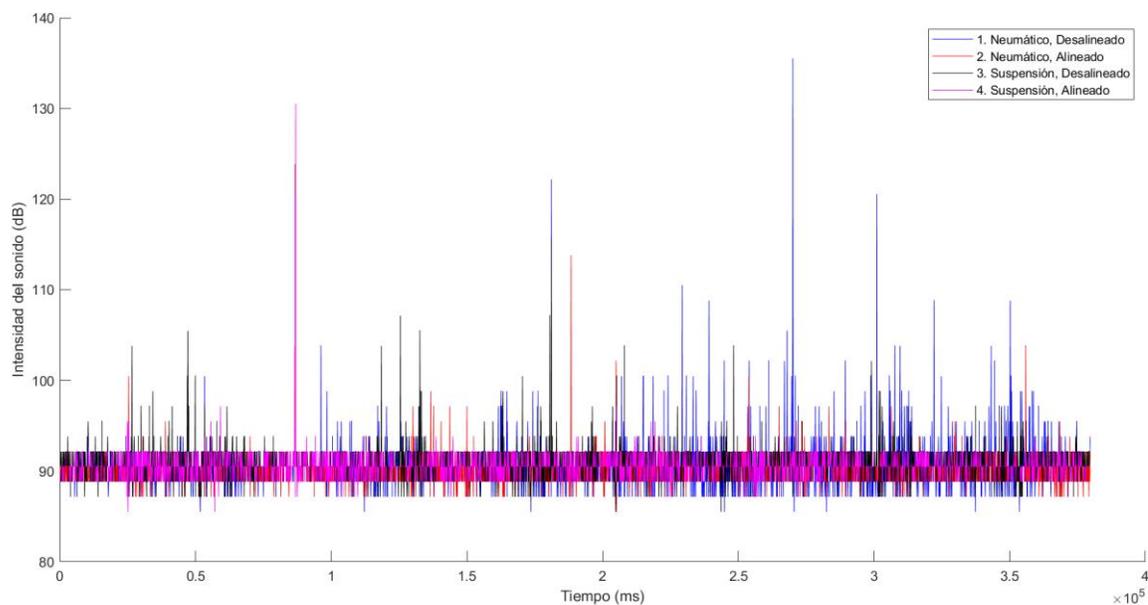
Al analizar el comportamiento de cada espectro apreciado en la figura se pudo interpretar que, en el instante de realizar la prueba con el vehículo en óptimas condiciones de funcionamiento, la suspensión demostró ser la variable con menos generación de ruido de todas las demás pruebas, ya que su espectro presentado es más uniforme, en cuanto a su pico máximo logrado fue de 125,5 decibelios. Cabe mencionar que este valor se presentó una sola vez, en cuanto a su valor medio es inferior a 95 decibelios y, por tanto, presentó una mayor confortabilidad.

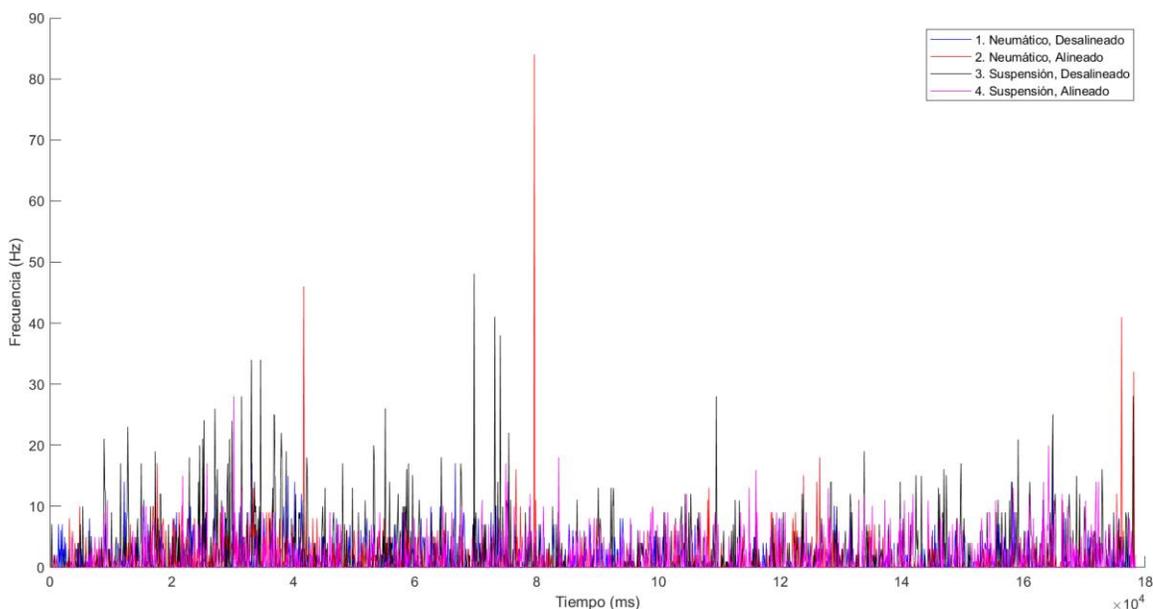
Los espectros de ruido presentados en la figura tienen muchas similitudes, se puntualizó que la variable que presenta un comportamiento anormal e irregular corresponde al ensayo realizado con el vehículo en condiciones óptimas en referencia al neumático, donde presentó un pico elevado instantáneo de 84 Hz, el cual fue causado por un golpe brusco.

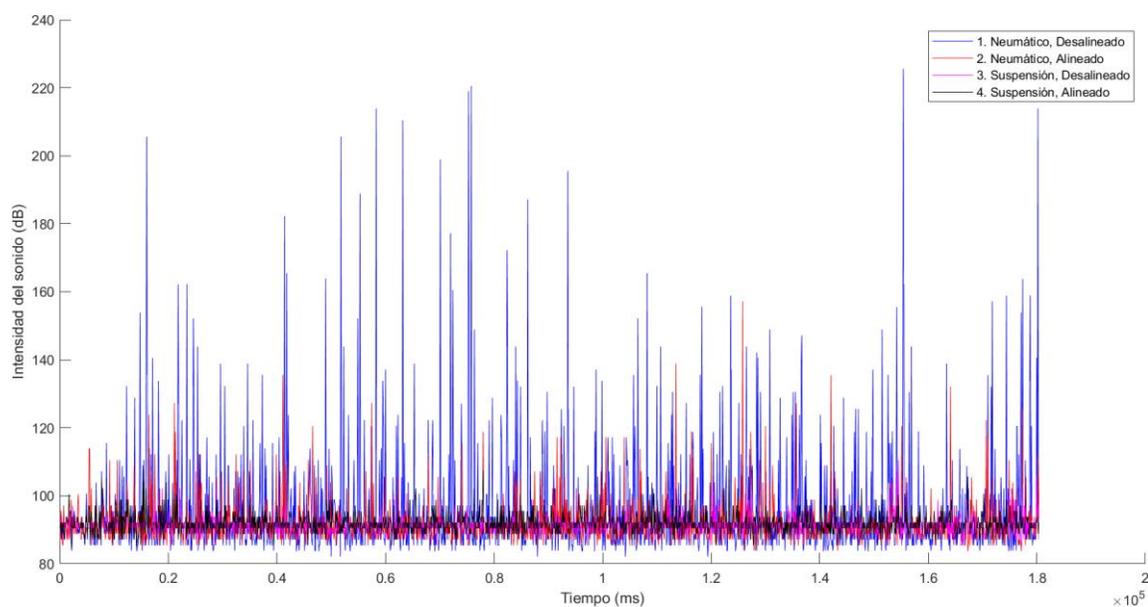
Los espectros de sonido establecidos en la figura presentan una gran variación del neumático (1 y 2) con respecto a la suspensión (3 y 4), estableciendo que los espectros relacionados con el neumático presentan picos máximos en cortos lapsos de tiempo, en especial el espectro 1 con un pico máximo alcanzado de 225 decibelios, mientras que para la suspensión se observó que existen cambios en sus espectros, pero de manera más homogénea y con valores inferiores a 110 decibelios como valor máximo instantáneo.

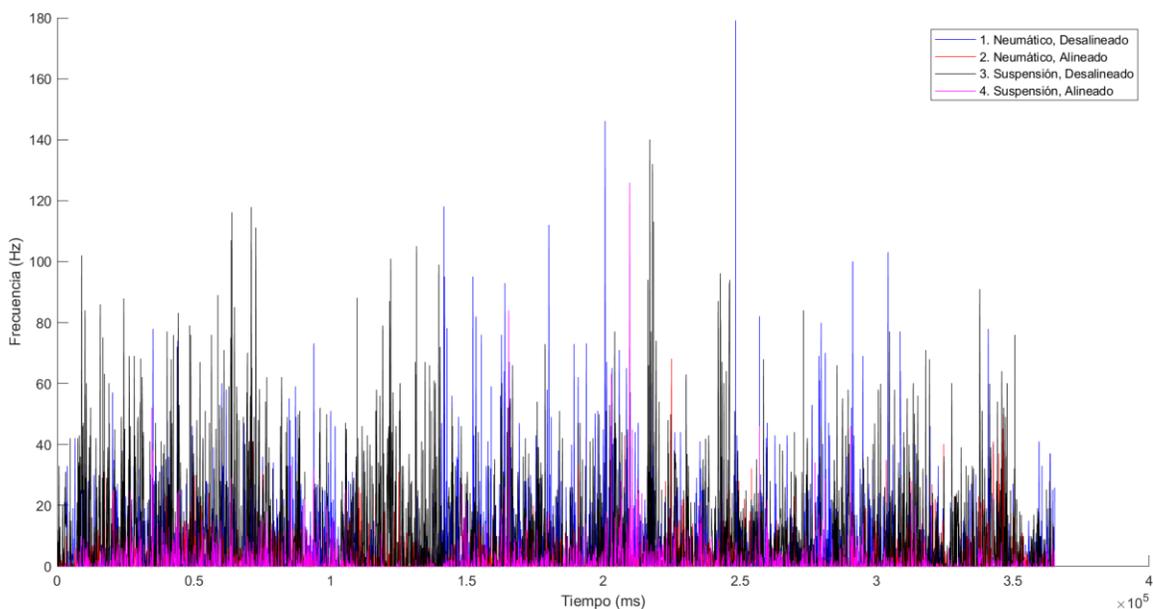
Al realizar el análisis de cada espectro de vibración, se estableció que el vehículo llegó a generar más vibraciones cuando se encuentra desalineado y desbalanceado en referencia a los neumáticos, ya que su valor máximo alcanzado fue de 179 Hz, de igual manera sus valores promedios se encuentran por debajo de los 120 Hz.
