**Estudio de los efectos de la pisada del neumático en la generación del ruido y  
vibración del neumático de un vehículo de turismo segmento C**

Trabajo de Unidad de Integración Curricular, previo a la obtención del Título de  
Ingeniero Automotriz

04 de febrero del 2022

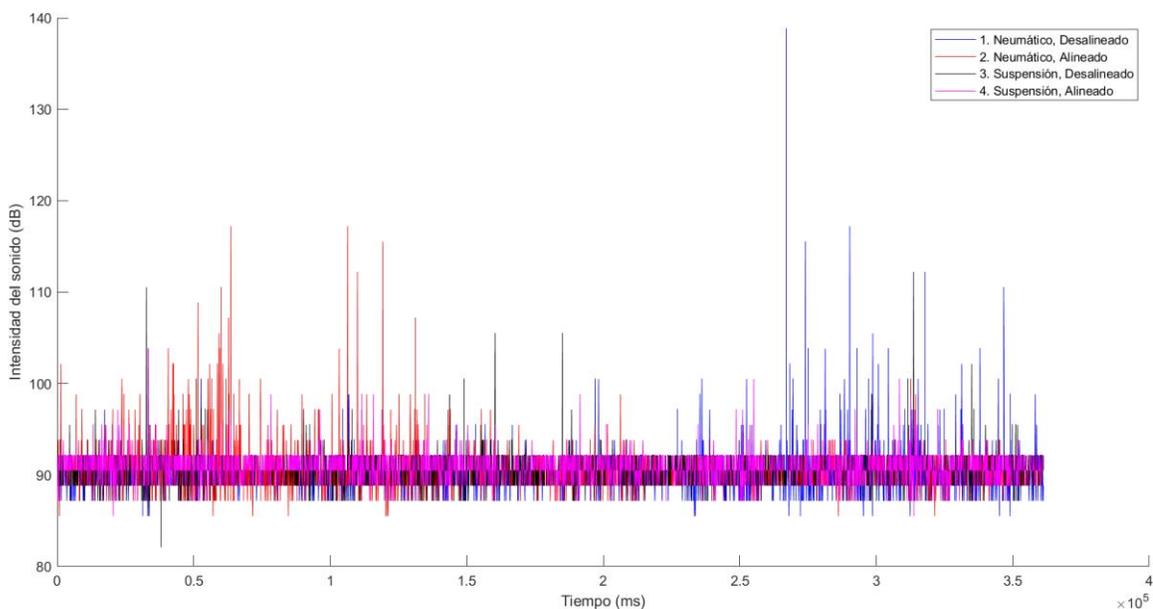
El comportamiento de los espectros observados en la figura se determinó que, para los ensayos en referencia a la suspensión tanto cuando el vehículo se encuentra en condiciones óptimas y cuando se encuentra alterado se obtuvieron valores máximos de 103,83 y 112,16 decibelios respectivamente de forma instantánea, de igual manera cada uno presentó en su espectro una forma homogénea y con valores medios de 95 decibelios, los cuales no presentaron daños a la salud y confortabilidad.
