Revista internacional de

Ingeniería de estructuras

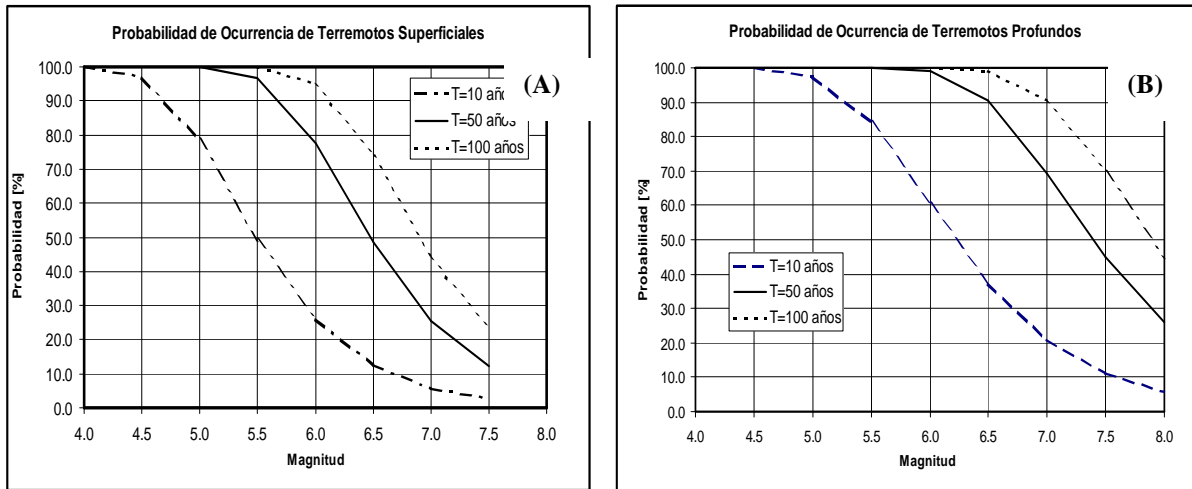
Figura 8 Probabilidades de ocurrencia. A) Sismos superficiales; B) Sismos profundos

El trabajo definió, para la zona del Gran Mendoza, la probabilidad de ocurrencia de al menos un sismo de magnitud mayor o igual a “ M ” para intervalos de tiempo de 10, 50 y 100 años. Figura 8

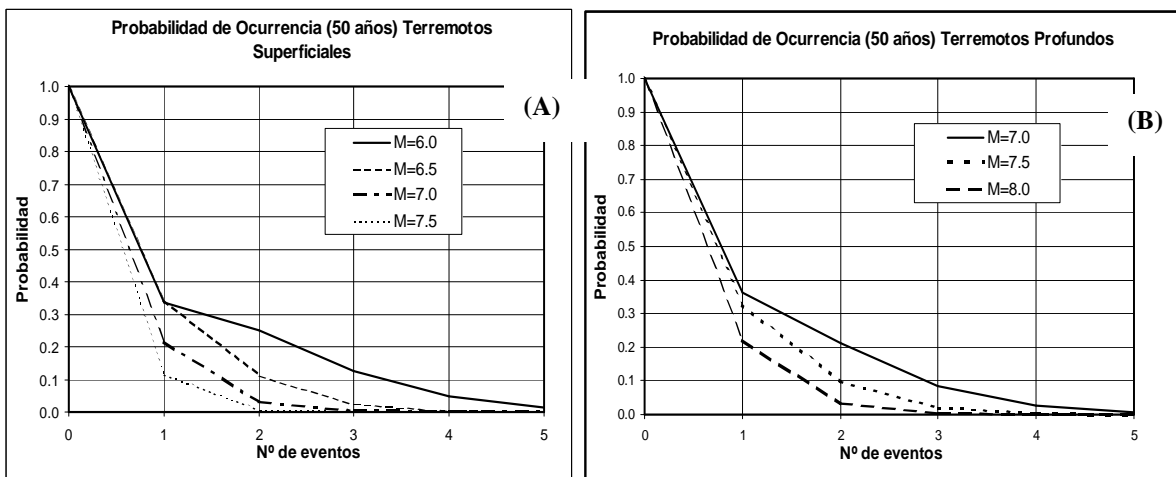
Figura 9 Probabilidad de “n” eventos en 50 años: A) Sismos superficiales; B) Sismos profundos

En la Figura 9, se muestra la probabilidad de ocurrencia de “n” eventos para un intervalo de tiempo de 50 años.

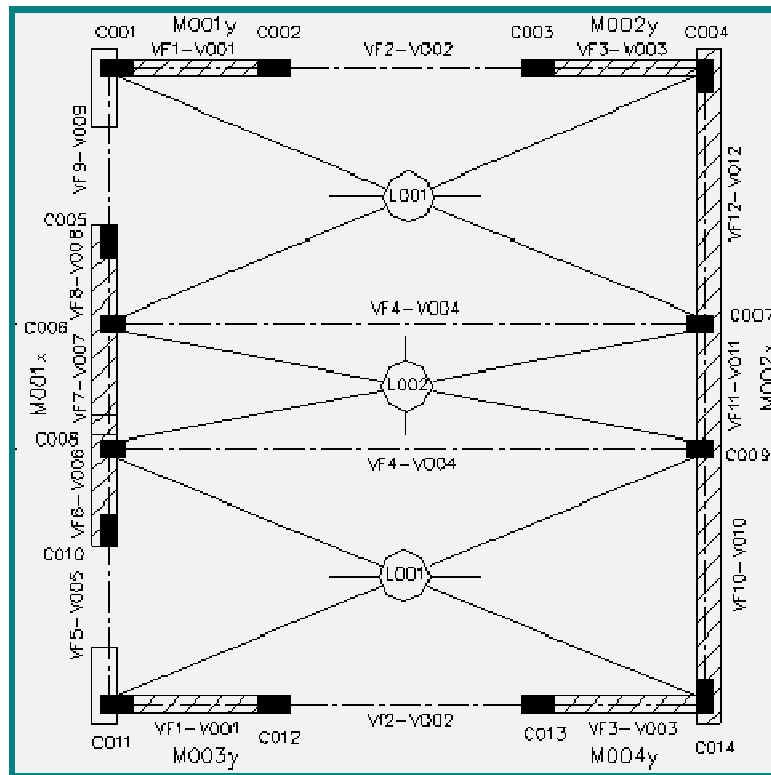
Figura 27 Planta de estructura tipo del edificio con aislamiento sísmico

En la Figura 27., se indica una planta tipo de la estructura del edificio con aislamiento sísmico. Las losas enumeradas como (L001) son de placas alivianadas de hormigón pretensado con espesores de 240 mm, mientras que la losa designada como (L002) es una losa maciza de hormigón armado también de 240 mm. de espesor. Los muros de mampostería utilizados como portantes a cargas verticales y horizontales se destacan con un rayado inclinado y la estructura de hormigón armado con un sombreado sólido.

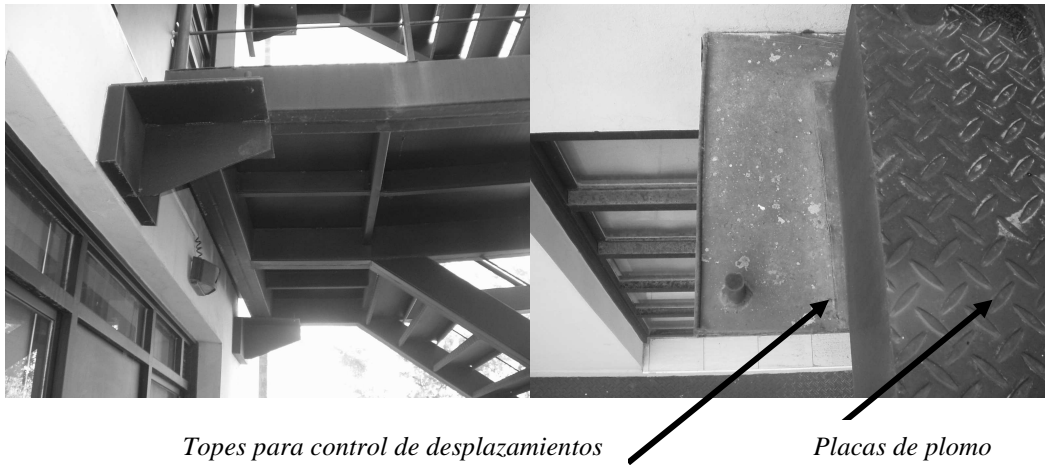
Figura 30 Detalle del encuentro de las escaleras con el edificio aislado

la respuesta del edificio, aspecto que motivó una inmediata intervención para corregir la influencia de las escaleras en el libre movimiento vertical del edificio.

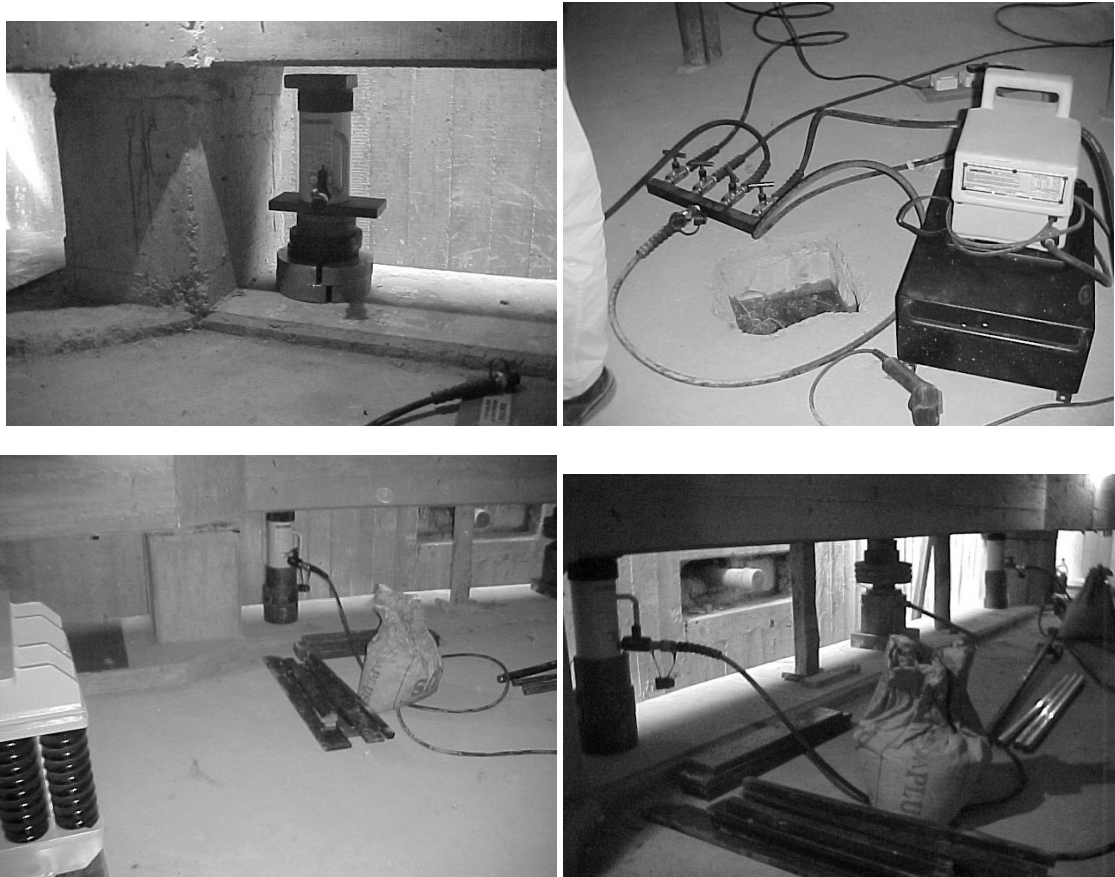
Figura 40 Posicionamiento de los gatos previo al proceso de levantar

Para levantar el edificio se decidió hacerlo en tramos de 20 mm. de altura y no en forma uniforme, sino que primero se levantaba (mediante dos gatos de 500 KN y uno de apoyo de 2000 KN.) el costado sur y acto seguido se hacía lo mismo con el costado opuesto norte. Esta técnica fue implementada porque el edificio sobre el costado norte es ligeramente mayor que el lado sur. Si se accionaban los cuatro gatos de 500 KN. simultáneamente el edificio no ascendía en forma uniforme, evidenciándose una leve inclinación sobre el costado norte.

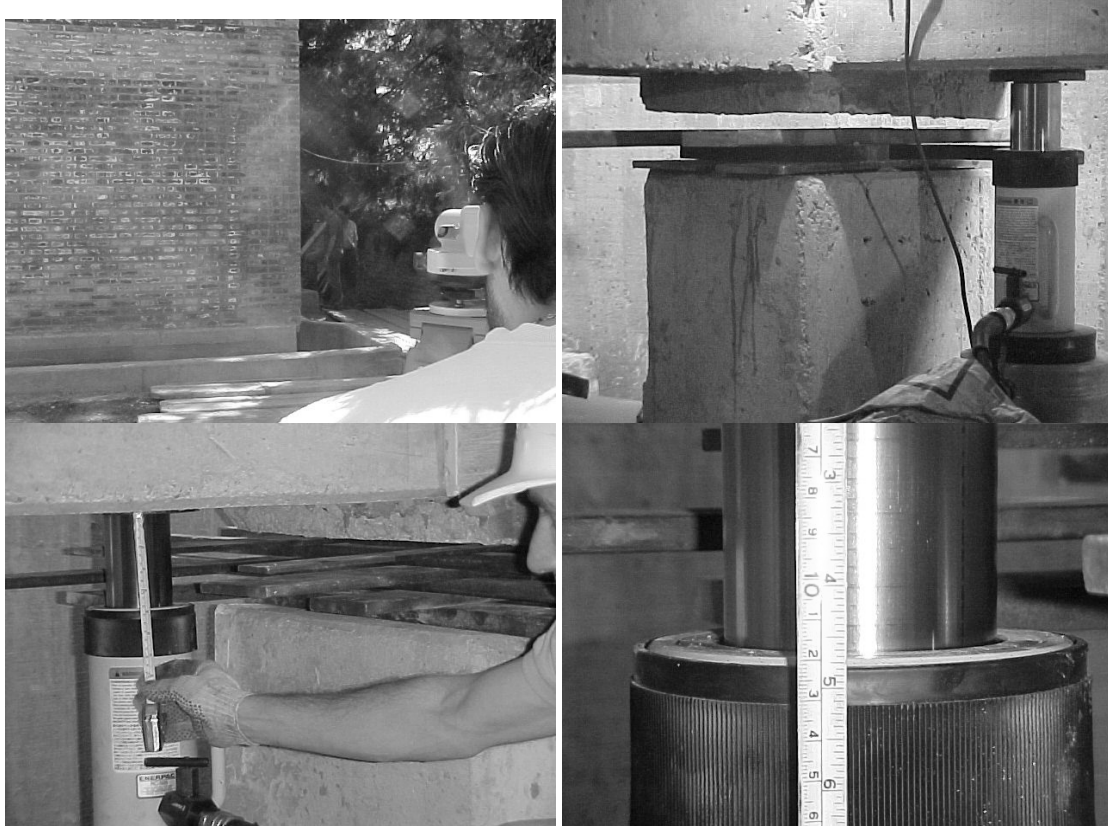
Figura 41 Instancias de control durante el proceso de levantar el edificio.

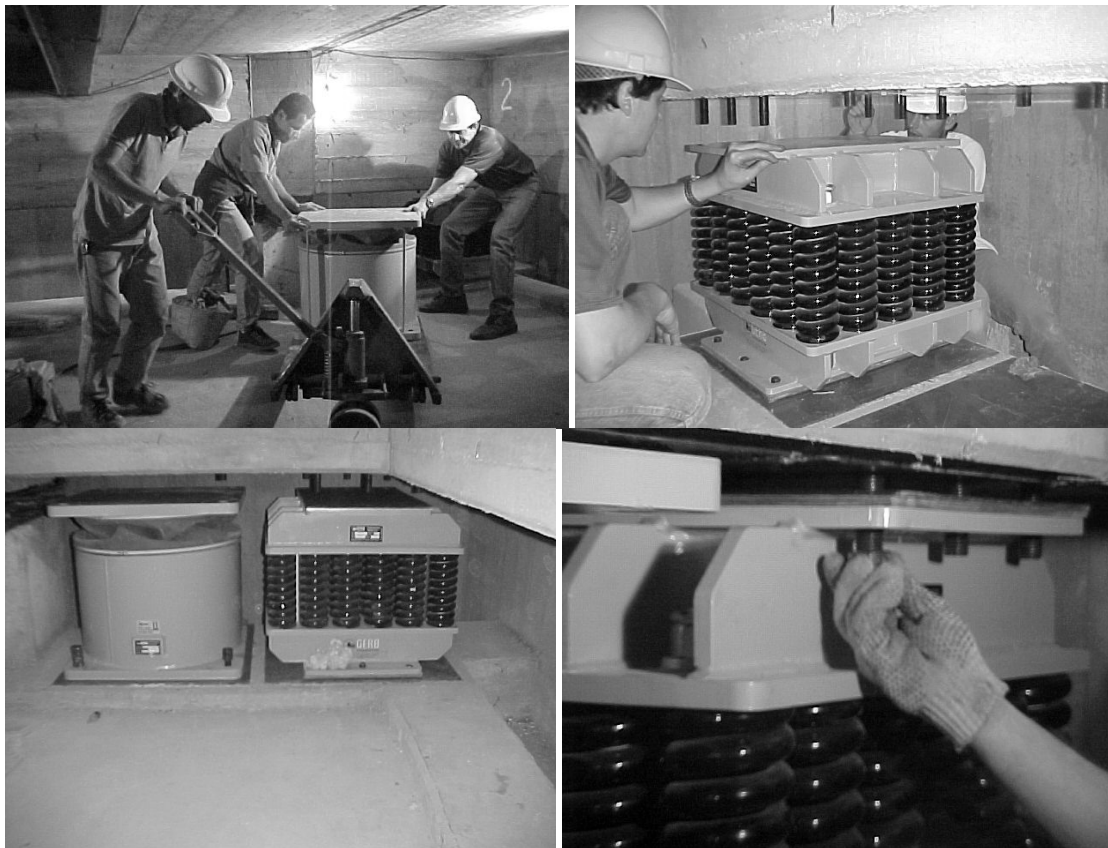
Figura 42 Posicionamiento del sistema de aislamiento en su posición final y del descenso del edificio

El montaje de todos los dispositivos del sistema de aislamiento, en sus etapas más relevantes, consumió 16 horas de trabajo con un grupo humano formado por más de 25 personas.

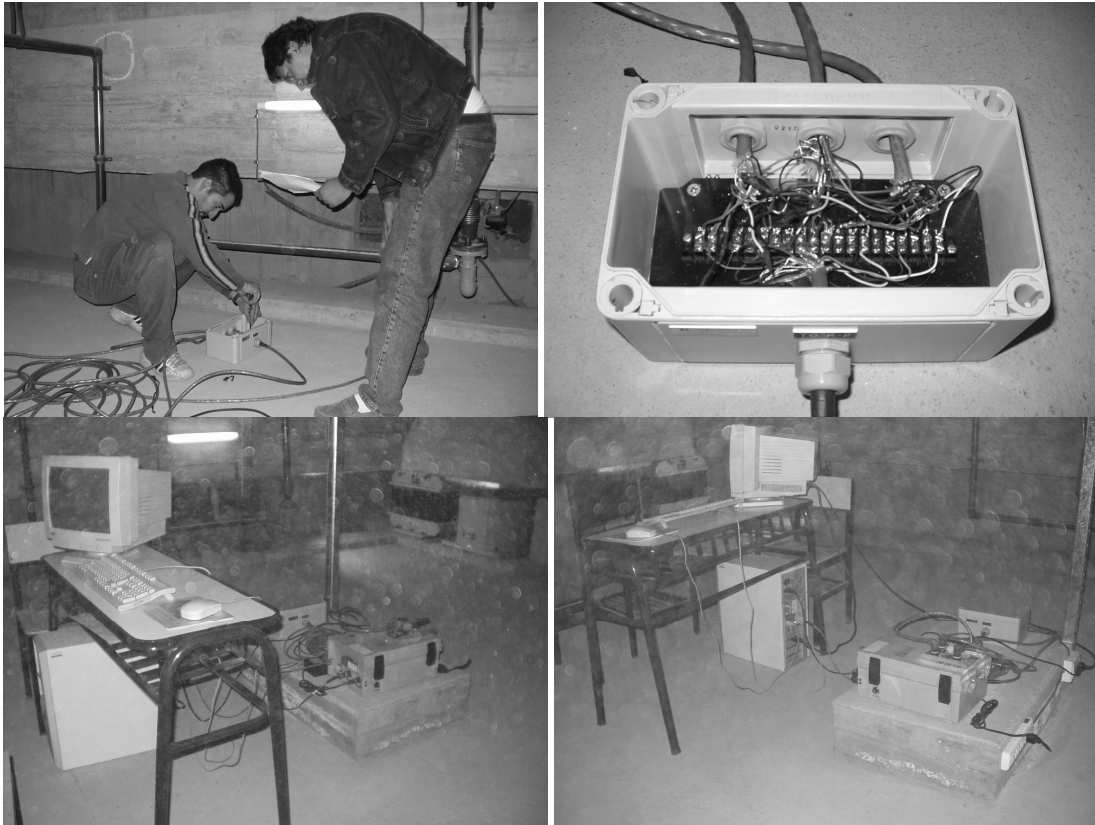
Figura 47 Tendido de cables y conexiones sensores externos. Central de adquisición de datos

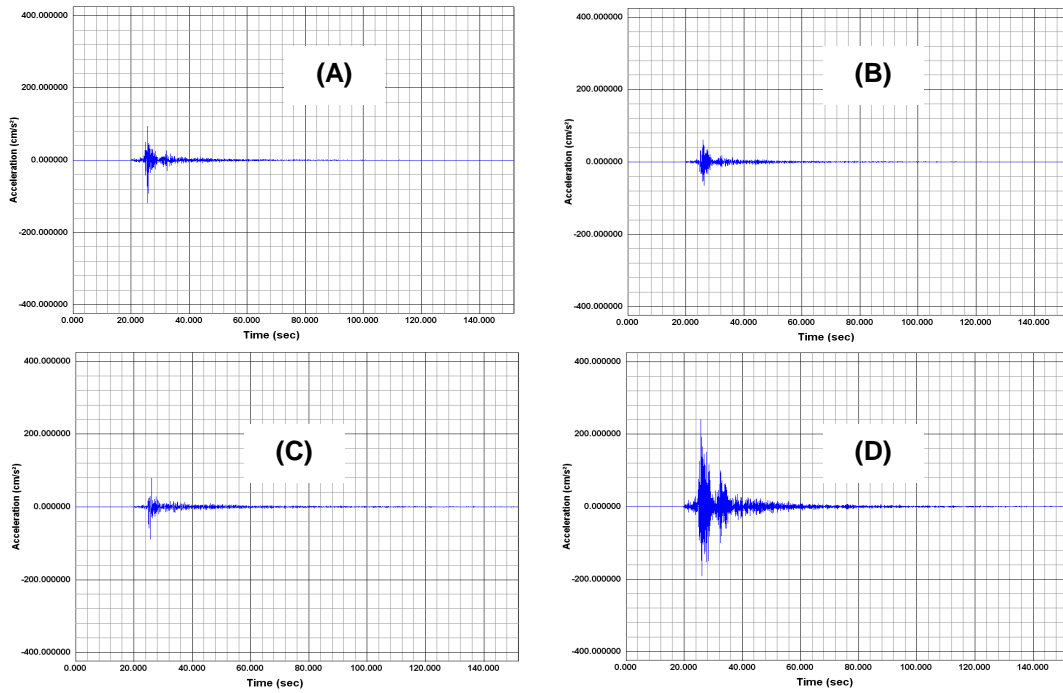
Figura 49 Acelerogramas del sismo del 05/08/2006. A) En campo libre; B) Por encima de los dispositivos de protección; C) En el techo del edificio aislado; D) En el techo de base fija.

En la Figura 49 se muestran los acelerogramas de las componentes de aceleraciones máximas en campo libre, inmediatamente por encima de los dispositivos de aislamiento, en el techo del edificio aislado y en el techo del edificio de base fija. En la Figura 50 se indican gráficamente los valores de aceleraciones registradas por el instrumental sísmico instalado en los dos edificios, para cinco sismos sensibles ocurridos en la región. En todos los casos puede observarse que las aceleraciones del edificio de base fija (BF) son considerablemente mayores que las registradas en el edificio aislado (GCS).

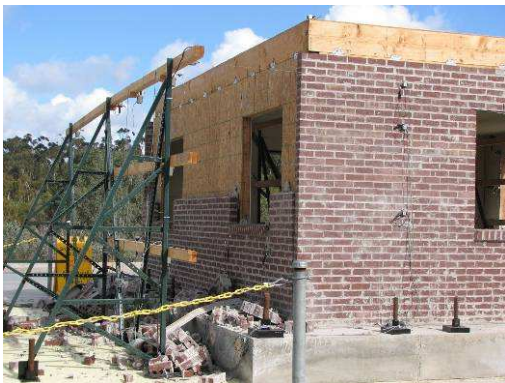
Figura 4 La fachada se cae, lado oeste (0.8 Sylmar, DBE)

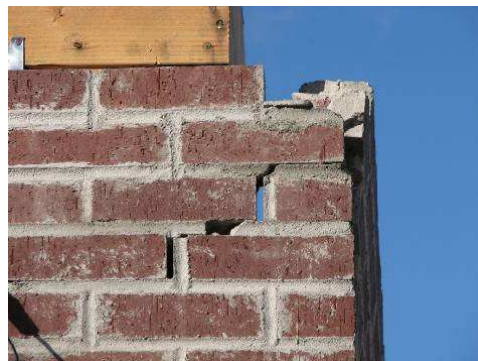
Figura 7 Agrietamiento diagonal en la parte superior del segmento por la puerta, lado sur (primero 2.0 Sylmar, >MCE)

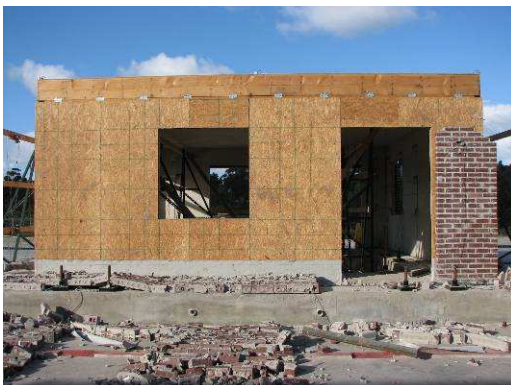
Figura 8 La fachada se cae del lado sur (segundo 2.0 Sylmar, >MCE)

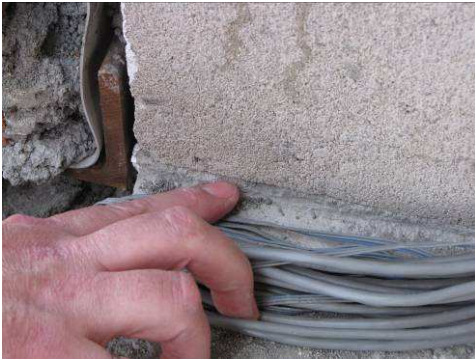
Figura 16 Agrietamiento apenas visible por la puerta del lado sur, antes de 1.50 Tarzana

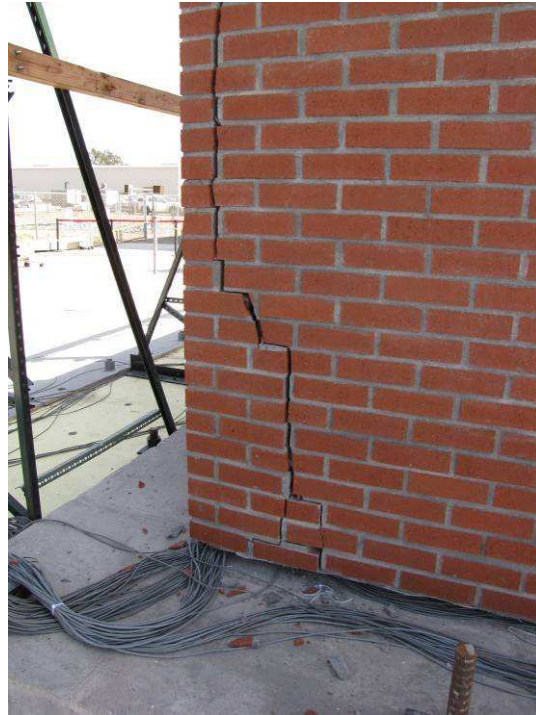
Figura 17 Agrietamiento de fachada en la esquina noreste (1.50 Tarzana)

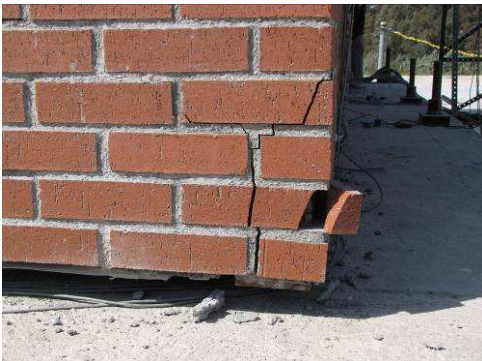
Figura 18 Agrietamiento de fachada en la esquina sureste (1.50 Tarzana)

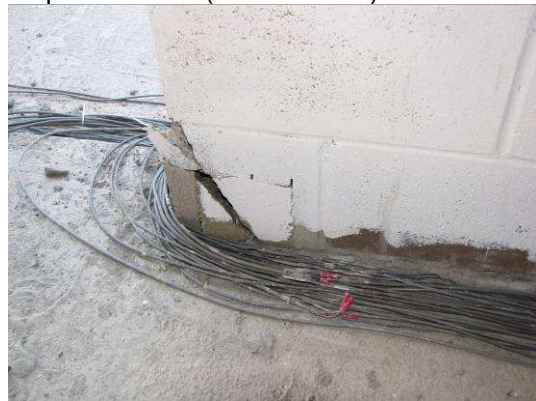
Figura 19 Falla local de mampostería de concreto en el borde del segmento largo en el lado sur, debido a deslizamiento en el plano (1.50 Tarzana)

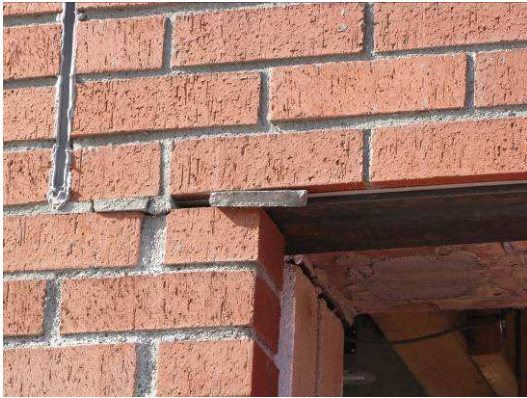
Figura 20 Desplazamiento relativo en junta de expansión en la fachada de mampostería de arcilla por la puerta en el lado sur (1.50 Tarzana)

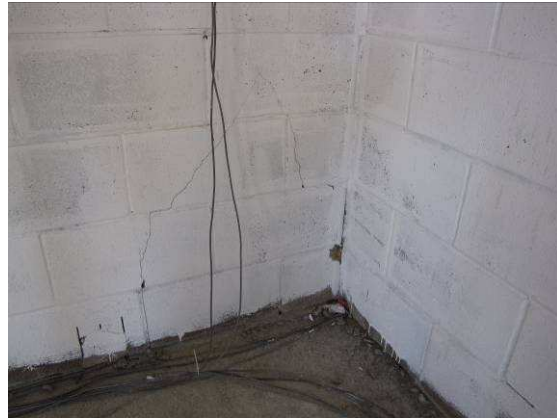
Figura 21 Agrietamiento del muro de mampostería de concreto en la esquina sureste por flexión fuera de plano de franjas horizontales de muro, mientras la estructura se deslizaba en sentido este-oeste (1.50 Tarzana)

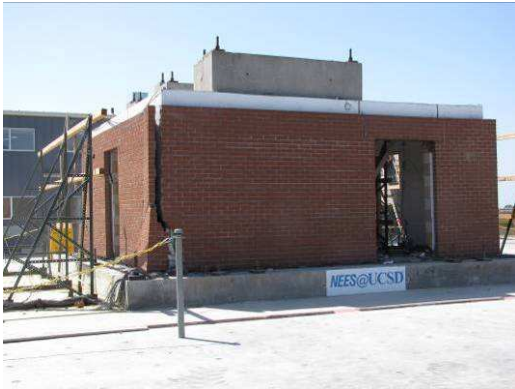
Figura 22 Daños a fachada en la esquina noreste y el lado este luego de la segunda corrida de 1.50 Tarzana

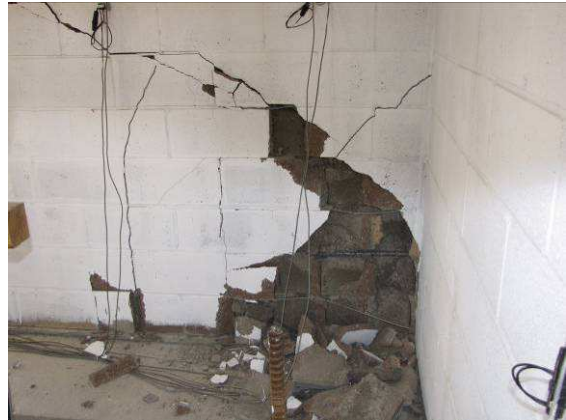
Figura 23 Daños a la mampostería de concreto luego de la segunda corrida a 1.50 Tarzana

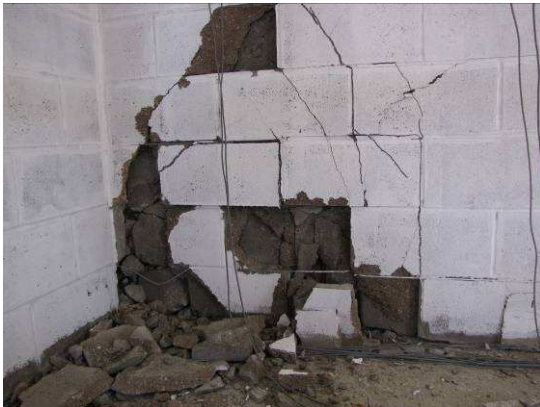
Figura 24 Daños a mampostería de concreto luego de la segunda corrida a 1.50 Tarzana

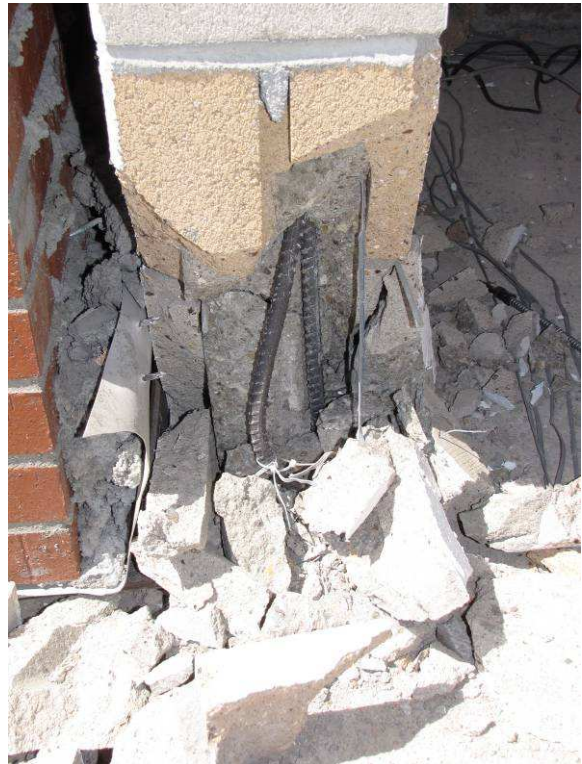
Figura 25 Pandeo inelástico de empalme en refuerzo vertical del lado sur luego de la segunda corrida a 1.50 Tarzana

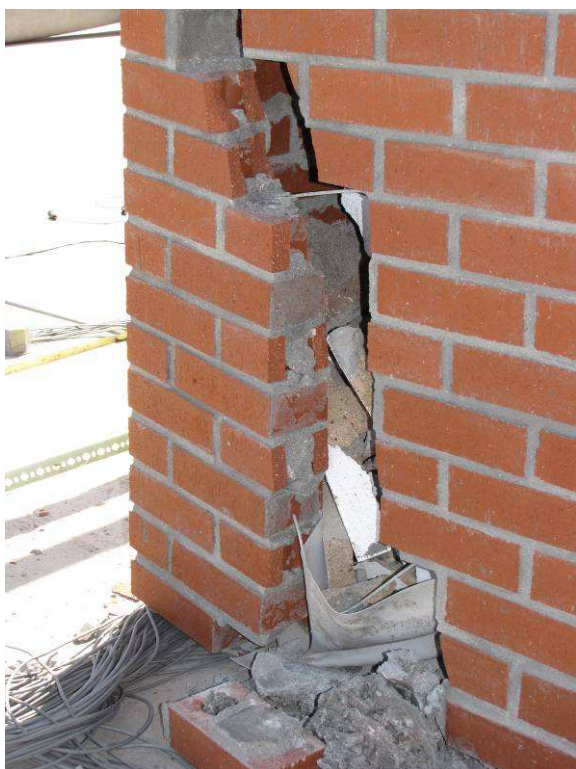
Figura 26 Detalle de daño a la esquina noreste luego de la segunda corrida a 1.50 Tarzana

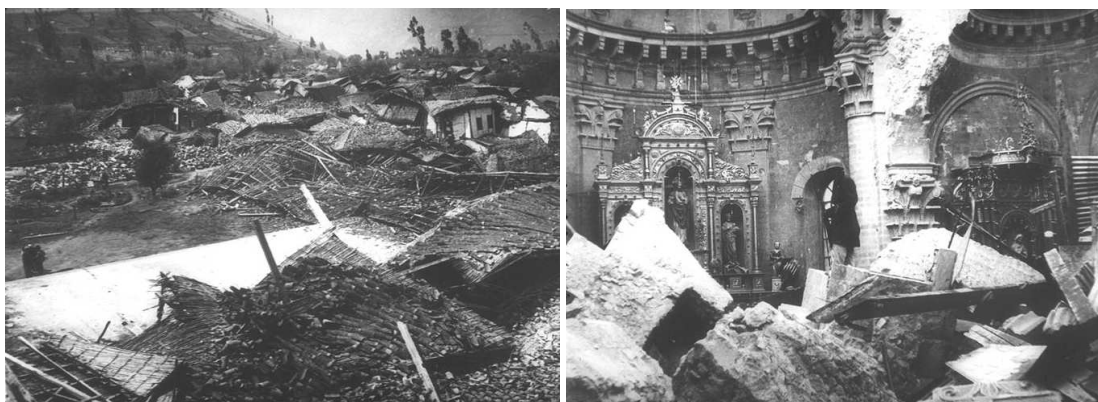
Figura 1 Daño registrados en el sismo de 1949.

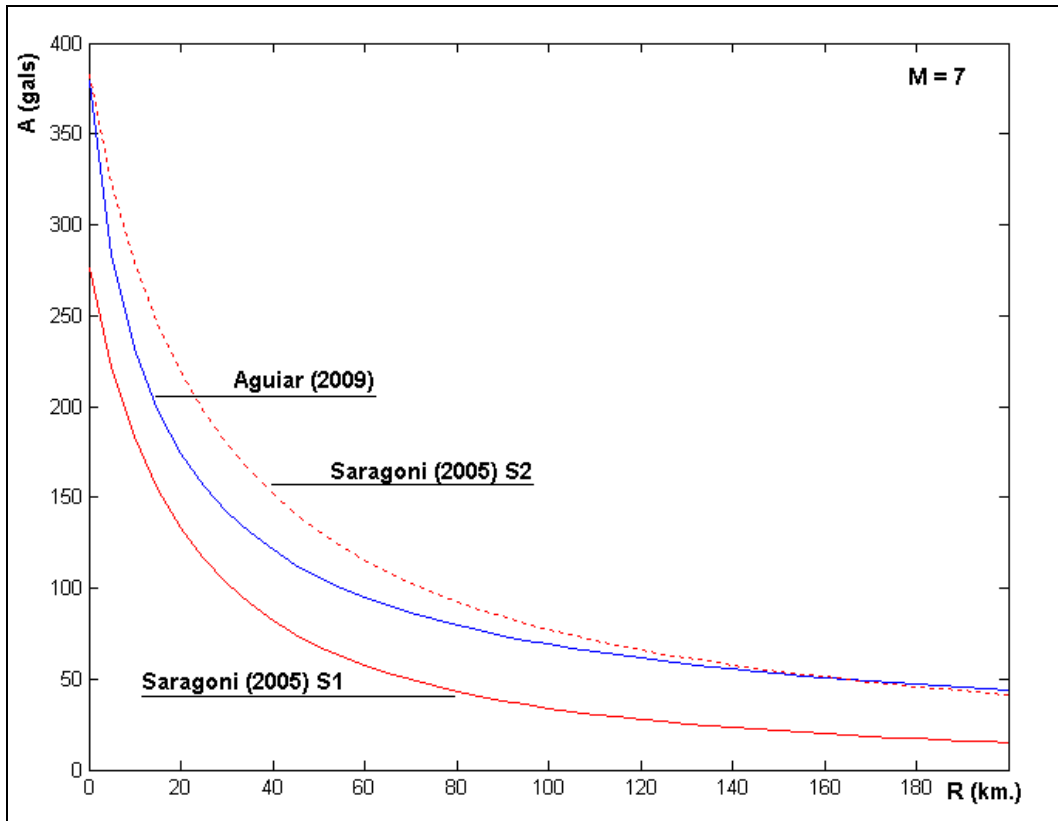
Figura 15 Leyes de atenuación de Ecuador y Chile

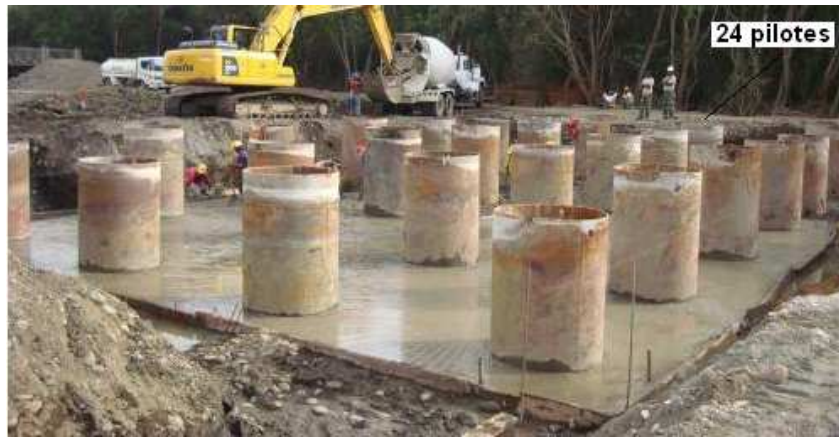
Figura 21 Pilotes de los Estribos del Puente Norte 1.

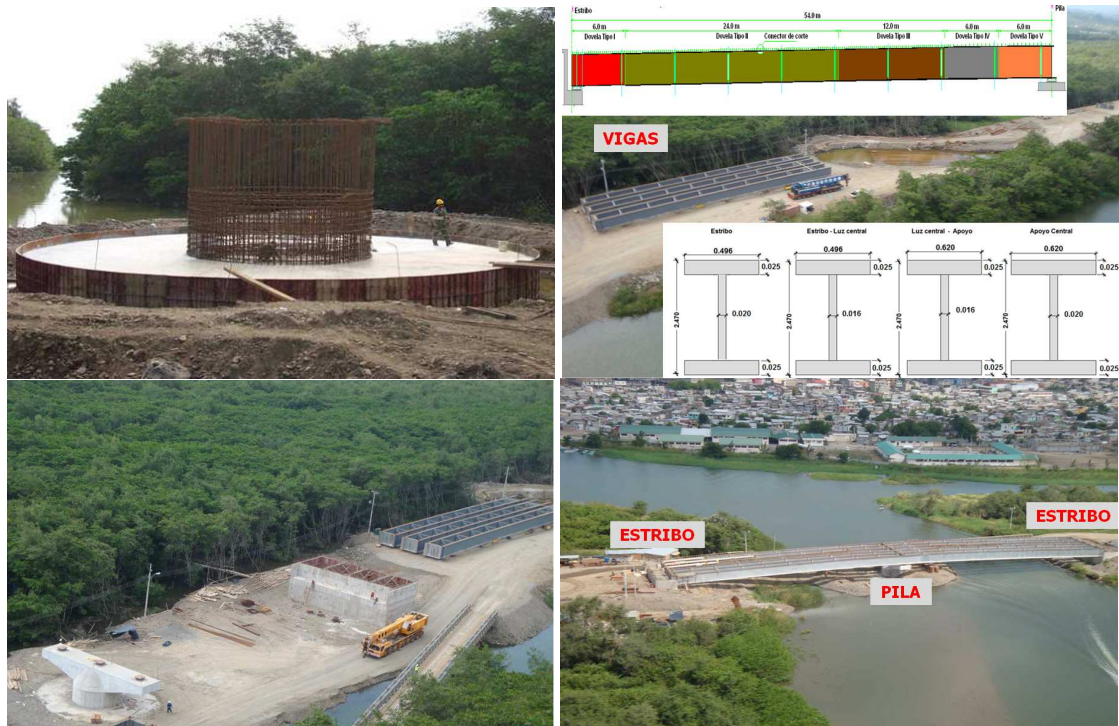
Figura 22 Descripción de la construcción del Puente Norte 1.

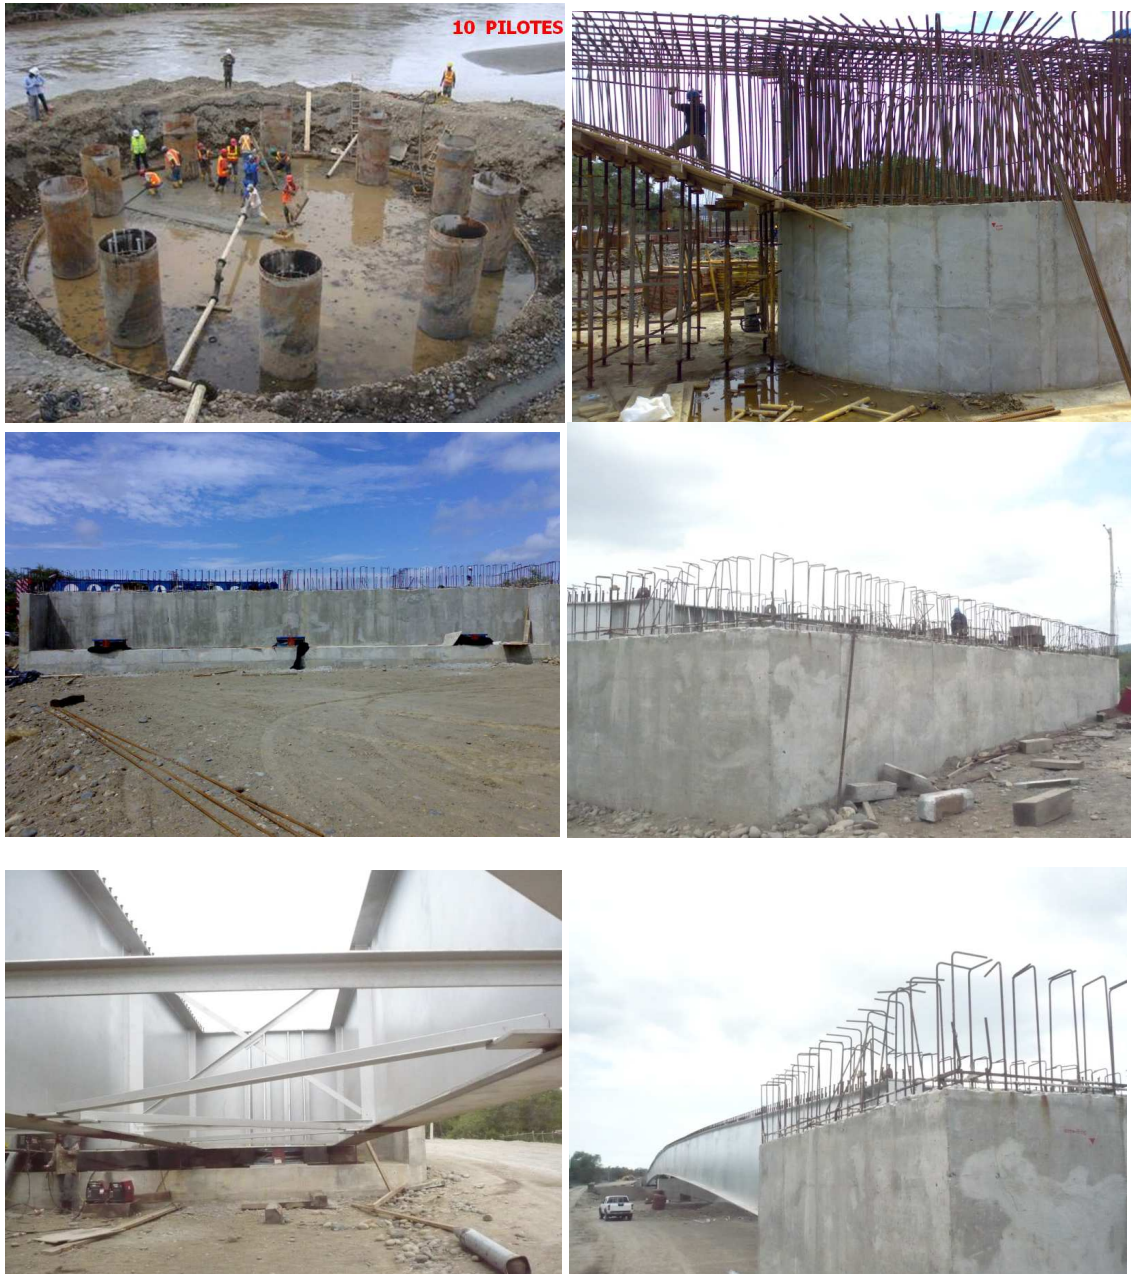
Figura 23 Detalles constructivos del Puente Norte.

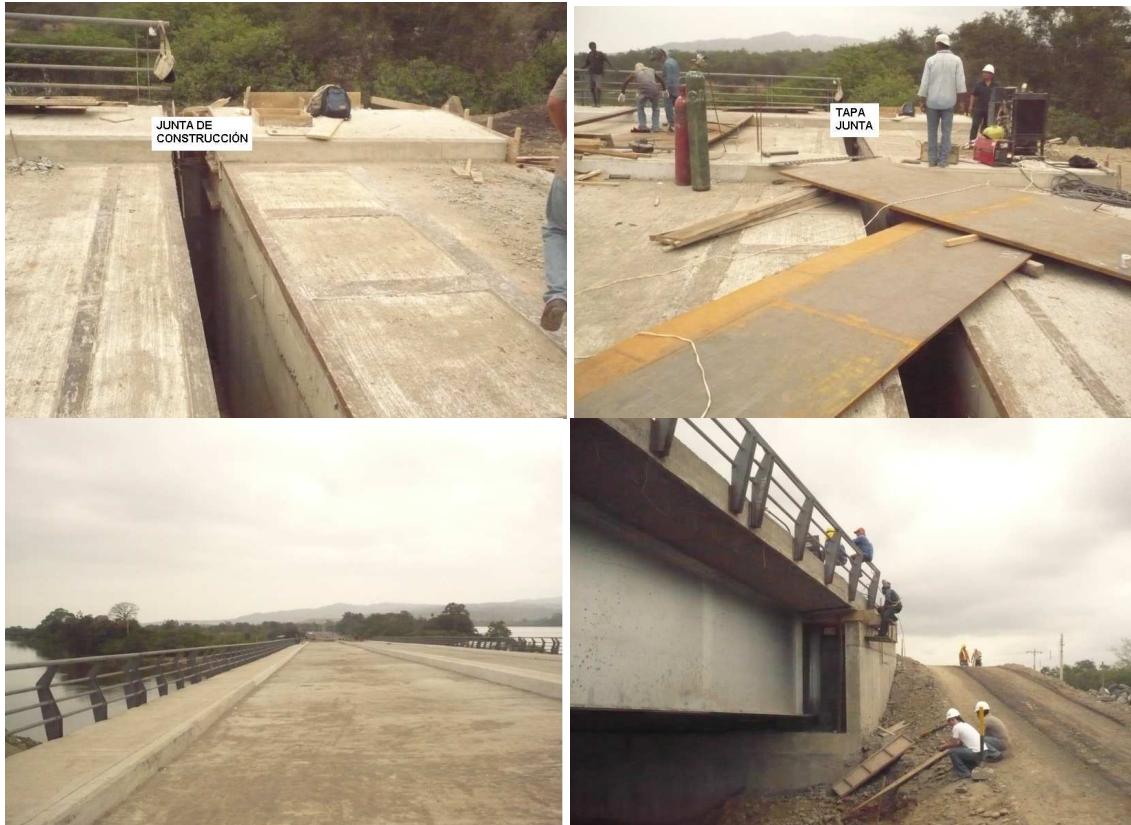
Figura 24 Junta de construcción y vista superior y lateral del Puente Norte

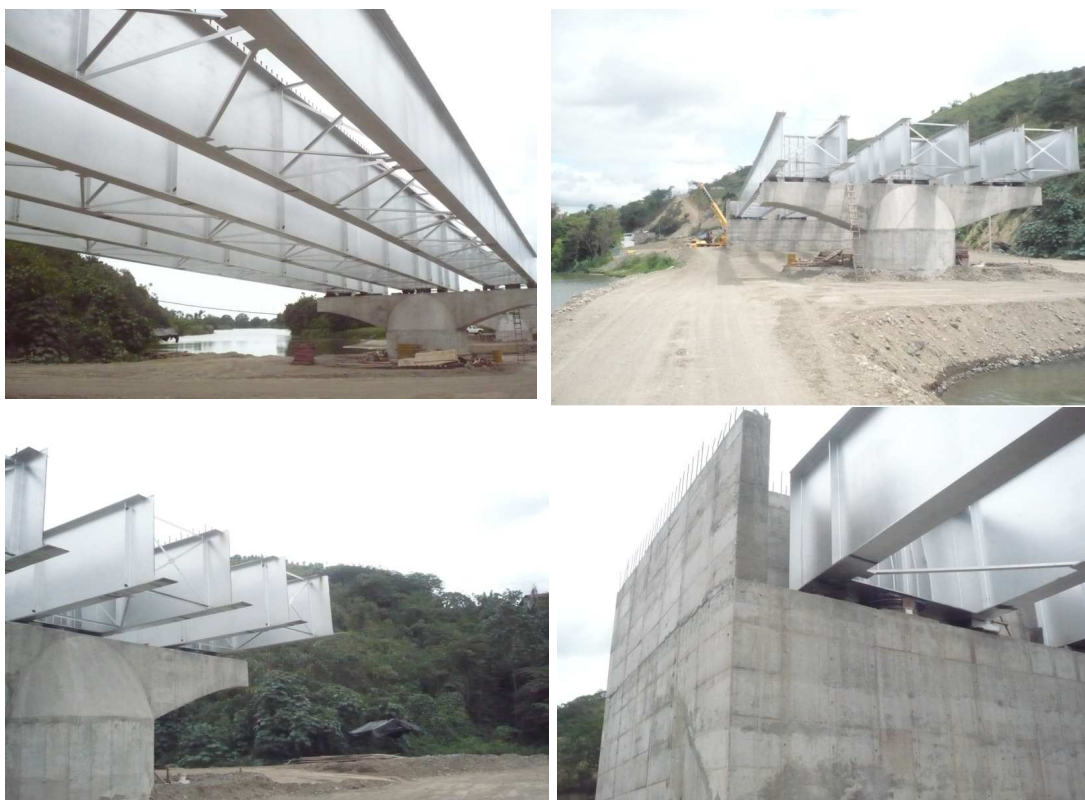
Figura 25 Vigas de acero del Puente Sur.

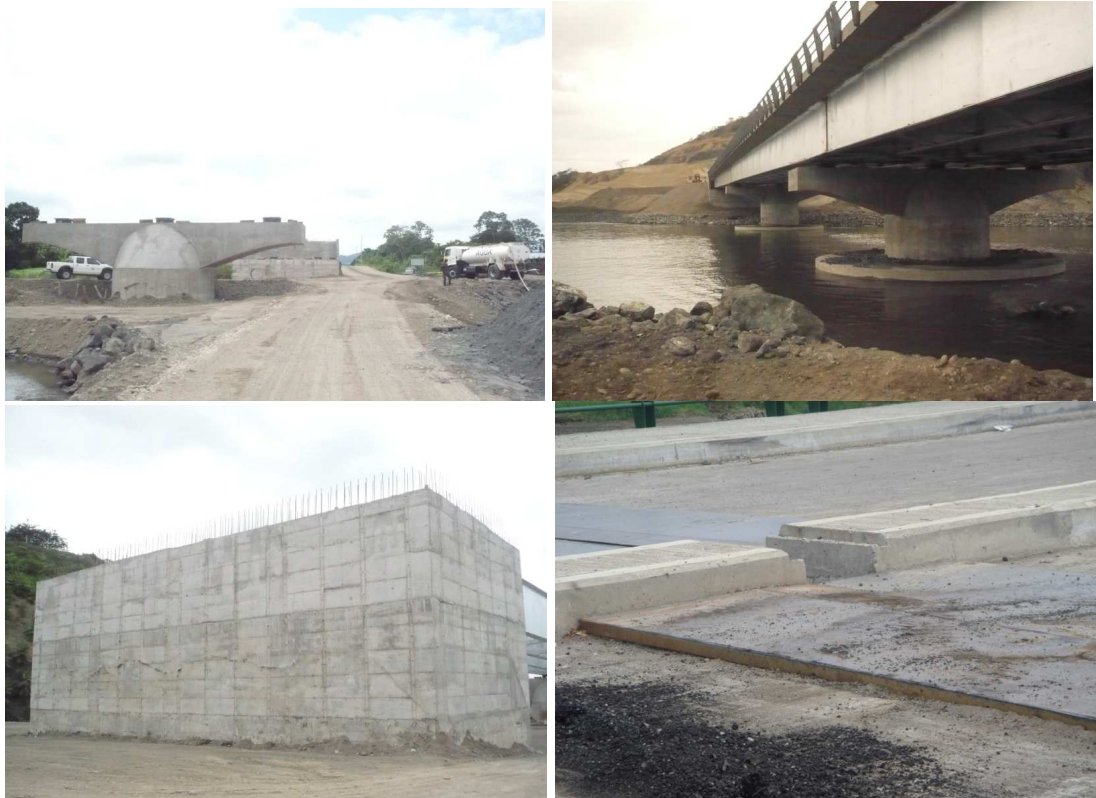
Figura 26 Elementos estructurales del Puente Sur.

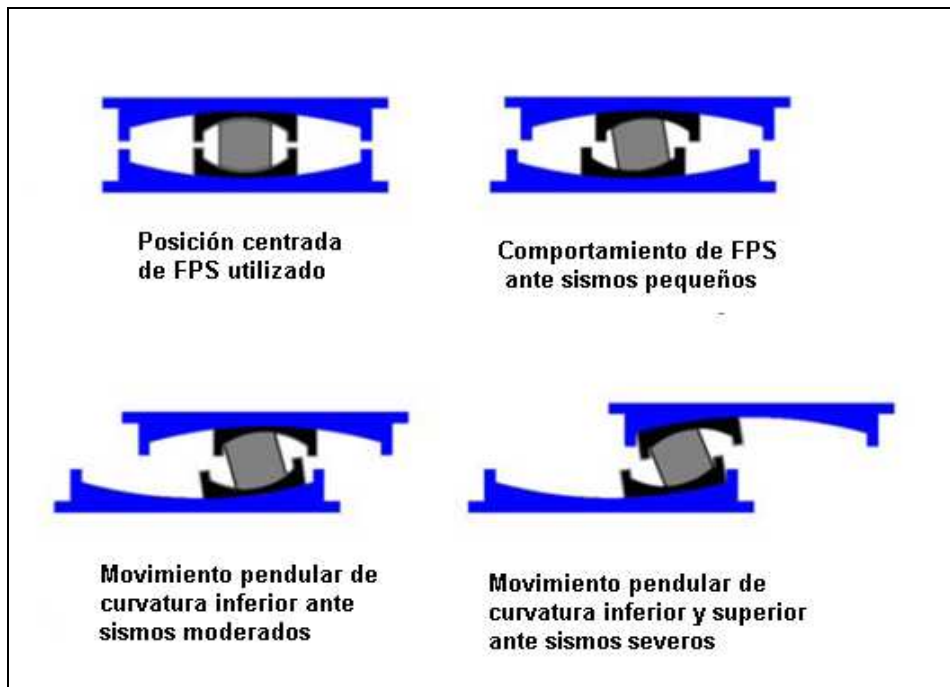
Figura 27 Descripción de FPS, triple péndulo.
