Inspección de los componentes internos del motor recíproco “Continental” de acuerdo al manual de mantenimiento perteneciente a la Universidad de las Fuerzas Armadas “ESPE”.

Chimbo Cabascango, Leonardo Fabricio

Monografía, previo a la obtención del título de Tecnólogo en Mecánica Aeronáutica Mención Motores

11 de febrero 2022

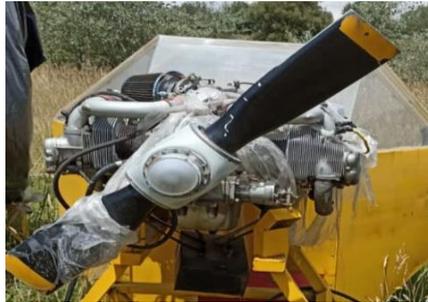
Figura 6

Motor Teledyne Continental IO-360-D

Nota. En Esta figura representa el Motor Teledyne Continental IO-360-D que es parte de la Universidad de las Fuerzas Armadas como banco de pruebas.

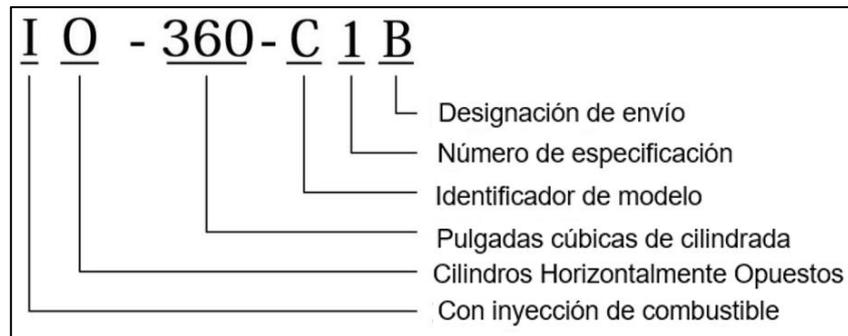
Figura 17

Definición del modelo del motor

Nota. Esta figura representa la definición del número de modelo del Motor. Tomado de Continental Motor (2016).

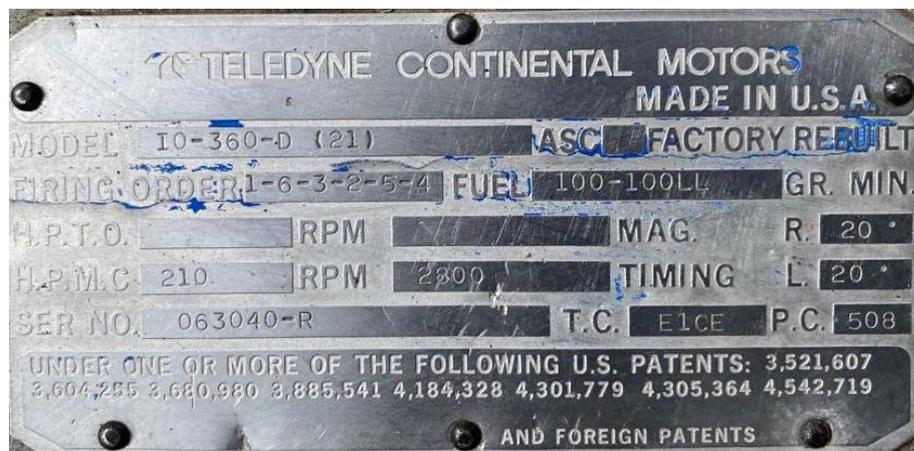
Figura 18

Placa de Identificación del Motor Continental IO-360-d (21)

Nota. Esta figura representa la placa de identificación del Motor Continental IO-360-d (21).

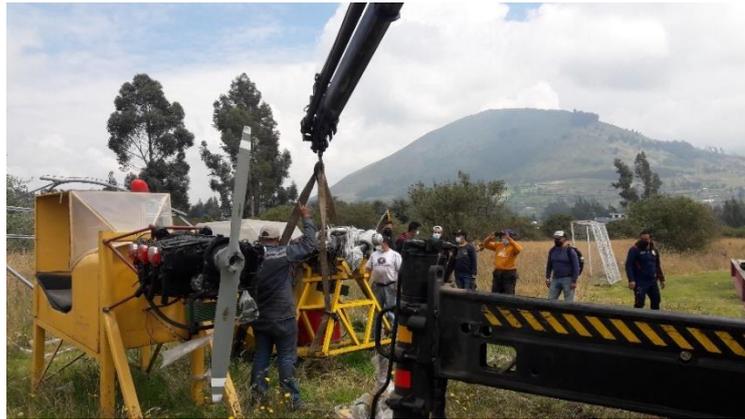
Figura 31

Anclaje del Motor Continental IO-360-D (21)

Nota. Esta figura representa el Motor Continental IO-360-D (21) anclado con el brazo Hidráulico de la grúa tipo plataforma para su traslado.

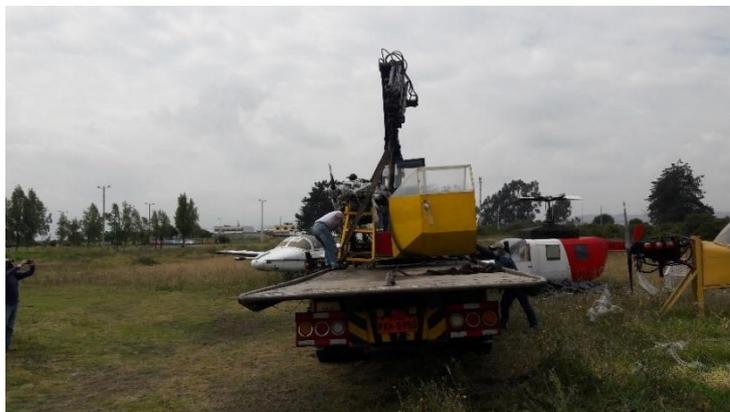
Figura 32

Asentamiento del motor Continental IO-360-D (21) en la grúa tipo plataforma

Nota. Esta Figura representa el asentamiento del motor Continental IO-360-D (21) en la grúa tipo plataforma.

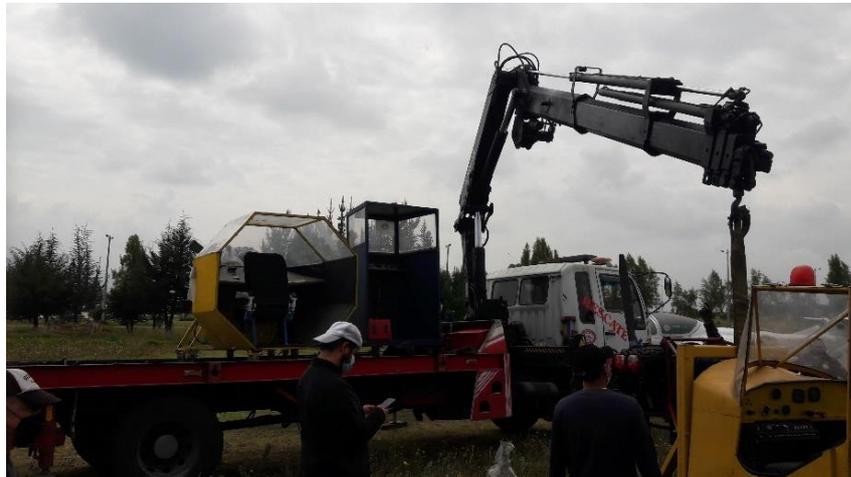
Figura 33

Antes del procedimiento de traslado, se realiza una limpieza general de la estructura de la cabina del motor, se encontró mucha suciedad e insectos los cuales podrían ser peligrosos.

Traslado del motor Continental IO-360-D (21)

Nota. Esta Figura representa el traslado del motor Continental IO-360-D (21) con la grúa tipo plataforma hacia la parte trasera de los laboratorios de Mecánica Aeronáutica.

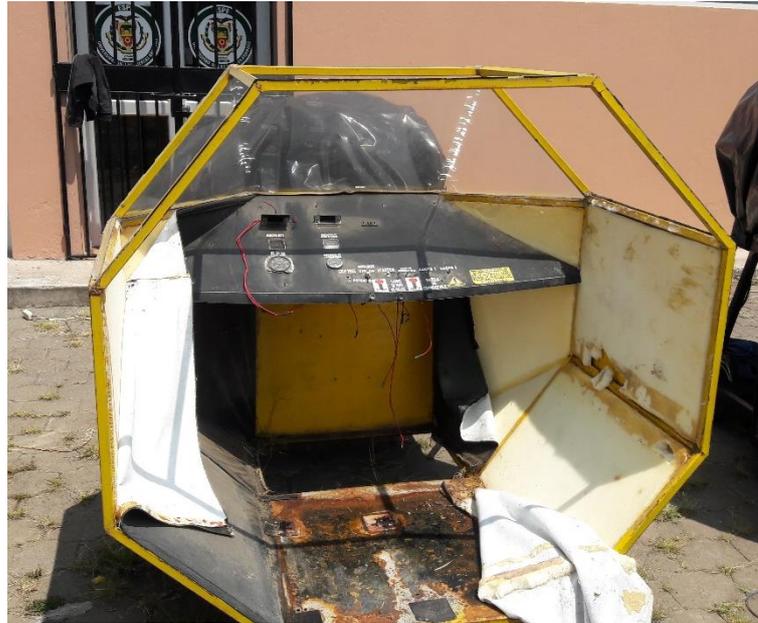
Figura 34

Desmantelación de la cabina del banco de prueba del motor

Nota. Esta figura representa el desmontaje del asiento y forros de la cabina del banco de prueba del Motor Continental IO-360-D (21).

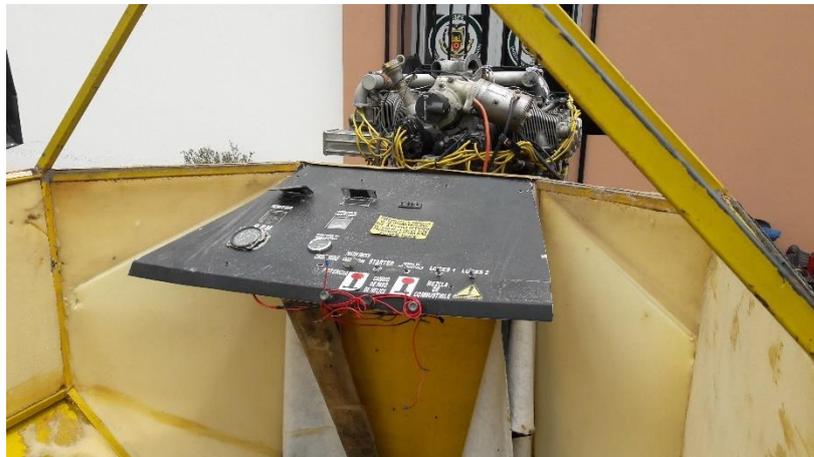
Corte del panel de la cabina del banco de prueba del Motor Continental IO-360-D

Nota. Esta figura representa el corte realizado al panel de control de la cabina del banco de prueba del Motor Continental para poder disminuir las dimensiones de la cabina.

Se procedió a cortar los extremos del panel de control de la cabina del banco de prueba del motor Continental IO-360-D (21) para poder reducir el tamaño de la estructura.

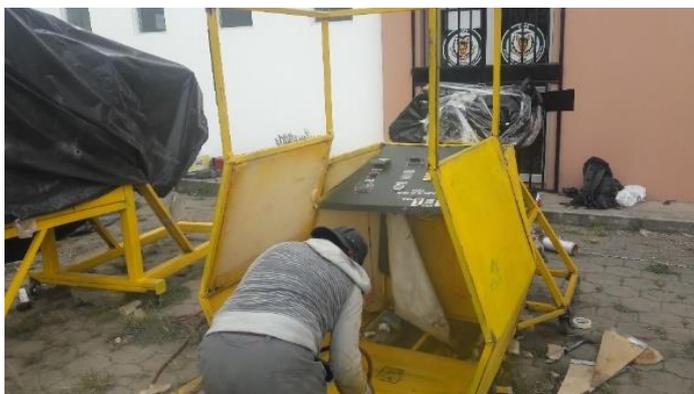
Figura 36

Cabina modificada

Nota. Esta figura representa la cabina del banco de prueba del motor Continental IO-360-D (21).

Se procedió a disminuir las dimensiones de la estructura de la cabina a 1,10m para poder ingresar el motor con toda su cabina del banco de prueba del Motor Continental IO-360-D (21).

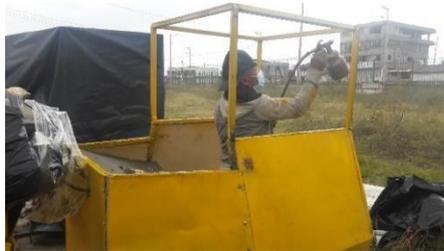
Figura 37

Proceso de pintado de la estructura de la cabina del banco de prueba del Motor Continental IO-360-D (21)

Nota. Esta Figura representa el pintado de la estructura de la cabina del banco de prueba del Motor Continental IO-360-D (21).

Se procedió a pintar de color amarillo la estructura de la cabina del banco de prueba del motor Continental IO-360-D (21).

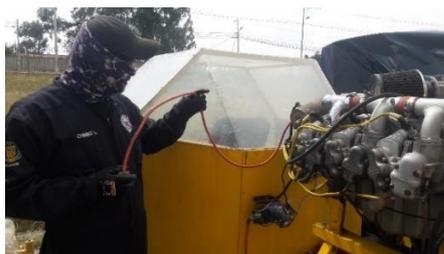
Figura 38

Inspección del sistema eléctrico del Motor Continental IO-360-D (21)

Nota. Esta figura representa la inspección del sistema eléctrico para seguir las del Motor Continental IO-360-D (21).

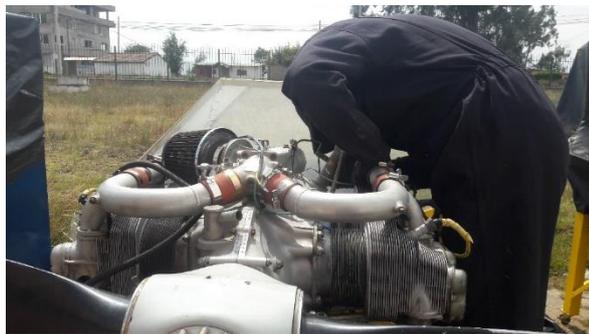
Inspección visual general del Motor Continental IO-360-D (21)

Nota. Esta figura representa la inspección visual general del motor Continental IO-360-D (21).

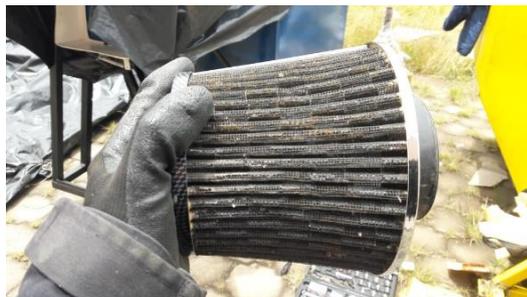
Figura 40

Filtro de aire del motor Continental IO-360-D (21)

Nota. Esta figura representa el filtro de aire de inducción desmontado del Continental IO-360-D (21).

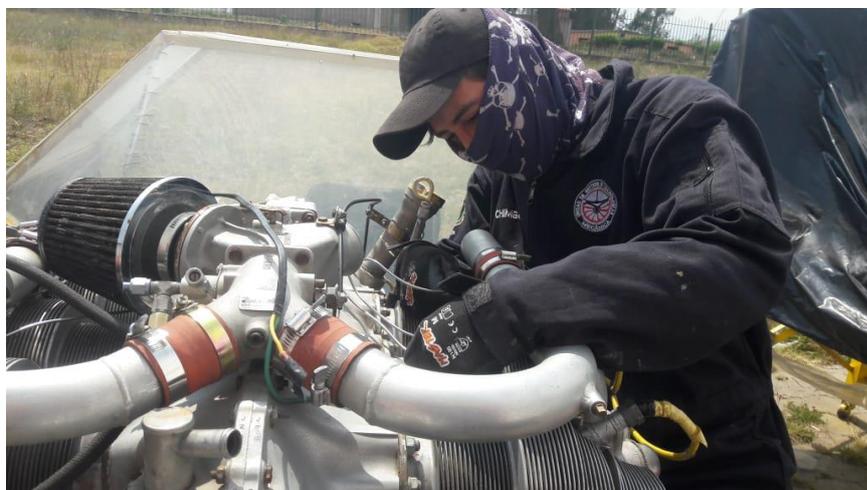
Inspección de las líneas de combustible

El manual estipula que primeramente se realice una inspección visual antes de cualquier intervalo. Primero, se inspecciono las líneas de combustible, se encontró poca corrosión y deterioro, se procedió a limpiar y apretar algunas líneas flojas.

Nota. Esta Figura representa la inspección de las líneas de combustible.

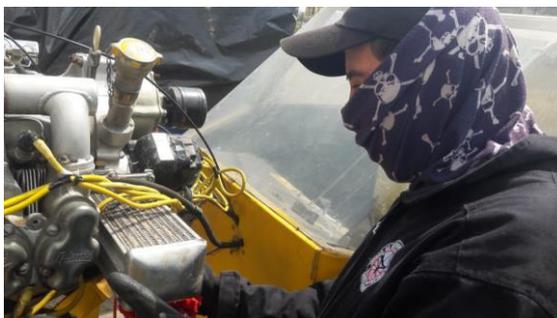
Inspección del enfriador de aceite

Se inspeccionó el enfriador de aceite y el filtro de aceite, encontrándose corrosión en el enfriador de aceite lo cual fue removido mediante una almohadilla de scotch brite.

Nota. Esta figura representa la inspección del enfriador de aceite del Motor Continental IO-360-D (21).

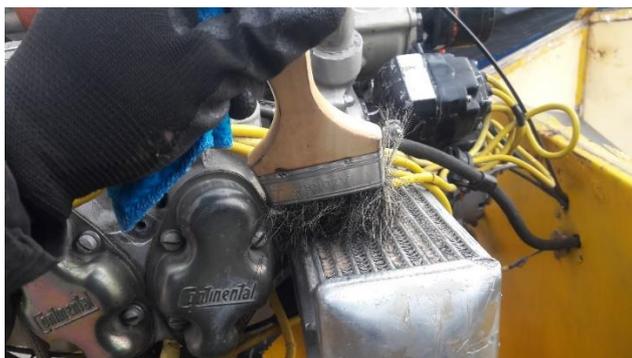
Limpieza del enfriador de aceite

Nota. Esta figura representa la limpieza del enfriador de aceite del motor Continental IO-360-D (21).

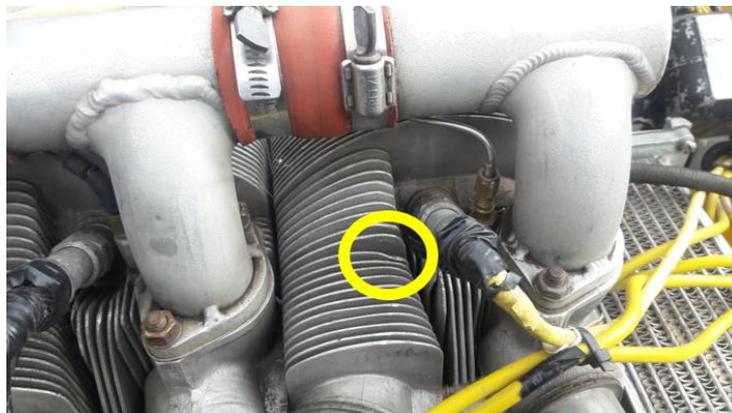
Aletas de refrigeración del cilindro

Se observó corrosión en los tornillos y tuercas en las áreas externas de la culata y en las áreas adyacentes del cuerpo del cilindro, se procedió a limpiar la corrosión y limpiar algunas telarañas y polvo presente. También se inspeccionó las aletas de culata, casquillos de bujía superior e inferior, boquillas de combustible, superficies externas del cárter, accesorios, estructuras de soporte adyacentes a los accesorios y se verificó que en las aletas del cuerpo del cilindro algunas estaban torcidas como se ve en la Figura 46, se corrigió y se observó corrosión en todos los componentes.

Nota. Esta figura representa las aletas del cilindro Continental IO-360-D (21) torcidas.

Se descubren unas 5 aletas dobladas y en el cilindro 6 se pudo ver suciedad acumulada dentro del ducto de admisión de aire y en los demás cilindros presencia de corrosión, por lo que se realizó una tarea de "Inspecciones de cilindros" que se detallara en la Sección 3.6.

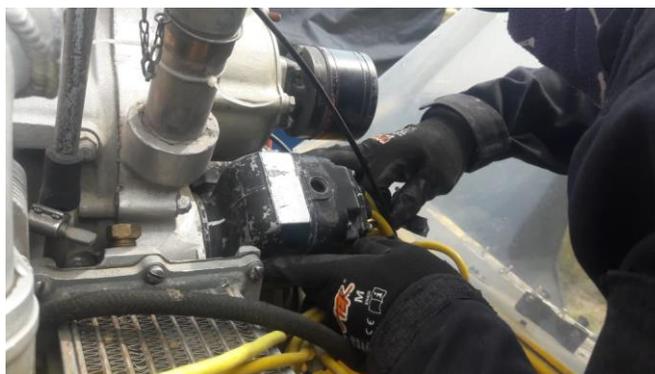
Inspección del magneto izquierdo

Se inspeccionó los magnetos en busca de daños externos, grietas y seguridad de montaje. Se encontró una discrepancia, el magneto izquierdo no tiene tapa en el orificio.

Nota. Esta figura representa la inspección del magneto del motor Continental IO-360-D (21).

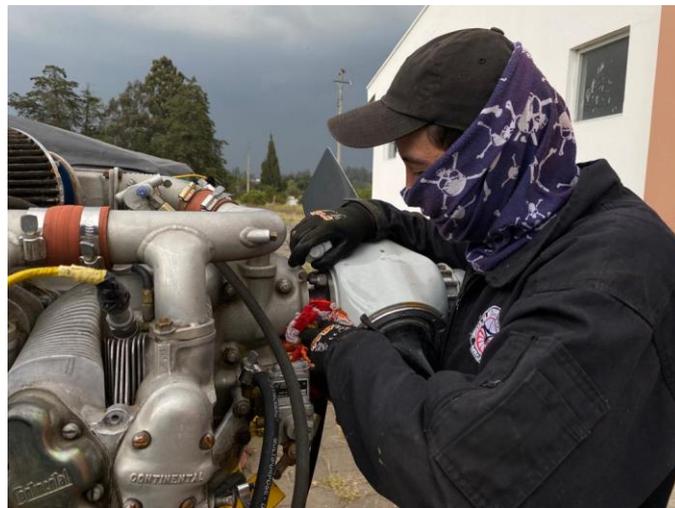
Inspección del área expuesta del cigüeñal

Se inspeccionó las correas de transmisión externas no hubo presencia de muescas, grietas y desgaste visible por lo que no hubo la necesidad de reemplazar las correas, al igual que se inspeccionó el área expuesta del cigüeñal entre el sello de aceite y la brida de la hélice se evidenció de corrosión, por este motivo se utilizó una almohadilla Scotch-Brite y una solución jabonosa no corrosiva para eliminar la corrosión de la superficie. Se eliminó la corrosión hasta no dejar evidencia de picaduras.

Nota. Esta figura representa la limpieza del área expuesta del cigüeñal del Motor Continental IO-360-D (21).

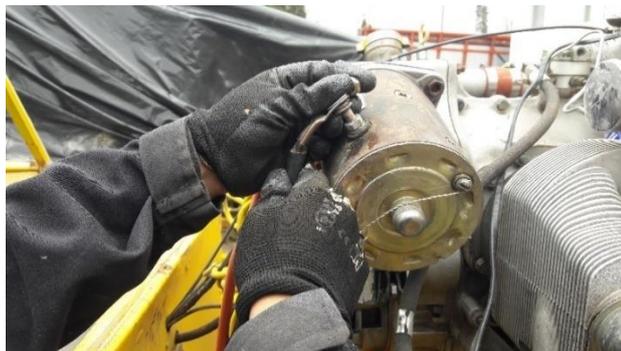
Revisión de conectores eléctricos

Se revisó los conectores eléctricos en busca de signos de corrosión o contaminación. Seguido de esto, se inspeccionó los accesorios instalados para un montaje y seguridad adecuados. Posteriormente se revisó la porta escobillas del alternador en busca de acumulación de hollín sin encontrar ningún tipo de corrosión ni hollín de acuerdo al manual de mantenimiento.

Nota. Esta figura representa el ajuste de los cables del alternador del Motor Continental IO-360-D (21).

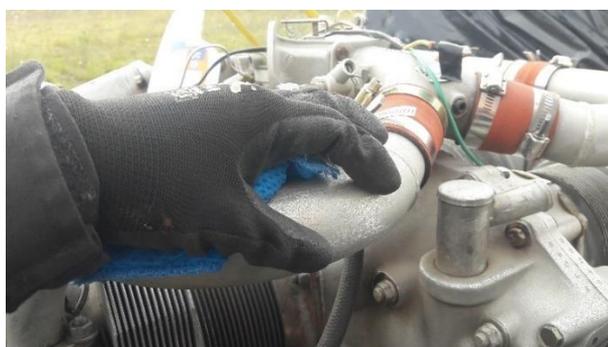
Inspección del sistema de inducción del motor Continental IO-360-D (21)

Se inspeccionó la integridad física de los sistemas del motor como: el sistema de combustible, el airbox del sistema de inducción, ductos, sellos y empaques, el sistema de lubricación y el sistema de escape de acuerdo con el manual de mantenimiento de la aeronave. Encontrando corrosión en tornillos tuercas y abrazaderas por lo que se limpió y se dejó revisando todas las cañerías de los sistemas.

Nota. Esta figura representa la limpieza del sistema de inducción del motor Continental IO-360-D (21).

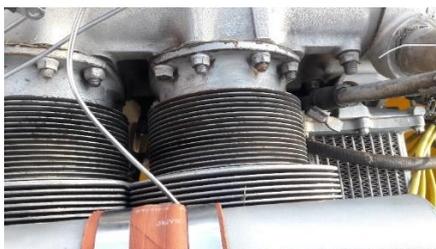
Revisión de las áreas de carrera de potencia del cilindro

El motor no tiene cubierta por lo que se trasladó al laboratorio hacia un lugar cerrado y se inspeccionó las áreas de la carrera de potencia del cilindro y no se hubo presencia de grietas, roturas afiladas, rozaduras, daños o picaduras solo hubo suciedad, por lo que se limpió de acuerdo al manual de mantenimiento.

Nota. Esta figura representa el área de carrera de potencia del motor continental IO-360- D (21).

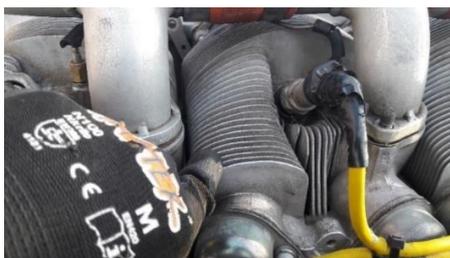
Figura 51

También se revisó las superficies externas de la culata, incluidas las aletas, los puertos de admisión y escape, las bujías superior e inferior y las de las boquillas de combustible en busca de grietas, fugas en la brida de escape o cualquier señal de fuga de aceite, combustible u hollín, para proceder con el proceso de limpieza.

Inspección de las aletas de refrigeración del cilindro

Nota. Esta figura representa una revisión de las aletas de refrigeración del cilindro del Motor Continental IO-360-D (21).

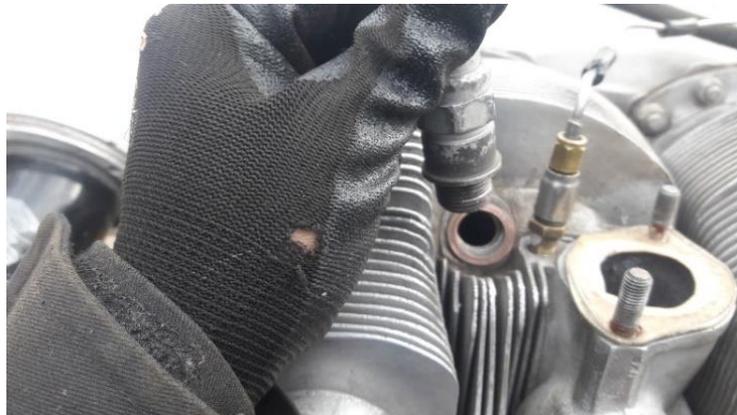
Figura 52

Extracción de la bujía

Nota. Esta figura representa una bujía desmontada del Motor Continental IO-360-D (21).

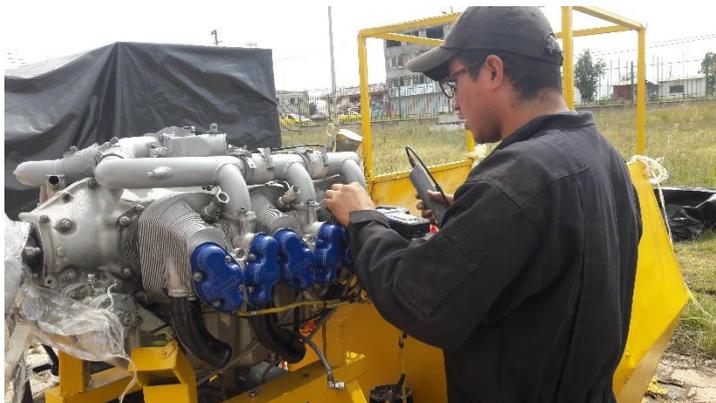
Se insertó la sonda de boroscopio a través del orificio superior de la bujía y se inspecciono las superficies internas de cada cilindro, incluida la válvula de escape y el asiento de la válvula de escape.

Figura 54*Ingreso de la sonda del boroscopio al cilindro*

Nota. Esta figura representa el ingreso de la sonda del boroscopio hacia el cilindro por medio del orificio de la bujía superior.

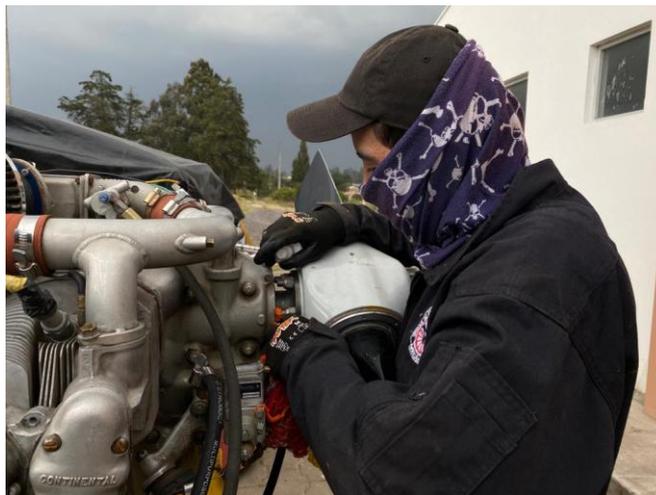
Figura 55

Se colocó el pistón en el punto muerto inferior al final de la carrera de admisión.

Colocación de punto muerto inferior

Nota. Esta figura representa la colocación de punto muerto inferior del Motor Continental IO-360-D (21).

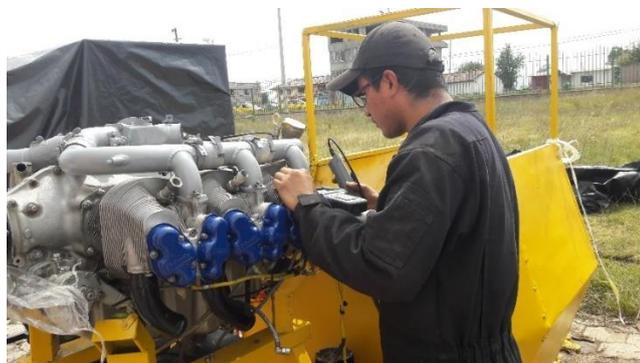
Figura 56

Se insertó el boroscopio a través del orificio superior de la bujía y se inspeccionó la válvula de admisión y el asiento de la válvula.

Introducción de la sonda del boroscopio al cilindro

Nota. Esta figura representa el ingreso de la sonda del boroscopio hacia el cilindro por medio del orificio de la bujía superior.

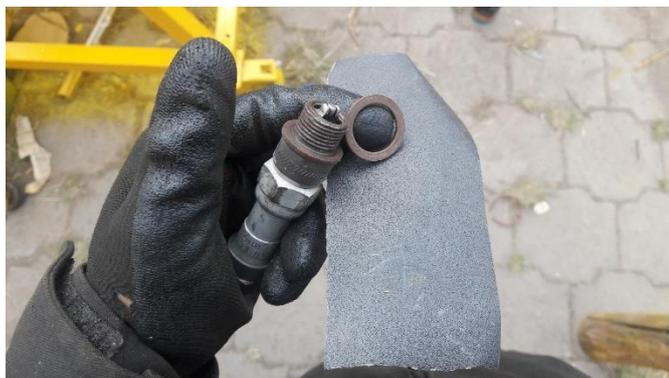
Figura 57

Remoción de Bujía

Nota. Esta figura representa el desmontaje de la bujía posterior del cilindro 6.

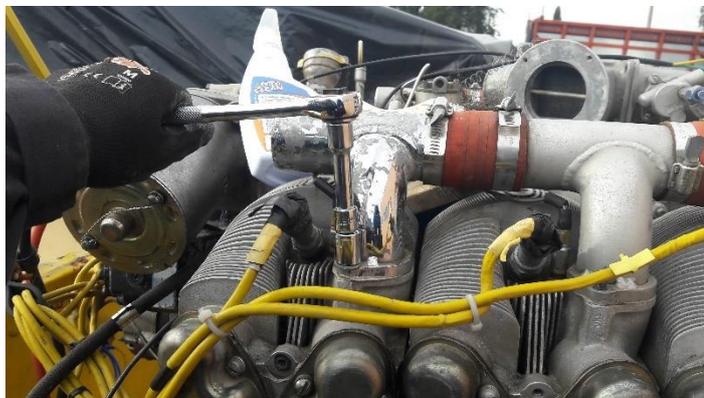
Figura 58

Desmontaje de los tubos de admisión

Nota. Esta figura representa el desmontaje de los tubos de admisión de aire del Motor Continental IO-360-D (21)

Se retiró los tubos de admisión y el sistema de escape de los cilindros en cuestión de acuerdo con las instrucciones del ICA primario.

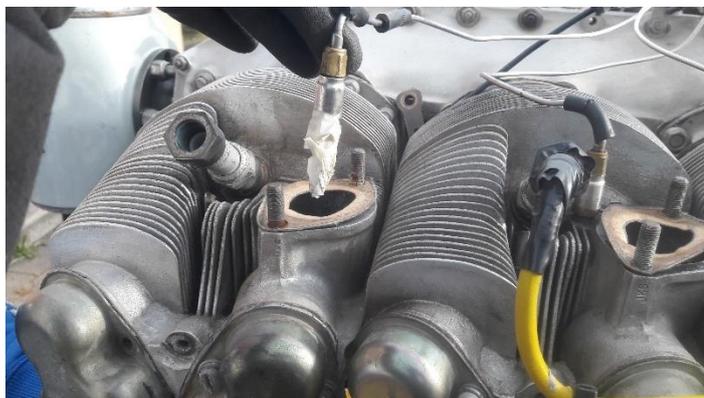
Desconexión de líneas de combustible

Nota. Esta Figura representa las líneas de combustible desconectadas del cilindro.

No se encontraron anomalías graves solo se halló corrosión y suciedad que se procedió a limpiar

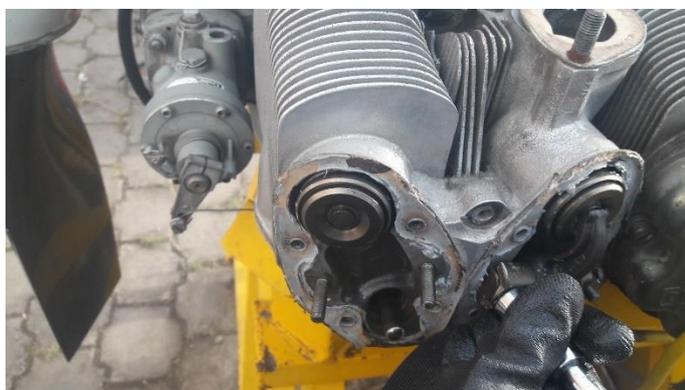
Figura 61

Retirada de las válvulas

Nota. Esta figura representa la retirada de las válvulas del cilindro 6 del Motor Continental IO-360-D (21).

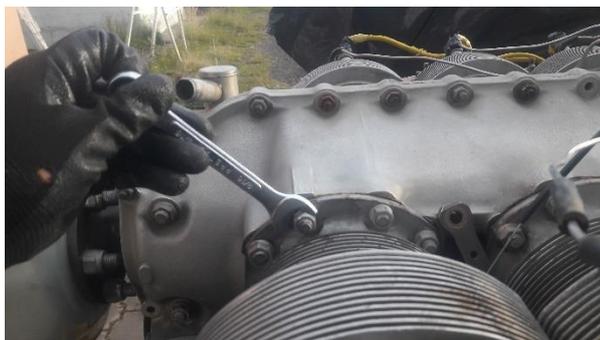
Figura 62

Retirada de tuercas y pernos del cilindro

Nota. Esta figura representa retirada de los pernos de sujeción del cilindro 6 del Motor Continental IO-360-D (21).

Utilizando las llaves apropiadas, Se retiró con cuidado las tuercas de la brida de la base del cilindro, a medida que se retiraron las últimas piezas de conjunto de sujeción, se sostuvo el cilindro en el brazo para sostenerlo para prevenir que el pistón se dañe si se deja caer.

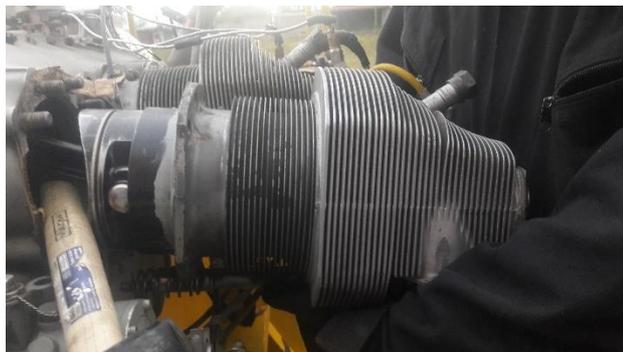
Figura 63

Desmontaje del cilindro

Nota. Esta figura representa la desmontada del cilindro 6 del Motor Continental IO-360-D (21).

Se sostuvo el cilindro, se tiró con cuidado del cilindro hacia afuera en un plano recto con una mano, se mantuvo la otra mano libre para atrapar el pistón a medida que se retira el cilindro para evitar daños al cárter o al cilindro.

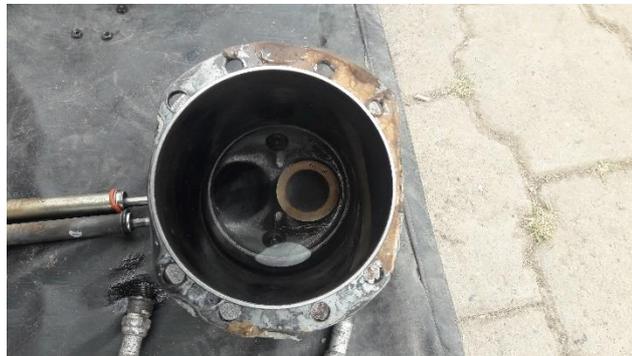
Prueba hidrostática

Se limpio y se realizó la prueba hidrostática al motor, se llegó a la conclusión que no existen fugas y el cilindro está en buenas condiciones.

Nota. Esta figura representa la prueba hidrostática del cilindro 6 del Motor Continental IO-360-D (21).

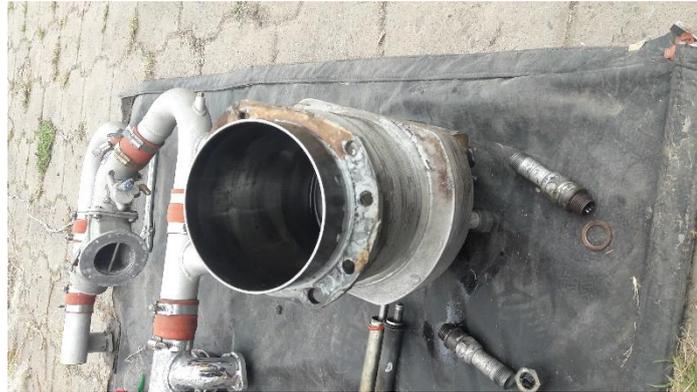
Revisión de fugas en el cilindro

No hubo fugas entre culata y el sello del cilindro, no hubo fugas en los sellos del asiento de admisión o escape ni en los sellos de las bujías.

Nota. Esta figura representa la inspección de fugas posibles en el cilindro 6 del Motor Continental IO-360-D (21).

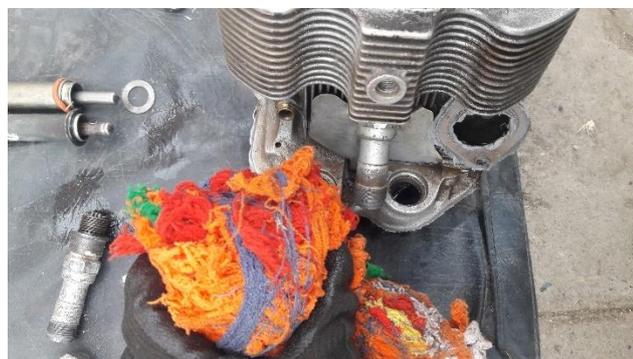
Limpeza del cilindro

Nota. Esta figura representa la limpieza del cilindro 6 del Motor Continental IO-360-D (21).

No hubo piezas desgastadas solo con presencia de corrosión las cuales se limpiaron conjuntamente con el cilindro y se dejaron en buen estado, no fue

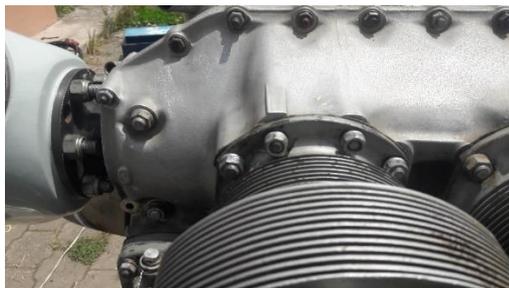
Figura 68

Instalada del cilindro

Nota. Esta figura representa la instalación del cilindro 6 del Motor Continental IO-360-D (21).

Se instaló el cilindro ajustando en forma de cruz según el Manual de Mantenimiento y Overhaul del Motor Continental IO-360-D (21)

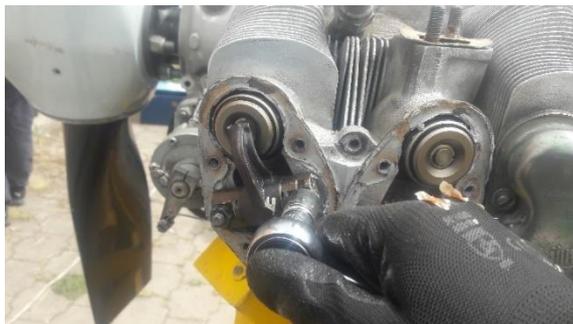
Figura 70*Instalación del conjunto válvulas*

Nota. Esta figura representa la instalación del conjunto de válvulas del cilindro 6 del Motor Continental IO-360-D (21).

Se instaló el conjunto de válvulas y las varillas de empuje de acuerdo con las instrucciones del ICA primario.

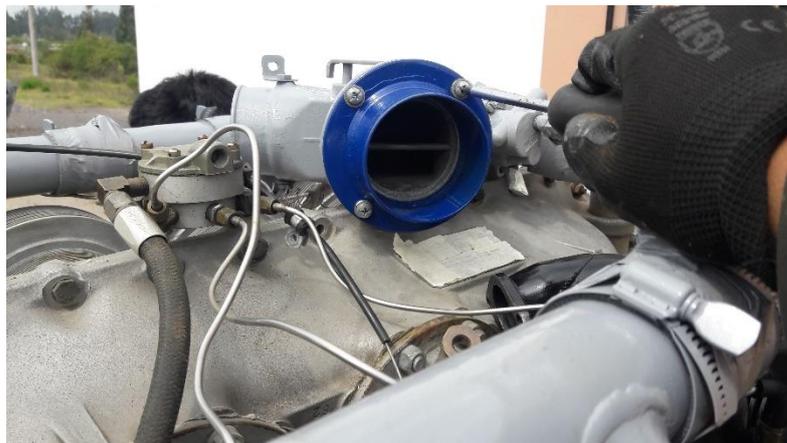
Figura 72*Instalación del filtro de aire*

Nota. Esta figura representa la instalación del filtro de aire del Motor Continental IO-360-D (21).

Se instaló el sistema de admisión y escape de acuerdo con las instrucciones del ICA principal.

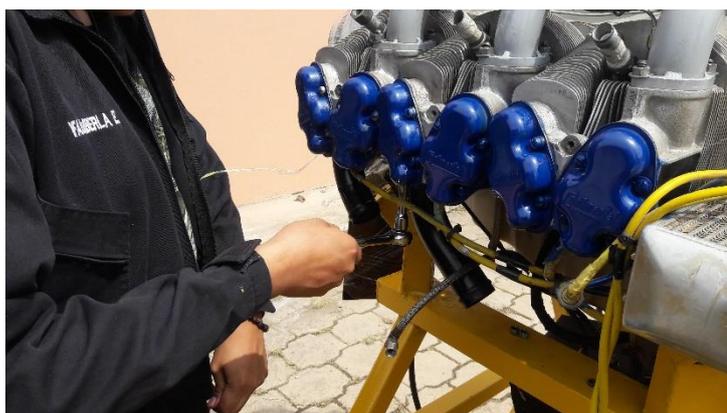
Figura 73*Instalación de los tubos de escape*

Nota. Esta figura representa la instalación del tubo de la cañería de escape del cilindro 6 del Motor Continental IO-360-D (21).

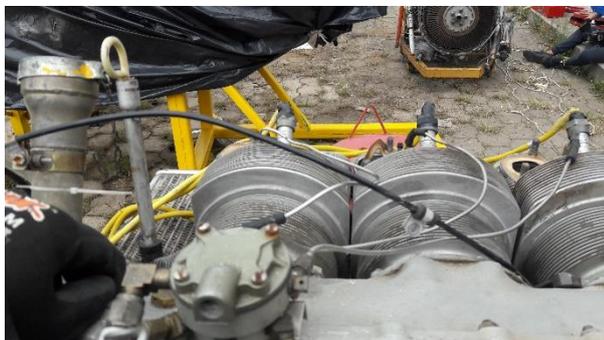
Inspección del sistema de inyección de combustible

Nota. Esta figura representa la inspección de fugas del sistema de inyección de combustible del Motor Continental IO-360-D (21).

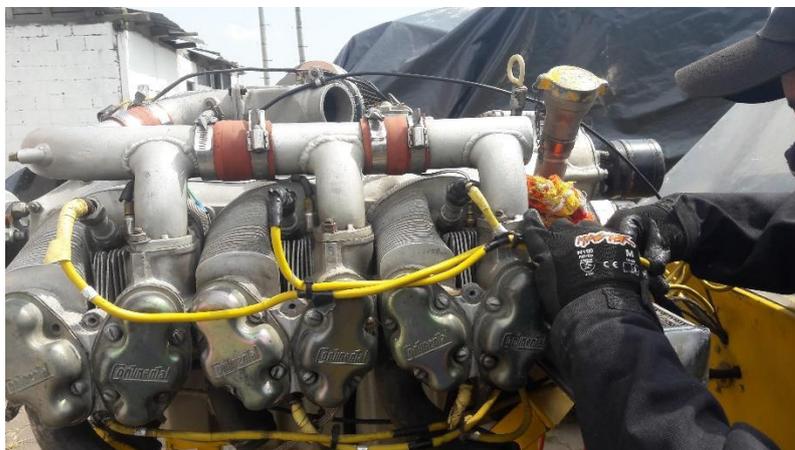
Figura 75

Instalación de las bujías

Nota. Esta figura representa la revisión de la instalación de la bujía de los cilindros.
