Inspección boroscópica a la sección caliente del motor JT8D de acuerdo al servicio de

boletín, perteneciente a la Universidad de las Fuerzas Armadas ESPE- Sede

Monografía, previo a la obtención del título de Tecnólogo Superior en Mecánica

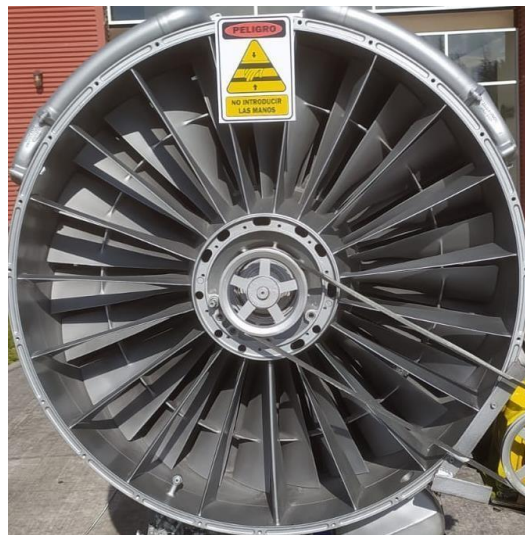
Figura 5

Sección de entrada de aire nacella

Nota. En esta figura se puede observar la entrada de aire del motor JT8D.

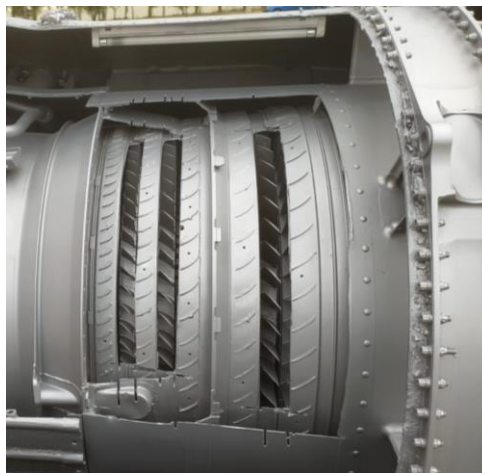
Figura 6

Sección del compresor

Nota. En esta figura se puede observar el compresor de alta.

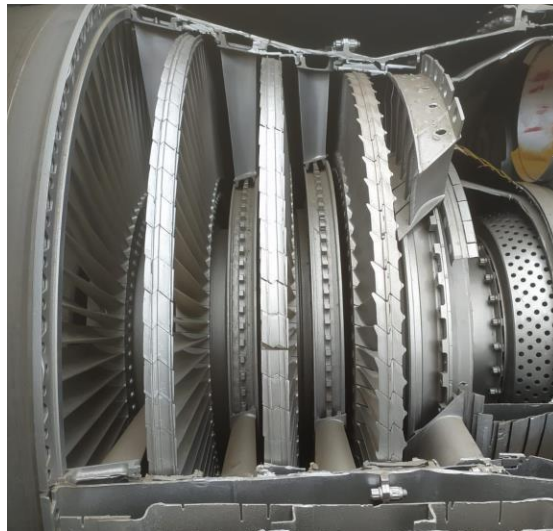
Figura 11*Sección de turbina*

Nota. En esta imagen se muestra la sección de turbina se puede apreciar la turbina de alta y de alta.

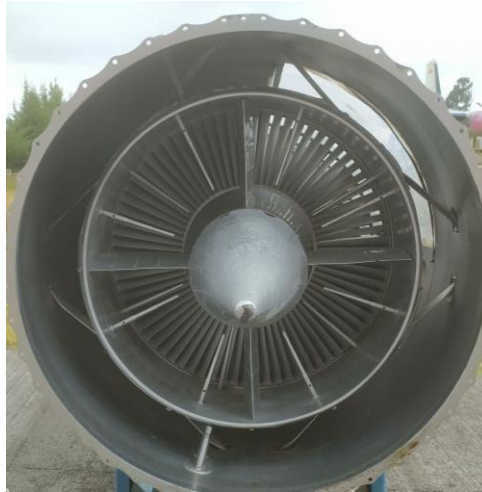
Figura 12

Sección de descarga del fan

Nota. En la figura se puede observar la sección de descarga del fan.

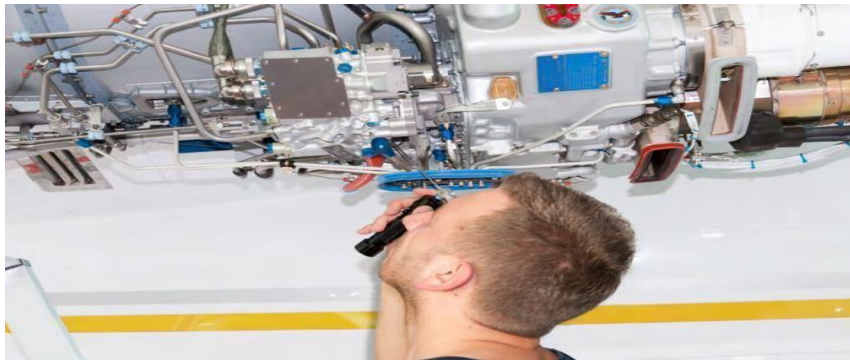
Figura 15*Inspección de motor*

Nota. En la figura se muestra una inspección de motor. Tomado el grafico de inspección boroscopica de turbina, de Renovetec, 2009.

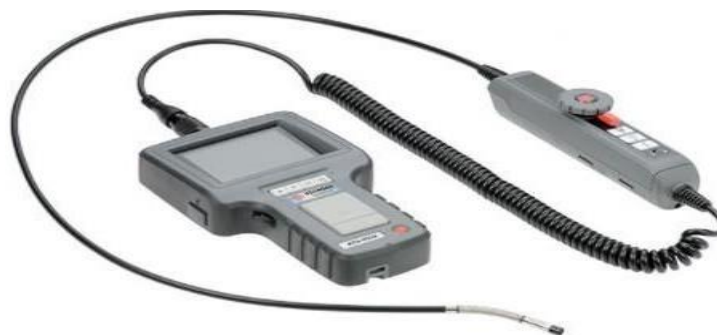
Figura 17

Boroscopio flexible

Nota. En la figura se observa un boroscopio flexible ATS voyager articulating video borescope utilizado para la inspección boroscópica las características las encuentra en el anexo. Tomado de boroscope flexible, Aircraft Tool supply company, 2021

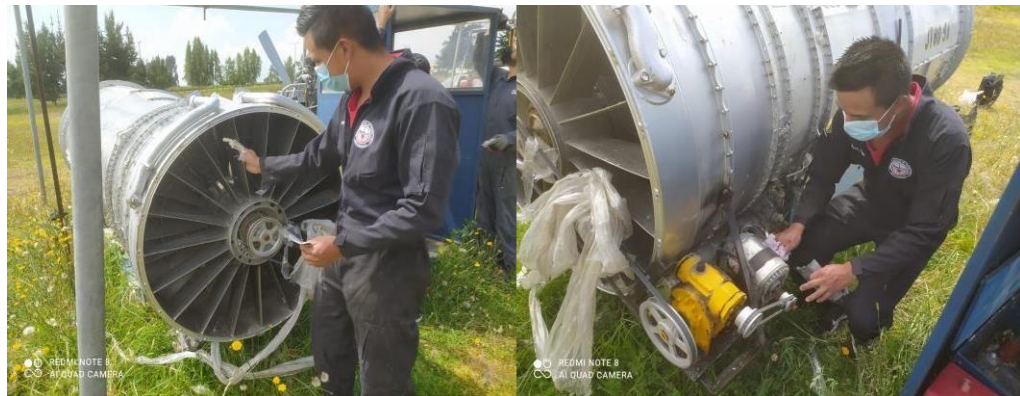
Figura 22

Limpieza general a todo el motor

Nota. En la figura se observa la limpieza general del motor

Con todas las herramientas y las medidas de seguridad se empezó a limpiar y a retirar escombros que contenía el motor por la parte interior como exterior. Con ayuda del guaipe y de alcohol industrial se empezó a fregar las paredes del interior como también cada una de las secciones.

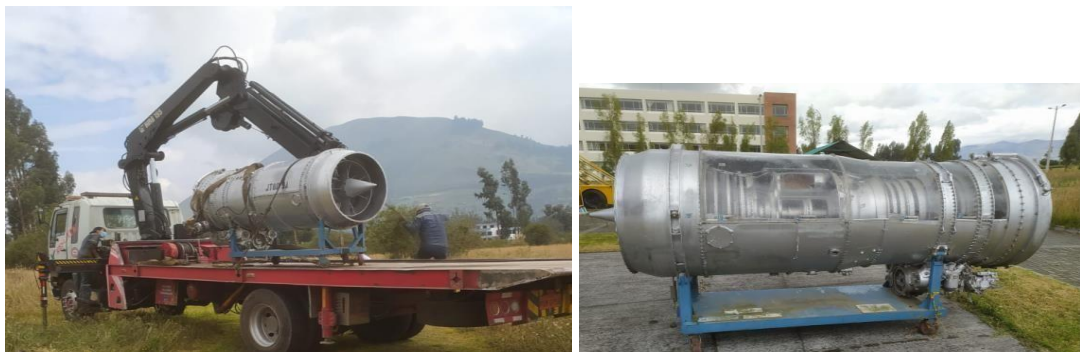
Figura 23

Traslado del motor

Nota. En la figura se observa el traslado del motor.

Se terminó con toda la limpieza del motor JT8D se procede a trasladarlo con ayuda de un brazo hidráulico y la grúa se ejecutó el traslado del motor en donde se llevó a un lugar de un piso más concreto para con llevar las remodelaciones.

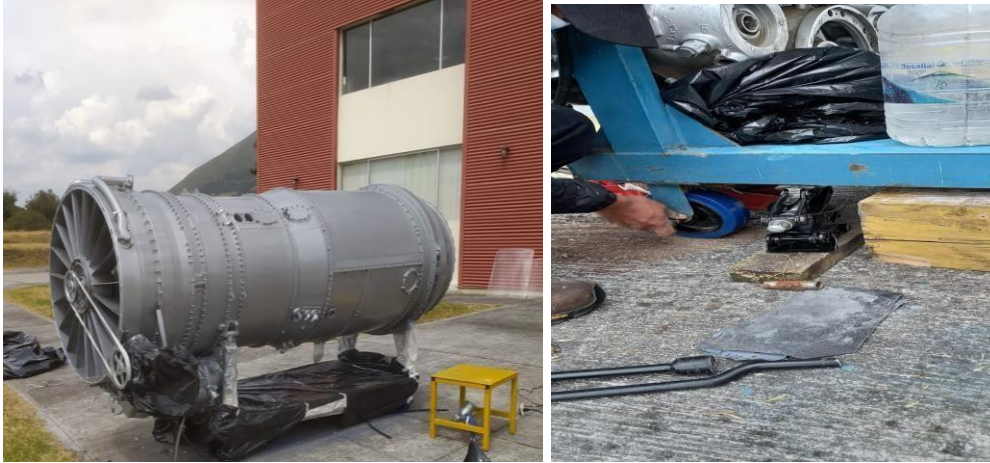
Figura 24

Remoción de la pintura del motor y del soporte y cambio de ruedas

Nota. En la figura se observa ya retraída la pintura del motor y cambio de las ruedas.

Una vez el motor trasladado a una zona fija, se removió la pintura destruida con ayuda de una lija, se procedió a lijar todas las partes del motor internas y externas, con ayuda de unas gatas hidráulicas se logró levantar el motor y cambiar las ruedas del soporte.

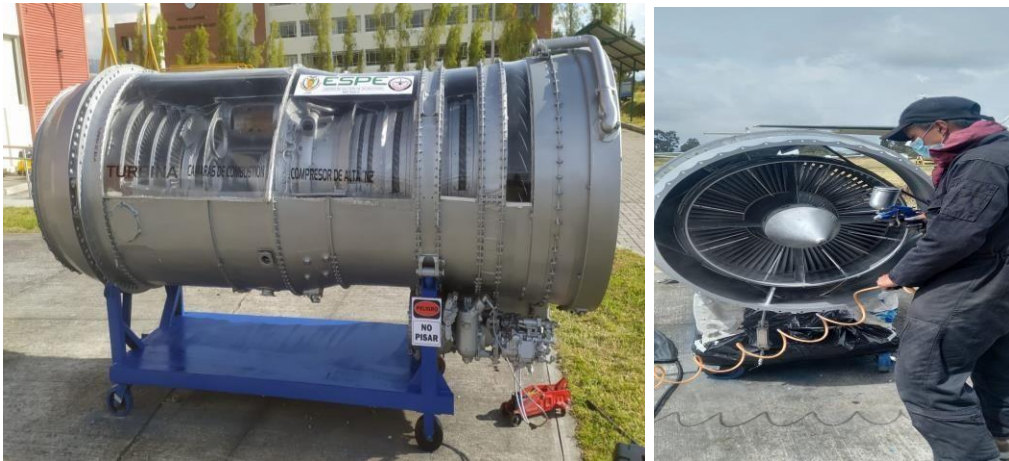
Figura 25

Pintado del motor, soporte y colocación de señalética de seguridad

Nota. En la figura se observa el acabado del motor con su respectiva señalética

Se terminó de lijar todo el motor, donde se prepara la pintura ploma para pintar todo el motor, una vez seco la pintura se procedió a colocar la señalética de seguridad y los nombres en sus respectivas partes del motor

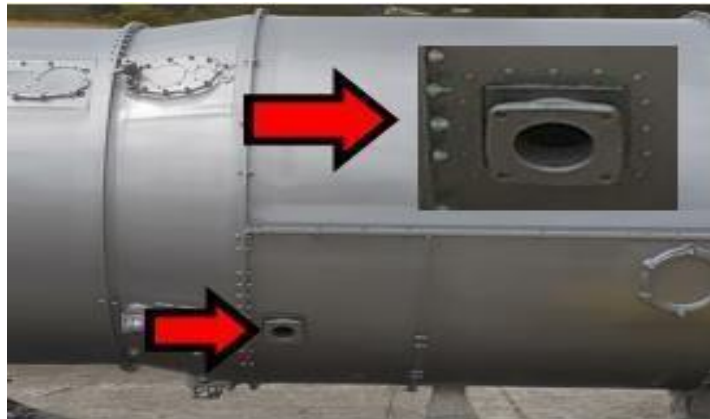
Figura 26

Remoción de la bujía Izquierda

Nota. En la figura se puede observar la bujía removida del lado izquierdo para ingresar la cámara de combustión número 7.

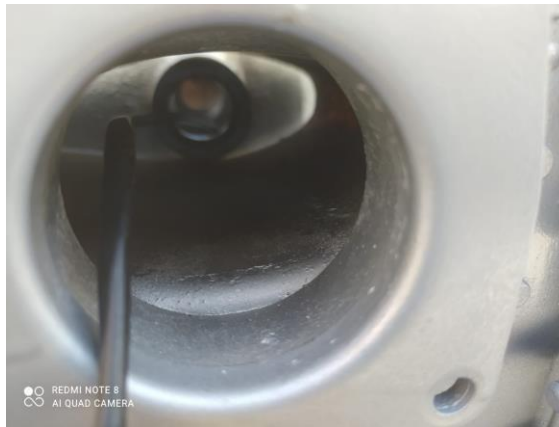
Figura 28

Ingreso de la lente por la placa de fricción

Nota. Con ayuda de la lente del boroscopio se ingresó a través del tubo guía hasta la cámara de combustión número 4.

Se realizó todas las medidas de seguridad se colocó el boroscopio en un sitio muy seguro para realizar las maniobras correspondientes en donde se introdujo la lente del boroscopio por la placa de fricción.
