**MONOGRAFIA, PREVIO A LA OBTENCIÓN DEL TÍTULO DE TECNÓLOGO SUPERIOR EN
MECÁNICA AERONÁUTICA**

**DESMONTAJE DEL MOTOR LYCOMING TIO-540-AJ1A DE LA AERONAVE CESSNA
T206H DE ACUERDO AL MANUAL DE MANTENIMIENTO, PERTENECIENTE A LA
COMPAÑÍA AEROSARAYAKU TAYJASARUTA S.A.**

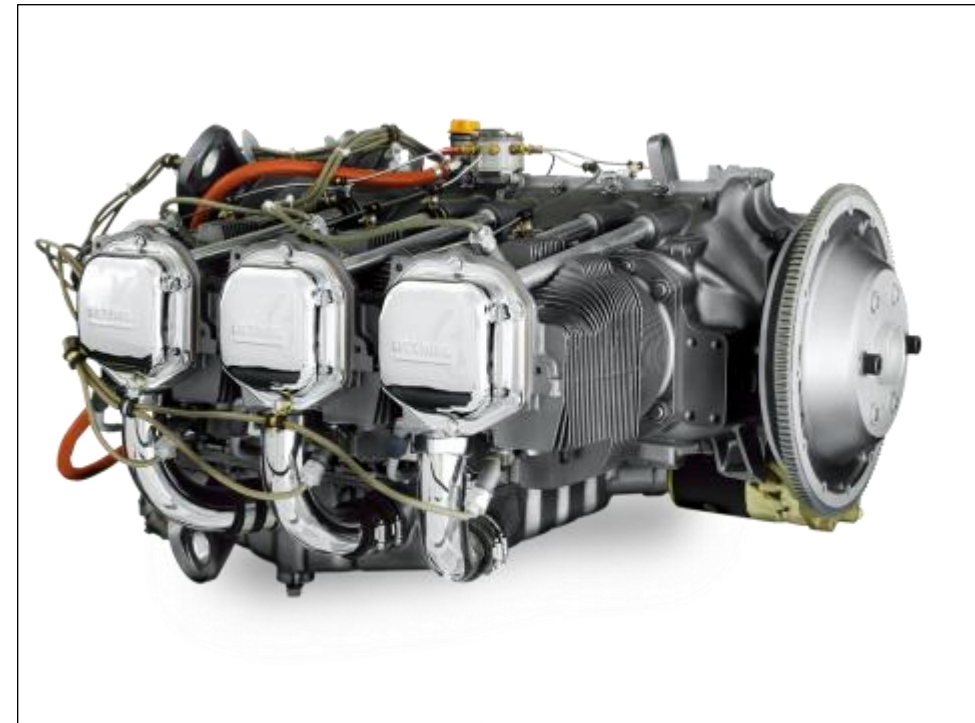
Motor Lycoming TIO-540-AJ1A

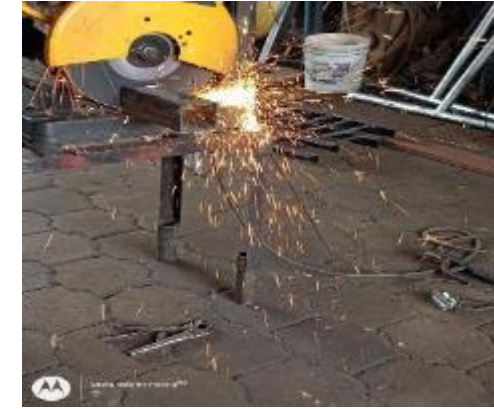
Corte del material

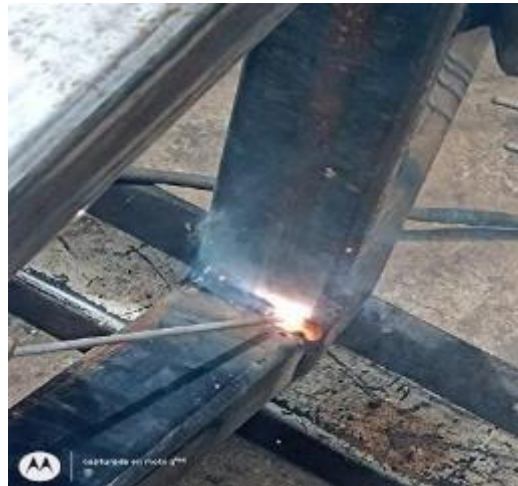
Unión del material

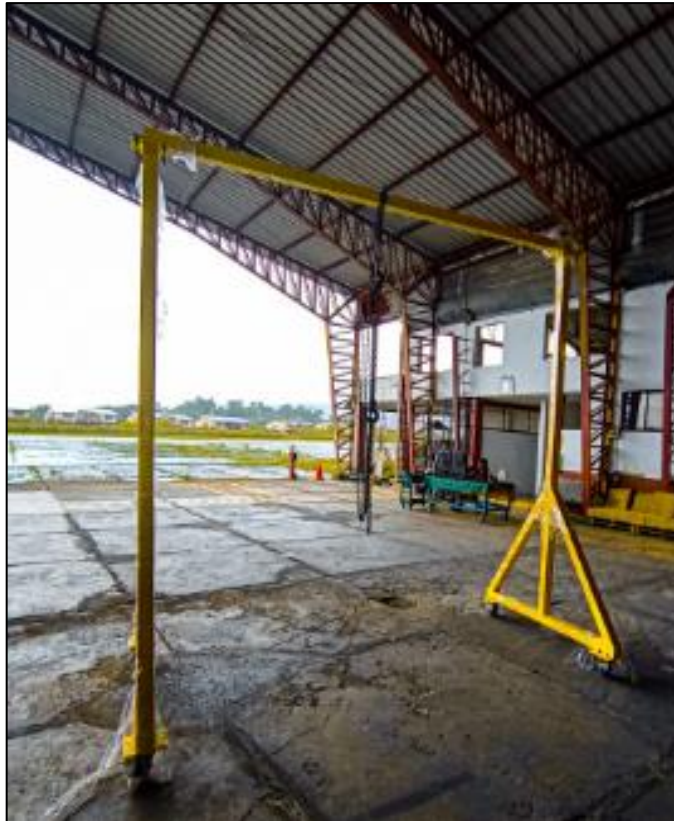
Herramienta terminada

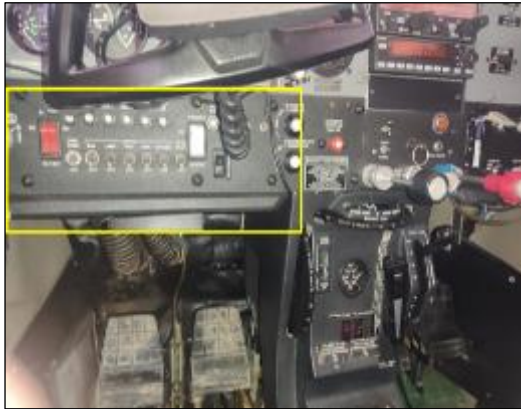
Interruptores en posición de apagado

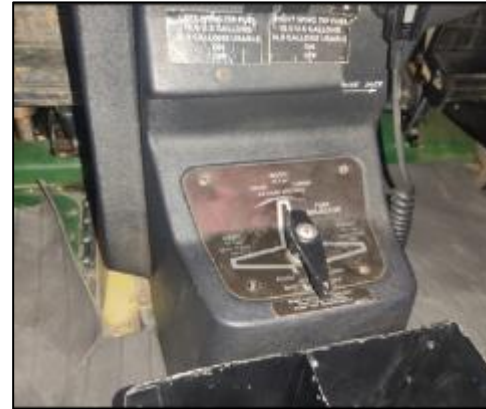
Válvula de cierre en posición de apagado

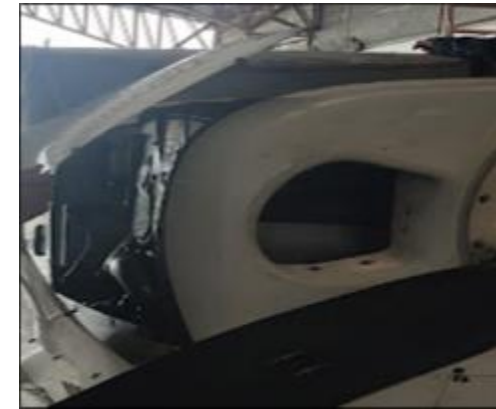
Remoción de capotas

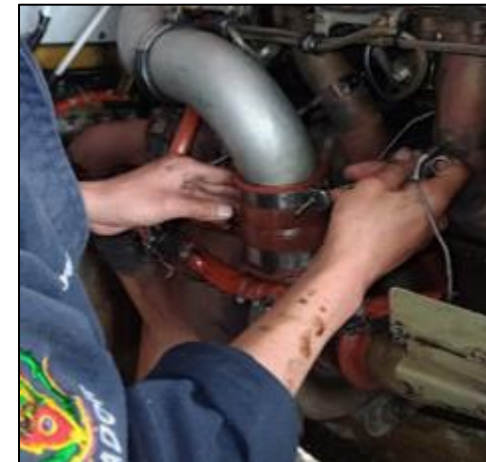
Remoción de la abrazadera C

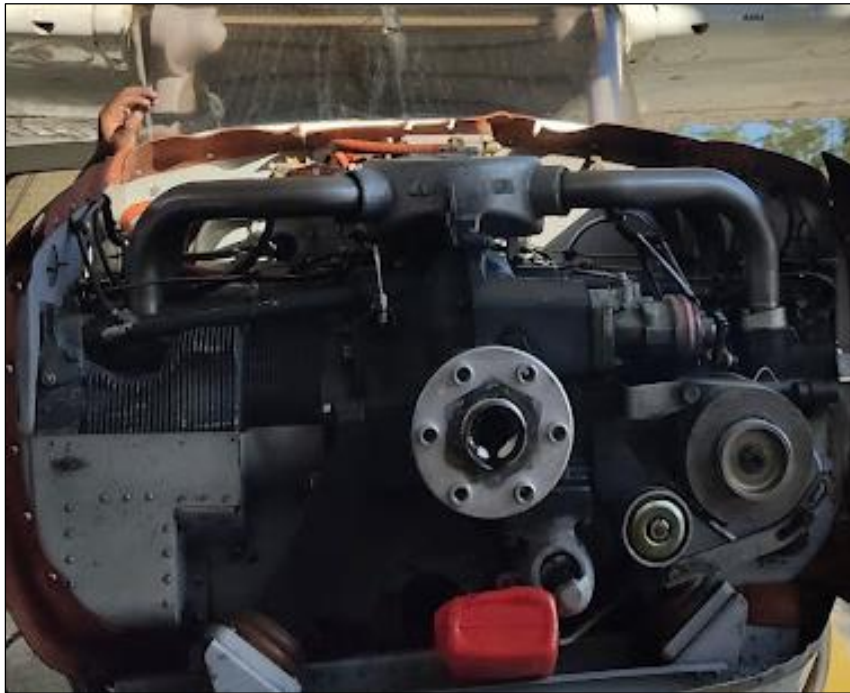
Remoción de tuercas

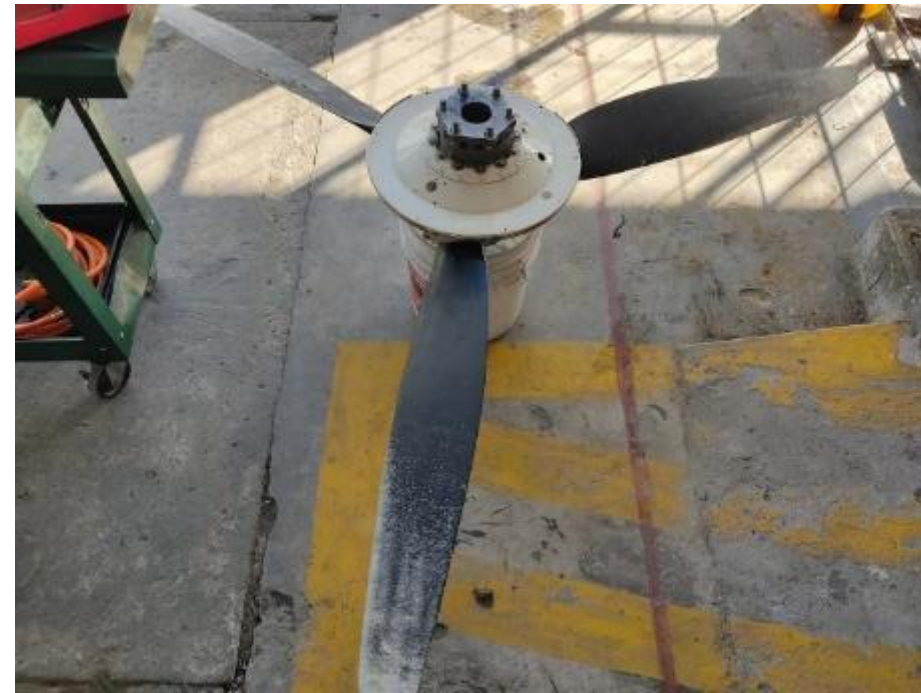
Desmontaje de la hélice

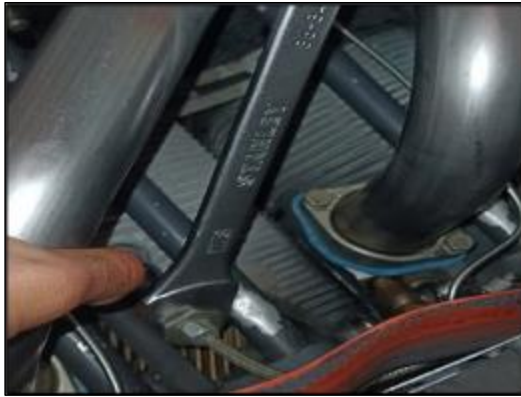
Desconexión de los cables P del magneto

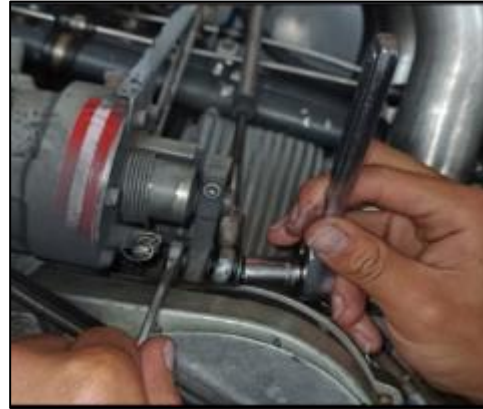
Remoción del regulador de la hélice

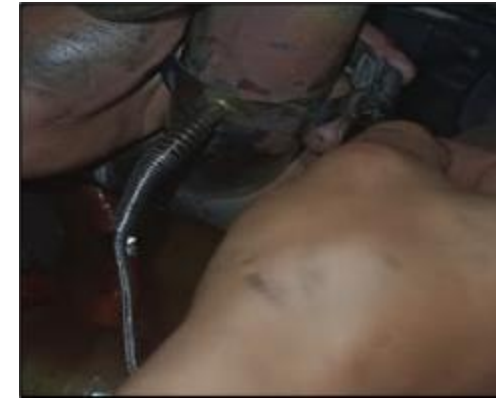
Desconexión de la sonda EGT

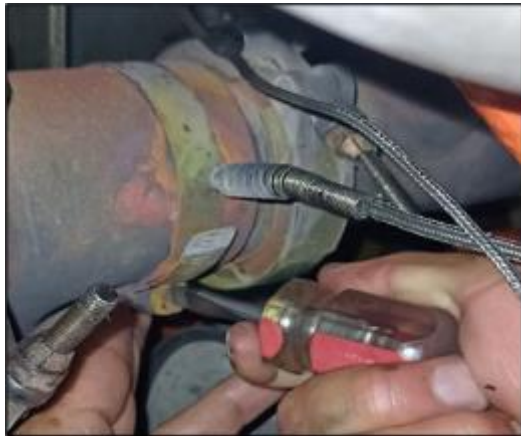
Desconexión de la sonda TIT

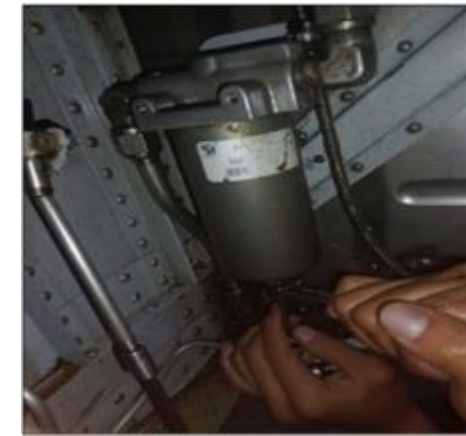
Desconexión de la línea de salida de combustible en el filtro de combustible

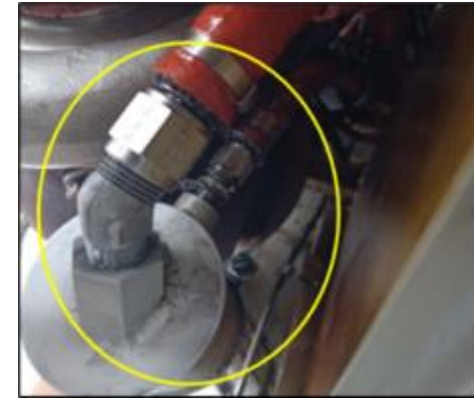
Desconexión de los conductos de aceite

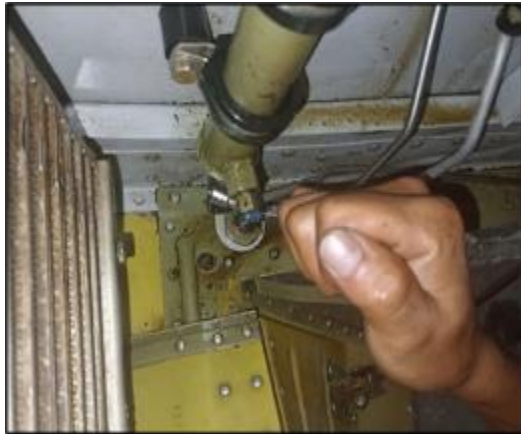
Desconexión de las líneas de drenaje

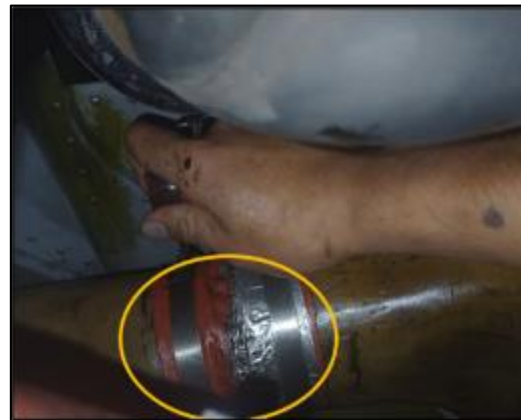
Desconexión de los tubos de ventilación

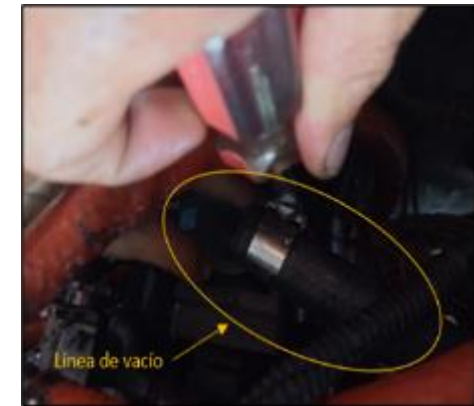
Desconexión de las líneas de vacío en la pared de fuego

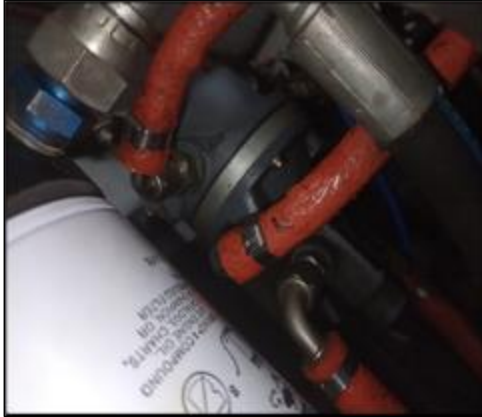
Desconexión de la línea de presión del múltiple

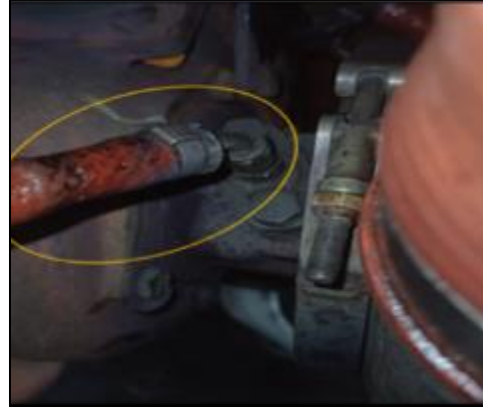
Desconexión de la línea de presión del múltiple

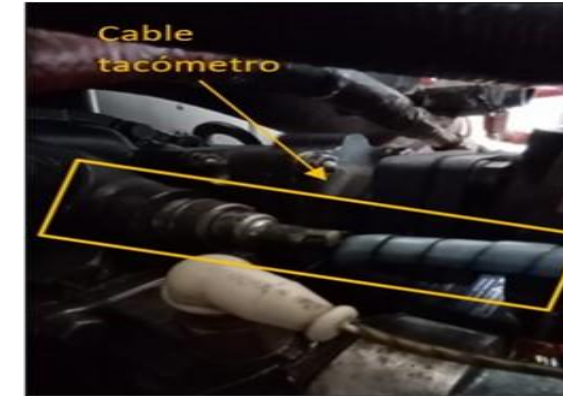
Remoción de las abrazaderas de accionamiento tacómetro

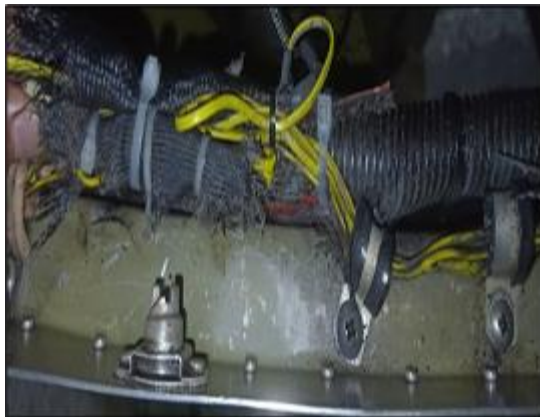
Desconexión de los cables del motor

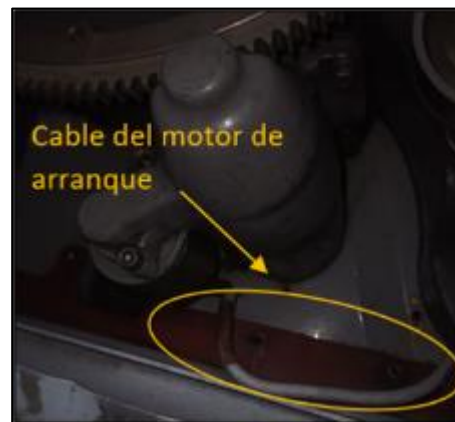
Desconexión de los cables del motor de arranque

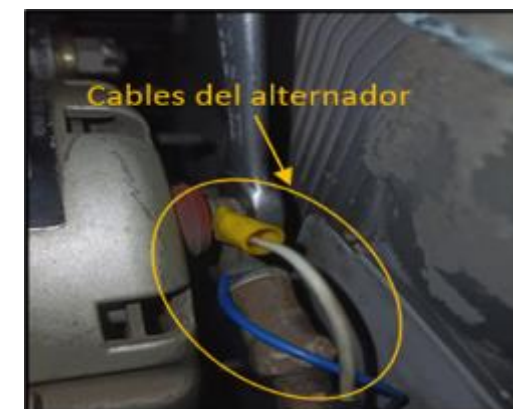
Desconexión de los cables del alternador

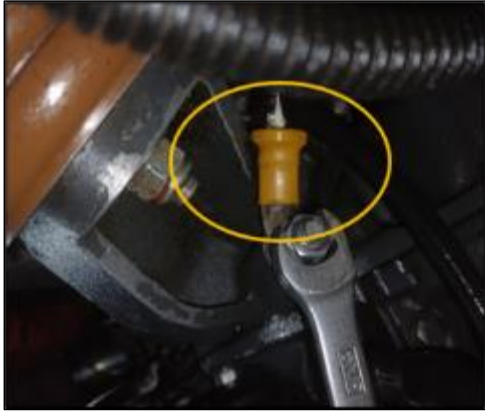
Desconexión del cable a tierra del motor

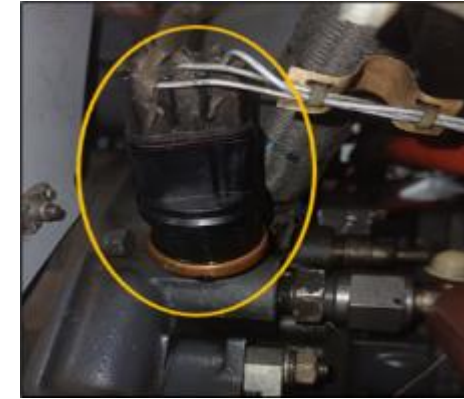
Desconexión del interruptor de baja presión de aceite

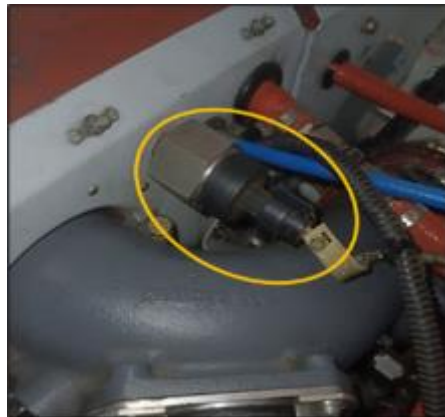
Desconexión del transductor de presión de aceite

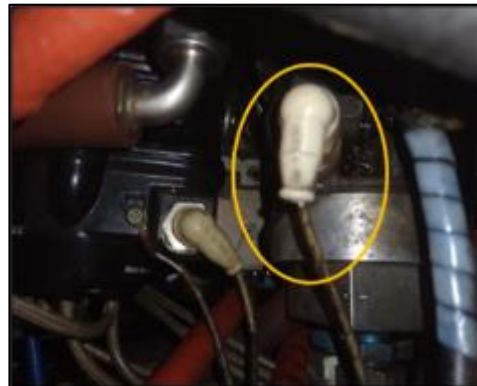
Desconexión del terminal eléctrico del sensor de temperatura de aceite

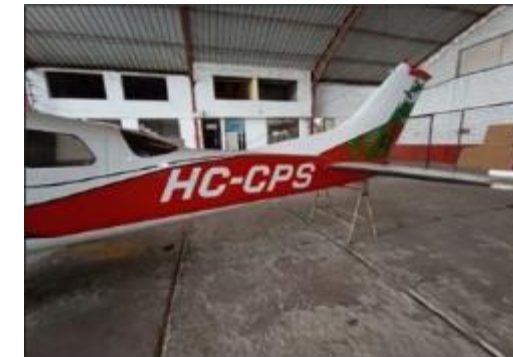
Colocación del soporte para evitar el peso en cola

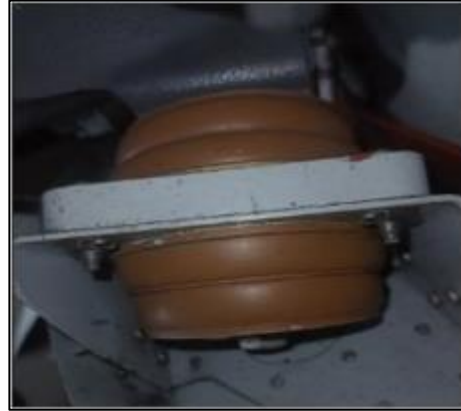
Desconexión de los soportes de amortiguación

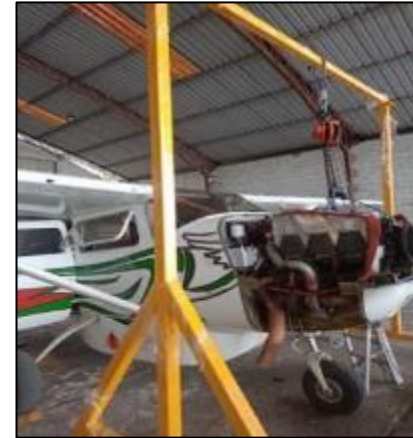
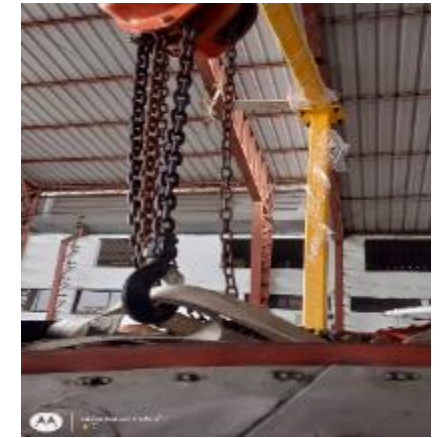
Elevación del motor
