Investigación de la visualización, grabación y análisis de las señales en sistemas de encendido del automóvil con asistencia electrónica de los motores de combustión interna mediante diagnóstico avanzado.

Carrera de Ingeniería Automotriz

Trabajo de Integración Curricular Previo a la Obtención del Título de Ingeniero Automotriz

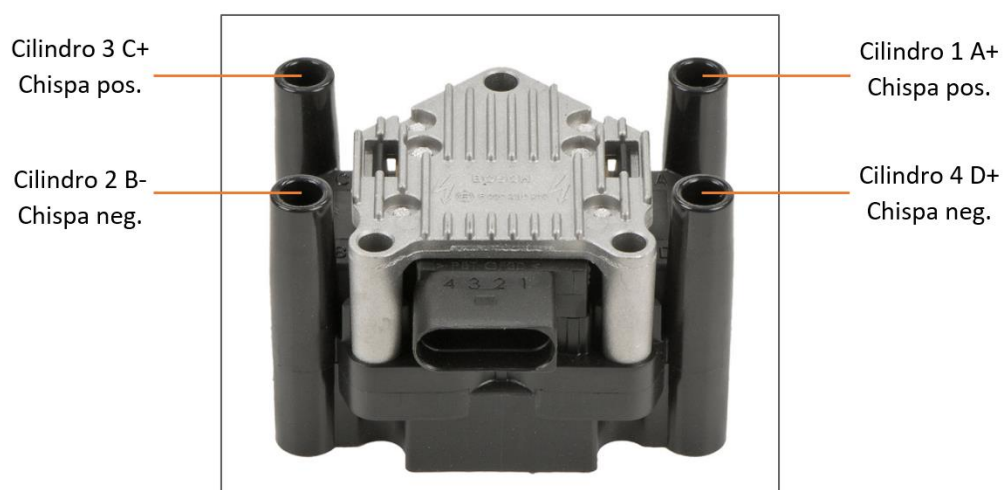
Conjunto Módulo/Bobina DIS

Nota. Se muestra la estructura del conjunto Módulo/Bobina DIS del vehículo de prueba y la identificación de las torretas de alta tensión hacia su cilindro correspondiente. Tomado de (Bosch, 2022).

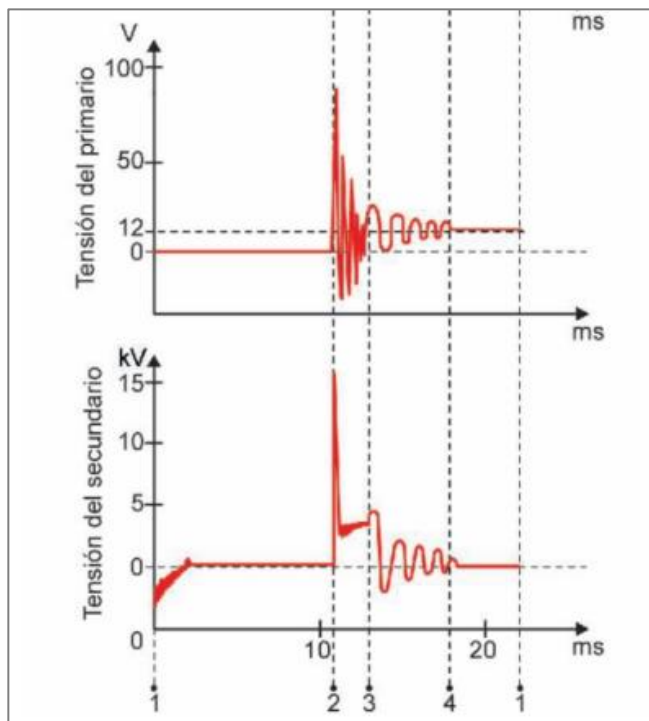
Nota. En la gráfica de la figura superior se observa el oscilograma del primario, la escala vertical en V y la horizontal en ms. En la gráfica inferior se muestra el oscilograma secundario, la escala vertical en kV y la horizontal en ms. Tomado de (Calleja, 2015).

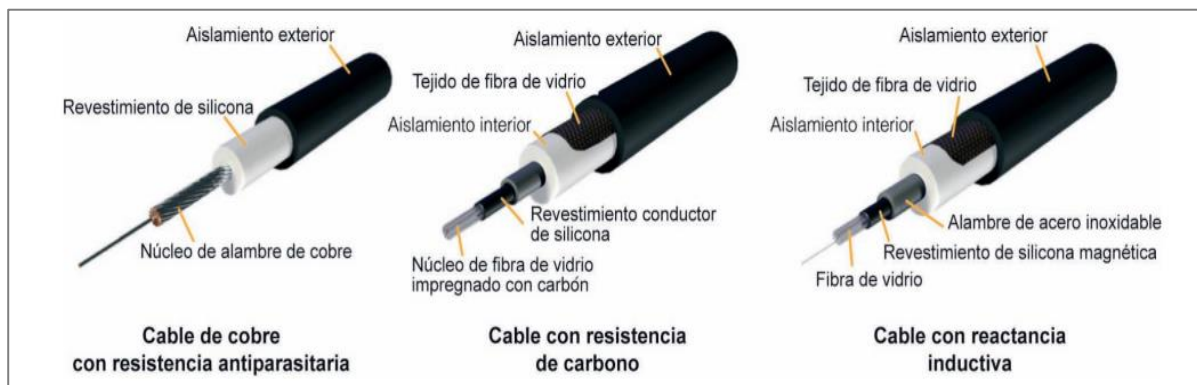
Nota. Se detallan las características constructivas de los cables de tipo; cobre con resistencia antiparasitaria, con resistencia de carbono y con reactancia inductiva, los más empleados en los sistemas de encendido DIS corresponde a cables de cobre con resistencia parasitaria.

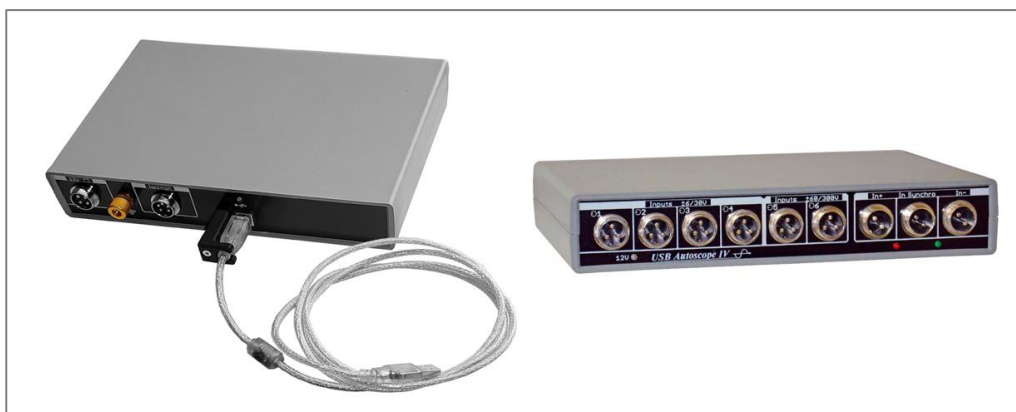
USB Autoscope IV

Nota. Se observa la estructura del equipo USB Autoscope IV, consta de 9 canales y sus conectores son de tipo XLR universal. Tomado de (CEA, 2016).

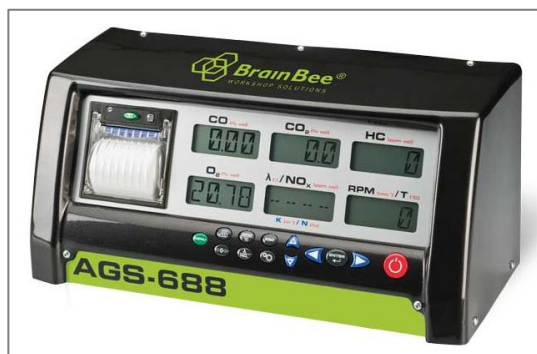
Figura 12

Analizador De Gases Brain Bee Mahle AGS – 688

Nota. En la imagen se observa el analizador de gas modelo AGS-688, de la marca Brain Bee Mahle que se utiliza para las mediciones en este trabajo. Tomado de (AGS-688., 2019).

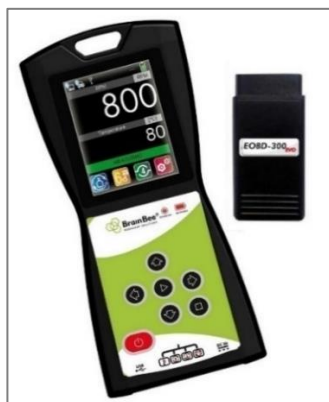
Figura 13

Contador de RPM MGT – 300 EVO

Nota. Se puede observar el equipo medidor de RPM que se utiliza con el analizador de gases para realizar las pruebas de esta investigación. Tomado de (MAHLE, 2018).

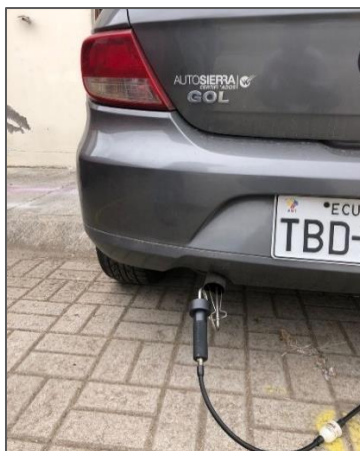
Figura 24

Colocación de la sonda en el tubo de escape

Nota. En la figura se observa la ubicación de la sonda en el tubo de escape.

- Esta prueba al mínimo dura 20 segundos, donde el régimen de giro del motor debe estar comprendido de entre 500 – 1200 RPM.
- Una vez que se estabilizan sus valores continúa la prueba de aceleración con una duración de 30 segundos, donde el régimen de giro debe comprender de entre 2400 – 2600 RPM.

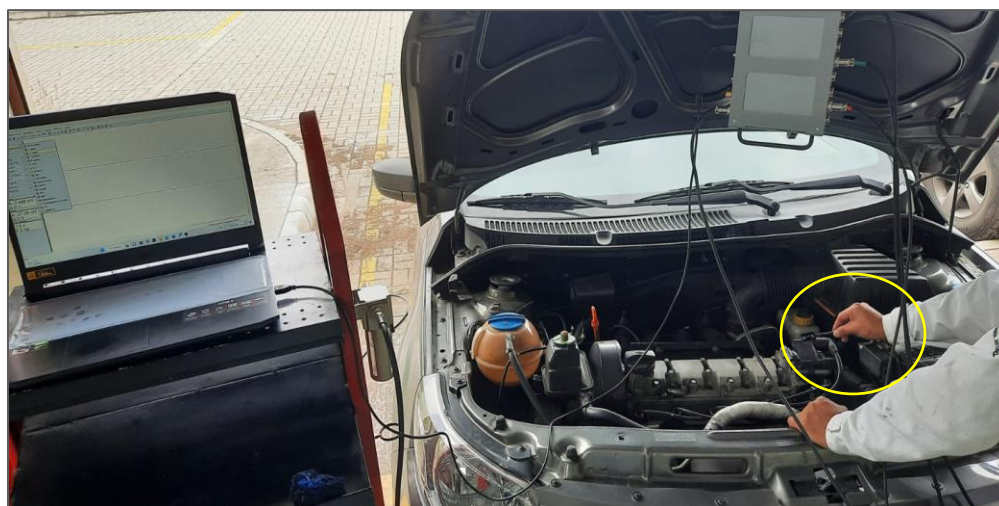
Nota. En la figura se indica la medición de la señal generada en la torreta 1 de la bobina por medio de la captación de la señal con el sensor capacitivo Cx-M.

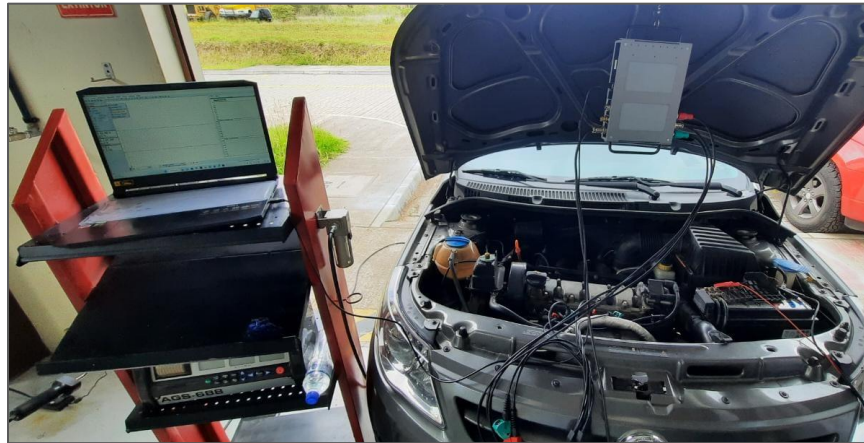
Figura 42

Conexión del equipo, vehículo y software

Nota. En la figura se observa la alimentación del equipo con el vehículo y la conexión con el software del USB Autoscope IV.

- En el software se selecciona el modo Encendido, y a continuación el modo específico Encendido COP DIS.
- Para esta prueba hay que tomar en cuenta la configuración que se tiene en el manual de guía de uso del equipo ya que para algunos vehículos con sistemas diferentes puede ser necesario utilizar atenuadores para captar dichas señales.
- En este caso para el tipo de vehículo de prueba al contar con un sistema de encendido DIS chispa perdida se escoge en el software dicha opción y posteriormente en modo desfile que permita visualizar de mejor manera los parámetros que dicta en tiempo real.

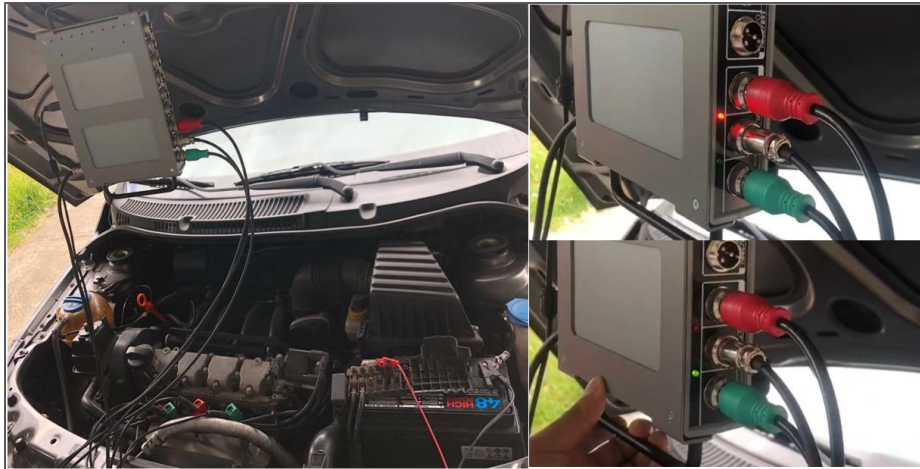
Figura 44

Identificación de pico positivo y negativo

Nota. Se determina el pico positivo para los cilindros 1 y 3 que emite luz roja, mientras que, se obtiene pico negativo para los cilindros 2 y 3 que emite una luz verde.

- Realizada la conexión y configuración, se enciende el motor.
- Se selecciona el orden de encendido del motor 1342.
- Se inicia la grabación de las señales.

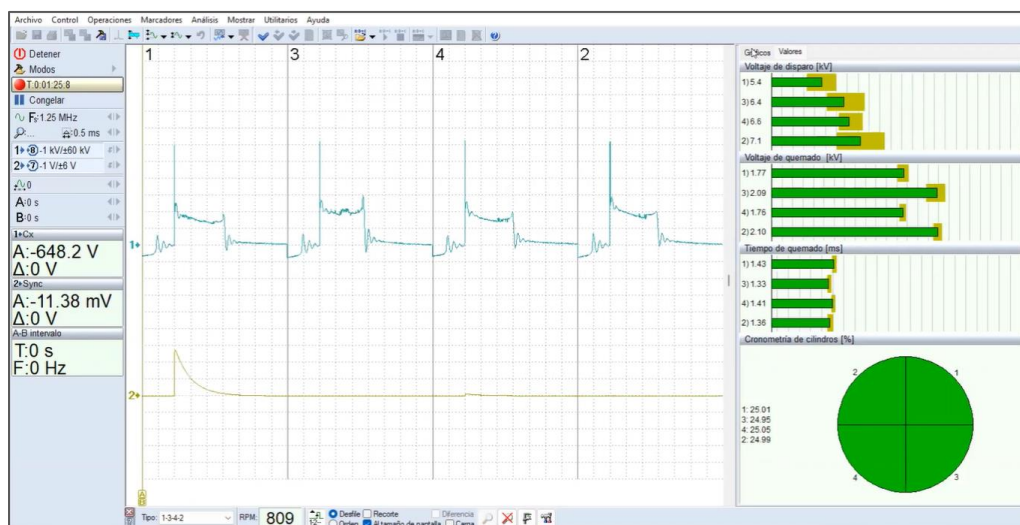
Nota. Se visualiza el oscilograma de encendido secundario en óptimas condiciones donde el voltaje de disparo [kV], voltaje de quemado [kV] y tiempo de quemado [ms], se encuentran en el rango predeterminado del encendido DIS.

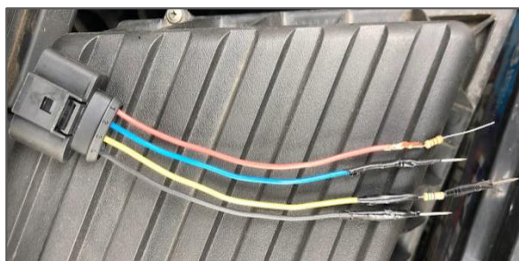
Figura 56

Conexión de resistencias en el socket de prueba

Nota. Se realiza la conexión de 2 resistencias en el cable amarillo y cable rojo, con valores de 320 y 550 ohmios respectivamente, adicionalmente se insertó agujas para la conexión con el socket que se tiene en el vehículo.

- Esta conexión se realiza para disminuir la corriente y voltaje en las líneas de temporización de chispa electrónica EST (Electronic Spark Timing), que emite la ECM J623 hacia el módulo de encendido N152.
- Se conecta cada pin correspondiente entre ambos sockets, tomando en cuenta la posición su posición y como indica en su numeración del 1 al 4.

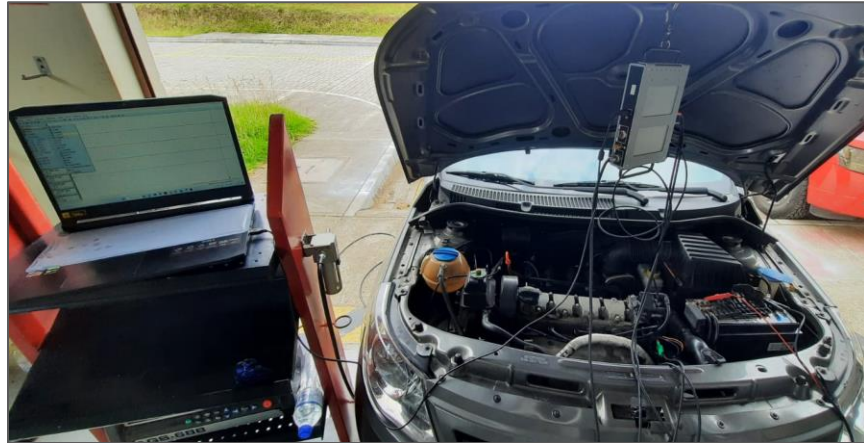
Figura 58

Conexión del equipo y configuración en modo osciloscopio

Nota. Se observa la instalación del equipo USB Autoscope IV con el vehículo y la configuración del software, para la obtención de las señales de mando en condiciones de fallo.

- En el canal 1 se conecta el CKP, la punta de prueba al terminal T3b/2 cable de color blanco, en el maso de cables de inyección.
- En el canal 5 se conecta la punta de prueba al terminal T4a/3 cable de color verde/amarillo y en el canal 6 se conecta la punta de prueba al terminal T4a/1 cable de color verde/marrón.
- Se arranca el motor y se inicia la grabación de las señales.

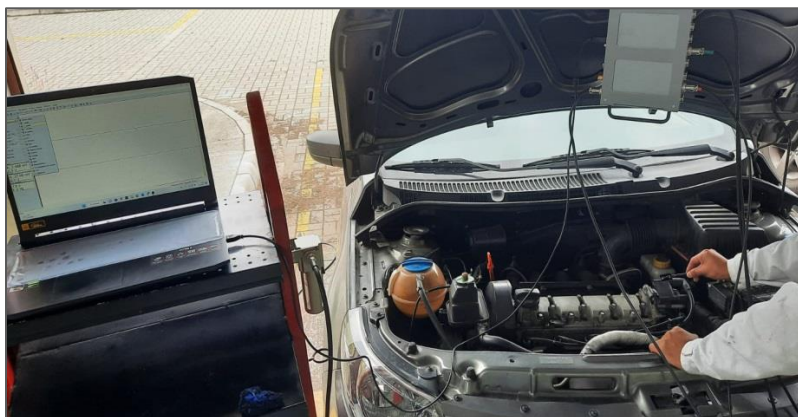
Figura 60

Medición de la chispa de bobina con sensor capacitivo Cx-M

Nota. Se indica la medición de la señal generada en la torreta 1 de la bobina por medio de la captación de la señal con el sensor capacitivo Cx-M.

- Realizado las pruebas en condiciones de fallo con el sensor capacitivo Cx-M en las 4 torretas de la bobina se finaliza la grabación de las señales y se apaga el motor.
- Este caso también se configura en el software para las señales que son negativas la inversión de la onda para poder apreciar de mejor manera y realizar la comparación con la señal base que se tomó inicialmente.
- A continuación, se detallan las señales de la bobina captadas en condiciones de fallo.

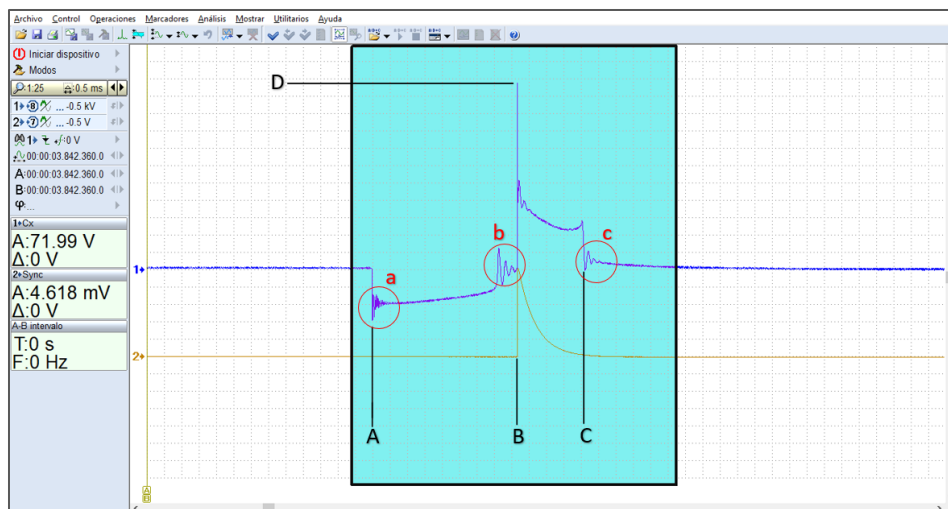
Nota. Se muestra las zonas y los parámetros correspondientes al oscilograma del circuito secundario en condiciones de buen funcionamiento.

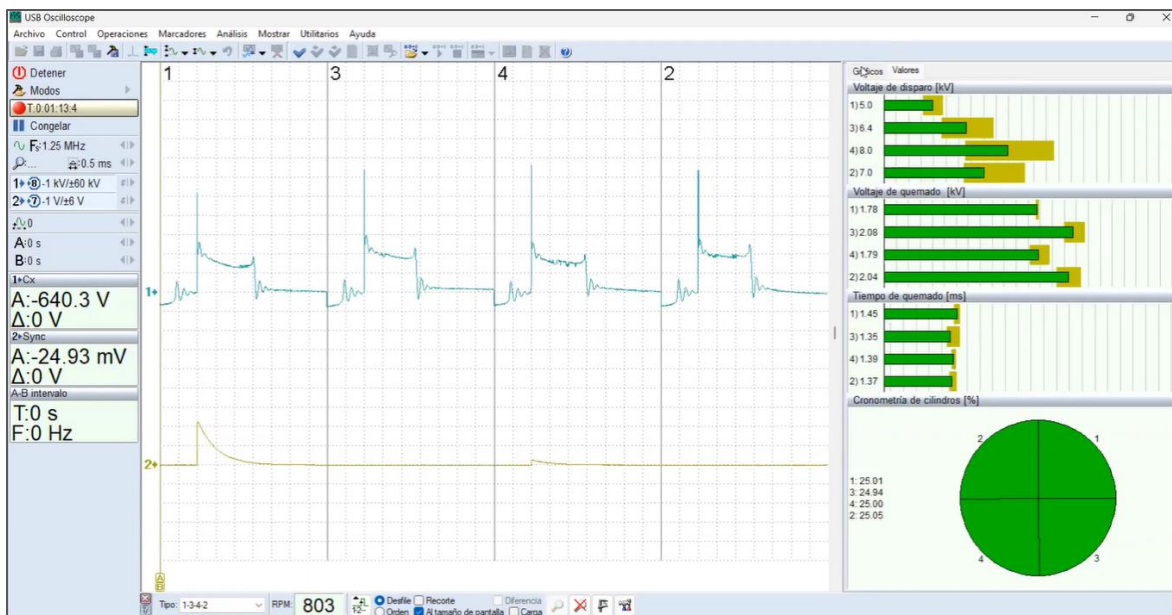
Figura 97

Desfile Plug-In del oscilograma secundario, cable N°3 con alta resistencia

Nota. Se obtiene el oscilograma del circuito secundario Bobina DIS, cuando trabaja con un cable de alta tensión con mayor resistencia que los demás en el cilindro 4.

- Mediante los datos que emite el equipo se puede constatar que, los parámetros varían ligeramente con respecto a las condiciones de buen funcionamiento obteniendo para el cilindro N°3:
- Disminución en el voltaje de disparo, de 6,8 a 6,4 [kV], disminución en el voltaje de quemado de 2,54 a 2,08 [kV] y el tiempo de quemado permanece en 1,35 [ms].
- Por lo que se diagnostica la existencia de una alta resistencia en la pareja de cilindros 1 y 4 al compartir el mismo bobinado secundario.

En el cilindro 3, se obtiene un voltaje de disparo relativamente bajo con un valor de 6.4 kV, voltaje de quemado estable de 2.08 kV y una ligera disminución en el tiempo de quemado con un valor de 1.35 ms, constatando un cambio significativo cuando un cable de alta tensión se encuentra deteriorado con alta resistencia.

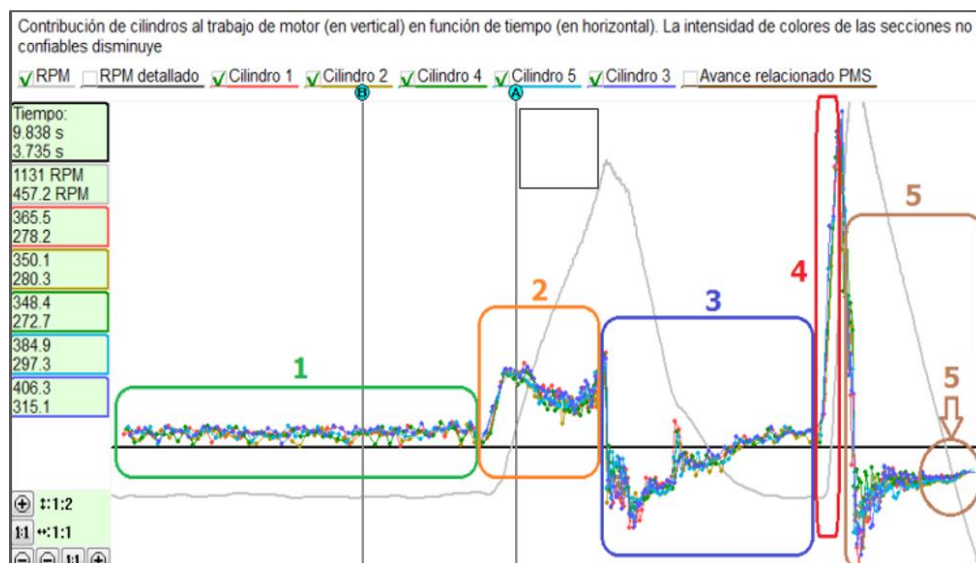
Figura 114

Script CSS con la eficiencia del motor

Nota. En los marcos señalados de color se logra identificar los parámetros ideales, cuando el régimen mecánico es óptimo en los 4 cilindros del motor, comprobando el funcionamiento

semejante de los 4 cilindros, estableciendo la eficiencia en todos los parámetros de aceleración (ralentí, media, alta).
