**Inspección por condición de deterioro del fuselaje interior entre las estaciones 198.82 hasta 655.91, mediante documentación técnica aplicable a la aeronave Fairchild F-27, perteneciente a la Universidad de las Fuerzas Armadas “ESPE”**

Monografía, previa a la obtención del título de Tecnólogo en Mecánica Aeronáutica

El proyecto técnico fue inspeccionado los paneles laterales, piso y techo de la aeronave escuela Fairchild F-27 que es perteneciente a la Universidad de las Fuerzas Armadas “ESPE”, los objetivos específicos fueron logrados en su totalidad dando así una efectividad a la estructura y componentes de la aeronave Fairchild F-27. Las inspecciones tuvieron como prioridad encontrar deterioro en el interior del fuselaje de la aeronave, a lo cual se plantió varios tipos de daños estructurales que se pueden ocasionar en la estructura teniendo en cuenta que esta aeronave escuela se encuentra en tierra, también se implementó las tareas de mantenimiento que ayudan a mantener la estructura y componentes en óptimas condiciones, se necesitó documentación técnica aplicable a la aeronave para realizar las inspecciones e tareas que se imitan en dicho manuales. En todo el procedimiento

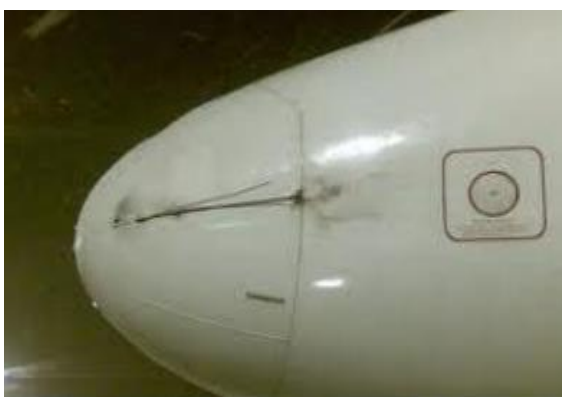
### **Figura 4**

*Daño por un rayo*

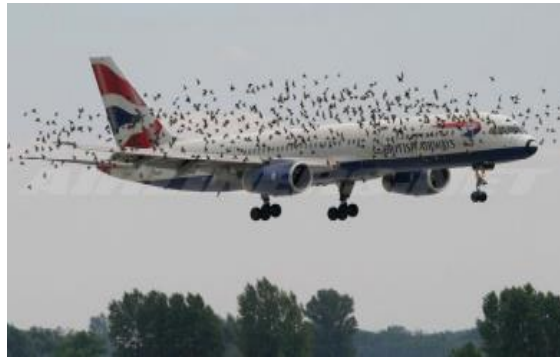
### **Figura 5**

Es conocido también como pajarazo, este tipo de daño estructural es ocasionado cuando se impacta aves contra la estructura de la aeronave, los impactos ocurridos por estos animales crean deformación en la piel del fuselaje o daño en el motor.

*Pajarazo*

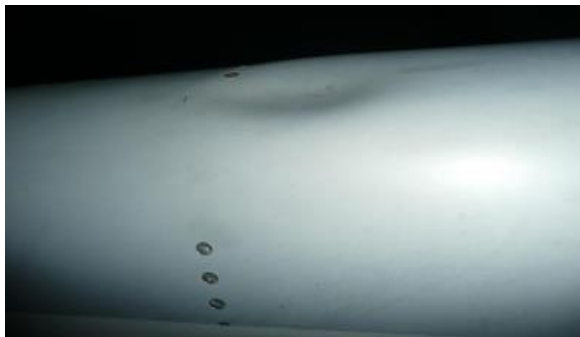
### **Figura 6**

El impacto que genera el granizo es la deformación de la piel de la aeronave, este tipo de daño estructural es similar al impacto por aves, cuando la aeronave está expuesto a granizo se debe realizar una inspección estructural cuando la aeronave llegue a tierra

*Deformación por granizo*

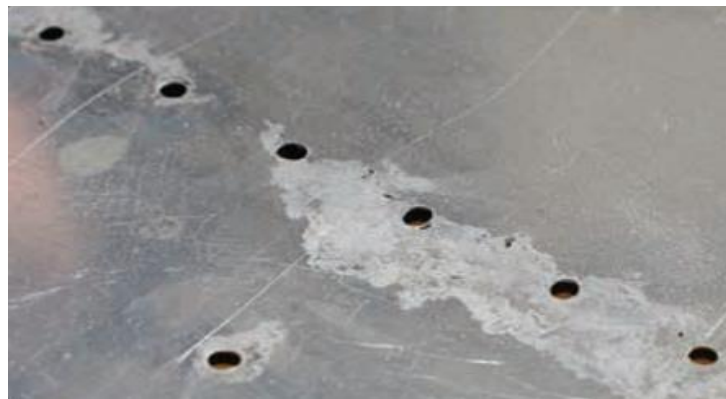
### **Figura 7**

Este tipo de corrosión es una de las más fáciles de identificar ya que el metal empieza a perder sus propiedades por culpa de las impurezas alrededor, el material empieza a reflejar a la vista humana el deterioro que lo está ocasionando y se pueda realizar el tratamiento anticorrosivo. Con este tipo de corrosión no es muy común que se generen accidentes por lo que la corrosión uniforme es notable a la vista y es muy común tratarla.

*Corrosión uniforme*

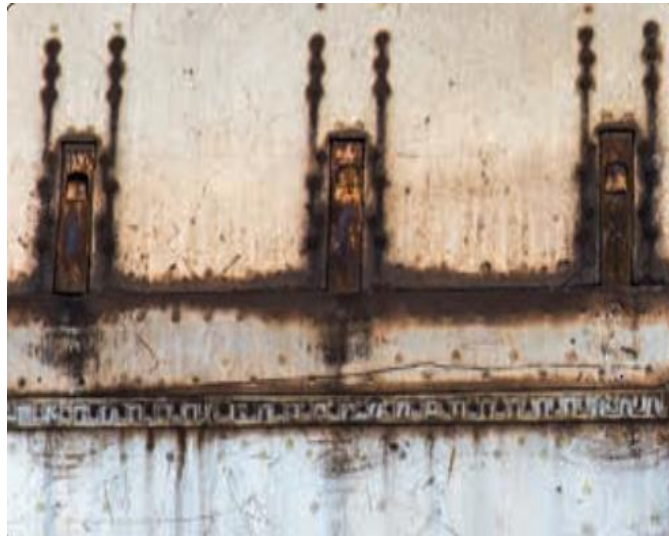
### **Figura 8**

Se genera con la unión de dos elementos que no son del mismo material, cuando estos dos elementos son unidos entre sí, el material que tenga menos propiedades será corroído por el otro material, generando así la corrosión galvánica en el material de menos resistencia.

*Corrosión galvánica*

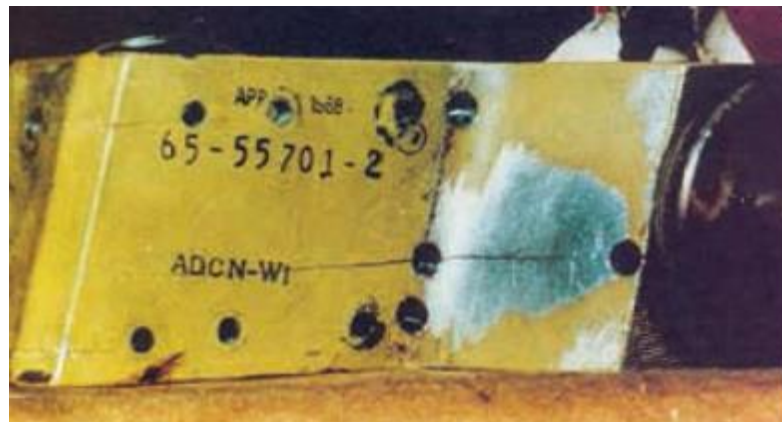
### **Figura 9**

Para este tipo de corrosión por fisuras hay que tener en cuenta que la tensión influye en una gran parte, la corrosión por fisura es similar a la corrosión galvánica pero

la diferencia que tiene este tipo de corrosión es por la tensión que se genera en los metales en lugares estrechos no lo tienen ocurriendo así la corrosión por fisura.

*Corrosión por fisura*

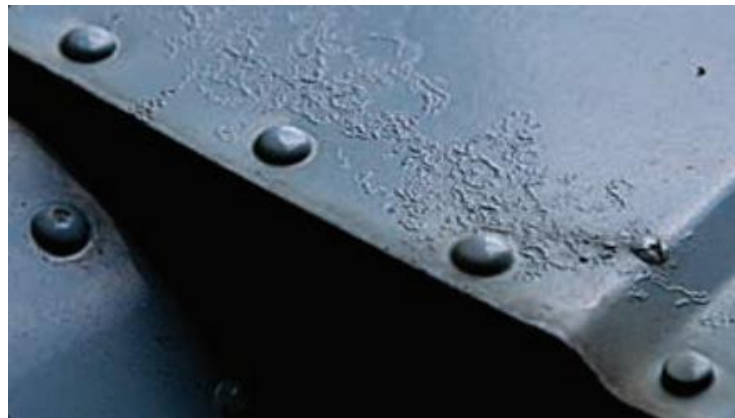
### **Figura 11**

La corrosión filiforme se la puede detectar cuando el ambiente en general es más húmedo y recubrimiento del metal por pintura, esto provoca que el material empiece a perder resistencia desarrollando la corrosión

*Corrosión Filiforme*

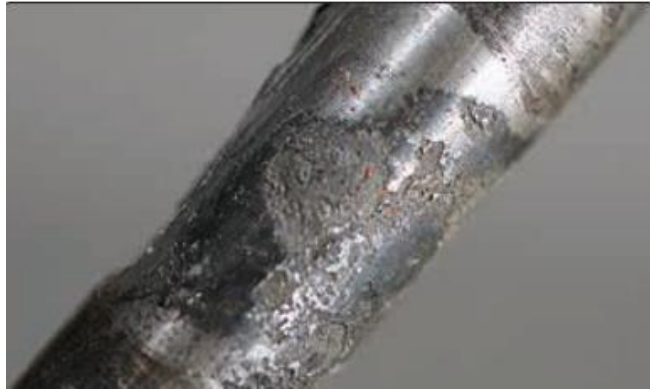
### **Figura 12**

Este tipo de corrosión puede ser una de las más peligrosas que afectan a la estructura, se genera cuando dos metales están unidos y las reacciones químicas y electroquímicas afectan al metal, esto provocaría que se genere picaduras muy difíciles de hacer reconocidas si no se tiene la experiencia y el conocimiento adecuado, en caso de que esta corrosión ocurra en

*Corrosión de metales de similares*

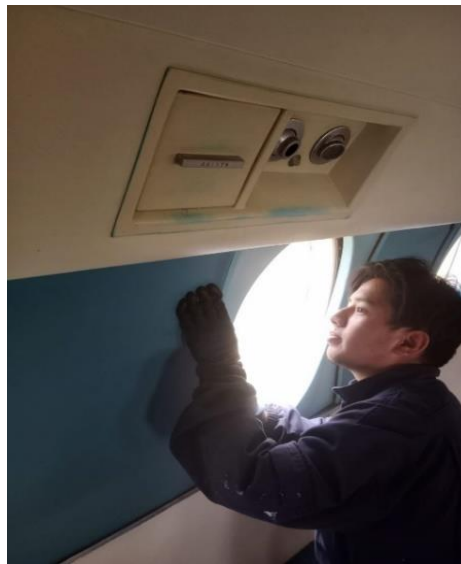
*Inspección de los paneles laterales de la cabina de los pasajeros*

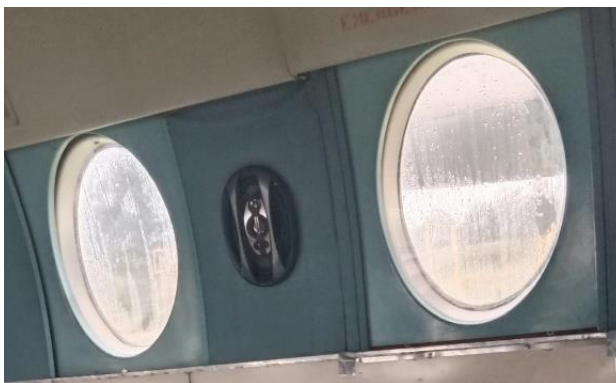
### **Figura 20**

*Cobertores de ventanas*

En la inspección del techo de la aeronave Fairchild F-27 se encuentra que en la cabina de pasajeros no tiene ningún deterioro, pero desde la estación 181.10 hasta la estación 214.37 se filtraba agua.

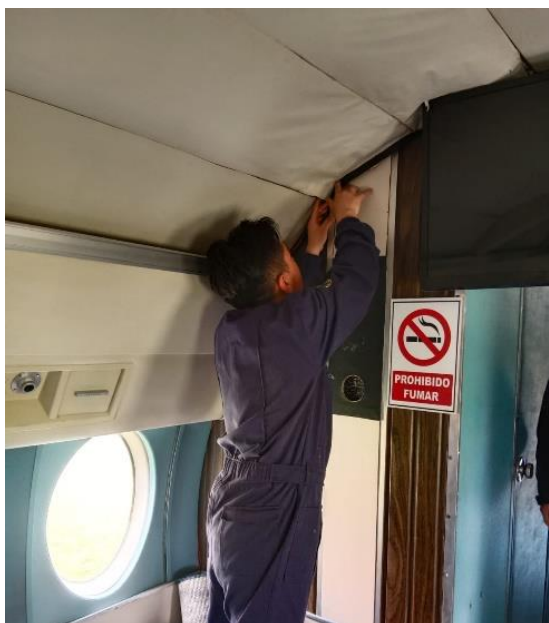
### **Figura 21**

*Inspección del techo de la cabina de los pasajeros, aeronave Fairchild F-27*

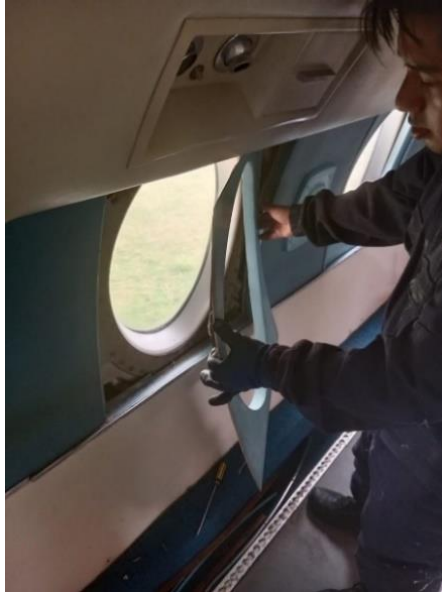
### **Figura 25**

*Remoción de los cobertores de las ventanas*

Se retira 9 tedlar del panel lateral con 8 uniones de aluminio, se necesita un destornillador punta estrella, para retirar los 24 pernos con arandelas de seguridad que le dan una mejor presentación y protección al panel.

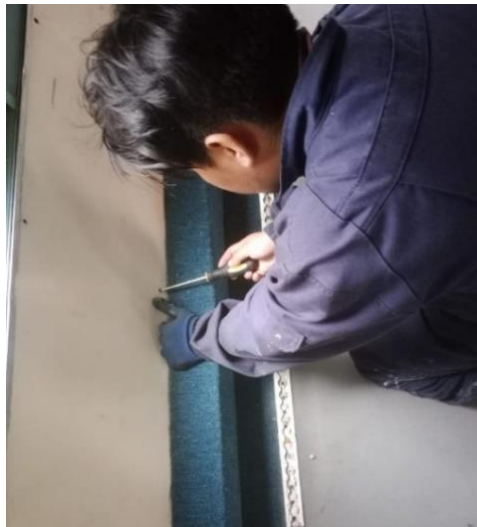
### **Figura 26**

*Remoción de los paneles*

Al extraer los 9 tedlar de los paneles laterales del interior se encuentran bolsas de mylar metálico, para extraer el mylar metálico se necesita guantes que ayudaran a que la piel no se irrite por las fibras de vidrio que contienen en su interior.

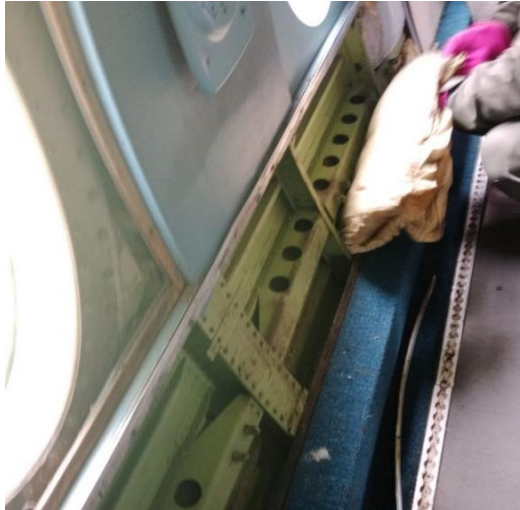
**Figura 27**

*Remoción del Mylar Metálico*

La reparación del mylar metálico se necesita cinta – manta aislante BMS5 - 149, guantes, alcohol y paño, con mucho cuidado se realiza la limpieza de toda la superficie del mylar metálico, al terminar la limpieza se procede a la reparación utilizando manta aislante BMS5 – 149 en todas las superficies de reparar.

Su instalación se realiza con mucho cuidado porque en su interior contiene fibras de vidrio, la instalación del mylar metálico es por toda la estructura donde fue extraído.

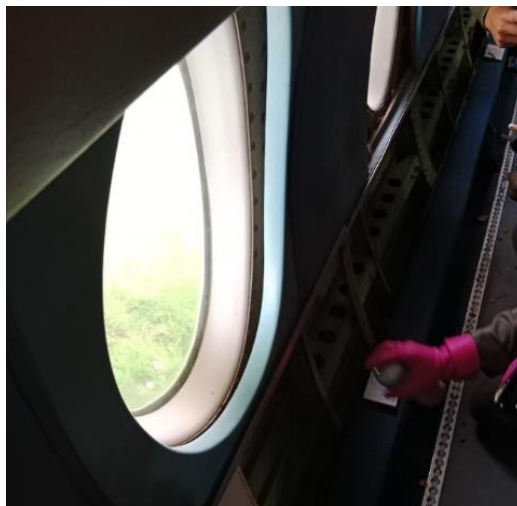
Se observa que la estructura de los paneles laterales se encuentra con suciedad entre toda la superficie, la limpieza es necesaria adquiriendo thinner y un paño para retirar lo sucio que contenga la estructura. A realizar la limpieza estructural de los paneles laterales de la aeronave Fairchild F-27, se visualiza que no tenga ningún deterioro.

*Limpieza de la estructura de los paneles laterales*

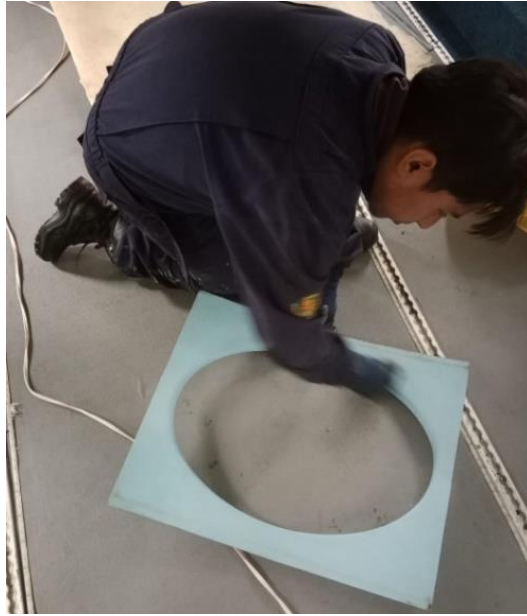
### **Figura 29**

*Limpieza de los cobertores de las ventanas*

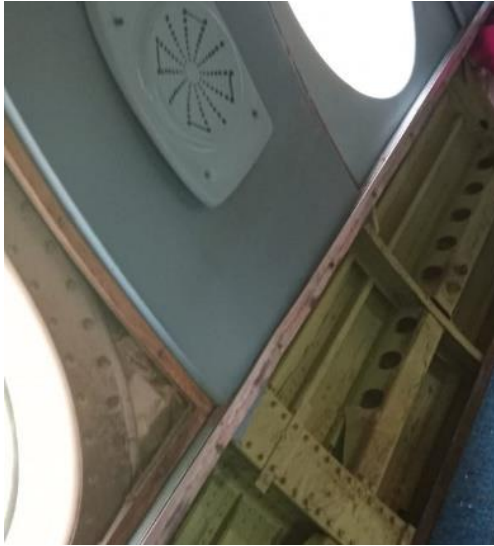
El tratamiento Eddy Current fue realizado en base a la documentación técnica AC 20-82 que emite realizar una inspección y adicional un tratamiento no destructivo. el tratamiento no destructivo realizado fue por Eddy Current que es inspeccionar la estructura para poder verificar qué se encuentran en buenas condiciones.

*Estructura de los paneles laterales*

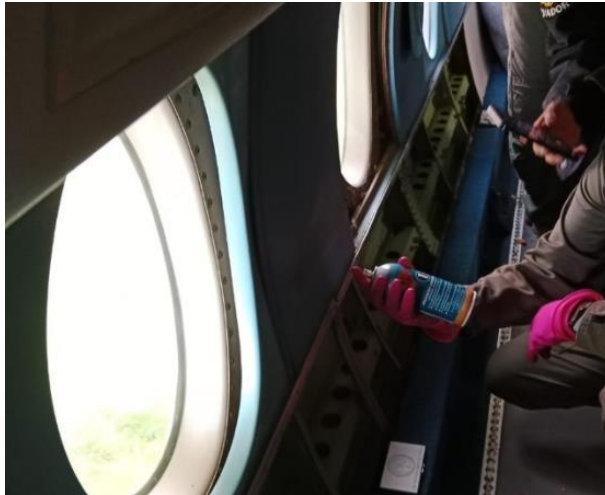
*Protección contra la corrosión con LPS 3 a la estructura del panel lateral*

La limpieza, protección del material y la estructura son muy importantes para la aeronave, en el reporte obtenido se puede verificar las tareas a realizar para los paneles laterales de la aeronave Fairchild F-27 estén en buenas condiciones.

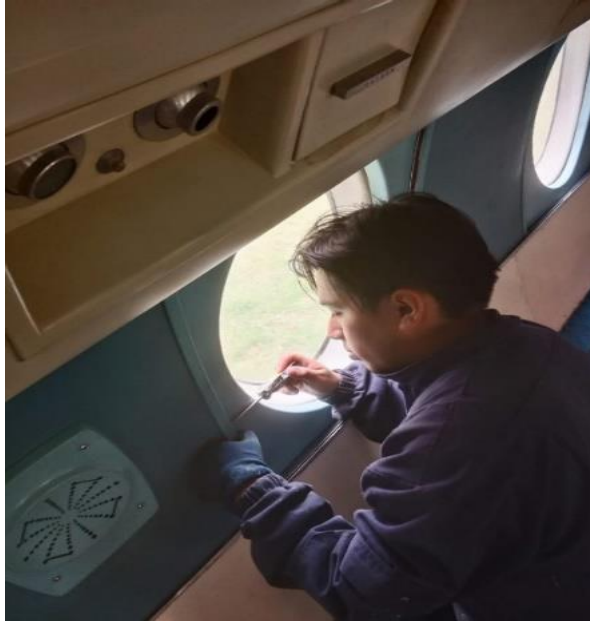
### **Figura 33**

*Instalación de los cobertores*

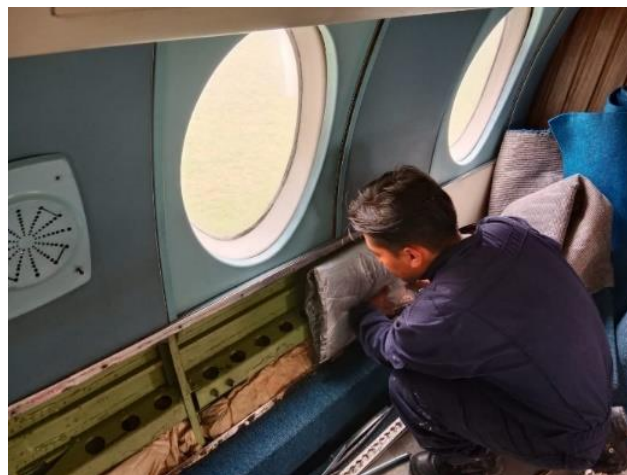
*Instalación del Mylar Metálico*

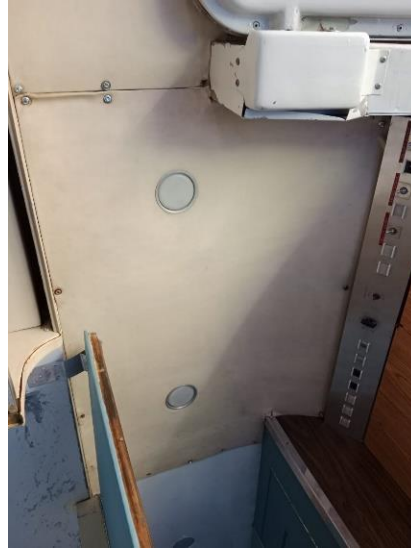
### **Figura 35**

*Revestimiento de techo desde la estación 181.10 hasta la estación 214.37*

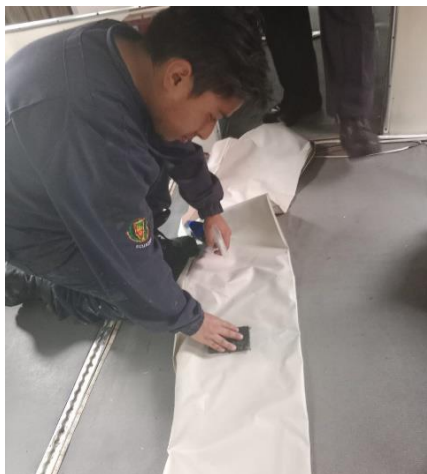
### **Figura 36**

*Limpieza de los revestimientos decorativos*

Para que la esponja no se deteriore se debe proceder a realizar limpieza con un paño húmedo, puede ser de alcohol de esta forma ayudara a que la esponja no se haga en trozos y los mylar que recubre este limpio.

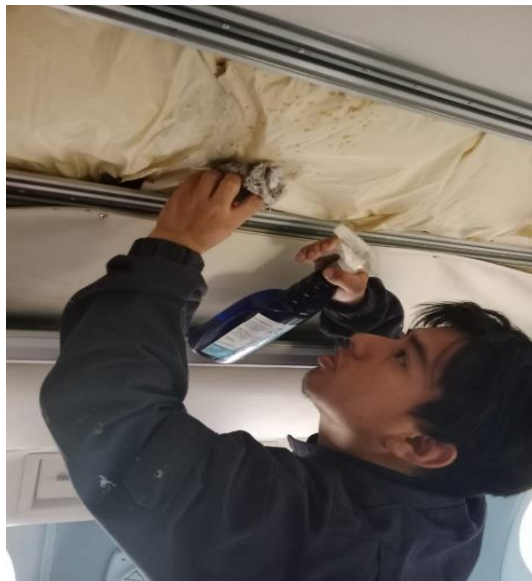
### **Figura 37**

*Limpieza de los mylar de esponja*

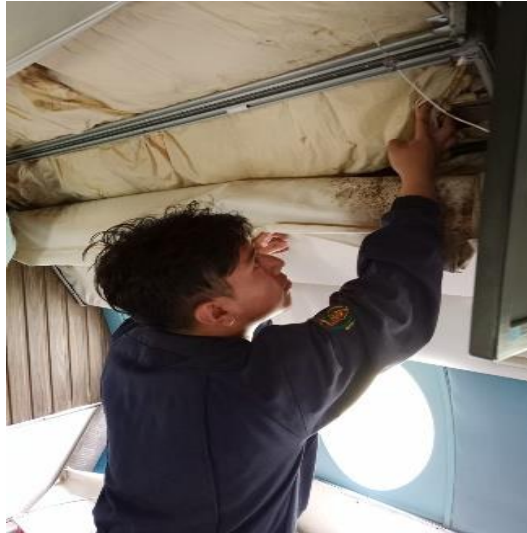
**Figura 38**

*Remoción de los revestimientos del techo*

El revestimiento del techo de la cabina de los pasajeros contiene la mylar de esponja, cuidadosamente se ejecuta la limpieza y verifica que no se encuentren en malas condiciones por toda la aeronave.

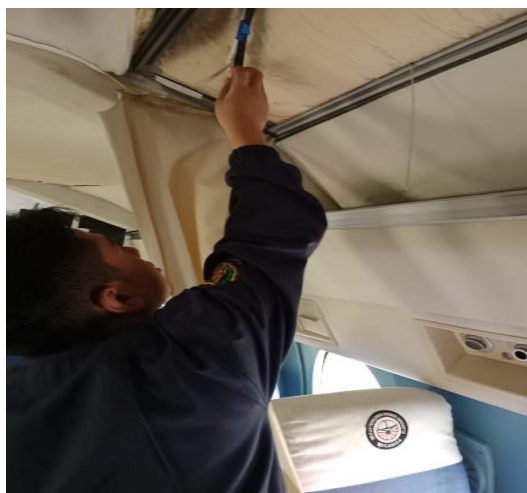
**Figura 39**

*Remoción del revestimiento del techo*

Se encuentra que en la estación 181.10 hasta la 214.37 se introduce agua por las fuertes lluvia, el panel a remover se encuentra que los orificios están sin pernos, se verifica que el panel debe ser recubierto por 31 pernos.

En la estación 181.10 hasta la 214.37 se debe proceder a instalar los 31 pernos con el berbiquí y un acople hexagonal, al realizar la instalación de los pernos cada perno debe contener grasa neta EP2 esto ayudara a que tenga protección a la corrosión y comprobar que no se introduce agua para proceder a instalar el techo con los 9 pernos hexagonales.

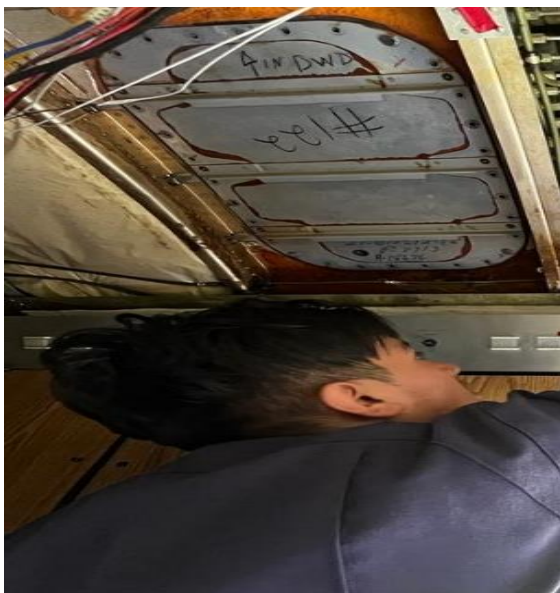
*Inspección del techo por donde introduce agua*

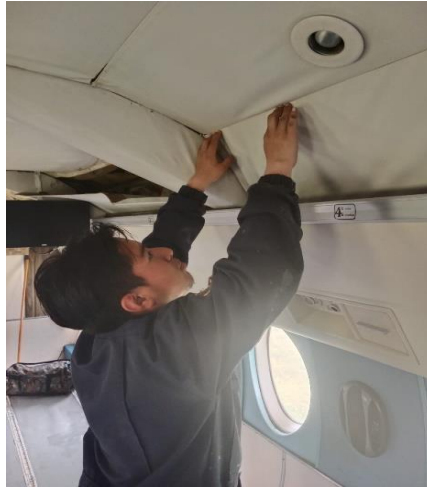
### **Figura 41**

*Instalación de los revestimientos decorativos*

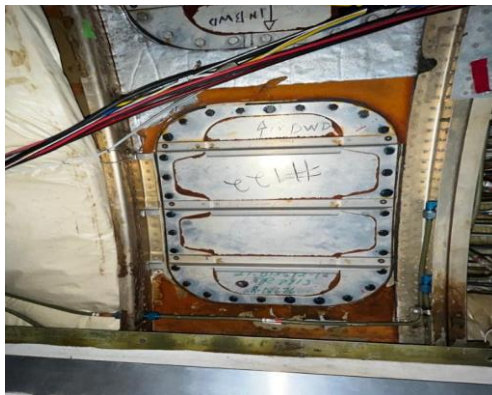
*Reparación de la falla por donde se introducía el agua*

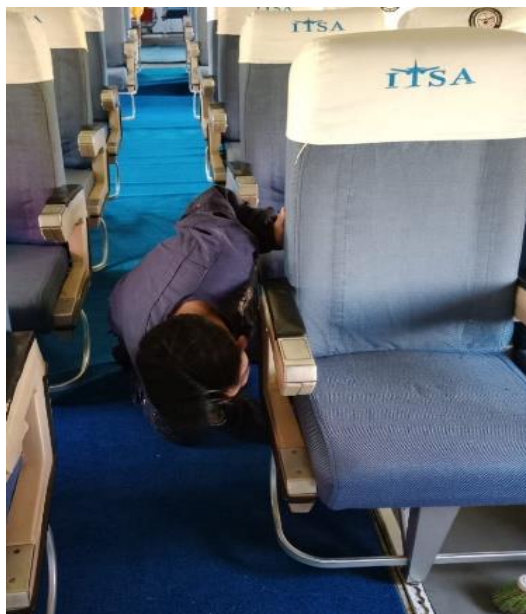
La remoción de los asientos se necesita retirar la cubierta de plástico, se debe levantar ambas palancas ubicadas cerca del piso en las patas de soporte trasero, afloje los retenedores moleteados que aseguran las patas a los rieles y mueva el asiento hacia adelante o hacia atrás 1/2 pulgada y levante el asiento fuera de los rieles.

*Inspección de los seguros de los asientos*

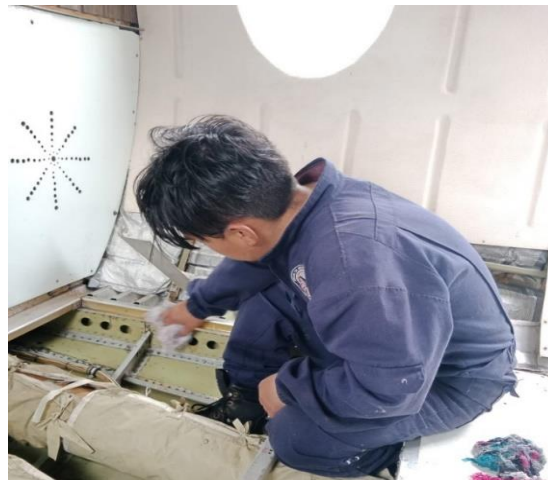
### **Figura 46**

La estructura del piso debe ser limpiada con WD-40 y paño esto ayudara a dar protección a la corrosión y eliminar la suciedad de la estructura, en la protección de los cables se los debe limpiar con alcohol y paño.

*Limpieza de la estructura del piso*

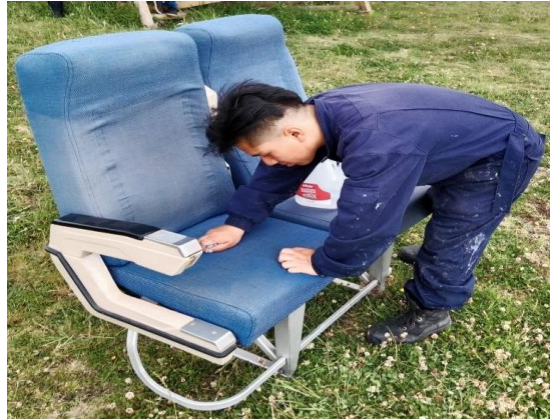
**Figura 47***Limpieza de los asientos*

Al extraer los 31 asientos se realiza la limpieza con alcohol y paño teniendo en cuenta las zonas que no se puede acceder fácilmente se puede ayudar con un cepillo y si la tela de los asientos se encuentra con manchas se puede utilizar el cepillo con un detergente que elimine la mancha.

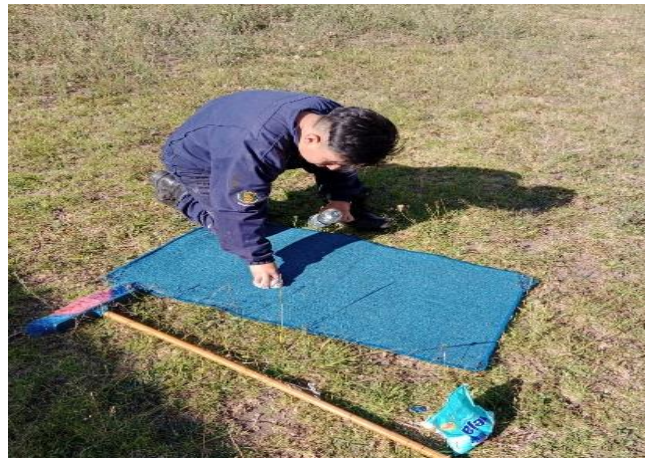
**Figura 48***Limpieza de las alfombras*

Las alfombras tienen que ser limpiadas con cuidado para que no sean estropeadas, ni rotas, los materiales utilizados para darle limpieza es agua, detergente, aromatizante, escoba y paño.

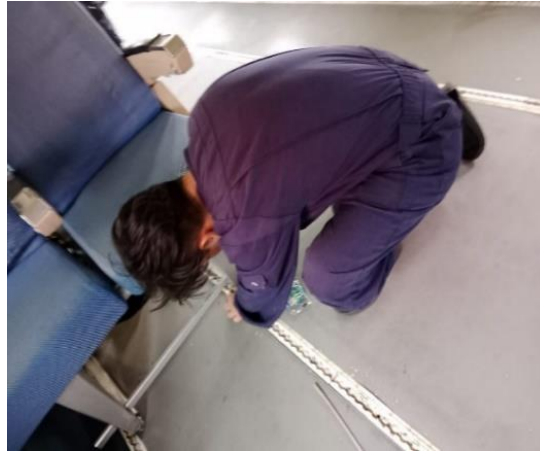
### **Figura 53**

*Remoción de los asientos*

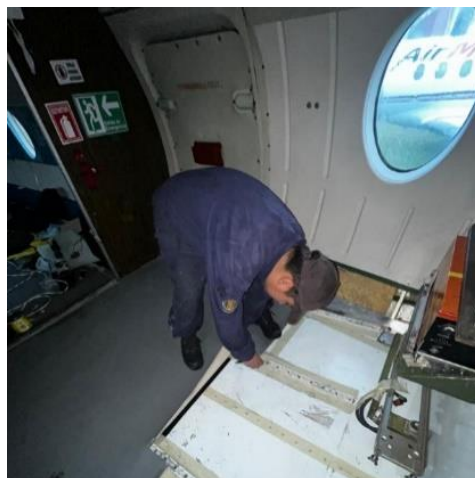
### **Figura 54**

Las moquetas cómo están unidas con adhesivo doble cara tendrán que ser retiradas con guantes y una espátula, para ir retirando el adhesivo que se une al piso para esto se debe tener mucho cuidado porque se puede romper las moquetas.

*Remoción de las moquetas*

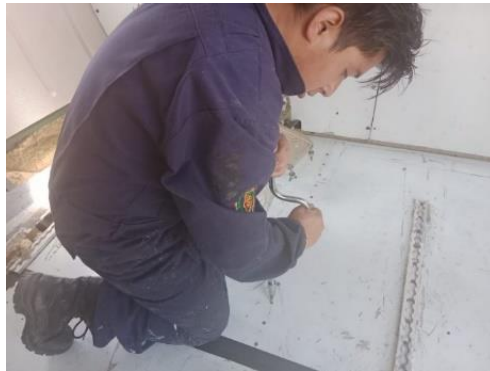
### **Figura 55**

Al extraer las moquetas se logra llegar a los pernos del piso que dan unión a la estructura, los pernos se los puede retirar con un berbiquí acoplado con una punta estrella, esta herramienta es utilizada porque los pernos pueden estar muy duros de retirar y esta herramienta ayuda a extraer con más facilidad.

*Remoción de los pernos del piso*

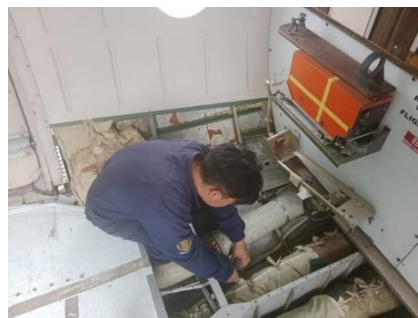
### **Figura 56**

Al retirar el piso se podrá observar la estructura y protección de cables, se debe realizar la limpieza de la estructura y los cables, el WD-40 y paño debe ser utilizado para la limpieza a la estructura ya que este líquido ayuda a la protección estructural, para los protectores de cables se debe utilizar alcohol y paño para dar limpieza en la superficie.

*Limpieza del interior del piso*

Cuando la estructura este limpia se procede a realizar la inspección de tratamiento no destructivo (NDT) por Eddy Current, esto lograra verificar que la estructura no tiene fisura para ser tratada, en esta ocasión la estructura se encuentra en muy buen estado a lo que se procede a terminar dando un tratamiento anticorrosivo con LPS 3 qué ayudara a la estructura a que no se genere corrosión por mucho tiempo.

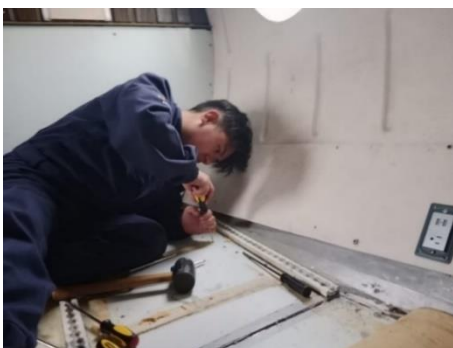
*Instalación de los pernos del piso*

Al extraer los pernos del piso es necesario un berbiquí acoplado a una punta estrella, el piso se encontrará sin ninguna sujeción debido a que los pernos han sido retirados para poder revisar la estructura, para la instalación todos los pernos qué fueron retirados se instalaron con grasa neta EP 2 que ayudara a no generar corrosión galvánica.

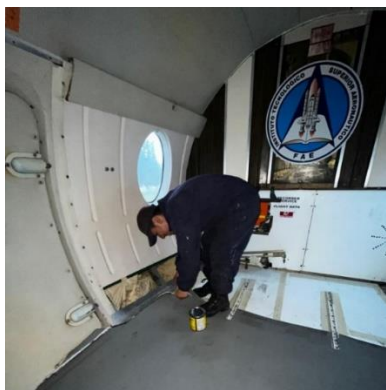
### **Figura 59**

*Instalación de las moquetas*

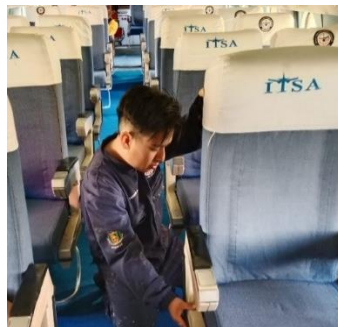
### **Figura 60**

Ya ejecutado la limpieza de los asientos y alfombras, esto ayudará a que la aeronave se encuentre presentable para los estudiantes y docentes de la Universidad de las Fuerzas Armadas "ESPE", al finalizar la limpieza se debe proceder a instalar los asientos y alfombras, para la instalación de los asientos se necesita asegurar en los rieles en los laterales década par de asientos y en las alfombras deberán ser instaladas en su debido lugar.

*Instalación de los asientos*
