Evaluación de los niveles de iluminación en el área de administración y producción de la empresa de lácteos ELVITA “ASPRALNUES” para la prevención de accidentes de trabajo.

Guanoluisa Guanoluisa, Kely Nicole

Trabajo de integración curricular, previo a la obtención del título de Tecnóloga en Seguridad y Prevención de Riesgos Laborales

10 de agosto del 2023

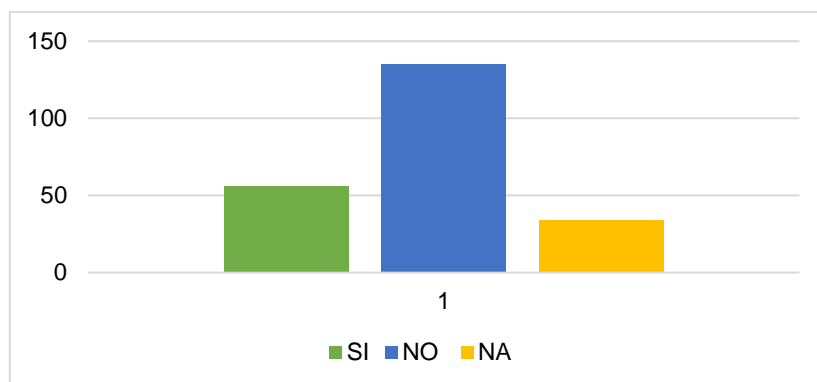
Figura 5

Resumen del Check-list del área de producción

Nota. En el área de producción se registró 9 puestos de trabajo y 25 factores de observación. Como se aprecia en la siguiente gráfica, el área de producción es una de las áreas que tiene mayor índice de no cumplimiento con las normas de seguridad vigente, por lo que es necesario hacer una readecuación del entorno de trabajo con la finalidad de mejorar el medio ambiente laboral, además de la seguridad y salud de los trabajadores.

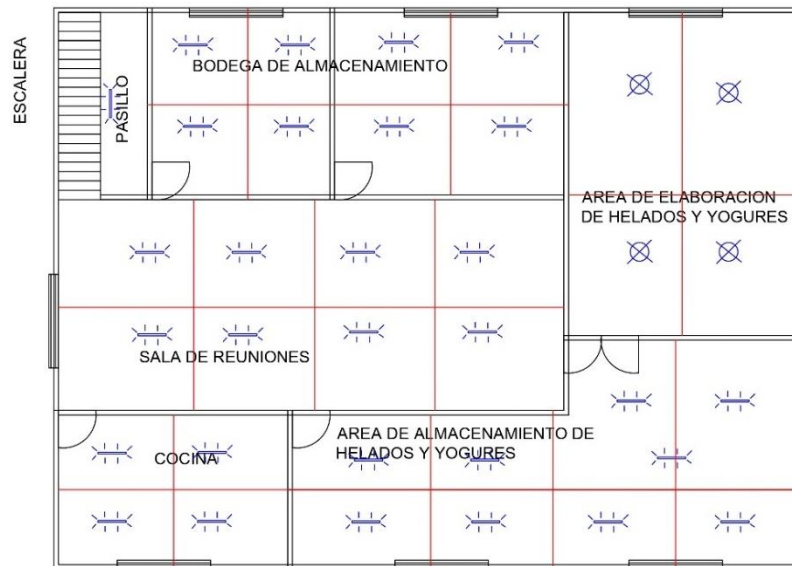
Figura 15

Redistribución de luminarias en la planta 2.

Nota. Distribución de iluminarias en toda el área del en el segundo piso.
