**“Inspección y rehabilitación del sistema de luces externas de indicación de la aeronave
Escuela Fairchild HF-227 de la UFA-ESPE-BQ”**

Monografía, previo la obtención del título de Tecnólogo Superior en Mecánica Aeronáutica

02 de agosto del 2023

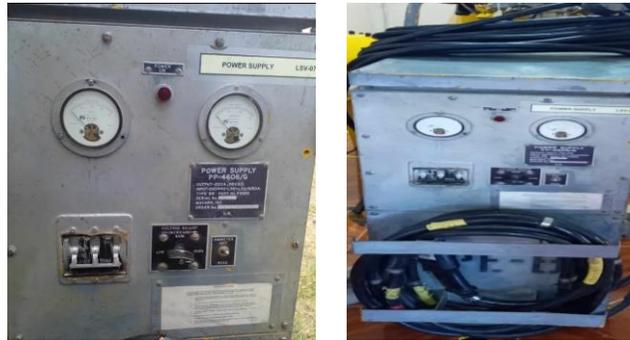
Planta externa en operación.

Se realizó la prueba de funcionalidad en la que se realizó la energización la planta externa y se detectó una interferencia de mal funcionamiento por circunstancia del deterioro del interruptor de encendido y apagado de la planta por lo que se realizó el mantenimiento

Nota. Se realizó el remplazo del componente de acuerdo diagrama adjuntado en el (ANEXO B) presente obtenida de la planta externa.

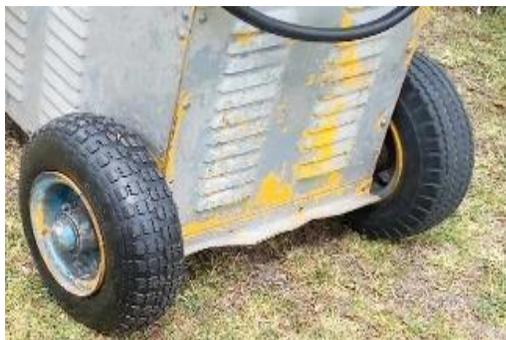
Reacondicionamiento de neumáticos de la planta

Nota. Se realizó el cambio del neumático planta externa de manera de dar mayor facilidad de movilidad.

Se realizó la adecuación de las ruedas de las plantas para poder trasladar de manera segura y de manera eficaz el equipo que consta de la planta externa.

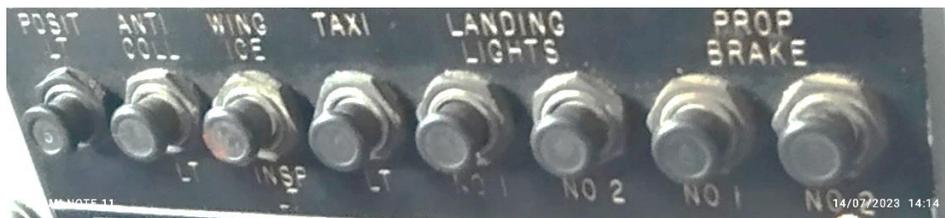
Figura 29

Nota. Se realizó la inspección cada uno de las protecciones para su correcto funcionamiento

Se realizó una inspección e limpieza de acuerdo a la circular AC 43 13 1b en el (ANEXO C), capítulo 11, sección 4, permitiendo realizar un adecuación y limpieza de las protecciones del sistema de luces exteriores de la aeronave

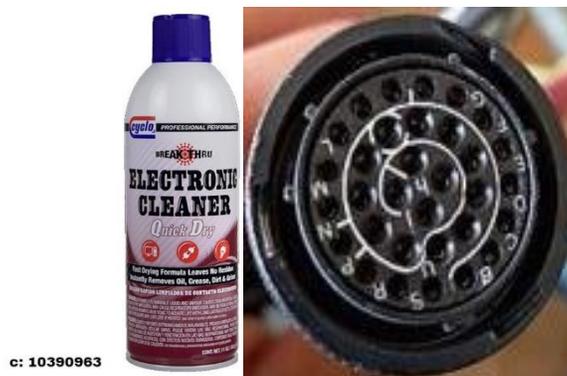
Inspección y limpieza del cableado eléctrico

Nota, Se detectó impurezas de como polvo por lo que se realizó una limpieza de acuerdo a la AC43 13 1b para el proceso de limpieza.

Se realizó una limpieza de acuerdo la circulación se asesoramiento capítulo 11, sección 1, en el que se procede a la limpieza con contact cleaner y se realizó secado con aire a presión y la utilización del uso de franela para el secado.

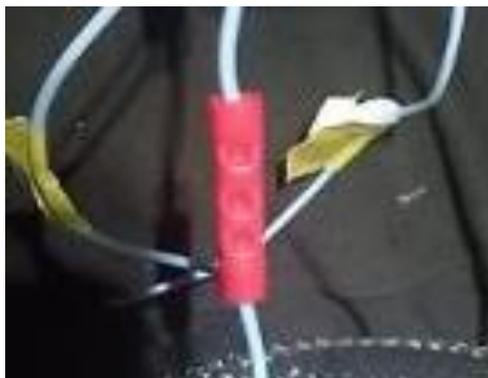
Cableados reparados

Nota. Remacho cada uno de los daños encontrados del cableado del sistema de luz externa de la aeronave Fairchild.

El cable fue reparado según la circular AC 41 13 1b en el que permito empatar el cable mediante un terminal de doble sujeción.

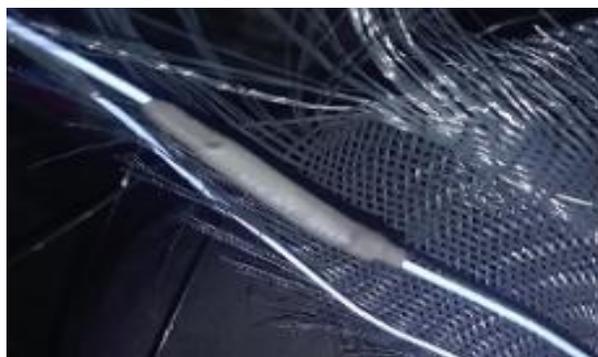
Instalación de cojinetes termo encogibles del cableado

Nota. El tubo termo encogible es aplicado con el calor para que se adopten sobre todo el entorno del cableado reparado permite proteger y aislar conexiones de cables, terminales que puedan provocar corto circuito y componentes que se pueda permitir y cubrir, aislar.

Fue necesario y muy indispensables la colocación el tubo termo encogible en algunos cables del sistema eléctrico de iluminación externa por lo que también se detectó que el mal estados provoco daños. También se encontró deterioro en conectores, terminales hembras y machos con malas condiciones de desgaste, algunos cables sin operación de funcionalidad en el cableado eléctrico de ciertos sistemas de la aeronave Fairchild se encontraban en malas condiciones debido la exposición en la en entorno de malas condiciones ambientales, por lo cual se realizó cambios en algunos conectores con las herramientas adecuadas que permita realizar la terea de norma segura, se realizó la instalación de los conectores de manera adecuada y eficaz para un mejor funcionamiento y finalmente se aseguran los cables con amarras plásticos para garantizar un mayor seguridad. Permitiendo dar una resolución a cada falla encontrada.

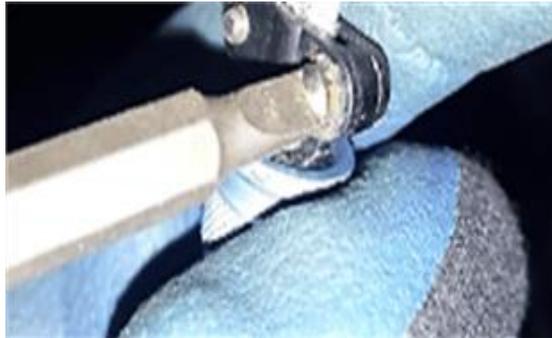
Desinstalación de conectores en malas condiciones

Nota. Desinstalación de forma correcta los conectores dañados o en malas condiciones utilizando las herramientas adecuadas a la tarea.

Se finalizó la reparación de cada uno los respectivos conectores de acuerdo con el IPC 22-20-00 para la respectiva inserción del cableado eléctrico de acuerdo con el diagrama eléctrico del sistema de la aeronave Fairchild y según la documentación del MTC 20-80-20-101 para la correcta inserción de los conectores reparados con herramientas adecuadas.

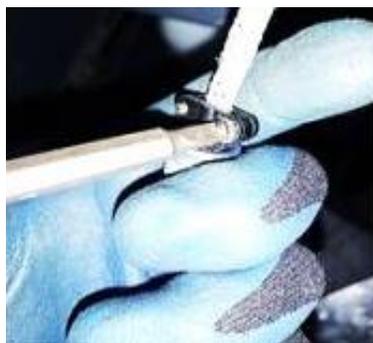
Reparación de cada uno de los conectores dañados o en malas condiciones

Nota. Reparación de los conectores de acuerdo de acuerdo al a AC 43 13 1b capítulo 11 secesión 14

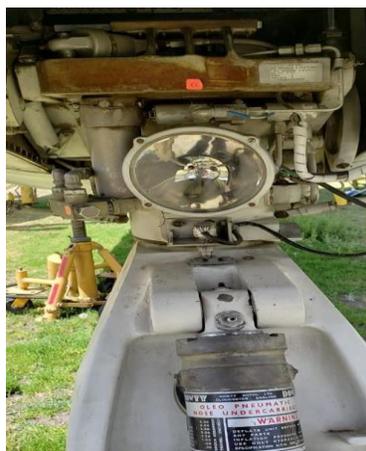
Inspección y limpieza realizada.

Se realizó las respectivas inspecciones visual de las luces de rodaje según la circular de asesoramiento AC 43 13 1b, capítulo 14, sección 1, en el que se detectó impurezas de suciedad y desgaste. segundo se hizo a la respectiva prueba de funcionamiento según el manual de mantenimiento (AMM) adjuntado en su respectivo anexo, encontrado anomalías de funcionamiento por lo que se realizó un prueba de continuidad de corriente eléctrica según AC 43 13 1b capítulo 11 sección1 para detectar las fallas de conductividad eléctrica por lo que se encontró desconectado los terminales principales por lo que se realizó la conexión utilizando terminales según la documentación técnica de la circular AC 43 13 1b capítulo 11, sección 14, se realizó nuevamente la prueba de funcionalidad detectando el correcto funcionamiento de la luz de rodaje de la aeronave Fairchild

Nota. Se realizó la inspección según la AC 43 13 1b para el proceso de limpieza del componente.

Se procedió a la limpieza y la eliminación con productos anticorrosivos para evitar que pueda ocurrir daños con el pasar del tiempo y evitar que pueda tener deterioros en las conexiones de la aeronave.

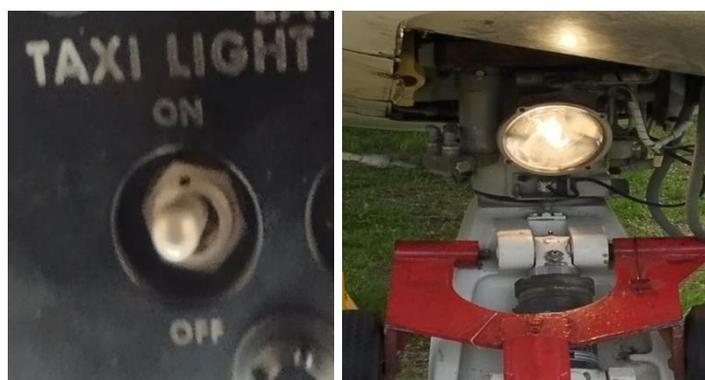
Resultado del mantenimiento de las luces de rodaje

Se realizó la respectiva conexión y se hizo al proceso de funcionamiento mediante el encendido de las luces de rodaje de la aeronave Fairchild según sus respectivas documentaciones técnicas dando a concluir su correcta operación.

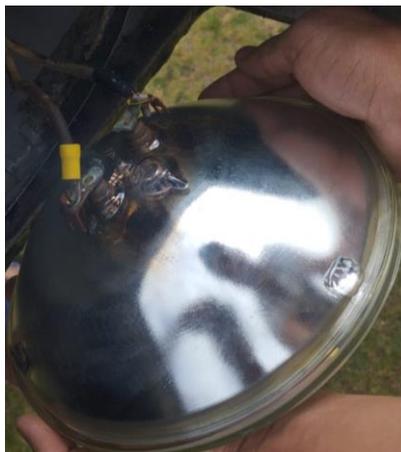
Remoción de la luz de aterrizaje

Nota. Se encontró desgastes y mala colocación de los terminales

1. Se obtuvo acceso a la lámpara con herramientas para destornillar los respectivos tornillos que sujetan a la cubierta de protección de cada lámpara el conjunto de la cubierta de la luz y a su vez retirar el conjunto del mismo
2. Se aflojó cada uno de los respectivos pernos que sujetan los anillos de seguridad y retirar el anillo con precaución de dañar.
3. Se retiró la lámpara y se desconectado cada uno de los polos conectado con cautela y evitar danos en sus conectores retirar los cableados eléctricos y retirar con cuidado.
4. Se retiró con cuidado la lámpara para evitar danos.

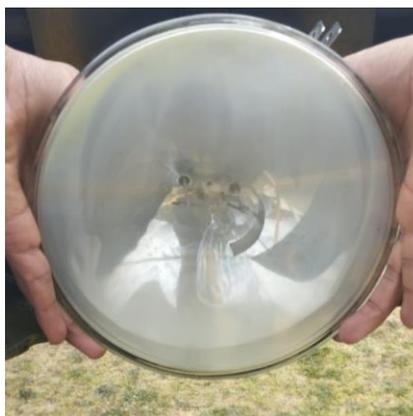
Instalación de la luz de aterrizaje

Nota. Ante de colocar se realizó una limpieza de los conectores del foco y su respectiva conexión.

Se colocó cada tornillo en su respectiva cubierta de protección de manera que se mantenga fija y segura para evitar daños al futuro.

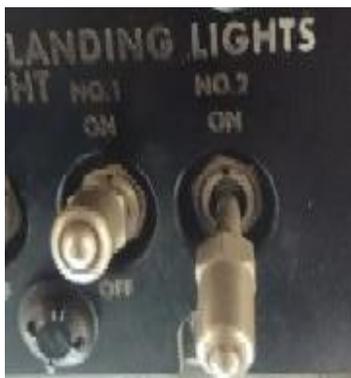
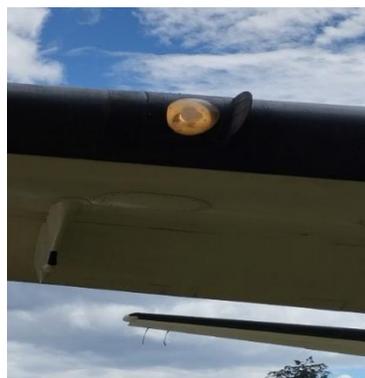
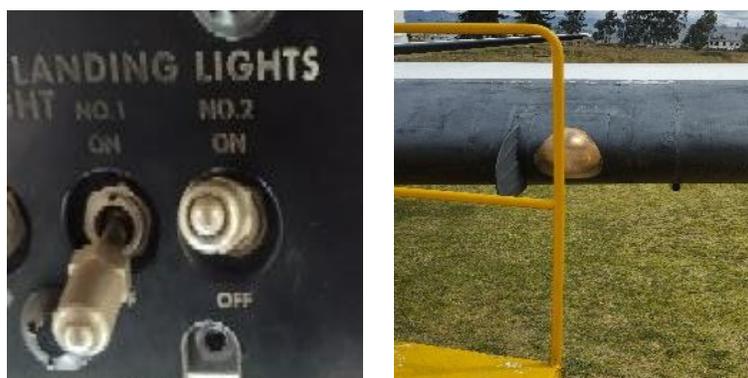
Luces de en aterrizaje en operación.

Nota. Después de haber realizado la respectiva reparación es necesario verificar cada uno de los componentes instalados.

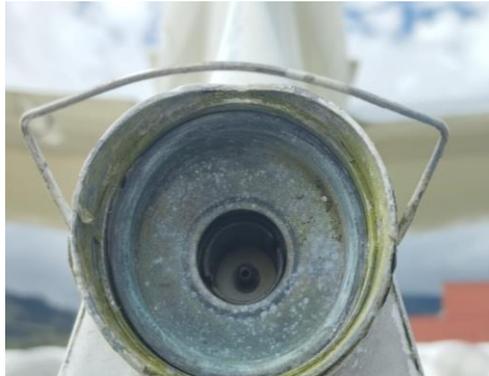
Desmontaje de la luz de cono de cola

Se realizó las respectivas inspecciones visual de las luces de posición según la circular del asesoramiento AC 43 13 1b, capítulo 11, sección 1, en el que se detectó impurezas de suciedad y desgaste, segundo se hizo la respectiva prueba de funcionamiento según el manual de mantenimiento (AMM) encontrado anomalías de funcionamiento por lo que se realizó un prueba de continuidad de corriente eléctrica según AC 43 13 1b, capítulo 11, sección1, se detectó las fallas de conductividad eléctrica por lo que se encontró desconectado los conectores principales en el conjunto de la protección, fallas en los terminales de la conexión del luz, se realizó la conexión utilizando terminales según la documentación técnica de la circular AC 43 13 1b capítulo 11, sección 14, se realizó nuevamente la prueba de funcionalidad detectando que las luces de las extremo de las alas están en correcto funcionamiento mientras que en la luz de la cola de la aeronave se procedió a la remoción e instalación de nuevo componente de acuerdo al manual de mantenimiento (AMM) de la aeronave Fairchild ATA 33-40-06 página 201, este proceso se realizó solo la luz de cono de cola de la aeronave.

Nota. Se encontró impurezas y suciedad en el protector de la luz

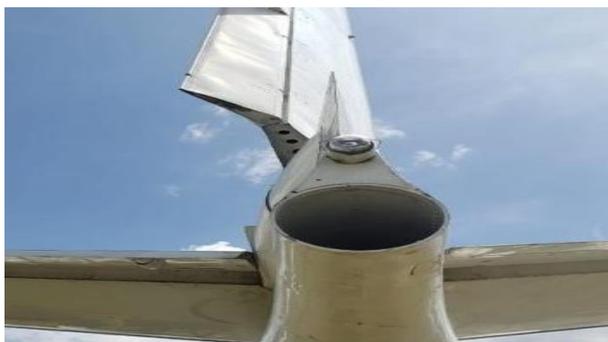
Luz de cono de lola de pasión

Nota. Se realizó su respectiva limpieza y eliminación de impurezas

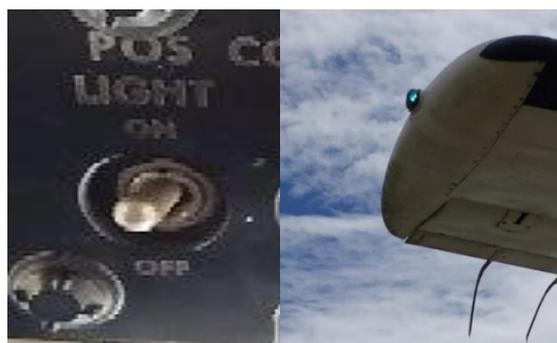
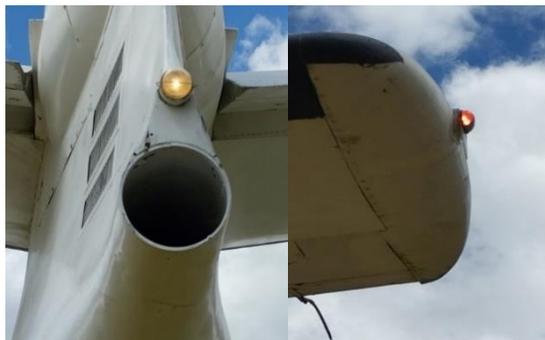
Luces de posición en operación

Nota. Se energizó primer instancia la aeronave para verificar funcionamiento correcto de la luz de posición de la aeronave Fairchild

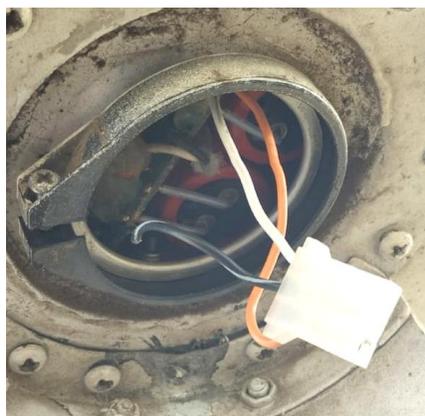
Desinstalación de la luce de anticollisión

manual de mantenimiento (AMM) encontrado anomalías de funcionamiento por lo que se realizó un prueba de continuidad de corriente eléctrica según AC 43 13 1b, capítulo 11, sección 1 para detectar las fallas de conductividad eléctrica por lo que se encontró desconectado los conectores principales en el conjunto de la protección, fallas en los terminales de la conexión del luz corte de cable, se realizó la conexión utilizando terminales según la documentación técnica de la circular AC 43 13 1b, capítulo 11, sección 14, se realizó nuevamente la prueba de funcionalidad detectando que las luces de anticollisión esté quemadas sin funcionar por lo que se realizó la remoción e instalación de nuevo componente de acuerdo al manual de mantenimiento (AMM) de la aeronave Fairchild ATA 33-40-01 página 201, este proceso se realizó tanto en la luz de anticollisión en el fuselaje parte inferior como a la luz de anticollisión localizada en la cola de la parte superior.

Nota. Se encontró suciedad en el contorno de la cubierta de la luz

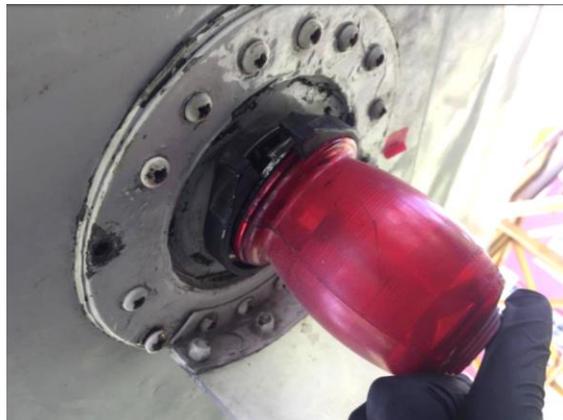
Instalación de la luz de anticolisión

Nota. Se realizó las respectivas limpiezas ante del proceso de instalación.

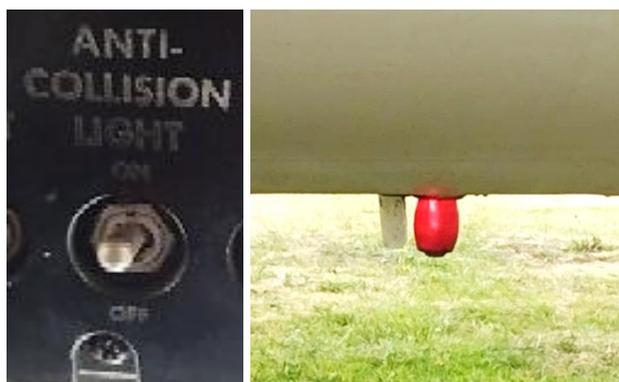
Figura 46*Instalación de la luz de anticolisión*

Nota. Se realizó el cambio del componente dañado por un componente en buen funcionamiento.

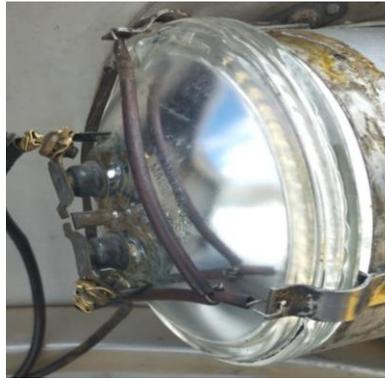
Figura 47*Reemplazo de las luces de inspección de hielo*

prueba de funcionamiento según el manual de mantenimiento (AMM) encontrado anomalías de funcionamiento por lo que se realizó un prueba de continuidad de corriente eléctrica según AC 43 13 1b, capítulo 11, sección 1 para detectar las fallas de conductividad eléctrica por lo que se encontró desconectado los conectores principales en el conjunto de la protección, fallas en los terminales de la conexión del luz, costes en los cableados, se realizó la conexión utilizando terminales según la documentación técnica de la circular AC 43 13 1b, capítulo 11, sección 14 se realizó nuevamente la prueba de funcionalidad detectando cambios en el componente por averías que evito el correcto funcionamiento por lo que se procedió la remoción e instalación de nuevo componente de acuerdo al manual de mantenimiento (AMM) de la aeronave Fairchild ATA 13-40-4 página 201, este proceso se realizó tanto a la luces ubicada en el motor N°1 y en el motor N°2 de las luces de inspección de hielo.

Nota. Se detectó mal estado de los terminales y el deterioro del cableado eléctrico

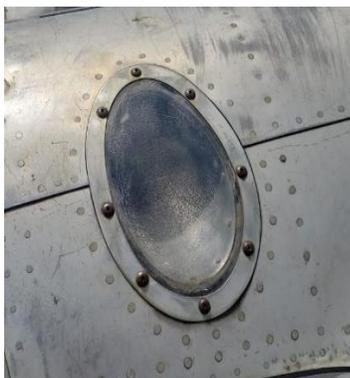
Instalación de luces de inspección

Nota. Se finalizó ene guisando la aeronave y verificando su función.

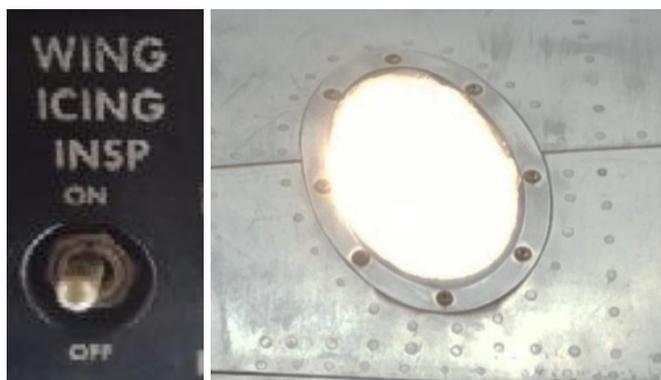
Luces en operación de inspección de hielo

Nota. Se realiza la respectiva energización de la aeronave de acuerdo al procedo indicado en la documentación técnico
