**DEPARTAMENTO DE CIENCIAS DE LA ENERGÍA Y
MECÁNICA
INGENIERÍA AUTOMOTRIZ**

**INFLUENCE OF DYNAMIC ANALYSIS BY INFRARED
THERMOGRAPHY (IRT) AND NON-DESTRUCTIVE TESTING (NDT)
ON ALTERNATIVE PREDICTIVE DIAGNOSIS OF AUTOMOTIVE
BRAKE ROTORS IN LIGHT VEHICLES**

CISNEROS ROMERO, KEVIN GEOVANNY
SÁNCHEZ MEZA, CHRISTIAN ROBERTO

**Latacunga
2023**

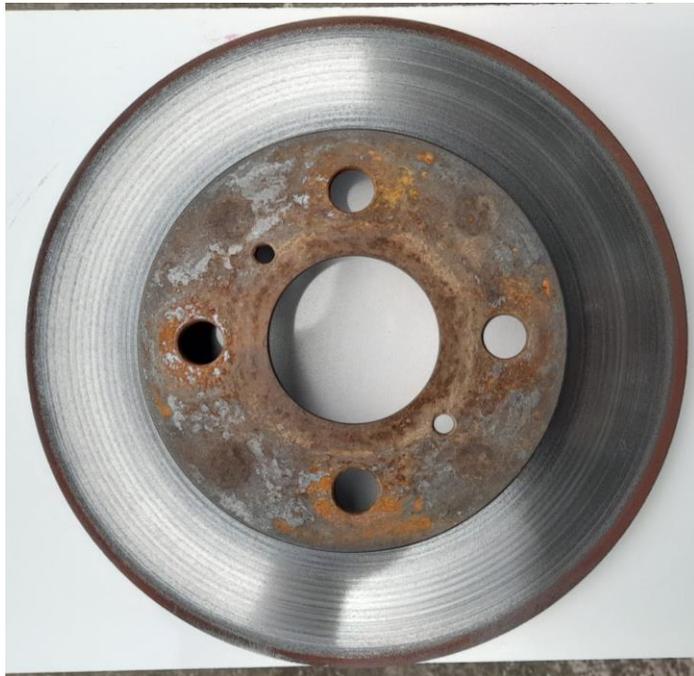
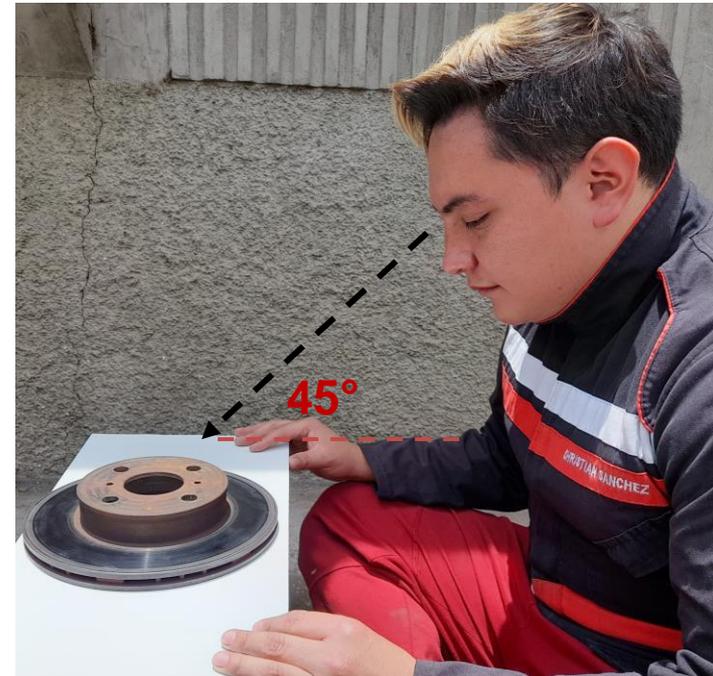
Ensayo visual directo

ASME BPVC.V - Artículo 9

UNE - EN 13018

- El ensayo visual directo se realizó según la norma UNE - EN 13018, examinando las defectologías en la superficie del rotor del freno a 45° y a 250 [mm] entre el ojo humano y el objeto a ensayar. El ensayo se aplica a la luz del día con una luminancia superior a 1000 lux, esto según ASME BPVC.V - Artículo 9. Es necesario calcular la velocidad de la luz en el medio considerado, en este caso acero (v_{ph}) obteniendo 119916983.2 [m/s], con un índice de refracción (n) de 2.5 sometido a una velocidad de la luz en el vacío (c) de 299792458 [m/s], de acuerdo a la Ec. 1

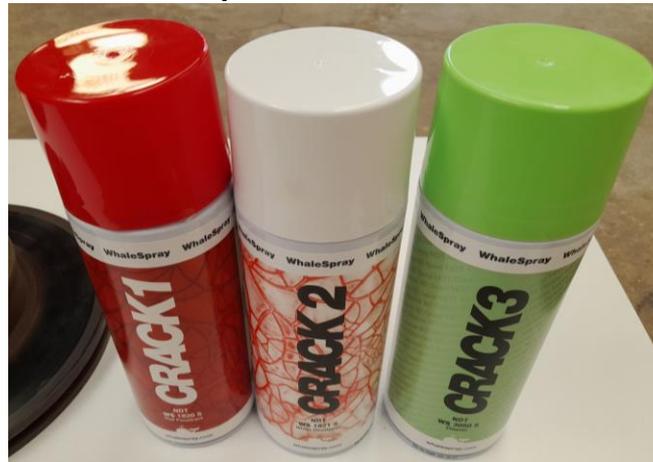
- La evaluación se realiza según ASTM E 165-02, Tipo II, con penetrante líquido visible, método B - removible con disolvente. La temperatura de la superficie a ensayar es de 22,4 [°C]. Como el material del rotor de freno es acero SAE 1215 y su proceso es de fundición, los tiempos de aplicación del penetrante y del revelador para obtener una capilaridad adecuada sugieren 5 y 10 minutos respectivamente. Para la eliminación del líquido penetrante, el limpiador se aplica con la técnica del trapeado. El ensayo se realiza a la luz del día con una luminancia superior a 1000 lux.

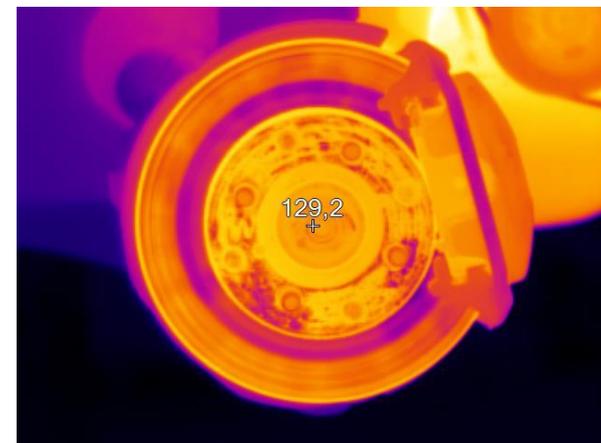
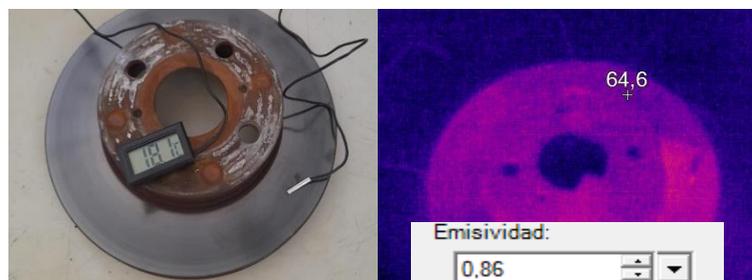
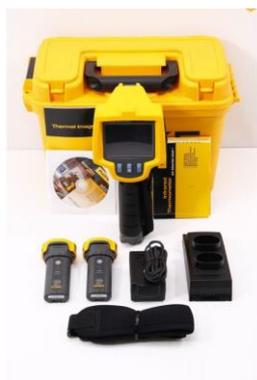
CALIBRACIÓN FLUKE TiR32

NORMA	ISO 18434-1
TÉCNICA	STEP HEATING-DINÁMICO
ROTORES DE FRENO	NO DEBEN DESMONTARSE
APLICACIÓN DINÁMICA	PROCESOS DE FRENADO < 60 [km/h] x 90 s

TEMP. AMBIENTE	290,64°K
TEMP. SUPERFICIAL	355,37 °K
HUMEDAD RELATIVA	93%
EMISIVIDAD – TERMÓMETRO	0,86
EC. WIEN	8 μm
EC.STEFAN BOLTZMANN	652,5 W/m^2

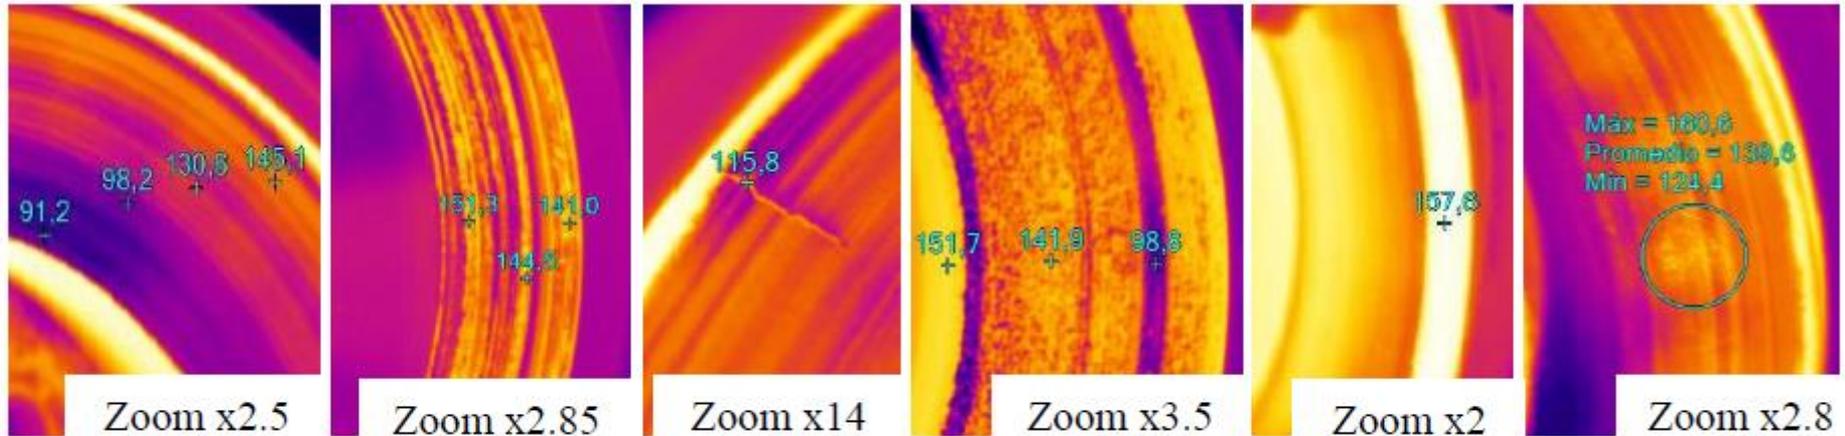
Comparative quantitative thermography, para determinar la gravedad de una condición adversa.

(a) Crystallization

(b) Grooves

(c) Crack

(d) Rust

e) Wear

(f) Pitting

- Mediante termografía infrarroja, se puede observar la cristalización en el anillo de fricción del disco de freno, aparece en forma de anillos a temperaturas entre 95 [°F] y 160 [°F], se muestra en tonos de azul, violeta y rojo a amarillo incandescente.

- Las estrías se extienden en forma de anillos brillantes por toda la superficie de fricción del disco de freno, dependiendo del espesor y la profundidad, aparecen a temperaturas de 135 [°F] a 165 [°F], en tonos de naranja a amarillo brillante, en este rango de temperatura y tonos de color también se puede identificar el defecto de desgaste, pero este se manifiesta en las paletas ubicadas entre los anillos de fricción, es identificado por la técnica CQT con un diferencial de temperatura de 16.57%.

- Las picaduras aparecen en el anillo de fricción del disco de freno en formas irregulares, presentan temperaturas de 145 [°F] a 165 [°F] en tonos de color de naranja a amarillo brillante, en estos mismos tonos, pero a temperaturas de 105 [°F] a 135 [°F] las grietas aparecen en forma lineal, irregular y tangencial al disco de freno.

- El óxido se extiende por el anillo de fricción y la campana del disco de freno en formas aglomeradas irregulares, en contraste de naranja a amarillo brillante a temperaturas de 125 [°F] a 180 [°F]. La superficie del anillo de fricción muestra tonalidades azuladas y violáceas que indican las zonas de contacto con la pastilla de freno; si estas tonalidades no se distribuyen uniformemente en esta región, el disco de freno muestra rozamiento.

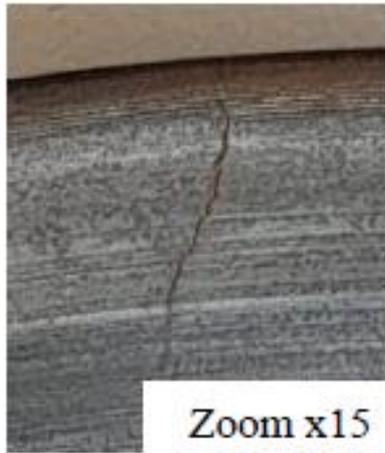
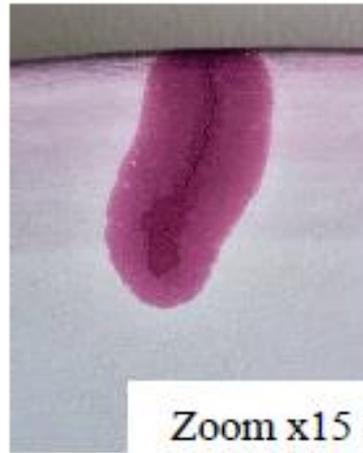
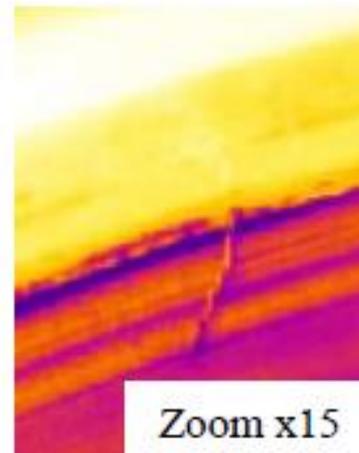
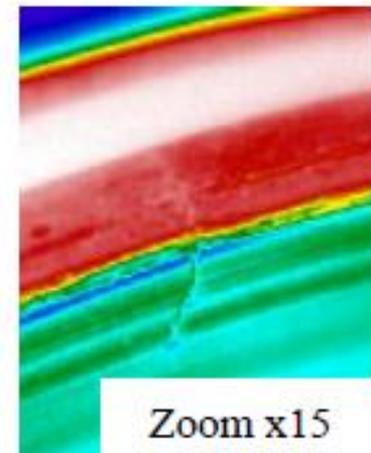
Analogy of non-destructive testing (NDT) applied to a crack in a brake disc.

(a) VT

(b) PT

(c) IRT

(d) IRT High Contrast

- Haciendo una analogía entre las diferentes técnicas de ensayos no destructivos se ha determinado que el ensayo IRT es el más efectivo, tiene una cobertura de inspección superior del 8,33% en comparación con el método VT y del 33,66% en relación con el método PT, es capaz de detectar seis tipos de defectología encontrada en el disco de freno, tales como cristalización, estrías, picaduras, grietas, desgaste y óxido. Es importante mencionar que esta técnica presenta una limitación en la detección de discontinuidades abiertas al realizar una termografía general del disco de freno, requiere de un acercamiento y análisis de defectos utilizando el software SmartView de Fluke. En la detección de discontinuidades abiertas, se ha determinado que la técnica más efectiva es la prueba de líquidos penetrantes.
