**Inspección de 500 horas del mástil cabeza del rotor principal, de acuerdo con la documentación técnica aplicable del manual de mantenimiento del helicóptero AS332B Super Puma, perteneciente a la Brigada de Aviación del Ejército N° 15 “PAQUISHA”.**

Carrera de Tecnología Superior en Mecánica Aeronáutica

Monografía, previa a la obtención del título de Tecnólogo Superior en Mecánica  
Aeronáutica

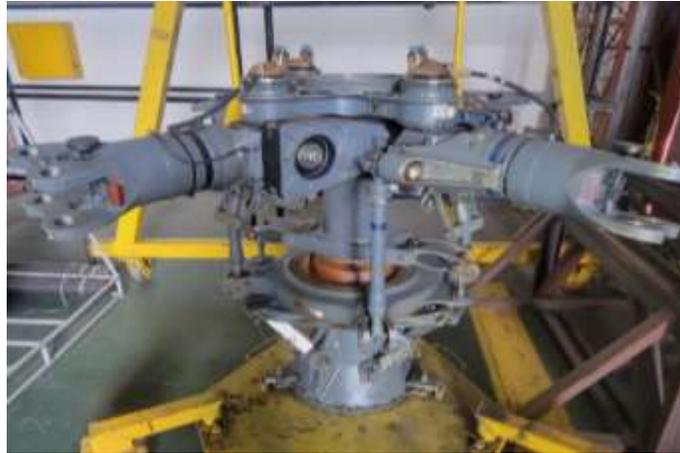
**Figura 8*****Mástil cabeza rotor principal***

*Nota.* La figura muestra el conjunto rotor cabeza del helicóptero desmontado y instalado en la herramienta especial.

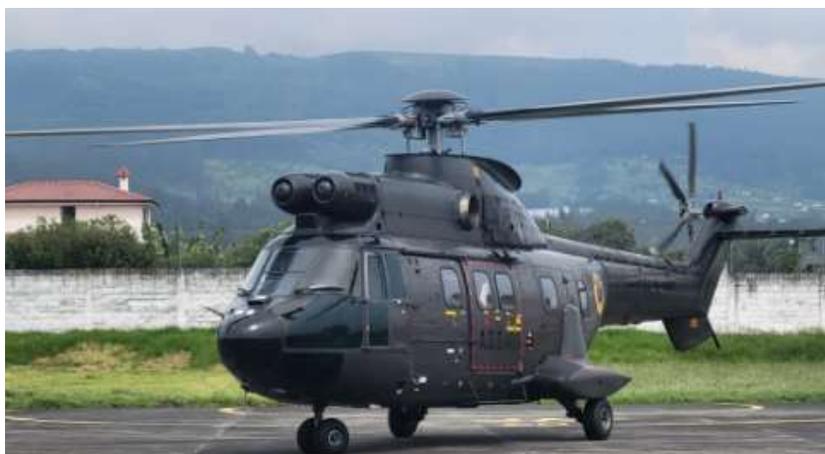
### **Figura 16**

*Nota.* En la figura se muestra la aeronave en donde se realizará la inspección de 500 horas en el mástil cabeza rotor principal.

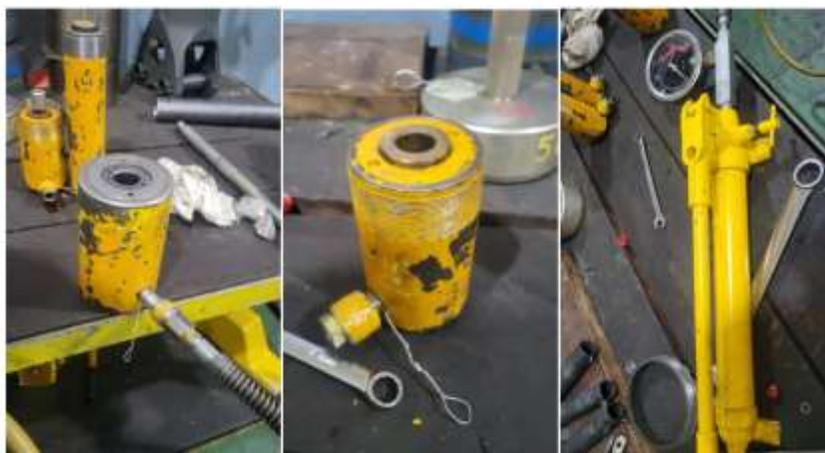
**Figura 17***Estado del conjunto hidráulico del helicóptero Super Puma*

Orden	Herramienta	N/P	Observación
1	Conjunto bomba hidráulica	703A90-0000-00	No da presión
2	Gato hidráulico 12 Toneladas	703A98-0014-01	Fuga aceite
3	Gato hidráulico 10 Toneladas	703A98-0007-00	Fuga aceite
4	Gato hidráulico 23 Toneladas	RC-256	Mal estado
5	Tubería	703A98-0000-23	Sin novedad
6	Manómetro	703A98-0000-21	Remplazar por uno de 500 Bares

*Nota.* En la figura se muestra las herramientas en mal estado, fuga de aceite de las gatas hidráulicas y de la bomba hidráulica.

Se procede a rehabilitar el conjunto de gatos hidráulicos en cual en ese momento se encontraban en mal estado y con fuga, no aguantaba la presión, por lo que es indispensable para realizar el mantenimiento de las manguetas y remplazar las juntas, rodamientos o algún otro componente interno de la mangueta por lo que se referencia en el manual de reparación mecánica del helicóptero.

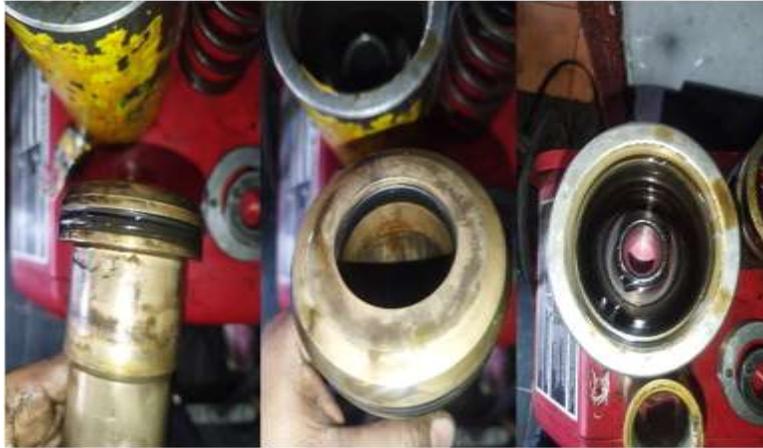
*Cambio de sellos de los cilindros de los gatos hidráulicos*

*Nota.* En la figura se muestra que se realizó el cambio de los sellos de los cilindros.

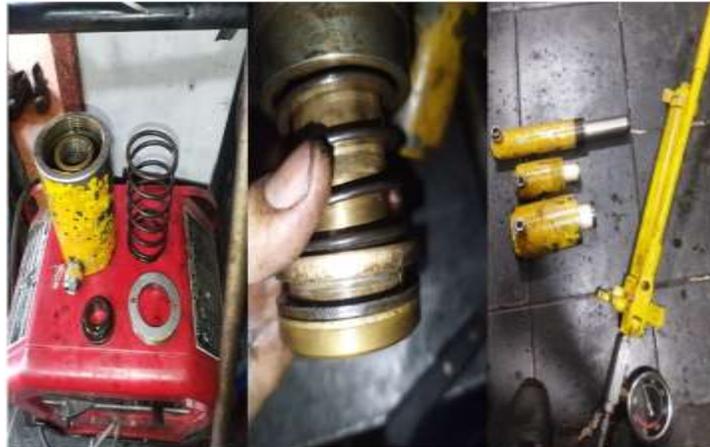
**Figura 19**

*Nota.* En la figura se muestra el mantenimiento que se le dio a los cilindros.

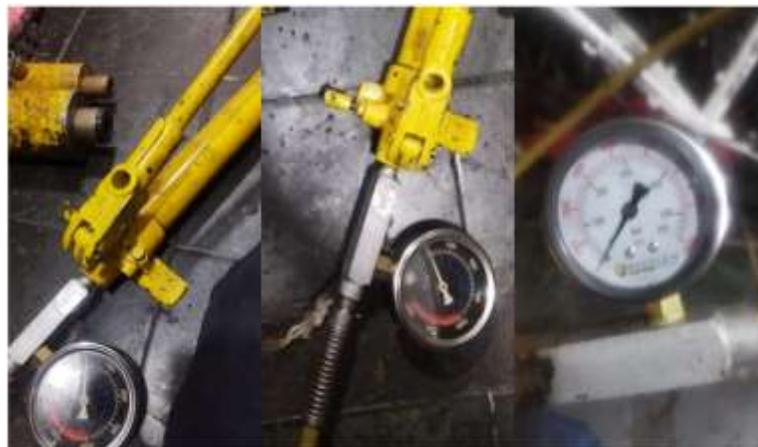
#### ***Reemplazo de manómetro***

*Nota.* En la figura se muestra que se reemplazó el manómetro.

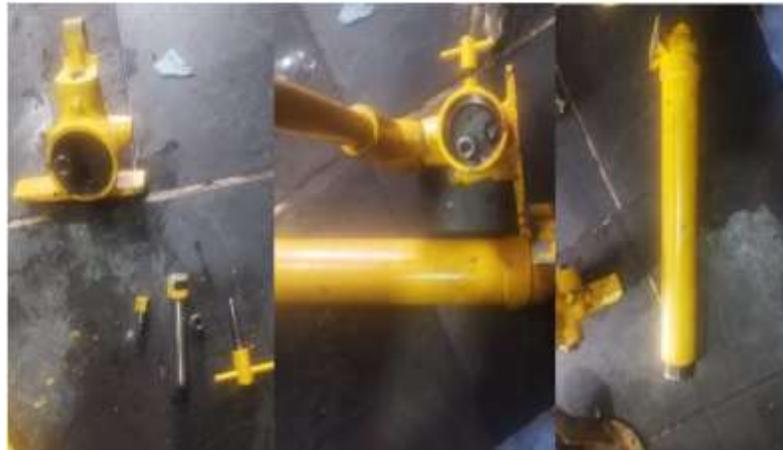
**Figura 21*****Mantenimiento de la bomba hidráulica***

*Nota.* En la figura se muestra el mantenimiento de la bomba.

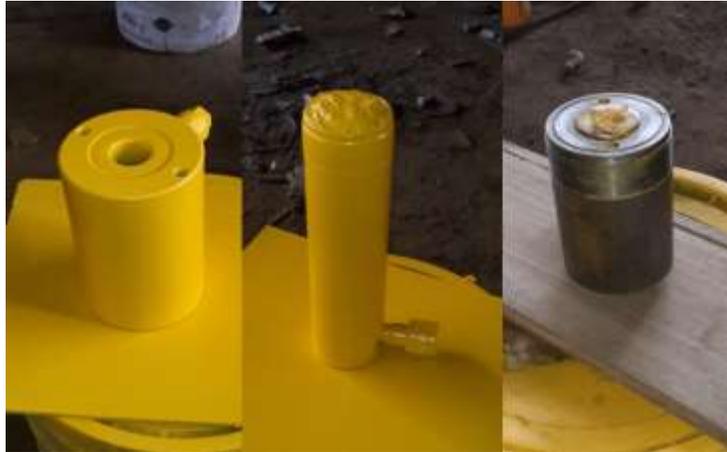
*Proceso de pintura en los cilindros hidráulicos*

El proceso de pintura se realiza en el taller de pinturas, en el cual se aplica removedor de pintura en todos los componentes, obturando los orificios para impedir que ingresen partículas, se realiza una limpieza con aire comprimiendo, se procede a poner una primera capa de prime para proteger de la corrosión, después se aplicó pintura de alto tráfico de color amarillo para que resistan su manipulación constante.

*Nota.* En la figura se muestra el proceso de pintura y decapado que se le dio a los cilindros hidráulicos y la bomba hidráulica.

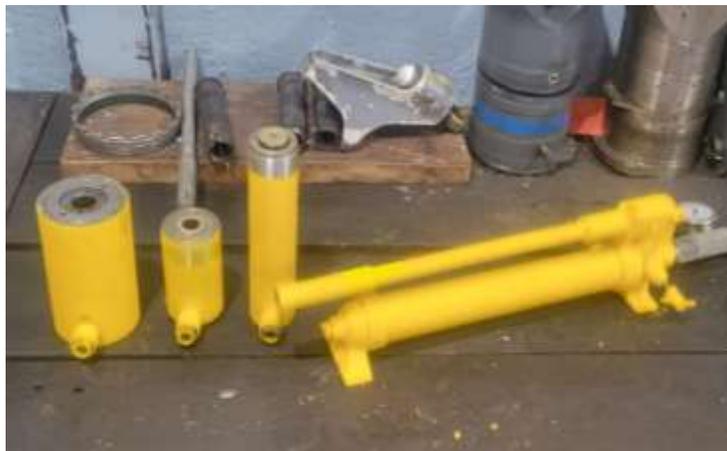
**Figura 23**

*Nota.* En la figura se muestra las gatas hidráulicas y la bomba hidráulica que se entregó a la sección Super Puma del Grupo Aéreo 45 "PICHINCHA"

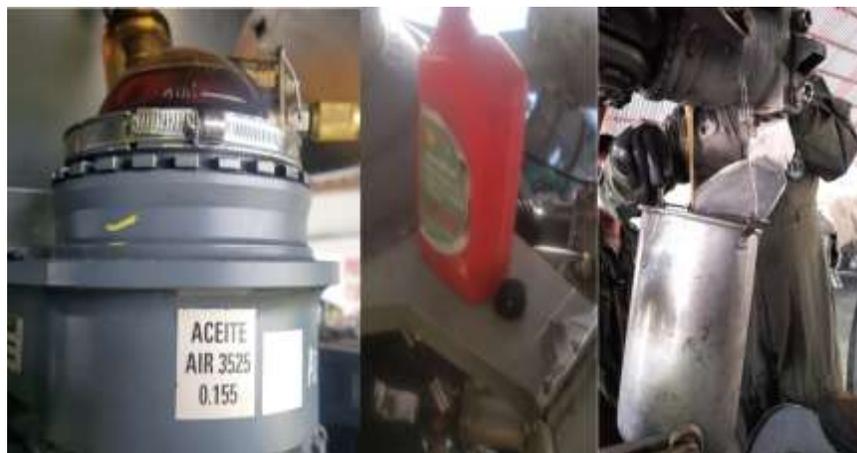
*Cambio de aceite de las mangas del helicóptero AS 332 B Super Puma*

*Nota.* En la figura se muestra el depósito de aceite de las mangas, y procedimiento de drene de aceite.

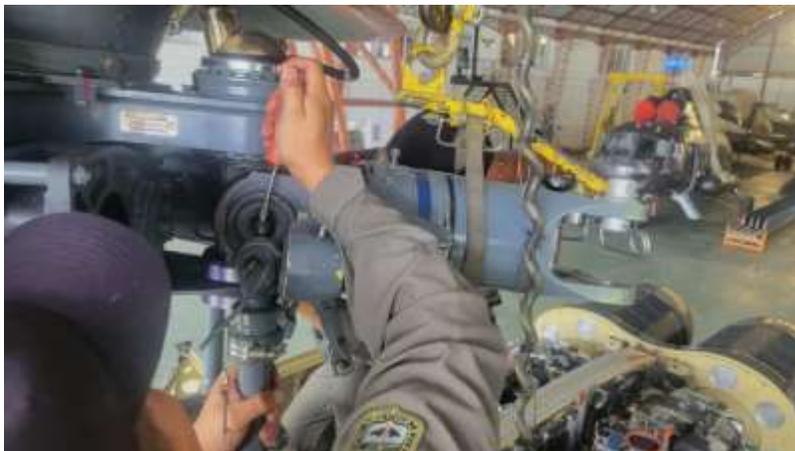
**Figura 25***Desmontaje de la bieleta de mando de paso*

*Nota.* La figura muestra cómo se procede a desmontar la bieleta de mando y del perno argolla.

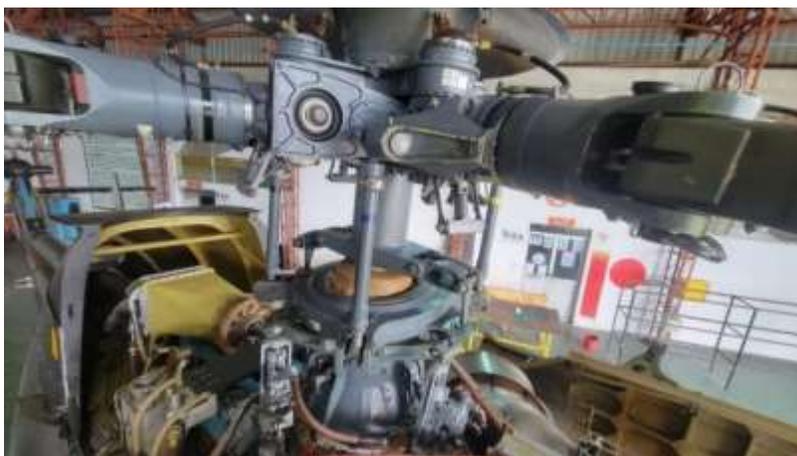
*Verificación del cabeza rotor, limpieza y verificación*

**Cabeza rotor.** Se verificó el buen estado de las articulaciones combinadas de batimiento y arrastre y sus ejes, en la articulación de muñón de verificó que no existan puntos duros en la rotación de incidencia, se ve la ausencia de corrosión y agrietamiento de tuberías y racores.

*Nota.* La figura muestra cómo se realizó la inspección en la cabeza rotor.

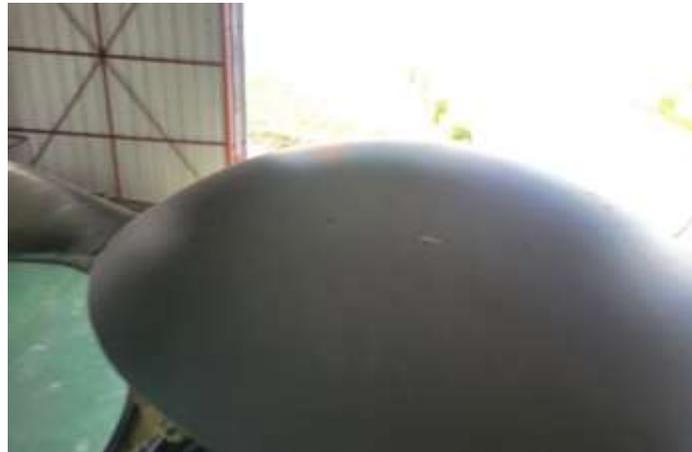
**Figura 27***Verificación de la cúpula*

**Cúpula.** Se verifica el soporte cónico, asegurándose la ausencia de grietas a nivel de los puntos de fijación, verificar la fijación de la cúpula se verifica el correcto par de apriete de 30.98 a 35.40 lbf.in de las tuercas sobre los tornillos de fijación de la cúpula.

*Nota.* La figura muestra la cúpula del helicóptero que se realizó la inspección.

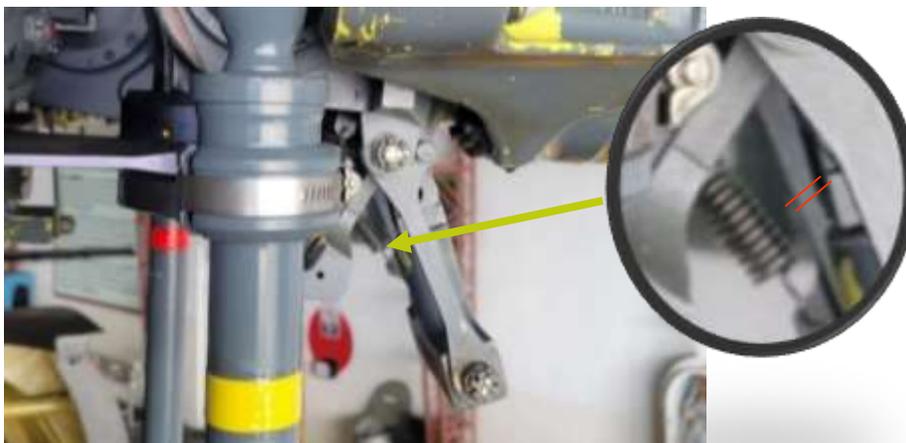
*Verificación de los topes bajos y fuelle*

**Topes bajo.** Se comprueba la ausencia de golpe o agrietamiento en los soportes de topes, se revisa visualmente que no exista agrietamiento de pintura en las zonas de nervadura de los soportes, Se comprueba el estado y la fijación de los muelles de recuperación, los cuales se encuentran en buen estado.

*Nota.* En la figura se muestra la verificación de los topes bajo y la medida de los fuelles encontrándose en la medida de 1mm el cual está en buenas condiciones.

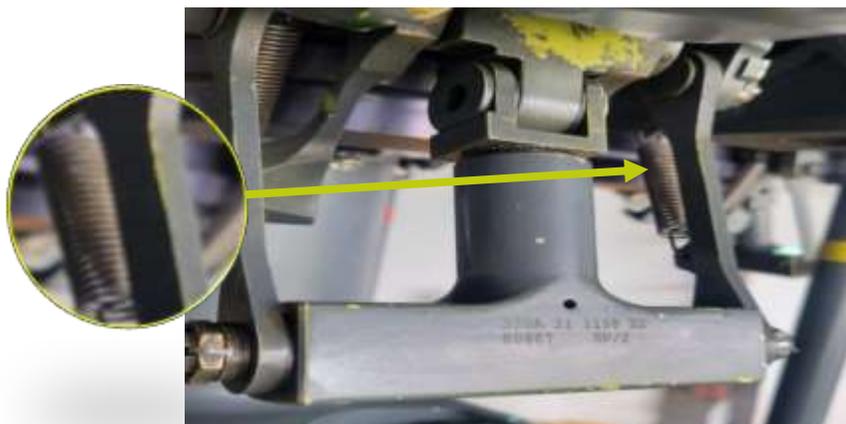
*Verificación de los topes altos y limpieza*

**Topes altos.** Se reviso la integridad de los muelles, el comportamiento d ellos anillos de retención del eje y la limpieza del del orificio de desgasificación.

*Nota.* En la figura se muestra la verificación de los topes altos y la limpieza del orificio de desgasificación cual está en buenas condiciones.

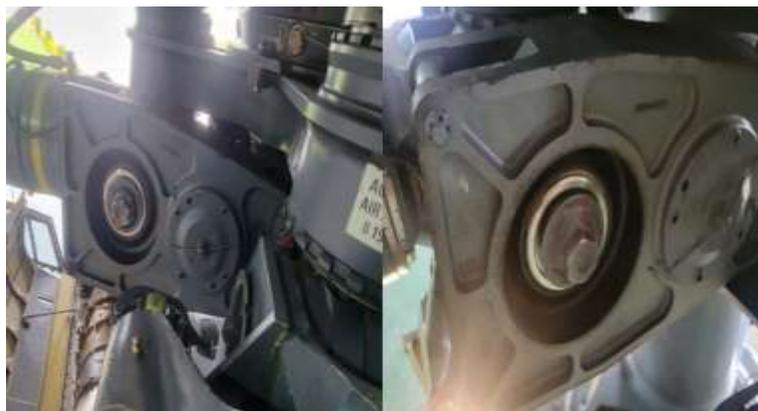
*Verificación de los adaptadores de frecuencia*

**Verificación del elastómero adaptador P/N 704A33-6400-98.** Se verifica la ausencia de fugas en las tapas de la etapa de cizallamiento, en las armaduras y alrededor de la rótula grande, en caso de presencia de fuga se reemplaza el adaptador, verificar si existe desgarramiento continuo de elastómero que supere los 30 mm (1.18 in) de longitud se debe reemplazar el adaptador.

*Nota.* En la figura se muestra la verificación de los adaptadores de frecuencia con el comprobador de juegos y tolerancias en el cual se encuentran dentro de los parámetros establecidos.

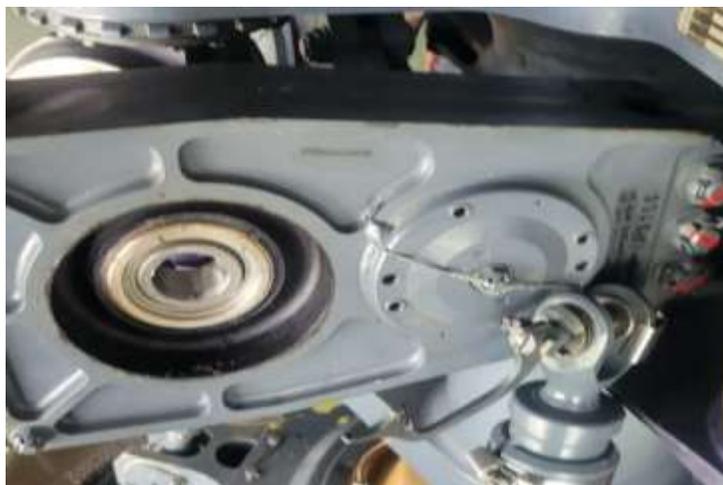
**Figura 31***Desmontaje de adaptador de frecuencia*

*Nota.* En la figura se muestra el desmontaje del adaptador de frecuencia.

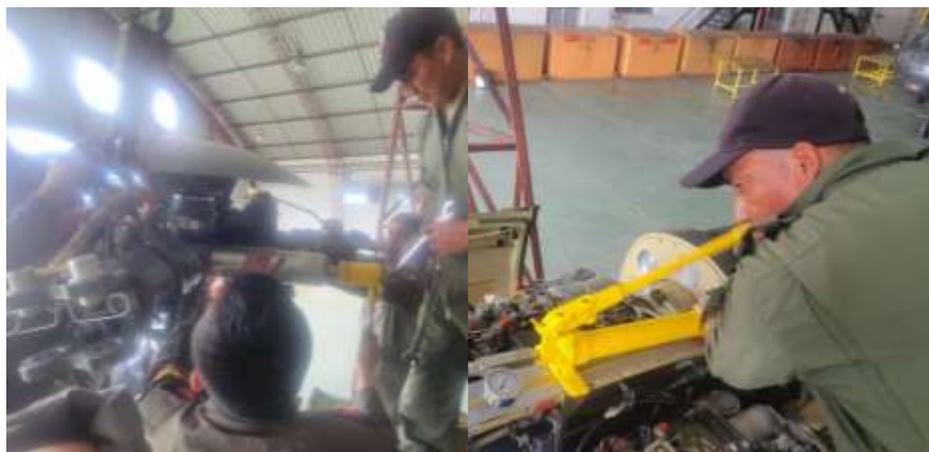
*Desmontaje del conjunto “mangueta-muñón”*

Alimentar el gato hidráulico 12T para extraer el eje de batimiento, desacoplar el conjunto “manga-mangueta” de la articulación de arrastre, no desplazar la pista de rodadura de la articulación de batimiento a fin de evitar cualquier deterioro de juntas de estanqueidad.

*Nota.* En la figura se muestra el desmontaje conjunto “mangueta-muñón” con ayuda del Jack hidráulico de 10 toneladas y la bomba hidráulica.

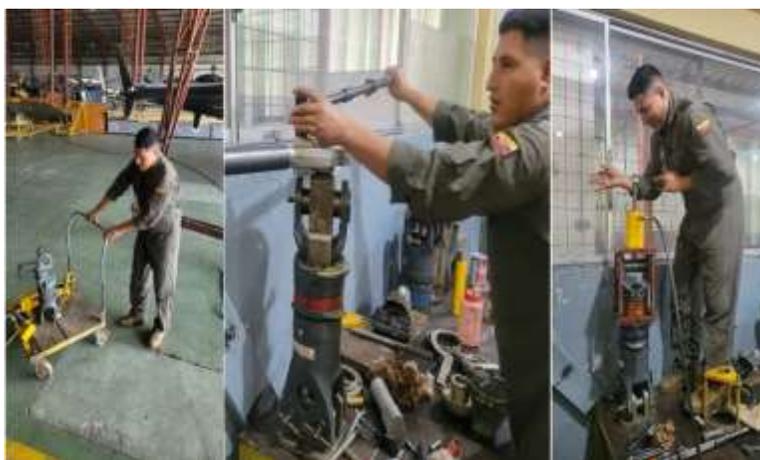
#### *Desmontaje del muñón*

*Nota.* En la figura se muestra el desmontaje del muñón.

Durante el desmontaje se utiliza la herramienta especial soporte útil de sujeción de muñón, un multiplicador para retirar la tuerca entallada. Se debe utilizar el extractor de muñón (w) conjuntamente con el gato de 12 toneladas y la bomba hidráulica.

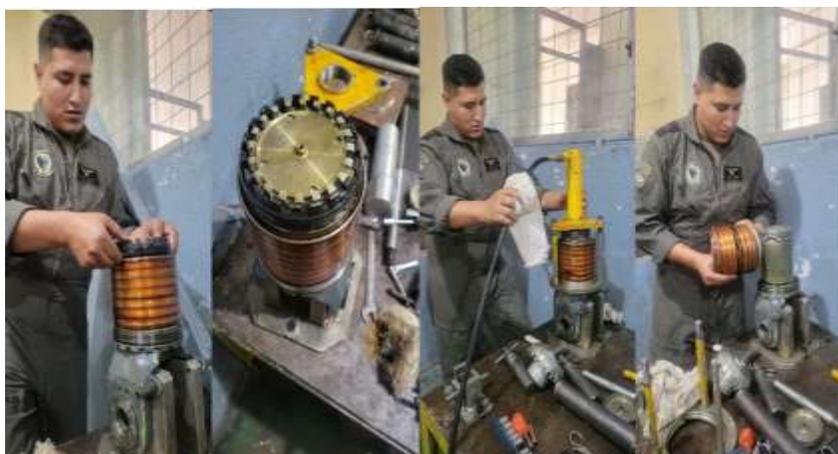
*Desmontaje del conjunto “mangueta-cojinetes”*

*Nota.* En la figura se muestra el desmontaje de los cojites.

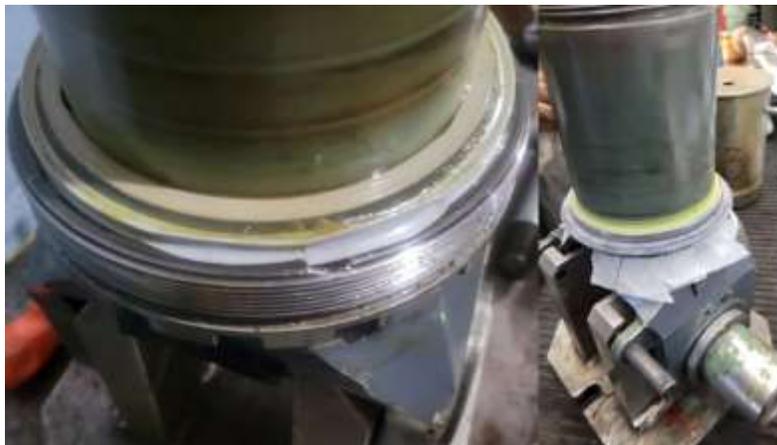
*Cambio de juntas del conjunto "mangueta-muñón"*

Se debe realizar la limpieza de los componentes con el agente de limpieza CM 208, verificando que no existan corrosión. Se incluye una protección con barniz CM 515. Se instala el portajunta de estanqueidad sobre la mangueta con cola CM 664, se procede a montar la tuerca entallada con la junta y los demás componentes.

*Nota.* En la figura se muestra la sustitución de las juntas de estanqueidad de la mangueta.

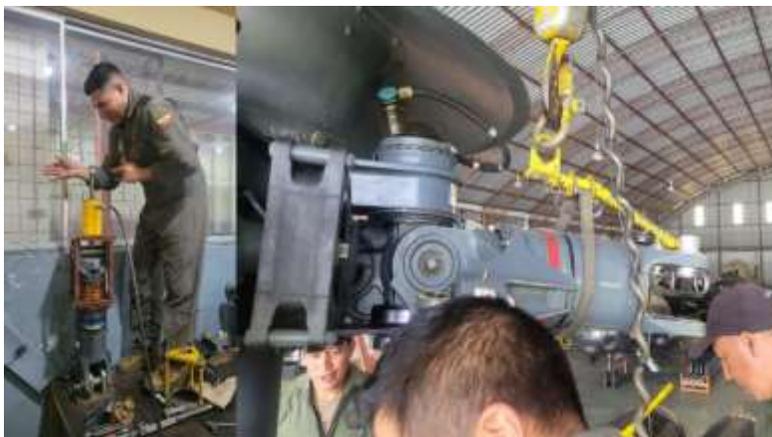
*Montaje del conjunto muñón mangueta*

*Nota.* En la figura se muestra el montaje de la mangueta de los rodamientos en el muñón, y el montaje de la manga en el rotor principal utilizando las herramientas especiales.

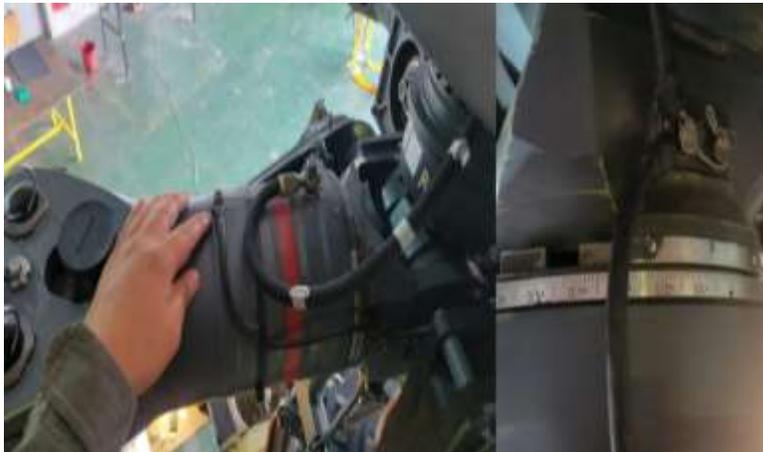
*Verificación de las palas y manguetas*

*Nota.* En la figura se muestra la verificación del cable de masa, el sector graduado y el correcto frenado del vernier.

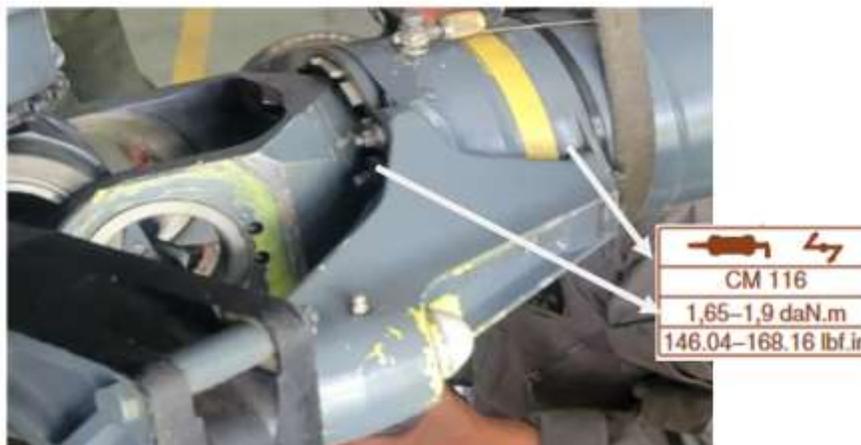
*Verificación de la palanca de paso del muñón*

**Palanca de paso del muñón.** Se verificó en correcto par de apriete 146.04 a 168.16 lbf.in de las fijaciones de la palanca de paso al muñón, se verificó el libre giro del perno de argolla.

*Nota.* En la figura se muestra la verificación el par de apriete se encuentra dentro del rango aceptable.

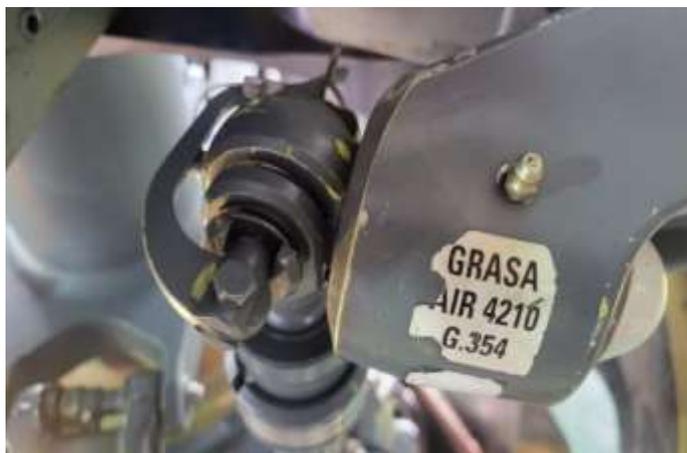
*Verificación del perno de argolla*

*Nota.* En la figura se muestra la verificación del perno de argolla que se encuentre dentro de las tolerancias.

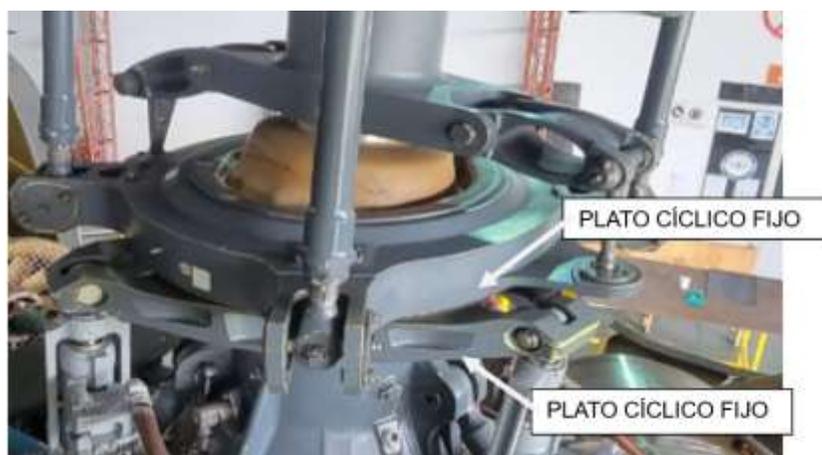
*Verificación de los platos cíclicos*

**Plato cíclico fijo y cárter cónico.** Se realizo una verificación de estado, ausencia de color, se revisó grietas a nivel de las sujeciones de las barras de suspensión y del compás fijo en el cárter cónico.

*Nota.* En la figura se muestra la verificación del plato cíclico el buen estado del plano de unión, ausencia de grietas, y verificación de juegos el cual se encuentran en los rangos permitidos.

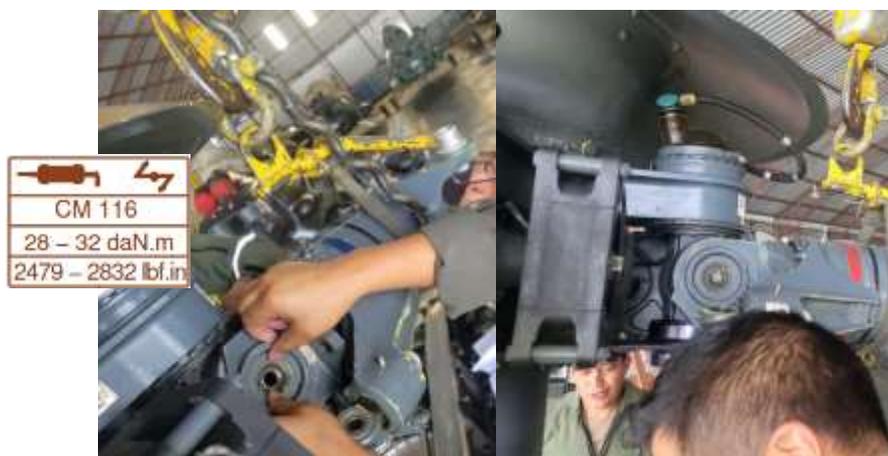
*Verificación por reajuste del par de apriete*

*Nota.* En la figura se muestra la verificación el par de apriete y se dejó en el rango permitido de 2479 a 2832 lbf.in.
