## **EXPERIENCIAS CONSTRUCTIVAS SOBRE AISLADORES SÍSMICOS EN LA ESPE**

**Roberto Aguiar Falconí, Fernando Cachipuendo**

Centro de Investigaciones Científicas, CEINCI.  
Universidad de Fuerzas Armadas ESPE  
Valle de los Chillos, Ecuador

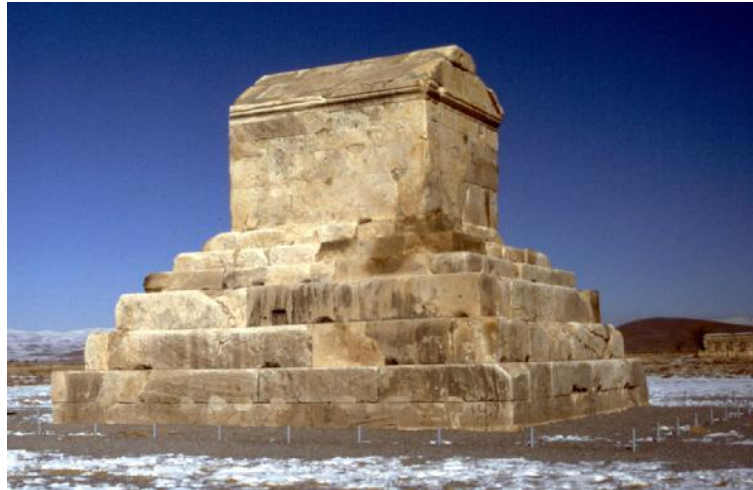
En la antigüedad encontramos el palacio del Rey Ciro el Grande cuya datación histórica es de 503 años A.C. esta estructura se encuentra aislada mediante un sistema de bloques deslizantes los cuales están unidos sin mortero (Figura 1).

**Figura 1** Tumba del Rey Ciro el Grande – Persia Pasargadae (503 A.C.)

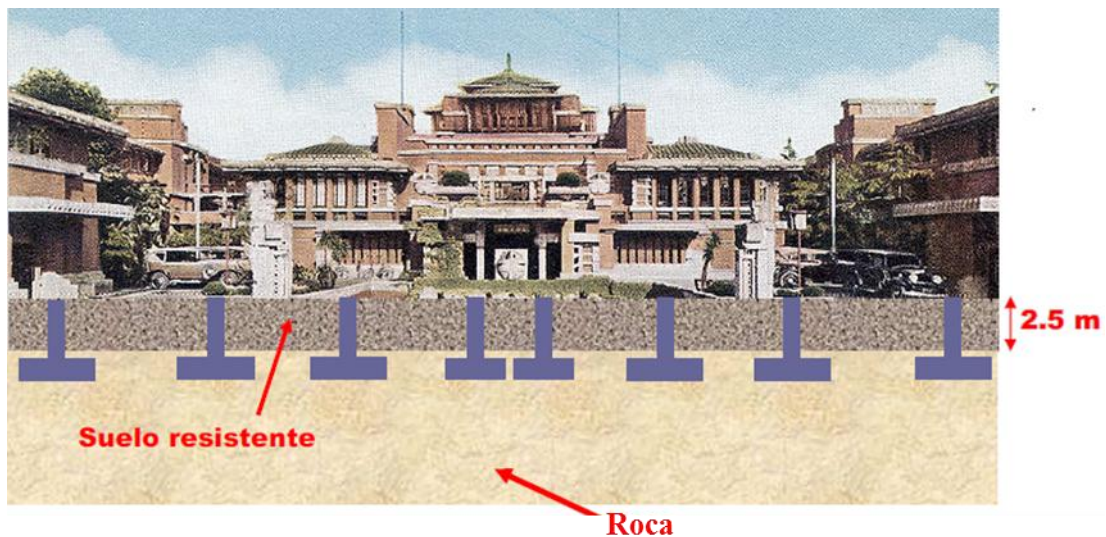
El Hotel Imperial de Tokio en Japón (1890 – 1923), (Figura 2).

**Figura 2** Pilares apoyados en roca evitando el suelo blando para reducir el impacto de la fuerza sísmica

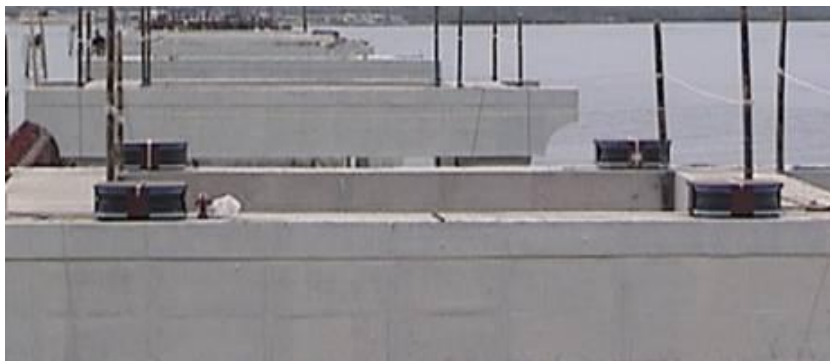
Se instalaron cuatro aisladores por pila, es decir dos a cada lado de cada tramo de losa. Dado que se cuenta con seis vigas que deben asentarse sobre dos puntos de apoyo, para unir las seis vigas fue necesario construir una viga de diafragma muy rígida, siendo ésta la que se apoya directamente sobre los aisladores (Figura 6).

**Figura 6** Instalación de Aisladores de Sísmicos

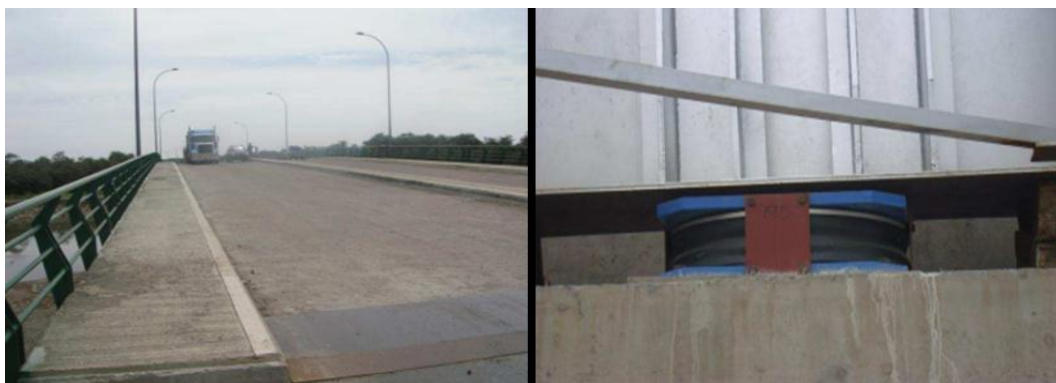
En el 2010 sobre el estuario del río Esmeraldas se construyeron cuatro puentes, los que permiten el acceso directo entre el sector de Tachina y la Ciudad de Esmeraldas, de los cuales en tres de ellos (Puente Norte 1, Puente Norte, Puente Sur), se incorporaron aisladores sísmicos tipo FPS (Figura 7).

**Figura 7** Puente Norte con Aisladores Elastoméricos FPS

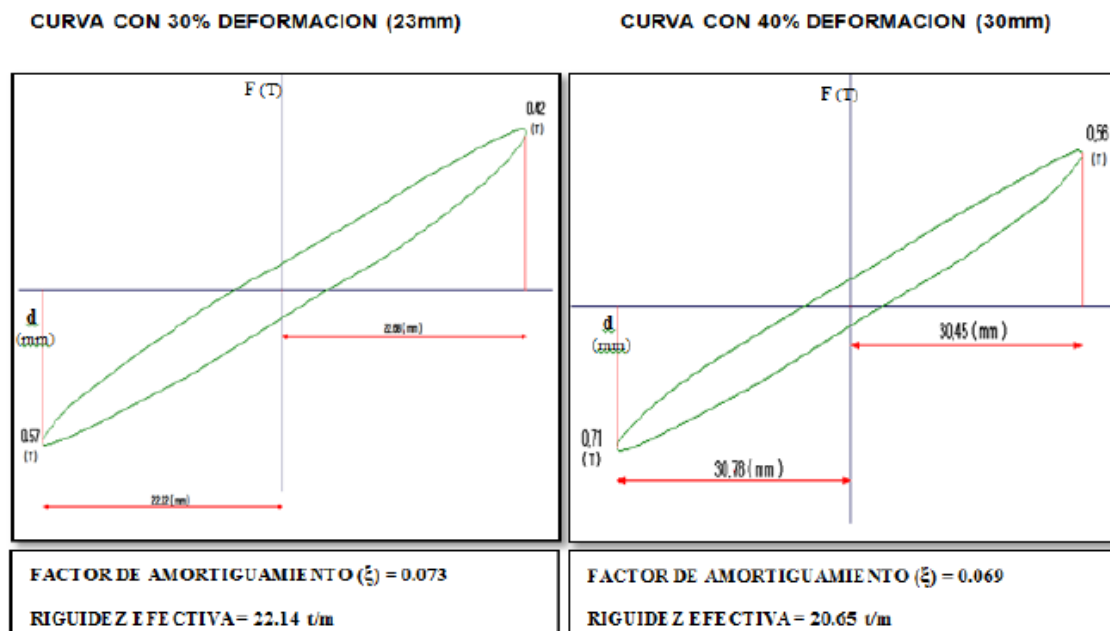
Los ensayos que se realizaron a este prototipo son los mismos que se detallaron en el prototipo anterior; las curvas de histéresis que se obtuvieron a frecuencias bajas y altas se las muestra en la figura 12 y figura 13 respectivamente.

**Figura 12** Curvas de histéresis con Frecuencia de  $\Omega = 0.10$  Hz. (Auqui, 2010)

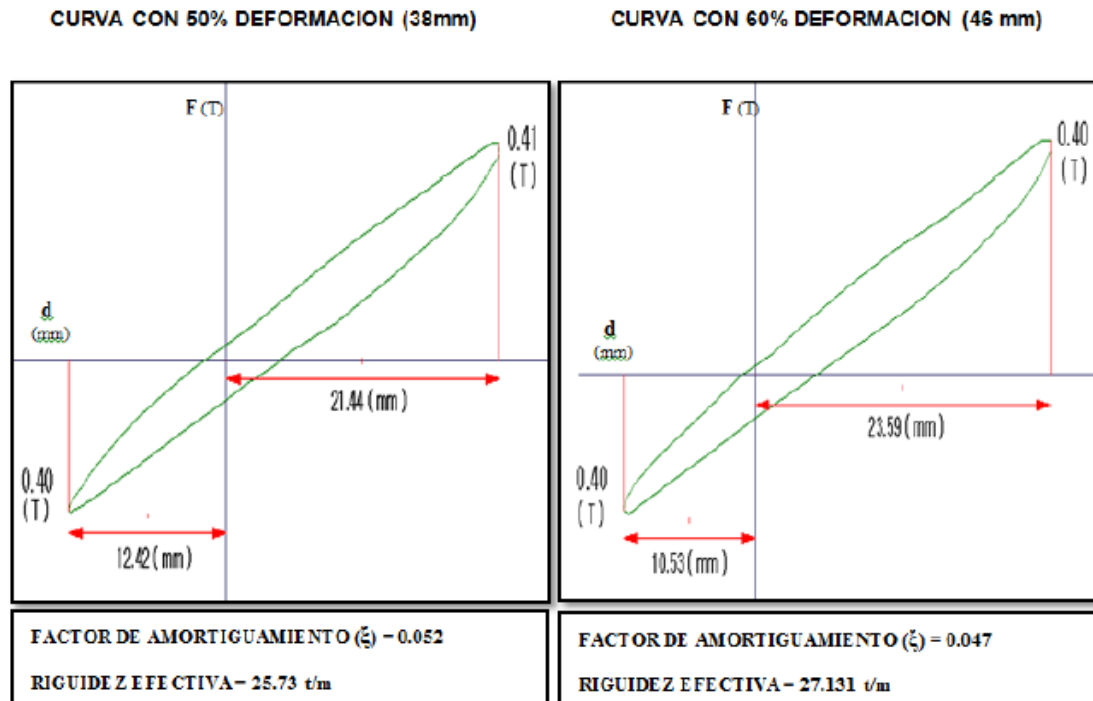
Figura 13 Curvas de histéresis con Frecuencia de  $\Omega = 0.30$  Hz. (Auqui, 2010)

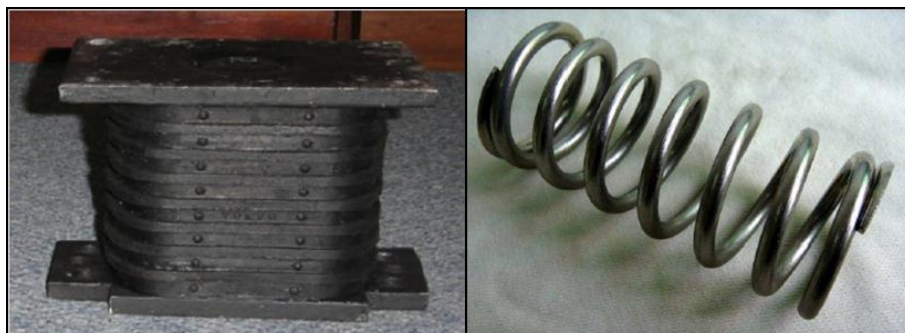
El resorte vulcanizado en el núcleo tiene un diámetro de 5cm, y el paso es de 1cm, la función de este, es generar un núcleo macizo que rigidice y aisle mayor energía al momento de aplicar una carga lateral, el resto de las dimensiones se mantienen igual que las dimensiones de los 2 prototipos anteriores. En la figura 14 se puede apreciar el prototipo listo para ser ensayado y el resorte colocado en su núcleo.

Figura 14 Prototipo con resorte en el Núcleo. (Auqui, 2010)

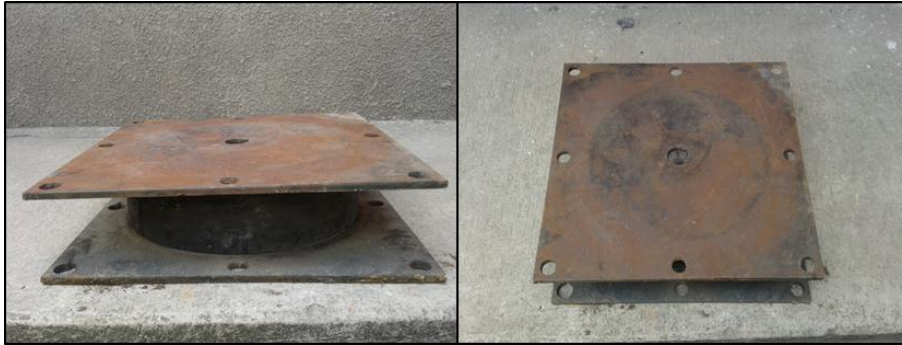
En el 2012 la empresa ANDEC construyó un aislador Elastomérico (Figura 17), el cual se lo entregó a la ESPE con fines académicos, para ser estudiado.

**Figura 17** Aislador elastomérico proporcionado por ANDEC antes de ser Ensayado

Este aislador fue construido con placas de acero grado A36 con un  $F_y=4200 \text{ Kg/cm}^2$  y con láminas de caucho Natural de dureza Shore A60, exteriormente las dimensiones del Aislador son: placas de anclaje superior e inferior = 50cm x 50cm x 1cm, altura total del aislador = 13cm, diámetro = 39cm.

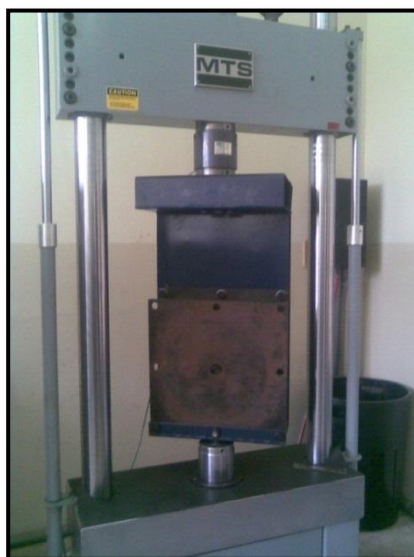
Al igual que los Prototipos este Aislador se intentó probar usando la máquina de ensayos universales del laboratorio de Ensayos de Materiales del Departamento de Ciencias de la Energía y Mecánica, para este fin se tuvo que diseñar un acople (figura 18), para poder montar el Aislador en la máquina.

**Figura 18** Acople y Aislador elastomérico montados en la Máquina de Ensayos Universales.

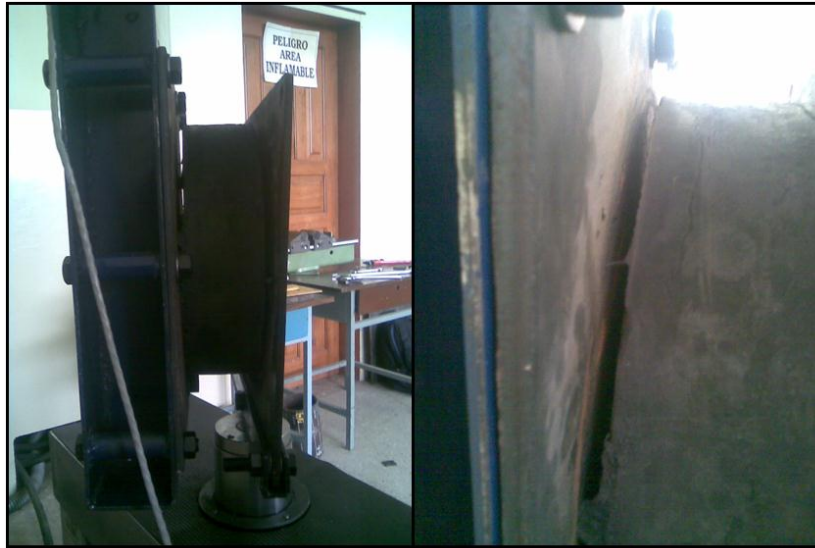
Al contrario de los prototipos, con este Aislador no se pudo obtener ningún resultado, debido a que antes de empezar el ensayo, este se desprendió de las bases a causa de su propio peso como se ve en la figura 19.

**Figura 19** Falla presentada en el Aislador antes de ser ensayado.

La principal causa que produjo la falla del aislador se debe a la mala vulcanización, producto de la corrosión en las placas metálicas, como se lo ve en la figura 20, al tener la presencia de óxido se dificulta la adherencia del caucho con el acero, provocando que solo quede unido en ciertas partes, esto provocó el desprendimiento de las placas de apoyo al momento de montar el aislador en la máquina de ensayos universales.

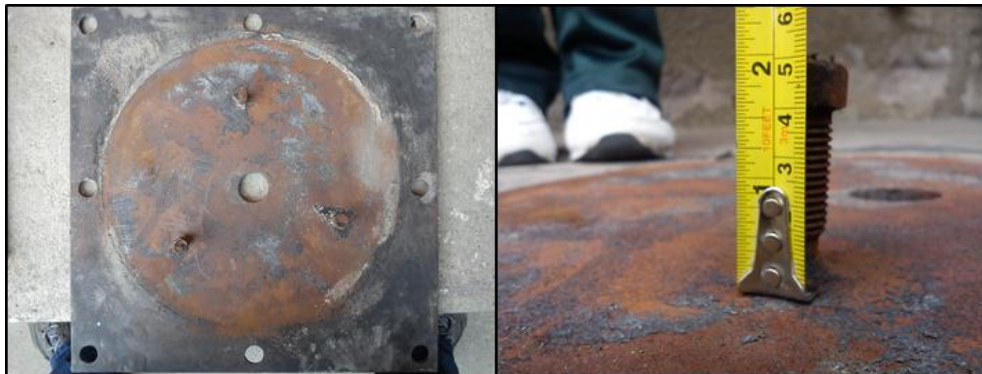
Al desmontar el aislador y examinarlo se pudo determinar su composición interna, en la cual se encontró que en las placas de los extremos se encontraban soldados tres pernos de 2 pulgadas de longitud (figura 20), los cuales se asume fueron colocados para mejorar la adherencia entre las placas de anclaje y el núcleo del aislador.

**Figura 20** Placa de Anclaje con pernos para mejorar la adherencia con el caucho.

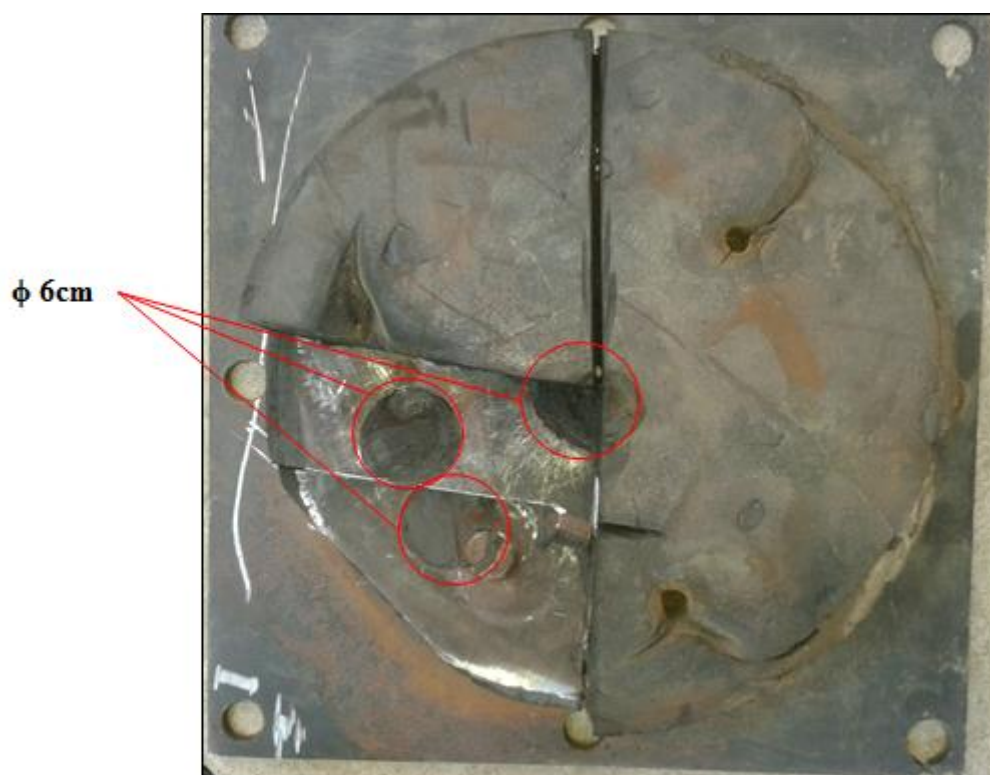
**Figura 23** Orificios en las placas de acero internas del Aislador.

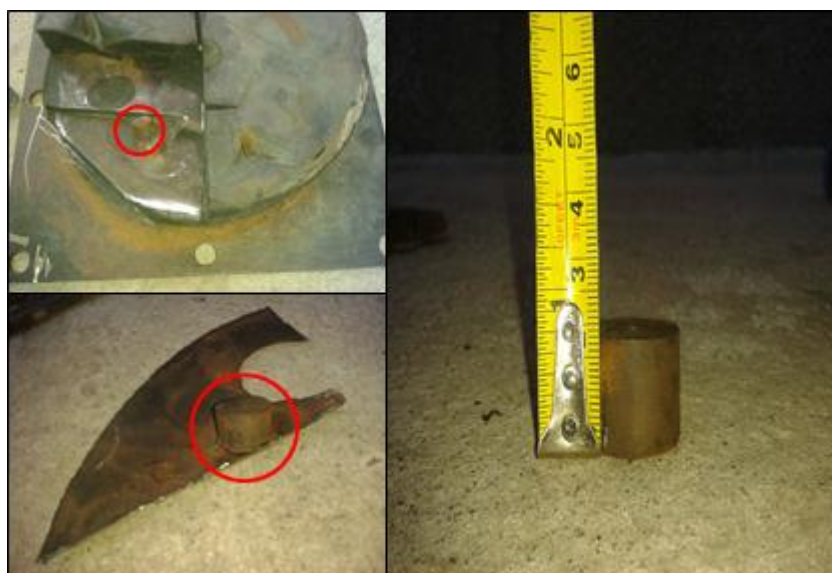
**Figura 24** Varilla utilizada como separador entre las láminas de refuerzo 1 y 2.

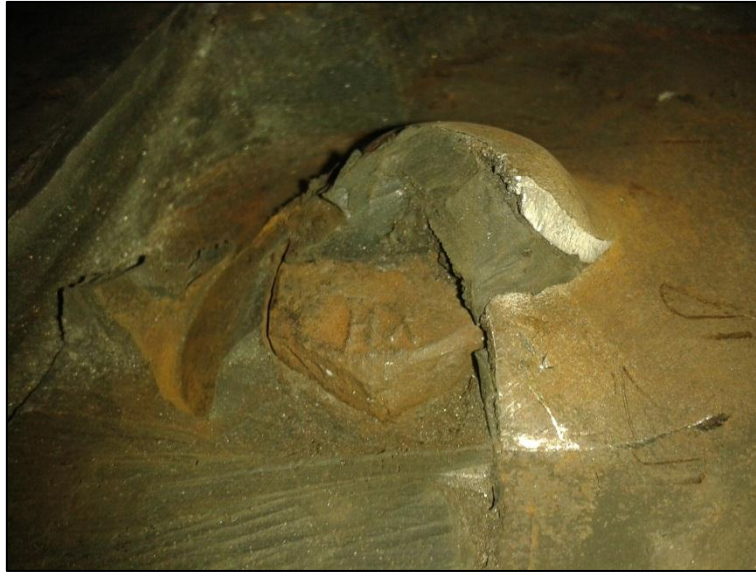
Otra anomalía que se pudo observar es la rotura de la placa 2 como se puede ver en la figura 25, esta rotura se pudo haber dado en la vulcanización, al momento de aplicar presión

sobre el aislador. La rotura se presenta en el sitio donde se encuentra el perno utilizado como anclaje.

**Figura 25** Rotura presente en la lámina 2 de refuerzo.

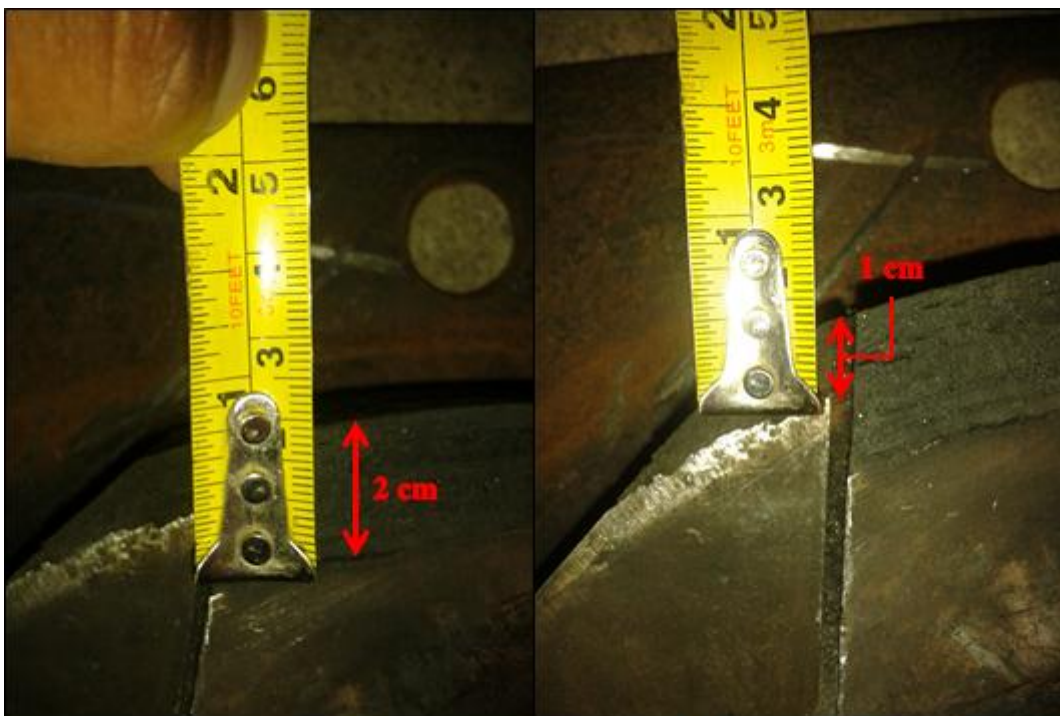
El recubrimiento exterior de las láminas varía, para la placa de refuerzo 1 el recubrimiento es de 2 cm., y para las dos laminas restantes es de 1cm (figura 26).

**Figura 26** Recubrimiento de las láminas de refuerzo.

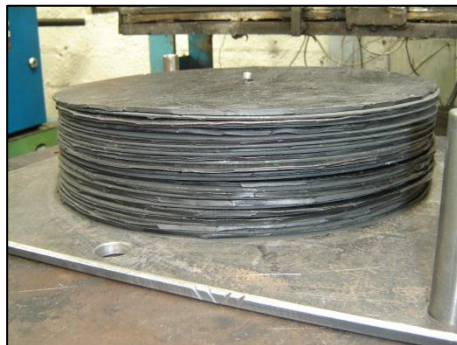
La estructura interna se compone por 15 láminas de caucho, 14 de 5mm y una de 2mm de espesor, 14 placas metálicas perforadas con 6 agujeros de diámetro igual a 10mm y una varilla lisa en el centro de  $\Phi 10\text{mm}$  (figura 27), el recubrimiento exterior es de 5mm, las placas de anclaje o extremas son de 10mm de espesor.

**Figura 27** Composición de la estructura interna del aislador.

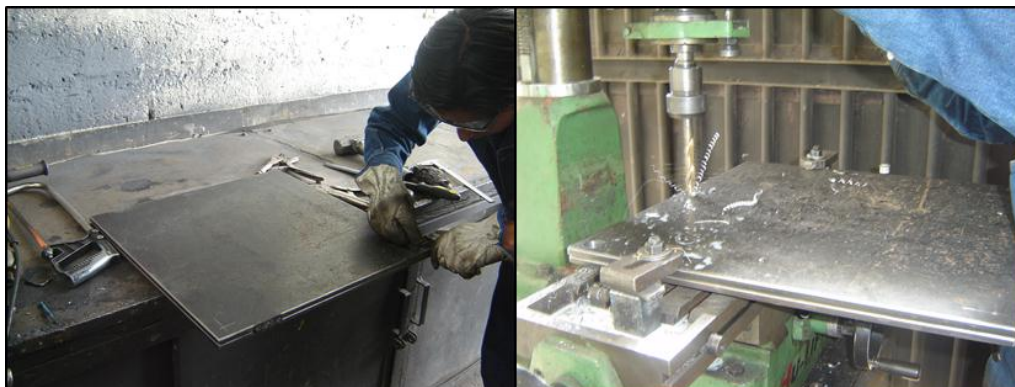
1. Alineación y perforación de las placas base (figura 29).

**Figura 29** Placas base.

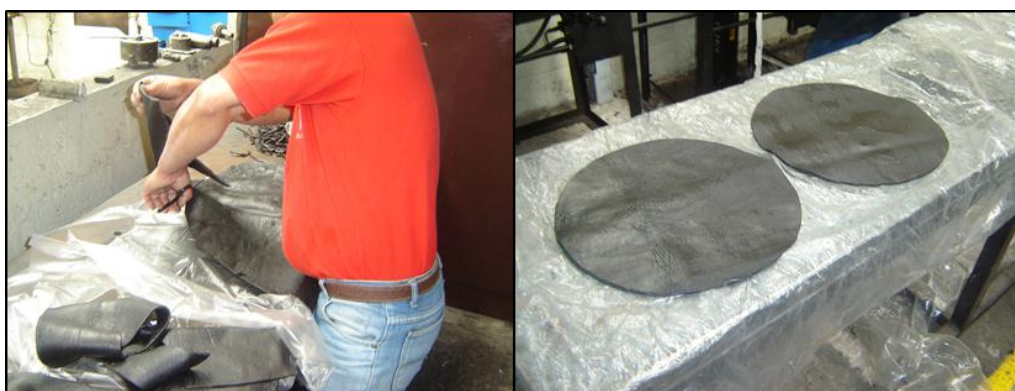
2. Corte de las láminas de caucho (figura 30).

**Figura 30** Láminas de caucho.

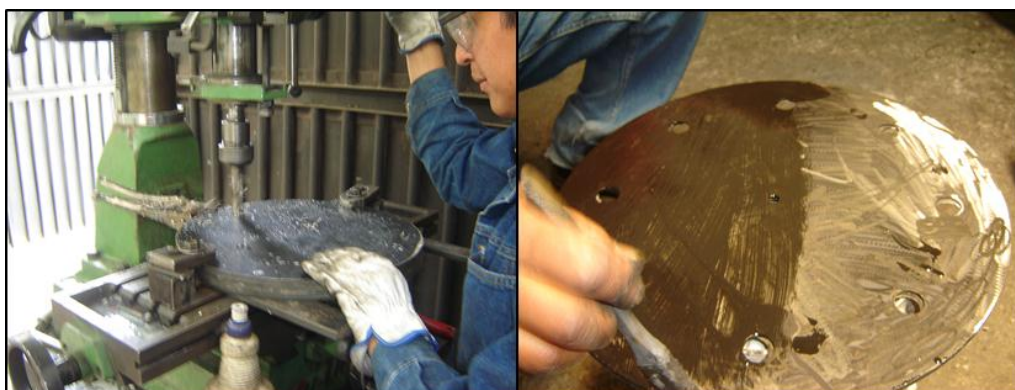
3. Preparación de las láminas de metálicas de refuerzo (figura 31).

**Figura 31** Perforación de las láminas de refuerzo y colocación de una pega especial para el vulcanizado.

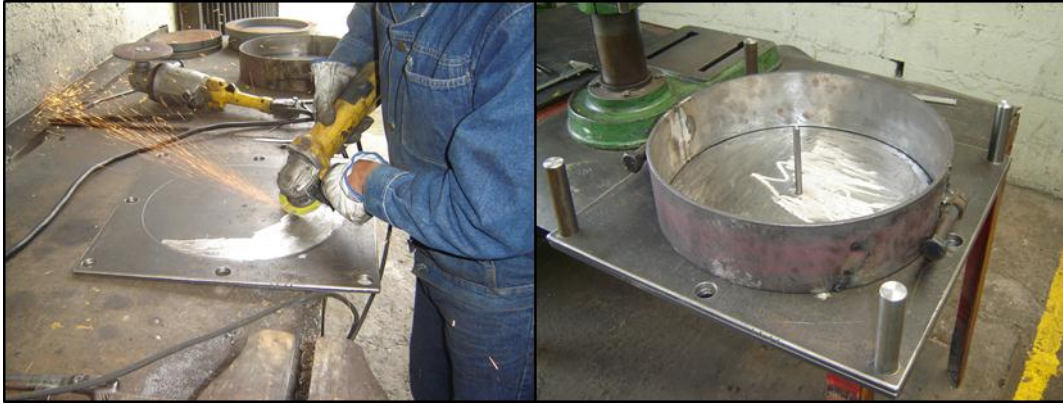
4. Preparación de las placas base para el vulcanizado (figura 32).

**Figura 32** Limpieza de las placas base y colocación de una pega especial para el vulcanizado en las bases y el molde.

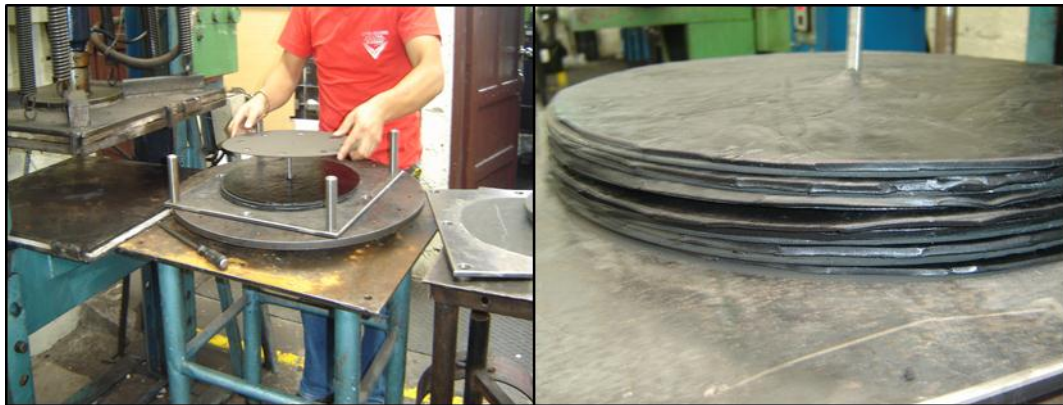
5. Armado del Núcleo del aislador (figura 33).

**Figura 33** Colocación de las láminas de caucho y las placas de refuerzo alternadamente.

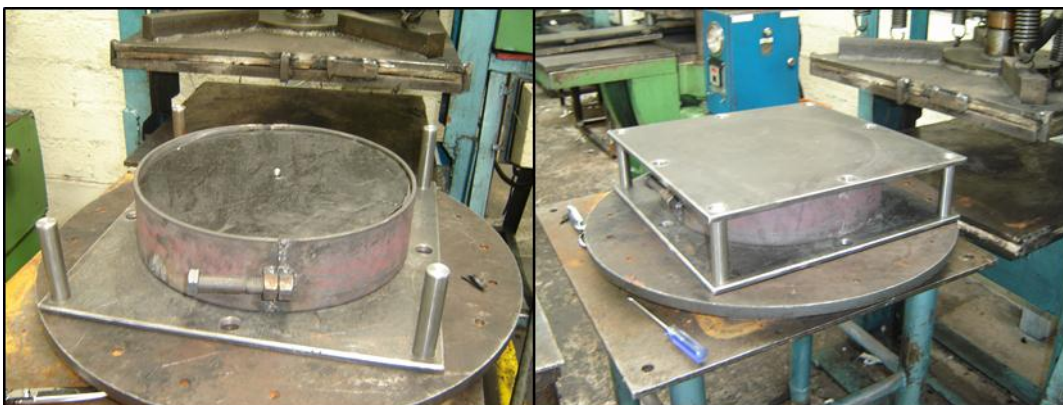
6. Preparación del aislador para el vulcanizado (figura 34).

**Figura 34** Colocación del molde exterior y la capa de recubrimiento / colocación y fijación de la placa superior del aislador.

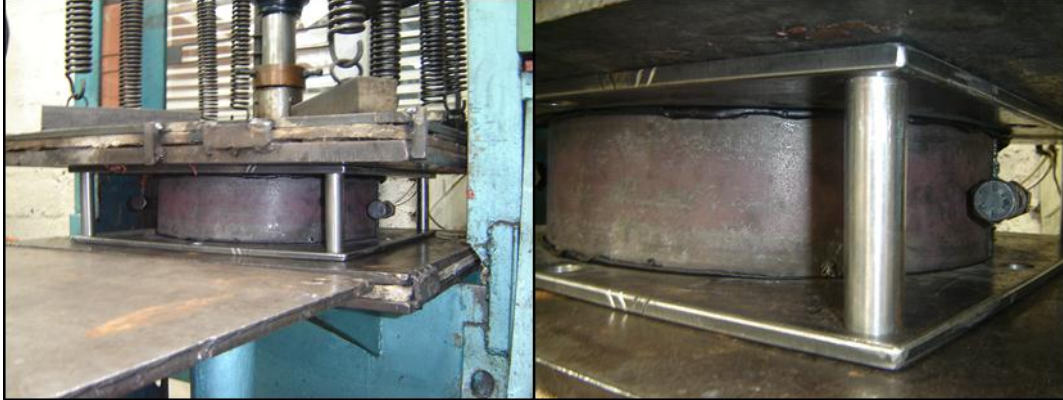
7. Vulcanizado del aislador (figura 35).

**Figura 35** Aislador colocado en la prensa de vulcanizado / excedentes de caucho producto del vulcanizado.

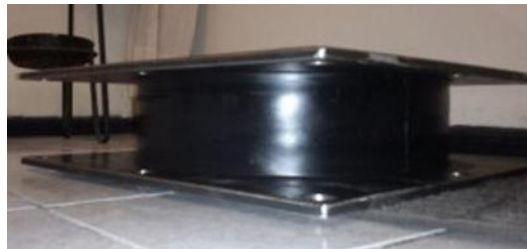
8. Aislador terminado (figura 36).

**Figura 36** Aislador terminado.

A pesar de que este aislador fue construido en base a un diseño y tomando las debidas precauciones al momento de ensamblarlo, no ha sido ensayado aún, por la falta de un equipo adecuado para este fin; la máquina de ensayos universales no proporciona un entorno adecuado, puede simular las cargas laterales y las frecuencias de un sismo a las que estaría sujeto el aislador, pero no puede proporcionar la carga axial que gravita sobre este, por lo tanto si se lo ensayara no se obtendría buenos resultados o peor aún podría despegarse como el aislador de ANDEC antes de llegar al desplazamiento crítico.
