**ESPE**  
UNIVERSIDAD DE LAS FUERZAS ARMADAS  
INNOVACIÓN PARA LA EXCELENCIA

**TRABAJO DE TITULACIÓN PREVIO A LA OBTENCIÓN DEL  
TÍTULO DE INGENIERO MECÁNICO**

**TEMA: IMPLEMENTACIÓN DE PLANES DE INSPECCIÓN  
TÉCNICA DE EQUIPO ESTÁTICO TIPO DE REPSOL YPF -  
BLOQUE 16**

**AUTOR: COELLO PORTILLA ANDRES JAVIER**

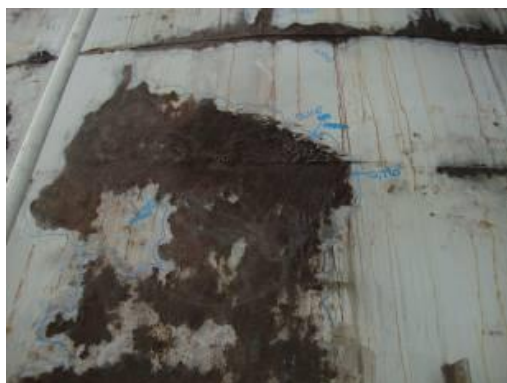
- Se realiza la identificación de zonas aisladas en cada anillo, marcando las mismas y codificándolas de acuerdo a su ubicación.
- En cada zona identificada, se realiza la medición del pitting más profundo y del valor promedio de profundidad de pittings, de acuerdo a lo que indica la norma API 653 “Tank Inspection, Repair, Alteration, and Reconstruction” en su numeral 4.3. (ver fotografías 1 – 4)

Fotografía 1. Identificación de zonas y medición de pittings

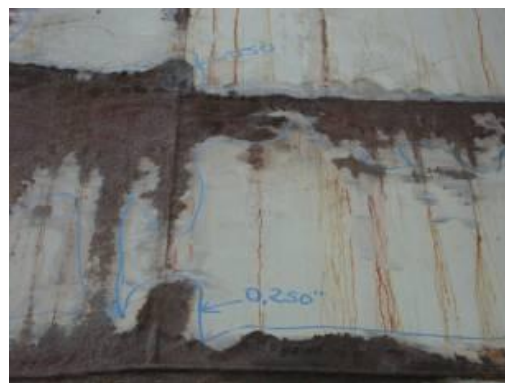
Fotografía 2. Identificación de zonas y medición de pittings

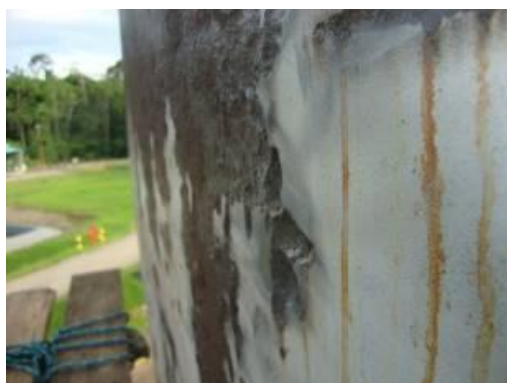
Fotografía 3. Identificación de zonas y medición de pittings

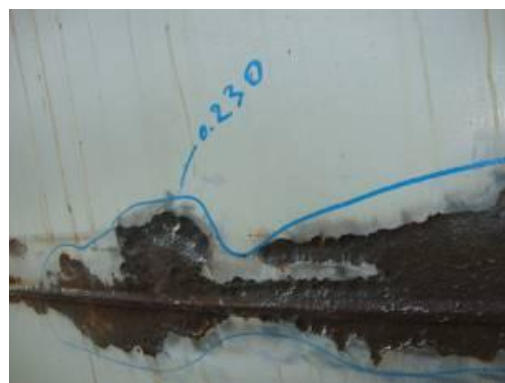
Fotografía 4. Identificación de zonas y medición de pittings

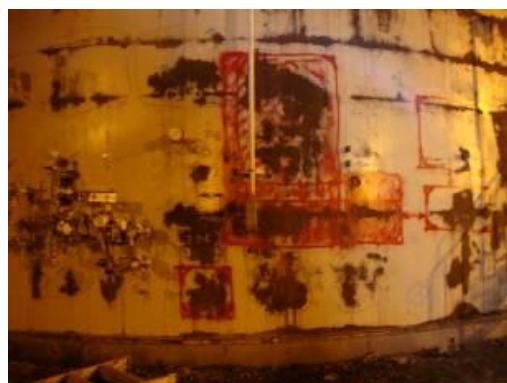
Fotografía 5. Marcación de zonas a ser reparadas

- Una vez determinadas las zonas a reparar, se realiza una marcación de todos aquellos lugares en los que se debe colocar parches metálicos siguiendo las recomendaciones del API 653 “Tank Inspection, Repair, Alteration, and Reconstruction” en su numeral 9.2. (ver fotografías 5, 6 y 7)

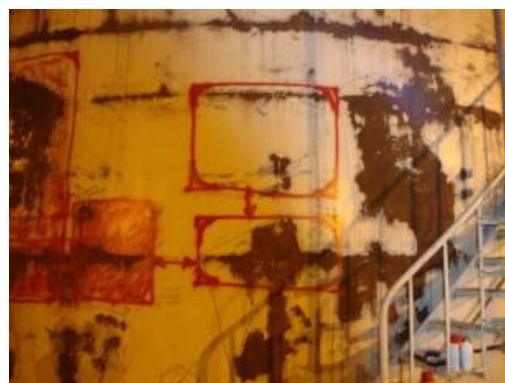
Fotografía 6. Marcación de zonas a ser reparadas

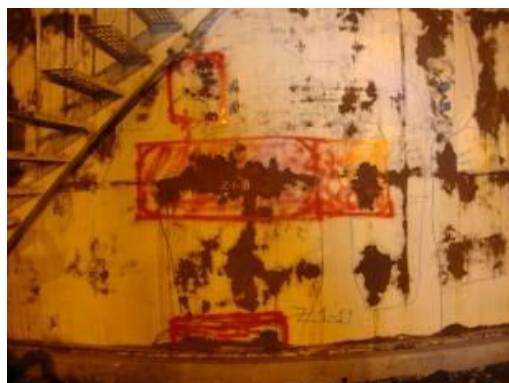
Fotografía 7. Marcación de zonas a ser reparadas.

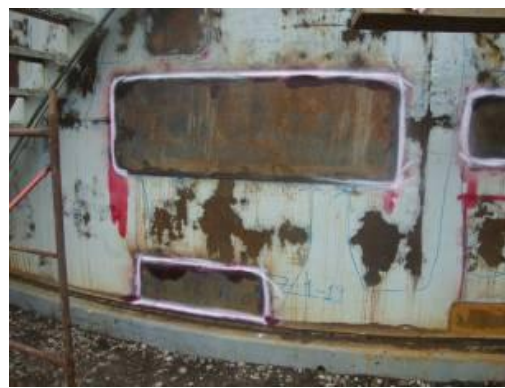
- Se realiza también, por muestreo, ensayos de tintas penetrantes al 50% de los parches colocados. Todas las inspecciones señaladas y las dimensiones de los parches instalados se muestran en la tabla 4.5.

Fotografía 14. Inspección PT en parches instalados.

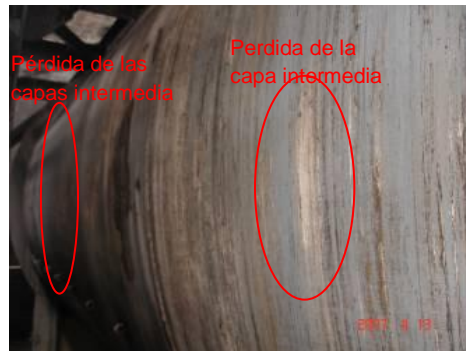
En la parte externa del equipo se observan daños en la pintura del recipiente (ver fotografía 2 y 3) sin que esto signifique que el metal ha quedado expuesto y haya predisposición a la generación de procesos corrosivos. De cualquier manera, se realizaron mediciones de espesor de película seca de la pintura (ver tabla 4.6) para poder determinar si son o no necesarios trabajos de preparación de superficie y aplicación de pintura. Se registraron 12 mediciones de espesor de pintura en cada línea A, B, C, D, E y F de los tres anillos del recipiente, así también, en los casquetes se tomaron 12 mediciones cercanas a los cordones de soldadura que los unen con el cuerpo del vessel (siguiendo el procedimiento anterior) y 5 medidas en la parte central de cada casquete y que se identifican como R, S, T, U y V. Estas mediciones fueron tomadas en el sentido de giro de las manecillas del reloj estando con el inspector mirando hacia el oeste de la Planta o al casquete 1 del recipiente.

Fotografía 2: Estado de la pintura externa

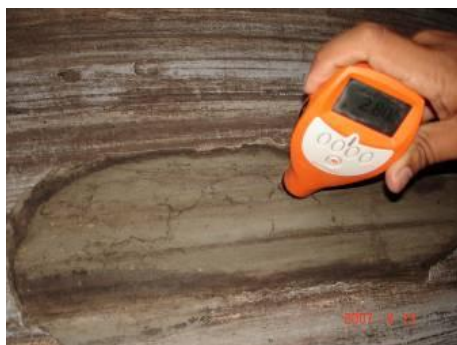
Fotografía 3 : Perdida de las capas intermedia y final de pintura externa

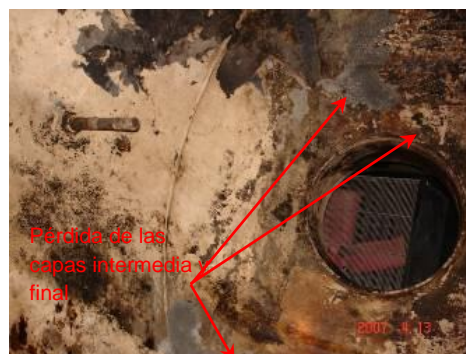
- Se evidencian desprendimientos de las capas intermedia y final de pintura (ver fotografías 4, 6, 7 y 8).

Fotografía 4: Estado de la pintura interna del recipiente del lado del manhole oeste
