**Preservación estructural del empenaje de la aeronave Fairchild FH-227 de
la Unidad de Gestión de Tecnologías mediante tratamiento anticorrosivo
según la información técnica del AC 20-82.**

Insuasti Mendoza, Kevin Santiago

Monografía, previa a la obtención del título en Tecnólogo en Mecánica
Aeronáutica Mención Aviones

27 de octubre de 2020

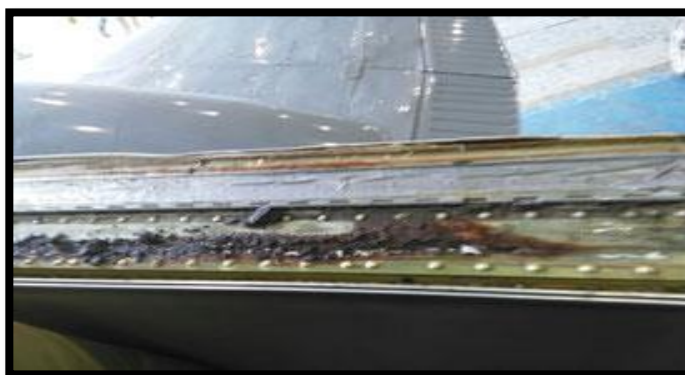
Figura 41

Corrosión en superficie.

Nota: en esta ilustración se puede observar la acumulación de la corrosión en la parte interna de la entrada de una puerta, este proceso se produjo por el descuido al momento de realizar el mantenimiento ya que existe un avance claro de corrosión. (Atehortua, Control y Prevención de la Corrosión; INGENIERÍA Y ESTRUCTURAS AERONÁUTICAS, 2020).

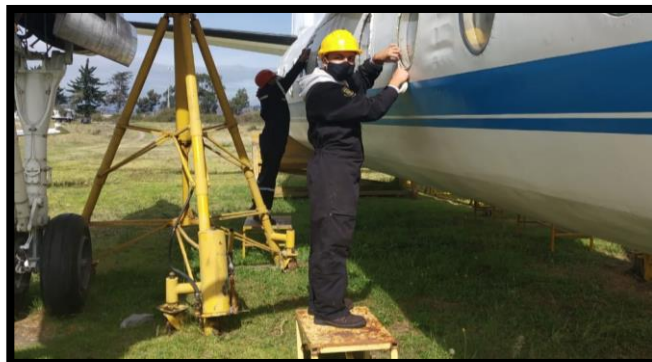
Figura 52*Limpieza de polvos*

Nota: En esta imagen se puede identificar la limpieza del fuselaje de la aeronave Fairchild FH-227.

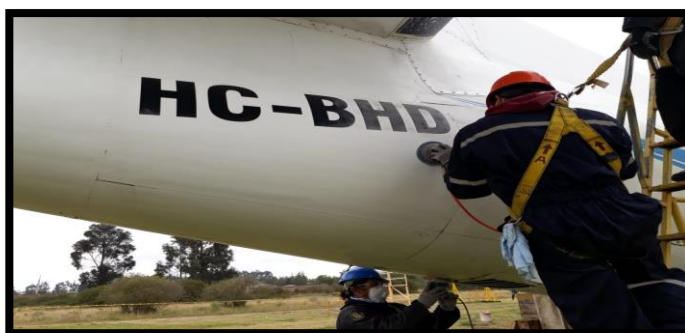
Figura 54

Lijado del empenaje.

Nota: se observa el trabajo de lijado para remover capas de cubrimiento orgánico.

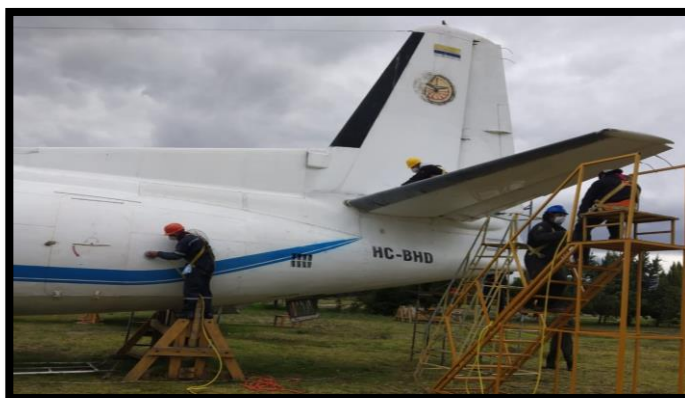
Figura 57

Limpieza del empenaje.

Nota: En esta imagen se puede divisar los trabajos de limpieza por toda la zona del empenaje en busca de corrosión o acumulación de agentes contaminantes o agua de lluvia que afecte los trabajos a realizar.
