DEPARTAMENTO DE CIENCIAS ESPACIALES

MONOGRAFÍA: PREVIO A LA OBTENCIÓN DEL TÍTULO DE TECNÓLOGO EN: MECÁNICA AERONÁUTICA MENCIÓN MOTORES

TEMA: “INSPECCIÓN DE LOS CARENAJES DE LAS ALAS Y DEL ESTABILIZADOR HORIZONTAL Y VERTICAL, MEDIANTE DOCUMENTACIÓN TÉCNICA APLICABLE A LA AERONAVE FAIRCHILD F-27, PERTENECIENTE A LA UNIDAD DE GESTIÓN DE TECNOLOGÍAS-ESPE.”

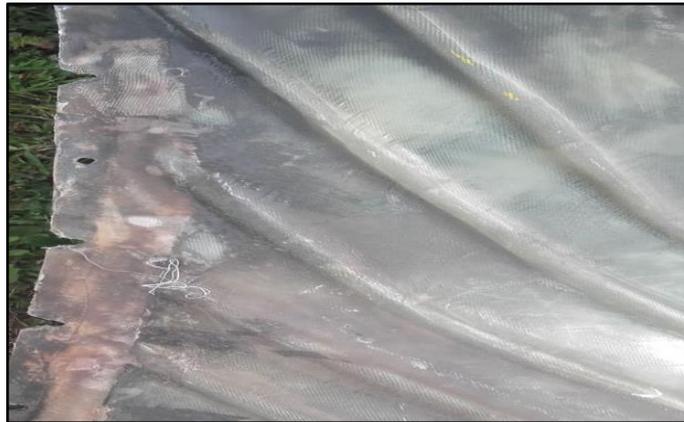
MEZCLA DE RESINAS

- Seleccionar todos los carenados menos los ductos de aire acondicionado

2) Mezclar dos partes del 100% del radio del catalizador con cien partes del 100% del radio de la resina.

3) Se añadió 0.1 partes del 100% del radio del acelerador con la mezcla de la resina y catalizador.
