CARRERA DE MECÁNICA AERONÁUTICA

**TEMA: REPARACIÓN DE LOS CARENAJES DEL
HELICÓPTERO GAZELLE SA 342L, UTILIZANDO
MATERIALES COMPUESTOS EN EL TALLER DE
ESTRUCTURAS DEL CENTRO DE MANTENIMIENTO DE
AVIACIÓN DEL EJÉRCITO.**

LATACUNGA

2015

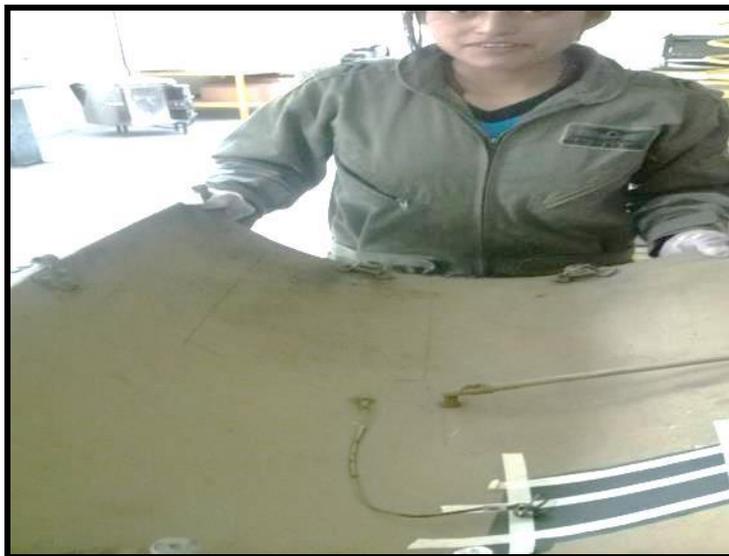
Figura 26: Trazamiento del daño ocasionado

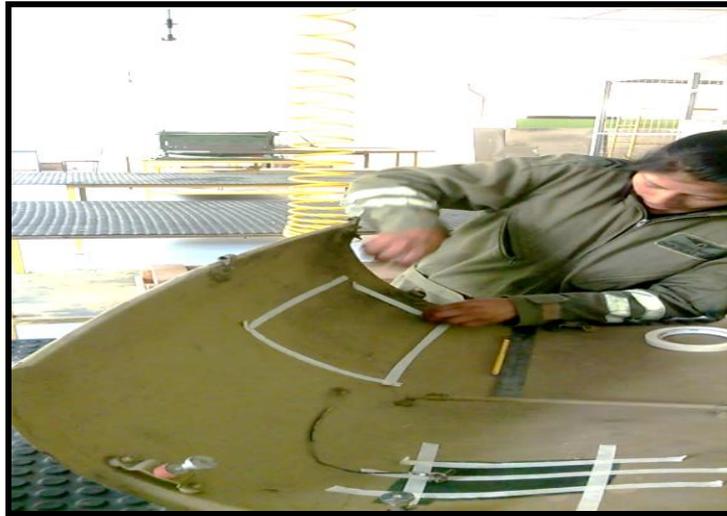
Figura 26. Colocación de la cinta adhesiva

Una vez realizado la identificación del daño se procede a cortar el tejido alrededor de lo señalado utilizando un disco de corte, se debe realizar el corte con precaución esto incluye sin deteriorar el panal de abeja ni tratar de poner el dedo alrededor de la capa de tela afectada al momento de realizar el trabajo.
