**“Modificación, reparación y pintura de la carrocería de una camioneta prototipo mini
Austin 1973”**

Insuasti Hoyos, Erick Ricardo Y Torres Loya, Alexander Enrique

Monografía, Previo a la Obtención del Título de Tecnólogo Superior en Mecánica
Automotriz

22 de Febrero del 2022

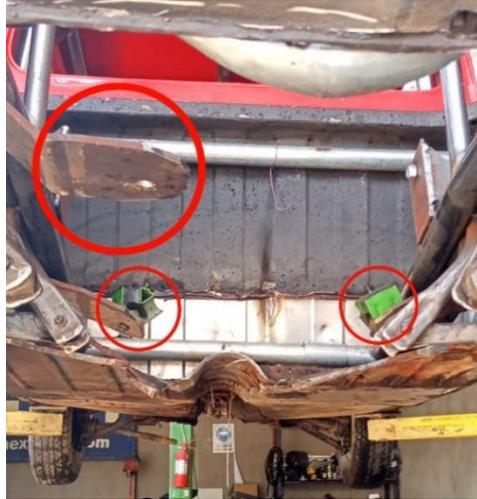
Figura 32

Bases en la estructura

Al ser un motor longitudinal ubicado en la parte posterior de la carrocería, se procede a realizar una estructura que pueda sostener al motor y la caja, también se agregó los soportes de las bases del motor para que su vibración sea natural y no comprometa a la estructura del vehículo. Ver fig. 32

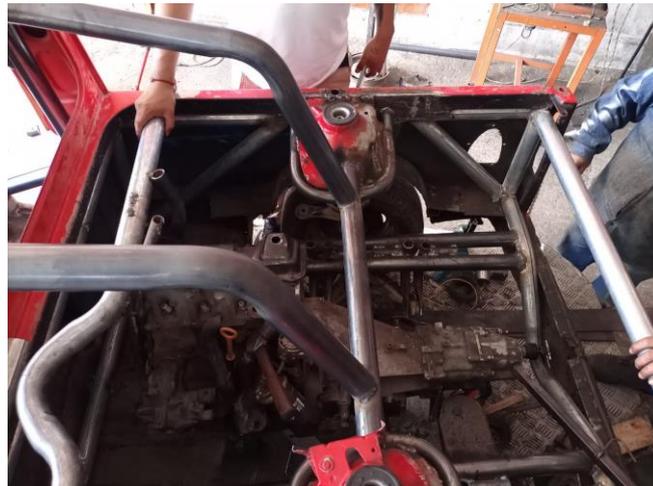
Figura 33

Barra estabilizadora en la estructura

De esta estructura también se dispuso el acoplamiento de las torretas de los amortiguadores y al unir ambos lados se colocó una unión generando mayor estabilidad. Ver fig.33

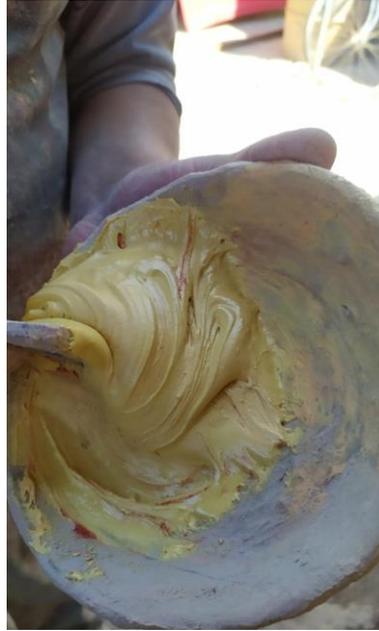
Figura 36

Preparación de masilla plástica

Se prepara la masilla plástica 20:1, es decir que 20 partes de masilla y una de catalizador hasta lograr obtener una pasta suave, sin grumos de manera que alcance un color amarillo pálido y la consistencia correcta para que se pueda adherir a la carrocería. Ver fig. 36

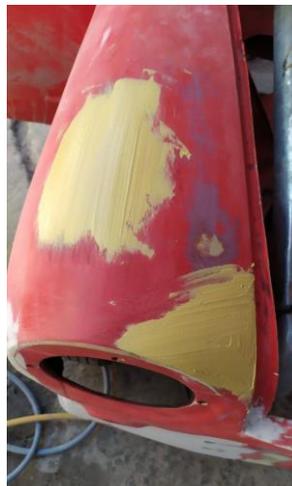
Figura 37

Aplicación de masilla plástica parte delantera

Una vez preparada la superficie se realiza la aplicación de la masilla cuanto antes, con la ayuda de una espátula plástica con un movimiento firme y controlado se va colocando una cantidad considerable que cubra las abolladuras y arañazos presentados en la carrocería. Ver fig. 37 hasta la fig. 39

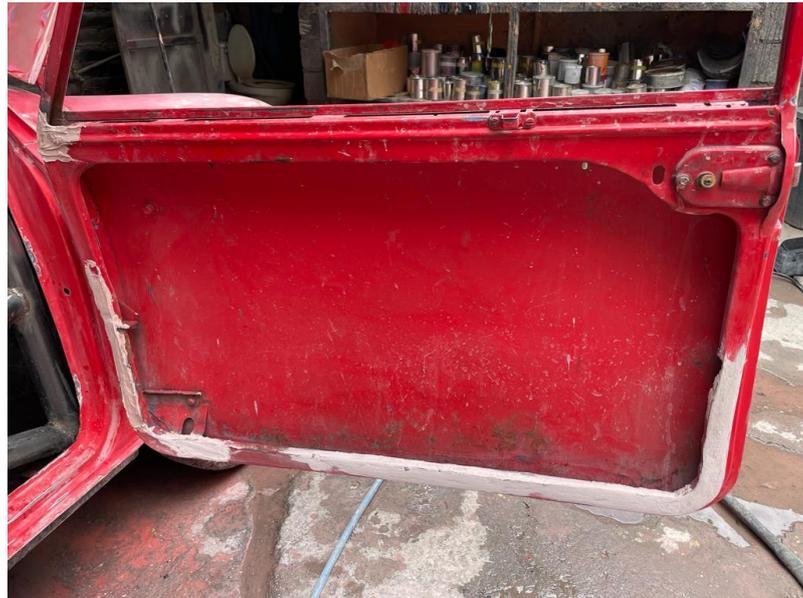
Figura 38

Aplicación de masilla plástica puerta derecha

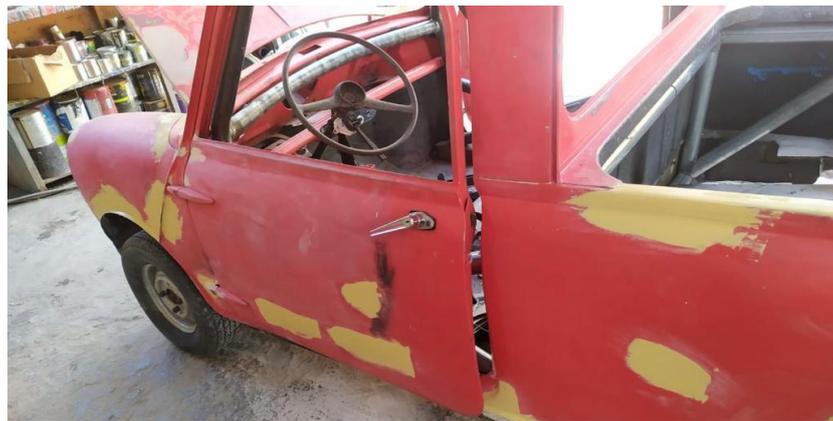
**Figura 39**

Aplicación de masilla plástica puerta izquierda

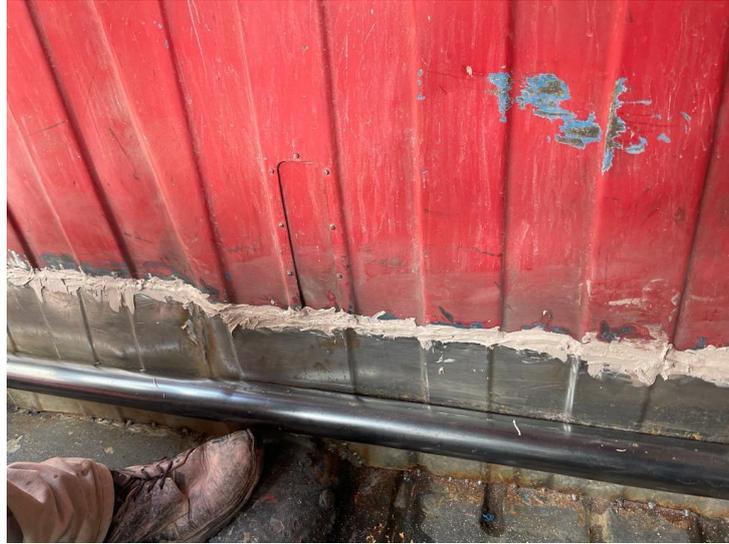
Figura 42

Masillado interior de la cabina

Con la ayuda de la espátula plástica recogemos una cantidad considerable de masilla para cubrir el área afectada, dando la misma forma de la pieza a corregir.

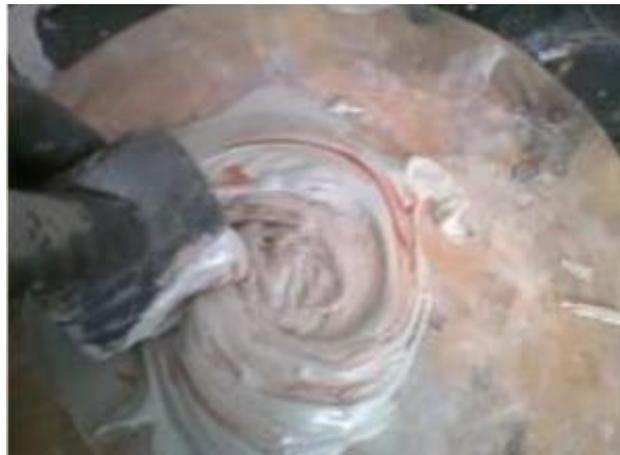
Figura 43

Preparación de masilla poliéster

Una vez la masilla plástica se ha secado por completo, se aplica una capa de masilla poliéster para mejorar el aspecto del área de reparación, logrando obtener la forma que deseamos. Ver fig. 43 hasta la fig. 46

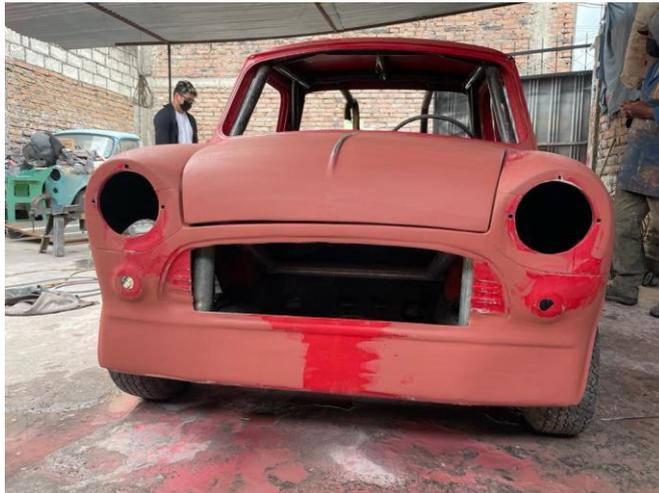
Figura 44

Masillado poliéster parte delantera

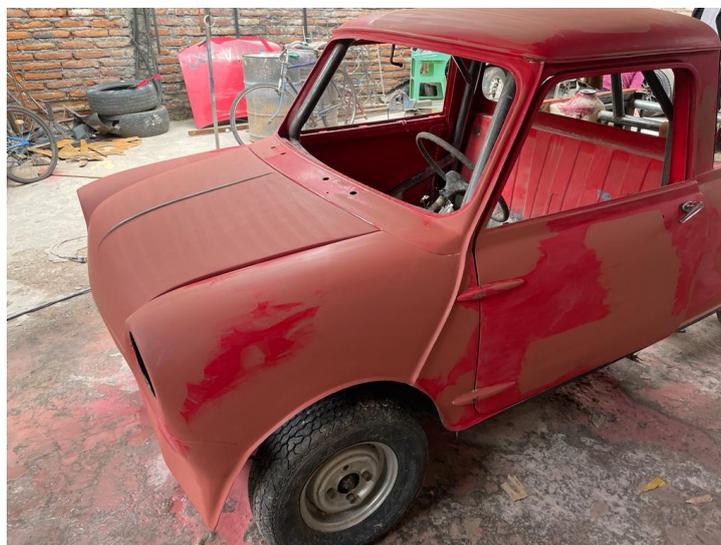
**Figura 45**

Masillado poliéster en parte delantera y puerta izquierda

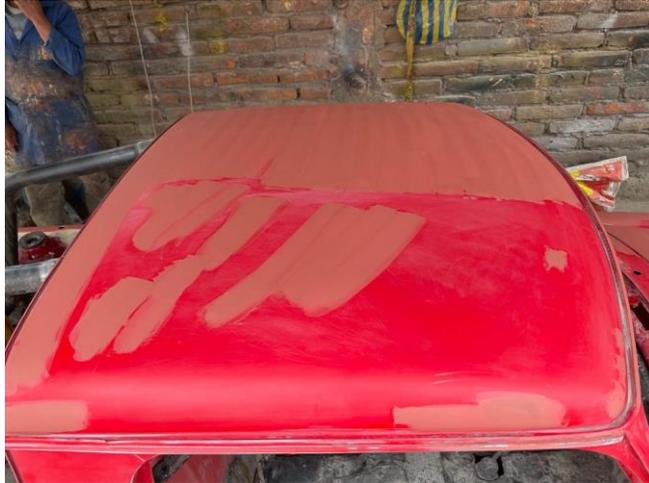
Figura 46

Masillado poliéster en techo

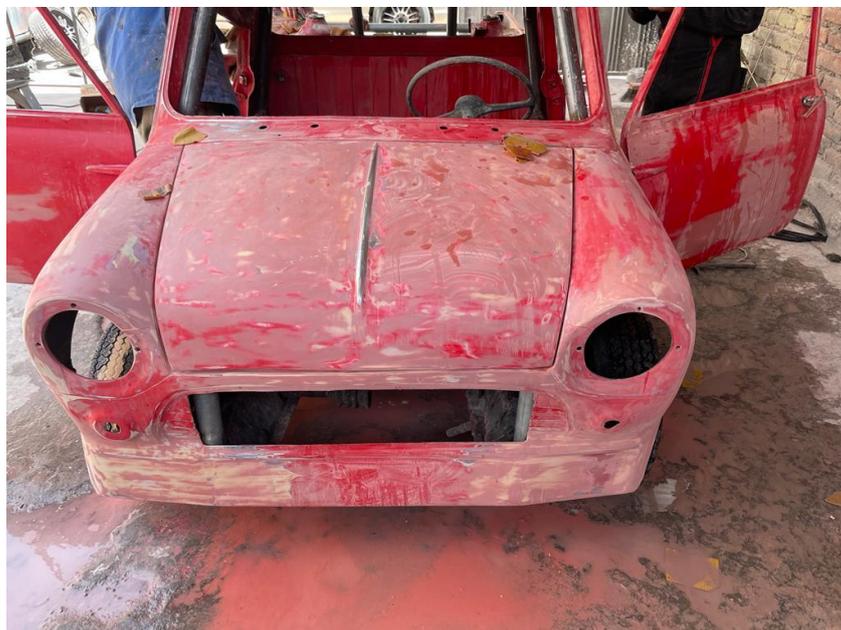
Figura 47

Lijado completo de la carrocería

Una vez que la masilla se aplicó en toda la carrocería se devasta con lija de grano P-180, iniciando por las partes curvas y manteniendo una sola dirección de lijado, el proceso se realiza suavemente ya que demasiada presión al momento de lijar ocasiona rayaduras. Ver fig. 47

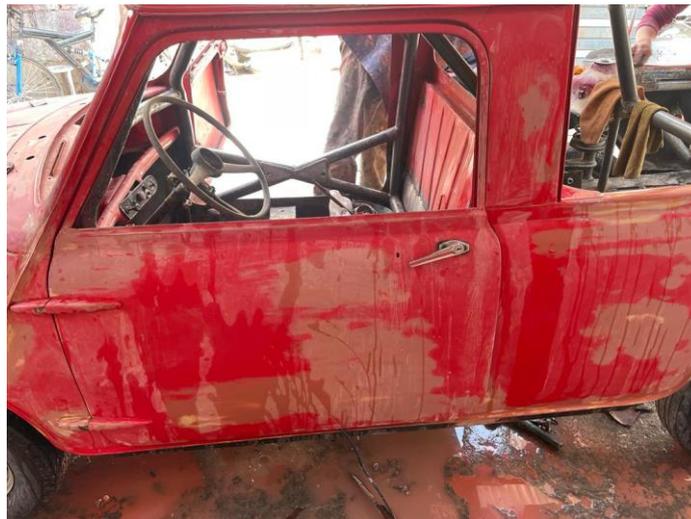
Figura 48

Lijado parte central

El proceso de lijado se continua con la lija de grano P-240, para dejar la superficie plana y lisa de toda la carrocería evitando que se presenten defectos pequeños de la pintura antigua, posteriormente procedemos a lijar los tubos del roll bar con una lija de hierro número 4 ayudando a quitar el exceso de material, para poder aplicar el fondo en toda la carrocería y en los tubos. Los residuos que se quedaron se retiran con aire a presión. Ver fig. 48 – 49

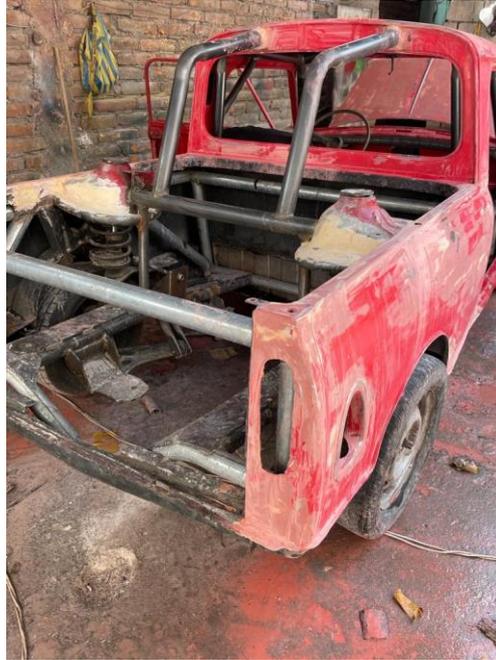
Figura 49

Lijado parte posterior

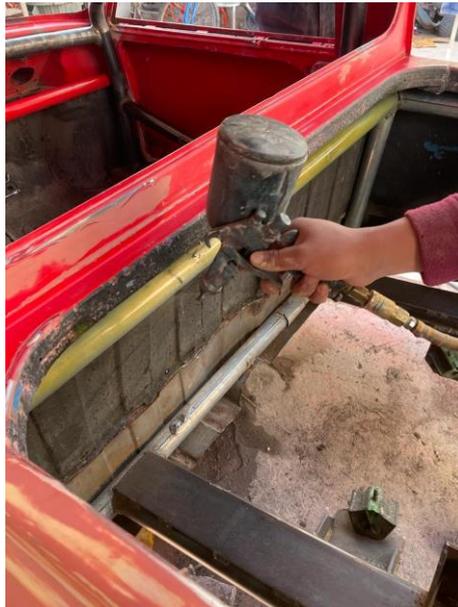
Figura 50

Aplicación de fondo fosfatizante

Se realiza la aplicación de fondo fosfatizante en todos los tubos del roll bar para obtener una buena adherencia de la pintura en los tubos. Ver fig. 50

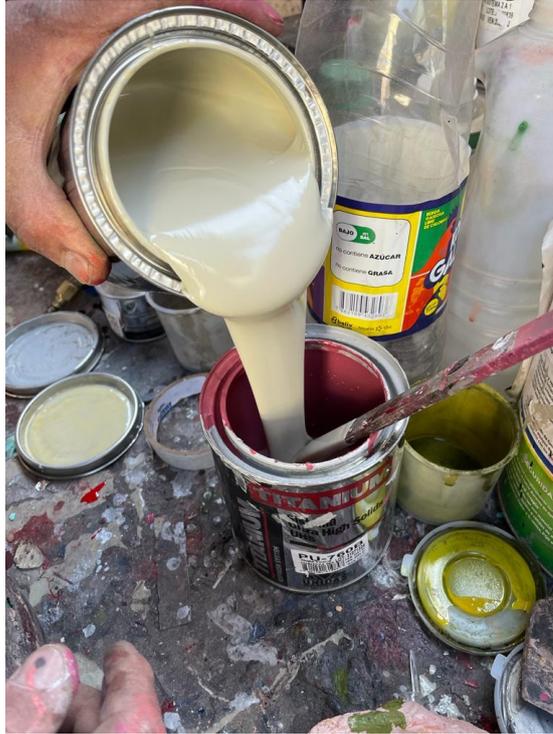
Figura 51

Preparación de imprimación

Una vez seco el fondo fosfatizante, se prepara y aplica la imprimación o fondo para que la pintura tenga una adherencia excelente garantizando la protección anticorrosiva del metal y el brillo óptimo. Ver fig. 51 hasta la fig. 53

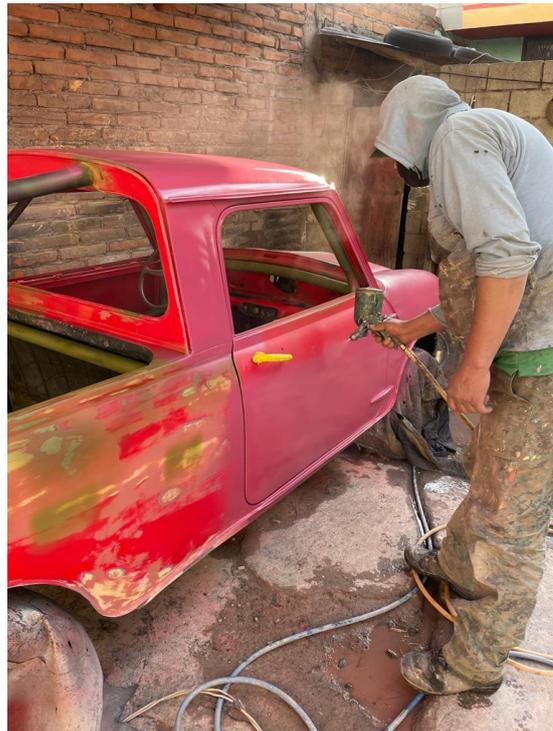
**Figura 52**

Aplicación de la imprimación

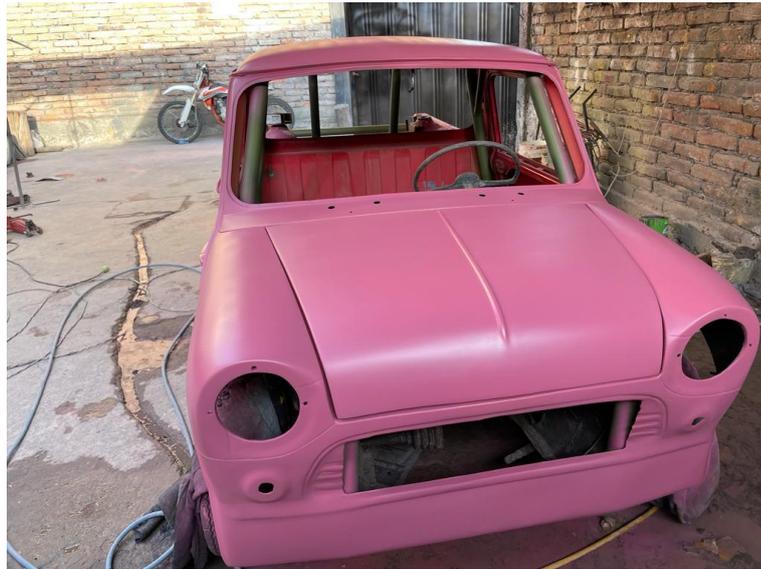
Figura 53

Resultado final de la imprimación

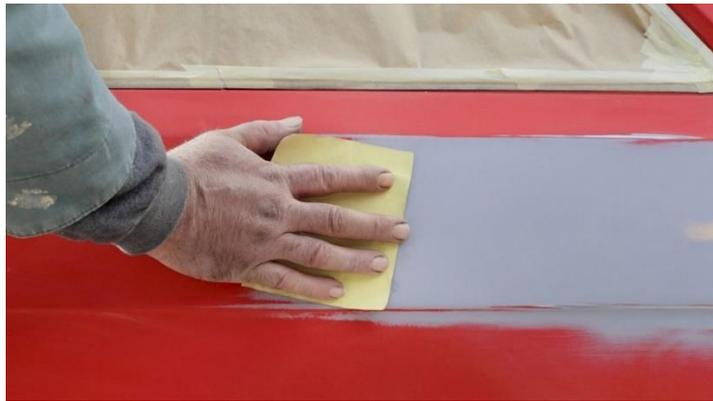
Figura 55

Lijado de imprimación

Con las imperfecciones corregidas, se procede a total lijado de la carrocería con lija de grano 600, con el fin de retirar todos los grumos e impurezas pegadas en la carrocería al momento de aplicar la imprimación. Ver fig. 55

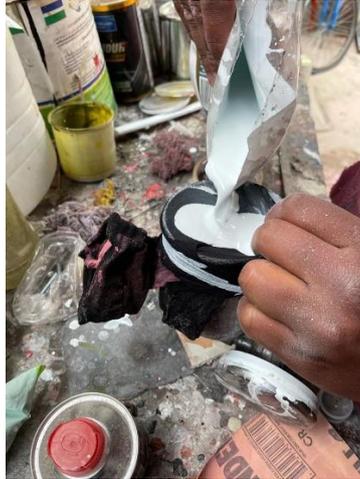
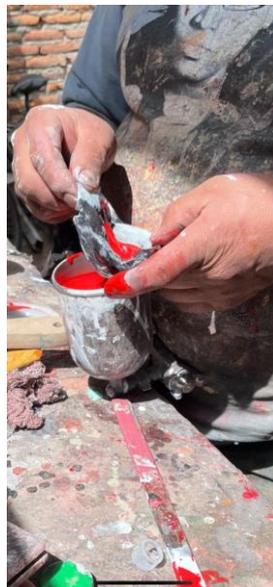
Filtrado de pintura blanca

Filtrado de pintura roja

Se procede a filtrar las pinturas con una media de nylon para eliminar las impurezas que pueden introducirse al momento de realizar la mezcla, dando como efecto un taponamiento de la pistola aerográfica que conlleva a una aplicación defectuosa de pintura. Ver fig. 56 – 57

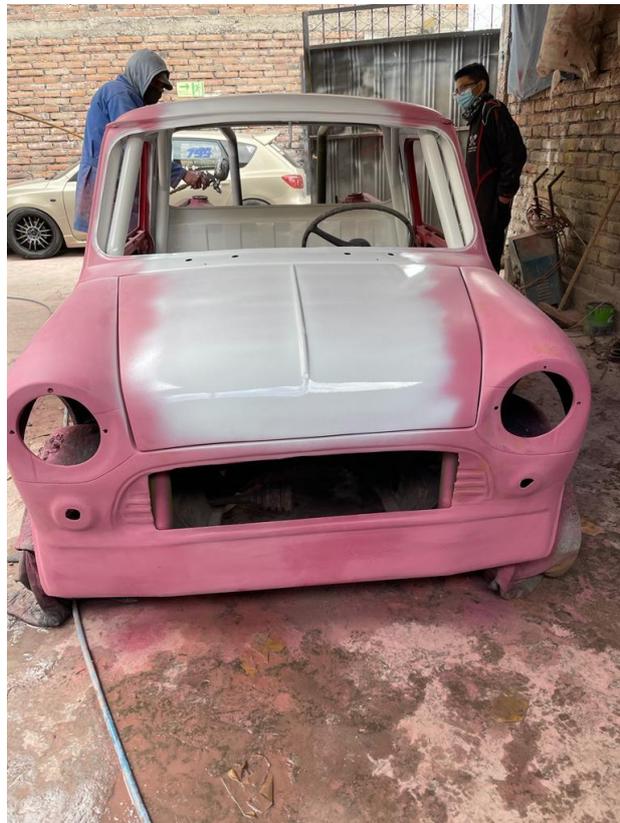
Figura 58

Aplicación de carrocería parte delantera

Se procede a preparar la pintura en un recipiente agregando un 90% de pintura blanca y 10% de thinner. Se realiza un proceso monocapa con la ayuda de un compresor y la pistola aerográfica comenzando por la parte delantera seguido por la parte central tanto interior como exterior y finalmente por la parte posterior de la carrocería. Durante la aplicación se mantuvo la pistola en un ángulo de 90° y 60 °. Ver fig. 58 hasta la fig. 61

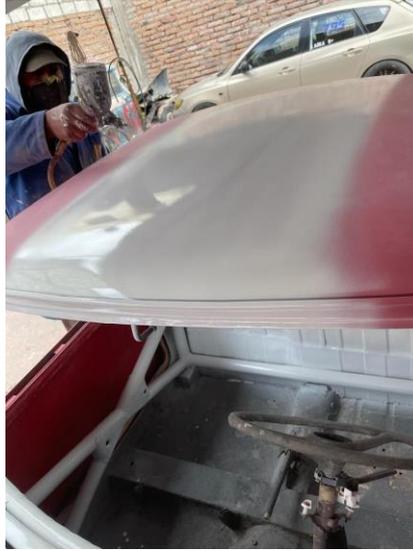
Figura 59

Aplicación de pintura blanca en techo

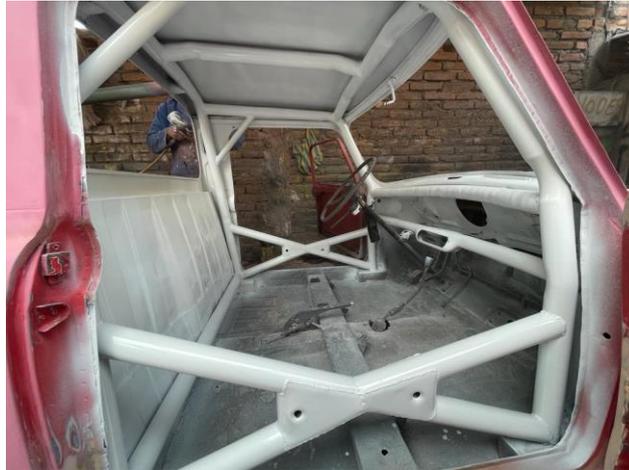
**Figura 60**

Aplicación de pintura blanca roll bar central

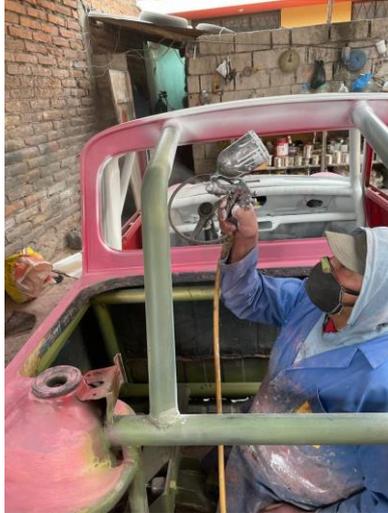
Figura 61

Aplicación de pintura blanca roll bar posterior

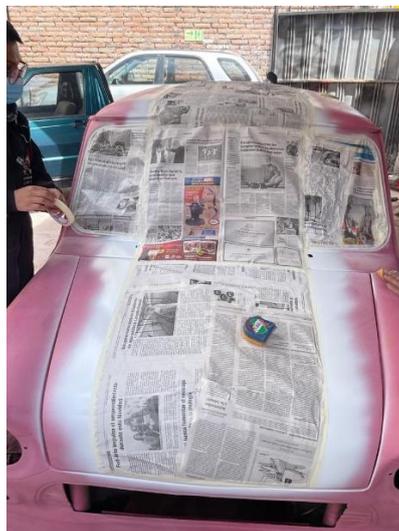
Figura 62

Empapelado franja blanca

Se empapela la superficie a pintar ya que es muy importante proteger contra la aspersion del color pendiente por aplicar. Con la ayuda de papel periódico y scotch automotriz se procede a tapar las partes que no deseamos que se pinten, evitando que el papel no tenga dobleces que dejen pasar la pintura a aplicar y un mal pegado de cinta en la superficie. Ver fig. 62 hasta la fig. 64

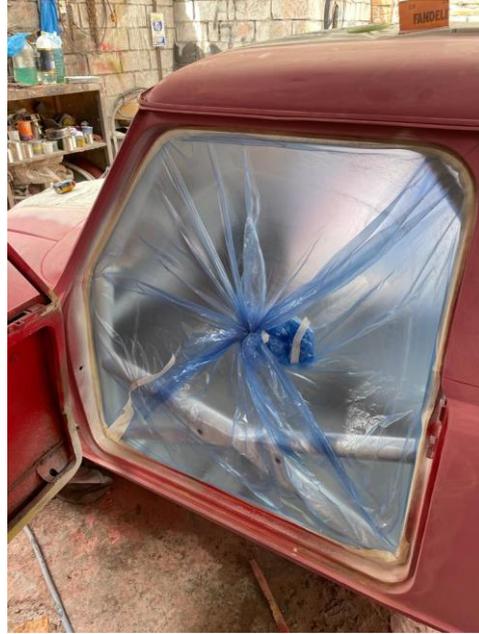
Figura 63

Protección de plástico contra pintura

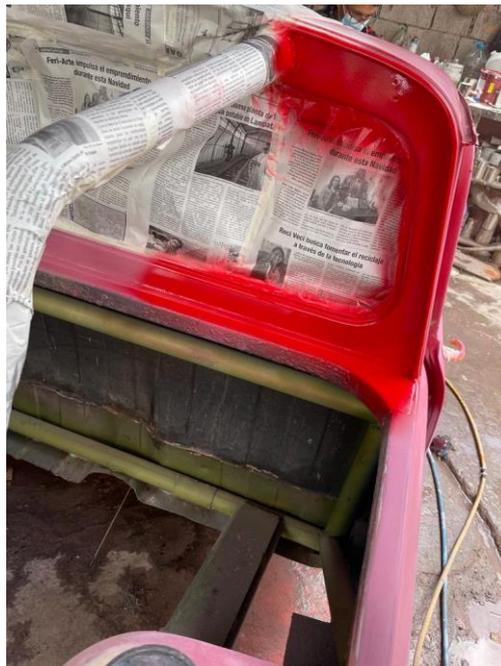
**Figura 64**

Empapelado parte posterior

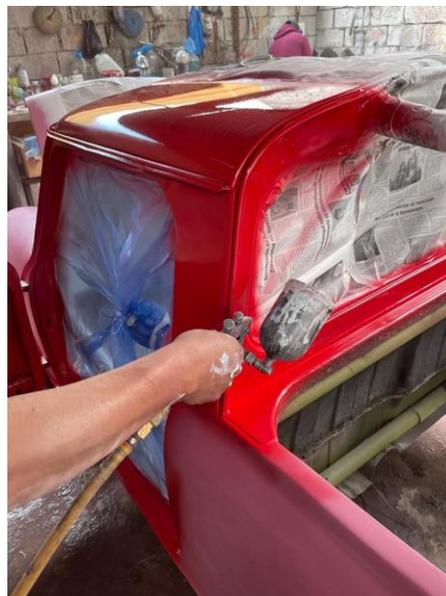
Figura 65

Aplicación de pintura roja

3.3.4.2.1 Aplicación de pintura roja. Se procede a preparar la pintura en un recipiente agregando un 90% de pintura roja y 10% de thinner. Se realiza un proceso bicapa ya que al ser una camioneta de competencia, está sujeta a cualquier riesgo de impacto por lo cual es más factible corregir este tipo de pintura a diferencia del proceso tricapa de los vehículos normales. Con la ayuda de un compresor y la pistola aerográfica comenzamos aplicar la pintura teniendo en cuenta que la presión de aire de la pistola no exceda los 10 psi para lograr conseguir un abanico de aplicación adecuado y manteniendo una distancia de 20 a 25 centímetros. Ver fig. 65 hasta la fig. 67

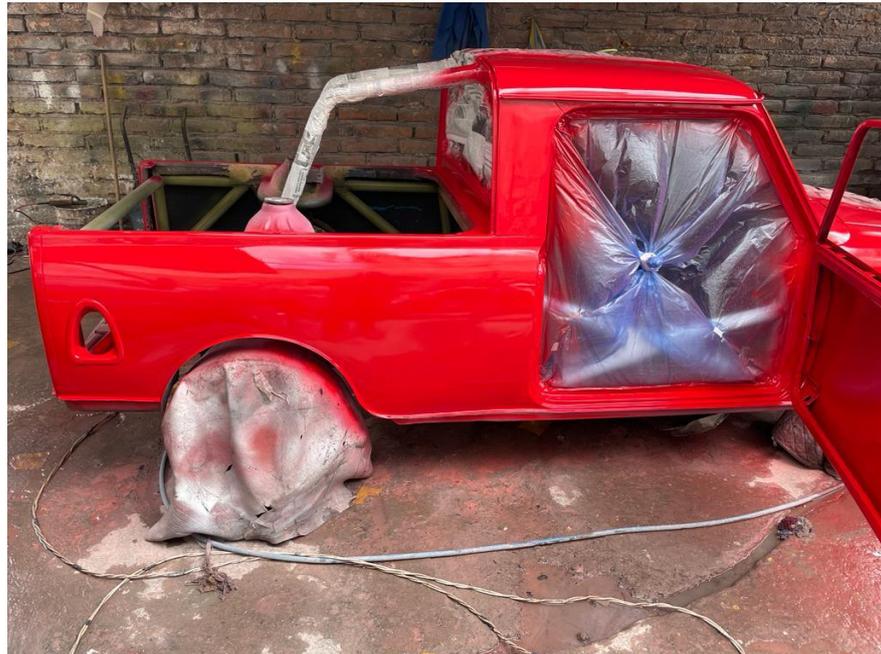
Figura 66

Pintado Bicapa parte central derecha

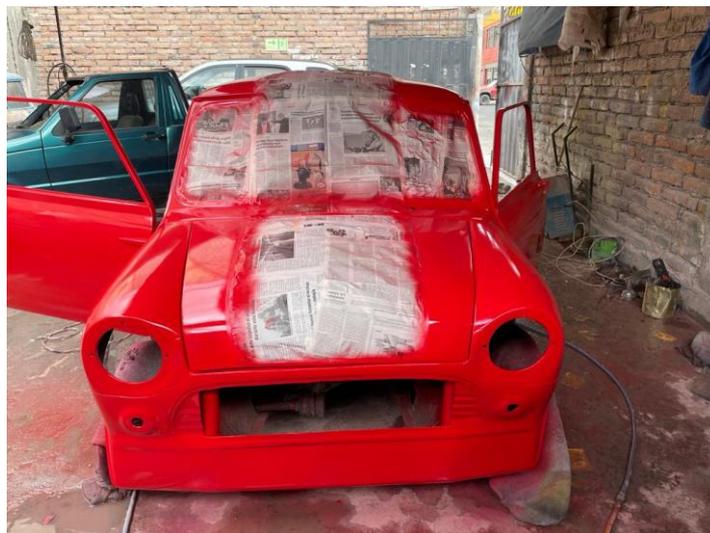
Figura 67

Se obtiene un resultado óptimo del proceso bicapa aplicado en el vehículo.

Resultado final carrocería

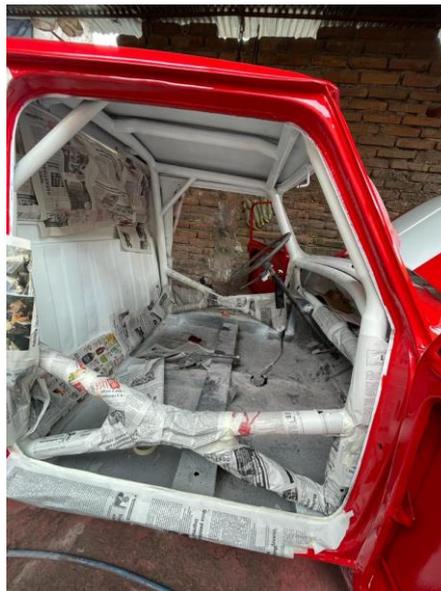
Figura 68

Empapelado roll bar central

3.3.4.2.2 **Empapelado parte central de la carrocería.** Se empapela la parte interna central para proteger contra la aspersion de bate piedra. Con la ayuda de papel periódico y scotch automotriz se procede a tapar todo el roll bar interno central, evitando que el papel no tenga dobleces que dejen pasar la pintura a aplicar y un mal pegado de cinta en la superficie. Ver fig. 68

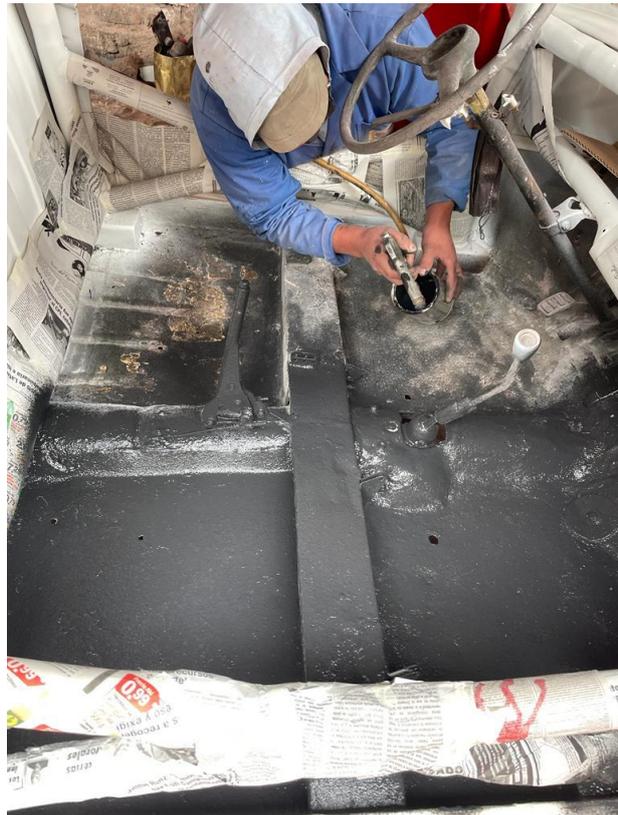
Figura 69

Aplicación bate piedra parte delantera

3.3.4.2.3 Aplicación de Bate piedra. Se procede a preparar el bate piedra en un recipiente agregando un 97% de bate piedra y 3% de thinner. Con la ayuda de un compresor y con la pistola de aire para recubrimiento comenzamos aplicar el bate piedra teniendo en cuenta que la presión de aire se encuentre en 7 bar, ayudando a que ingrese la pintura correctamente a la pistola para evitar taponamientos y lograr conseguir una aspersion adecuada sobre la superficie aplicar. Ver fig. 69 – 70

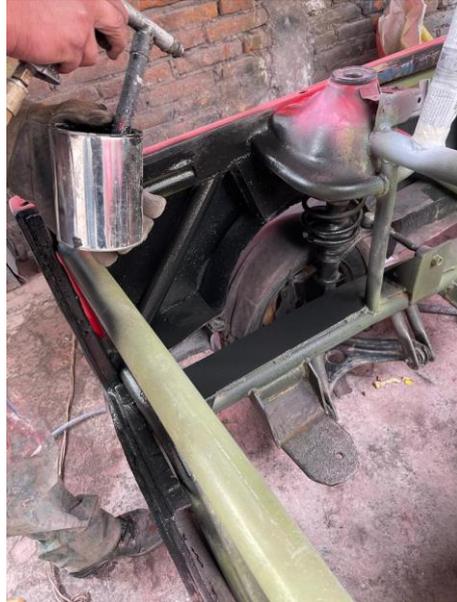
Figura 70

Aplicación bate piedra parte posterior

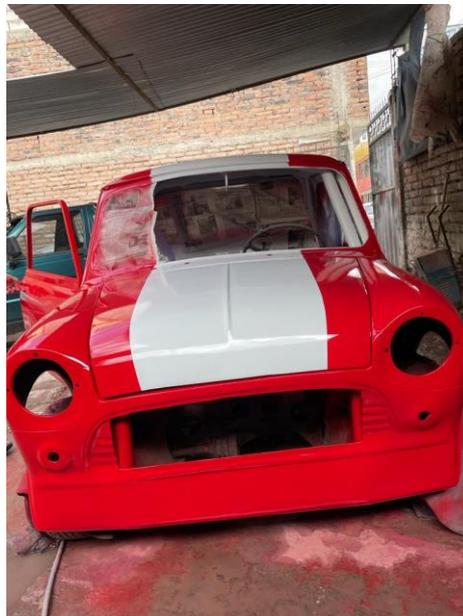
Figura 71

Resultado final parte delantera

3.3.4.2.4 Acabado final. En el acabado final se retiran las imperfecciones de la pintura (pelusas, fallas de pintado, etc.) dejando un acabado de alta calidad. Ver fig. 71 hasta la fig 73

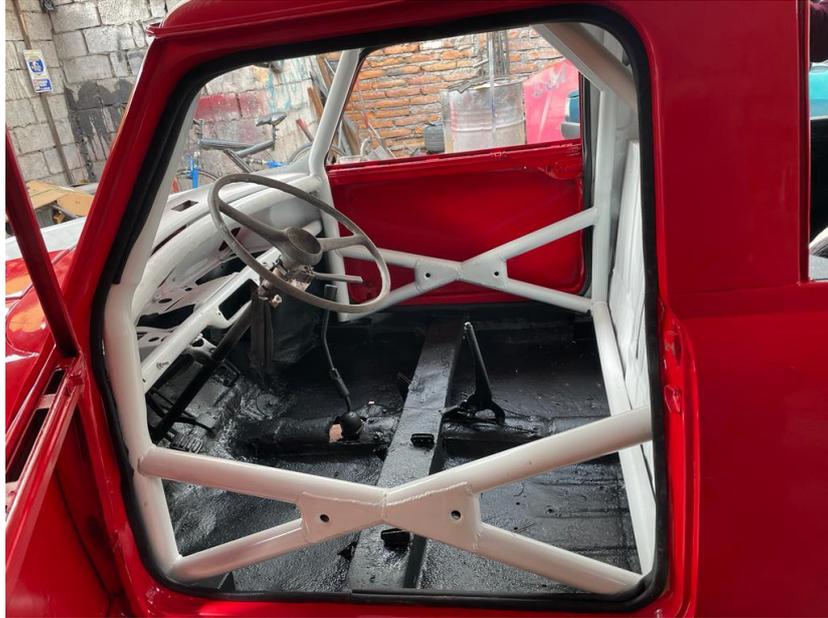
Figura 72

Resultado final parte central

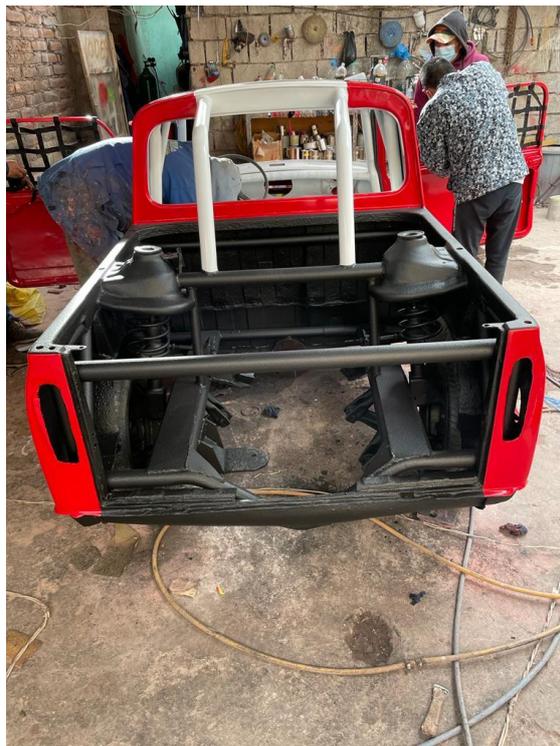
**Figura 73**

Resultado final parte posterior
