**Evaluación del grado de vulnerabilidad sísmica de unidades militares importantes  
(colegios, hospitales, aeropuertos), en el Ecuador basada en la guía FEMA P-1000,  
NEC-15, ASCE/SEI 41-17, ASCE/SEI 7-22 - Parte 1**

Trabajo de integración curricular, previo a la obtención del título de Ingeniero Civil

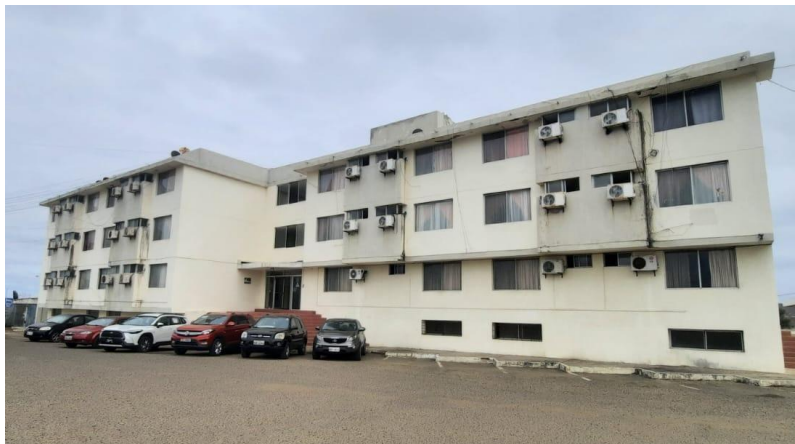
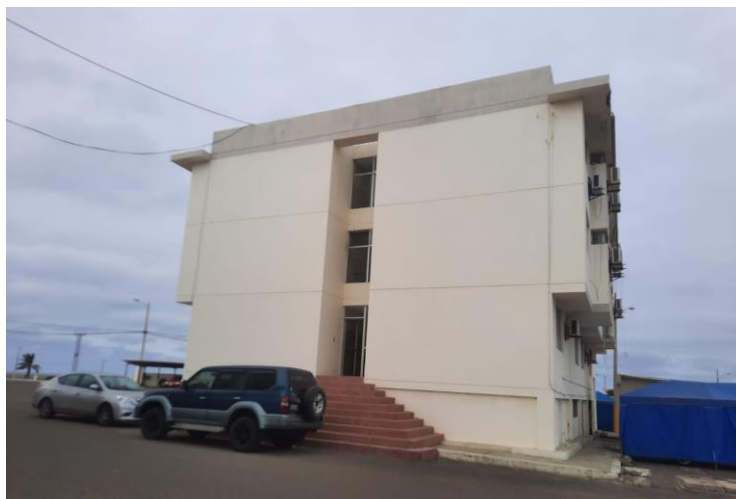
#### **ESMA 1: Residencia**

La edificación de esta estructura data de alrededor de 51 años, considerándose una construcción de hormigón armado y mampostería con ladrillo, pertenece a la clase C3, presenta irregularidad en planta, debido al año de construcción presenta patologías tipo I en losas y humedad en la cubierta, no existe vidrio templado en las ventanas ni accesos inclusivos, el estado de conservación de la estructura es buena.

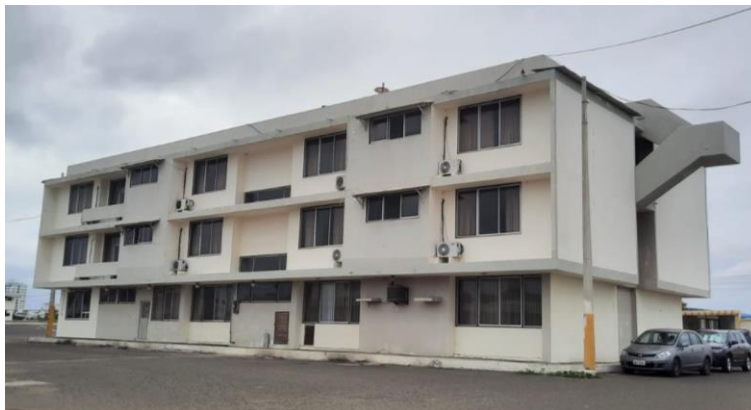
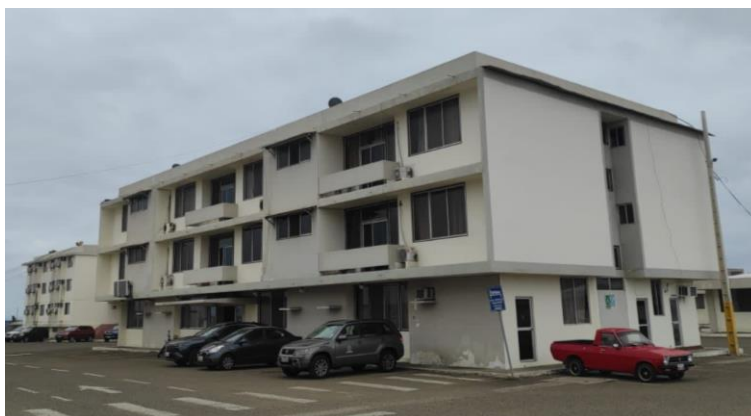
***ESMA 2: Hotel de oficiales***

La edificación de esta estructura data de alrededor de 51 años, considerándose una construcción con estructuras de hormigón armado y mampostería de ladrillo, pertenece a la clase C3, existe un elemento no estructural (poste de luz) adyacente con más de 60 cm en vertical, presenta patologías tipo I en losas y humedad en la cubierta, no existe vidrio templado en las ventanas ni accesos inclusivos, el estado de conservación de la estructura es buena.

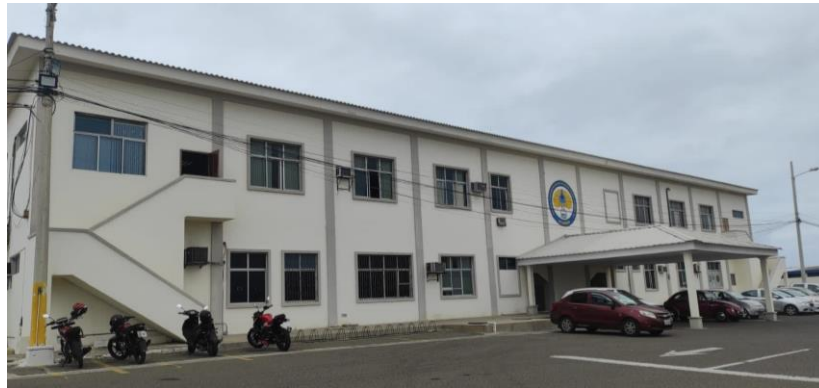
### ***ESMA 3: Comando***

Considerándose una construcción con estructuras de hormigón armado y mampostería de ladrillo, pertenece a la clase C3, no existe vidrio templado en las ventanas ni accesos inclusivos en la estructura, el estado de conservación de la estructura es muy buena.

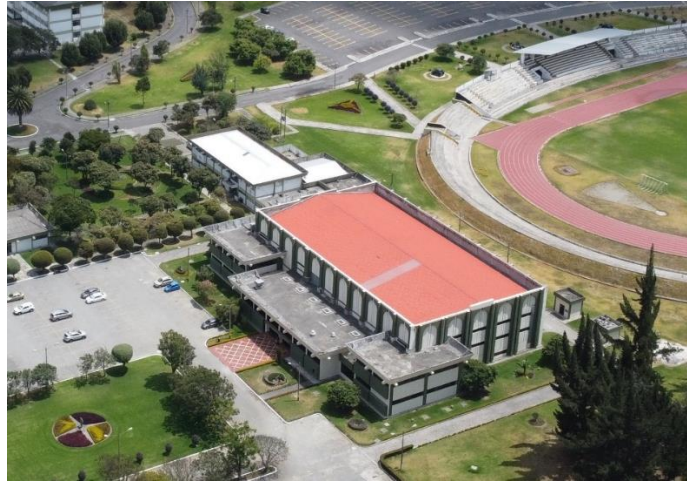
### **ESMIL 2: Auditorio**

La Edificación fue construida hace más de 30 años, materializada por columnas y vigas de hormigón armado, en la parte estructural de la construcción se suman muros portantes, la mampostería está conformada en su mayoría sin varillas de acero, de esta manera según la FEMA sería catalogada como C3, una característica importante es el

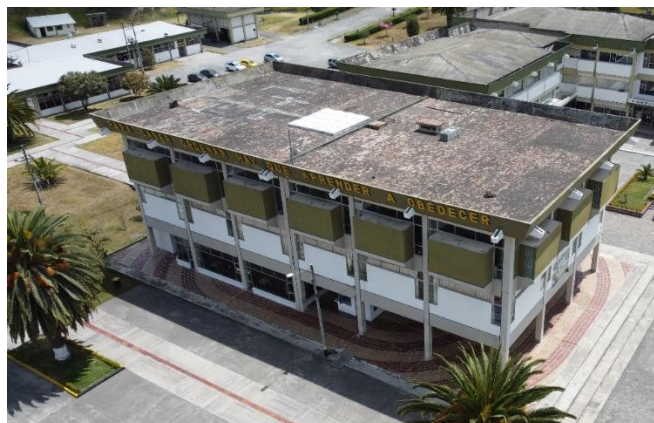
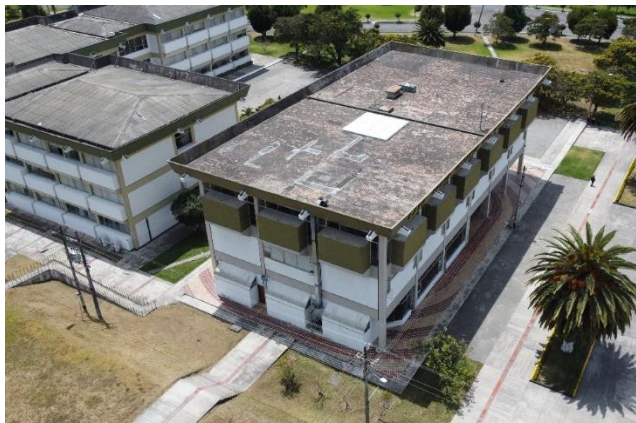
### **ESMIL 3: Biblioteca, Bar, Cajero**

La Edificación fue construida hace más de 20 años, materializada en su totalidad por pórticos de hormigón armado, de esta manera según la FEMA seria catalogada como C1, cuando se aplica carga se debe considerar la formación de rotulas al no tener un refuerzo en la viga.

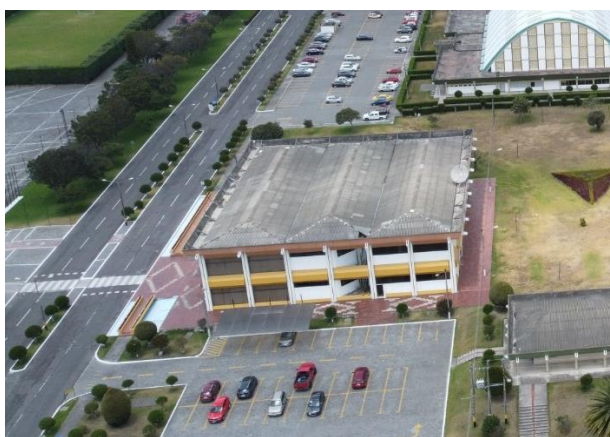
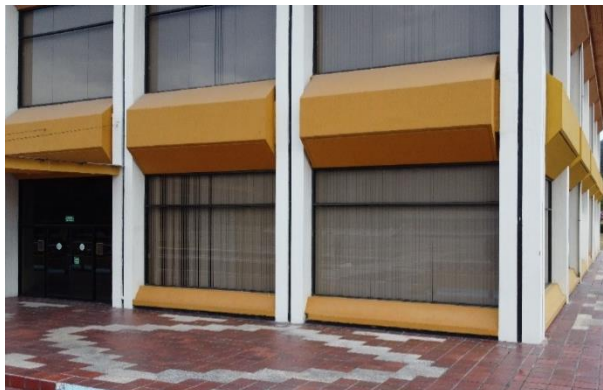
**ESMIL 4: Casino**

La Edificación fue construida hace más de 20 años, materializada en su totalidad por pórticos de hormigón armado, de esta manera según la FEMA seria catalogada como C1, cuando se aplica carga se debe considerar la formación de rotulas al no tener un refuerzo en la viga.

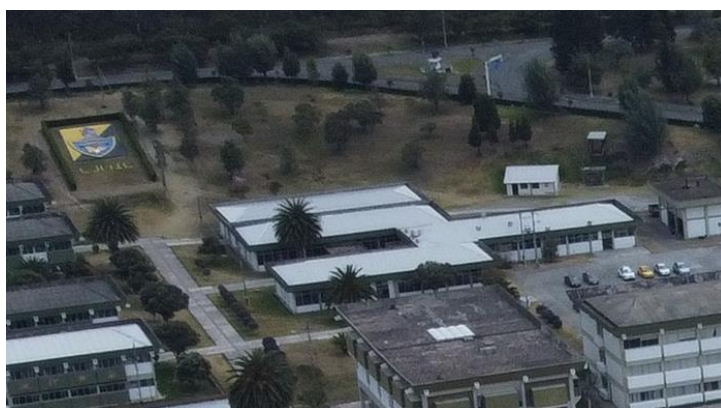
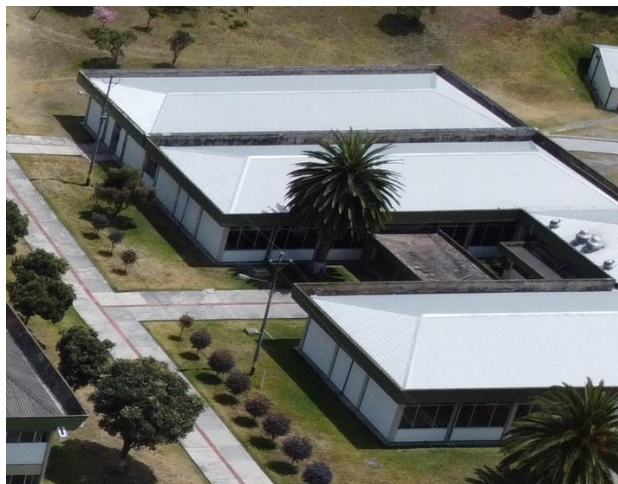
**ESMIL 5: Cocina**

La Edificación fue construida hace más de 30 años, materializada en su mayoría por pórticos que tienen la capacidad de resistir momento en dirección transversal de igual manera en la dirección longitudinal presenta pórticos arriostrados por columnas y vigas de hormigón armado, insuficiente capacidad en la parte de los tirantes de tensión, dando como resultado un alargamiento considerable y a la postre daños importantes durante movimientos telúricos de esta manera según la FEMA seria catalogada como S3.

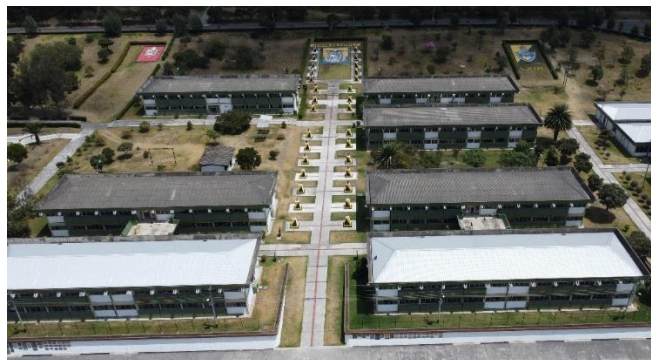
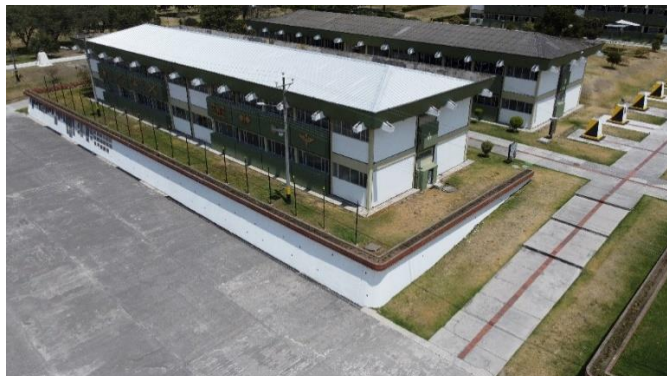
### ***ESMIL 6: Dormitorios***

La Edificación fue construida hace más de 30 años, materializada por columnas y vigas de hormigón armado, en la parte estructural de la construcción se suman muros portantes, la mampostería está conformada en su mayoría sin varillas de acero, de esta manera según la FEMA sería catalogada como C3, una característica importante es el espesor de las paredes pueden llegar a tener el mismo que de las columnas y vigas de concreto.

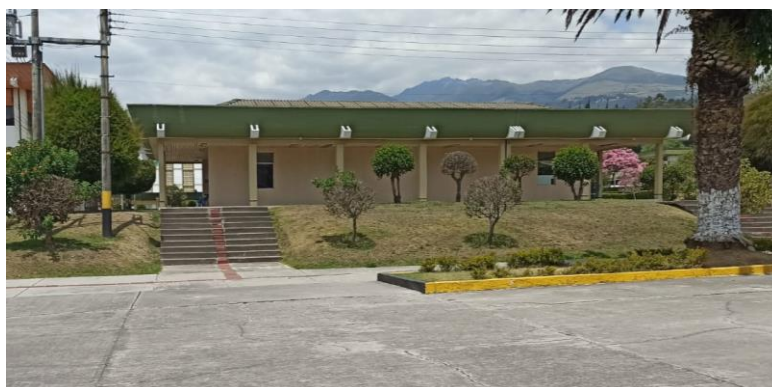
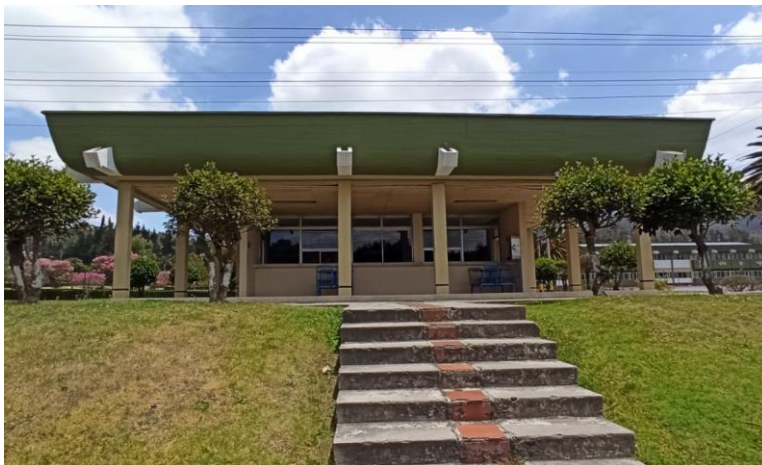
**ESMIL 7: Peluquería, almacén de cadetes**

La Edificación fue construida hace más de 30 años, materializada por columnas y vigas de hormigón armado, en la parte estructural de la construcción se suman muros portantes, la mampostería está conformada en su mayoría sin varillas de acero, de esta manera según la FEMA sería catalogada como C3, una característica importante es el espesor de las paredes pueden llegar a tener el mismo que de las columnas y vigas de concreto.

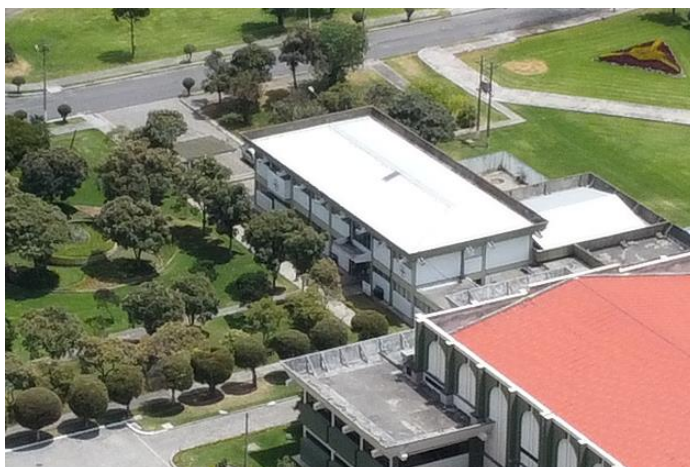
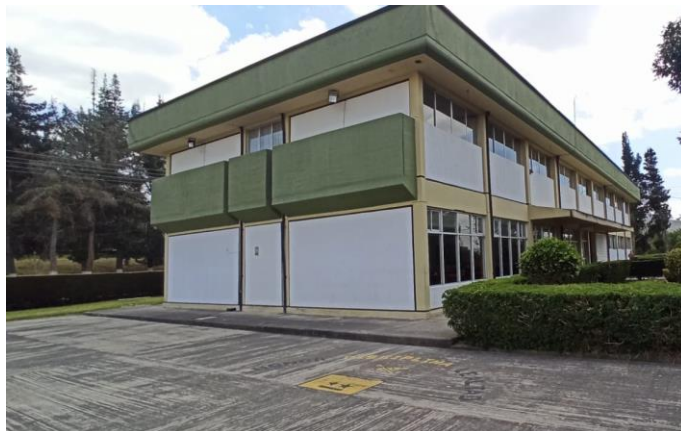
**ESMIL 8: Policlínico**

La Edificación fue construida hace más de 30 años, materializada por columnas y vigas de hormigón armado, en la parte estructural de la construcción se suman muros portantes, la mampostería está conformada en su mayoría sin varillas de acero, de esta manera según la FEMA sería catalogada como C3, una característica importante es el espesor de las paredes pueden llegar a tener el mismo que de las columnas y vigas de concreto.

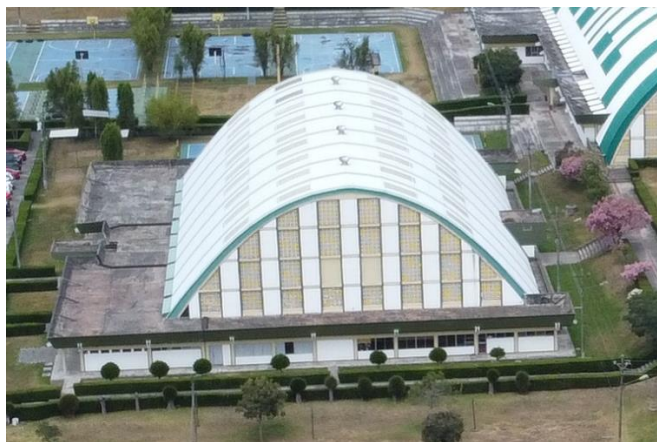
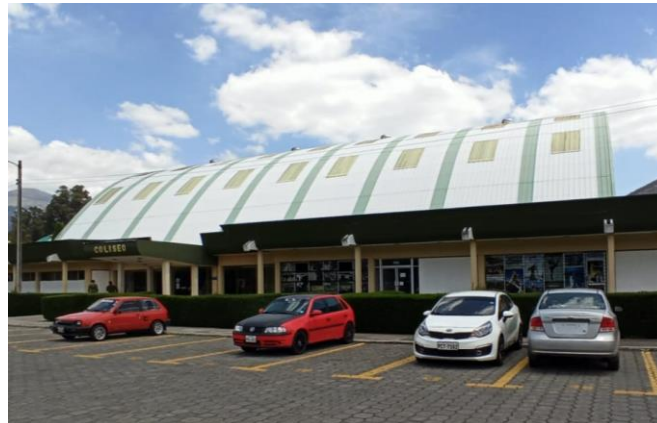
**ESMIL 9: Coliseo**

La Edificación fue construida hace más de 30 años, materializada en su mayoría por pórticos que tienen la capacidad de resistir momento en dirección transversal de igual manera en la dirección longitudinal presenta pórticos arriostrados por columnas y vigas de hormigón armado, insuficiente capacidad en la parte de los tirantes de tensión, dando como resultado un alargamiento considerable y a la postre daños importantes durante movimientos telúricos de esta manera según la FEMA sería catalogada como S3.

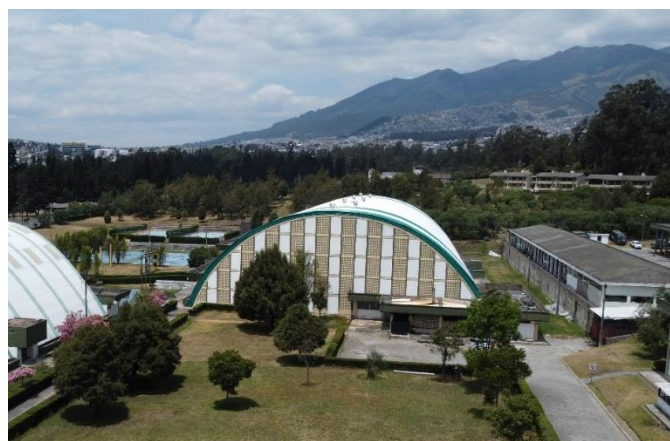
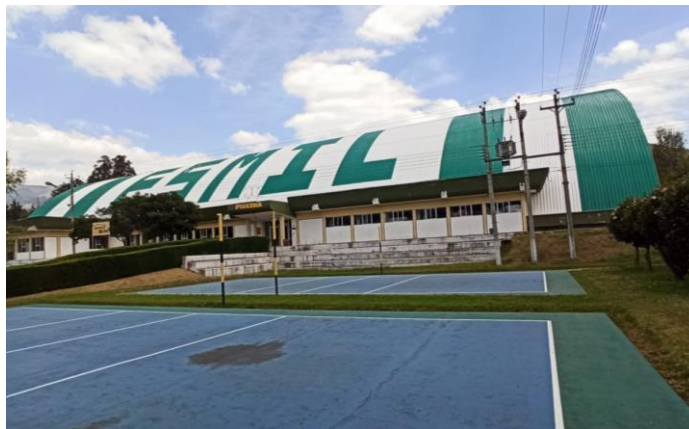
**ESMIL 10: Piscina**

La Edificación fue construida hace más de 30 años, materializada en su mayoría por pórticos que tienen la capacidad de resistir momento en dirección transversal de igual manera en la dirección longitudinal presenta pórticos arriostrados por columnas y vigas de hormigón armado, insuficiente capacidad en la parte de los tirantes de tensión, dando como resultado un alargamiento considerable y a la postre daños importantes durante movimientos telúricos de esta manera según la FEMA seria catalogada como S3.

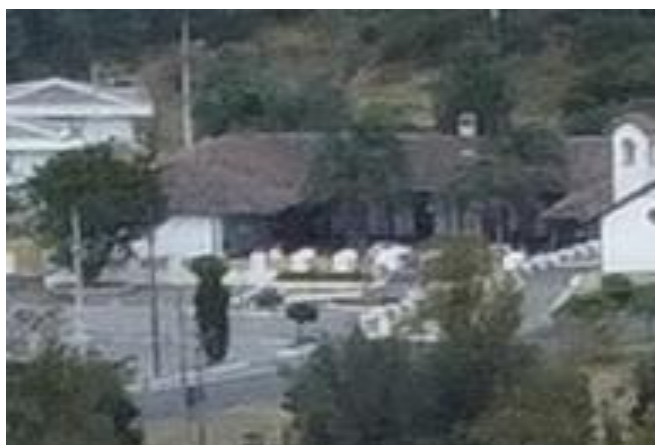
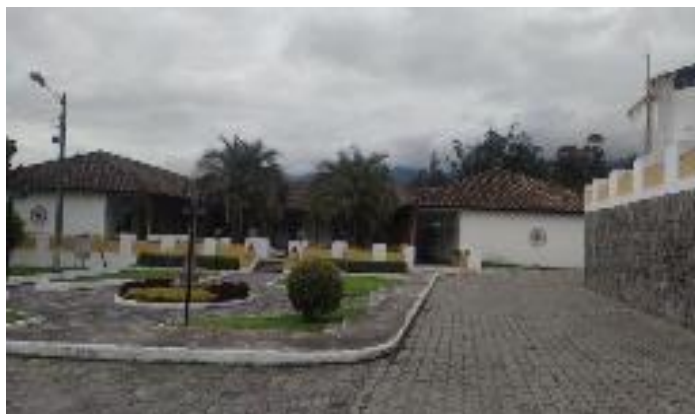
**ESMIL 11: Comedor de oficiales instructores**

La Edificación fue construida hace más de 30 años, materializada por columnas y vigas de hormigón armado, en la parte estructural de la construcción se suman muros portantes, la mampostería está conformada en su mayoría sin varillas de acero, de esta manera según la FEMA sería catalogada como C3, una característica importante es el espesor de las paredes pueden llegar a tener el mismo que de las columnas y vigas de concreto.

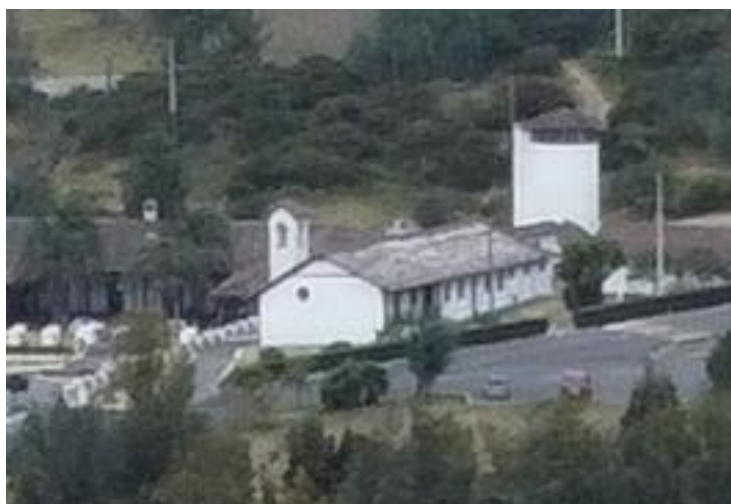
**ESMIL 12: Capilla**

La Edificación fue construida hace más de 30 años, materializada por columnas y vigas de hormigón armado, en la parte estructural de la construcción se suman muros portantes, la mampostería está conformada en su mayoría sin varillas de acero, de esta manera según la FEMA sería catalogada como C3, una característica importante es el espesor de las paredes pueden llegar a tener el mismo que de las columnas y vigas de concreto.

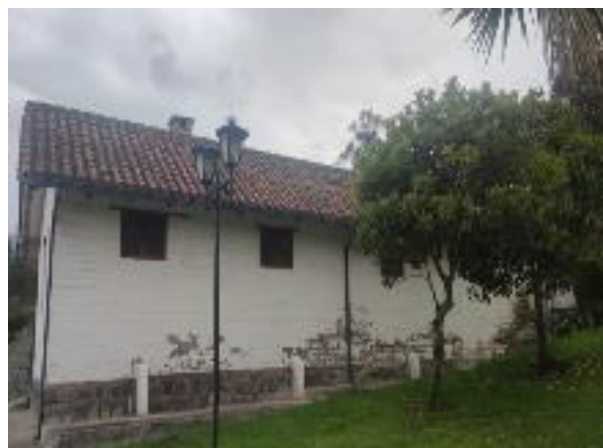
**Figura 34***Dormitorios de oficiales ESMIL*

La Edificación fue construida hace más de 30 años, materializada por columnas y vigas de hormigón armado, en la parte estructural de la construcción se suman muros portantes, la mampostería está conformada en su mayoría sin varillas de acero, de esta manera según la FEMA sería catalogada como C3, una característica importante es el espesor de las paredes pueden llegar a tener el mismo que de las columnas y vigas de concreto.

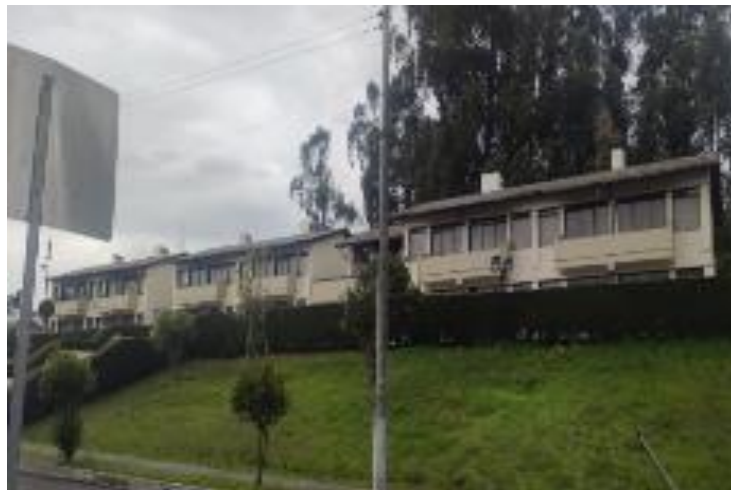
**Figura 35**

La Edificación fue construida hace más de 30 años, materializada por columnas y vigas de hormigón armado, en la parte estructural de la construcción se suman muros portantes, la mampostería está conformada en su mayoría sin varillas de acero, de esta manera según la FEMA sería catalogada como C3, una característica importante es el espesor de las paredes pueden llegar a tener el mismo que de las columnas y vigas de concreto.

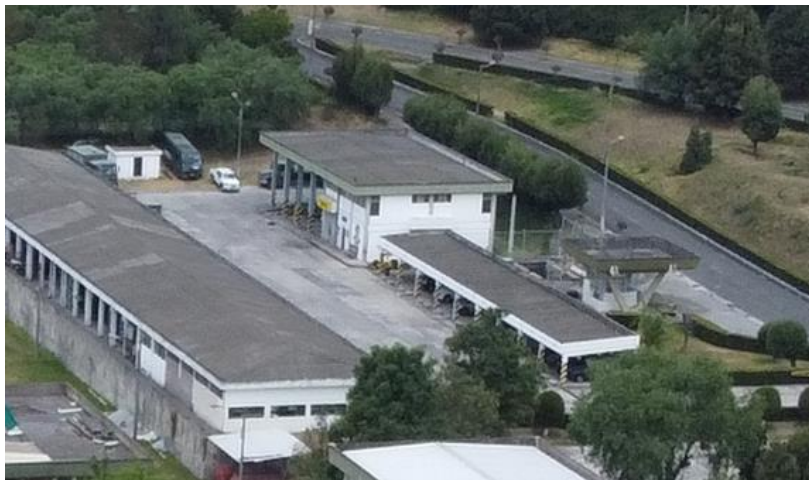
**Figura 36**

La Edificación fue construida hace más de 20 años, materializada en su totalidad por pórticos de hormigón armado, de esta manera según la FEMA sería catalogada como C1, cuando se aplica carga se debe considerar la formación de rotulas al no tener un refuerzo en la viga.

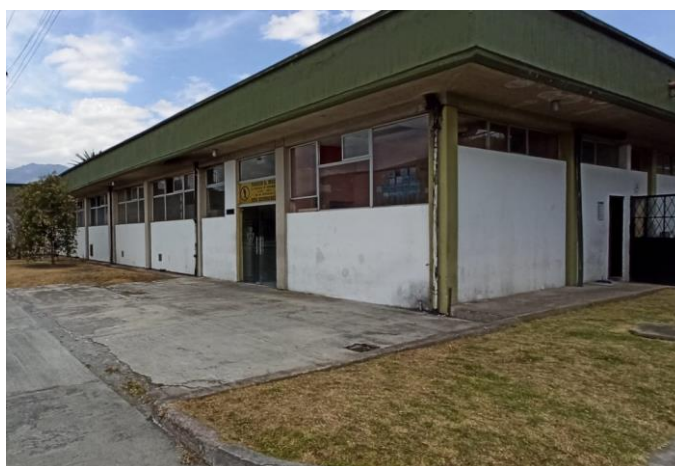
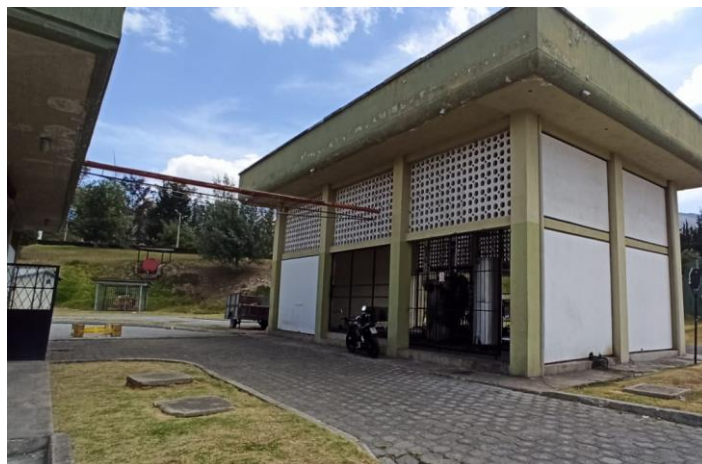
La Edificación fue construida hace más de 20 años, materializada en su totalidad por pórticos de hormigón armado, de esta manera según la FEMA sería catalogada como C1, cuando se aplica carga se debe considerar la formación de rotulas al no tener un refuerzo en la viga.

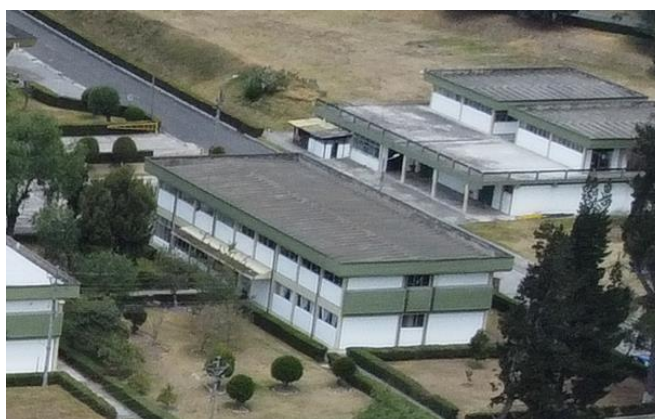
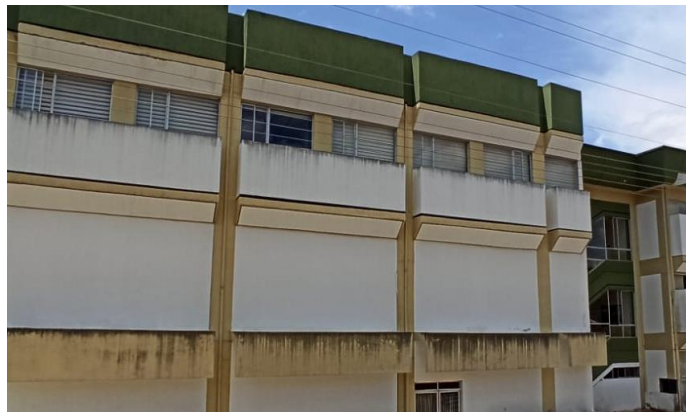
La edificación fue construida hace más de 30 años, materializada por columnas y vigas de hormigón armado, en la parte estructural de la construcción se suman muros portantes, la mampostería está conformada en su mayoría sin varillas de acero, de esta manera según la FEMA sería catalogada como C3, una característica importante es el espesor de las paredes pueden llegar a tener el mismo que de las columnas y vigas de concreto.

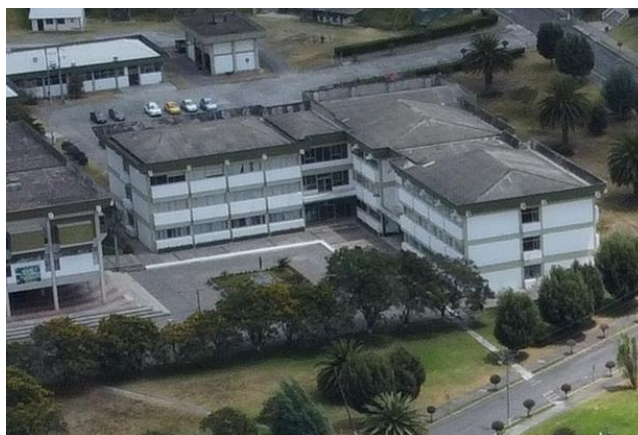
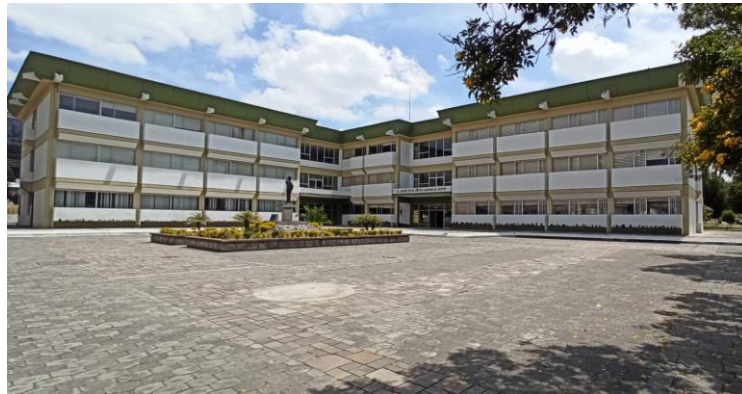
La Edificación fue construida hace más de 20 años, materializada en su totalidad por pórticos de hormigón armado, de esta manera según la FEMA sería catalogada como C1, cuando se aplica carga se debe considerar la formación de rotulas al no tener un refuerzo en la viga.

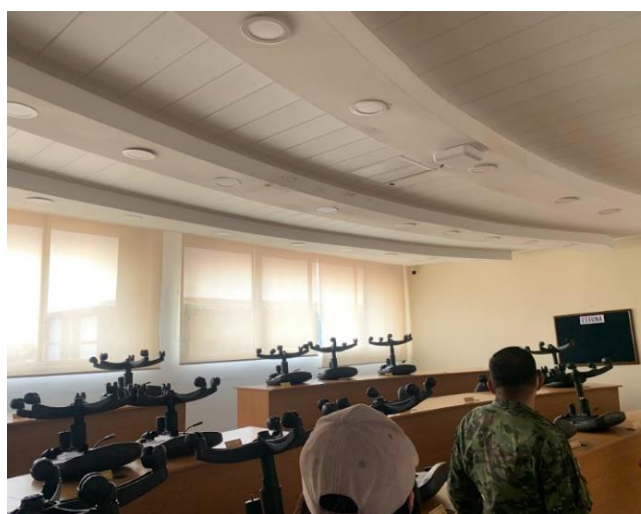
### Figura 51

La edificación tiene una vida útil de aproximadamente 40 años de uso, compuesta de hormigón armado relleno de mampostería no reforzada de 3 plantas, el edificio es adyacente pero cumple con la separación mayor al mínimo, presenta regularidad en planta y elevación, no cuenta con ampliaciones verticales ni horizontales, no presenta patologías en vigas, columnas, losas y paredes; no presenta elementos no estructurales e interiores, las cubiertas se encuentran en muy buen estado, las salidas de emergencia cumplen con los requisitos básicos de diseño, las ventanas no son vidrios templados y la accesibilidad inclusiva no se ha implementado, teniendo una conservación muy buena de la edificación.

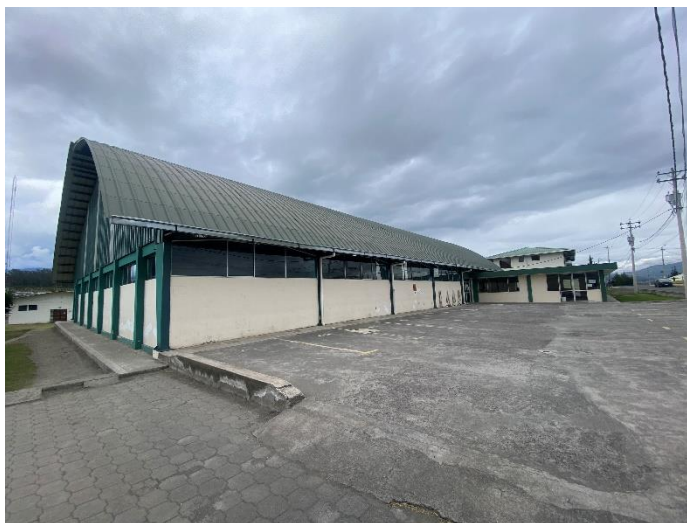
**Figura 53***Piscina CENEPA*

La estructura inspeccionada cuenta con aproximadamente 40 años de uso, considerada como una construcción mixta con cubierta de acero y un revestimiento de chapa ondulada, cuenta con una relación de largo-ancho menor a 4 y una de sus longitudes se encuentra próxima a 30 m, cuenta con irregularidad en planta debido a esquinas reentrantes así como irregularidad en elevación, además de contar con una ampliación que se apega al sistema constructivo utilizado inicialmente, las puertas de salida o de emergencia no son las adecuadas, las ventanas no están fabricadas en vidrio templado y existe una nula presencia de accesos inclusivos.

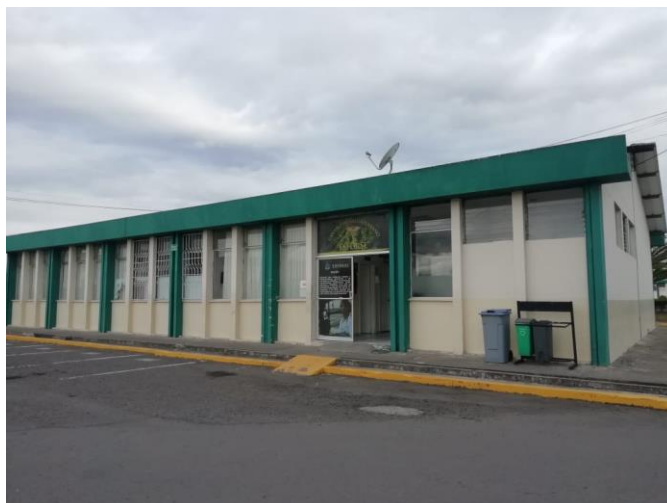
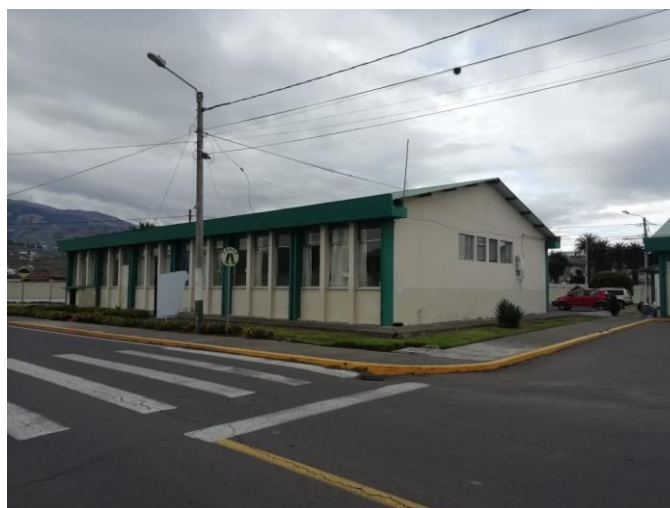
elevación, existen patologías en paredes debido a grietas presentes en esquinas de ventanas, las ventanas no cumplen con el requerimiento de ser de vidrio templado.

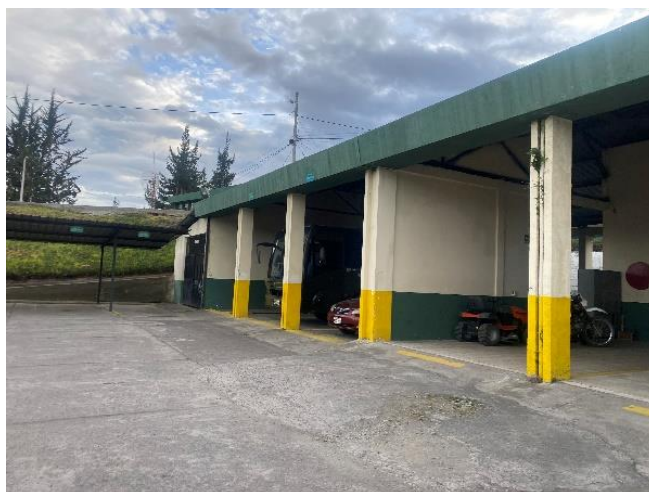
### Figura 59

La estructura inspeccionada cuenta con aproximadamente 40 años de uso, considerada una estructura con marcos de acero y mampostería no reforzada, no posee edificaciones cercanas que puedan causar problemas de golpeteo, su relación largo ancho (30mx17m, aproximadamente) es menor a 4 pero una de sus longitudes se aproxima a

30m, la estructura no posee irregularidad en planta y elevación, además de no contar con ampliaciones verticales pero si cuenta con una ampliación horizontal con el mismo sistema constructivo e igual número de plantas, hay presencia de patologías en paredes debido a presencia de humedad y grietas en esquinas de ventanas, las ventanas no cumplen con el requerimiento de ser de vidrio templado.

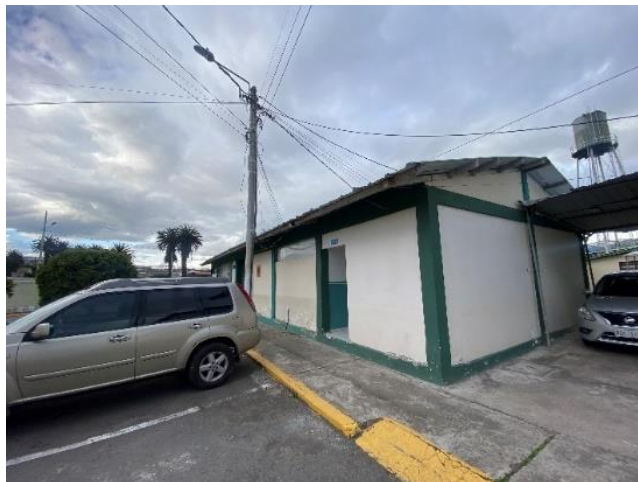
**Figura 70**

La estructura inspeccionada cuenta con aproximadamente 40 años de uso, considerada una construcción con pórticos de hormigón armado con mampostería de relleno sin refuerzo y cubierta metálica, no presenta edificios cercanos que puedan causar problemas de golpeteo o de adyacencia, la relación largo-ancho es inferior a 4, no presenta irregularidad en planta y elevación, se observa patologías en columnas debido a fisuras presentes en la estructura y patologías en paredes por grietas en esquinas de ventanas y puertas, cuenta con la presencia de un elemento con riesgo de colapso o caída en caso de movimiento sísmico, las puertas de salida o emergencia no cumplen con los requisitos básicos y las ventanas no están fabricadas en vidrio templado.

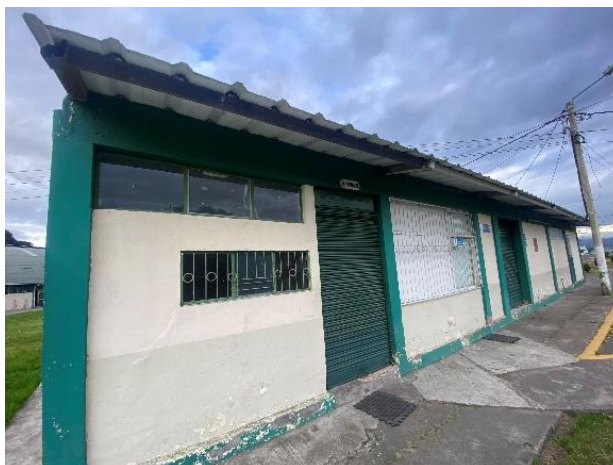
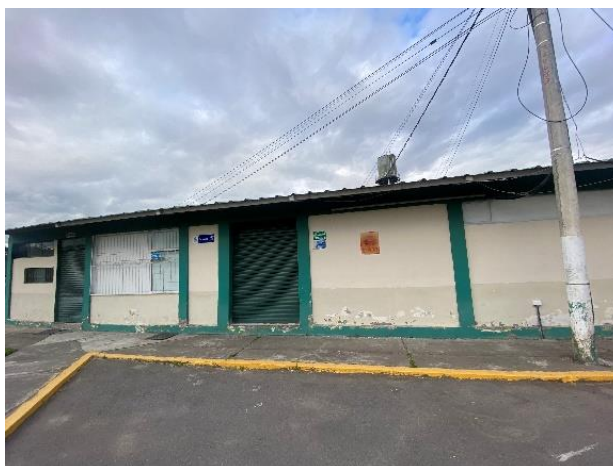
La estructura inspeccionada cuenta con aproximadamente 40 años de uso, considerada una construcción con pórticos de hormigón armado con mampostería de relleno sin refuerzo y cubierta metálica, no presenta edificios cercanos que puedan causar problemas de golpeteo o de adyacencia, la edificación posee una relación largo-ancho menor a 4m, no presenta irregularidad en planta y elevación, presenta patologías en vigas debido a grietas por retracción de hormigón, además de patología en columnas por fisuras y patologías en paredes por grietas en esquinas de ventanas y puertas, las ventanas no están

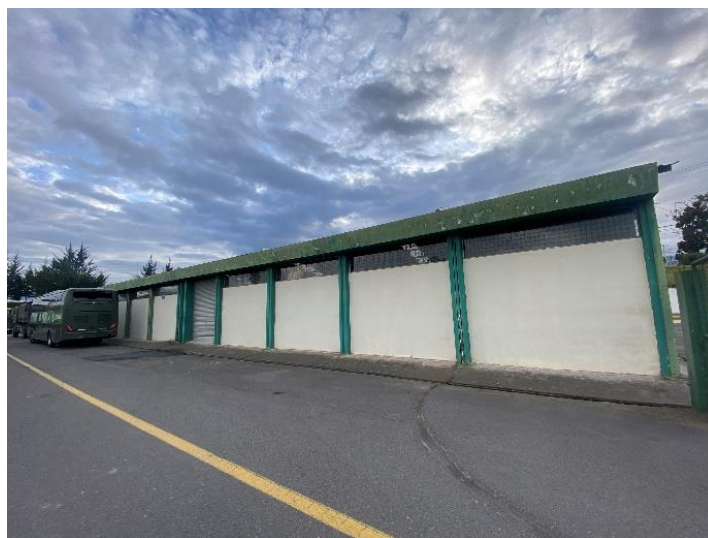
#### **Figura 74**

La estructura inspeccionada cuenta con aproximadamente 40 años de uso, considerada una construcción con pórticos de hormigón armado con mampostería de relleno sin refuerzo y cubierta metálica, no presenta edificios cercanos que puedan causar problemas de golpeteo o de adyacencia, la edificación posee una relación largo-ancho (38m x 13.50m) menor a 4m y una de sus longitudes es próxima a 4, no presenta irregularidad en

planta y elevación, presenta patología en columnas por fisuras y patologías en paredes por grietas en esquinas de ventanas y puertas, las ventanas no están fabricadas en vidrio templado, las puertas de salida o emergencia no cumplen con los requisitos básicos y no existen accesos inclusivos.

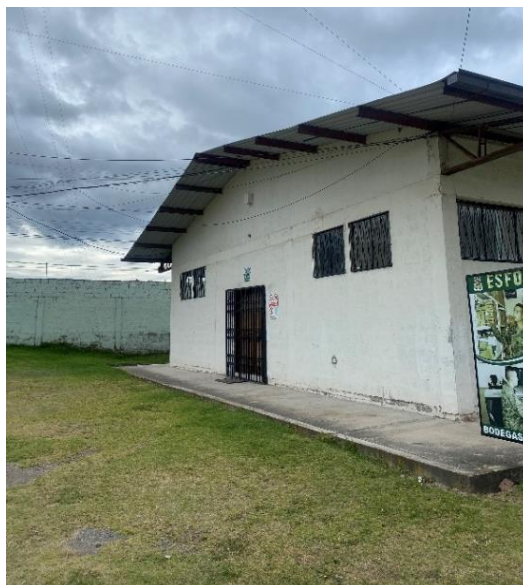
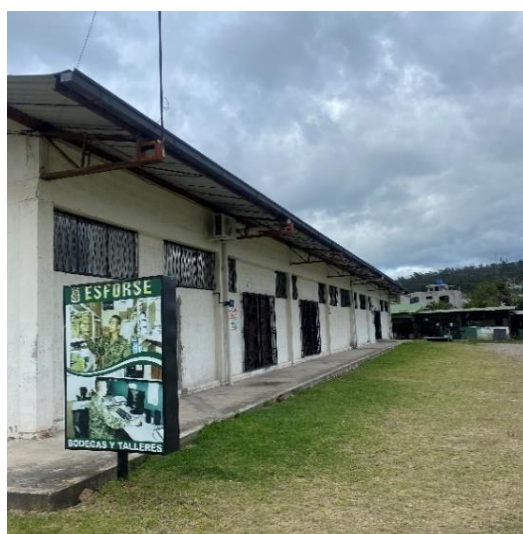
La estructura inspeccionada cuenta con aproximadamente 40 años de uso, se trata de una estructura con pórticos de acero con paredes de mampostería no reforzada, no presenta edificios cercanos que puedan causar problemas de golpeteo o de adyacencia, la edificación posee una relación largo-ancho menor a 4m, no presenta irregularidad en planta y elevación, existen patologías en paredes por grietas en esquinas de ventanas y puertas, se encuentran elementos no estructurales exteriores con riesgo de colapso o caída en caso de movimiento sísmico, las ventanas no están fabricadas en vidrio templado, las puertas de salida o emergencia no cumplen con los requisitos básicos y no existen accesos inclusivos.

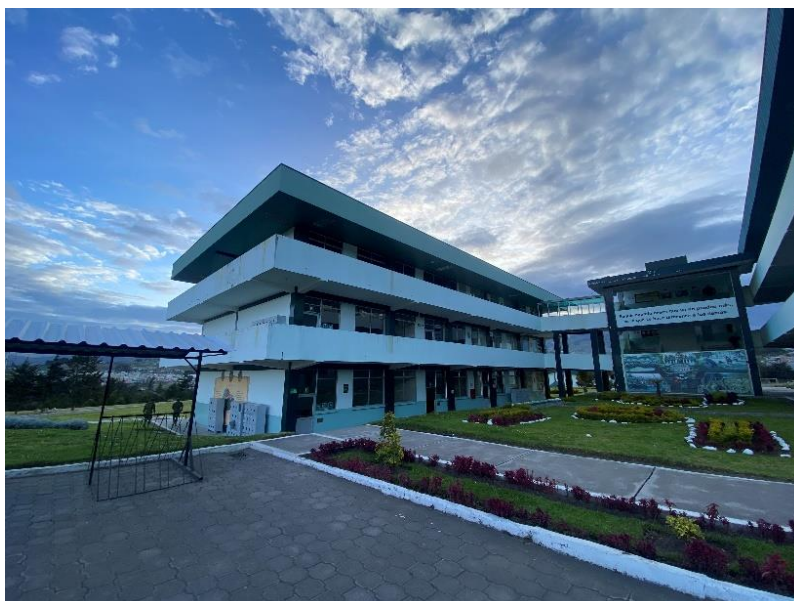
### **Figura 77**

La estructura inspeccionada cuenta con aproximadamente 20 años de uso, considerada una construcción con pórticos de hormigón armado con mampostería de relleno sin refuerzo, existe condición de golpeteo debido a la presencia de un edificio adyacente que se encuentra a un espacio de separación igual al mínimo, cuenta con

edificaciones adyacentes con nivel de piso mayor a 60cm de forma vertical, la edificación posee una relación largo-ancho menor a 4m, no presenta irregularidad en planta y elevación, existen patologías en paredes por grietas en la fachada, las ventanas no están fabricadas en vidrio templado, las puertas de salida o emergencia no cumplen con los requisitos básicos y no existen accesos inclusivos.

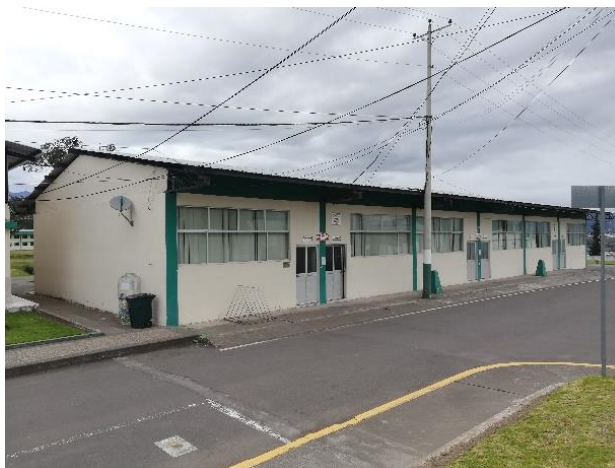
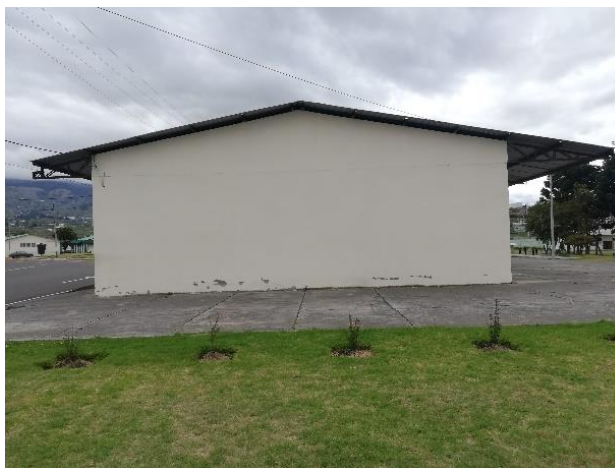
La estructura inspeccionada cuenta con aproximadamente 20 años de uso, considerada una construcción con pórticos de hormigón armado con mampostería de relleno sin refuerzo y cubierta metálica, existe condición de golpeteo, la edificación posee una relación largo-ancho (38.25m x 14.25m) menor a 4m y una de sus longitudes es próxima a 30m, no presenta irregularidad en planta y elevación, presenta patologías en vigas debido a grietas por retracción de hormigón, existen elementos no estructurales

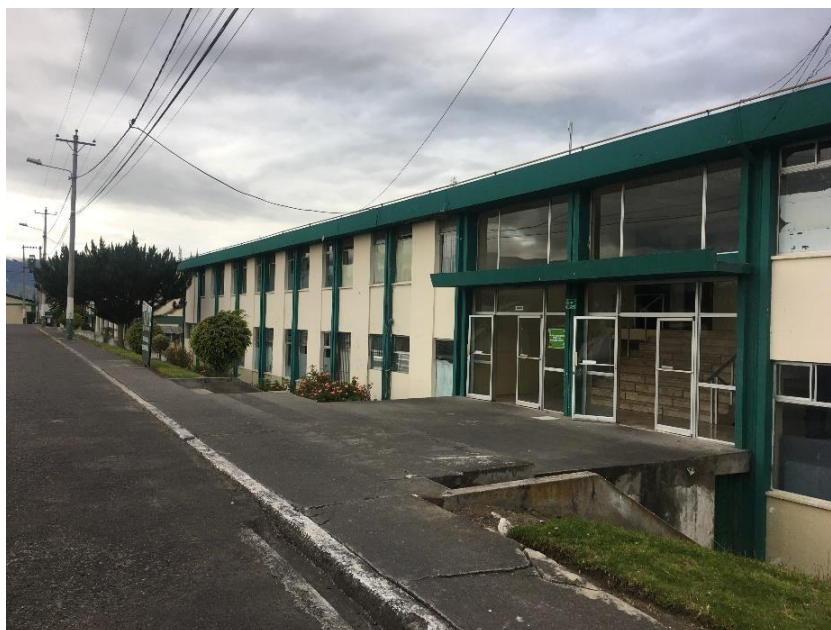
### **Figura 82**

La estructura inspeccionada cuenta con aproximadamente 20 años de uso, considerada una estructura con marcos de acero y mampostería no reforzada, no presenta edificios cercanos que puedan causar problemas de golpeteo o de adyacencia, la edificación posee una relación largo-ancho menor a 4m y una de sus longitudes es próxima

a 30m, no presenta irregularidad en planta y elevación, se observan patologías en paredes por grietas en esquinas de ventanas y puertas, existen elementos no estructurales interiores (cielo falso) que presentan una adecuada colocación e implementación, la mayoría de las puertas de salida de emergencia cumplen con los requisitos básicos, las ventanas no están fabricadas en vidrio templado y no existen accesos inclusivos.

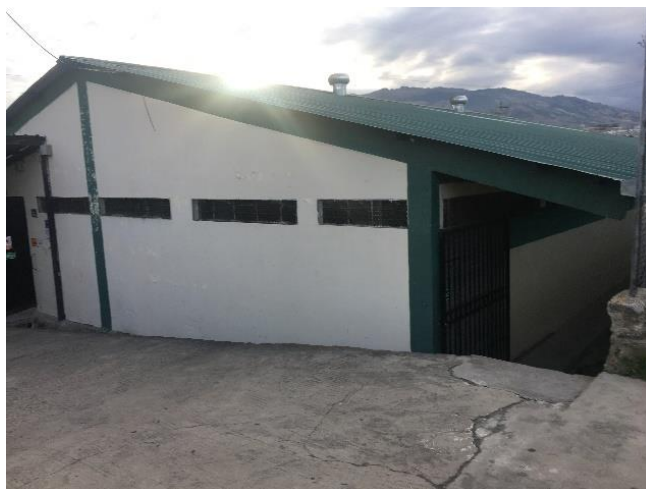
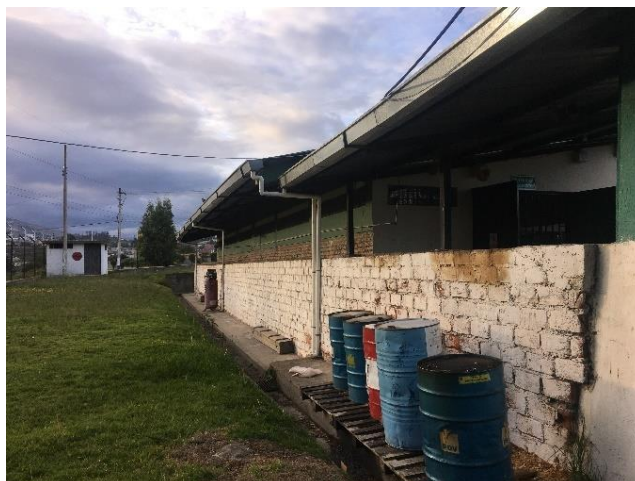
La estructura inspeccionada cuenta con aproximadamente 20 años de uso, considerada una construcción con pórticos de hormigón armado con mampostería de relleno sin refuerzo, no presenta edificios cercanos que puedan causar problemas de golpeteo o de adyacencia, la edificación posee una relación largo-ancho menor a 4m, no presenta irregularidad en planta y elevación, no existen patologías visibles en los elementos estructurales, la estructura cumple con las normas básicas establecidas.

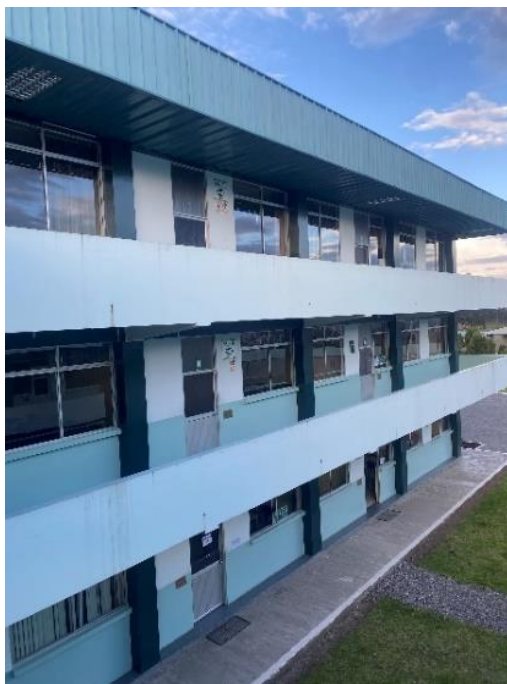
### **Figura 85**

La estructura inspeccionada cuenta con aproximadamente 20 años de uso, considerada una construcción con pórticos de hormigón armado con mampostería de relleno sin refuerzo, cuenta con edificaciones adyacentes con nivel de piso mayor a 60cm de forma vertical, la edificación posee una relación largo-ancho (35m x 14m) menor a 4m y una de sus longitudes es próxima a 30 m, no presenta irregularidad en planta y elevación, no existen patologías visibles en los elementos estructurales, las ventanas no están

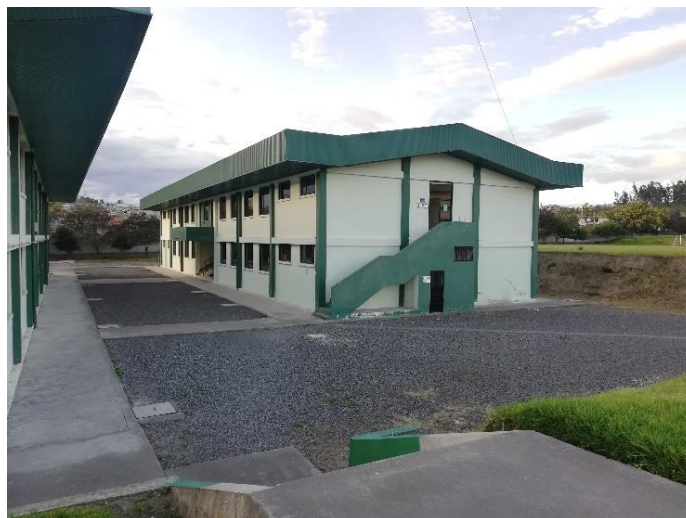
## Figura 86

La estructura analizada tiene aproximadamente 40 años de uso, presenta un estructura con marcos de acero y mampostería no reforzada,, no presenta problemas de golpeteo ni de adyacencia, tenemos una relación largo ancho menor a cuatro, no presenta problemas de irregularidades en planta y elevación, es una estructura que no presenta ampliaciones verticales ni horizontales, sus elementos estructurales como columnas, vigas y losas no presenten patologías, en lo que respecta a paredes presenta grietas horizontales o verticales en fachadas, no presenta elementos estructurales exteriores ni interiores, sus cubiertas se encuentran en perfecto estado, las ventanas, puertas de emergencias y accesibilidad inclusiva cumplen con los requisitos básicos, presentando una estructura en muy buen estado.

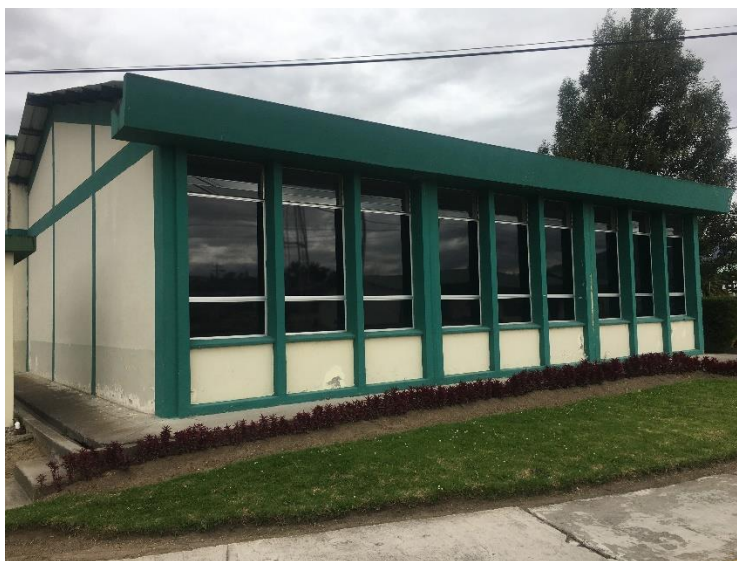
### **Figura 87**

y losas; en paredes presenta grietas en las fachadas, no hay presencia de elementos estructurales exteriores ni interiores que puedan generar colapsos en la estructura, las cubiertas se encuentran en un estado muy bueno, las salidas de emergencias, ventanas y accesibilidad inclusiva cumplen con los requisitos básicos, considerando a esta estructura en muy buen estado.

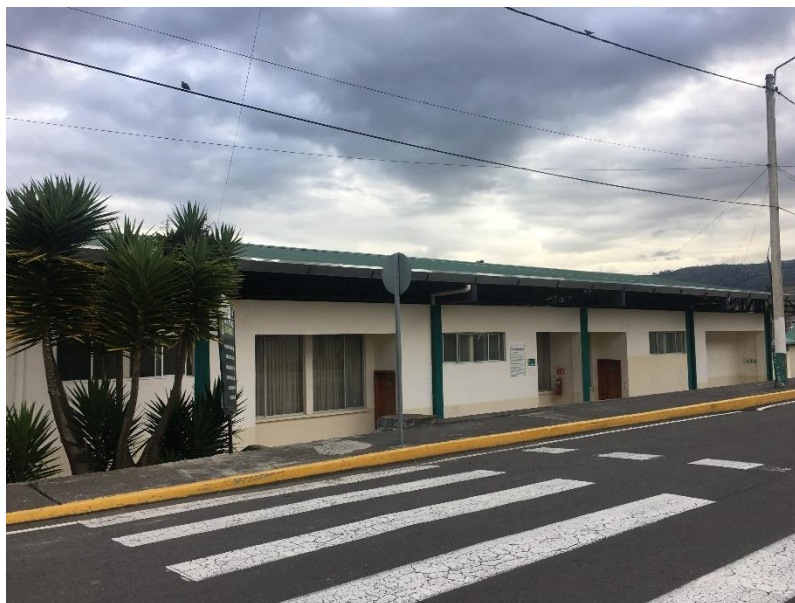
**Figura 88***Dormitorio mujeres CENEPA*

La estructura cuenta con aproximadamente 20 años de uso, tenemos una edificación de hormigón armado con relleno de mampostería no reforzada, no presenta edificios cercanos que puedan ocasionar golpeteo ni adyacencia, la relación largo ancho menor a cuatro, tenemos una estructura regular en planta y elevación, no tiene ampliaciones verticales ni horizontales, sus elementos estructurales tanto en vigas, losas y columnas no presentan patologías, mientras que sus paredes cuentan con grietas en fachadas, no hay problemas de colapso porque no presenta elementos estructurales exteriores e interiores, las ventanas cuentan con vidrio templado, las puertas de emergencia y accesibilidad inclusiva presentan los requisitos básicos, considerando a la estructura que se encuentra en muy buen estado.
