**Evaluación del grado de vulnerabilidad sísmica de unidades militares importantes  
(colegios, hospitales, aeropuertos), en el Ecuador basada en la guía FEMA P-1000,  
NEC-15, ASCE/SEI 41-17, ASCE/SEI 7-22 - Parte 1**

Trabajo de integración curricular, previo a la obtención del título de Ingeniero Civil

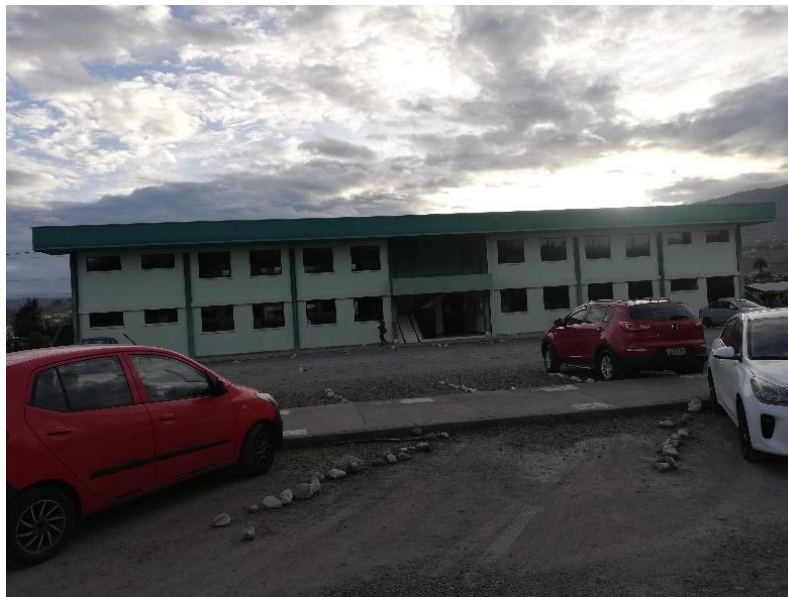
**Figura 89***Dormitorios Aspirantes CENEPA*

La edificación inspeccionada tiene un uso aproximado de 40 años, esta estructura está compuesta por hormigón armado con relleno de mampostería no reforzada, no tiene problemas de golpeteo ni adyacencia, la relación largo – ancho es menor a cuatro, presenta regularidad tanto en planta y elevación, no tiene ampliaciones verticales ni horizontales, no presenta patologías en columnas, losas y paredes; no hay presencia de elementos estructurales exteriores e interiores que puedan colapsar a la estructura, las cubiertas se encuentran en muy buen estado, las puertas de emergencias, ventanas y accesibilidad inclusiva cumplen con los requisitos básicos, considerando a la estructura en muy buen estado.

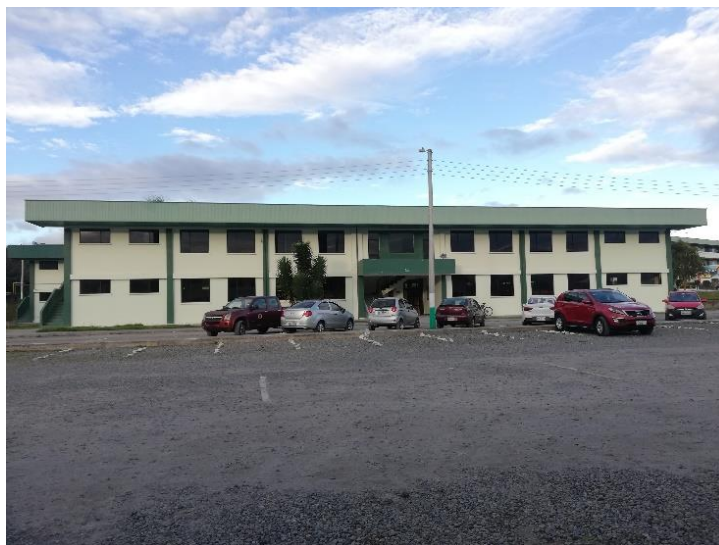
**Figura 90***Dormitorios ESPE mujeres CENEPA*

La estructura cuenta con aproximadamente 40 años de funcionamiento, tenemos una estructura menor a cuatro pisos, compuesta de hormigón armado con relleno de mampostería no reforzada, no presenta problemas de golpeteo ni adyacencia ya que no se encuentra cercano a otras edificaciones, la relación largo – ancho es menor a cuatro, tenemos una edificación regular en planta y elevación; no cuenta con ampliaciones verticales ni horizontales, sus vigas, columnas y losas no cuentan con patologías, en sus paredes presentan grietas en sus fachadas, los elementos estructurales interiores y exteriores no presentan inconvenientes que puedan generar colapsos, las puertas de emergencias, ventanas y accesibilidad inclusiva cumplen con los requisitos básicos, cubiertas en buen estado, considerando en general una estructura que se encuentra en muy buen estado.

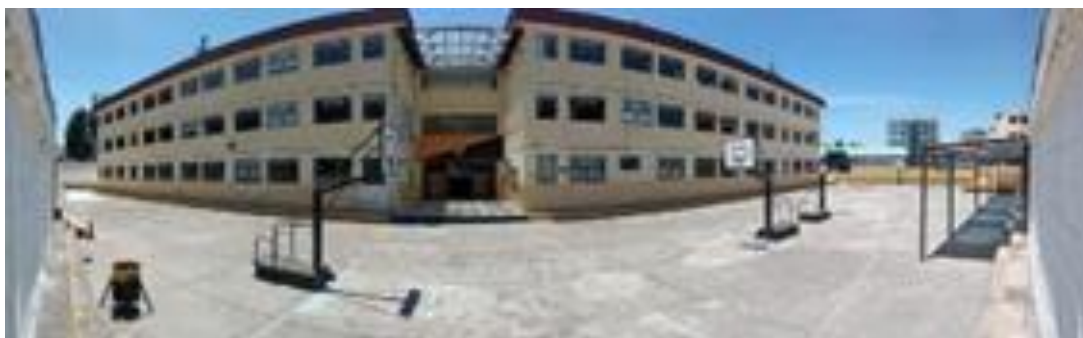
**Figura 93**

La construcción tiene aproximadamente 90 años, se considera una estructura de hormigón armado con marcos resistentes a momentos (C1) según FEMA de 3 plantas y mampostería no reforzada, regular en planta y elevación, no posee edificaciones adyacentes. La estructura presenta grietas en vigas por corte, además grietas inclinadas y verticales en paredes.

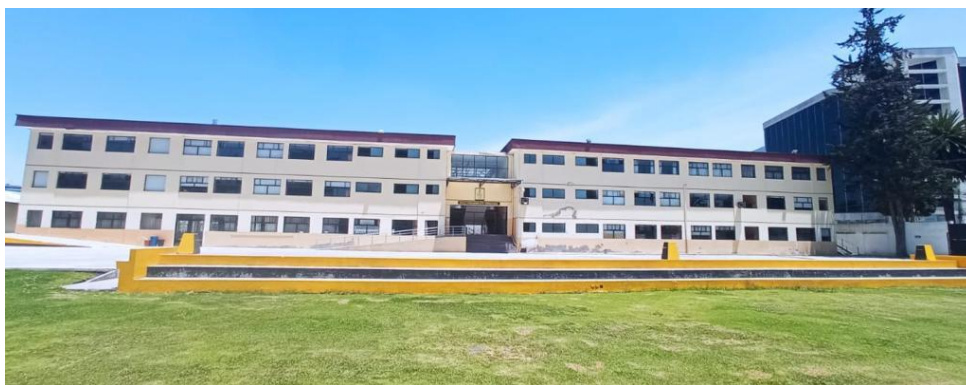
**Figura 94**

La construcción tiene aproximadamente 90 años, se considera una estructura de hormigón armado con marcos resistentes a momentos (C1) según FEMA y mampostería no reforzada de 3 plantas, regular en planta y elevación, no posee edificaciones adyacentes. La estructura presenta afectaciones en vigas por retracción de hormigón y en columnas presenta fisuras.

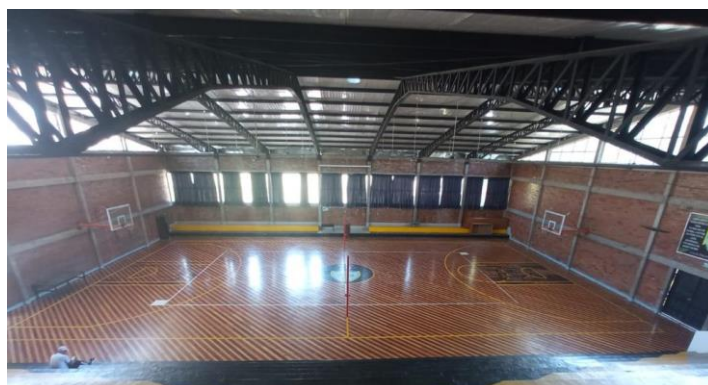
**Figura 95**

La construcción tiene aproximadamente 90 años, según FEMA, esta construcción es de mampostería de ladrillo sin armar combinada con vigas y columnas de diferentes materiales. No presenta irregularidad en planta ni elevación. No existen construcciones adyacentes.

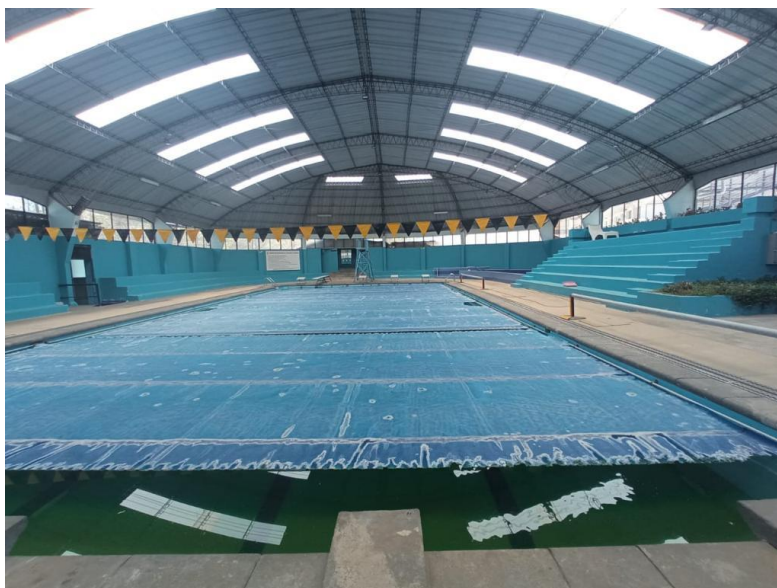
**Figura 96**

La construcción tiene aproximadamente 25 años, se considera una construcción metálica liviana (S3) según FEMA, presentando una irregularidad en planta debido a sistemas paralelos y en elevación por presentar columna corta. No existen construcciones adyacentes. Presente problema de humedad en las paredes.

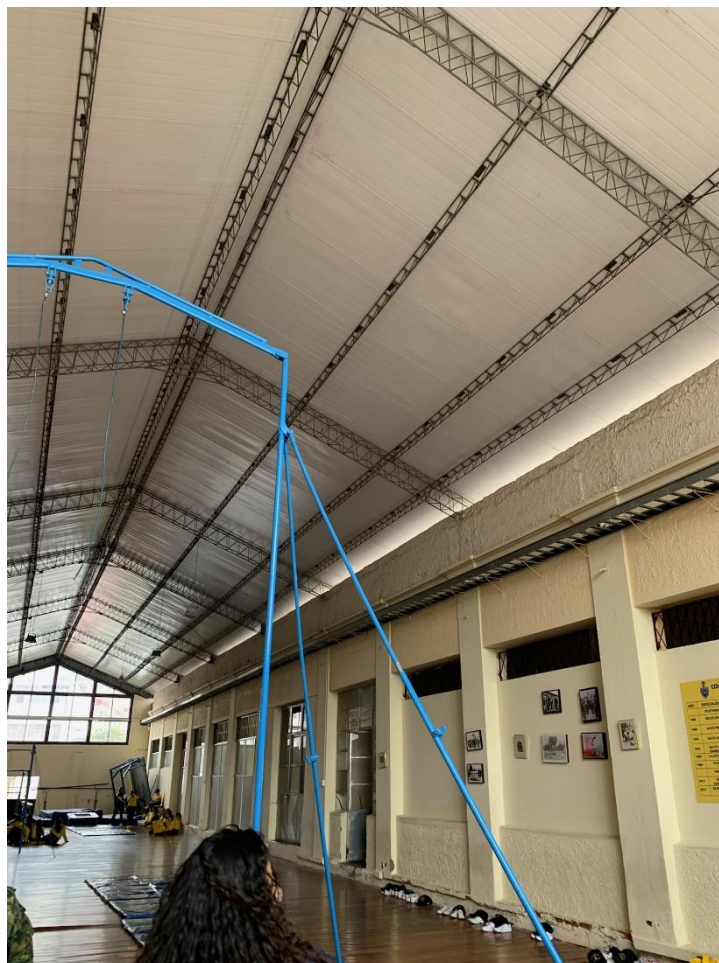
**Figura 97***Gimnasio - Aulas COMIL*

La construcción presentada tiene alrededor de 90 años, considerándose una construcción con una estructura con marcos de acero y mampostería no reforzada (S5) según FEMA, regular en planta y elevación, posee edificaciones cercanas separadas con un espacio mayor al mínimo. Presenta fisuras en columnas y paredes.

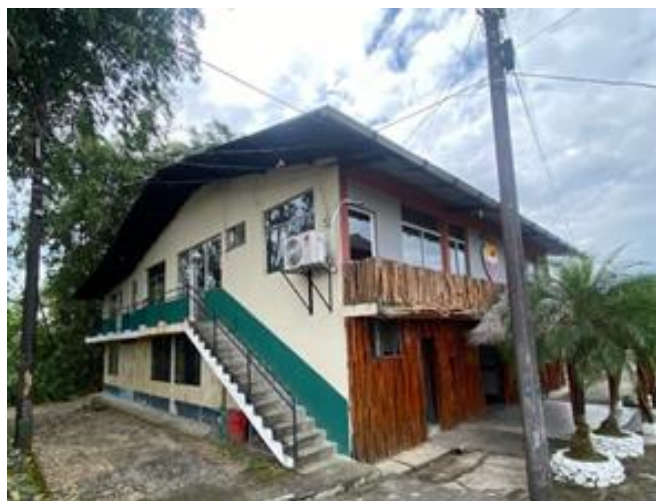
**Figura 99***Auditorio IWIAS*

La construcción presentada tiene alrededor de 40 años, considerándose una construcción con una estructura con marcos de acero y mampostería no reforzada (S5) según FEMA de 2 platas, regular en planta y elevación, no presenta edificios adyacentes cercanos. Las vigas y columnas no presentan patologías. Las paredes presentan fisuras y humedad.

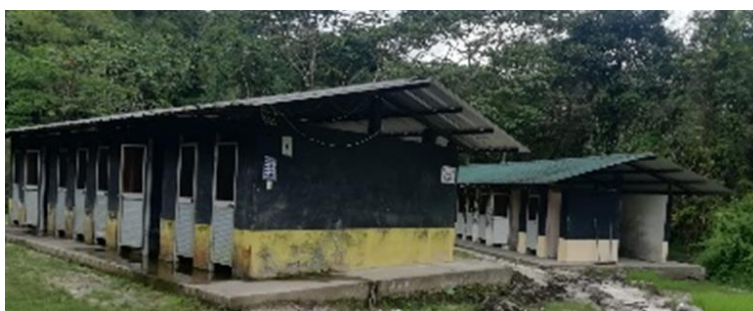
**Figura 100**

La construcción presentada tiene alrededor de 40 años, considerándose una construcción con una estructura con marcos de acero y mampostería no reforzada (S5) según FEMA de una planta, regular en planta y elevación, no presenta edificios adyacentes cercanos. Las vigas no presentan patologías, las columnas presentan fisuras. Las paredes presentan fisuras y humedad.

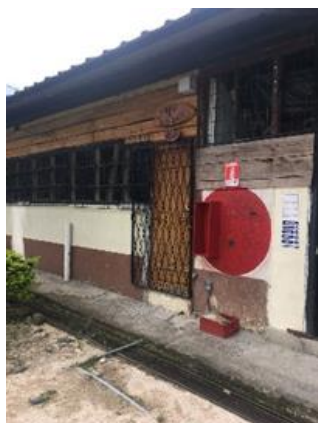
**Figura 101**

La construcción presentada tiene alrededor de 40 años, considerándose una construcción con una estructura liviana de madera simple o multi-viviendas de dos pisos (W1) según FEMA, de una planta regular en planta y elevación, no presenta edificios adyacentes cercanos. Las vigas, columnas y losa no presentan patologías. Las paredes presentan fisuras y humedad.

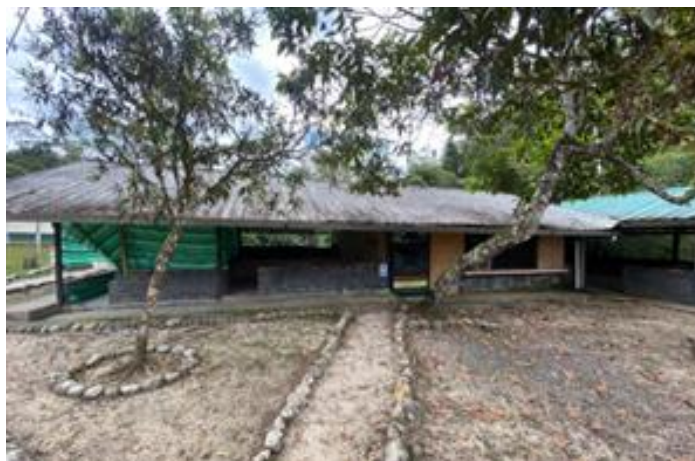
**Figura 102**

La construcción presentada tiene alrededor de 40 años, considerándose una construcción con una estructura con marcos de acero y mampostería no reforzada (S5) según FEMA, regular en planta y elevación, no presenta edificios adyacentes cercanos. Las vigas presentan grietas por retracción de hormigón, las columnas presentan fisuras las paredes presentan grietas en esquinas de verticales y puertas, así como humedad localizada.

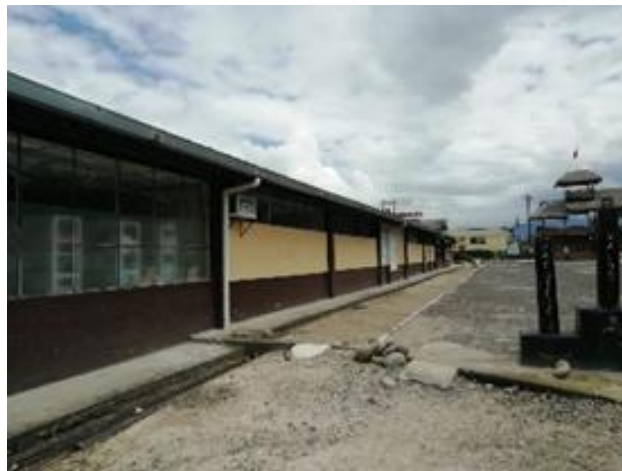
**Figura 103**

La construcción presentada tiene alrededor de 40 años, considerándose una construcción con una estructura de hormigón armado con relleno de mampostería no reforzada (C3) según FEMA, de una planta, regular en planta y elevación, no presenta edificios adyacentes cercanos. Presenta una ampliación vertical de una planta más pequeña que la principal. Las vigas, columnas y losas no presentan patologías. Las paredes presentan grietas.

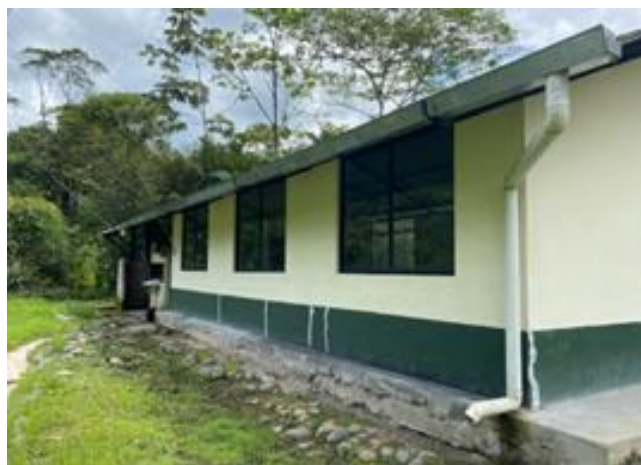
**Figura 104**

La construcción presentada tiene alrededor de 40 años, considerándose una construcción con una estructura de hormigón armado con relleno de mampostería no reforzada (C3) según FEMA, regular en planta y elevación, no presenta edificios adyacentes cercanos. Presenta una ampliación horizontal con un mismo sistema constructivo e igual número de plantas. Las vigas y losas no presentan patologías. Las columnas presentan fisuras. Las paredes presentan grietas en esquinas de ventanas y puertas, así como humedad localizada.
