**Evaluación del grado de vulnerabilidad sísmica de Unidades Militares importantes
(colegios, hospitales, aeropuertos) en el Ecuador, basada en la guía FEMA P-1000, NEC-
15, FEMA 577, ASCE/SEI 41-17, ASCE/SEI 7-22 – Parte 2**

Trabajo de integración curricular, previo a la obtención del título de Ingeniero Civil

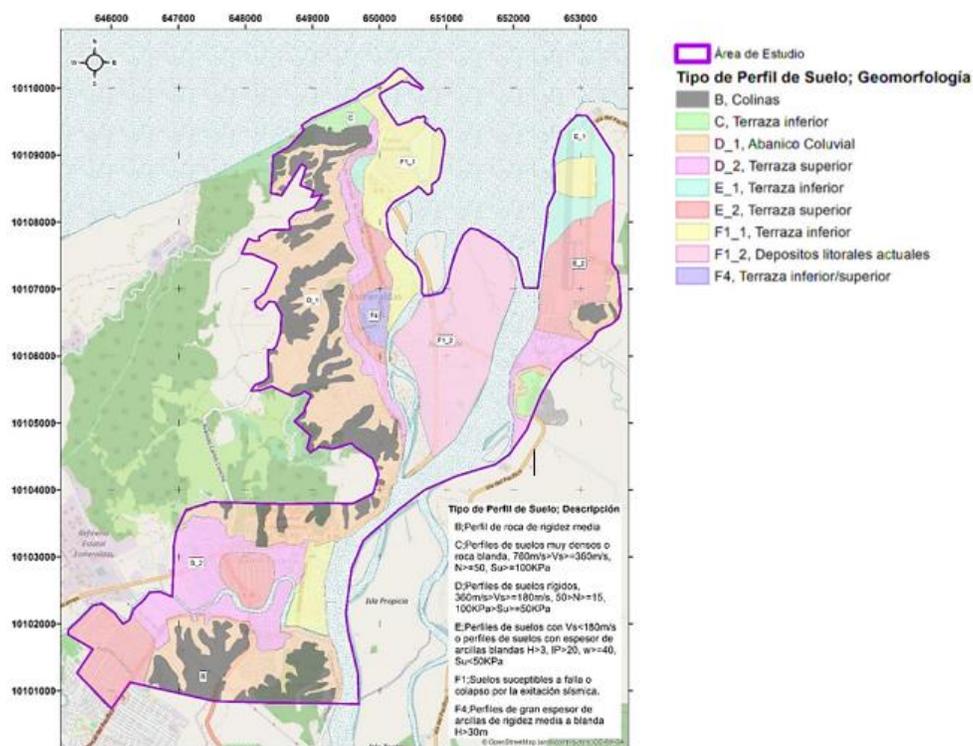
Figura 13

La posibilidad de ruptura superficial es muy probable, debido a que la Falla Esmeraldas se encuentra muy cerca al lugar en donde está emplazado el hospital (distancia < 1km), por tanto, se puede afirmar la posibilidad de afectación de la superficie de la tierra para el hospital por la falla geológica mencionada.

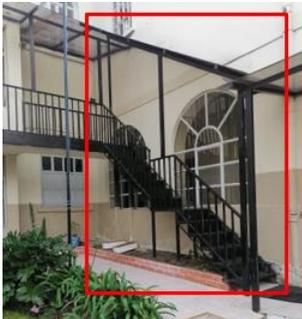
Hay un edificio adyacente más alto con un muro de mampostería no reforzada sin anclar o un parapeto o chimenea de mampostería no reforzada sin arriostramiento	NO	-	-
Otro riesgo de caída exterior no estructural observado	SI	Escaleras de acceso a departamentos del hospital, soporte para bandera cerca de las áreas de circulación
