“Pintura en el empenaje del helicóptero Gazelle SA 341L con matrícula E-367, según documentación técnica ATA 20”

Monografía, previa a la obtención del título de Tecnólogo Superior en Mecánica Aeronáutica

16 de febrero del 2023

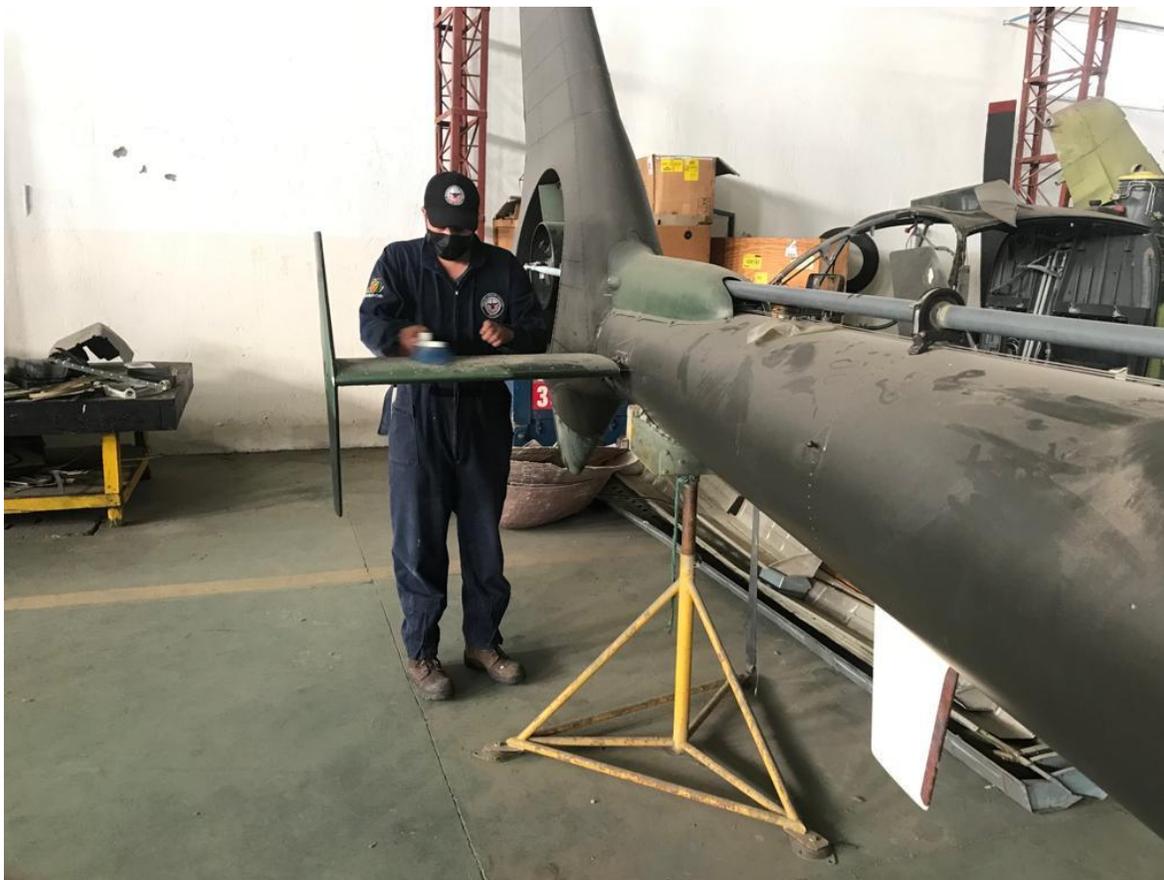
Figura 43

Se realizó una limpieza general de la aeronave con finalidad de eliminar la suciedad y objetos extraños (ver Figura 43), ya que el helicóptero se encontraba a la intemperie y había sufrido deterioro en el fuselaje y sistemas asociados. Esta inspección preliminar sirvió para verificar si existen daños y deterioros producidos por corrosión en algún componente o en la estructura de la aeronave (ver Figura 44). Una vez realizada la limpieza, la aeronave fue trasladada al hangar (ver Figura 45) para poder continuar con los procedimientos relacionados con el proceso de pintura del helicóptero Gazelle AS 341L.

Limpieza general del helicóptero

Nota. Limpieza general de la aeronave con finalidad de eliminar la suciedad y objetos extraños.

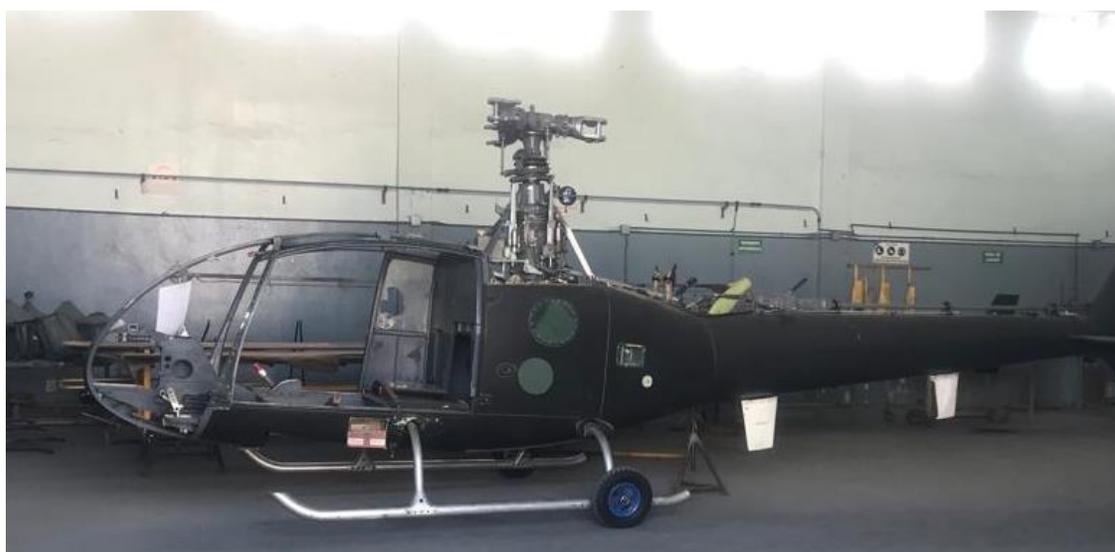
Figura 45

Traslado del helicóptero al hangar

Nota. Traslado del helicóptero al hangar para continuar con el proceso de pintura.

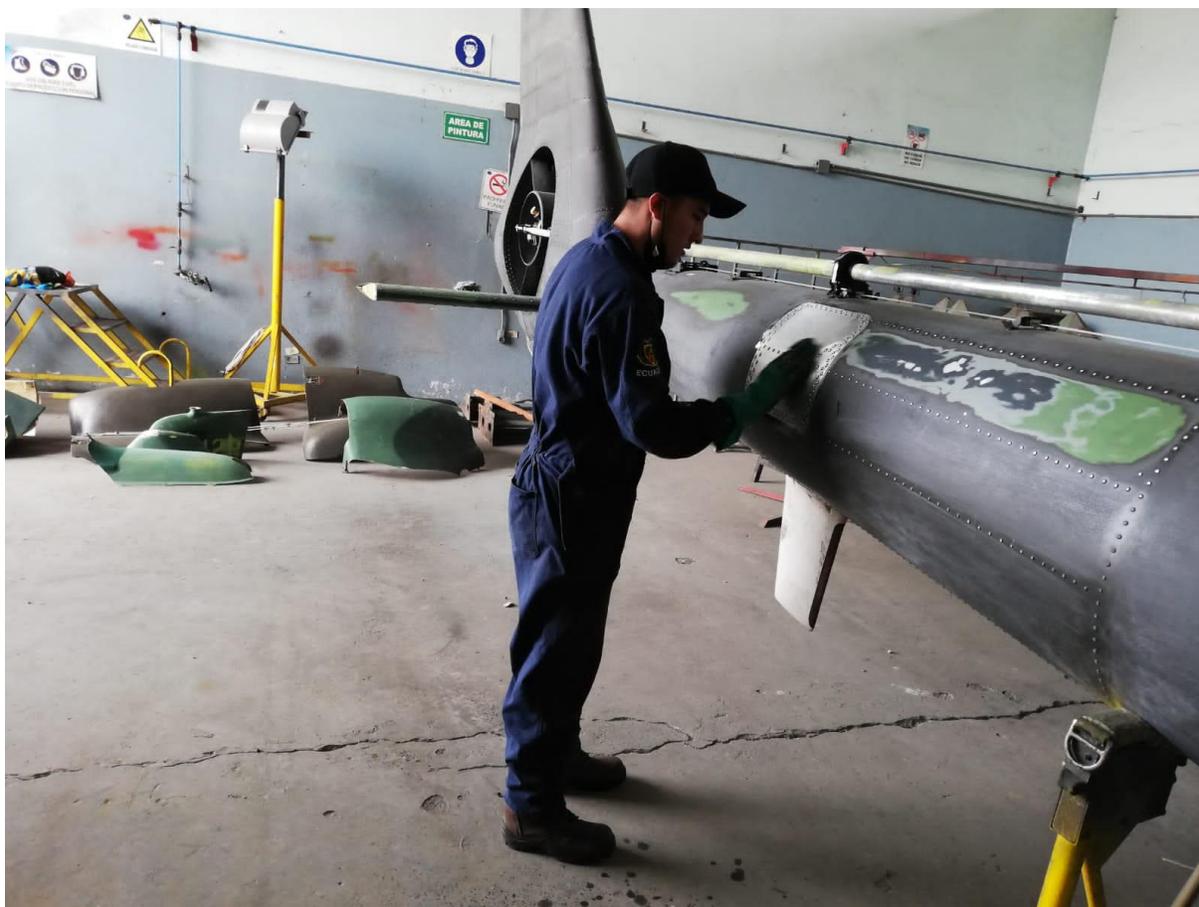
Figura 46

Limpieza antes del decapado

Nota. Limpieza de las superficies del fuselaje del helicóptero antes del decapado con MEK.

Fue necesario preparar la superficie del empenaje del helicóptero para el pintado, en primer lugar, se procedió a limpiar y desengrasar las superficies del fuselaje donde se quitará la pintura anterior “decarpar”. Para permitir un decapado homogéneo de la superficie, fue imprescindible que dicha superficie no tenga ninguna huella de grasa, aceite o suciedad que puedan impedir la acción del decapante, esto se lo realizó con MEK (ver Figura 46).

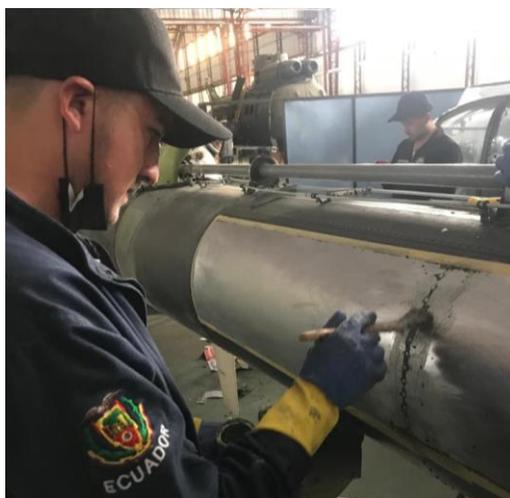
Figura 47

Aplicación del producto decapante

Nota. Aplicación del producto decapante con pincel, capa espesa y regular en el fuselaje.

Una vez que las superficies estuvieron limpias, se procedió a tapar “enmascarar” las partes que no se iban a decapar o a su vez no debían verse afectadas por la acción del producto decapante. Luego se aplicó el producto decapante en las superficies en una capa espesa y regular; el producto se puede aplicar con pulverización, con un pincel y/o un cepillo (ver Figura 47). Posteriormente se dejó actuar al producto, y cuando empezó a aparecer rizado en toda la superficie (ver Figura 48) se quitó el decapante y la pintura disuelta, se utilizó un rascador de plástico para quitar la pintura disuelta de manera rápida.

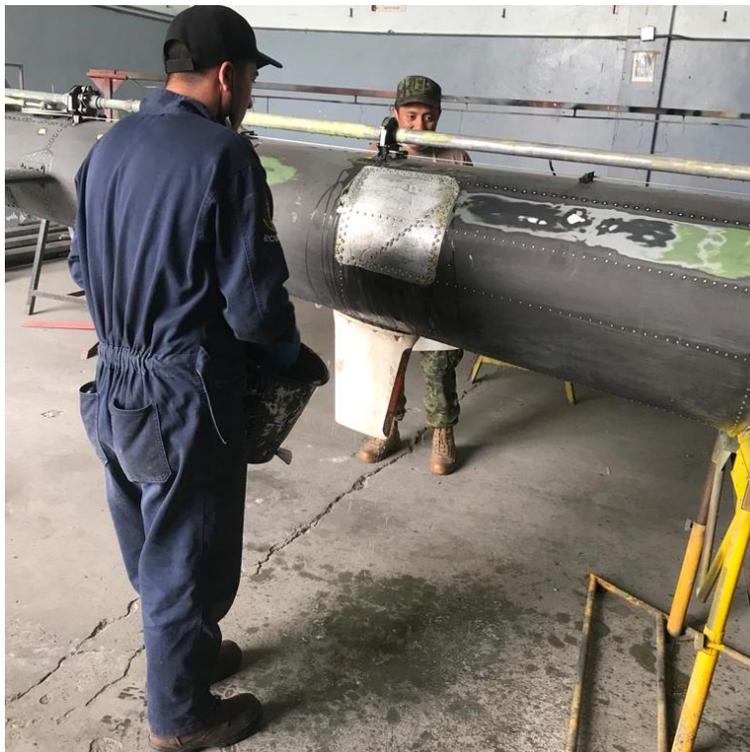
Figura 53

Eliminación de sales químicas de la superficie

Nota. Eliminación de sales químicas de la superficie del empenaje con agua, producto de la aplicación de alodine.

Una vez limpia la superficie se aplicó una película de protección superficial frente a la corrosión; se utilizó “Alodine” a través de pinceles en todo el empenaje del helicóptero (ver Figura 51), el tiempo de aplicación fue de entre 2 a 5 minutos sin dejar que se seque, luego se enjuagó con agua limpia para eliminar todas las sales químicas de la superficie (ver Figura 53).

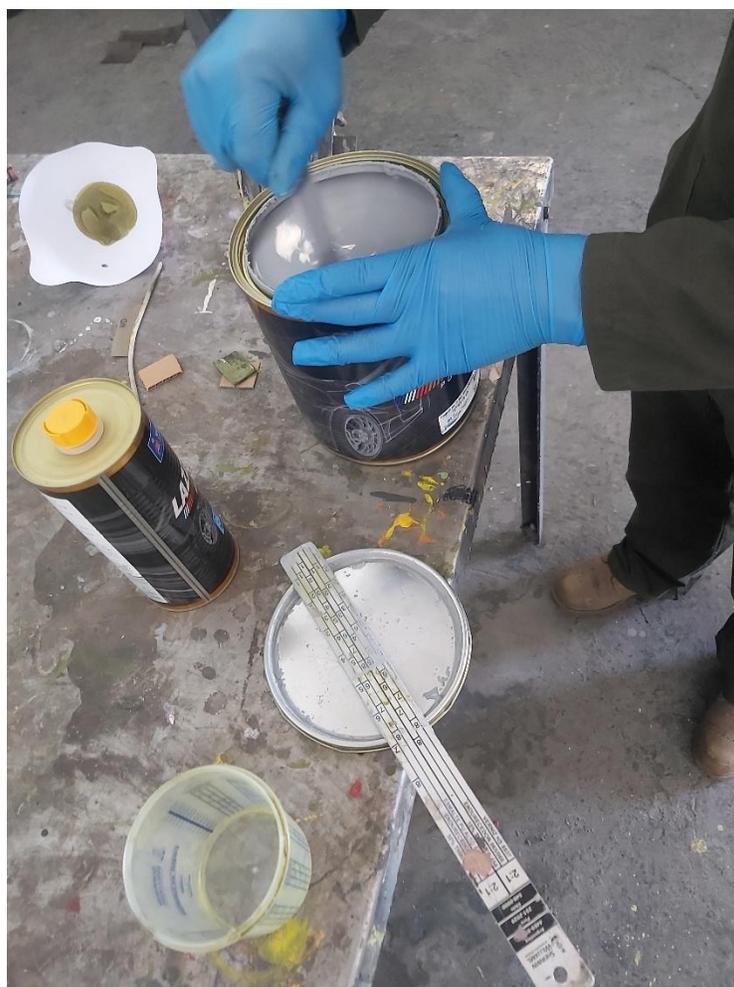
Figura 54

Imprimador tipo poliuretano

Nota. Imprimador tipo poliuretano no cromado que consiste de un material base y un catalizador.

El siguiente paso fue aplicar el imprimador o primer en todo el empenaje del helicóptero, para proteger las superficies de la corrosión y que la pintura que fue aplicada posteriormente se adhiera de manera efectiva. Se utilizó un imprimador tipo poliuretano no cromado que consiste de un material base y un catalizador (ver Figura 54), en aleaciones de aluminio se debe respetar un plazo de 16 horas entre la preparación de la superficie y la primera capa de imprimación.

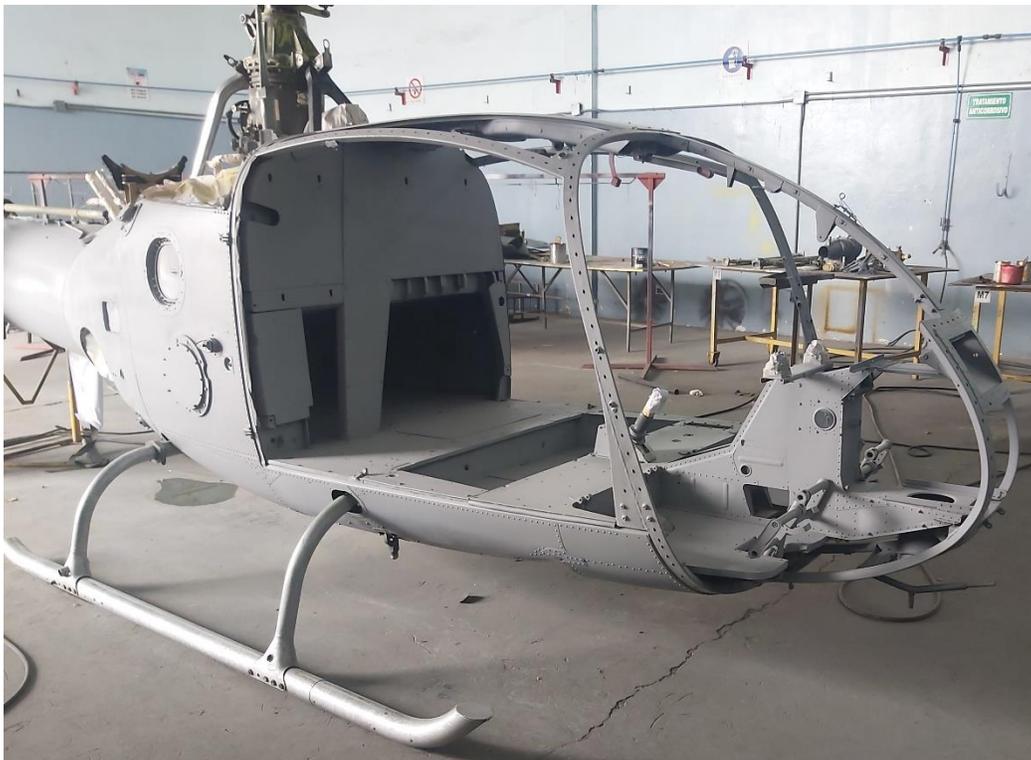
Figura 56

Secado entre capas del imprimador

Nota. El secado entre capas puede variar de 1 hora como mínimo a 72 horas como máximo.

Antes de elaborar la mezcla se agitó correctamente los recipientes durante 5 minutos como mínimo, para luego mezclar los componentes y dejarla reposar durante 30 minutos antes de verificar su viscosidad. Es recomendable filtrar la mezcla antes de su aplicación con pistola de tipo HVLP con una boquilla de diámetro comprendido entre 1.2 y 1.6 milímetros. Luego se aplicó la mezcla en una capa al fuselaje (ver Figura 55), es decir, en dos capas finas cruzadas (una pasada vertical y otra horizontal), así el espesor de la película del imprimador seco tras aplicación de una mano es de 12 a 20 micrones. El secado entre capas puede variar de 1 hora como mínimo a 72 horas como máximo (ver Figura 56).

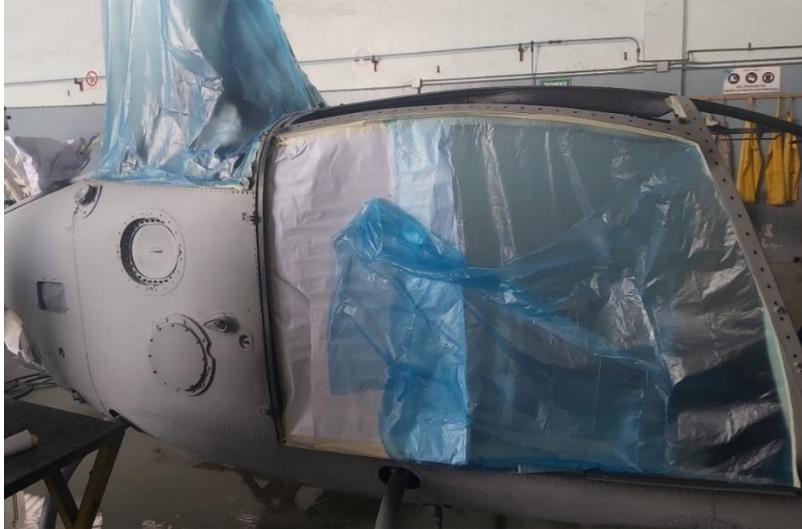
Figura 57

Enmascarado antes de aplicación del recubrimiento

Nota. se enmascaró los lugares y componentes que no debían ser pintados.

Una vez que se realizó la imprimación, se aplicó la capa final de pintura del helicóptero. Para lo cual en primera instancia se enmascaró los lugares y componentes que no debían ser pintados (ver Figura 57), luego con ayuda de una pistola de tipo HVLP se aplicó la pintura de manera uniforme a todo el fuselaje (ver Figura 58), para finalmente obtener el helicóptero con el recubrimiento deseado color verde OTAN como se observa en la Figura 59. Cabe recalcar que todo el proceso de pintura se realizó en el hangar que contaba con una buena ventilación (similar al indicado en el Anexo B), a la temperatura y humedad relativa de aplicación recomendada por el fabricante de la pintura.

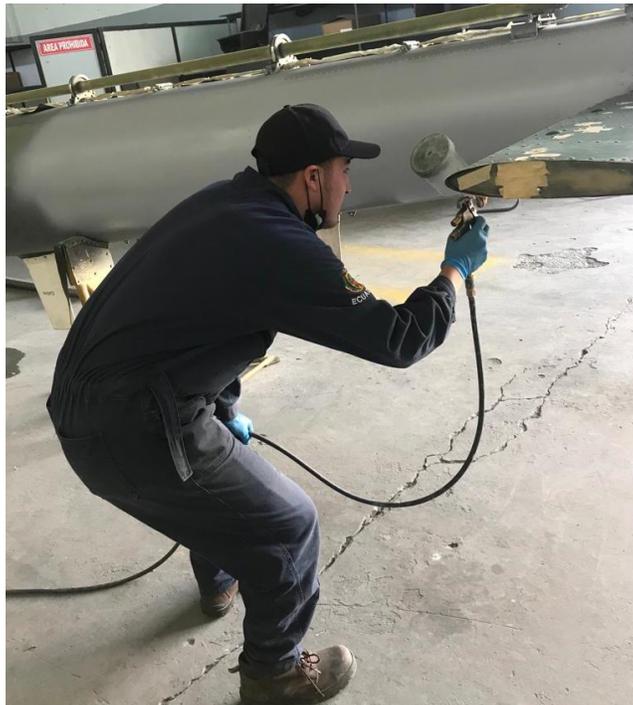
Figura 58

Aplicación del recubrimiento mediante HVLP

Nota. Se aplicó la pintura de manera uniforme a todo el empenaje mediante un sistema HVLP.

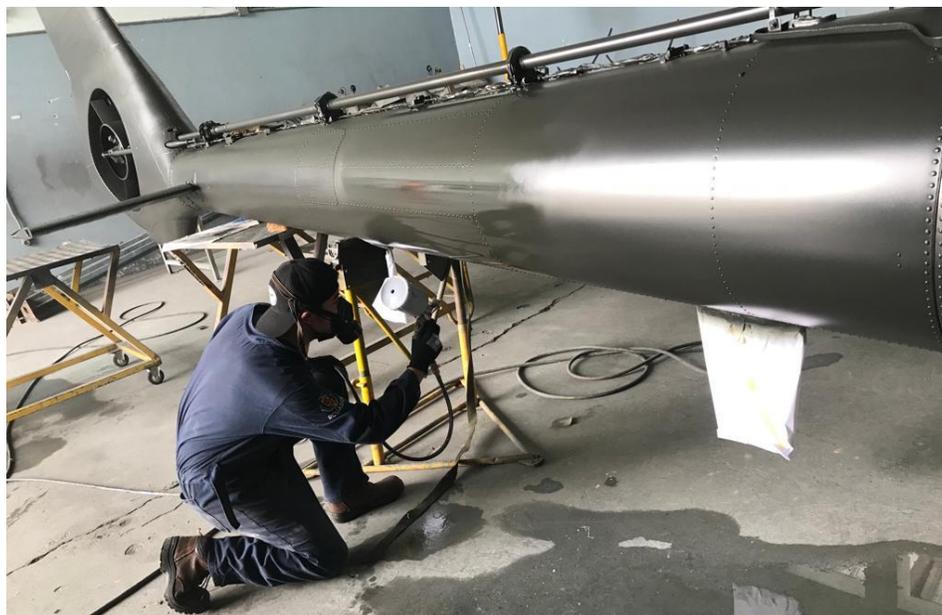
Figura 59

Recubrimiento final del helicóptero Gazelle AS 341L

Nota. Recubrimiento deseado (color verde OTAN) de la superficie del empenaje del helicóptero Gazelle AS 341L.

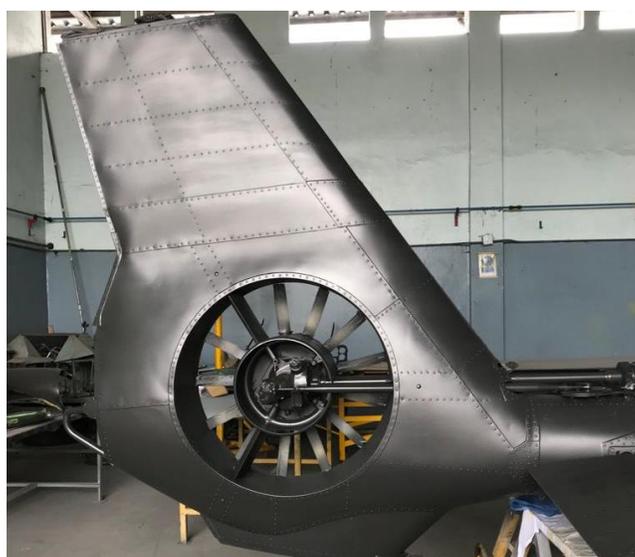
Figura 60

Aplicación de laca

Nota. Aplicación de laca para un alto brillo, una mejor vida útil y durabilidad al empenaje.

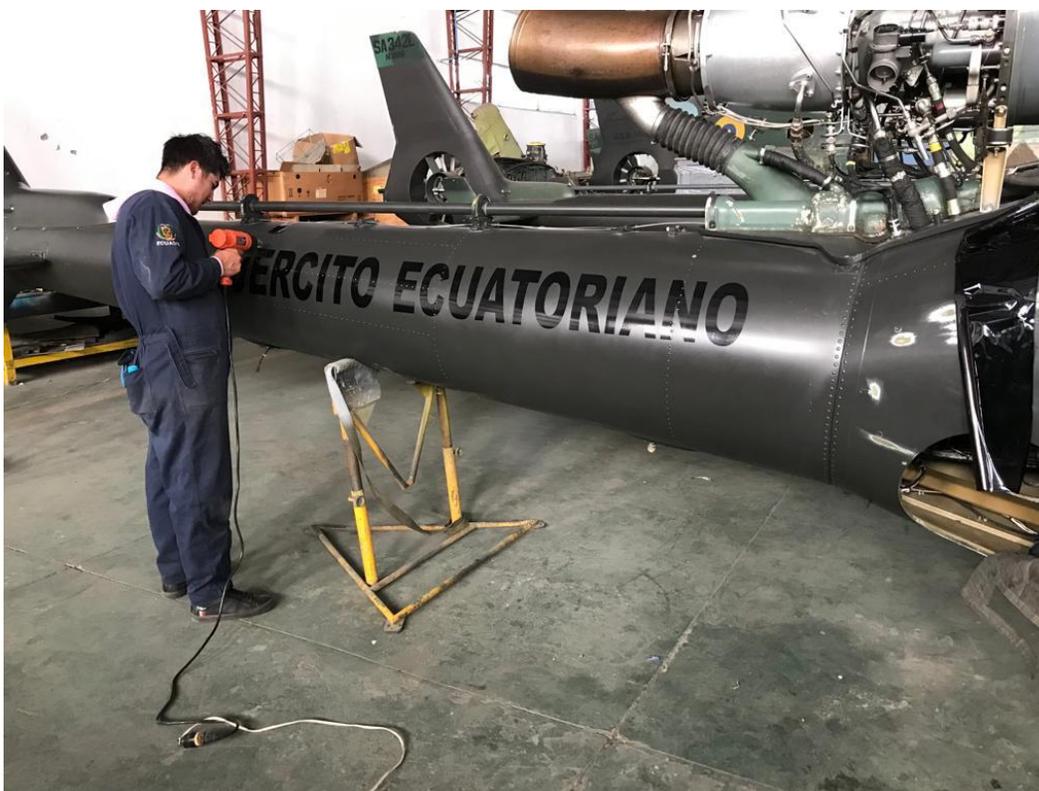
Figura 61

Leyendas y marcas para la identificación de la aeronave

Nota. Colocación de leyendas y marcas necesarias para la correcta identificación de la aeronave.

Se examinó el estado general del recubrimiento en todas las zonas de la aeronave, controlando el aspecto y el espesor de la película de pintura, sin encontrar discrepancias (ver Figura 61); el aspecto de las superficies pintadas fue suave y sin granulaciones. De acuerdo al

Una vez recubierto el empenaje del helicóptero con pintura de camuflaje color verde OTAN, se colocaron las leyendas y marcas necesarias para la correcta identificación de la aeronave (ver Figura 61). Posteriormente se aplicó una capa de laca para que brinde un alto brillo, una mejor vida útil y durabilidad al empenaje, como se observa en la Figura 60.
