**“Aplicación de tratamiento anticorrosivo y pintura en el fuselaje del helicóptero Gazelle  
AS 341L, con matrícula E-367 según información técnica”**

Granda Delgado, Marlon Nelson

Monografía, previa a la obtención del título de Tecnólogo Superior en Mecánica Aeronáutica

16 de febrero del 2023

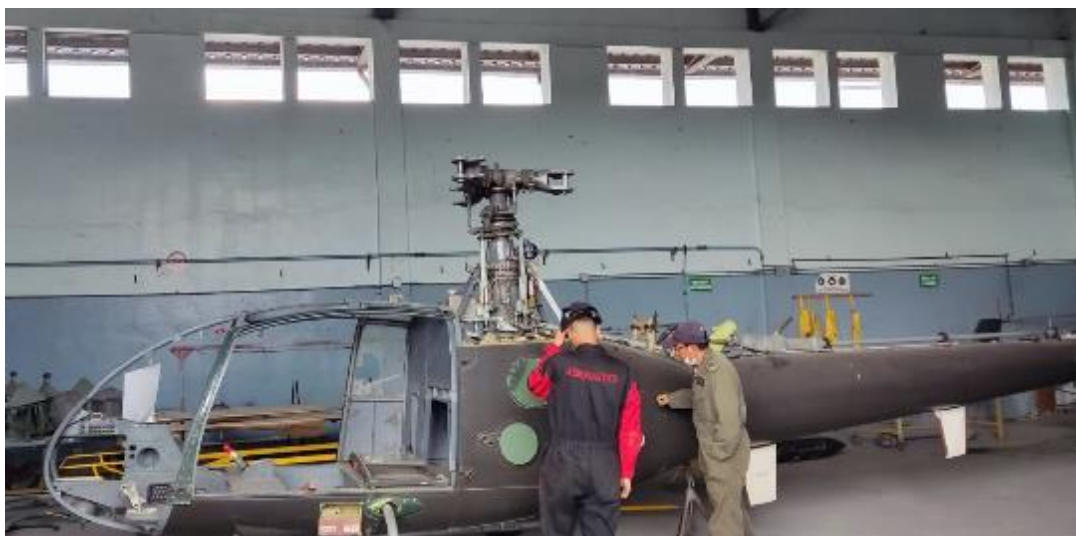
### **Figura 42**

Para poder realizar el proceso de pintura del helicóptero Gazelle AS 341L, se verificó que el aérea en donde se va a realizar el trabajo se encuentre en buenas condiciones (ver Figura 42). Un hangar ordenado, limpio, correctamente ventilado y con buena iluminación permitió realizar un buen proceso de pintura, obteniendo así una película de pintura impermeable y de gran adherencia sobre la superficie del fuselaje de la aeronave. Además, se tuvieron a disposición los manuales, materiales, herramientas y equipos de apoyo necesarios para realizar las tareas de mantenimiento.

*Nota.* En la figura se observa un área de trabajo adecuada para la realización del proceso de pintura del helicóptero Gazelle AS 341L.

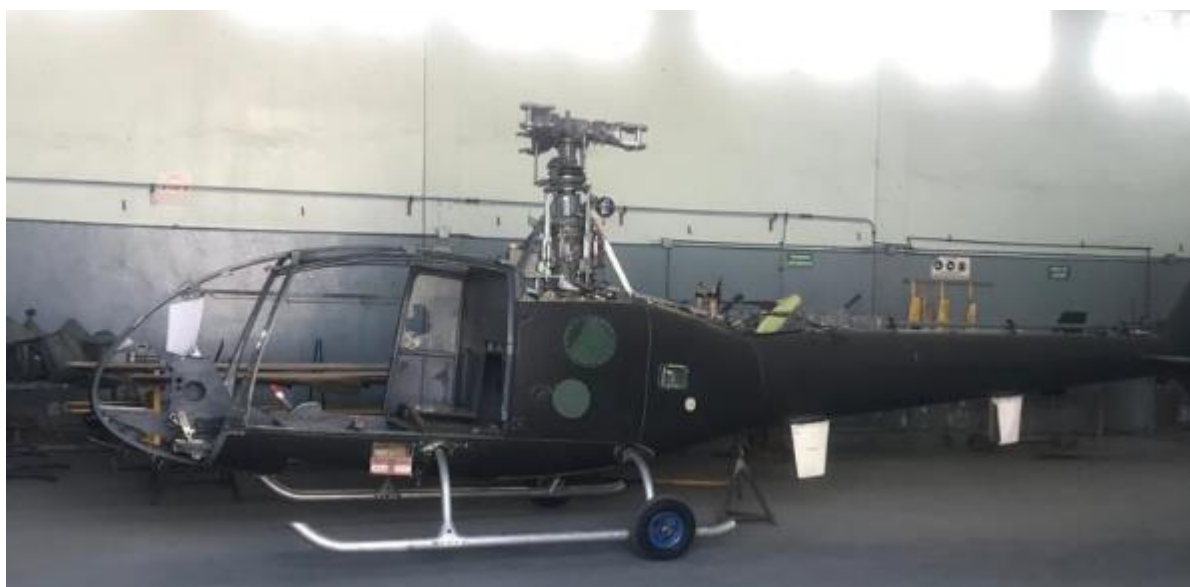
**Figura 45**

*Nota.* Traslado del helicóptero al hangar para continuar con el proceso de pintura.

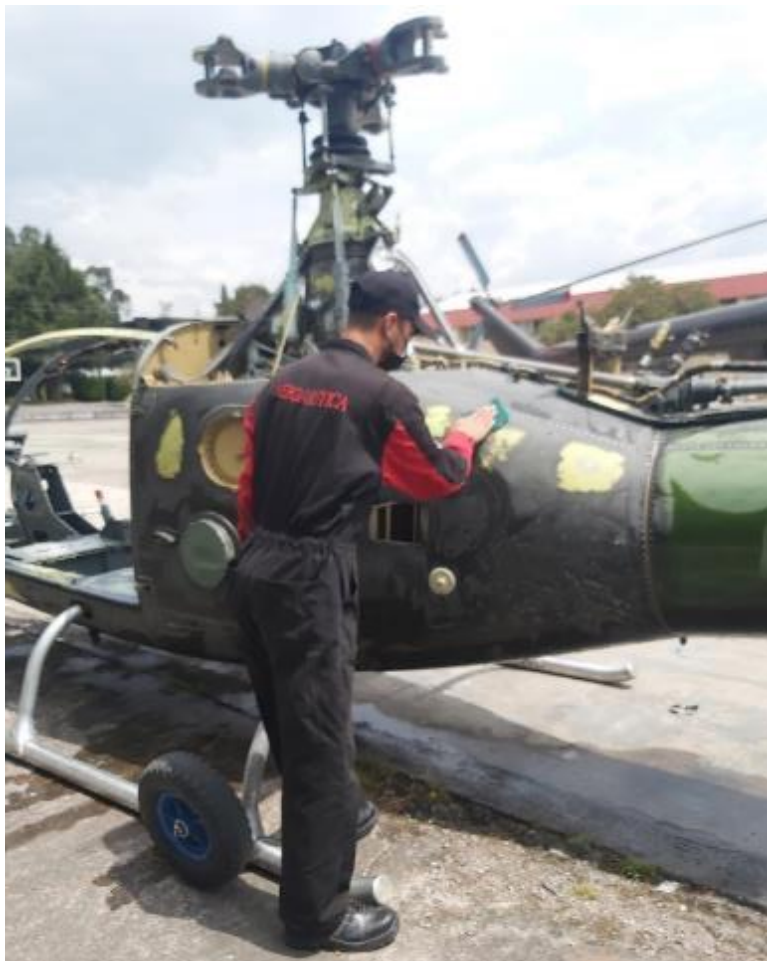
### **Figura 46**

Fue necesario preparar la superficie del fuselaje del helicóptero para el pintado, en primer lugar, se procedió a limpiar y desengrasar las superficies del fuselaje donde se quitará la pintura anterior “decarpar”. Para permitir un decapado homogéneo de la superficie, fue imprescindible que dicha superficie no tenga ninguna huella de grasa, aceite o suciedad que puedan impedir la acción del decapante, esto se lo realizó con MEK (ver Figura 46).

*Nota.* Limpieza de las superficies del fuselaje del helicóptero antes del decapado con MEK.

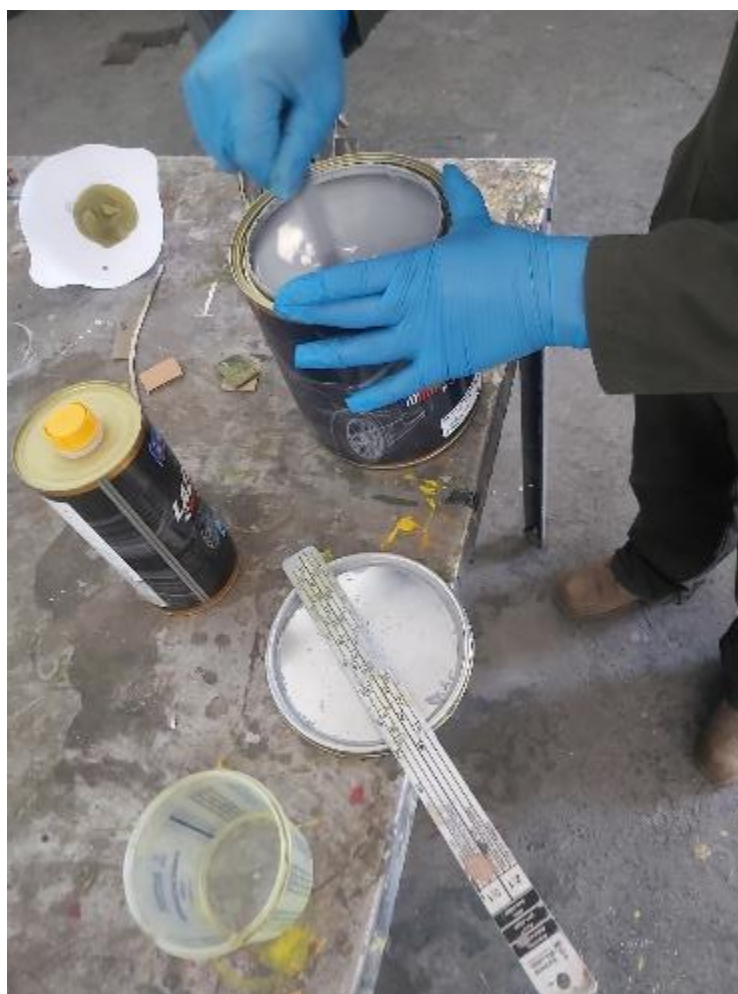
### **Figura 54**

El siguiente paso fue aplicar el imprimador o primer en todo el fuselaje del helicóptero, para proteger las superficies de la corrosión y que la pintura que fue aplicada posteriormente se adhiera de manera efectiva. Se utilizó un imprimador tipo poliuretano no cromado que consiste de un material base y un catalizador (ver Figura 54), en aleaciones de aluminio se debe respetar un plazo de 16 horas entre la preparación de la superficie y la primera capa de imprimación.

*Nota.* Imprimador tipo poliuretano no cromado que consiste de un material base y un catalizador.
