UNIVERSIDAD DE LAS FUERZAS ARMADAS
INNOVACIÓN PARA LA EXCELENCIA

TRABAJO DE INTEGRACIÓN CURRICULAR PREVIO A LA OBTENCIÓN DEL TÍTULO DE INGENIERO CIVIL

“Análisis de Riesgo de la Infraestructura en Puerto Ayora (Galápagos) ante Amenazas Naturales, Sismo y Tsunami, para una posible Instalación Técnica de Paneles Fotovoltaicos”

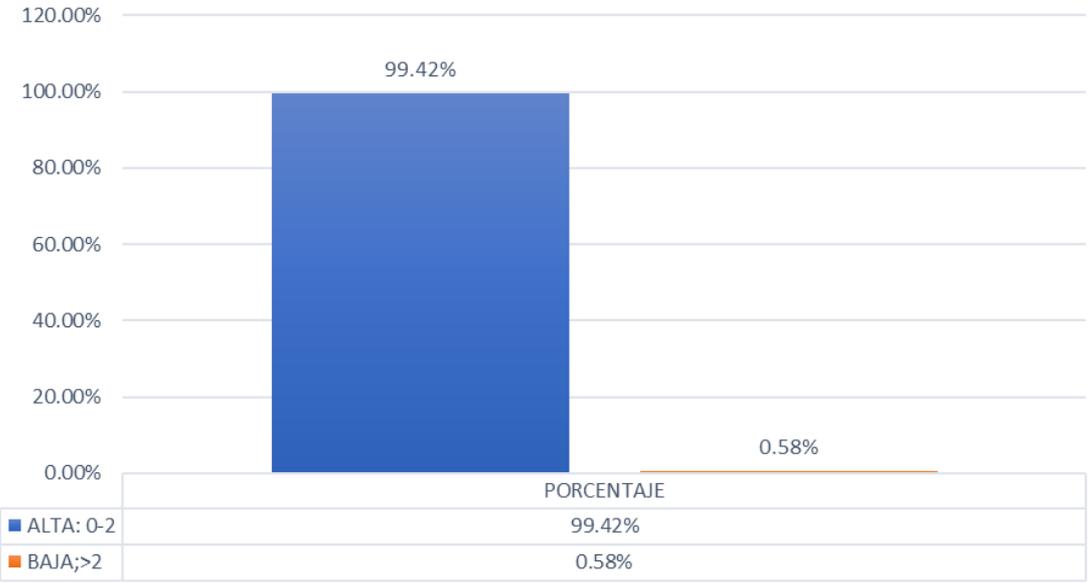
Índice de Vulnerabilidad de Puerto Ayora

TIPOLOGÍA	VULNERABILIDAD	CANTIDAD
C1/C3	ALTA:0-2	257
S3/C1/C3	ALTA:0-2	58
S3/C3/URM	ALTA:0-2	21
S3/S5	ALTA:0-2	3
S3/S5/URM	ALTA:0-2	1
URM/C3	ALTA:0-2	1
URM/S3	ALTA:0-2	4
URM/S3/S5	ALTA:0-2	1
W1	ALTA:0-2	1
W1	BAJA;>2	2
W1/C1/C3	ALTA:0-2	63
W1/C3/URM	ALTA:0-2	76
W1/S3	BAJA;>2	1
W1/S3/S5	ALTA:0-2	1
W1/URM	ALTA:0-2	27
TOTAL		517

VULNERABILIDAD	NÚMERO	PORCENTAJE
ALTA: 0-2	514	99.42%
BAJA;>2	3	0.58%
TOTAL	517

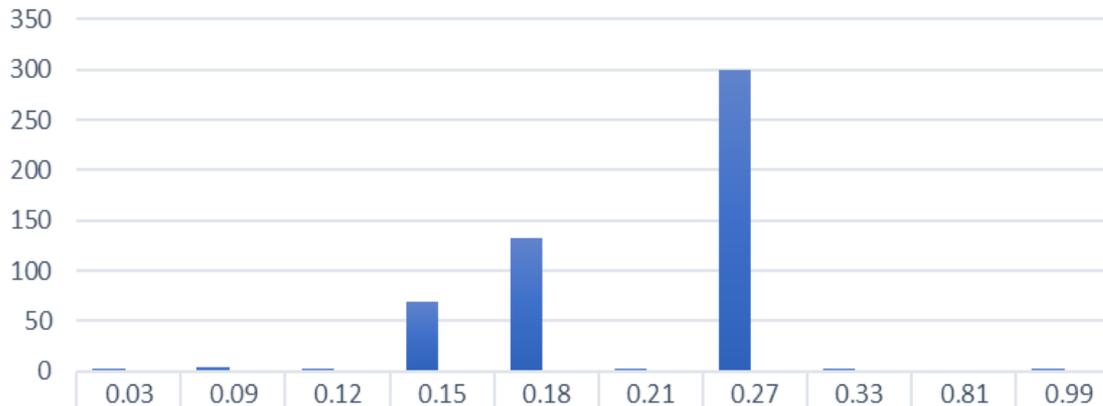
Índice de Riesgo de Infraestructura de Puerto Ayora

ÍNDICE RIESGO	CANT. ESTRUCTURAS	PORCENTAJE
0.03	3	0.58%
0.09	4	0.77%
0.12	2	0.39%
0.15	69	13.35%
0.18	132	25.53%
0.21	3	0.58%
0.27	299	57.83%
0.33	2	0.39%
0.81	1	0.19%
0.99	2	0.39%
TOTAL	517	100.00%
