**“Reparación con materiales compuestos del exterior del helicóptero Gazelle SA 341L
mediante técnicas al vacío según el ATA 20”**

Departamento de Ciencias de la Energía y Mecánica

Monografía, previa a la obtención del título de Tecnólogo Superior en Mecánica Aeronáutica

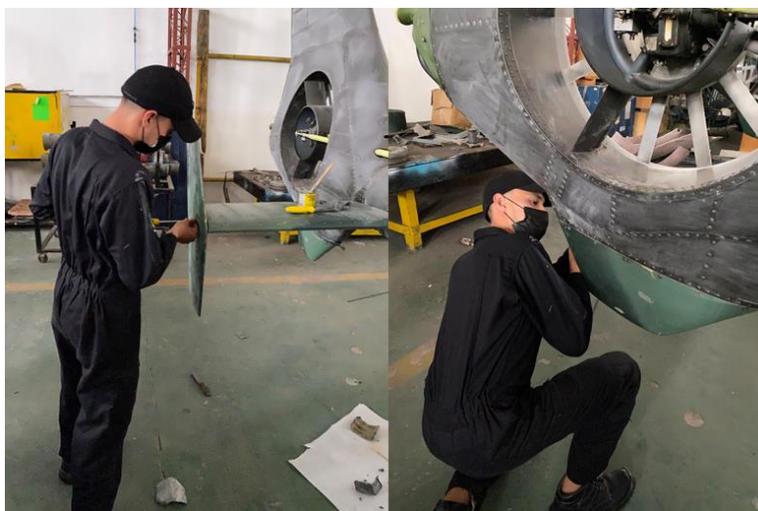
Figura 48

Antes de iniciar con los procedimientos de reparación de la estructura en materiales compuestos del fuselaje perteneciente al helicóptero Gazelle AS 341L, se llevó a cabo una inspección visual preliminar detallada, con una linterna y espejos de inspección que permitieron observar cuidadosamente las áreas donde se sabe que los materiales compuestos son propensos a dañarse. También se realizó una limpieza general de la aeronave para eliminar la suciedad y objetos extraños, con paños de microfibra, ya que el helicóptero había estado a la intemperie y había sufrido deterioro en los componentes de materiales compuestos del fuselaje.

Esta inspección preliminar permitió verificar la presencia de posibles problemas en los componentes como delaminación, división del laminado, daños por calor, abolladuras o daños en una estructura sándwich, daño en agujeros de los pernos, entre otros. Una vez finalizada la limpieza, los componentes en materiales compuestos fueron desinstalados para poder continuar con los procedimientos relacionados con el proceso de reparación.

Limpieza e inspección preliminar

Nota. Limpieza general de la aeronave e inspección de los componentes en materiales compuestos, con finalidad de eliminar la suciedad y objetos extraños.

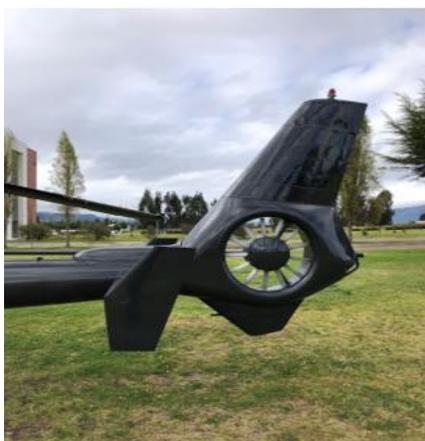
Figura 49

Las zonas de fibra de vidrio a reparar del helicóptero Gazelle AS 341L se comprenden de los carenados del empenaje (carenado posterior de la estructura, carenado superior, carenado posterior y patín) y estabilizadores, como se observa en la Figura 49.

Carenados del empenaje y estabilizadores a reparar

Nota. Carenados del empenaje (carenado posterior de la estructura, carenado superior, carenado posterior y patín) y estabilizadores fuselaje del helicóptero.

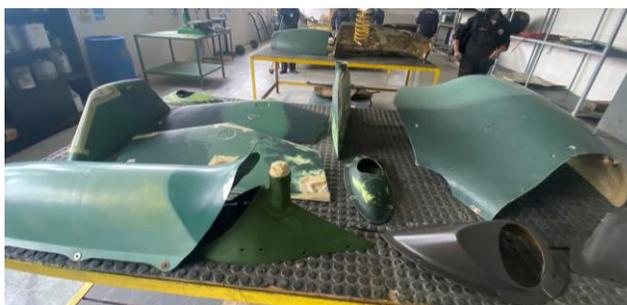
Figura 51

Limpieza y enmascarado de los carenados del empenaje

Nota. Limpieza y enmascarado para delimitar las zonas afectadas.

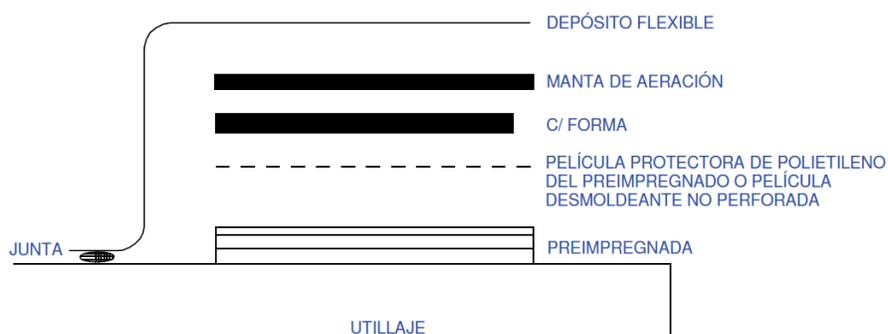
Figura 57

Esquema de reparación

Nota. Esquema de reparación en referencia al manual de técnicas corrientes.

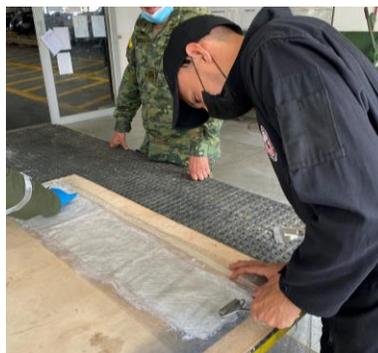
Figura 63

Pre - impregnación (carenados del empenaje)

Nota. Pre - impregnación de la resina sobre los refuerzos de fibra de vidrio.

Se aplica la resina sobre los refuerzos de fibra de vidrio. Se debe presionar cada capa de refuerzo para que se adhieran bien y eliminar cualquier burbuja de aire. Luego se coloca el preimpregnado sobre el área dañada, según sea el caso (ver Figura 63).

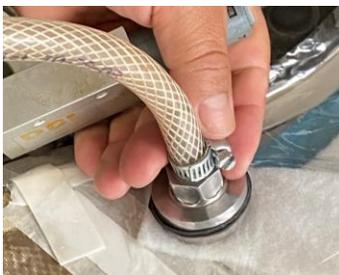
Figura 64

Vacío (careados del empenaje)

Nota. Se hace el vacío en la bolsa para que la resina empape completamente el refuerzo.

Se cubre el preimpregnado con una capa film desmoldante, tela pelable y se coloca la bolsa de vacío con cinta de estanqueidad. Se hace el vacío en la bolsa con ayuda de una manguera de aire sin extraerla, lo que permite que la presión haga que la resina empape completamente el refuerzo y se adhiera adecuadamente al componente (ver Figura 64).

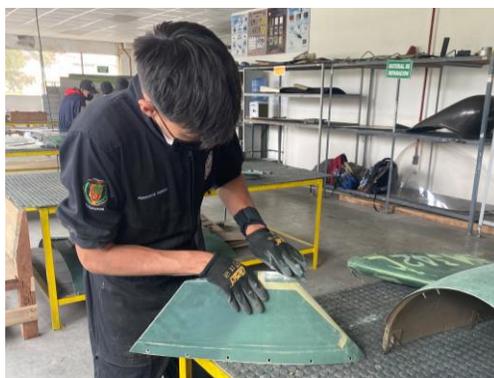
Figura 66

Acabado (carenados del empenaje)

Nota. Se cortan los bordes para igualar el nivel del material sano, se lija de ser necesario.

Una vez que la resina ha curado, se retira la bolsa de vacío y se cortan los bordes para igualar el nivel del material sano. También es necesario lijar los bordes y la superficie con lijas de grano fino # 320 y posteriormente con lijas de agua de ser necesario (ver Figura 66).

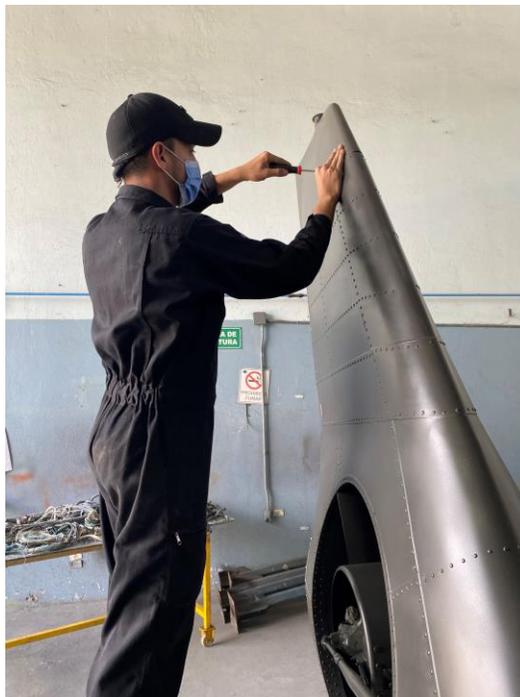
Figura 67

Después de la reparación, se realizó una inspección visual detallada utilizando una linterna y lupa para verificar que la reparación se haya realizado correctamente. Además, se realizó la prueba NDI de “tap test” para verificar la integridad de la reparación. Una vez que se completó la instalación (ver Figura 67) utilizando herramientas y técnicas especializadas, se realizó una verificación de la calidad para asegurarse de que el componente estaba instalado correctamente y cumplía con los requisitos de seguridad.

Instalación e inspección (carenados del empenaje)

Nota. Se debe verificar que toda la documentación relacionada con la reparación e instalación de los componentes esté completa y actualizada.

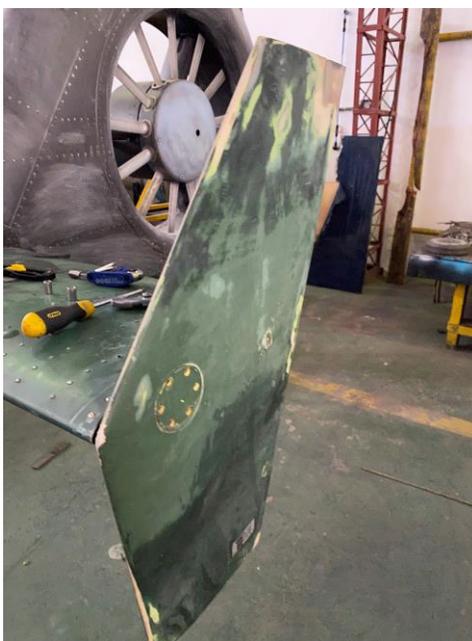
Figura 68

Proceso de lijado de los estabilizadores

Nota. Proceso de lijado de los estabilizadores del helicóptero Gazelle AS 341L.

Antes de iniciar la reparación de los estabilizadores (ver Figura 49), fue importante realizar el proceso de lijado de todas las superficies (ver Figura 68) con lijas de grano medio # 220 y lijas de grano fino # 320, para poder visualizar de manera correcta los daños encontrados. Luego se limpiaron las superficies con paños de microfibra y alcohol, posteriormente se enmascararon con Masking Tape para delimitar las zonas afectadas para su posterior evaluación de daños con un rotulador dermatográfico.

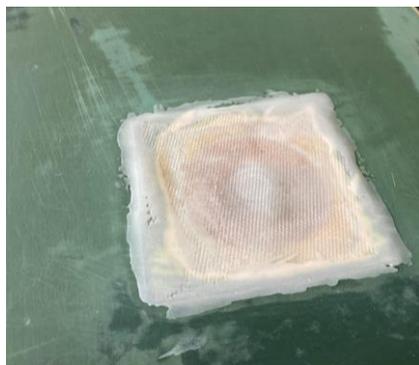
Figura 75

Curado (estabilizadores)

Nota. Reparación en los estabilizadores luego de que la resina ha curado.

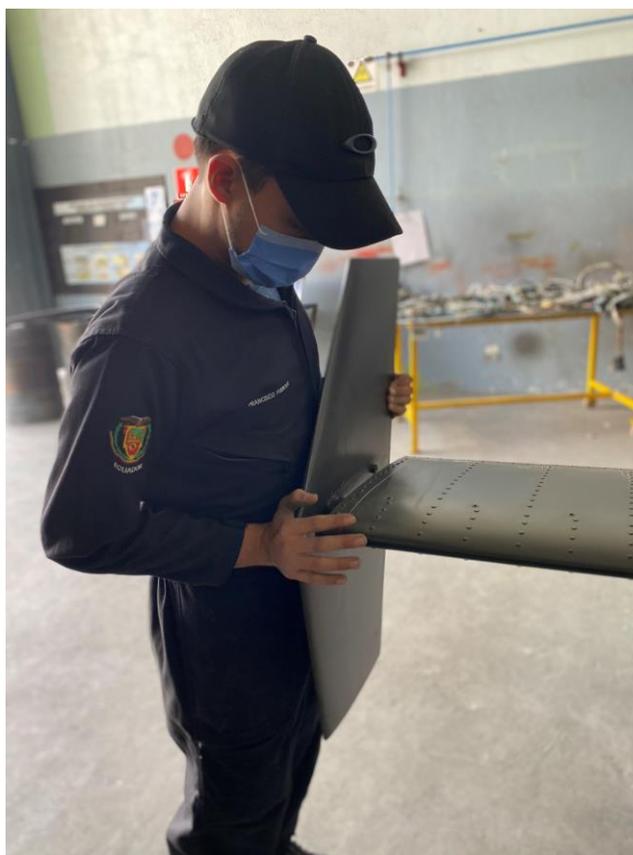
Figura 77

Instalación e inspección (estabilizadores)

Nota. Se debe verificar que toda la documentación relacionada con la reparación e instalación de los estabilizadores esté completa y actualizada.

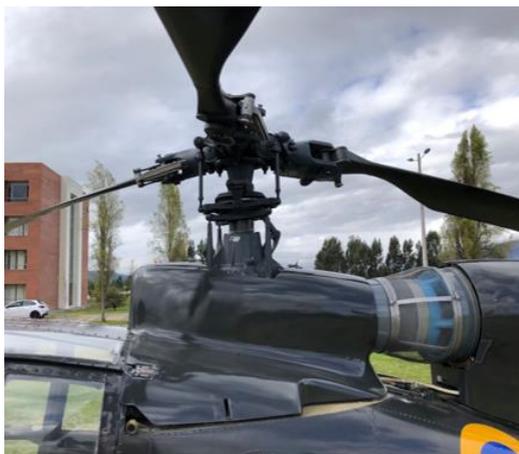
Figura 78

Carenados del motor a reparar

Nota. Carenados del motor (carenados de la caja principal de engranajes y carenados posteriores) del helicóptero.

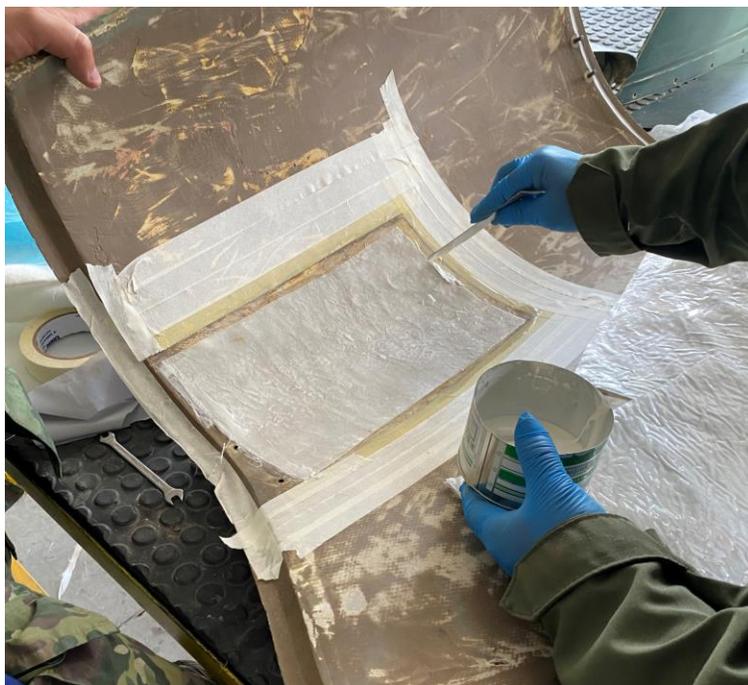
Figura 84

Pre - impregnación (careados del motor)

Nota. Pre - impregnación de la resina sobre los refuerzos de fibra de vidrio.

Se aplica la resina sobre los refuerzos de fibra de vidrio. Se debe presionar cada capa de refuerzo para que se adhieran bien y eliminar cualquier burbuja de aire. Luego se coloca el preimpregnado sobre el área dañada, según sea el caso (ver Figura 84).

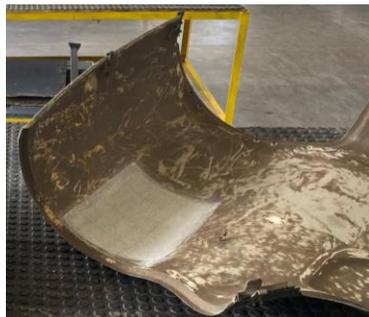
Figura 86

Curado (careados del motor)

Nota. Carenado del motor luego de que la resina ha curado completamente.

Se deja curar la resina epoxi según las especificaciones del fabricante (ver Figura 86), para el sistema de resina utilizada “EPOLAM 2500” el tiempo de desmolde a 25 °C es de 16 horas, y estará totalmente endurecida en 4 días como indica la hoja de especificaciones del fabricante (ver Anexo F).

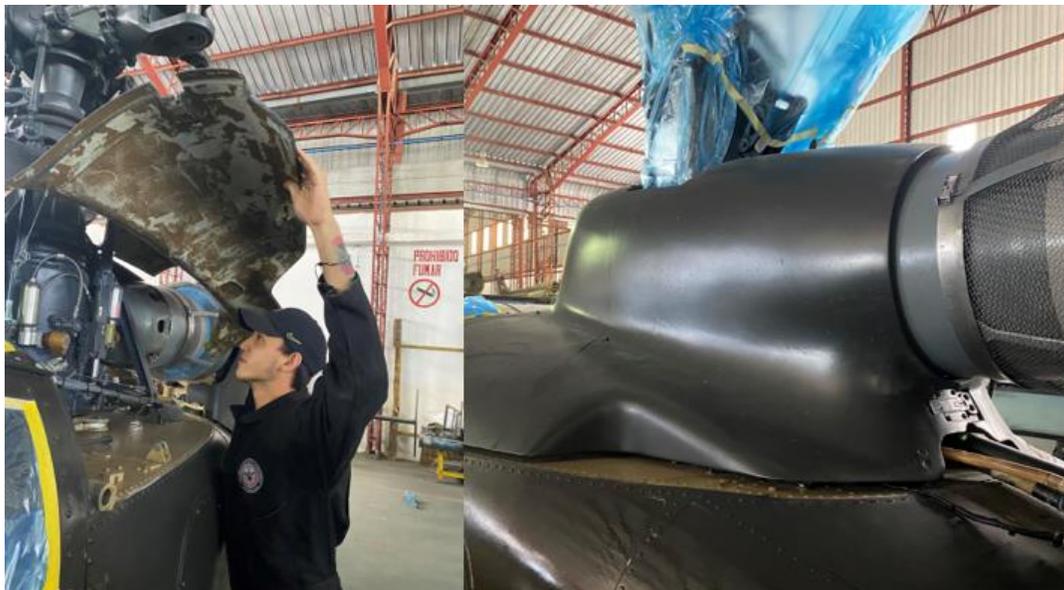
Figura 88

Después de la reparación, se realizó una inspección visual detallada utilizando una linterna y lupa para verificar que la reparación se haya realizado correctamente. Además, se realizó la prueba NDI de “tap test” para verificar la integridad de la reparación. Una vez que se completó la instalación (ver Figura 88) utilizando herramientas y técnicas especializadas, se realizó una verificación de la calidad para asegurarse de que el componente estaba instalado correctamente y cumplía con los requisitos de seguridad.

Instalación e inspección (carenados del motor)

Nota. Se debe verificar la correcta instalación de los carenados del motor.
